ΠΤΥΧΙΑΚΗ ΕΡΓΑΣΙΑ

ΘΕΜΑ: "ΙΣΤΟΡΙΚΗ ΕΡΕΥΝΑ ΑΡΧΕΙΟΥ ΠΑΝΩ ΣΤΙΣ
ΕΠΕΜΒΑΣΕΙΣ ΚΑΙ ΑΠΟΚΑΤΑΣΤΑΣΕΙΣ
ΤΟΥ ΓΕΦΥΡΙΟΥ ΤΗΣ ΑΡΤΑΣ".

ΣΠΟΥΔΑΣΤΕΣ: 1) ΚΡΑΝΙΩΤΗΣ ΠΑΝΤΕΛΗΣ
2) ΤΣΙΟΓΚΑ ΧΑΡΙΚΛΕΙΑ

ΑΙΓΑΛΕΩ ΙΟΥΝΙΟΣ 2002

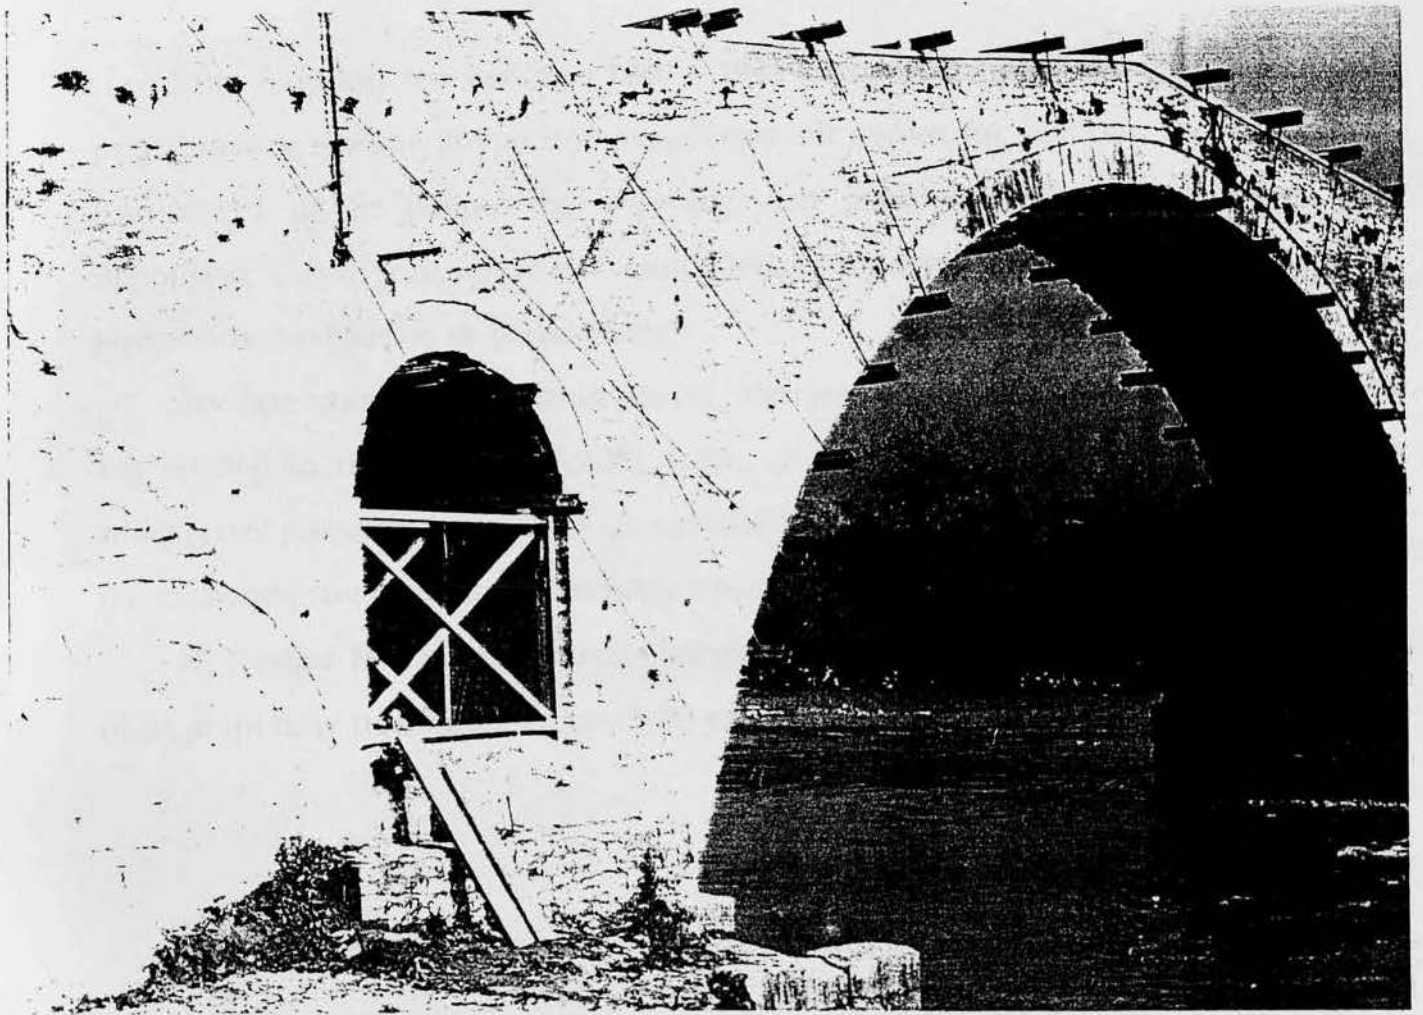
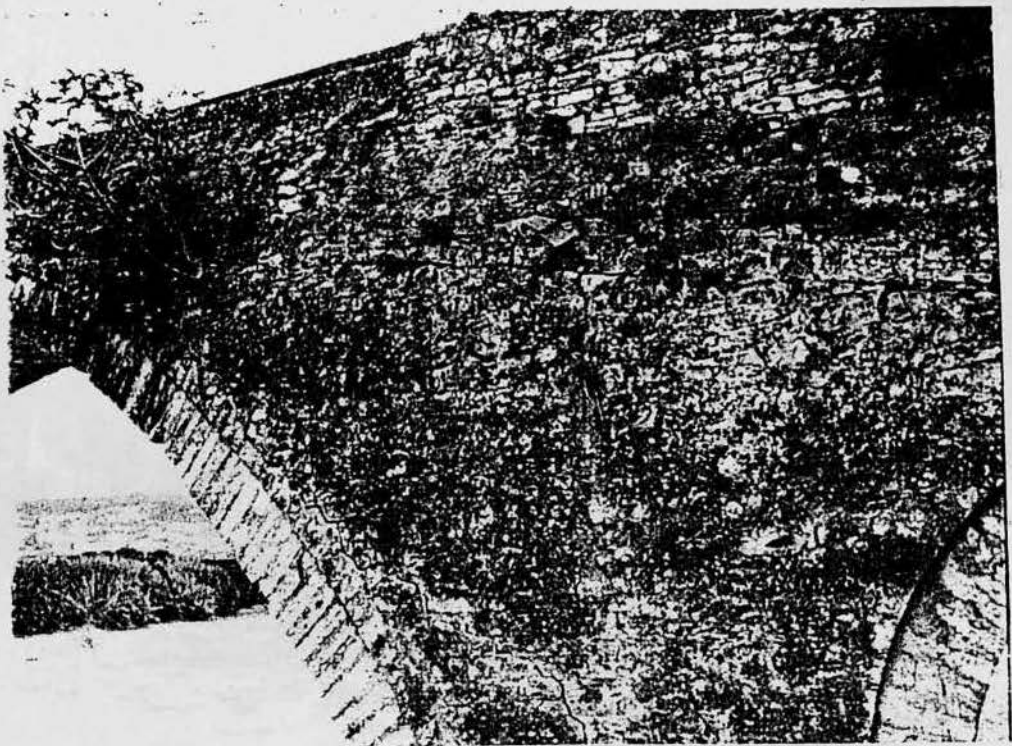
Οι διαφορές στον τρόπο δόμησης και η διαχωριστική γραμμή ένδειξης ανακατασκευής και υπερύψωσης.

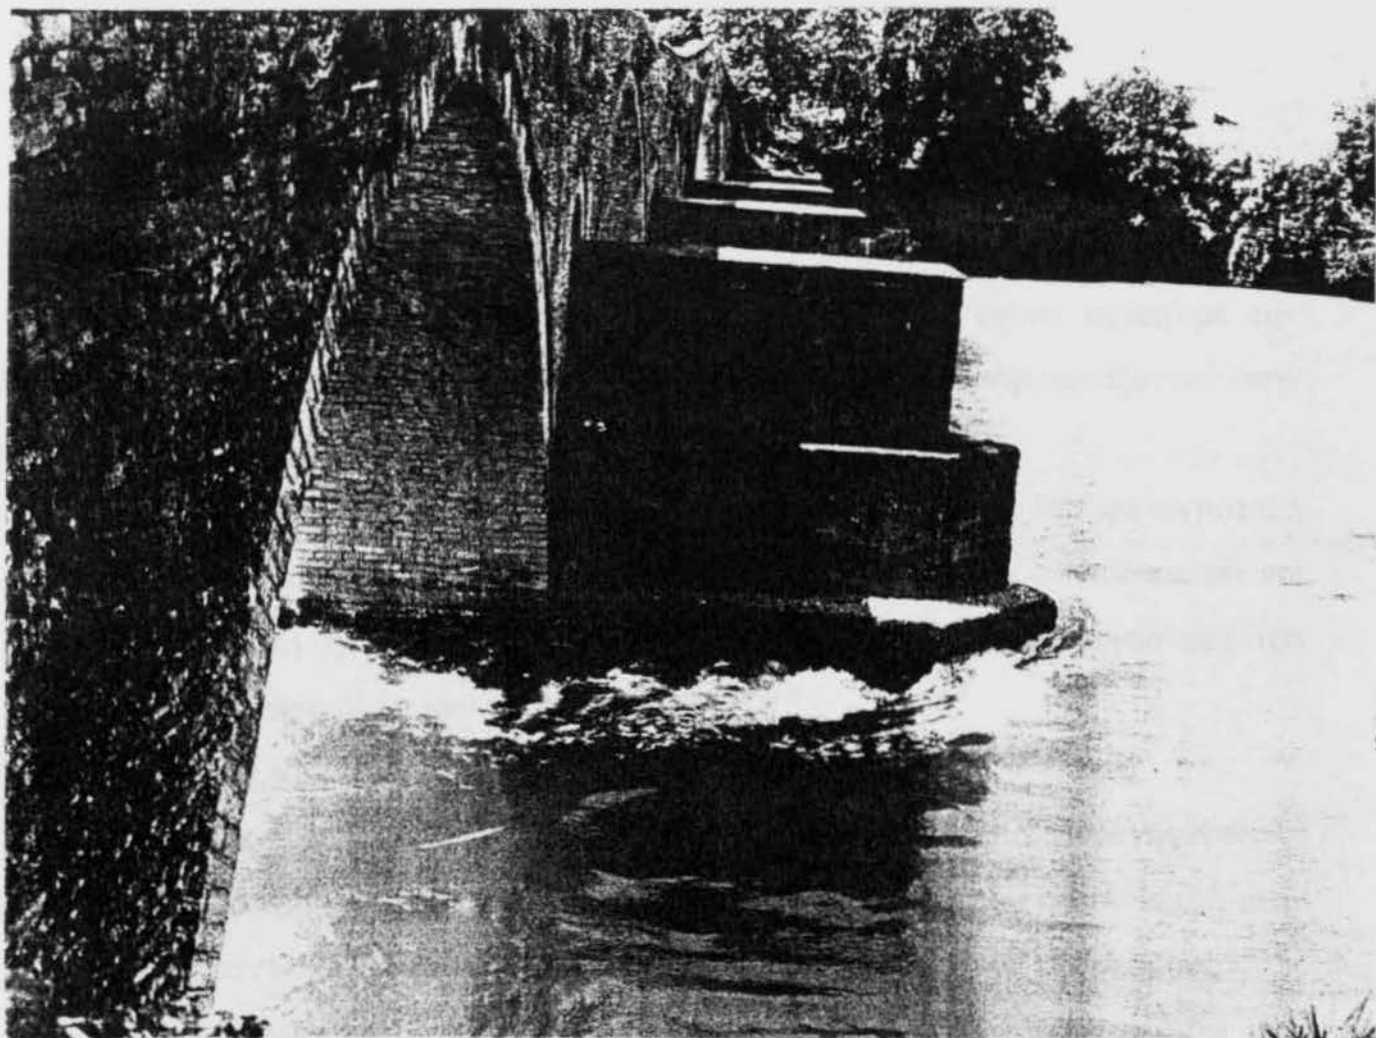
Τα τοιμεντένια βάθρα της γέφυρας Μπέλεϊ

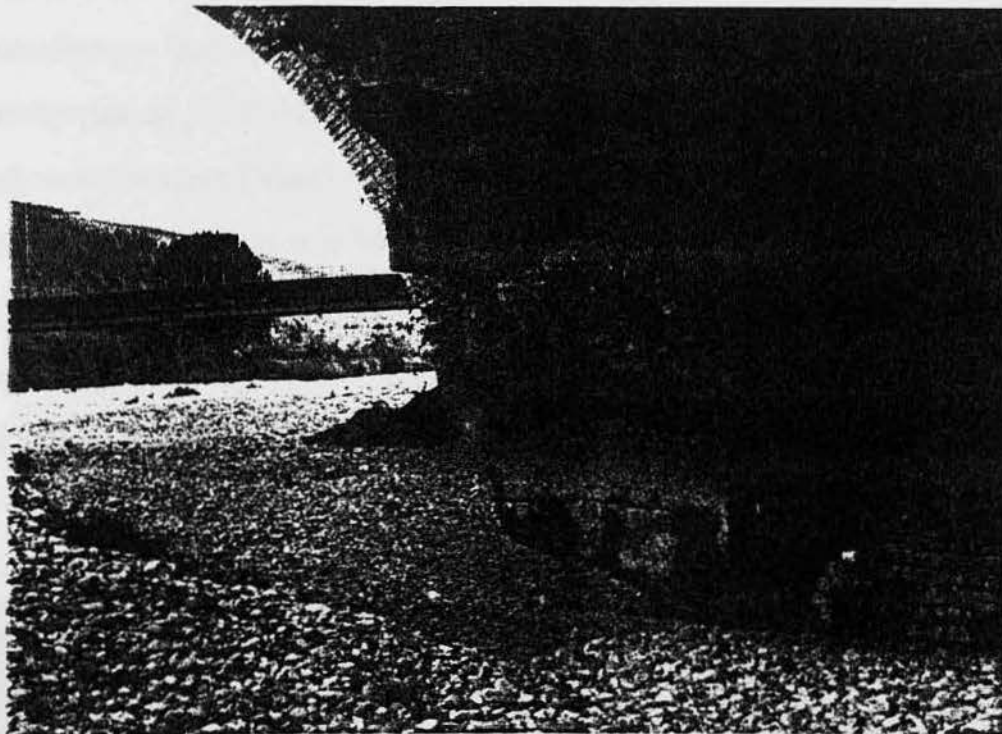
Η έκταση της υποσκάφης περιέβαλε το βάθρο Μ3 και έφθανε μέχρι και το βάθρο Α2, στο οποίο όμως δεν είχε προχωρήσει κάτω από το θεμέλιο. Ίσως αυτό να οφείλεται στην παρουσία συνεκτικού υλικού (αργιλοΐλης) που υπάρχει στη στάθμη θεμελιώσεως του Α2.

Υποσκαμμένο βάθρο Α2

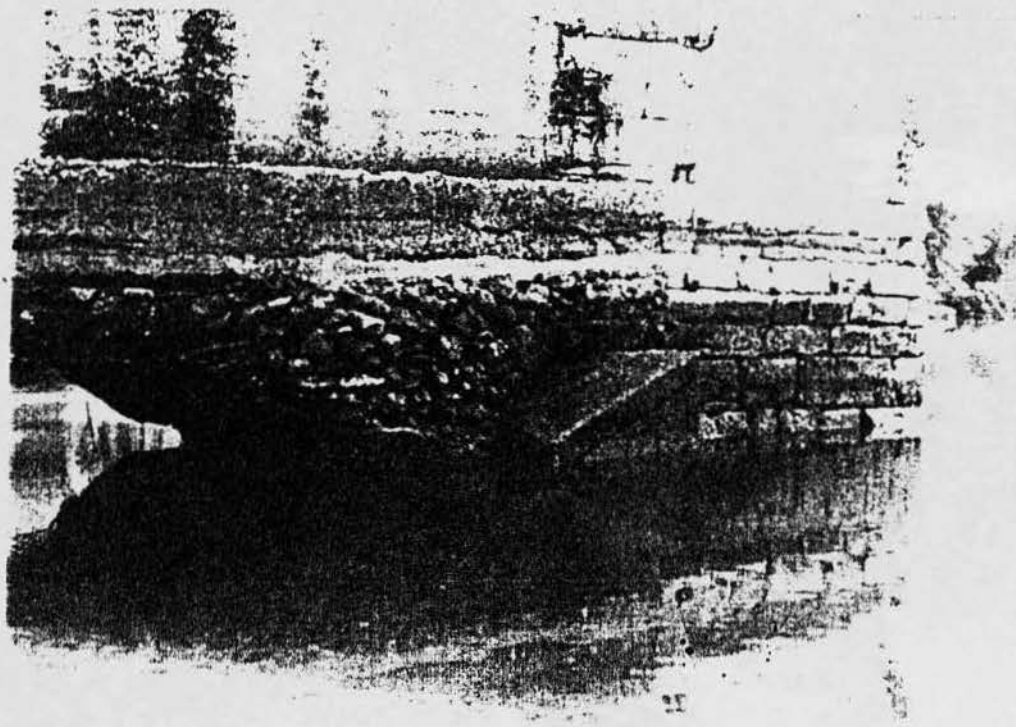
Υποσκαμμένο βάθρο Μ3

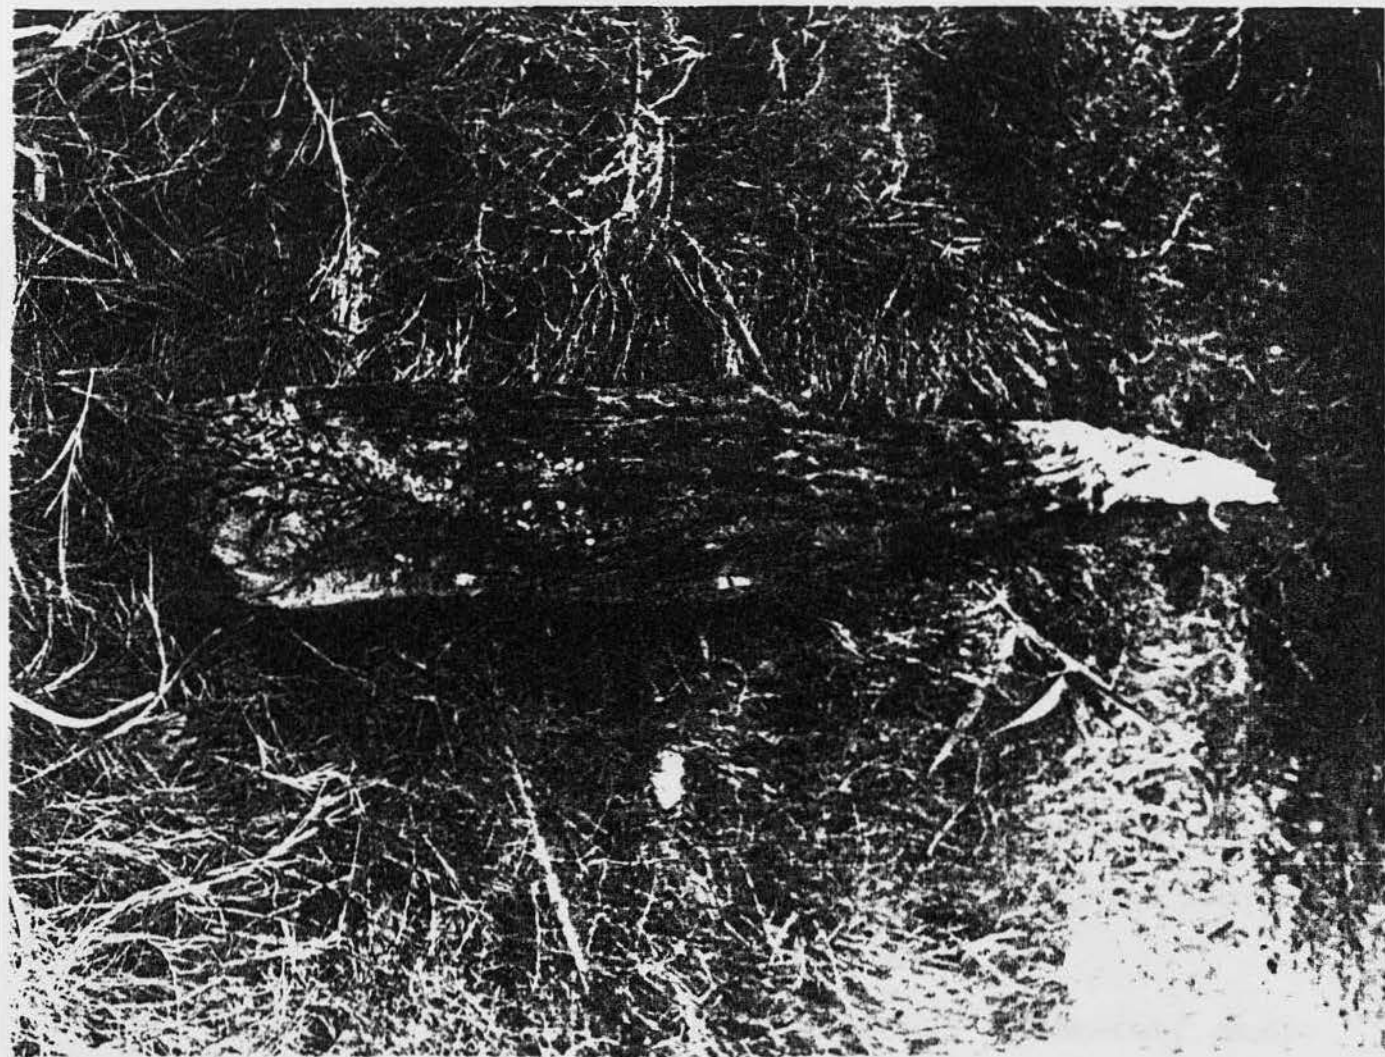
Παλιός ξύλινος πάσσαλος ανασυρόμενος από το βάθρο M3

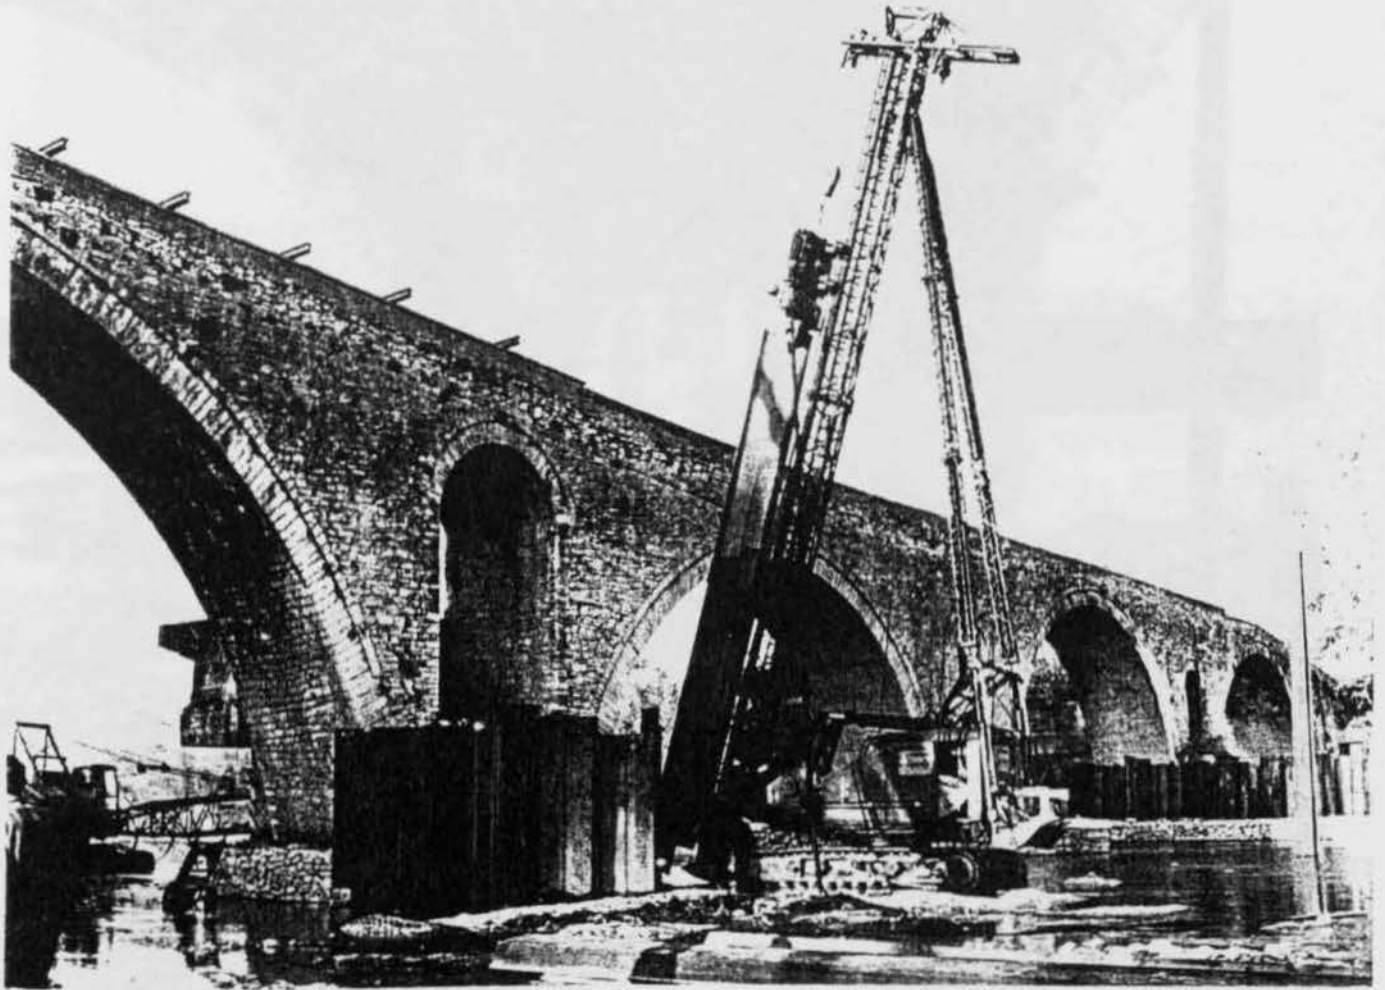
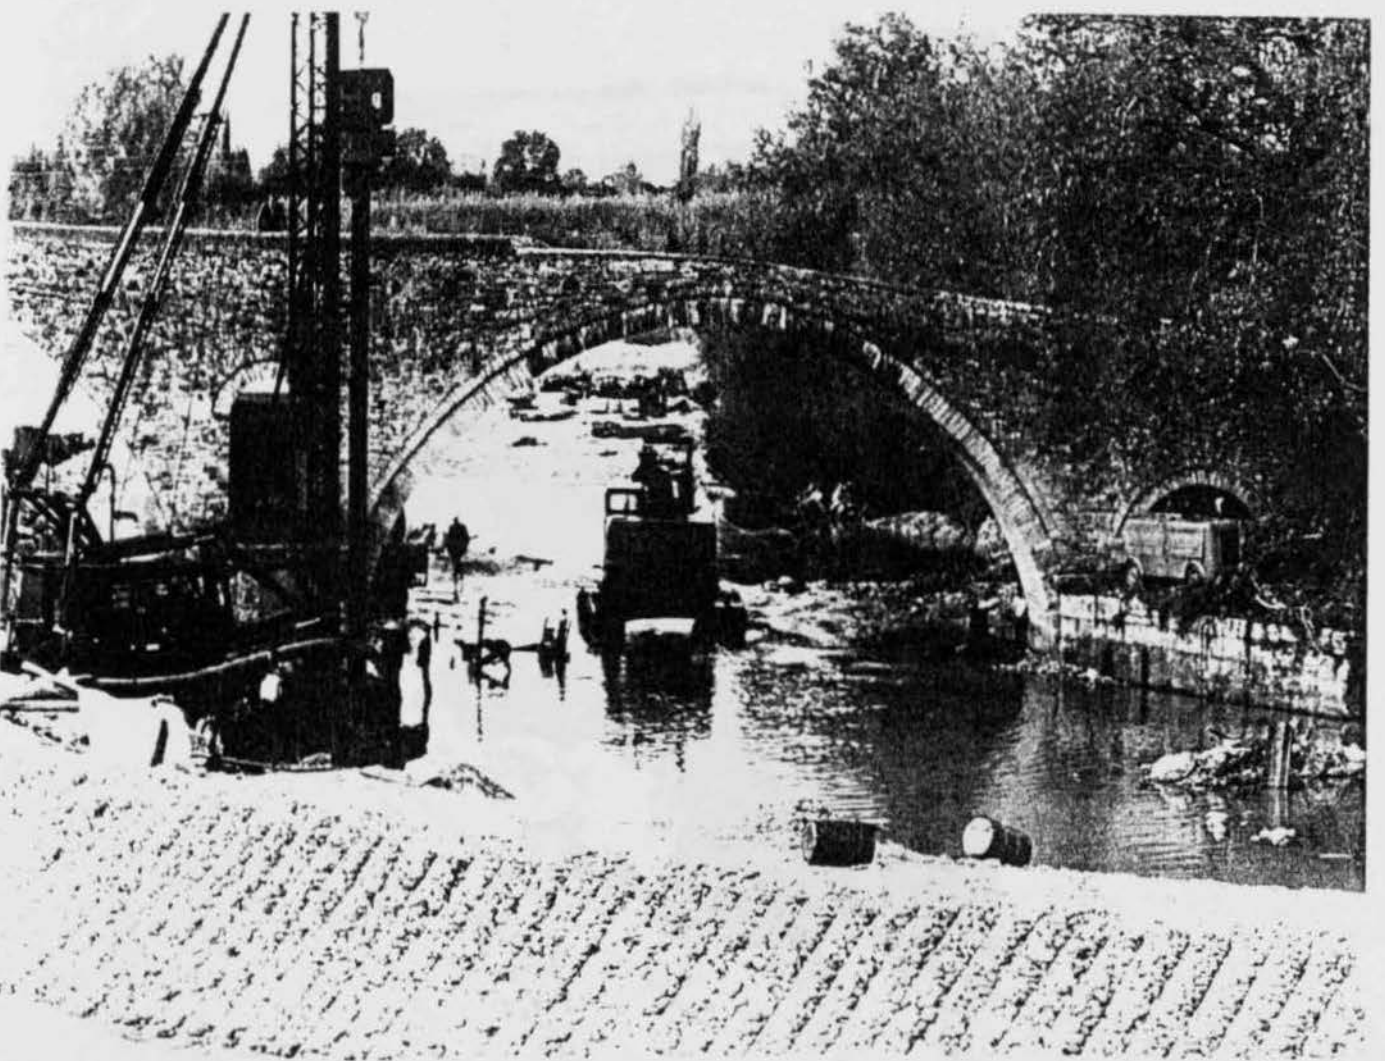
Εμπηξη πασσαλοσάνιδων

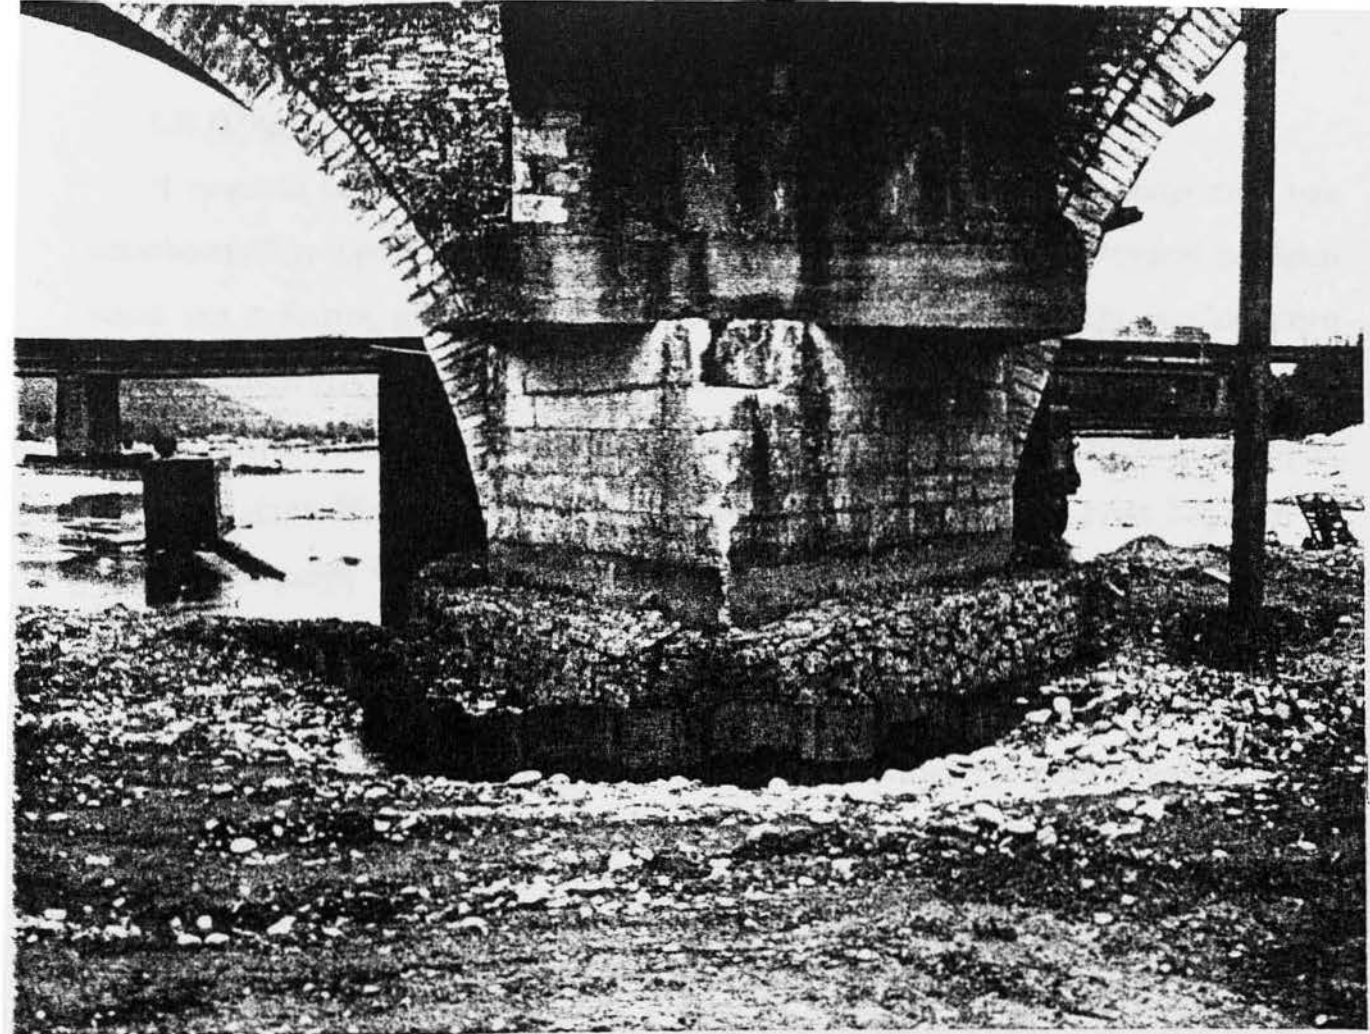
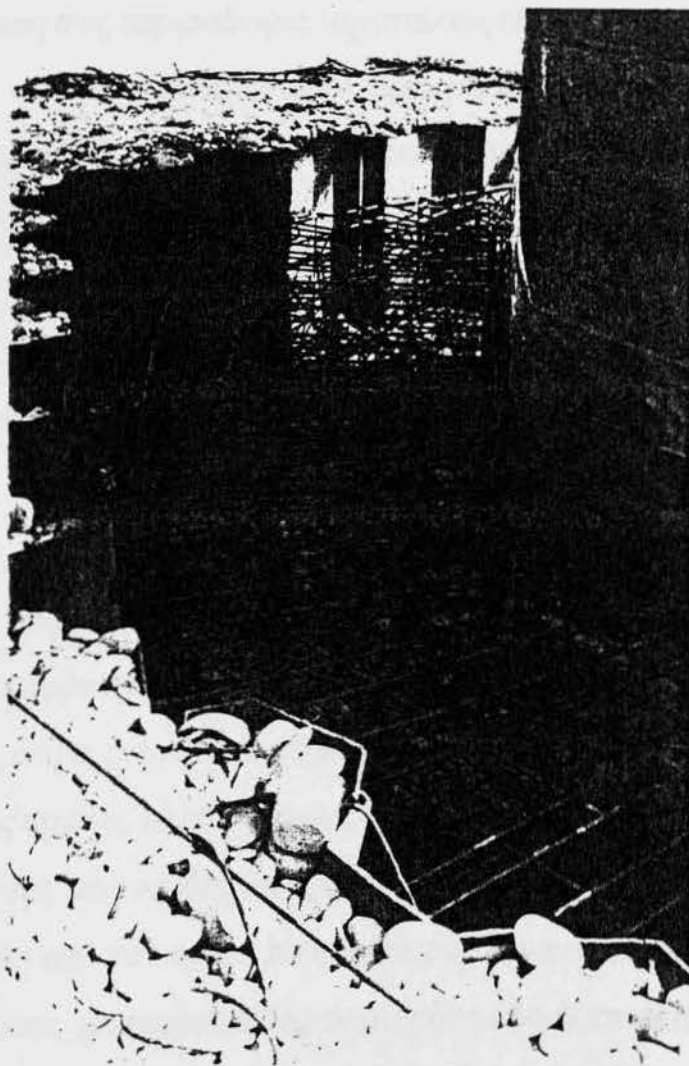
Πασσαλοσανίδες γύρω απ' το θεμέλιο Μ3

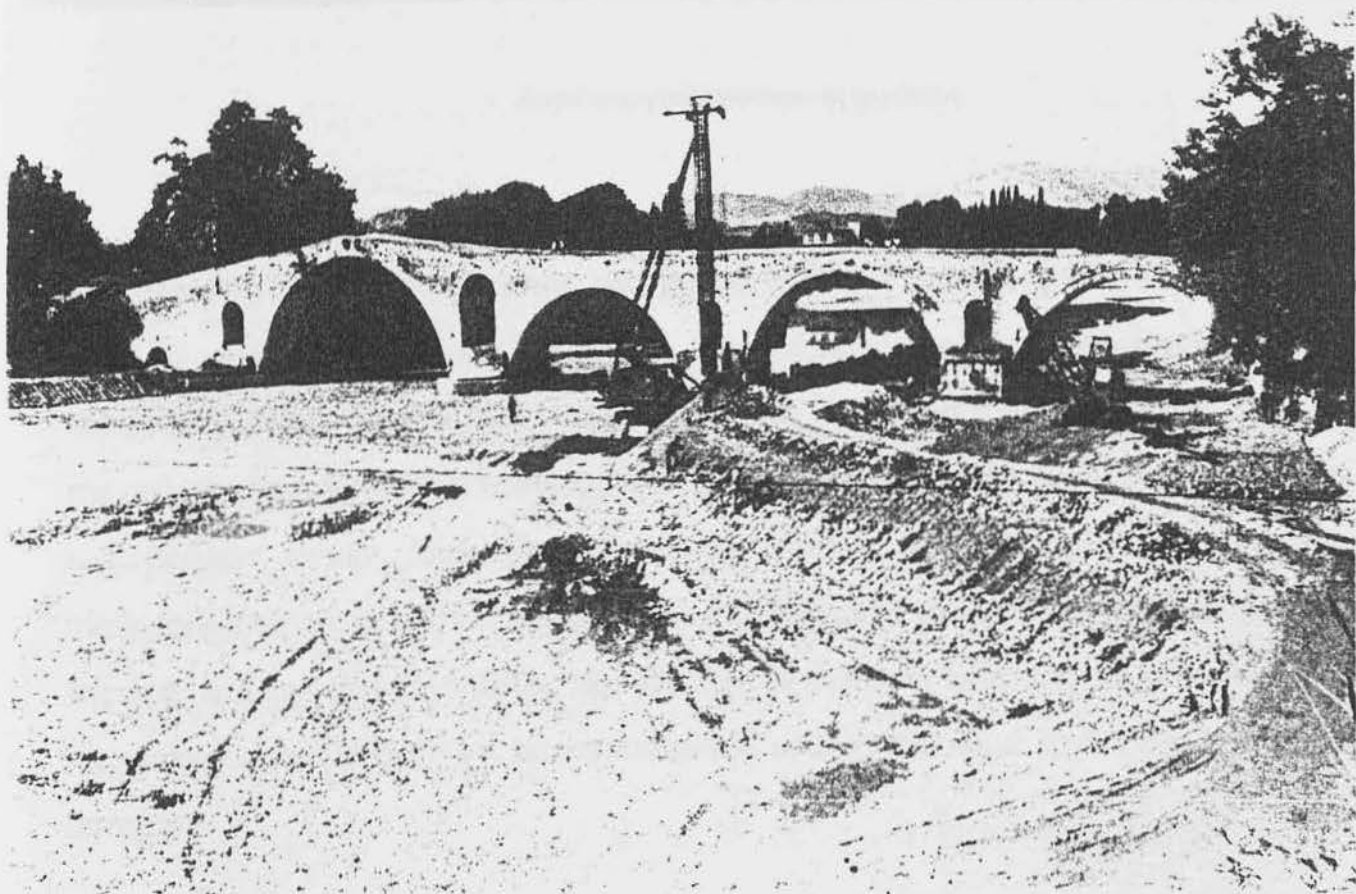
Χωματουργικά προσωρινής εργασίας

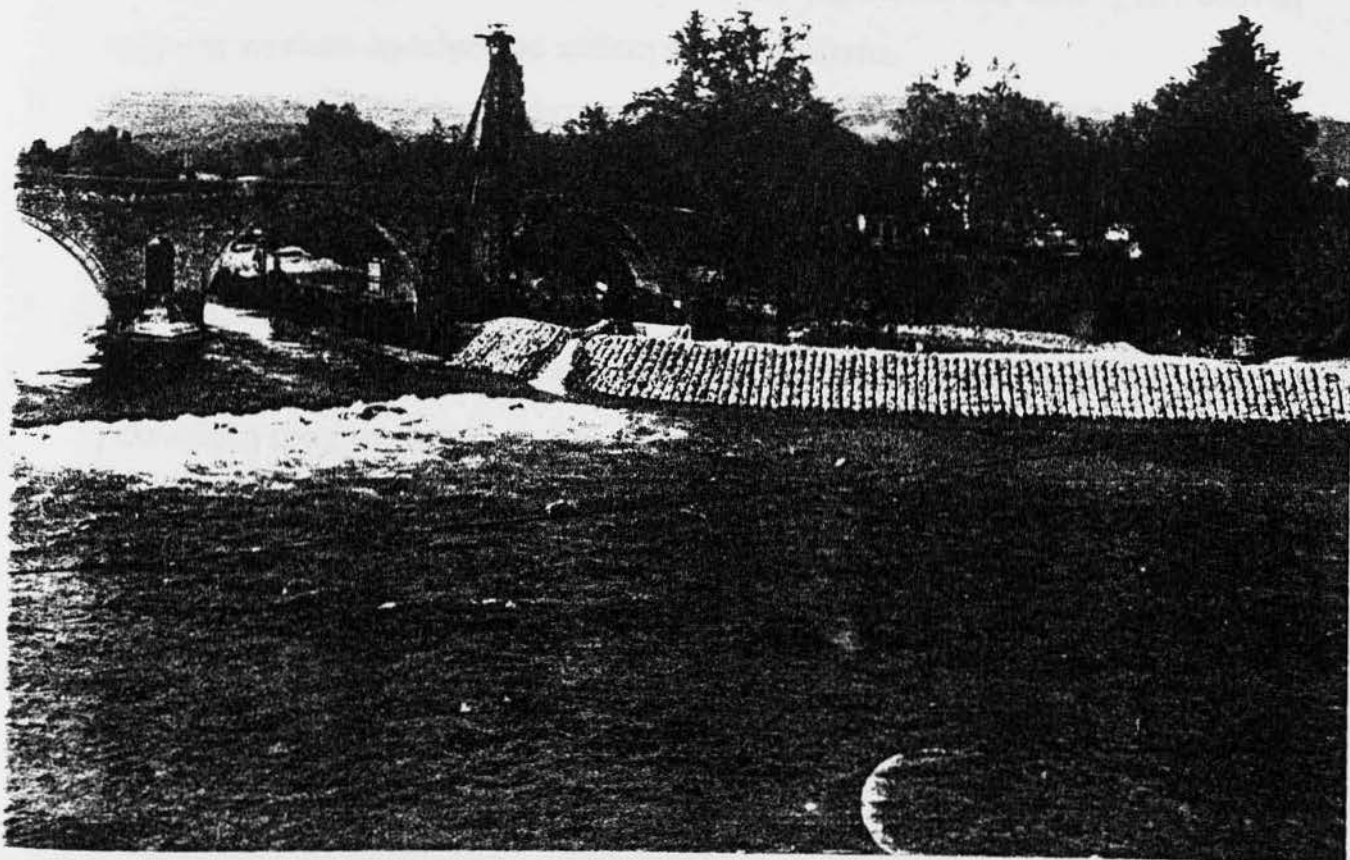
Χωματουργικά προσωρινής εργασίας

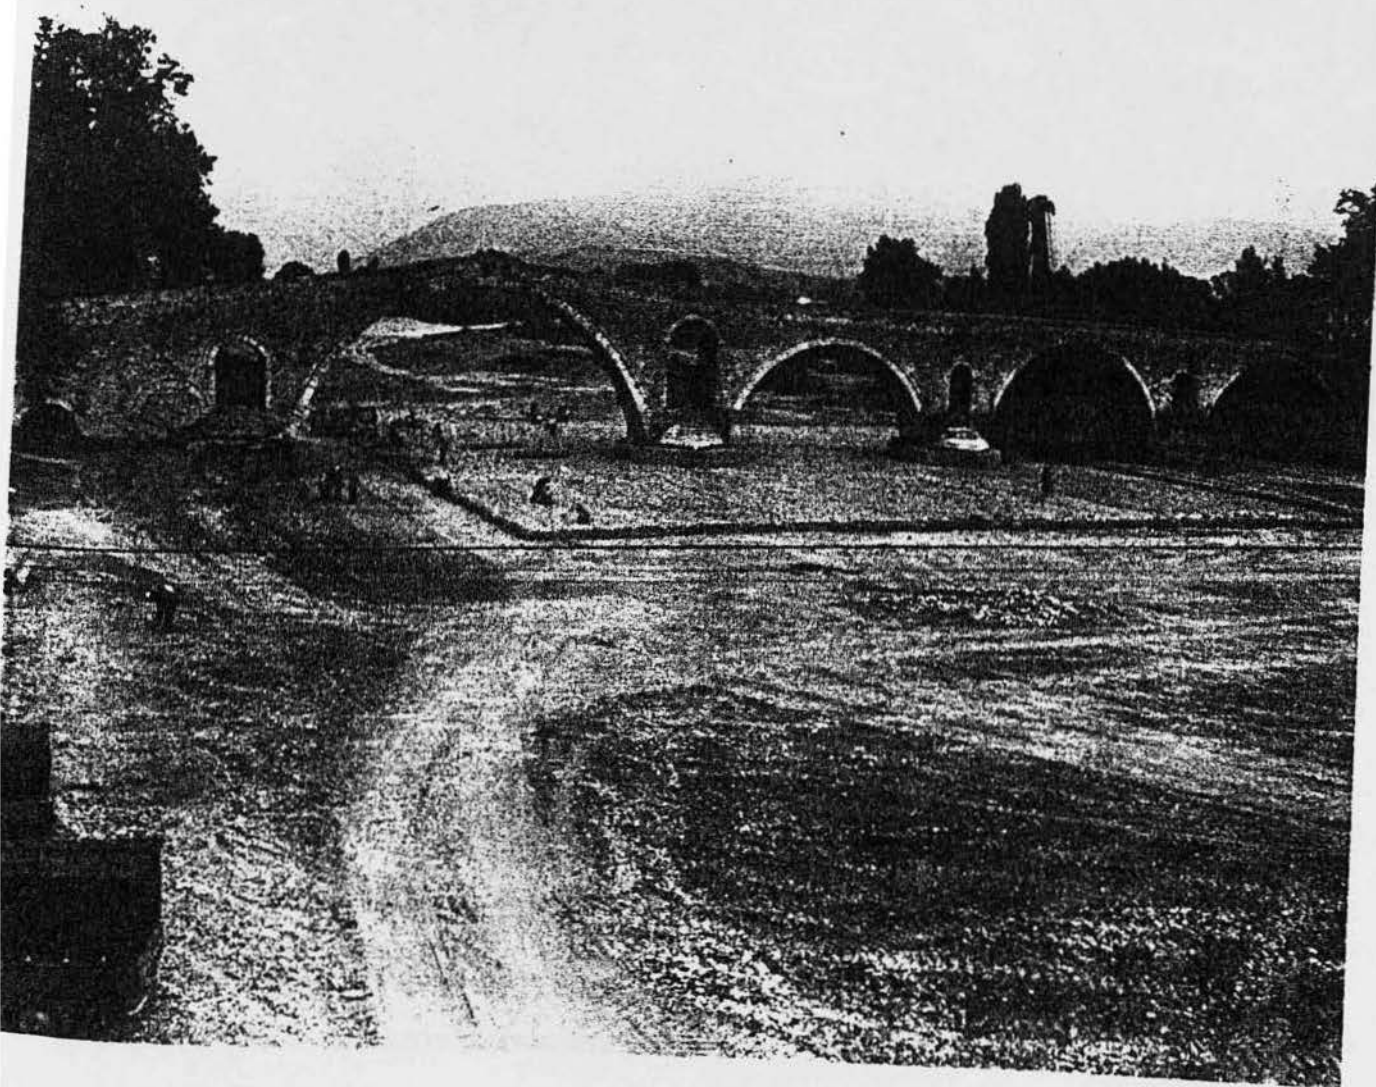
Επένδυση της κοίτης με συρματοκιβώτια

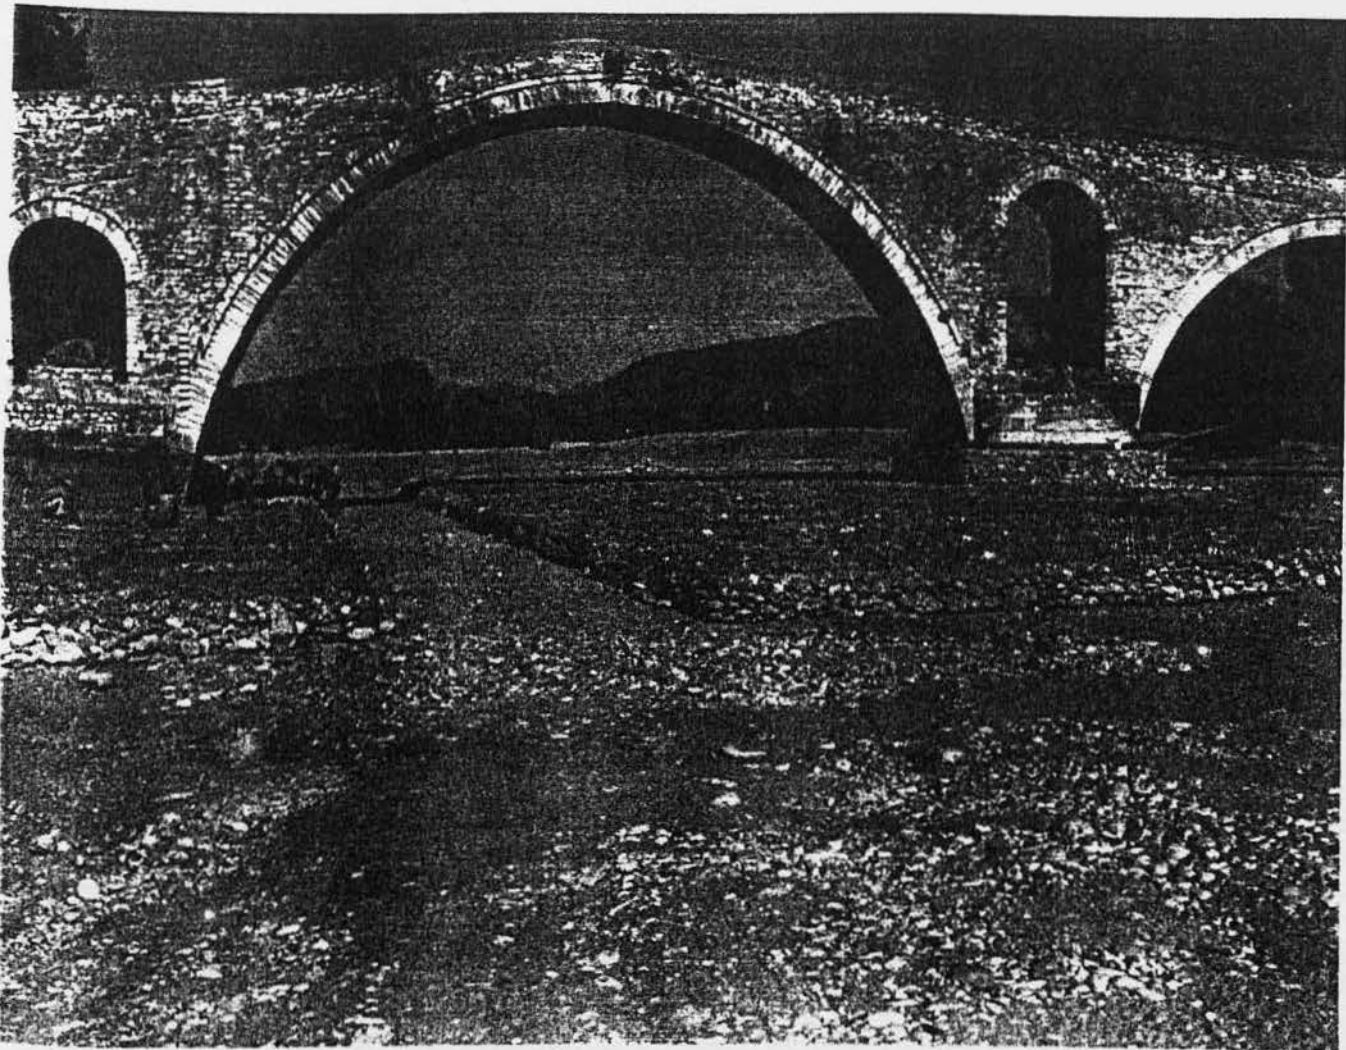
Επένδυση της κοίτης με συρματοκιβώτια

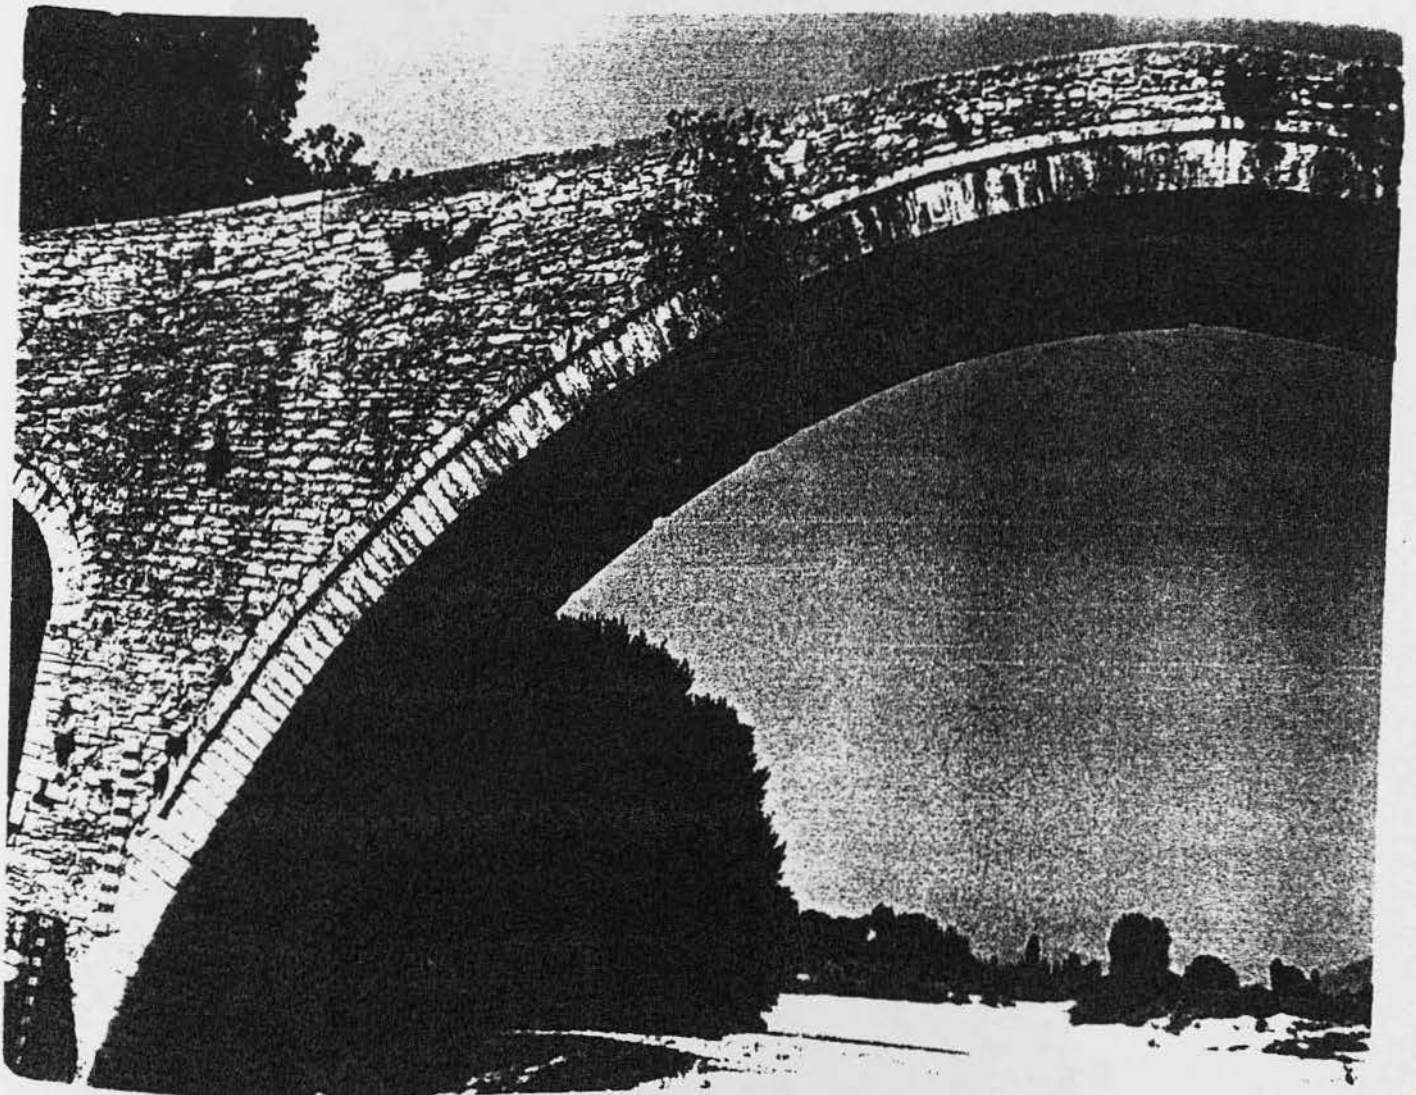
Οι βλάβες που εμφανίζονται στα τόξα, είναι ελαφρύτερες από τις προηγούμενες και συνίστανται σε μικρού εύρους ρωγμές στο εξωράχιο (κυρίως στην περιοχή του βάθρου Μ3), απόπλυση του κονιάματος σε συνδυασμό με τριχοειδείς ρωγμές σε περιοχές βρεχόμενες από την ροή και σποραδικές ρωγμές μικρού εύρους στην τοιχοποιία των τρυμπάνων.

Ρωγμές στο ακρόβαθρο Α1 και στην κλειδα του μεγάλου τόξου

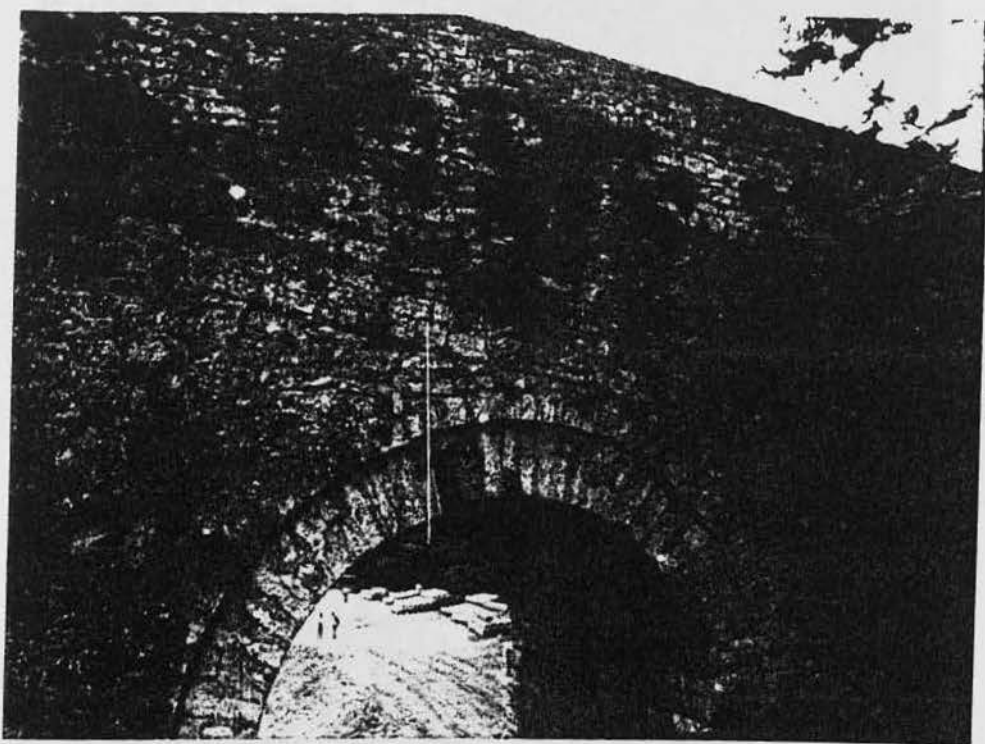
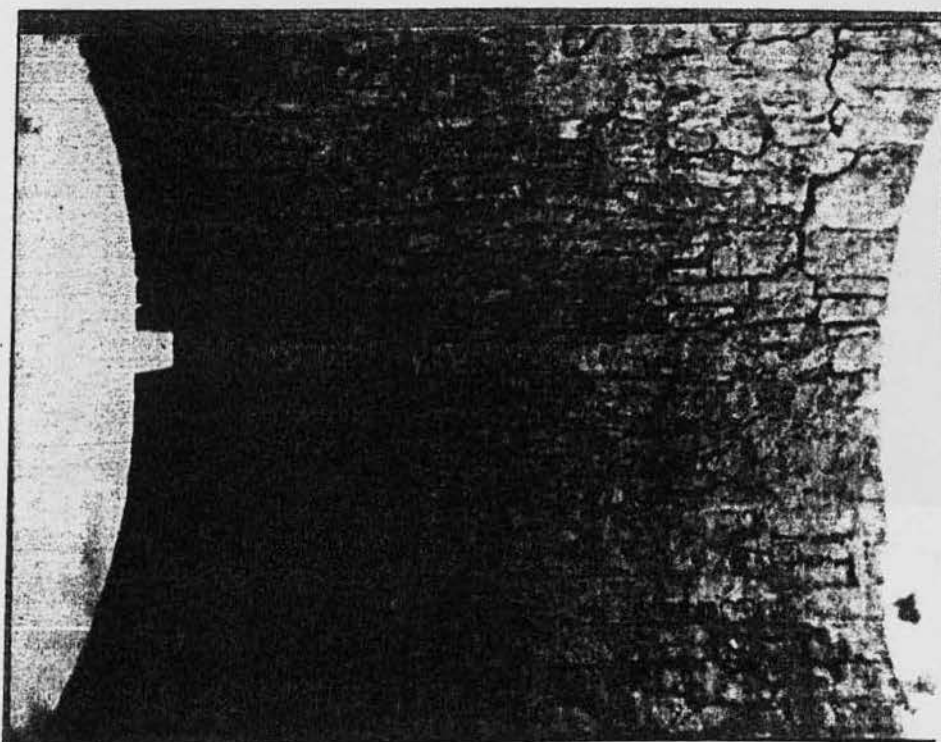
Η θράυση της 1ης ανακουφιστικής καμάρας στο ακρόβαθρο Α1

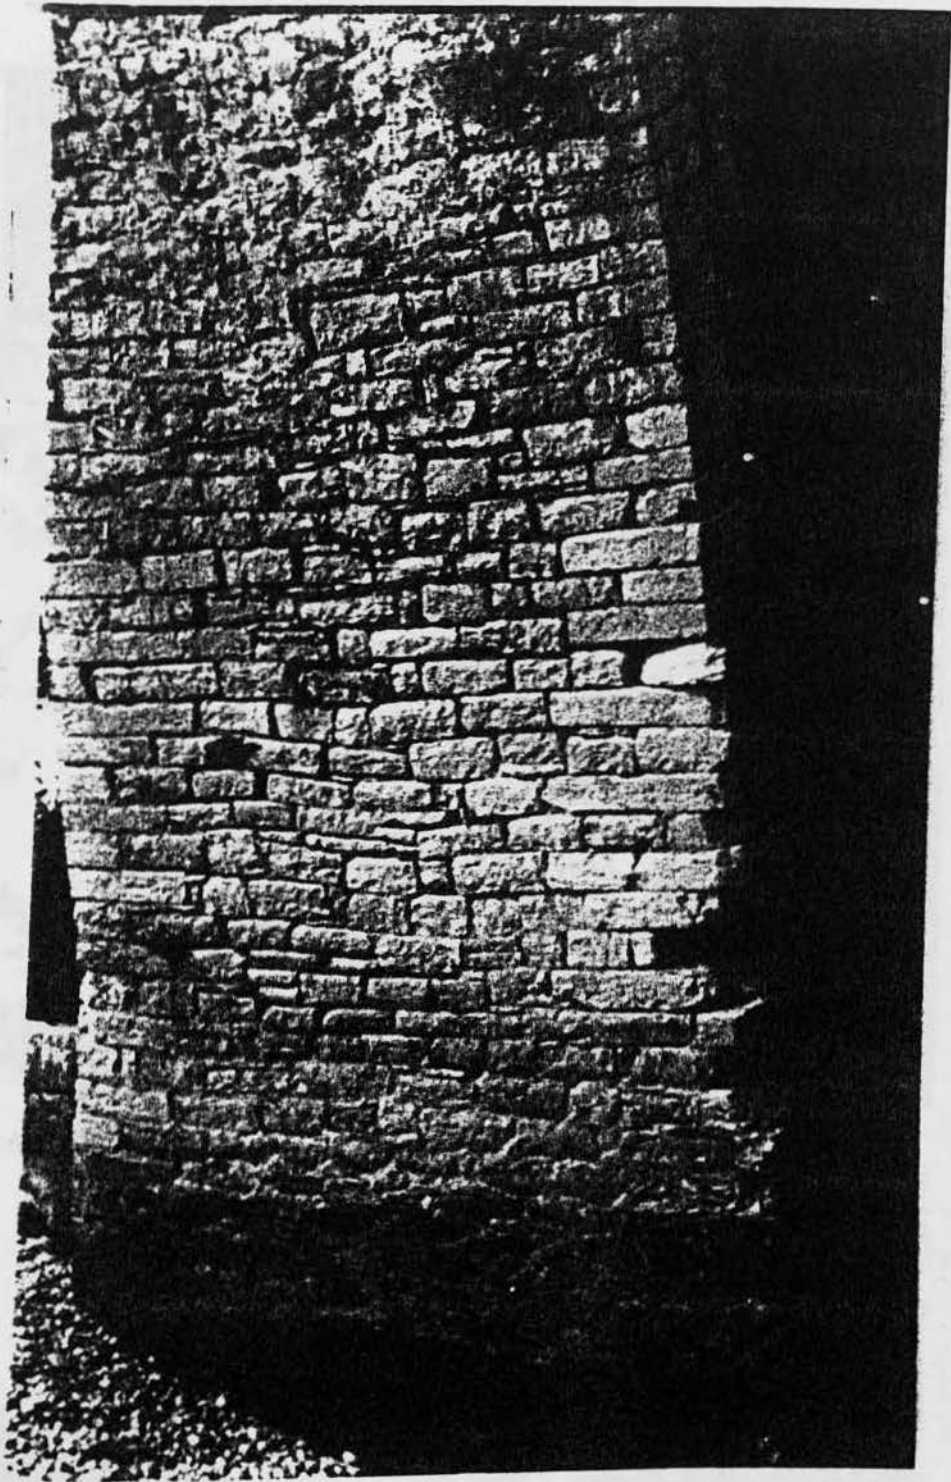
Το εσωράχιο του μεγάλου τόξου κοντά στη γέφυρα
Χαλάρωση και απόπλυση του κονιάματος

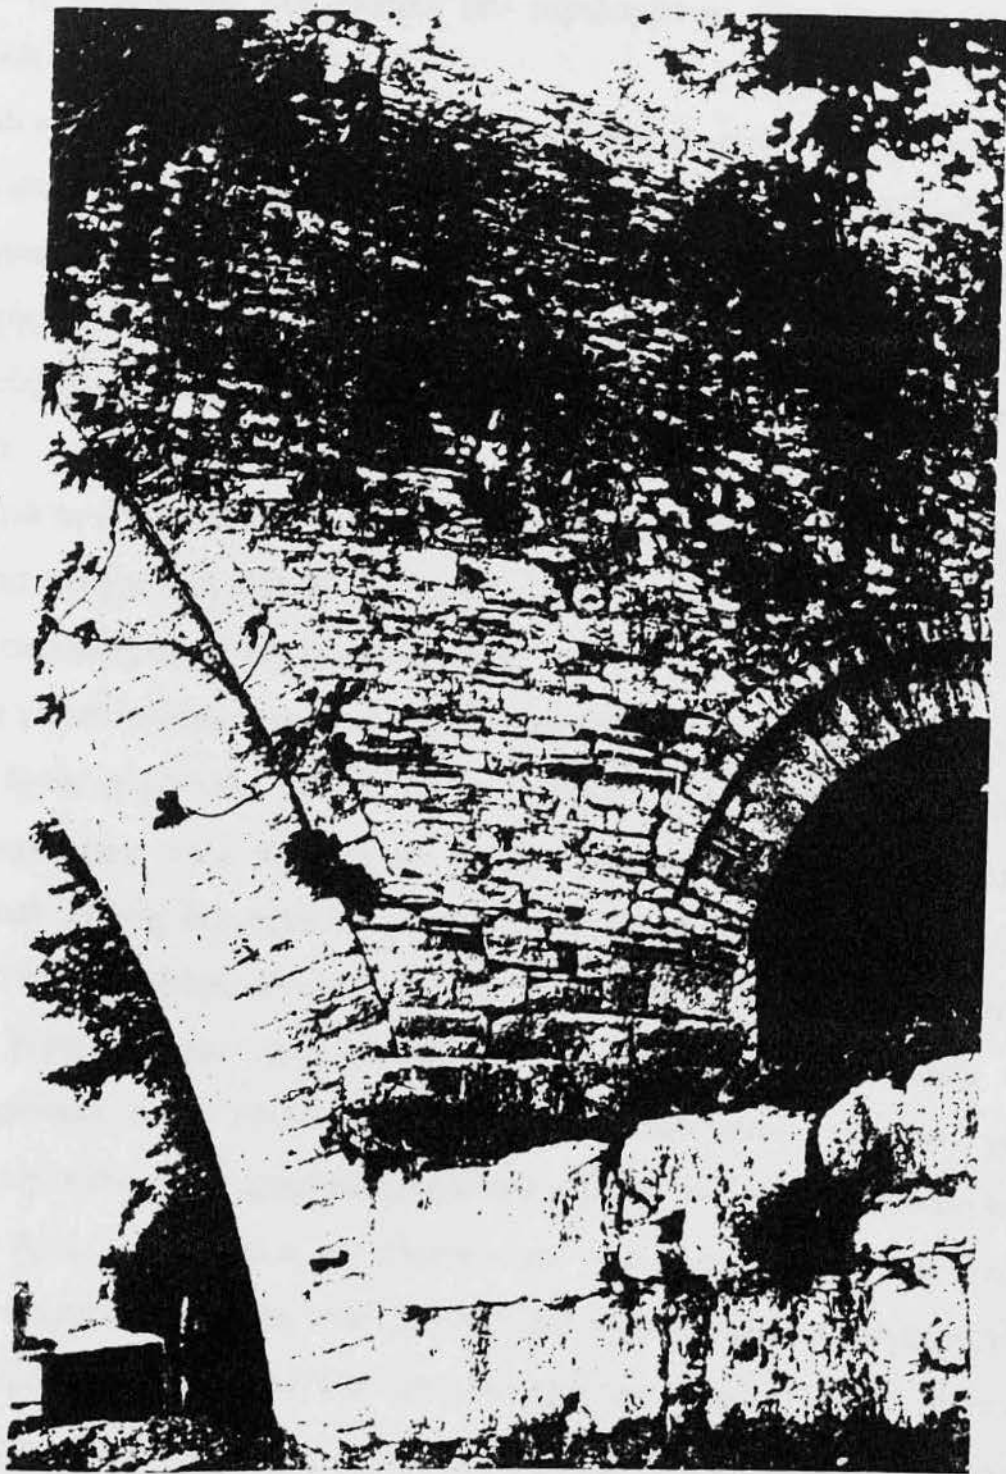
Ακρόβαθρο Α2. Βλάβες παρόμοιες με το ακρόβαθρο Α1
