## ΔΙΠΛΩΜΑΤΙΚΗ ΕΡΓΑΣΙΑ

ΘΕΜΑ ΒΙΟΜΗΧΑΝΙΚΗΣ ΑΡΧΑΙΟΛΟΓΙΑΣ

ΒΙΟΜΗΧΑΝΙΚΟ ΚΤΙΡΙΟ «ΑΡΕΘΟΥΣΑ» ΣΤΗ ΧΑΛΚΙΔΑ

ΑΛΛΑΓΗ ΧΡΗΣΗΣ

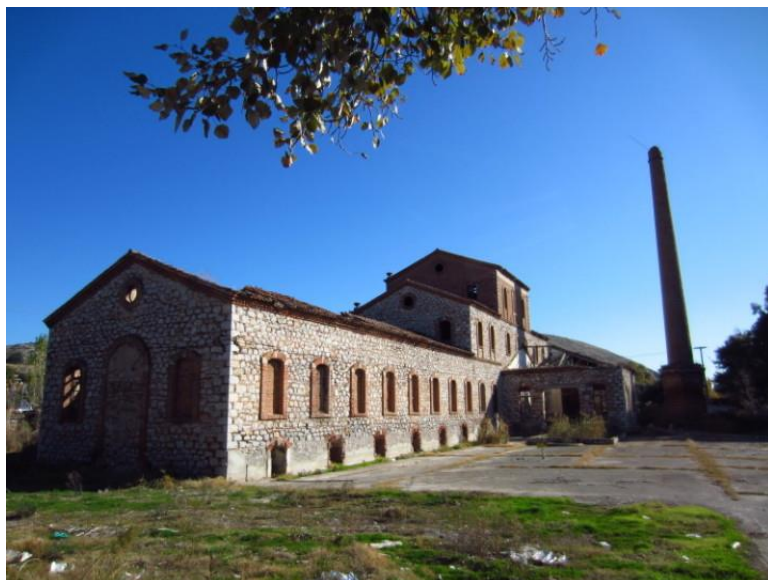
Φωτ.13 - Το κτίριο έτσι όπως σώζεται

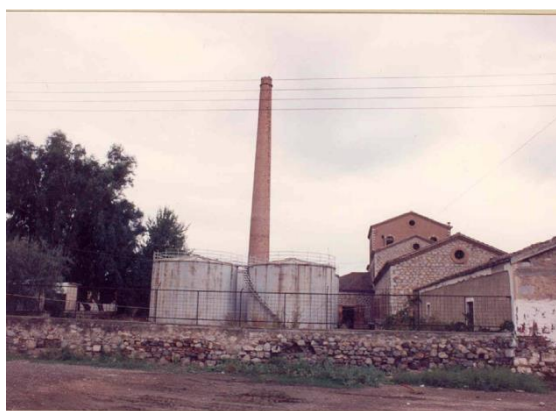
Φωτ.18 - Μεταγενέστερη προσθήκη 8 μεταλλικών δεξαμενών το 1973

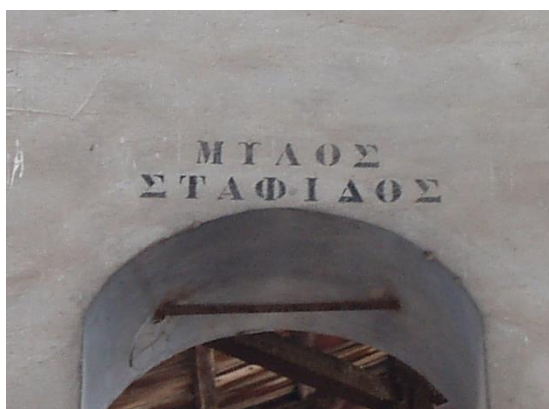
Φωτ.19 - Λεπτομέρεια του εσωτερικού χώρου του αποστακτηρίου

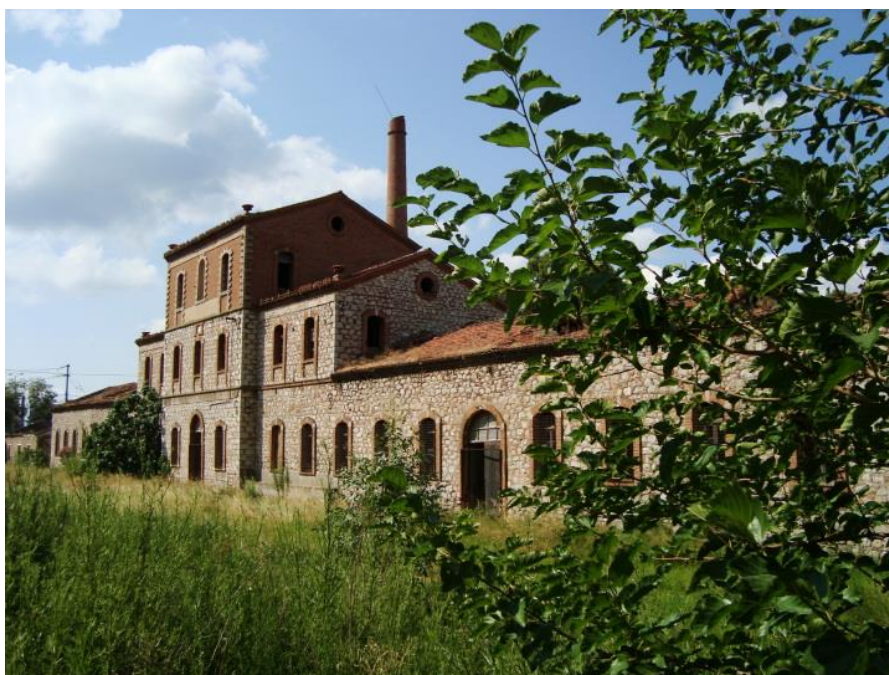
Φωτ.20 - Άποψη της βορειοανατολικής όψης του κτηρίου.

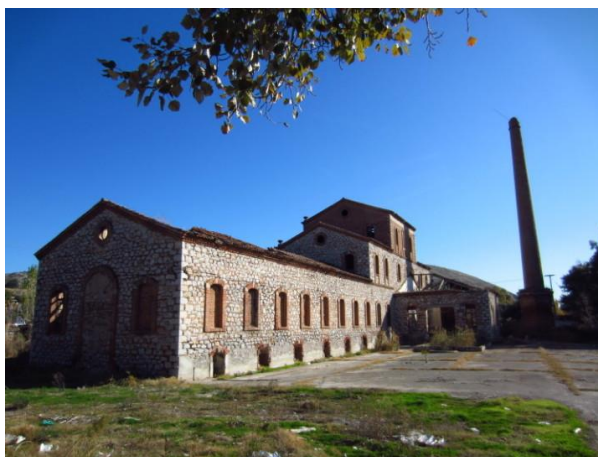
Φωτ.23 – Αποψη του κτιρίου

Ο φέρων οργανισμός σύνολο του κτιρίου είναι λιθοδομή πολύ καλής ποιότητας, που αποτελείται από αδρούς ασβεστόλιθους επιμελώς λαξευμένους, κεραμικά τούβλα και κεραμίδια μέσα στο συνδετικό ασβεστοκονίαμα.

Ο ασβεστόλιθος προέρχεται από το γειτονικό Βαθροβούνι, που ως σήμερα λειτουργεί ως τόπος εξόρυξης οικοδομικού υλικού. Η στατική επάρκεια του κελύφους εξασφαλίζεται με το μεγάλο πάχος των τοιχοποιιών της τάξης των 0,75m, που μειώνεται καθ' ύψος.

Οι περιμετρικές τοιχοποιίες διατηρούν ακέραια τη φέρουσα ικανότητά τους.

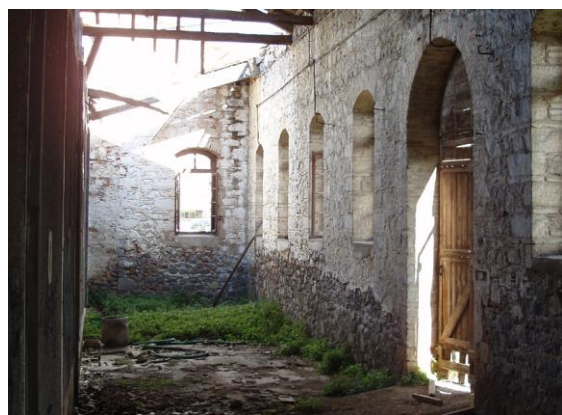
Φωτ.24 - Ισόγειος αποθηκευτικός χώρος

Στο ύψος του δεύτερου ορόφου το κτίριο δένουν εντατήρες εγκάρσιοι στην τοιχοποιία, πρόκειται για σιδερένιες βέργες, οι οποίες, στην εξωτερική τους απόληξη, καταλήγουν σε σιγμοειδείς μεταλλικές σφήνες.

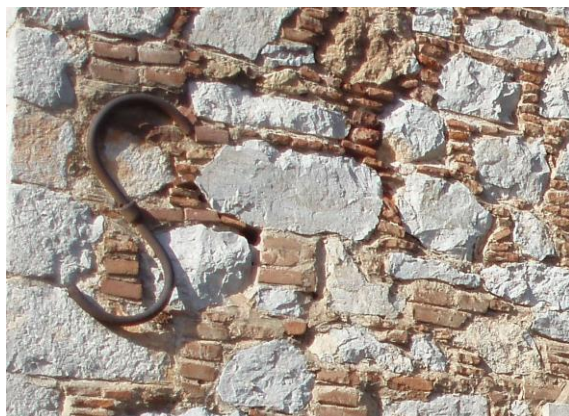
Φωτ.25 - Λεπτομέρεια δόμησης της τοιχοποιίας και πείρου αγκύρωσης των ελκυστήρων.

ολοκλήρωση του φέροντος οργανισμού, ώστε να είναι άμεση η ενεργοποίηση τους κατά τις διάφορες καταπονήσεις. Τα σημεία όπου υπάρχουν εντατήρες εντοπίζονται από τις χαρακτηριστικοί σιγμοειδείς μεταλλικοί πείροι στην επιφάνεια των τοιχοποιιών. Στο κεντρικό τριώροφο τμήμα, λόγω της χρήσης του ως αποστακτήριο, δεν υπάρχουν καθόλου πατώματα ορόφων, παρά μόνο κάποιοι περιμετρικοί ξύλινοι διάδρομοι, που διευκόλυναν τον έλεγχο των αποστακτήρων, που ξεπερνούν σε ύψος τους δύο ορόφους και της γραμμής παραγωγής και η πρόσβαση στους οποίους γινόταν με ξύλινες σκάλες. Τα ξύλινα αυτά στοιχεία έχουν καταστραφεί, κατά το μεγαλύτερο μέρος, ενώ υπολείμματα τους από πυρκαγιές του παρελθόντος αποδεικνύουν την ύπαρξή τους. Οι τοίχοι δεν ήταν επιχρισμένοι, με εξαίρεση τον κεντρικό χώρο. Ενώ, στους πλαϊνούς βοηθητικούς διώροφους χώρους υπάρχουν κάποιες ξύλινες δοκοί, μάρτυρες ύπαρξης ξύλινων πατωμάτων.

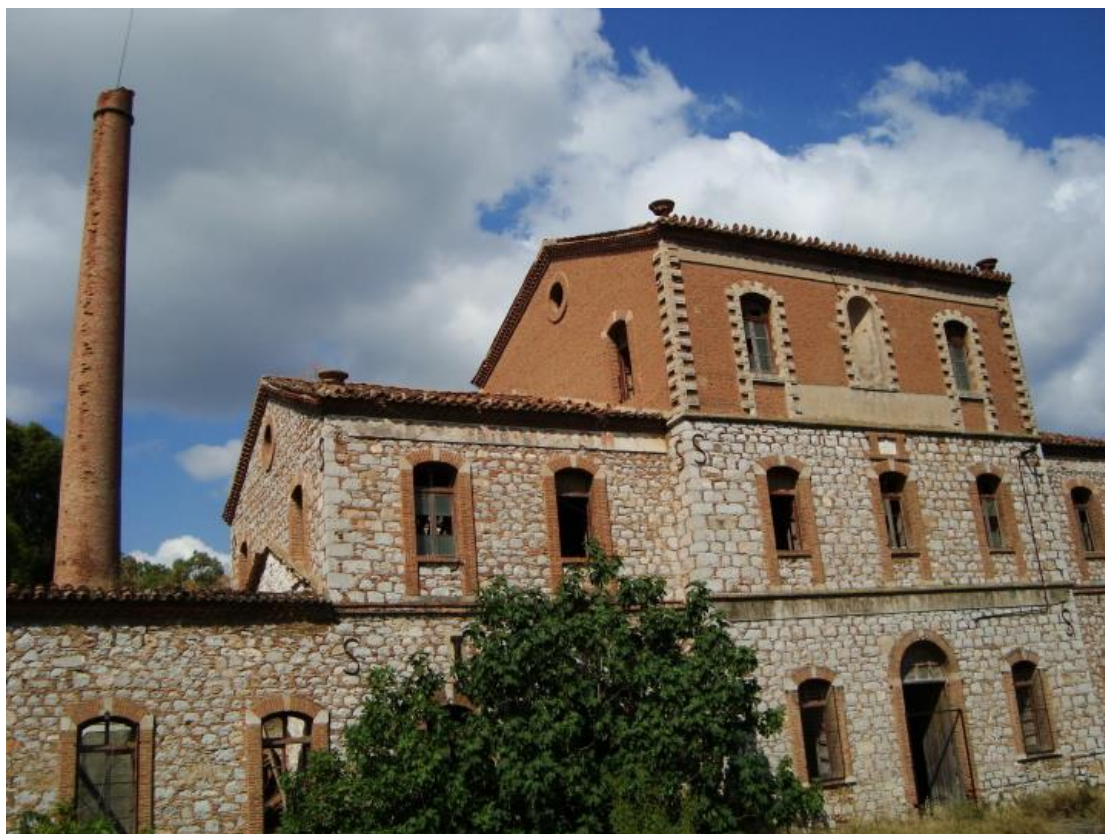
Φωτ.27 - Η κύρια όψη του κτιρίου

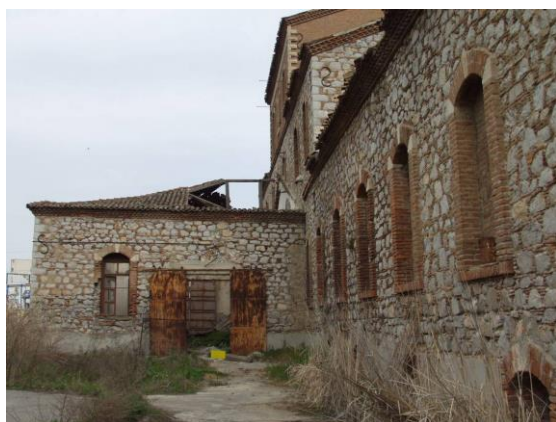
Φωτ.28 – Μεταγενέστερη προσθήκη κτιρίου

Η μεταγενέστερη προσθήκη είναι επίσης κατασκευασμένη από φέρουσα λιθοδομή πάχους 0,60 μ και είναι προφανής η προσπάθεια απομίμησης του αρχικού όγκου. Καλύπτεται με τρίρριχτη κεραμοσκεπή, είναι ορθογωνική σε κάτοψη και ακολουθεί την τυπολογία του υφιστάμενου κτίσματος. Εσωτερικά οι περιμετρικοί

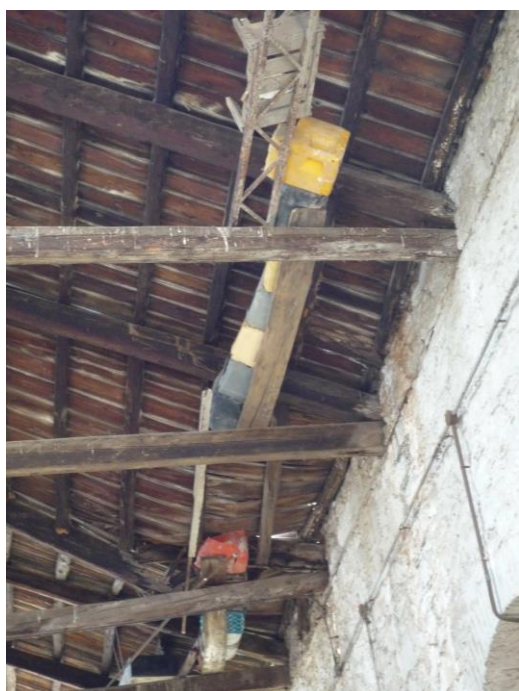
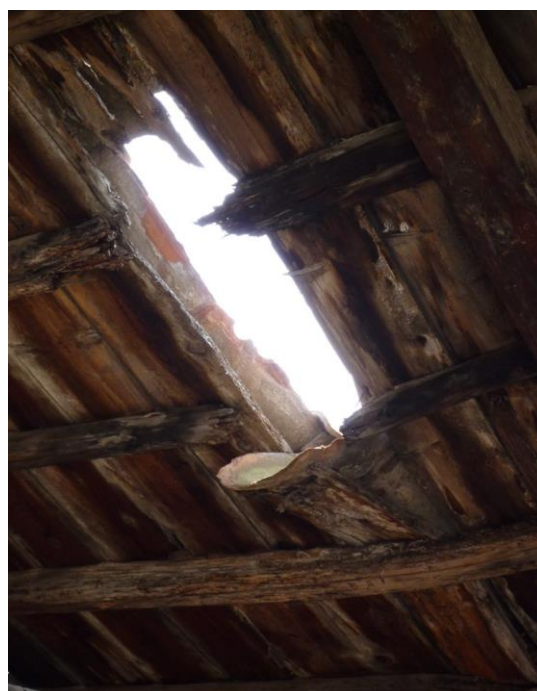
Φωτ.29/30 – Η στέγη του υπάρχοντος κτιρίου

Η επικάλυψη του κτιρίου αποτελείται από ξύλινη κεραμοσκεπή. Το βασικό διαμήκες τμήμα της κάτοψης καλύπτεται από διαδοχικές δίριχτες στέγες, ενώ ο χώρος στην πίσω όψη καλύπτεται από μια τρίριχτη στέγη. Οι δίριχτες στέγες έχουν ως φέροντα οργανισμό ζευκτά με όμοια διάταξη σε κάθε τμήμα του κτιρίου. Τα ζευκτά αποτελούνται από ξύλινα στοιχεία ορθογωνικής διατομής, ορθοστάτες, ελκυστήρες αμείβοντες και αντηρίδες κοινής διατομής. Οι επιτεγίδες είναι επίσης ξύλινες, ορθογωνικής διατομής.

Συνίσταται η προσεκτική απομάκρυνση των υγρών μελών της στέγης (με στόχο την επαναχρησιμοποίηση), την αποκατάσταση των φθαρμένων μελών και την συμπλήρωση, όσων κρίνονται μη επαναχρησιμοποιούμενα, με συμβατά υλικά.

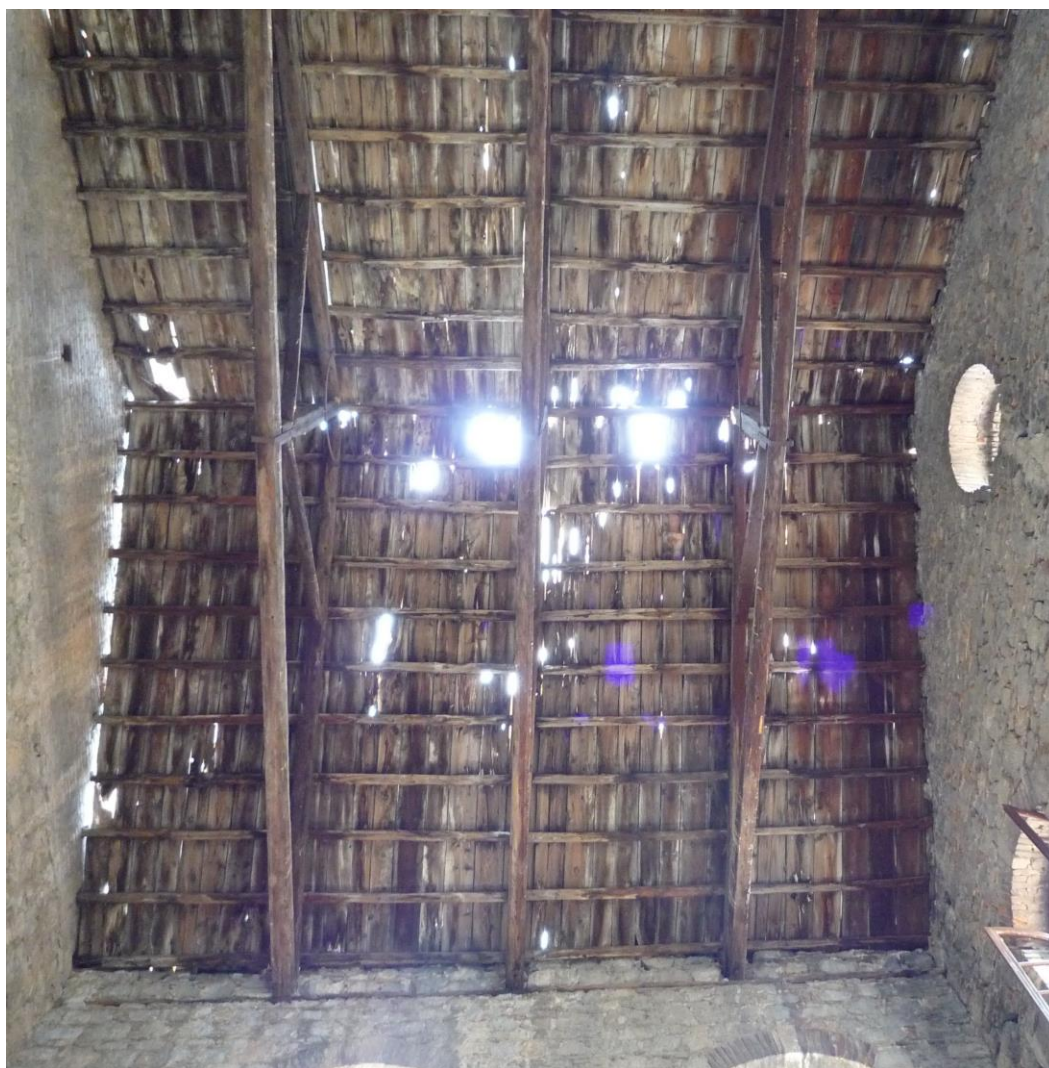
Η γήρανση της επικεράμωσης της στέγης και η απουσία συντήρησης αυτής, έχει ως αποτέλεσμα την εισροή υδάτων στο ξύλινο υπόστρωμα (πέτσωμα). Σε πολλά σημεία παρουσιάζονται βλάβες στην στέγη που οφείλονται στην εισροή υδάτων και μπορεί να ποικίλουν από απλή φθορά στα ξύλινα μέλη της στέγης έως μερική ή και πλήρης κατάρρευση αυτής.

Φωτ.31 – Άποψη της στέγης του υπάρχοντος κτιρίου

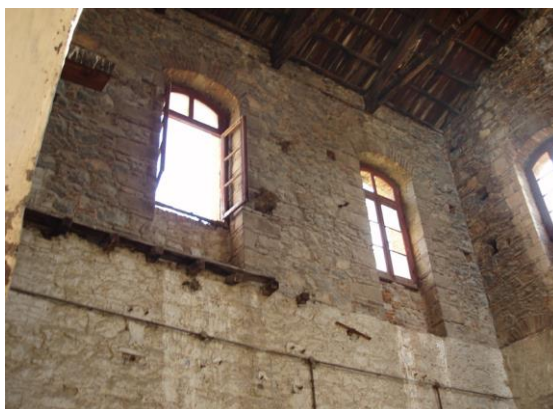
Στο εσωτερικό του κτιρίου τα δάπεδα των χώρων του ισογείου είναι αδιαμόρφωτα. Τα πατώματα του δευτέρου ορόφου λείπουν εντελώς, πιθανώς αφαιρέθηκαν λόγω της εμπορεύσιμης αξίας της ξυλείας τους και υπάρχουν μόνο μάρτυρες που υποδηλούν την αρχική τους θέση. Στις υπόλοιπες στάθμες δεν υπάρχουν δάπεδα.

Φωτ.32 - Ό,τι απέμεινε από το δάπεδο του ορόφου του κτιρίου

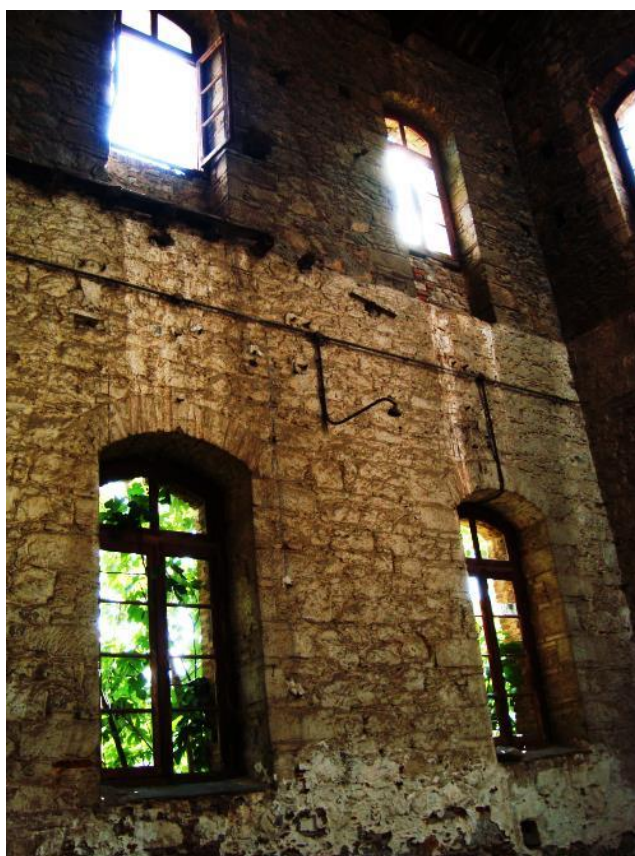
Ενδιαφέρον παρουσιάζει το ενδοδαπέδιο υδραυλικό σύστημα σύνδεσης των εσωτερικών χώρων με το εξωτερικό του κτιρίου μέσω εγκιβωτισμένων καναλιών.

Φωτ.33 – Το εσωτερικό του κτιρίου

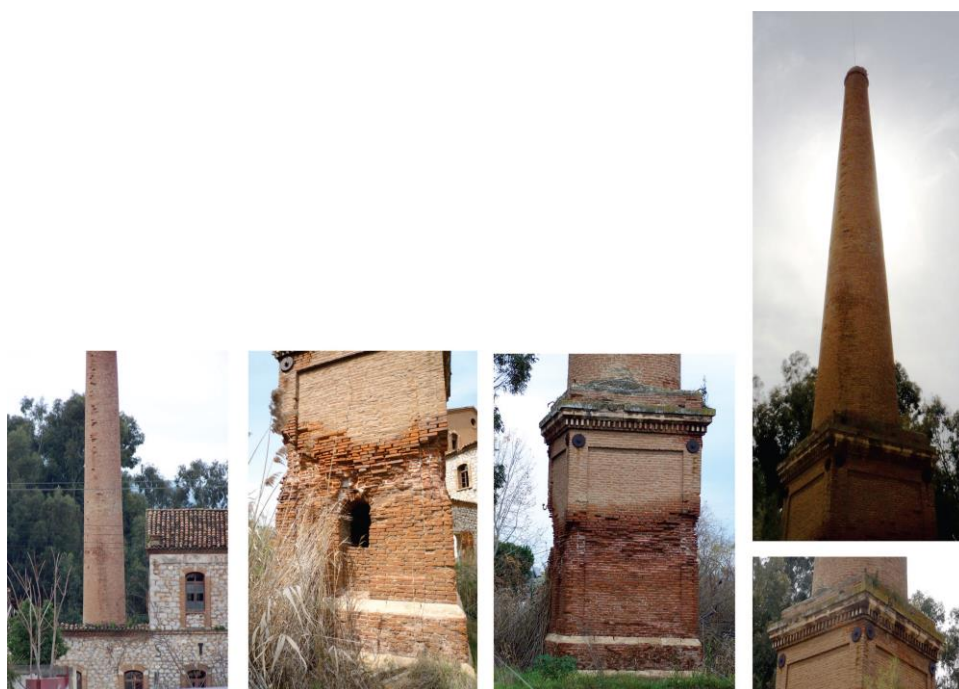
Στο βορειοδυτικό τμήμα του οικοπέδου εντοπίζεται η υψικάμινος, η οποία αποτελείται από συμπαγείς οπτόπλινθους δομημένες σε ομόκεντρους κολουροκωνικούς δακτυλίους με διάμετρο μειούμενη καθ' ύψος και είναι στην σημερινή κατάσταση ανεπίχριστη. Η υψικάμινος είναι ίσως το μοναδικό στοιχείο του συνόλου που επικρατεί, λόγω του μεγέθους της αλλά και της ιδιαίτερα προσεγμένης της κατασκευής. Είναι τοποθετημένη πάνω σε μια ορθογωνική βάση ίδιας δόμησης και σταθερής διατομής και ο ύψος της αγγίζει τα 33,8 m. δένεται περιμετρικά με μεταλλικούς ελκυστήρες.

Φωτ.34-38 – Η υψικάμινος

Στην εξωτερική παριά εμφανίζεται κατάρρευση οπτόπλινθων που οφείλονται πιθανότατα στην γήρανση αυτών, όπως και του συνδετικού κονιάματος, στην υγρασία και ίσως, λόγω ομοιόμορφης κατάρρευσης περιμετρικά, σε ανθρώπινη επέμβαση ή σε φύτευση. Στον κορμό εμφανίζονται διακοσμητικές ζώνες από πωρόλιθο. Η ύπαρξη της καμινάδας επιβεβαιώνει την χρήση του ατμού για τη μετάδοση της κινητικής ενέργειας μέσω των μάντων στους απαραίτητους οδηγούς και εν συνεχεία στον υπόλοιπο εξοπλισμό. Επίσης ο ατμός ήταν απαραίτητος και στην διαδικασία απόσταξης, ωστόσο κατέστη ανενεργή με την άφιξη του ηλεκτρικού ρεύματος το 1945.

Προτείνεται η απομάκρυνση της εξωτερικής παριάς, ο καθαρισμός της επιφάνειας, η τοποθέτηση μεταλλικών συνδετήρων σε αποστάσεις μικρότερες των 15-20 εκατοστών. Προτείνεται η περίδεση του κορμού με μεταλλικά στεφάνια, στοιχεία που δε διαταράσσουν την εικόνα του συνόλου καθώς και αρμολόγημα όπου αυτό κριθεί απαραίτητο. Τέλος στην απόληξή της, παρουσιάζεται μικρή κατάρρευση, όπου προτείνεται ο καθαρισμός των αρμών και εκ νέου αρμολόγημα. Η περίδεση ενισχύεται με ένα δαχτυλίδι από οπλισμένο σκυρόδεμα μικρού ύψους.

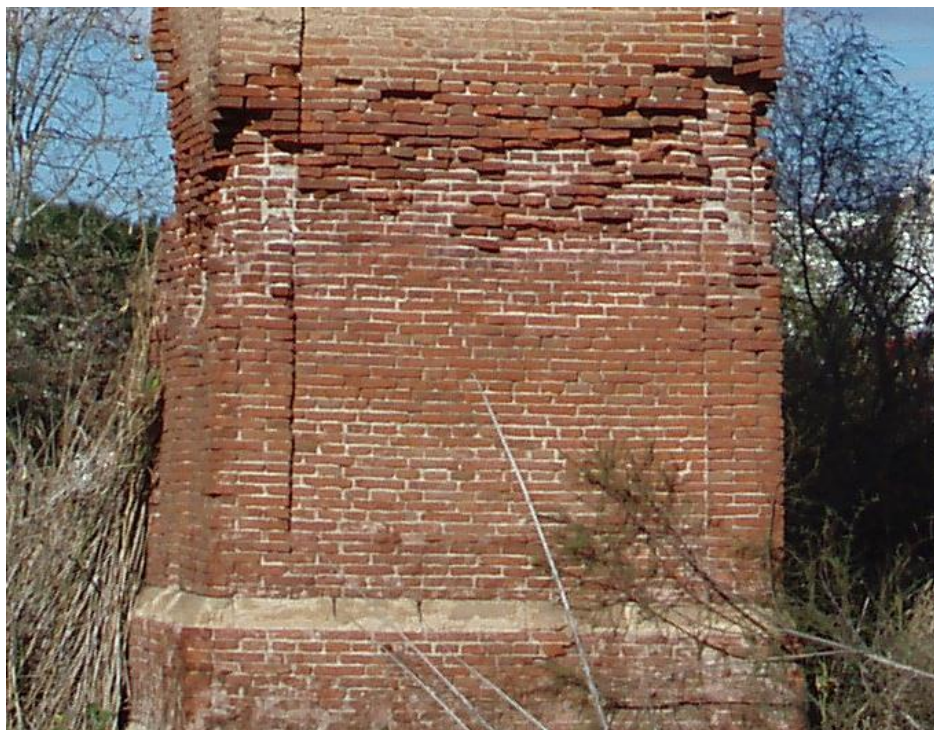
Φωτ.39 – Οι φθορές στη βάση της υψικαμίνου

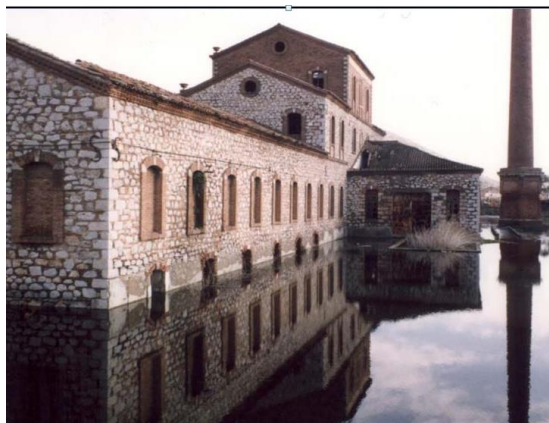
Φωτ.41 – Τα λιμνάζοντα ύδατα στο πίσω μέρος του κτιρίου

Οι παράγοντες που έχουν οδηγήσει στα προβλήματα που διαπιστώνονται σήμερα, αφορούν στην αλλοίωση των συνθηκών περιβάλλοντος που έχουν προκαλέσει φθορές δομικών υλικών, στη μόλυνση της ατμόσφαιρας με ρυπαντές. Σημαντικό ρόλο στην φθορά του κτιρίου παίζει η υψηλή στάθμη του υδροφόρου ορίζοντα της περιοχής προκαλώντας ελαφριάς μορφής αποσάρθρωση των δομών σε όλες τις όψεις. Αξίζει να σημειωθεί ότι το κτίριο είναι κατασκευασμένο σε έδαφος προϊόν επιχωμάτωσης, ως το αποτέλεσμα της φυσικής διαδικασίας αλλαγής της ακτογραμμής σε βάθος χρόνου. Τα νερά της βροχής λιμνάζουν στο οικόπεδο και λόγω της κατηφορικής του κλίσης πλήττουν κυρίως τη δυτική βορειοδυτική πλευρά

του κελύφους. Το πρόβλημα εντείνονται και οι γειτονικές πηγές της Αρέθουσας. Ο κύριος ζημιογόνος παράγοντας είναι η υγρασία, που επιδρά στο κτίριο λόγω της κατάρρευσης τμήματος των ξύλινων στεγών, που έχει ως αποτέλεσμα την είσοδο νερού στο εσωτερικό του και της εγκατάλειψής του που επιτρέπει στα νερά της βροχής να λιμνάζουν στον περίβολό του.

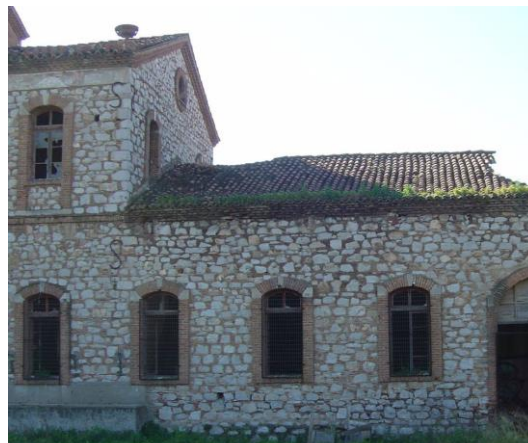
Φωτ.40 – Ανάπτυξη βλάστησης στην στέγη

Κύριο αίτιο των φθορών, επομένως είναι η ανερχόμενη και κατερχόμενη υγρασία, με αποτέλεσμα την ανάπτυξη βλάστησης σε σημεία των τοιχοποιιών που είναι εκτεθειμένα. Ωστόσο τα προεξέχοντα γείσα των στεγών προστατεύουν εν μέρει τις τοιχοποιίες. Η χρόνια εγκατάλειψη του κτιρίου έχει σαν αποτέλεσμα αυτό να περιρρέεται από λιμνάζοντα ύδατα τους χειμερινούς κυρίως μήνες. Η άνοδος της θερμοκρασίας οδηγεί στην εξάτμιση των υδάτων και τελικά οδηγεί στην αποσάθρωση των λίθων και των πλίνθων λόγω των επαναλαμβανόμενων κύκλων ύγρανσης-εξάτμισης των δομικών επιφανειών.

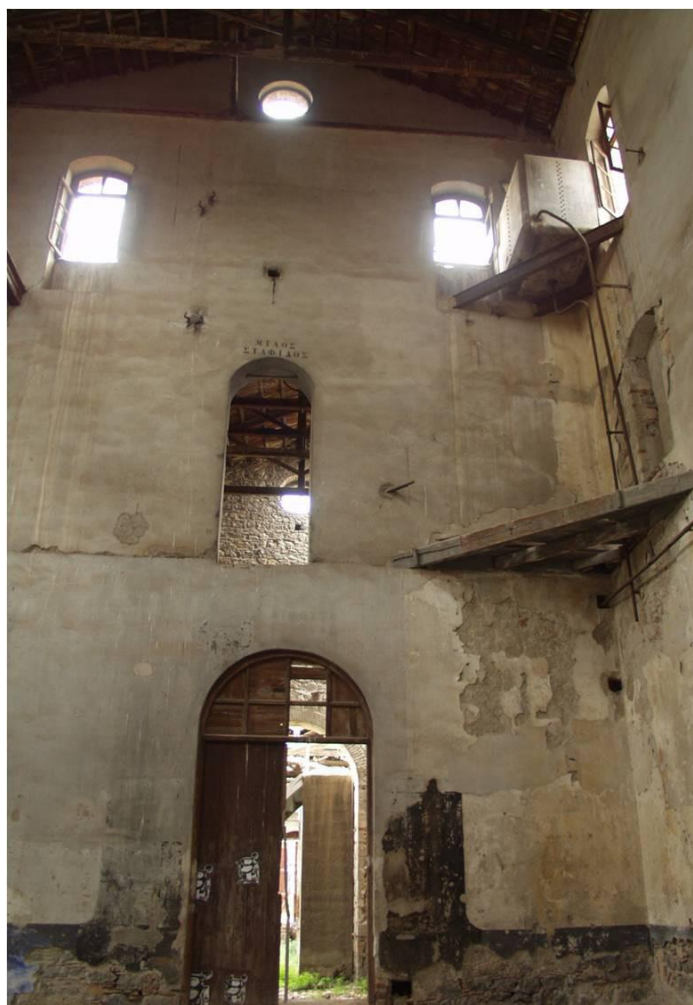
Φωτ.42 - Κεντρικός χώρος αποστακτηρίου, μεταλλικές δοκοί ωφελούν την σύνδεση των γωνιών των τοιχοποιιών

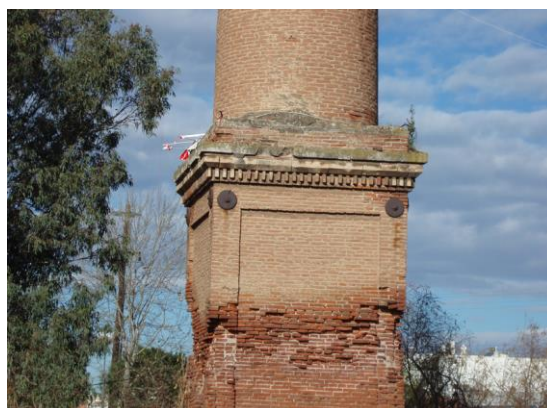
Ιδιαίτερα εμφανής είναι η καταστροφική επίδραση της υγρασίας στην πλίνθινη βάση της καμινάδας, όπου εισέρχονται τα νερά της βροχής και αποσαθρώνουν τους εσωτερικούς πλίνθους και

Φωτ.43 – Λεπτομέρεια της καμινάδας

προκαλούν απομειώσεις των δομικών στοιχείων. Μένοντας ανενεργή για πολλά χρόνια και χωρίς σκέπαστρο τα νερά της βροχής εισέρχονται και λιμνάζουν για μεγάλο χρονικό διάστημα.

Η συνεχής μεταβολή της στάθμης των υδάτων στο εσωτερικό του τούβλινου όγκου αποσαθρώνει τις πλίνθους. Το αποτέλεσμα αυτής της καταστροφικής και επαναλαμβανόμενης σε ετήσια βάση διαδικασίας είναι εμφανές σε μια ευρύτατη ζώνη, περιμετρικά του όγκου της βάσης όπου το υλικό έχει αποσαθρωθεί και καθαιρεθεί σε μεγάλο βάθος και επιπλέον εμφανίζονται άλατα στην επιφάνεια των δομικών υλικών.

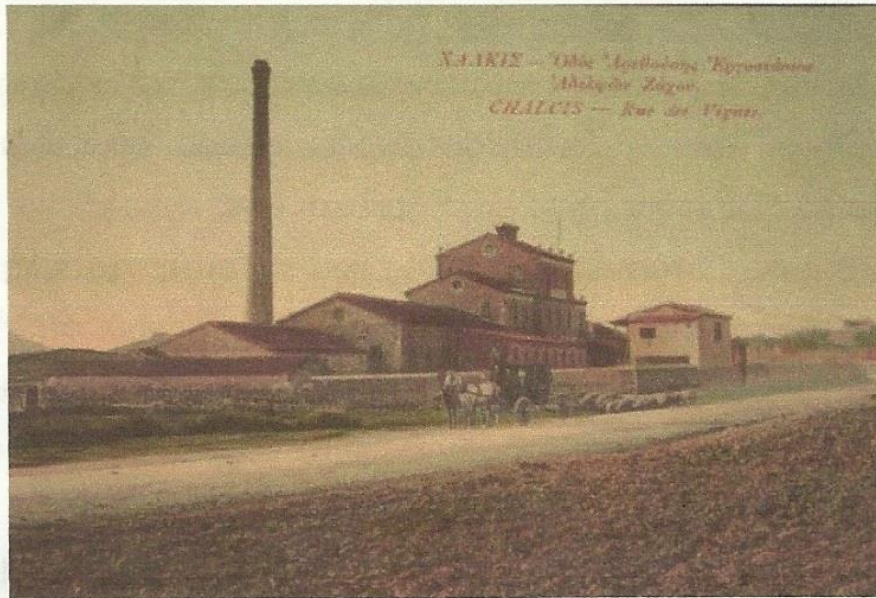
Φωτ. 1 καρτ-ποστάλ του 1909 που φαίνονται δύο επί πλέον όγκοι στην κύρια όψη

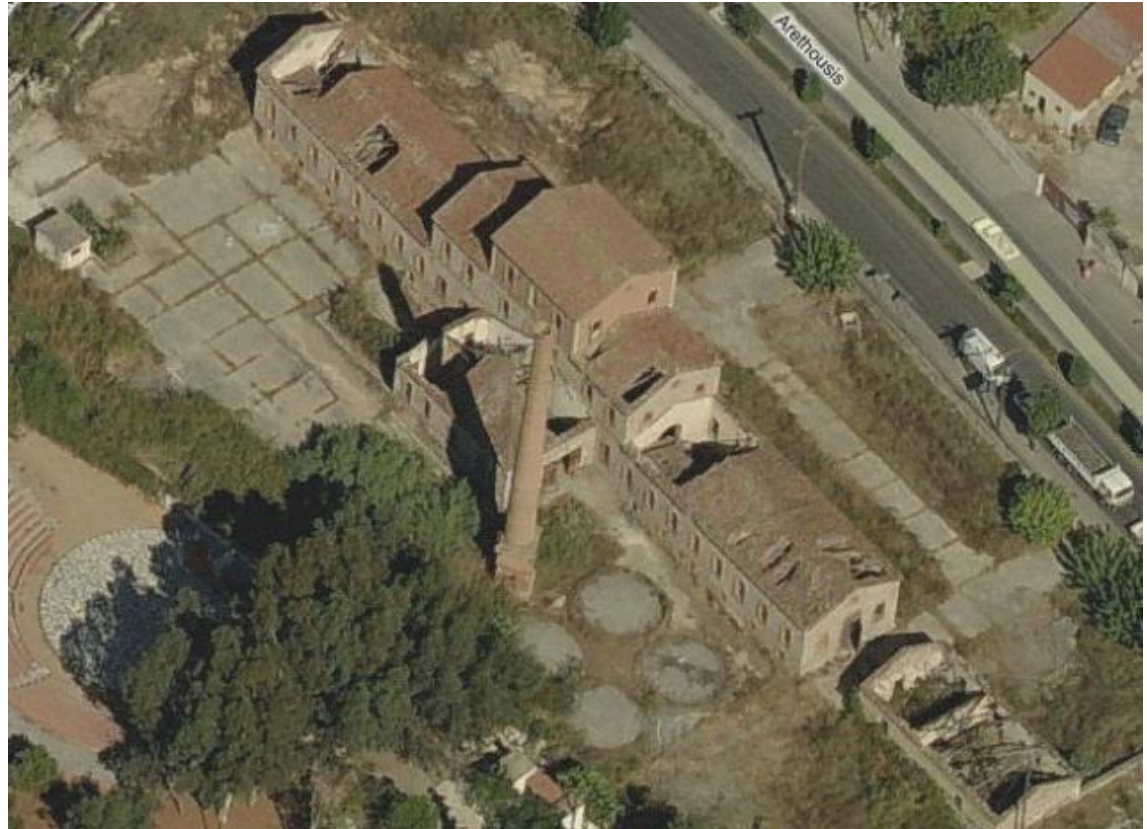
Ο φέρων οργανισμός της στέγης είναι ξύλινος, με μεγάλα ζευκτά που φέρουν επίσης ξύλινες τεγίδες.

Η επικάλυψη πραγματοποιείται με γαλλικά κεραμίδια.

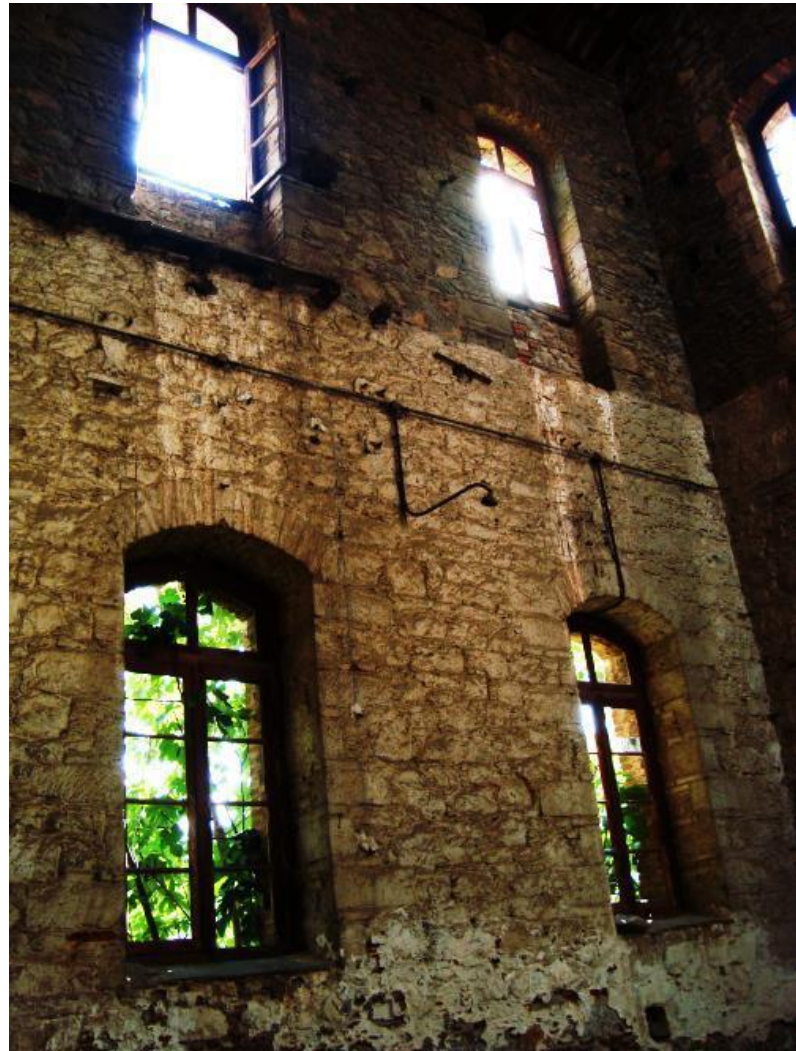
Στον πίσω χώρο του κτιρίου υπάρχει μια υψικάμινος από κεραμικά τούβλα.

Ο φέρων οργανισμός στο σύνολο του κτιρίου είναι λιθοδομή εκτός του τρίτου ορόφου που είναι κεραμικά τούβλα.

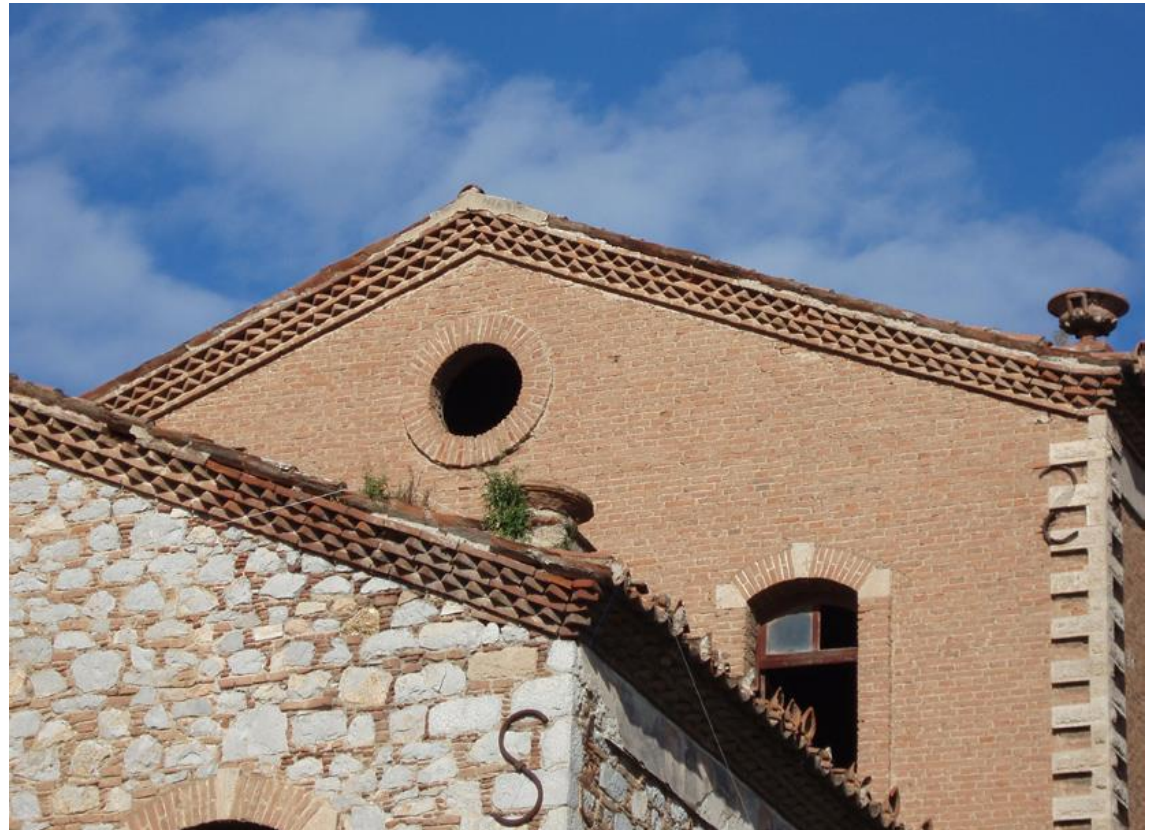
Η δόμηση αποτελείται από φέρουσα τοιχοποιία, το πάχος της οποίας είναι 0,75 μ σε όλη την έκταση της κάτοψης του κτιρίου στο επίπεδο του ισογείου.

Το κεντρικό τμήμα του κτιρίου εμφανίζει επιβλητικό ύψος.

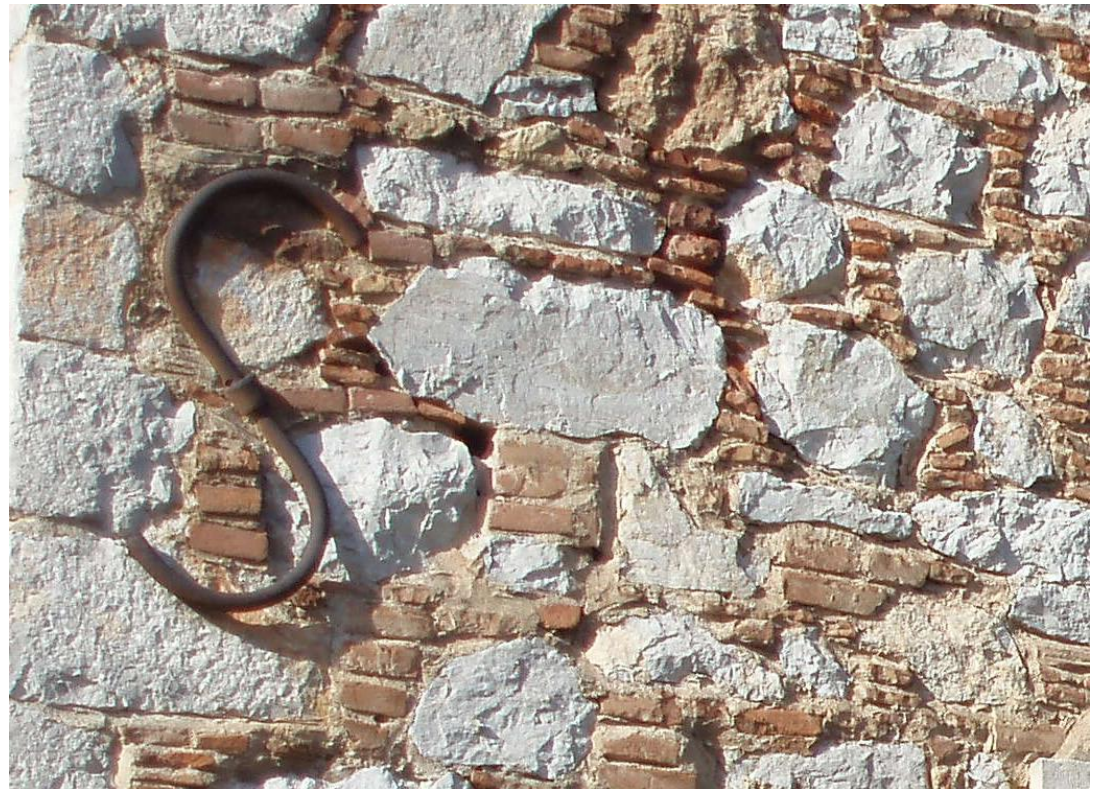
Ο μοναδικός οριζόντιος φέρων οργανισμός του κτιρίου αποτελείται από τους ελκυστήρες που περιδένουν το κτίριο γραμμικά και προς τις δυο κατευθύνσεις των τοιχοποιιών του σε κάθε όροφο στο επίπεδο πάνω από τα ανοίγματα των παραθύρων.

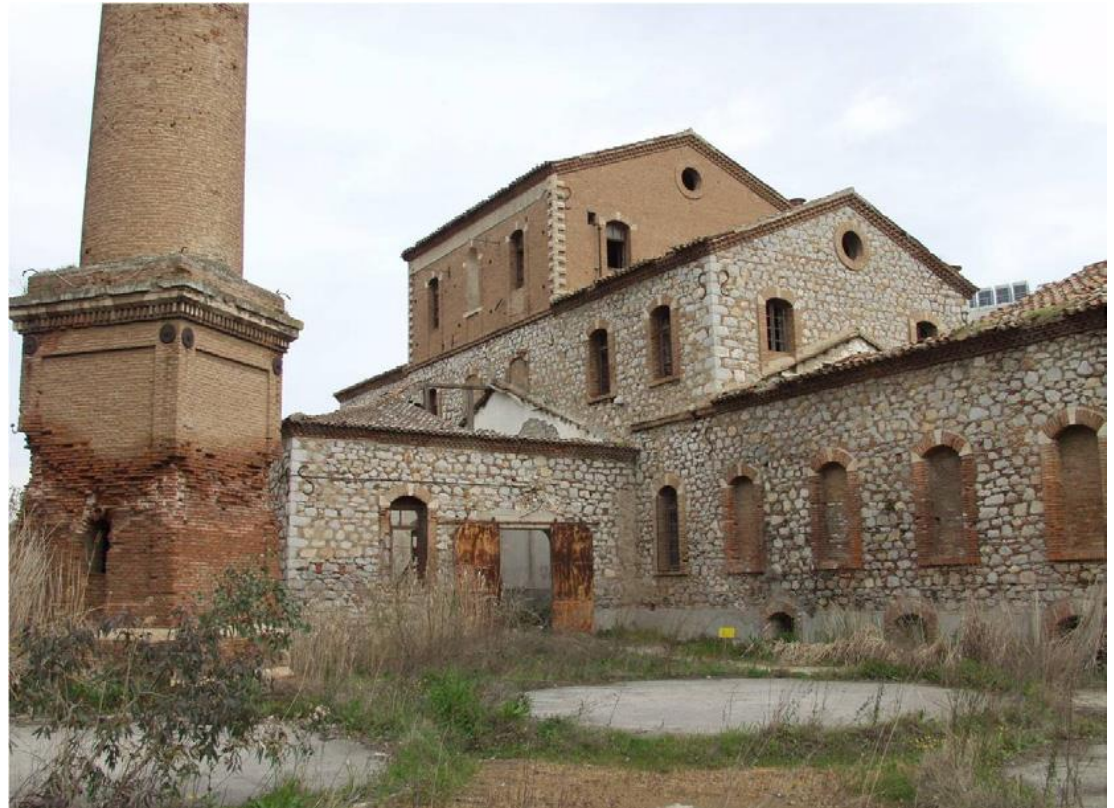
Το ανώτερο επίπεδο που συναντάται στο κτίριο βρίσκεται στο κέντρο της κάτοψης και πρόκειται για την ορθογωνική απόληξη του κεντρικού κτηριακού όγκου. Η φέρουσα οπτοπλινθοδομή είναι το υλικό δόμησης και το πάχος της είναι 0,55 μ.

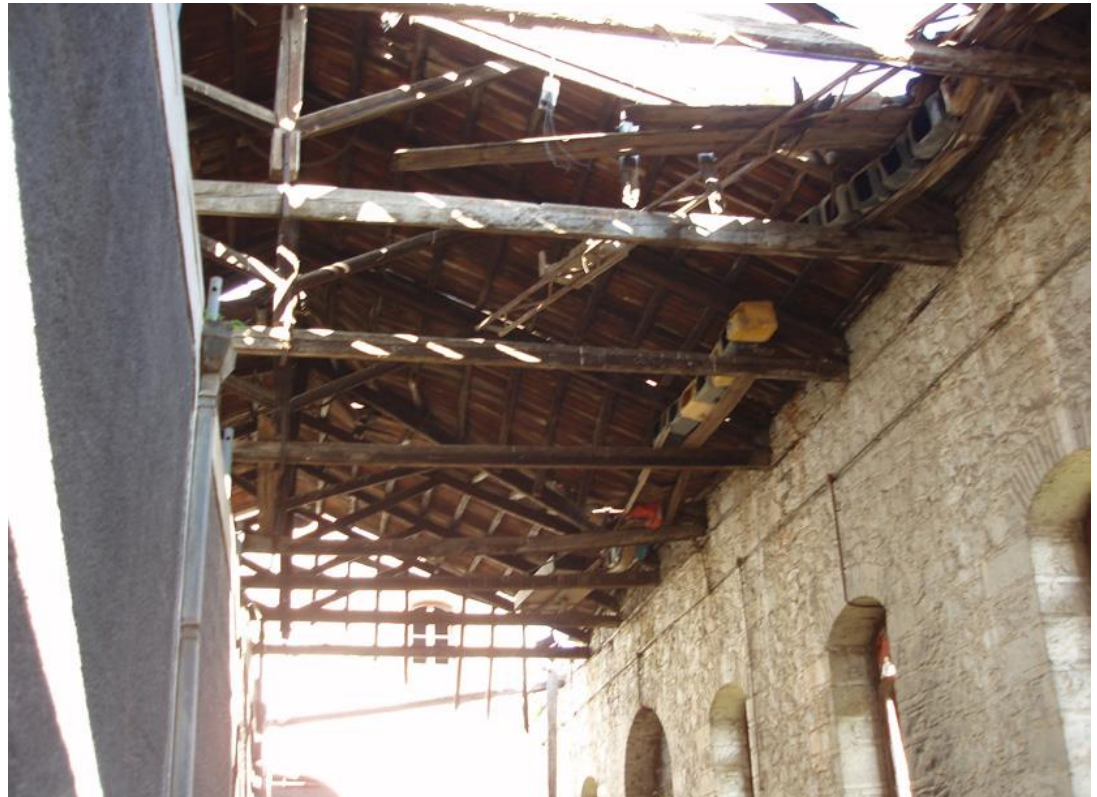
Η επικάλυψη του κτιρίου αποτελείται από ξύλινη κεραμοσκεπή. Το βασικό διαμήκες τμήμα της κάτοψης καλύπτεται από διαδοχικές δίρριχτες στέγες, ενώ ο χώρος στην πίσω όψη καλύπτεται από μια τρίρριχτη στέγη. Οι δίρριχτες στέγες έχουν ως φέροντα οργανισμό ζευκτά με όμοια διάταξη σε κάθε τμήμα του κτιρίου. Τα ζευκτά αποτελούνται από ξύλινα στοιχεία ορθογωνικής διατομής, ορθοστάτες, ελκυστήρες αμείβοντες και αντηρίδες κοινής διατομής. Οι επιτεγίδες είναι επίσης ξύλινες, ορθογωνικής διατομής.

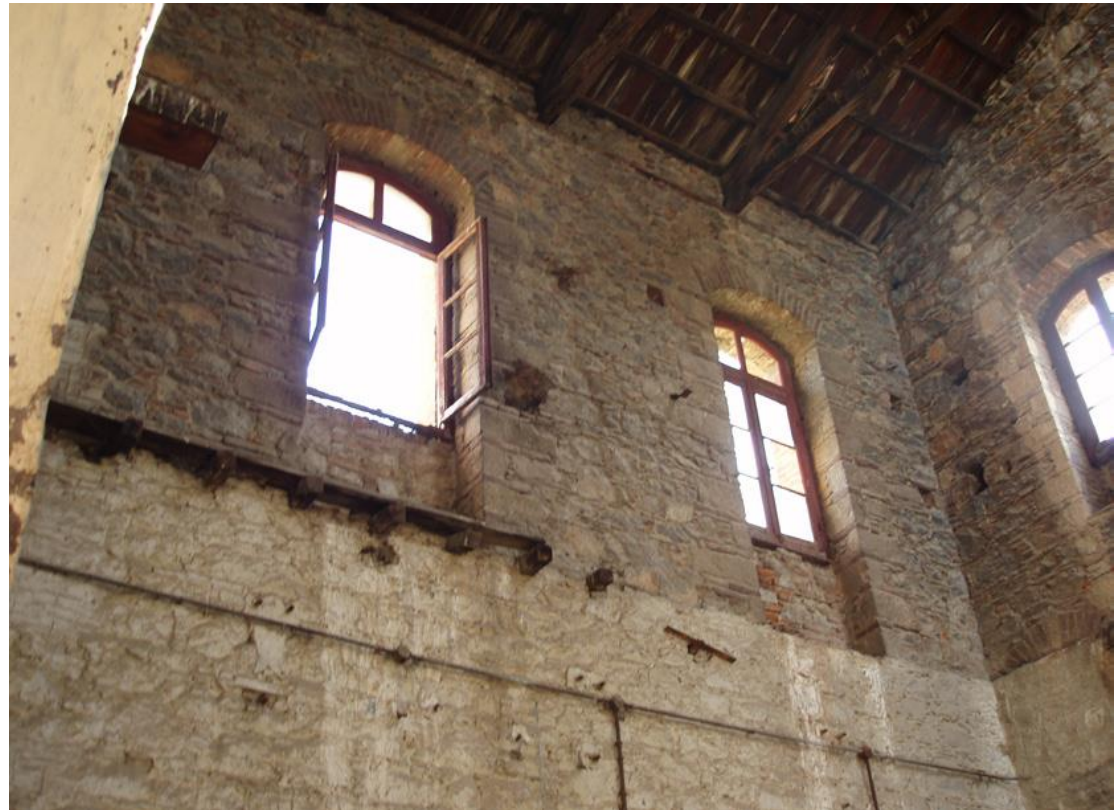
Στο εσωτερικό του κτιρίου τα δάπεδα των χώρων του ισογείου είναι αδιαμόρφωτα.

Τα πατώματα του δευτέρου ορόφου λείπουν εντελώς, και υπάρχουν μόνο μάρτυρες που υποδηλούν την αρχική τους θέση. Στις υπόλοιπες στάθμες δεν υπάρχουν δάπεδα.

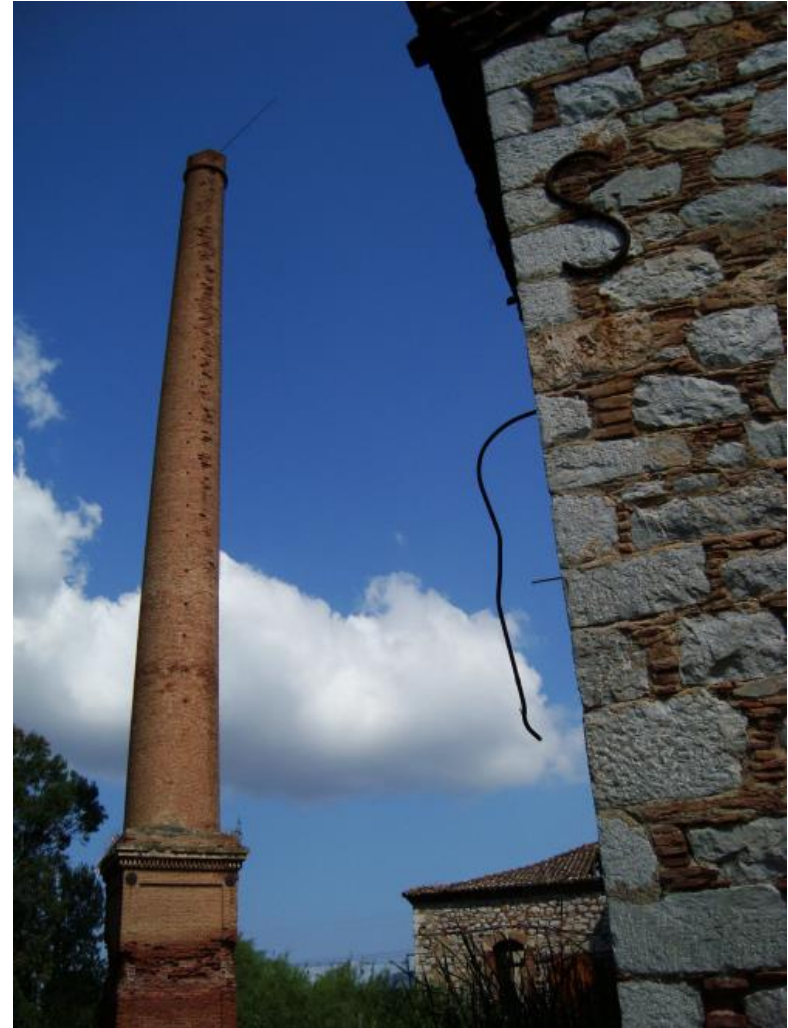
Στο βορειοδυτικό τμήμα του οικοπέδου εντοπίζεται η υψικάμινος, η οποία αποτελείται από συμπαγείς οπτόπλινθους δομημένες σε ομόκεντρους κολουροκωνικούς δακτυλίους με διάμετρο μειούμενη καθ' ύψος και είναι στην σημερινή κατάσταση ανεπίχριστη.

Είναι τοποθετημένη πάνω σε μια ορθογωνική βάση ίδιας δόμησης και σταθερής διατομής και ο ύψος της αγγίζει τα 33,8 m. δένεται περιμετρικά με μεταλλικούς ελκυστήρες.
