ΤΕΧΝΟΛΟΓΙΚΟ ΕΚΠΑΙΔΕΥΤΙΚΟ ΙΔΡΥΜΑ ΠΕΙΡΑΙΑ

## ΣΧΟΛΗ ΤΕΧΝΟΛΟΓΙΚΩΝ ΕΦΑΡΜΟΓΩΝ ΤΜΗΜΑ ΜΗΧΑΝΟΛΟΓΙΑΣ

«Μέθοδος πρόγνωσης βλαβών μέσω ανάλυσης  
συχνοτήτων κραδασμών»

ΠΕΙΡΑΙΑΣ 2012

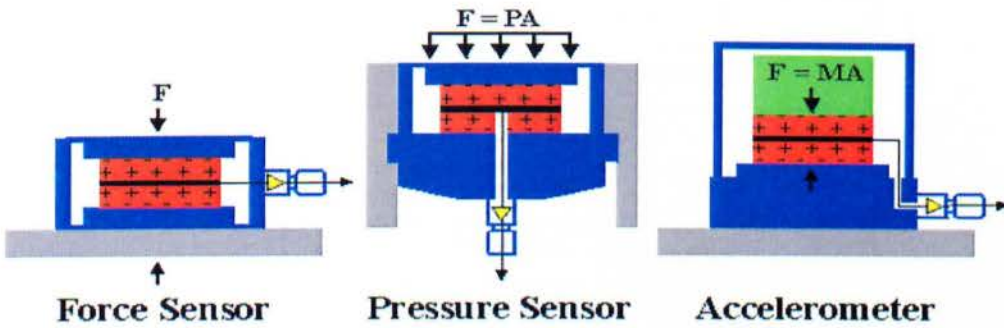
Σχήμα 3.2.1

Παρουσίαση τυπικών αισθητήριων

Μια παρουσίαση τυπικών αισθητήρων δύναμης, πίεσης και επιτάχυνσης γίνεται στο σχήμα 3.2.Σ1.

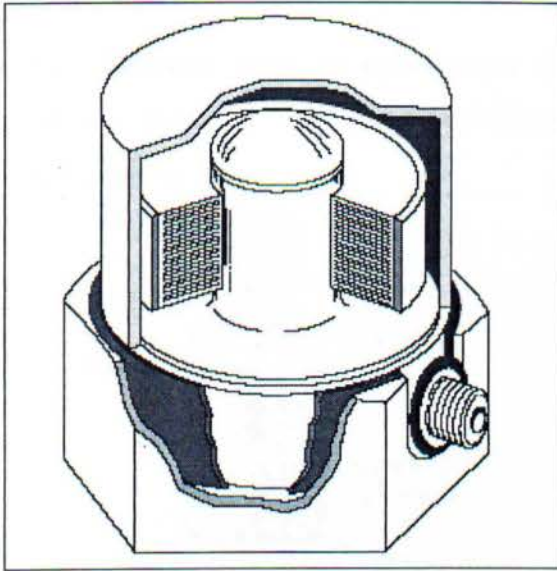
Σχήμα 3.4.1

*Τυπική μορφή επιταχυνσιομέτρου*

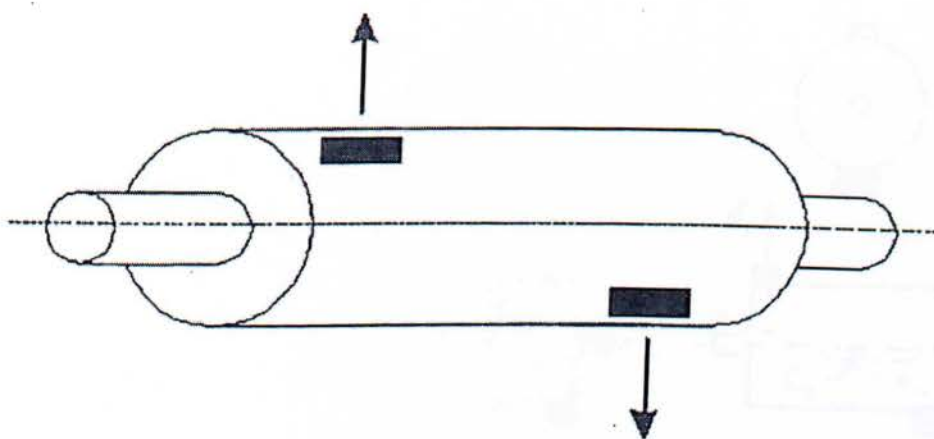
Σχήμα 4.3

δυνάμεις (βάρη), όπως στα σχήματα 4.3 και 4.4, εφαρμόζονται στον άξονα σε σημεία όπως φαίνεται και στα σχήματα, δίνοντάς μας την εντύπωση ότι ο άξονας είναι πλήρως ζυγοσταθμισμένος, όταν είναι ακίνητος. Όταν όμως αυτός περιστρέφεται, οι δυνάμεις αυτές τείνουν να τον μετακινήσουν σε αντίθετες κατευθύνσεις, με αποτέλεσμα ο άξονας να κινείται ασταθώς (ταλαντώνεται) και τελικά να έχουμε ενδείξεις με διαφορά φάσης  $180^\circ$  από τις δύο άκρες του.

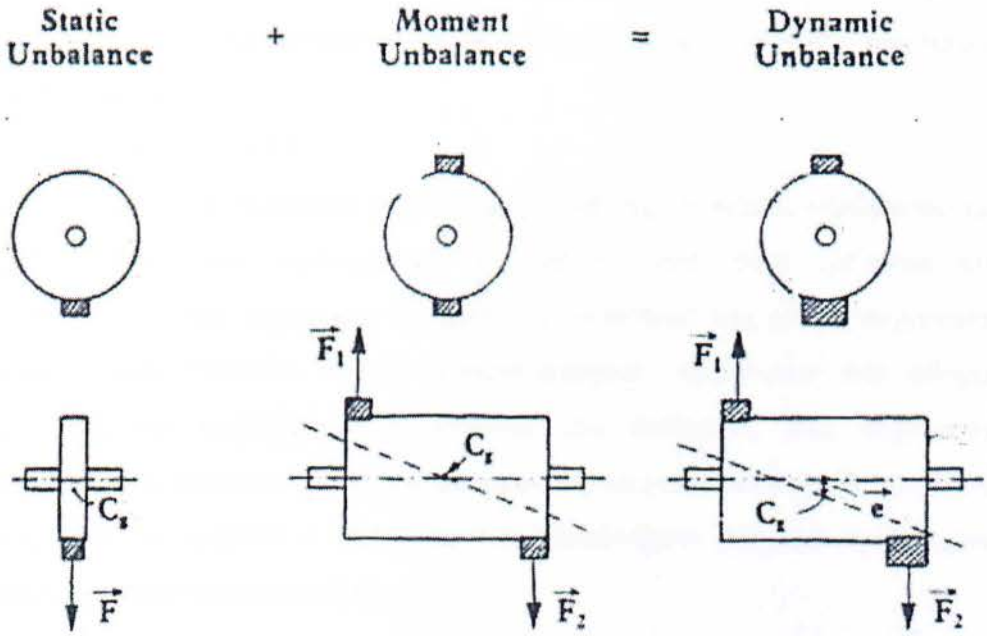
Σχήμα 4.5

περισσότερη στατικού τύπου αζυγοσταθμία, ενώ στις πιο σύνθετες μηχανές, η αζυγοσταθμία βάσης είναι πιο συχνή. Στο σχήμα 4.5, εμφανίζεται γραφικά ένα παράδειγμα δυναμικής αζυγοσταθμίας και πώς αυτή προκύπτει από το συνδυασμό των δύο άλλων τύπων της ζυγοστάθμισης.

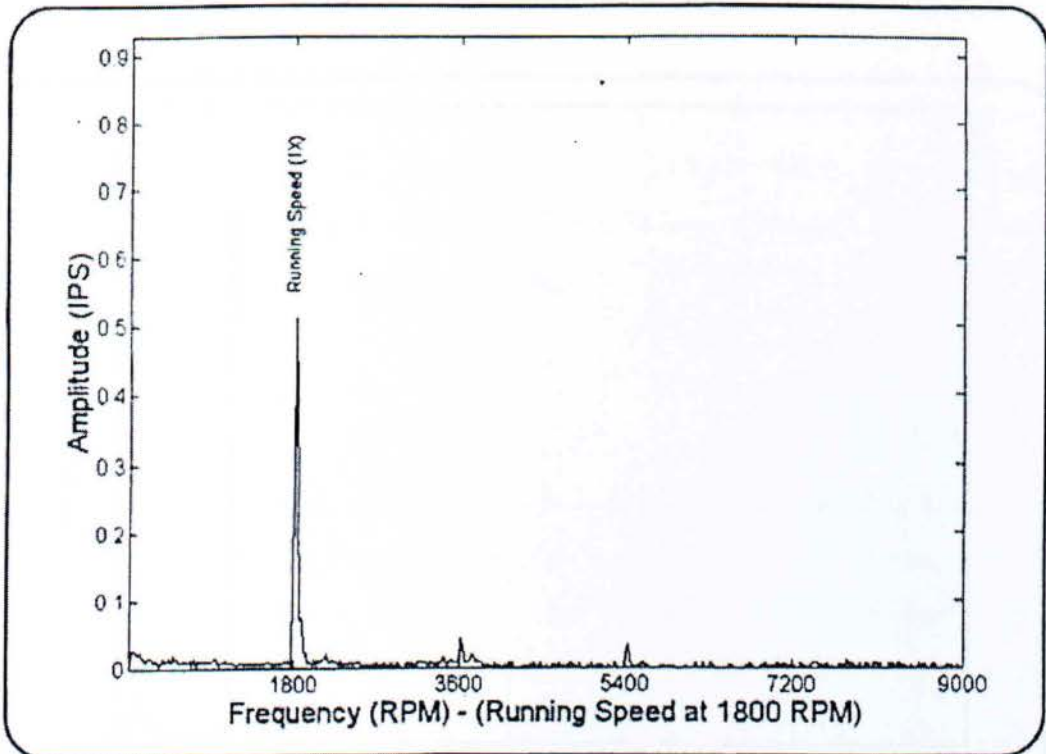
Σχήμα 4.6

Τυπικά η αζυγοσταθμία, προκαλεί φυγόκεντρες δυνάμεις, οι οποίες στρέφονται με την ταχύτητα του άξονα περιστροφής. Οι προβολές τους στον οριζόντιο και κατακόρυφο άξονα είναι αρμονικές δυνάμεις, με συχνότητα ίση με τη συχνότητα περιστροφής. Κατά συνέπεια, τυπικά η αζυγοσταθμία εκδηλώνεται στο φάσμα κραδασμών με την αύξηση της συνιστώσας του φάσματος, στη συχνότητα περιστροφής στον οριζόντιο και στον κατακόρυφο άξονα (ακτινική κατεύθυνση στην περίπτωση μας). Τα σχήματα 4.6, 4.7 και 4.8, απεικονίζουν φάσματα κραδασμών στην τυπική περίπτωση αζυγοσταθμίας.

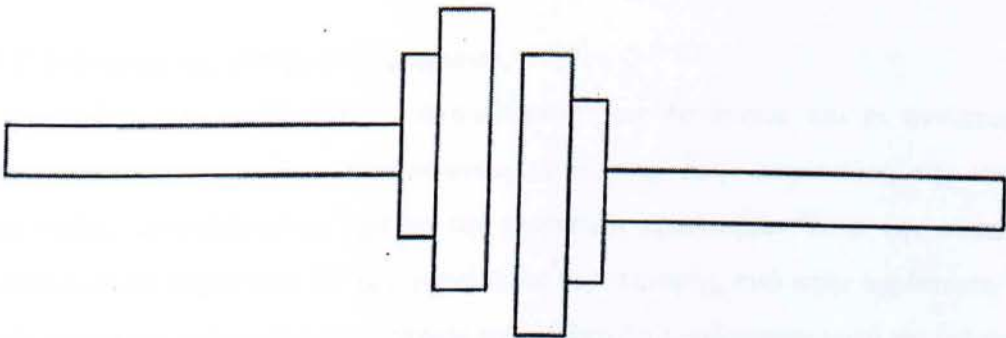
Σχήμα 4.11

Η κακή παράλληλη ευθυγράμμιση συμβαίνει όταν οι άξονες συμμετρίας των αξόνων είναι παράλληλοι μεν, αλλά σε απόσταση μεταξύ τους.

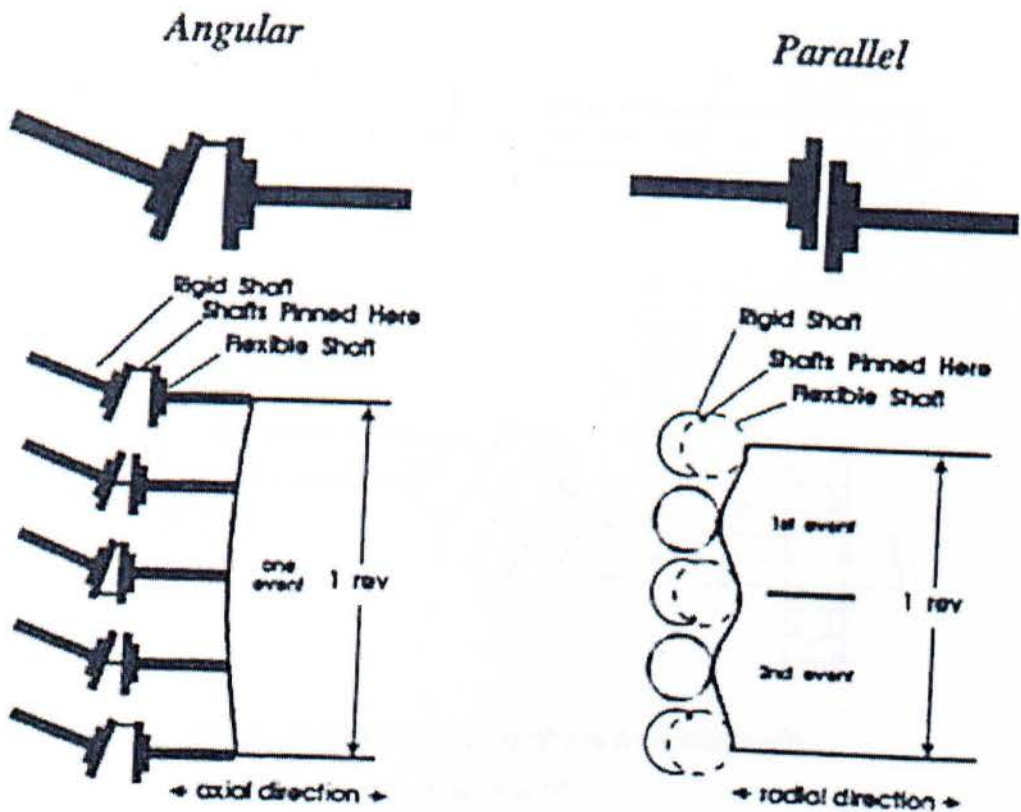
Σχήμα 4.13

Στο σχήμα 4.13, φαίνονται οι κατευθύνσεις των δυνάμεων και οι αντίστοιχες συχνότητες με τις οποίες καταπονούνται οι άξονες. Στην περίπτωση της κακής παράλληλης ευθυγράμμισης έχουμε την ανάπτυξη κραδασμών κατά την ακτινική κατεύθυνση σε συχνότητα  $2X$  της συχνότητας περιστροφής, ενώ στην περίπτωση της κακής γωνιακής ευθυγράμμισης έχουμε την ανάπτυξη κραδασμών κατά την αξονική κατεύθυνση σε συχνότητα  $1X$  της συχνότητας περιστροφής.

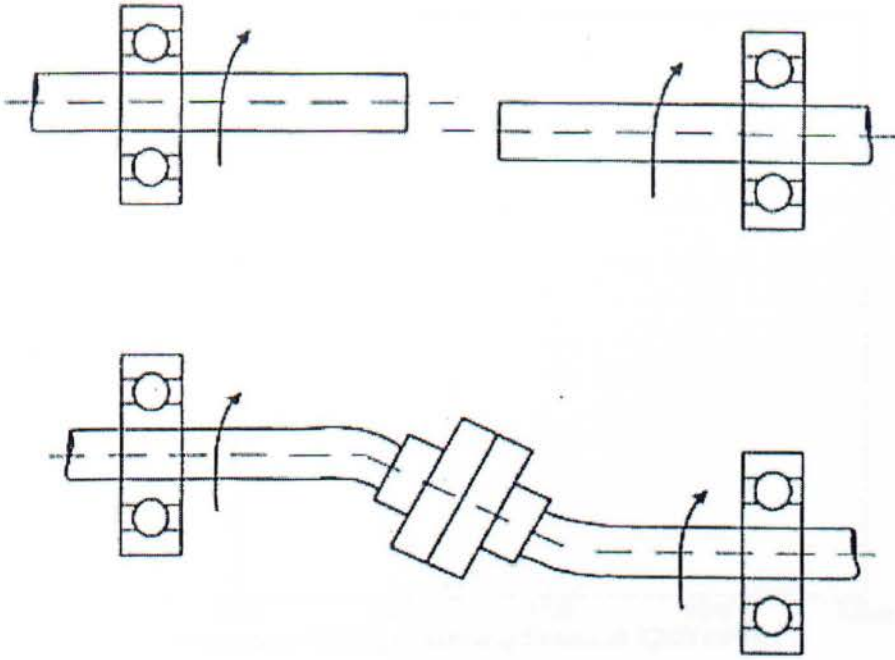
*Σχήμα 4.14*

Θα πρέπει σε αυτό το σημείο να παρατηρήσουμε, ότι ενώ στην περίπτωση της αζυγοσταθμίας οι δυνάμεις ήταν ίδιες τόσο κατά την κατακόρυφη όσο και κατά την οριζόντια κατεύθυνση, στην περίπτωση της κακής ευθυγράμμισης, οι δυνάμεις είναι σπανίως οι ίδιες και κατά τις 2 κατευθύνσεις. Ο μηχανισμός δημιουργίας τους στην περίπτωση αυτή, φαίνεται στο σχήμα 4.14.

*Άξονες σε περιστροφή ελεύθεροι ή με σύμπλεξη*

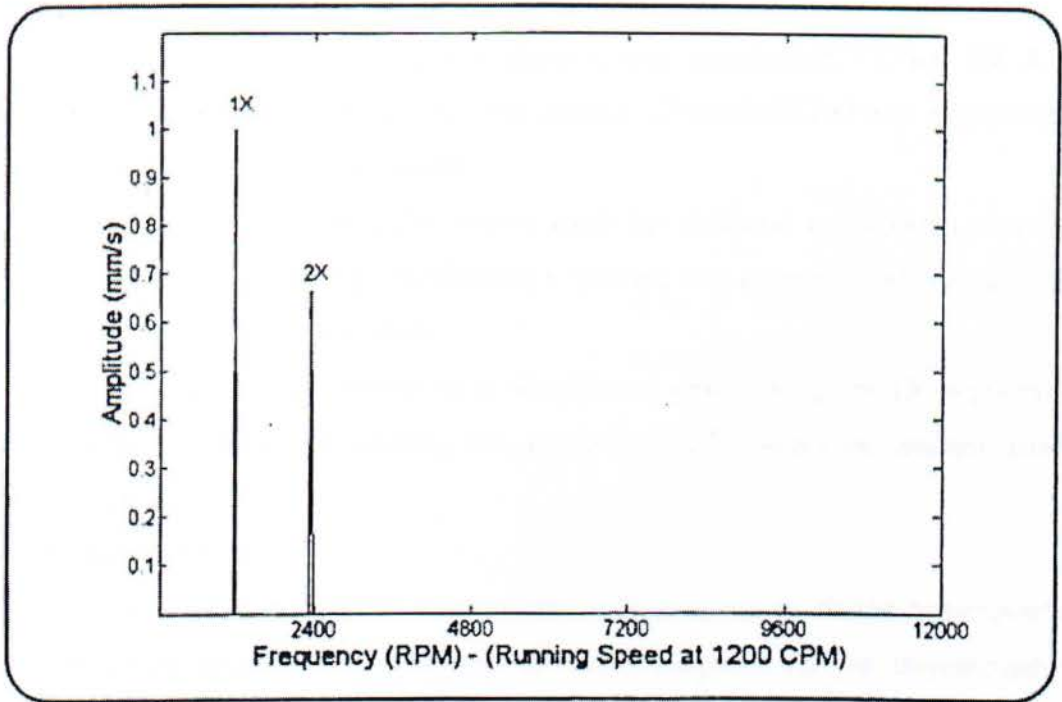
Σχήμα 4.15

Χαρακτηριστικό των φασμάτων κραδασμών που προέρχονται από τυπικές περιπτώσεις κακής ευθυγράμμισης, είναι η εμφάνιση ομάδας αρμονικών συνιστωσών βασικά στην πρώτη και στη δεύτερη αρμονική της συχνότητας περιστροφής στην ακτινική κατεύθυνση, συνοδευόμενες επίσης από ισχυρές αξονικές συνιστώσες. Τυπικά φάσματα κραδασμών προερχόμενα από κακή ευθυγράμμιση, φαίνονται στα σχήματα 4.15 και 4.16.

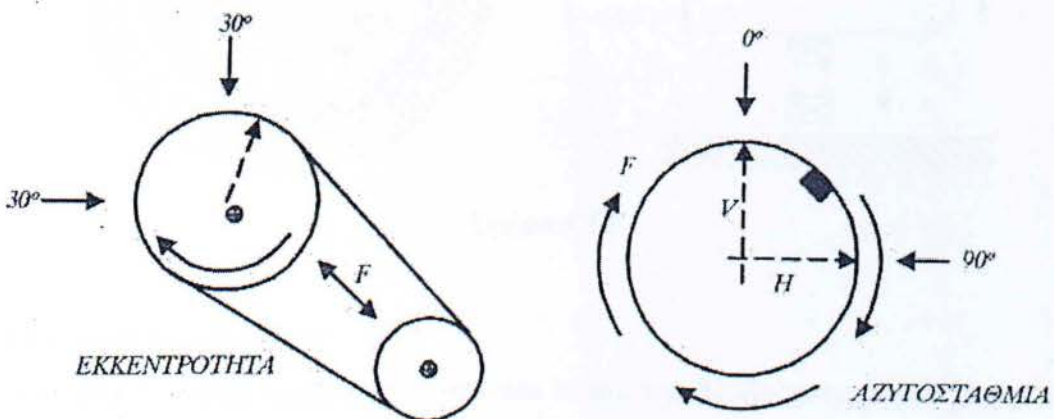
Σχήμα 4.27

Επειδή και η εκκεντρότητα προκαλεί μετατόπιση του άξονα περιστροφής, όπως και η αζυγοσταθμία, οι εκδηλώσεις τους στο φάσμα των κραδασμών είναι παρόμοιες. Η διάκρισή τους γίνεται με πρόσθετη ανάλυση της διαφοράς φάσης στο οριζόντια και κατακόρυφο επίπεδο. Όπως φαίνεται και στο σχήμα 4.27, στην περίπτωση της εκκεντρότητας, η διαφορά φάσης είναι  $0^\circ$ , ενώ στην περίπτωση της αζυγοσταθμίας είναι  $90^\circ$ .

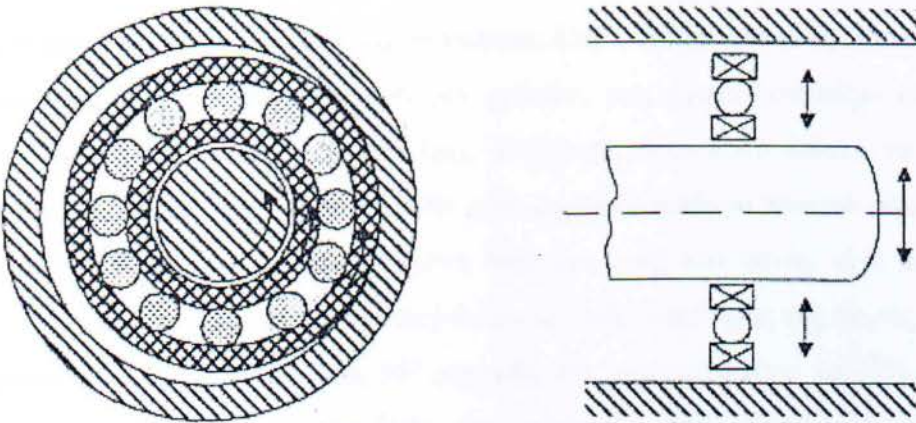
*Σχήμα 4.19*

Αντίστοιχα, όπως φαίνεται στο *σχήμα 4.19*, η εσφαλμένη τοποθέτηση ή η φθορά ενός ρουλεμάν, προκαλεί κρούσεις και τριβές, τόσο στην κατεύθυνση περιστροφής του άξονα, όσο και στην ακτινική κατεύθυνση.

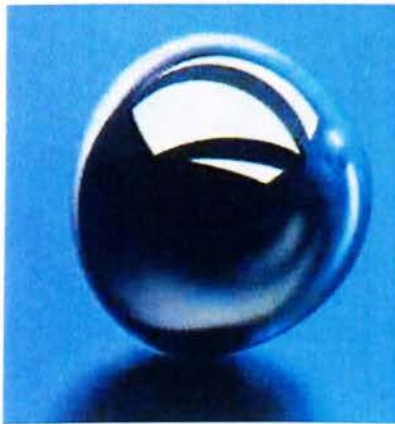
Σχήμα 6.2

### Κακό μοντάρισμα – μεταχείριση (σχήμα 6.2)

Το 16% περίπου της πρόωρης φθοράς των ρουλεμάν, οφείλεται σε κακό μοντάρισμα (χρήση σφυριού απευθείας στο ρουλεμάν) ή κακή μεταχείριση και είναι επακόλουθο της έλλειψης των κατάλληλων εργαλείων μονταρίσματος. Η ορθή διαδικασία μονταρίσματος ή ξεμονταρίσματος, μπορεί να απαιτεί κατά περίπτωση, μεθόδους μηχανικής ή υδραυλικής άρμωσης ή άρμωσης με χρήση θερμαντήρων.

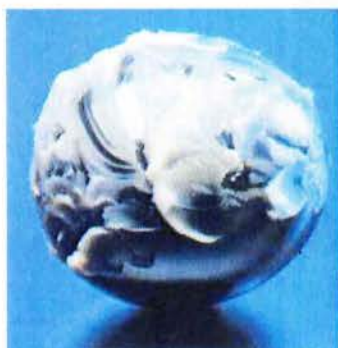
**Σχήμα 6.3**

### Ελλιπής λίπανση (σχήμα 6.3)

Παρόλο που τα ρουλεμάν κλειστού τύπου δεν χρειάζονται λίπανση μετά την αρχική τοποθέτηση, περίπου ένα 36% της πρόωρης φθοράς των ρουλεμάν, οφείλεται στην κακή επιλογή λιπαντικού και στην λανθασμένη ποσότητα λίπανσης. Αναπόφευκτα, οποιοδήποτε ρουλεμάν δεν λιπαίνεται σωστά, καταστρέφεται πολύ γρηγορότερα από την προβλεπόμενη διάρκεια ζωής του. Επειδή τα ρουλεμάν είναι συνήθως μέρη της εφαρμογής με δύσκολη πρόσβαση, η αμέλεια στη λίπανση, συνήθως, επιτείνει το πρόβλημα. Στις περιπτώσεις που η λίπανση δεν είναι δυνατή χειρωνακτικά, υπάρχουν πλήρως αυτοματοποιημένα συστήματα λίπανσης, που εξασφαλίζουν αποτελεσματική λίπανση της εφαρμογής.

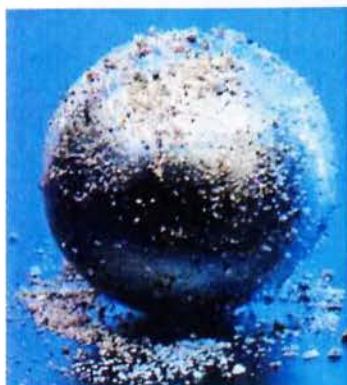
**Σχήμα 6.4**

### Ξένα σώματα (σχήμα 6.4)

Το ρουλεμάν είναι ένα προϊόν υψηλής ακρίβειας, που λειτουργεί αποτελεσματικά μόνο όταν το ίδιο και το συνεργαζόμενο λιπαντικό προστατεύονται από ξένα σώματα. Επειδή η ποικιλία των ρουλεμάν κλειστού τύπου καλύπτει μόνο ένα μικρό εύρος των μηχανολογικών εφαρμογών, τουλάχιστον ένα 14% της πρόωρης φθοράς των ρουλεμάν οφείλεται στην είσοδο ξένων σωμάτων στο χώρο λειτουργίας.

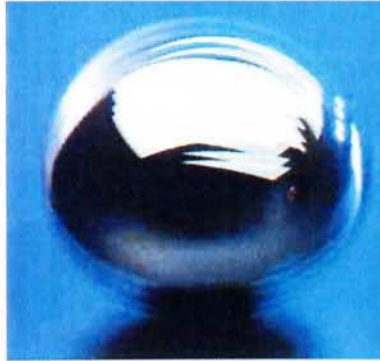
**Σχήμα 6.5**

### Υπερφόρτιση (σχήμα 6.5)

Όταν υπερφορτίζουμε, παραμελούμε ή συντηρούμε πλημμελώς τα μηχανήματα παραγωγής, τα ρουλεμάν καταπονούνται. Ένα 34% περίπου της πρόωρης φθοράς των ρουλεμάν, οφείλεται στους παραπάνω λόγους. Οι ξαφνικές ή απρόβλεπτες βλάβες θα μπορούσαν να αποφευχθούν, αφού τα ρουλεμάν που λειτουργούν κάτω από τέτοιες συνθήκες, εκπέμπουν από νωρίς «σήμα κινδύνου», το οποίο μπορεί να ανιχνευθεί και να ερμηνευθεί με τη χρήση ειδικών οργάνων μέτρησης και τεχνικών, εν ώρα λειτουργίας.

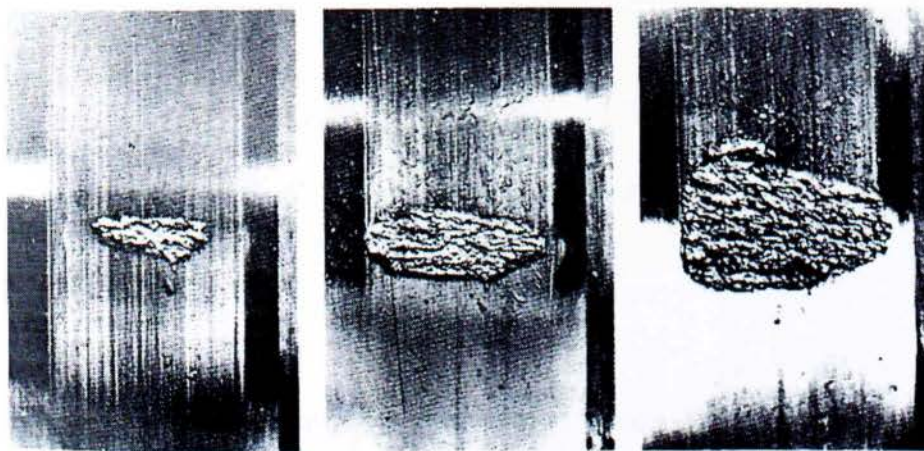
Σχήμα 6.6

Στα αρχικά στάδια, η απολέπιση είναι ελαφριάς μορφής. Στη συνέχεια όμως, λόγω της αύξησης των τάσεων στις άκρες και των θραυσμάτων που μεταφέρονται με το λιπαντικό, έχουμε επιδείνωση της απολέπισης. Η διαδικασία αυτή είναι χρονοβόρα και κάνει αισθητή την παρουσία της τόσο στα αυξημένα επίπεδα των κραδασμών, όσο και του θορύβου, οπότε μας παρέχει αρκετό χρόνο ώστε να αντικαταστήσουμε το ρουλεμάν, πριν την τελική του αστοχία. Στο σχήμα 6.6, εμφανίζονται τα στάδια εξέλιξης της απολέπισης.

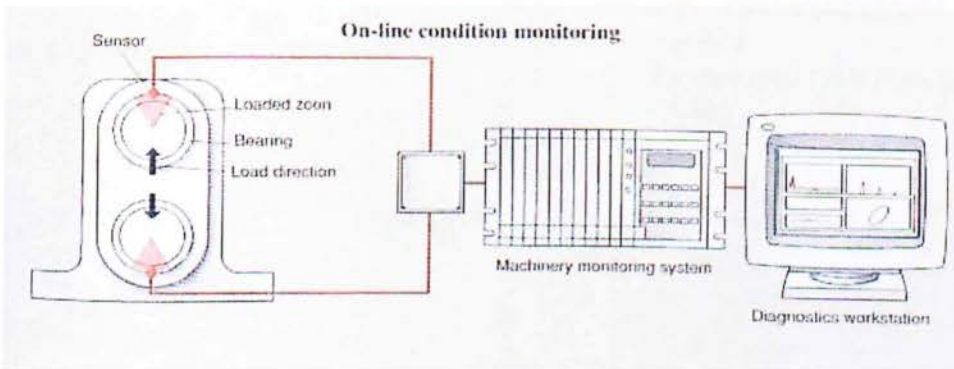
**Σχήμα 5.10**

Έχουμε ήδη αναφερθεί εκτενέστατα στον τομέα αυτό της προβλεπτικής συντήρησης σε προηγούμενα κεφάλαια. Αξίζει όμως να τονίσουμε σε αυτό το σημείο, ότι η ανάλυση αυτή μπορεί να πραγματοποιείται είτε αποκομμένα σε κάθε μηχανή, είτε ως μέρος του συνολικού κυκλώματος παρακολούθησης των μηχανών της μονάδας, η οποία πραγματοποιείται σε «πραγματικό» χρόνο (σχήμα 5.10).

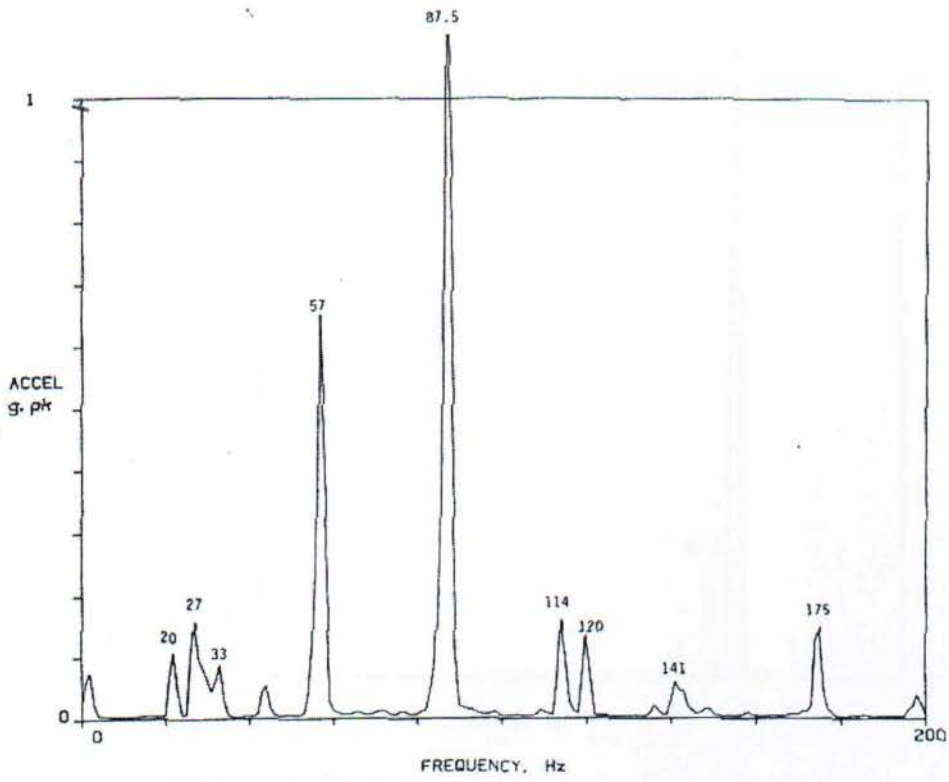
*Σχήμα 5.4.Σ2*

*Φάσμα αποδιαμορφωμένου σήματος εύρους 200Hz*

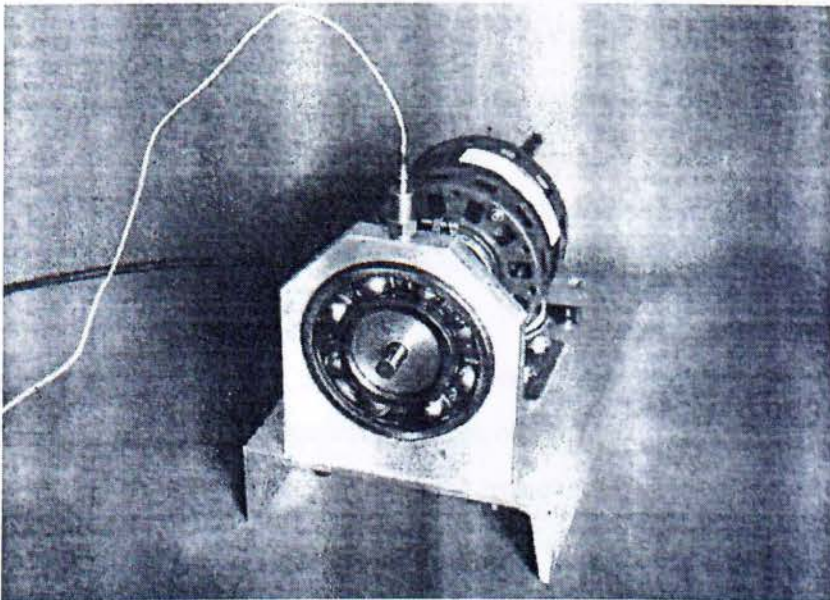
*Σχήμα 5.4.Σ3*

*Κατακόρυφη μέτρηση σε ρουλεμάν*

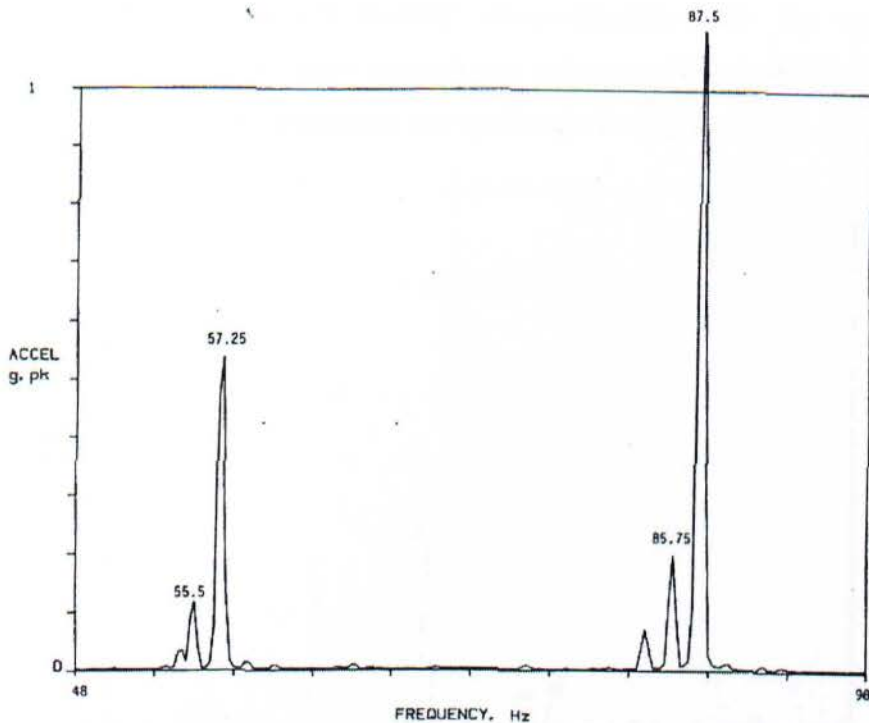
Για να δούμε τι ακριβώς συμβαίνει, κάνουμε μία μεγέθυνση στην εικόνα μας παίρνοντας τώρα ένα φάσμα σε χρονικό «παράθυρο» 48 – 98 Hz (σχήμα 5.4.Σ4).

**Φάσμα αποδιαμορφωμένου σήματος εύρους 50Hz**

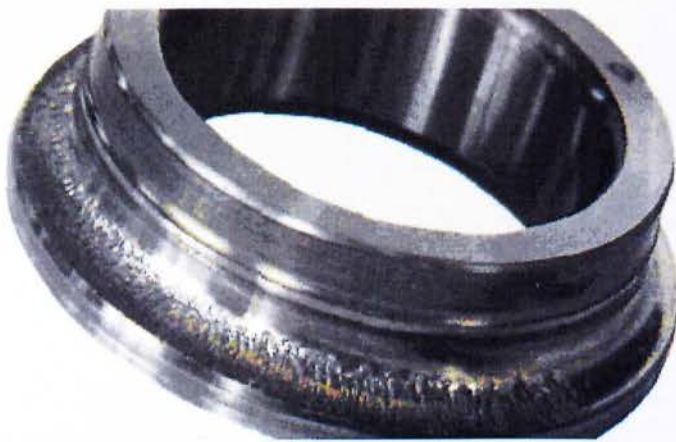
Φώτο 4.4.Φ1

#### **Πιθανές αιτίες εμφάνισης βλάβης**

- Υπερβολικό φορτίο.
- Κακή ευθυγράμμιση.
- Φορτίο ροπής.
- Είσοδος ξένων υλικών, διείσδυση νερού.
- Μειωμένη λίπανση, ακατάλληλο λιπαντικό.
- Λανθασμένη προσέγγιση άξονα, μεγάλες και ανομοιογενείς καμπές
- Σκουριά, διάβρωση

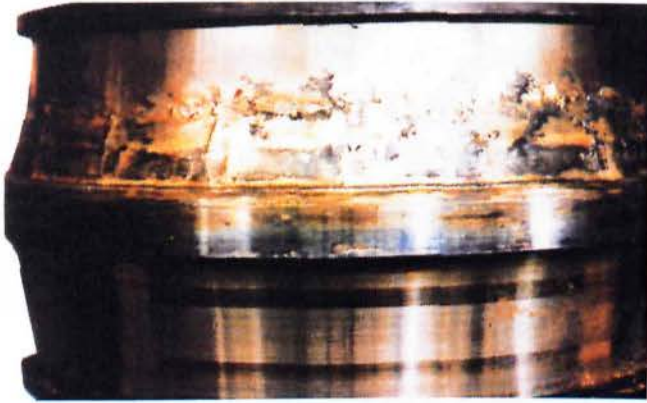
Φώτο 4.4.Φ9

#### **Πιθανές αιτίες εμφάνισης βλάβης**

- Κακή λίπανση.
- Υπερβολικό φορτίο.
- Υπερβολική περιστροφική ταχύτητα.
- Υπερβολική μικρή εσωτερική καθαρότητα.
- Εισροή νερού και ξένων σωματιδίων.
- Κακή προσέγγιση του άξονα.
- Υπερβολική κάμψη του άξονα.

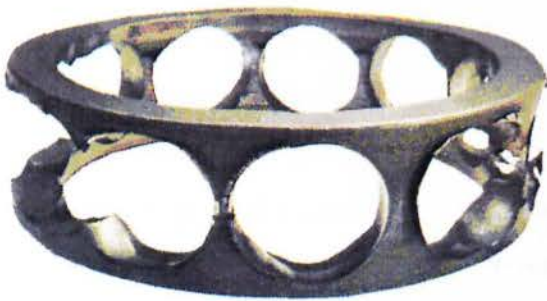
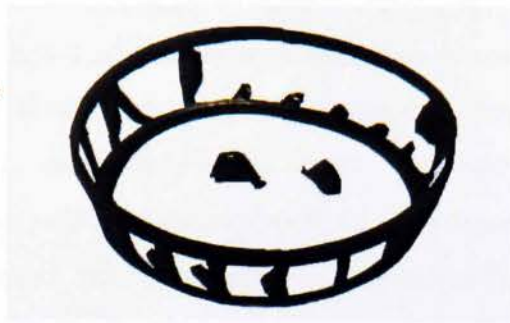
Φώτο 4.4.Φ14

#### **Πιθανές αιτίες εμφάνισης βλάβης**

- Κακή ευθυγράμμιση των ρουλεμάν.
- Κακός χειρισμός.
- Μεγάλο στιγμιαίο φορτίο.
- Ξαφνικοί και έντονοι κραδασμοί.
- Υπερβολική περιστροφική ταχύτητα, απότομη επιτάχυνση και επιβράδυνση.
- Κακή λίπανση.
- Αύξηση θερμοκρασίας.

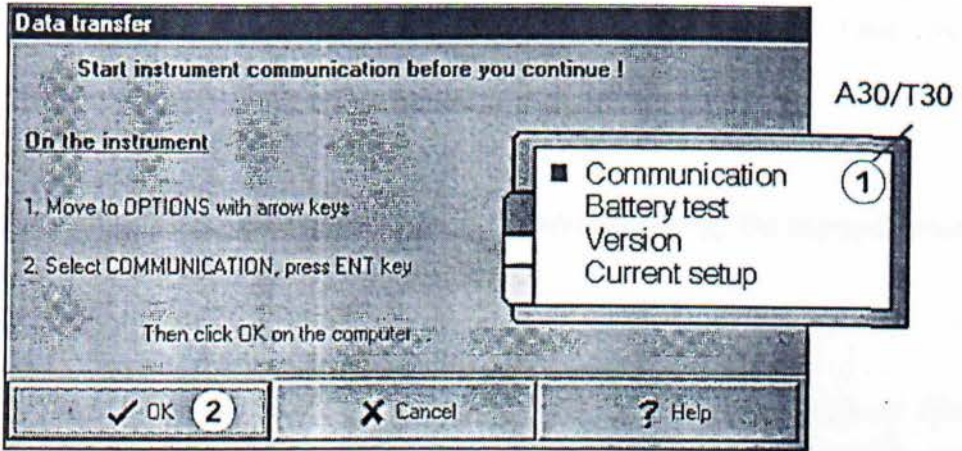
Σχήμα 8.2.Σ4

Σύνδεση του PC με το T-30

1. Συνδέουμε και πάλι το PC με το όργανο T-30, το οποίο έχουμε ήδη ενεργοποιήσει για μεταφορά δεδομένων, μέσω της κάρτας επικοινωνίας και των καλωδίων ( σχήμα 8.2.Σ4 ) και στη συνέχεια από το menu *Data Transfer* μεταφέρουμε τα δεδομένα στο PC.

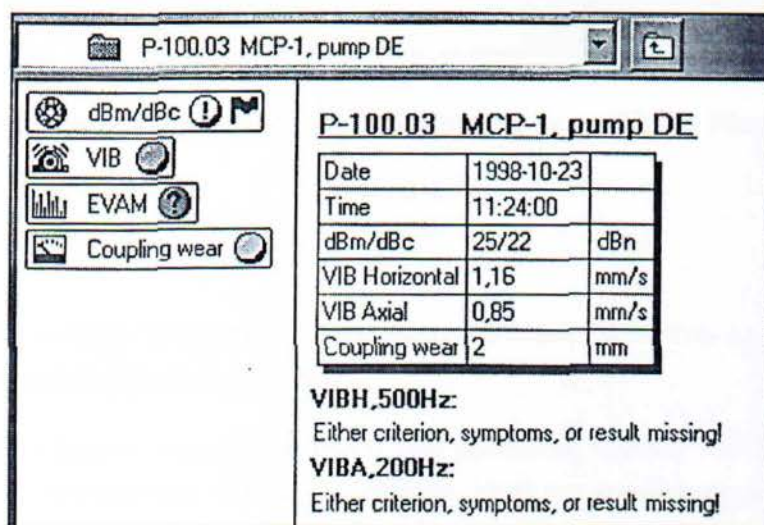
Επιλέγοντας ένα σημείο για προβολή και επεξεργασία των αποτελεσμάτων, παίρνουμε αρχικά την παρακάτω εικόνα ( σχήμα 8.4.Σ1 ) :

Εμφάνιση αποτελεσμάτων

Αριστερά στην οθόνη, παρουσιάζονται με χρώματα ( πράσινο καλή κατάσταση, κίτρινο αμφίβολη, κόκκινο κακή κατάσταση ) οι πρώτες εκτιμήσεις για την κατάσταση κάποιου ρουλεμάν, κάποιου γραναζιού ή κάποιας σύζευξης ενώ, στη δεξιά πλευρά του «παραθύρου» εμφανίζονται αριθμητικές τιμές των αντιστοίχων μεγεθών . Για την σωστή πρόγνωση και ανάλυση των αποτελεσμάτων, συνεχίζουμε με την προβολή του αποδιαμορφωμένου φάσματος του σήματος μέσω της ανάλυσης EVAM ( σχήμα 8.4.Σ2) του προγράμματος, στις τρεις διαφορετικές διευθύνσεις των μετρήσεων ( οριζόντια, κατακόρυφη, αξονική).

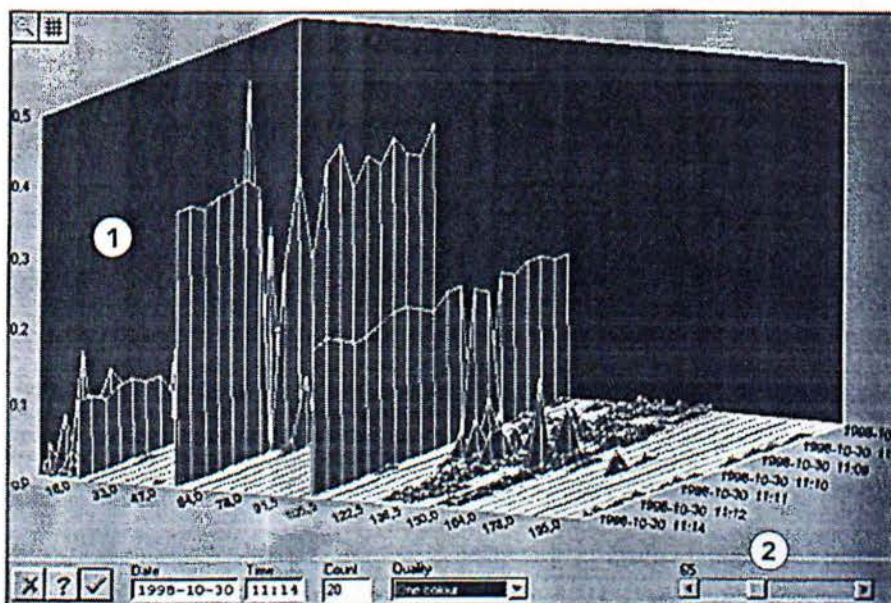
Τέλος, για την πρόληψη και καλύτερη αντίληψη της πορείας λειτουργίας ενός στοιχείου μηχανής, το πρόγραμμα έχει τη δυνατότητα να μας προβάλλει γραφικά τα αποτελέσματα του αποδιαμορφωμένου φάσματος σε συνάρτηση του χρόνου. Έτσι, έχουμε τη δυνατότητα της παρακολούθησης κάποιου προβλήματος μέσω των αυξομειώσεων του ύψους των αιχμών του στο φάσμα του χρόνου ( σχήμα 8.4.Σ3) .

*Φάσμα του αποδιαμορφωμένου σήματος συναρτήσει του χρόνου*

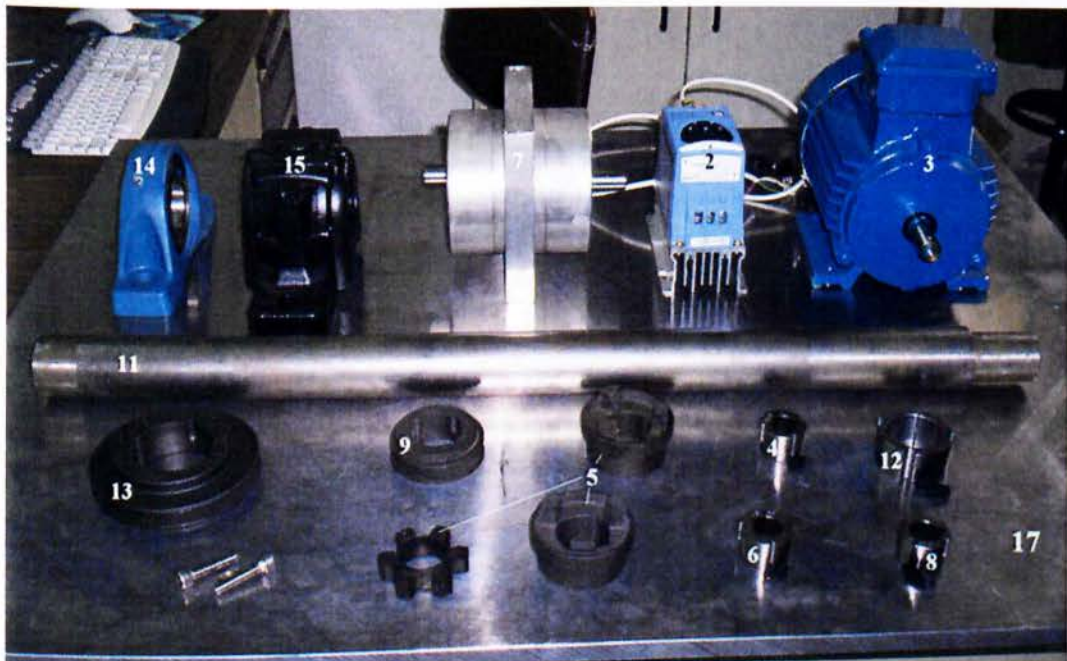
Τα βασικά εξαρτήματα από τα οποία αποτελείται η κατασκευή είναι ένας ηλεκτροκινητήρας για την κίνηση των υπολοίπων μερών, ένας μειωτήρας για τον έλεγχο των γραναζιών και ένας άξονας με δύο έδρανα για τον έλεγχο των ρουλεμάν. Επίσης, απαραίτητα εξαρτήματα της κατασκευής του Rig είναι δύο τροχαλίες και ιμάντας για την κίνηση του άξονα.

Εξαρτήματα του Rig

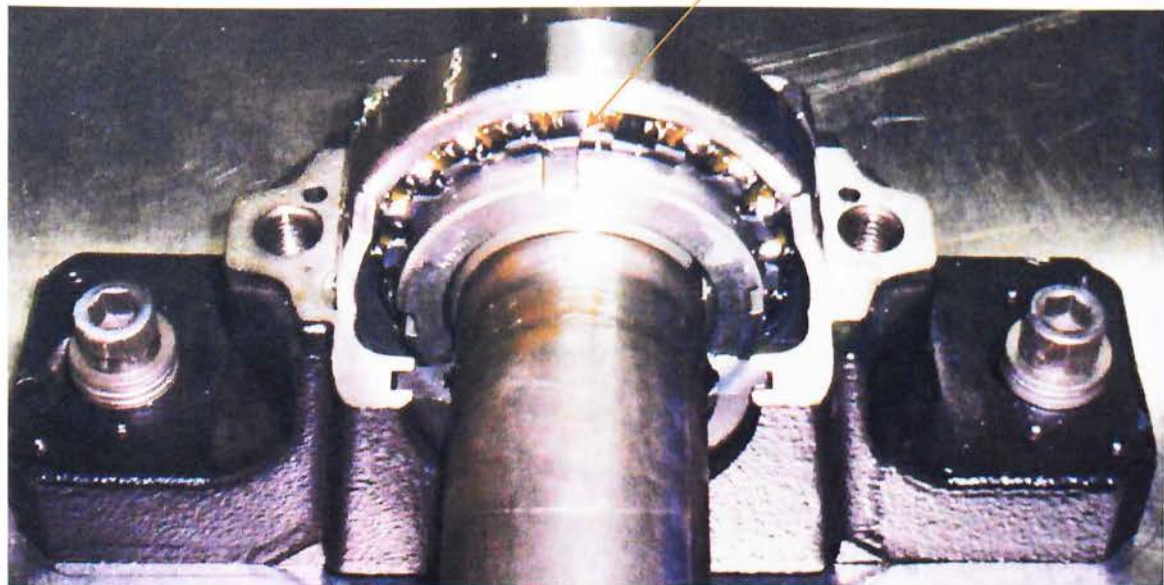
Θραυσμένος κλωβός

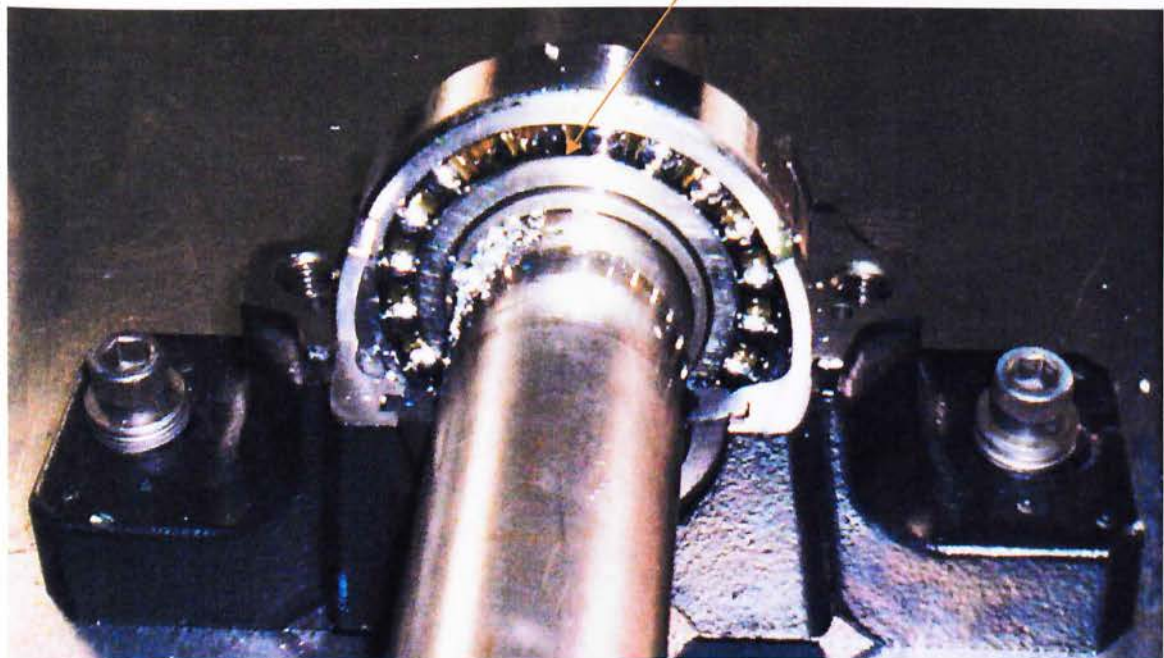
Απώλεια σφαιρών

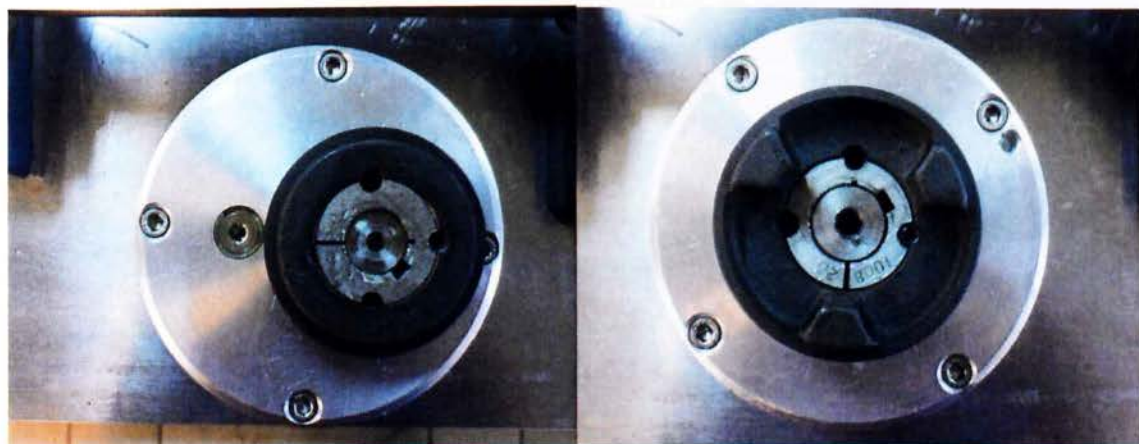
Η βάση του, είναι κατασκευασμένη από αλουμίνιο. Εξαιτίας της εκκεντρότητας η οποία δημιουργείται από την εσωτερική οδόντωση, ο μειωτήρας μπορεί να περιστραφεί γύρω από τη βάση του. Αυτό έχει ως αποτέλεσμα να πετύχουμε την επιθυμητή τάνυση στην ιμαντοκίνηση.

Οι άξονες είναι έκκεντροι λόγω της εσωτερικής οδόντωσης.

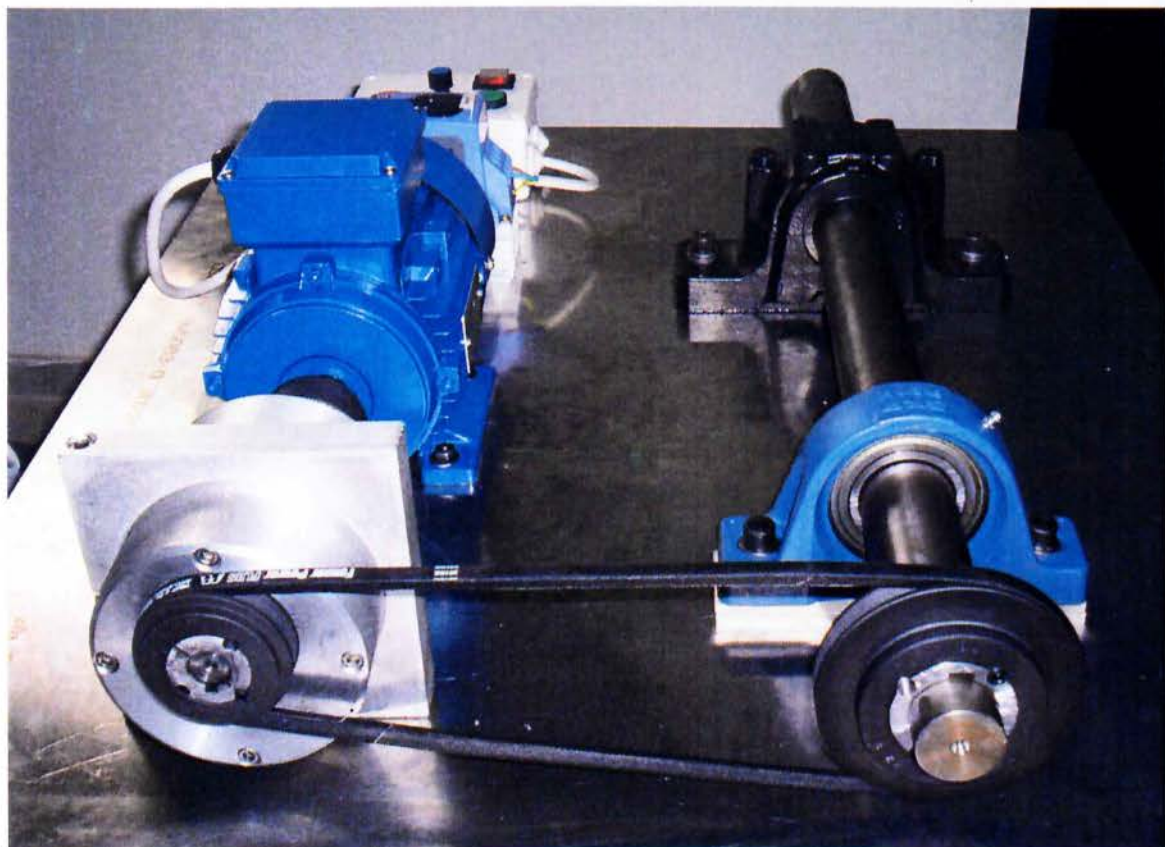
Στα υπόλοιπα εξαρτήματα, δεν δημιουργήσαμε κάποια βλάβη. Κατά τη συναρμολόγησή τους όμως, δεν έγινε απόλυτη ευθυγράμμιση του αυξηνητήρα με τον ηλεκτροκινητήρα όπως και μεταξύ των δύο τροχαλιών. Ακόμη, η τάνση του ιμάντα είναι μικρότερη της κανονικής, με αποτέλεσμα να υπάρχει ταλάντωσή του κατά τη λειτουργία του συστήματος.

*Το Rig του εργαστηρίου συναρμολογημένο*

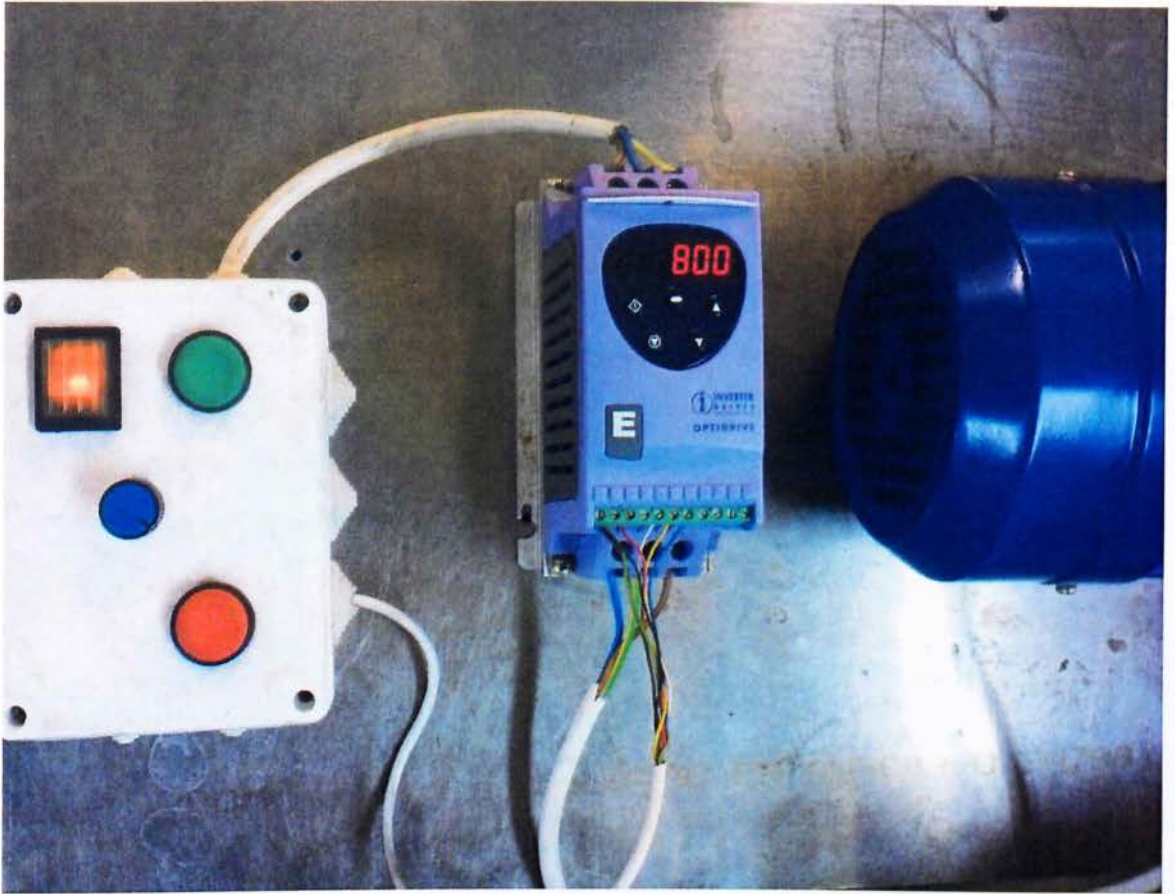
Το μοτέρ περιστρέφεται με 1500RPM . Με τη χρήση ενός Inverter (εικ. 9.3.E5 ), μπορούμε να πετύχουμε τον επιθυμητό αριθμό στροφών. Το εύρος στο οποίο θα γίνουν οι μετρήσεις είναι από 800 έως 1800 RPM.

*Inverter, για τον έλεγχο του αριθμού στροφών του κινητήρα*

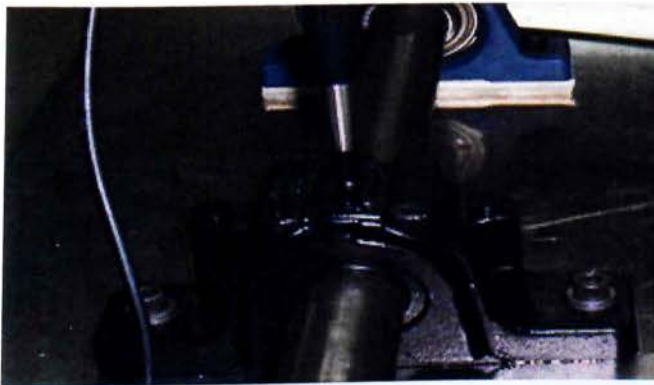
εικ.10.2.3.E1

Στις φωτογραφίες που ακολουθούν, παρατηρούμε τα σημεία μέτρησης στο ένα από τα έδρανα με τα αντίστοιχα όργανα μέτρησης.

*Μέτρηση βάσει της μεθόδου  $SPM \text{ } db_m / db_c$  με τη χρήση του αισθητηρίου μέτρησης κρουστικού παλμού στην κατακόρυφη θέση για έλεγχο του ρουλεμάν*

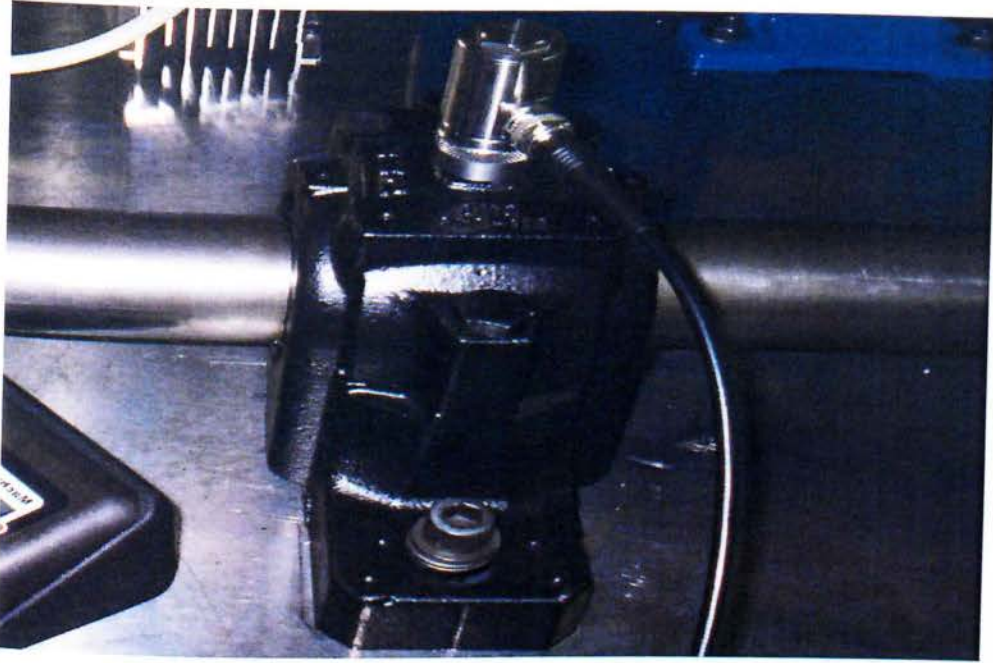
εικ.10.2.3.E2

*Μέτρηση για έλεγχο VIB του ρουλεμάν και την ανάλυση EVAM στο πρόγραμμα, με το επιταχυνσιομέτρο να τοποθετείται στην κατακόρυφη θέση του εδράνου*

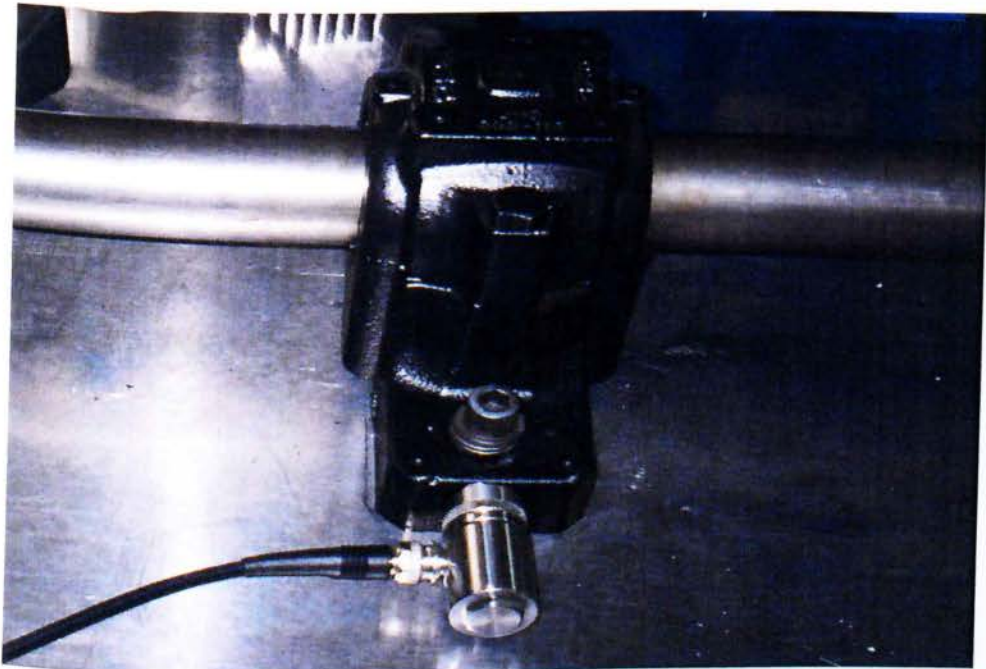
εικ.10.2.3.E3

*Μέτρηση για έλεγχο VIB του ρουλεμάν και την ανάλυση EVAM στο πρόγραμμα, με το επιταχυνσιομέτρο να τοποθετείται στην οριζόντια θέση του εδράνου*

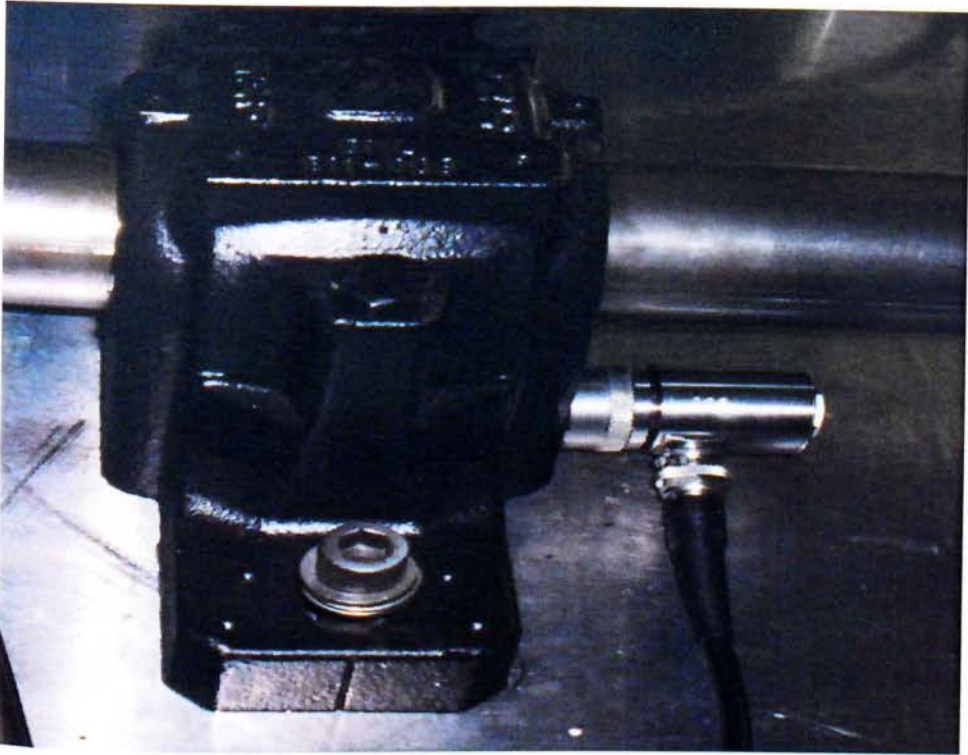
*Μέτρηση για έλεγχο VIB του ρουλεμάν και την ανάλυση EVAM στο πρόγραμμα,  
με το επιταχυνσιομέτρο να τοποθετείται στην αξονική θέση του εδράνου*

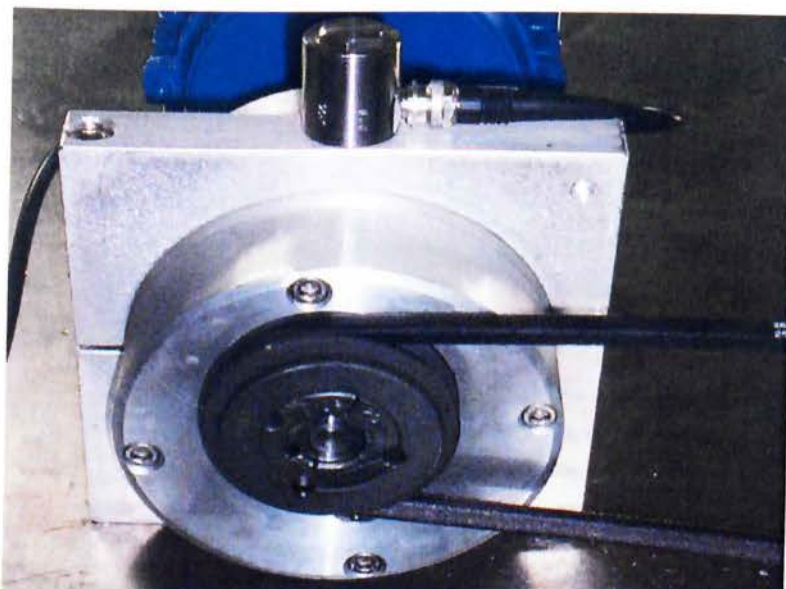
εικ.10.2.3.E5

*Μέτρηση για έλεγχο VIB του αυξηνητήρα και την ανάλυση EVAM στο πρόγραμμα με το επιταχυνσιομέτρο να τοποθετείται στην κατακόρυφη θέση*

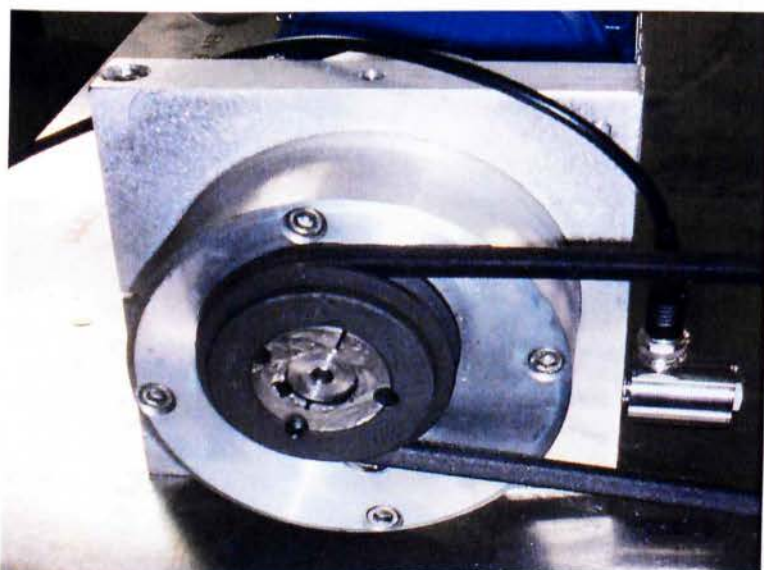
εικ.10.2.3.E6

*Μέτρηση για έλεγχο VIB του αυξηνητήρα και την ανάλυση EVAM στο πρόγραμμα με το επιταχυνσιομέτρο να τοποθετείται στην οριζόντια θέση*

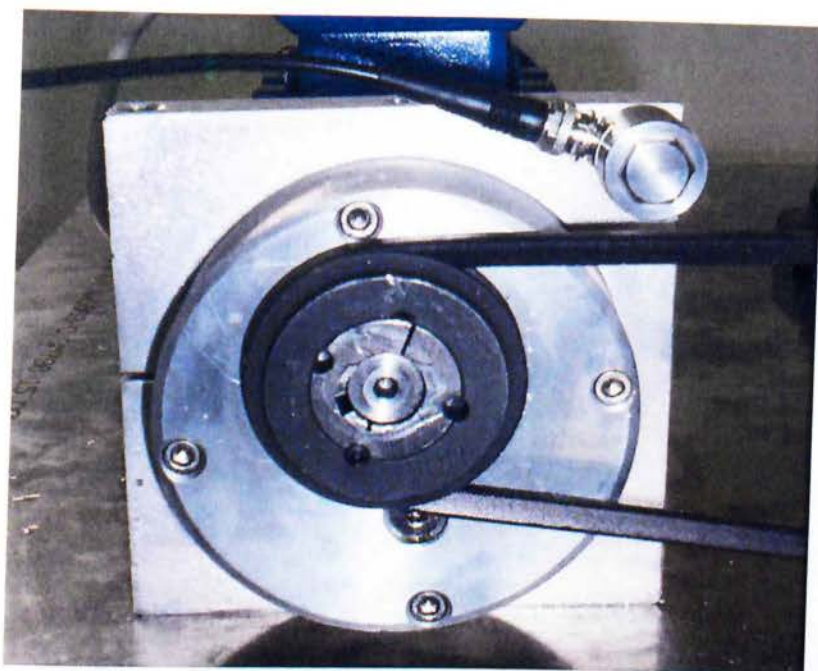
Μέτρηση για έλεγχο VIB του αυξηνητήρα και την ανάλυση EVAM στο πρόγραμμα με το επιταχυνσιομέτρο να τοποθετείται στην αξονική θέση
