ΤΕΧΝΟΛΟΓΙΚΟ ΕΚΠΑΙΔΕΥΤΙΚΟ ΙΔΡΥΜΑ ΠΕΙΡΑΙΑ

## ΣΧΟΛΗ ΤΕΧΝΟΛΟΓΙΚΩΝ ΕΦΑΡΜΟΓΩΝ ΤΜΗΜΑ ΜΗΧΑΝΟΛΟΓΙΑΣ

«Μέθοδος πρόγνωσης βλαβών μέσω ανάλυσης  
συχνοτήτων κραδασμών»

ΠΕΙΡΑΙΑΣ 2012

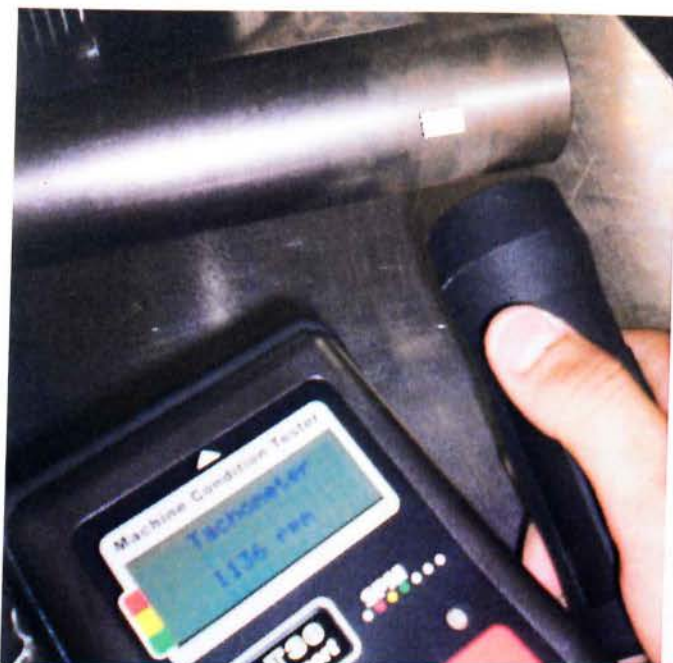
*Μέτρηση της περιστροφικής ταχύτητας στον άξονα με το όργανο T-30  
προσαρμόζοντας τον κατάλληλο αισθητήρα*

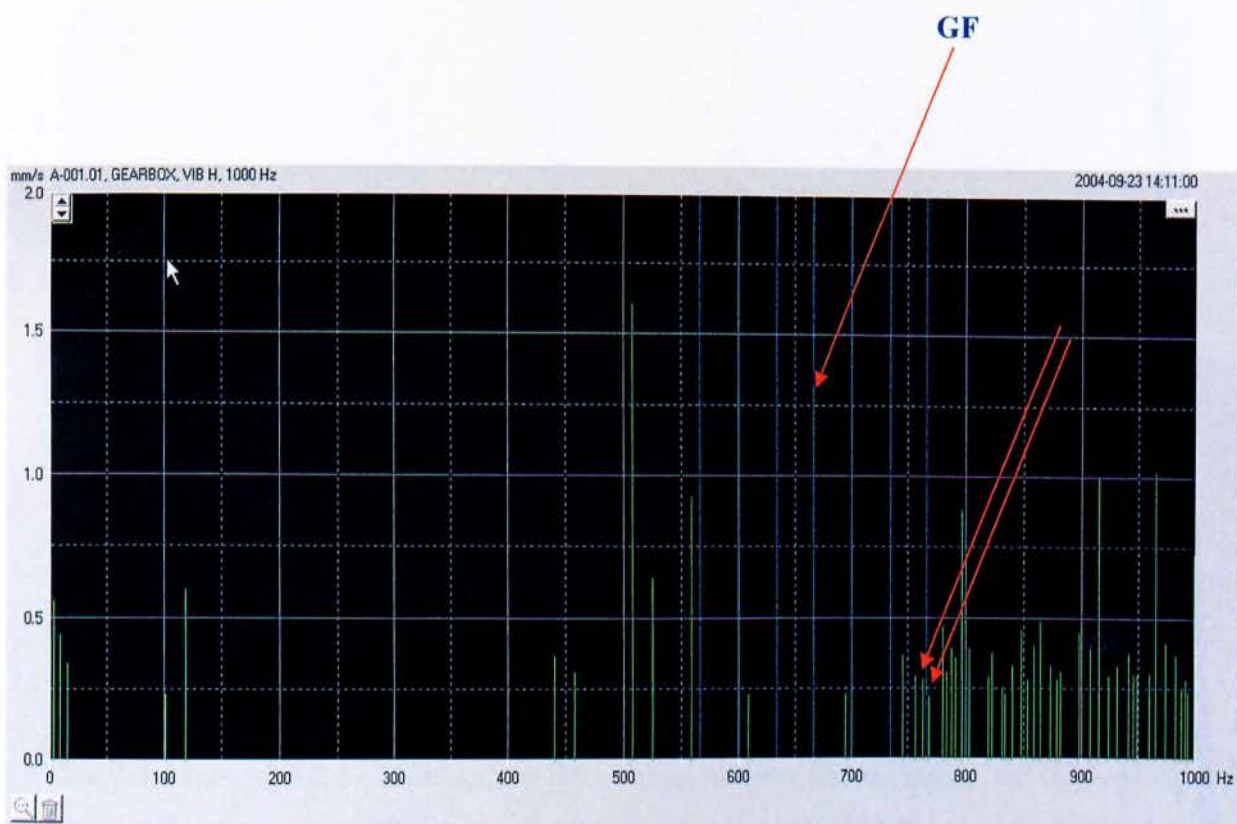
Αποδιαμορφωμένο σήμα. Οι μπλε γραμμές είναι η συχνότητα εμπλοκής με τις τρεις πλευρικές θεωρητικές συχνότητες εμφάνισης της για το δεύτερο γρανάτζι.

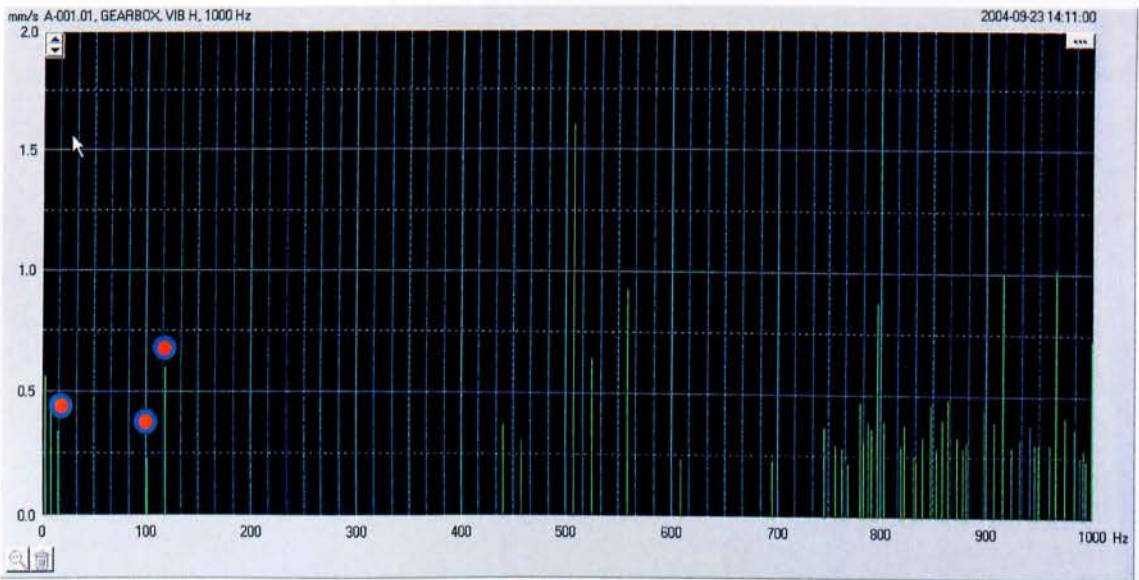
*Αποδιαμορφωμένο σήμα. Οι μπλε γραμμές αποτελούν τις αρμονικές της συχνότητας περιστροφής και είναι οι αναμενόμενες συχνότητες εμφάνισης κακής ευθυγράμμισης*

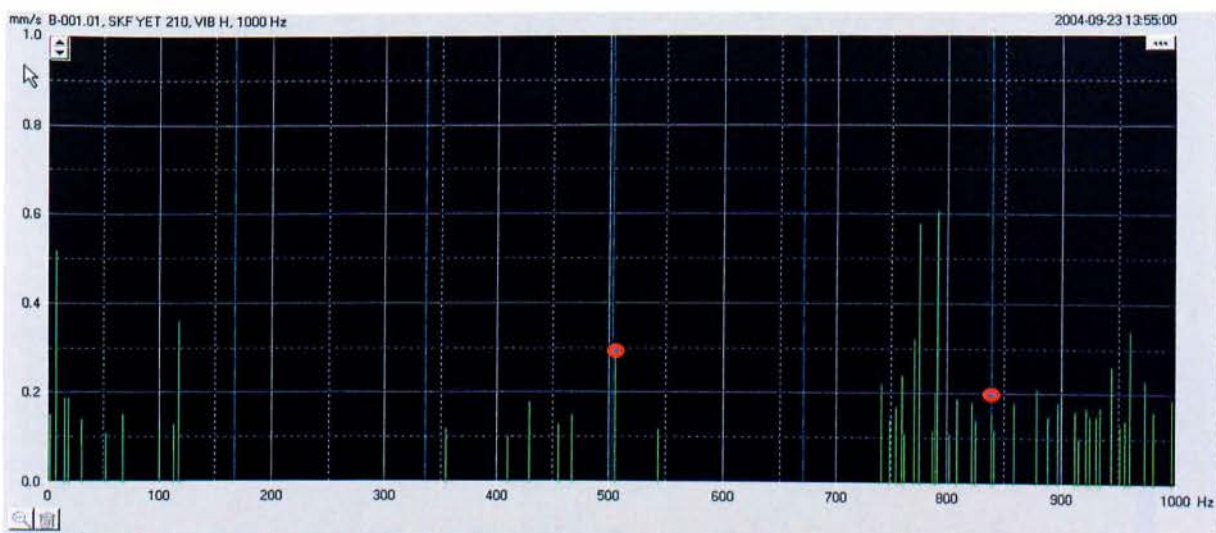
*Αποδιαμορφωμένο σήμα. Η αναμενόμενη κύρια συχνότητα της BPF1 με τις αρμονικές της  
Διάγρ. 10.3.3.Δ2*

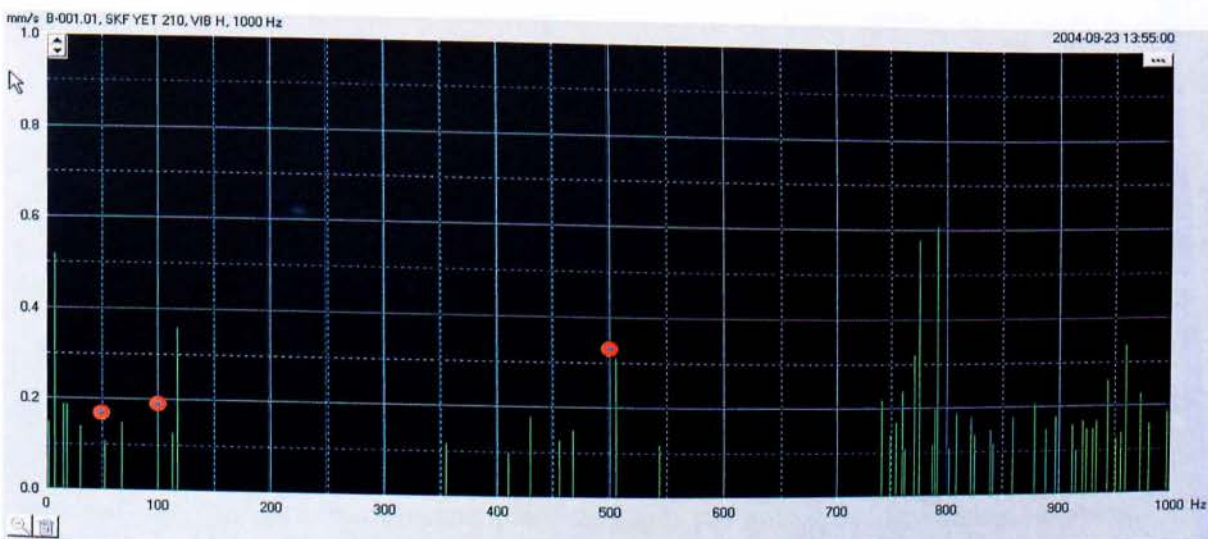
*Αποδιαμορφωμένο σήμα. Η κύρια αναμενόμενη BSF με τις αρμονικές της  
Διάγρ. 10.3.3.Δ3*

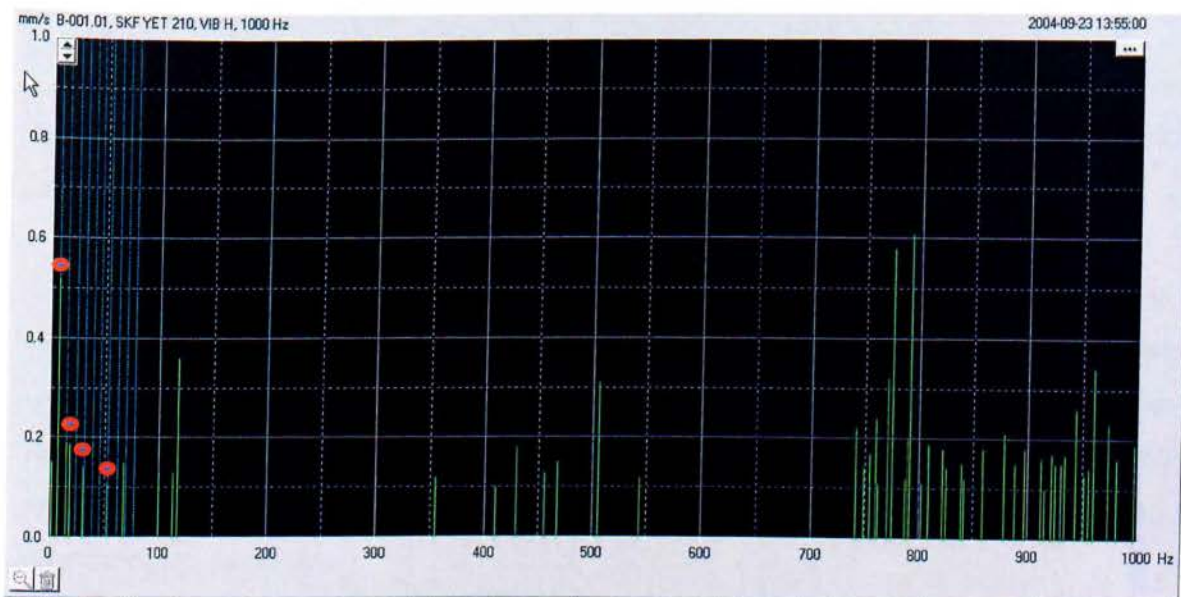
Αποδιαμορφωμένο φάσμα και η αναμενόμενη FTF με τις αρμονικές της  
Διάγρ. 10.3.3.Δ4

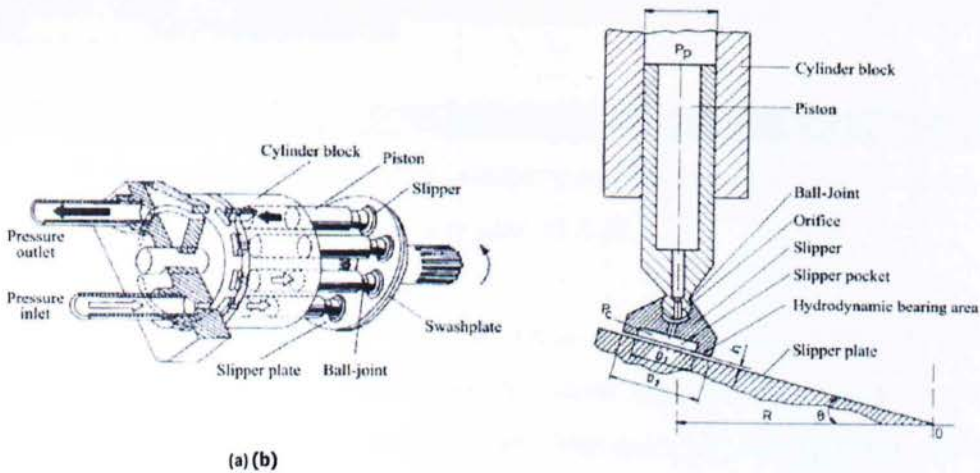
Αρχή λειτουργίας εμβολοφόρου αντλίας  
εικ.11.1.E1

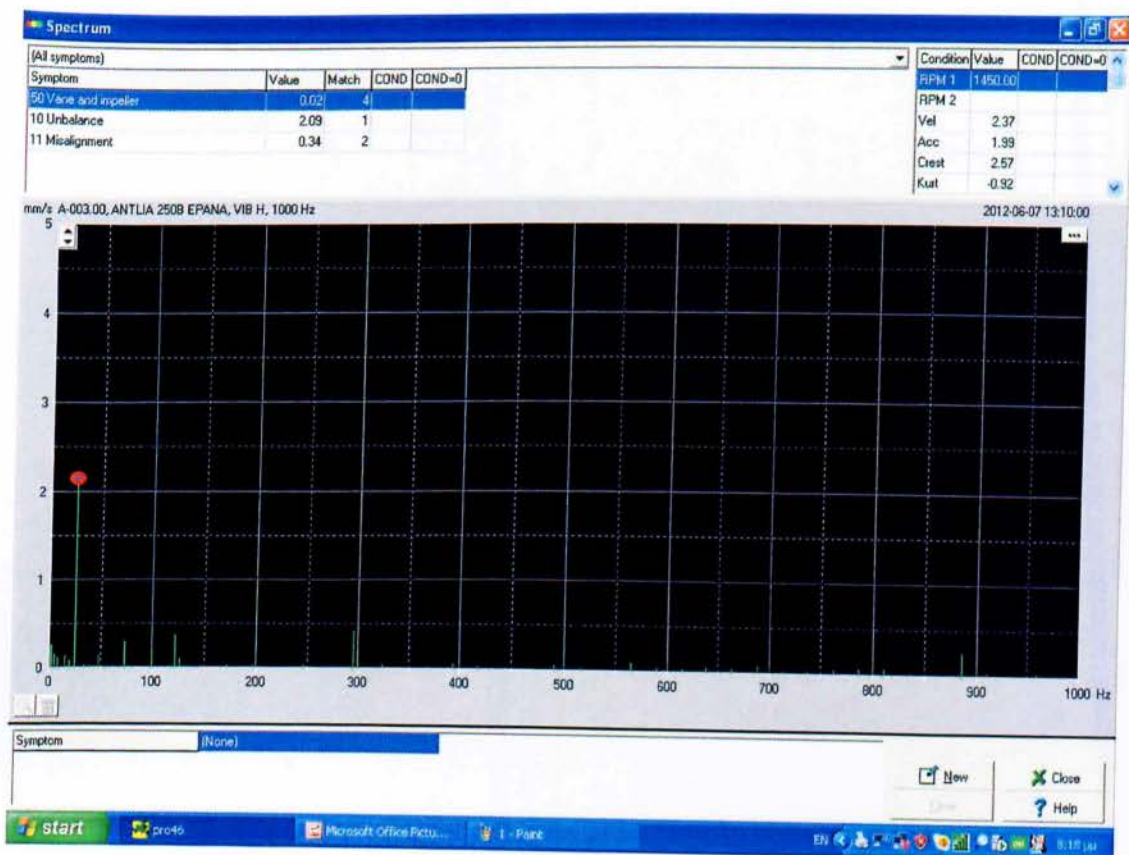
*Αποδιαμορφωμένο σήμα. Αφορά μετρήσεις κατά την οριζόντια (H) διεύθυνση*  
**Διάγραμμα 11.1.Δ1**

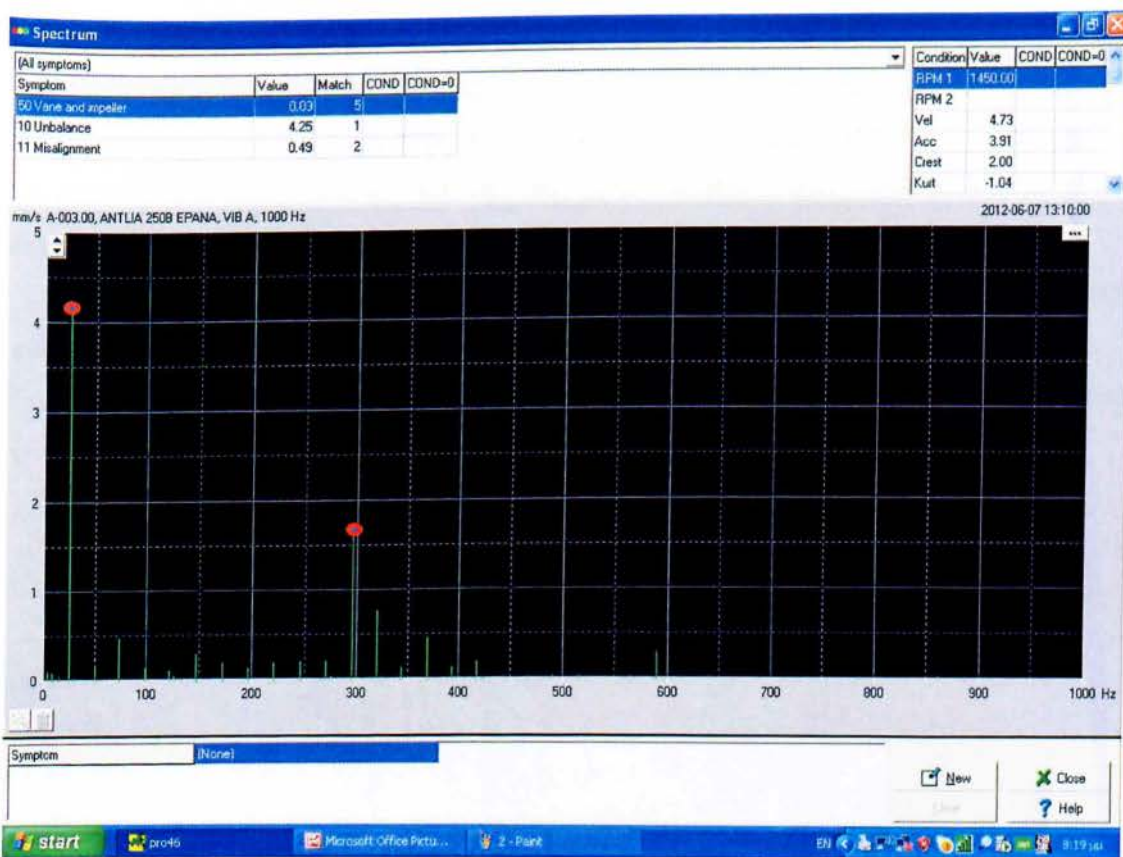
*Αποδιαμορφωμένο σήμα. Αφορά μετρήσεις κατά την αξονική (A) διεύθυνση*  
*Διάγραμμα 11.1.Δ2*
