ΣΧΟΛΗ ΤΕΧΝΟΝΟΛΟΓΙΚΩΝ ΕΦΑΡΜΟΓΩΝ
ΤΜΗΜΑ ΠΟΛΙΤΙΚΩΝ ΚΑΙ ΔΟΜΙΚΩΝ ΕΡΓΩΝ
ΠΟΛΕΟΔΟΜΙΚΟΥ ΚΑΙ ΑΡΧΙΤΕΚΤΟΝΙΚΟΥ
ΣΧΕΔΙΑΣΜΟΥ (ΤΟΜΕΑΣ Α)

ΠΤΥΧΙΑΚΗ ΕΡΓΑΣΙΑ

ΜΕΤΑΒΥΖΑΝΤΙΝΕΣ ΕΚΚΛΗΣΙΕΣ ΣΤΗΝ ΕΛΛΑΔΑ.
ΜΕΛΕΤΗ ΠΕΡΙΠΤΩΣΗΣ : Η ΕΚΚΛΗΣΙΑ ΤΩΝ ΠΑΜΜΕΓΙΣΤΩΝ
ΤΑΞΙΑΡΧΩΝ ΣΤΙΣ ΜΗΛΙΕΣ ΒΟΛΟΥ.

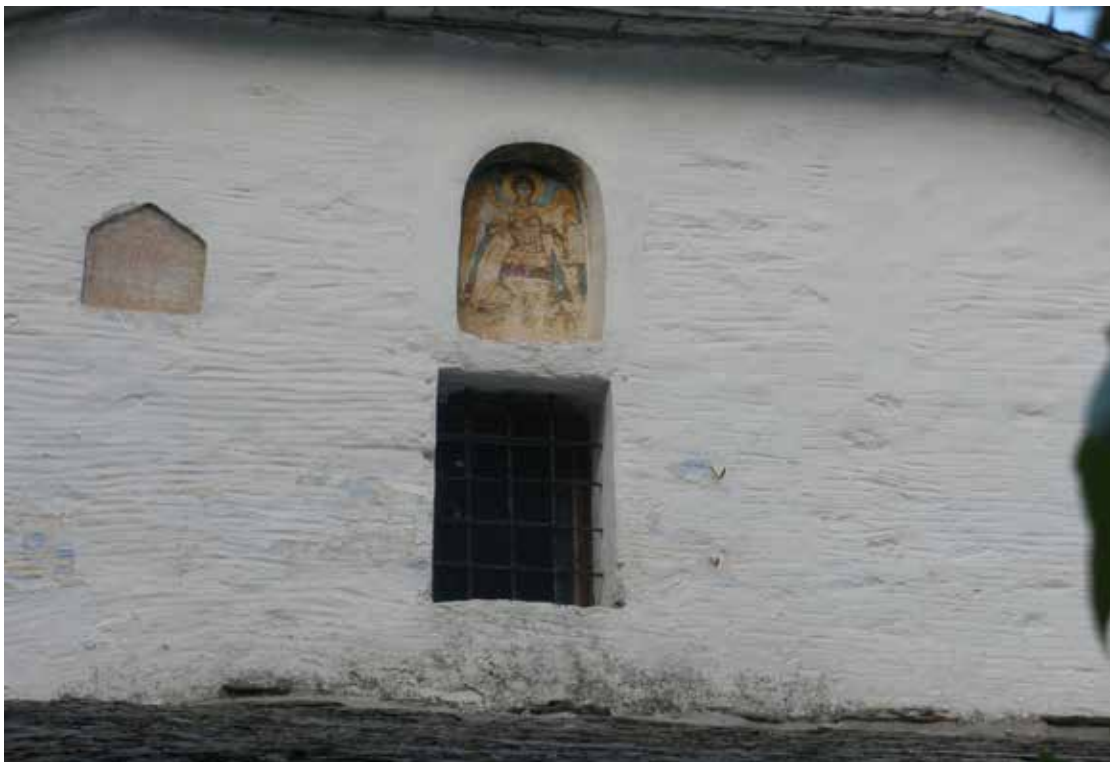
Εικόνα 4 : Μαρμάρινη επιγραφή στη δυτική πλευρά του ναού, πάνω από τη στέγη του νάρθηκα. Διακρίνεται στο πάνω αριστερό μέρος της εικόνας.

Αντιθέτως, μια μαρμάρινη επιγραφή που βρίσκεται εντοιχισμένη πάνω από τη στέγη του νάρθηκα, μας δίνει πληροφορίες για τους κατασκευαστές της εκκλησίας των Ταξιαρχών. Σε αυτή αναφέρονται πιο συγκεκριμένα τα εξής :

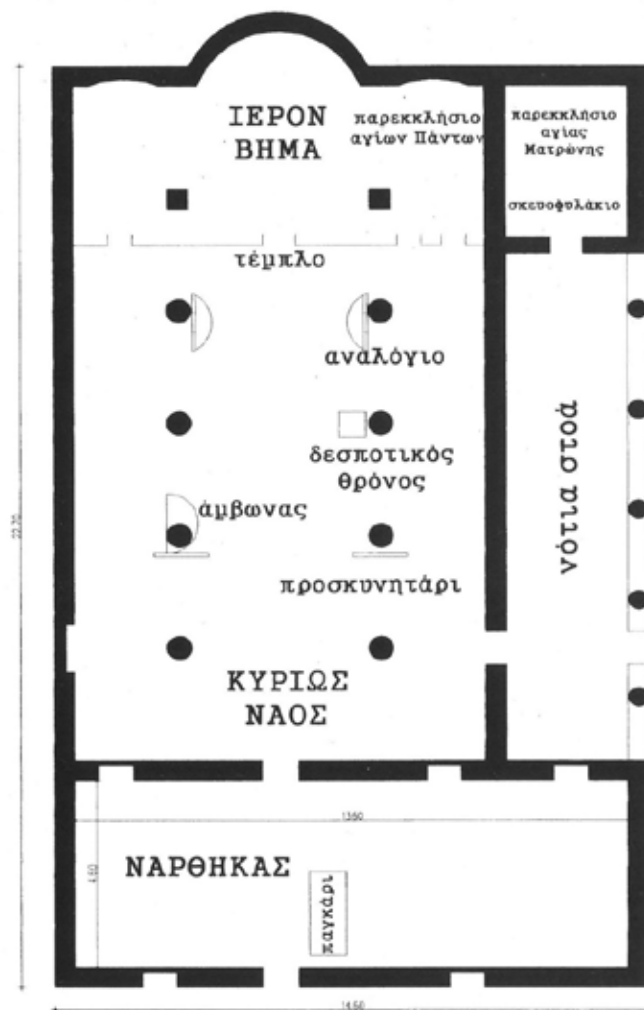
Εικόνα 10 : Κάτοψη ναού. Βιβλίο Νικολάου Παπαθεοδώρου "Ο ναός των Ταξιαρχών στις Μηλιές του Πηλίου", Μηλιές 2009. (Σελίδα 60)

Αρχιτεκτονικά ο ναός των Παμμεγίστων Ταξιαρχών ανήκει στην τρικόλιτη πηλιορείτικη βασιλική της όψιμης Τουρκοκρατίας με δώδεκα εσωτερικούς τρούλους. Έχει κάτοψη σχεδόν ορθογωνίου παραλληλογράμμου με τις εξωτερικές διαστάσεις 22,50x14,60 μέτρα, ενώ η τοιχοποιία του οικοδομήματος έχει πάχος ίσο με 50 εκατοστά. Στην ανατολική πλευρά του ναού προσκολλάται εξωτερικά η κόγχη του Ιερού Βήματος και νοτίως αυτού το παρεκκλήσι της Αγίας Ματρώνας.

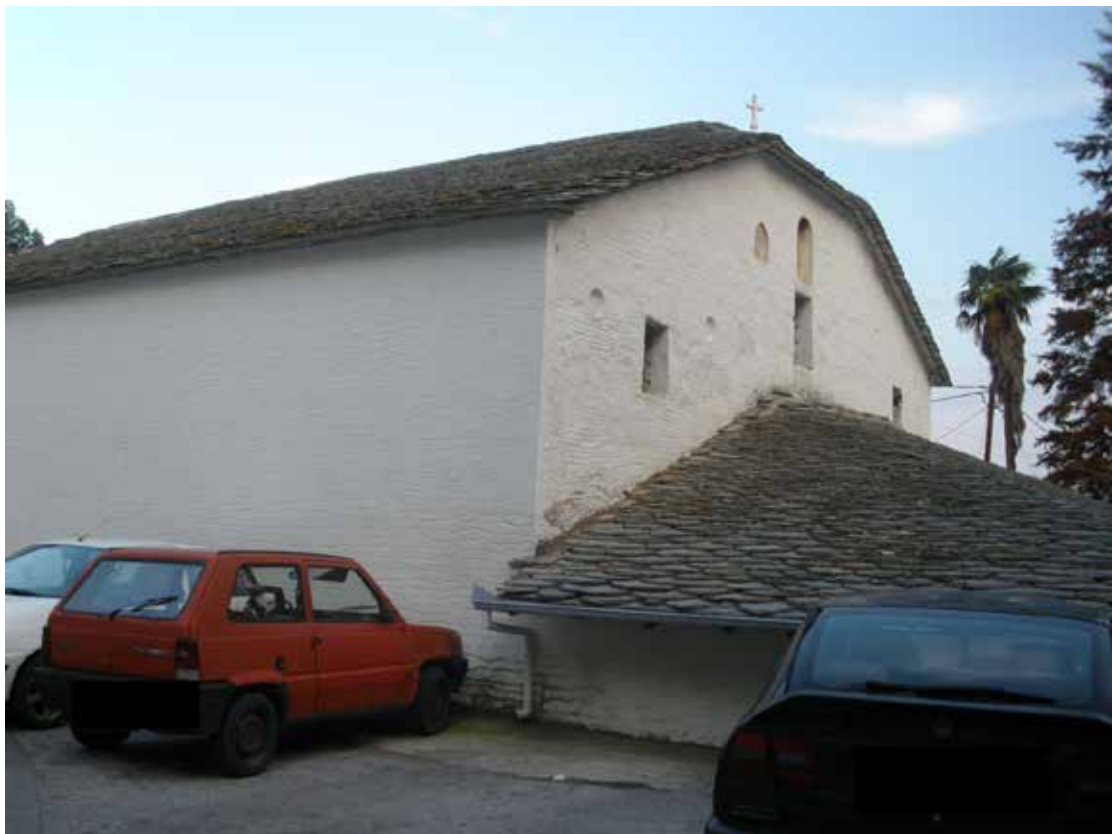
Εικόνα 11 : Η Βόρεια άποψη του ναού.

Αξίζει να σημειωθεί ότι, το 1741 οπότε και **ανεκαινίσθη** ο ναός, η Τουρκοκρατία στην Ελλάδα απαγόρευε τα θρησκευτικά σύμβολα και τους χώρους λατρείας. Για τον λόγο αυτό κρινόταν απαραίτητο οι τρούλοι εξωτερικά να μην γίνονται αντιληπτοί και η σκεπή να καλύπτεται από πλάκες όμοιες με εκείνες των σπιτιών για να μην υποδηλώνεται η ύπαρξη εκκλησίας (**εικόνα 11**). Επιπλέον, το εσωτερικό του ναού δεν έπρεπε να είναι ορατό σε όποιον περιφερόταν στον περιβάλλοντα χώρο του, γι' αυτό και έξι επιπλέον παράθυρα μικρών διαστάσεων τρία πάνω από τη στέγη του νάρθηκα και έξι πάνω από τη στέγη της νότιας στοάς, βρίσκονταν ψηλότερα απ' ό τι συνηθίζεται στις τρίκλιτες βασιλικές εκκλησίες. Στην ανατολική κόγχη του ναού υπάρχει μια κάθετη σχισμή σαν στενόμακρο παράθυρο, όπου αφήνει ελάχιστα να περνά φως και αέρας στο Ιερό Βήμα (**εικόνα 12**).

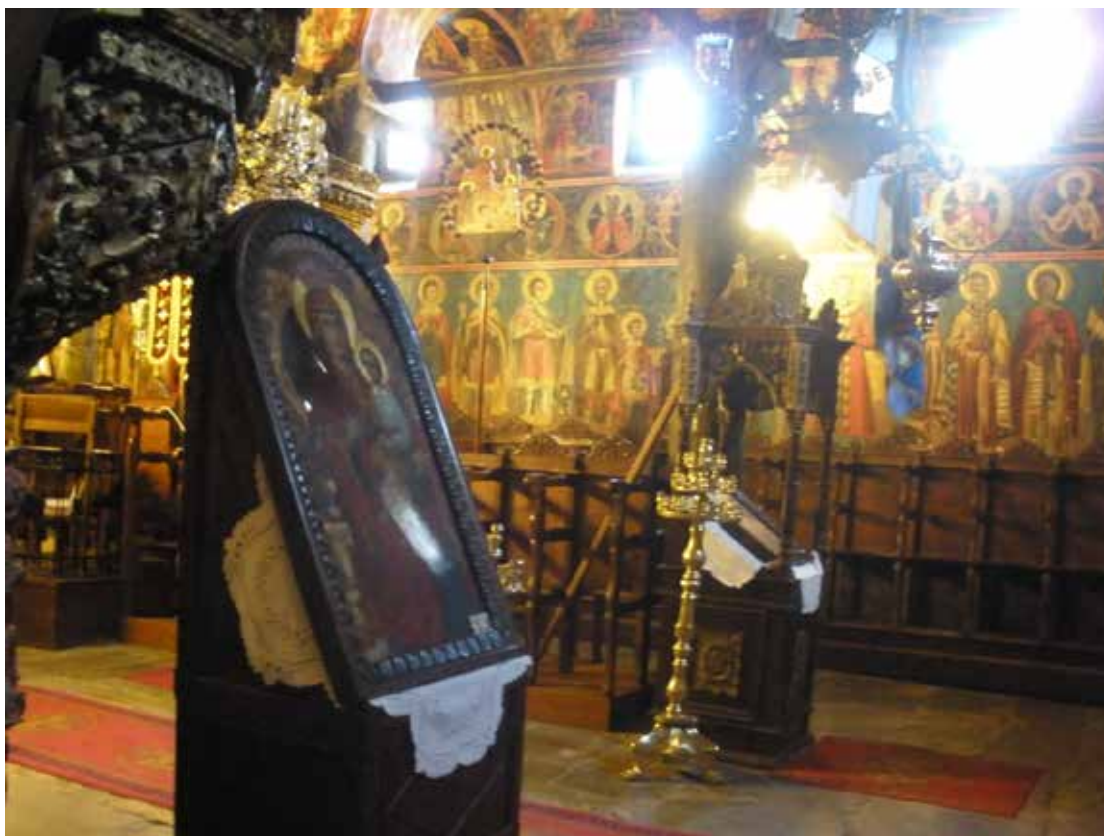
Εικόνα 12 : Εσωτερική άποψη του ναού όπου φαίνονται τρία εκ των έξι παραθύρων της νότιας πλευράς.

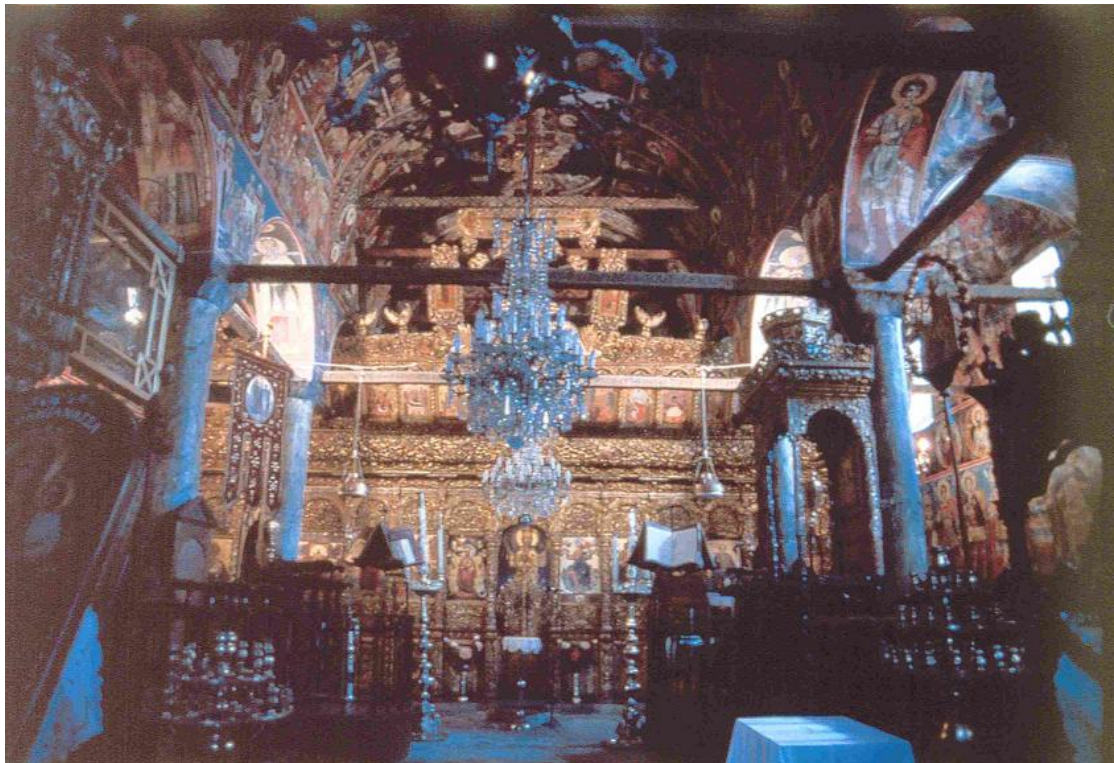
Εικόνα 13: Τα τρία κλίτη του ναού.(Φωτογραφία Ν.ΒΑΒΑΝΕΛΛΟΣ)

Μετά από έναν καταστροφικό σεισμό στο Πήλιο, το 1955, πολλά αρχοντικά και εκκλησίες υπέστησαν σοβαρές ζημιές. Μια από αυτές τις εκκλησίες ήταν και αυτή των Παμμεγίστων Ταξιαρχών στο χωριό των Μηλεών. Αν και οι φθορές ήταν σημαντικές, στο εσωτερικό του ναού έγιναν εργασίες προκειμένου να συγκρατηθεί η οροφή με υποστυλώματα. Ο κυρίως ναός χωρίζεται σε τρία κλίτη, δύο πλάγια (στα οποία βρίσκονταν τα υποστυλώματα) και ένα κεντρικό. Στο κάθε ένα από τα πλάγια κλίτη υπάρχουν 6 εσωτερικοί «τυφλοί» τρούλοι, 12 στο σύνολο, και μια στενόμακρη καμάρα η οποία καταλήγει στο Ιερό Βήμα σε έναν ακόμη “τυφλό” εσωτερικό τρούλο ψηλότερα από τους υπόλοιπους. Ο ναός παρέμεινε υποστυλωμένος για 30 περίπου χρόνια.

Το 1987, η 7^η Εφορεία Βυζαντινών Αρχαιοτήτων προχώρησε στην ανακατασκευή και στεγανοποίηση της στέγης και στη συντήρηση των τοιχογραφιών. Οι εργασίες κράτησαν έως το 1989 οπότε και ολοκληρώθηκαν. Αργότερα όμως, το 1994, ο ναός χρειάστηκε ξανά στεγανωτικές εργασίες στη σκεπή καθώς και συντήρηση των αγιογραφιών. Τότε παρατηρήθηκαν τυχαία ανάμεσα στις αγιογραφίες, μικρές οπές στα δύο πλάγια κλίτη, στις περιφέρειες των τρούλων. Αυτό βοήθησε στην κατανόηση του τρόπου κατασκευής της εκκλησίας, αλλά αποτέλεσε και την αφορμή για την εύρεση των 48 αναποδογυρισμένων πιθαριών στη σκεπή του ναού.

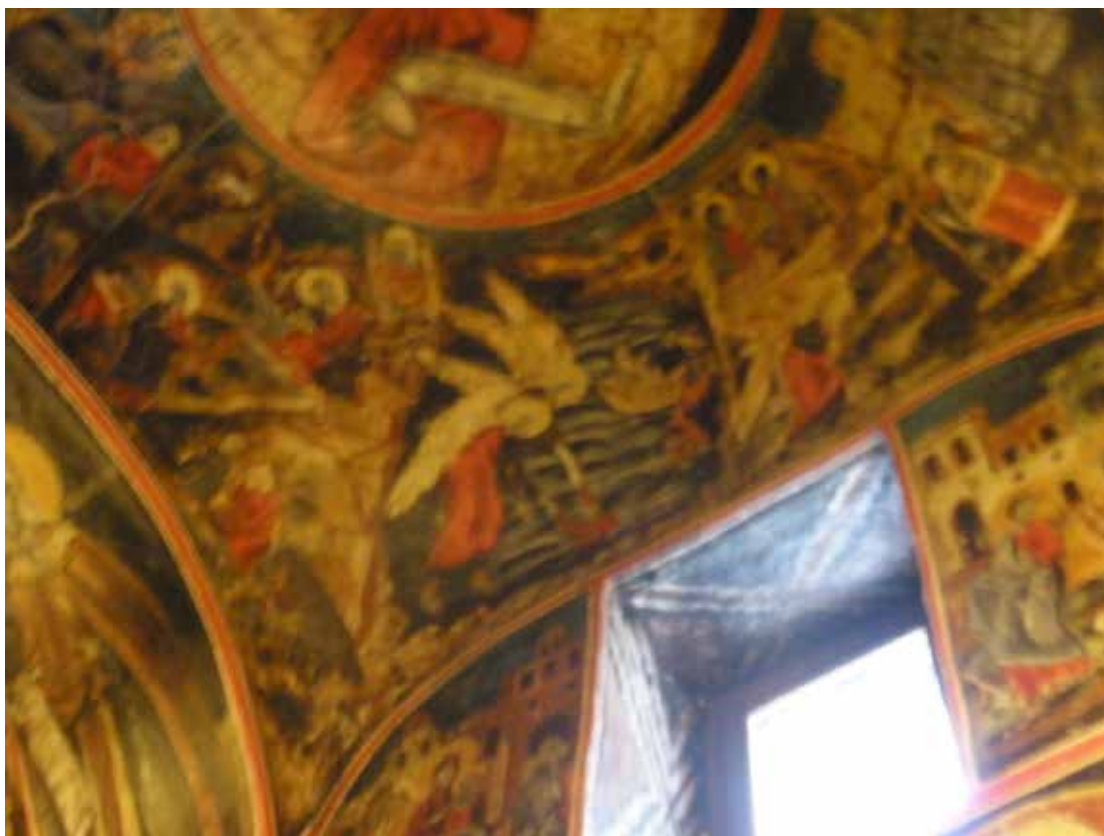
Εικόνα 14: Ο εσωτερικός τρούλος στη νότια πλευρά του ναού. Διακρίνεται ελαφρώς η κοιλιά του πιθαριού αριστερά του ανοίγματος.

Η διάταξη με την οποία είχαν τοποθετηθεί τα πιθάρια αυτά δεν ήταν καθόλου τυχαία αν και έδειχνε ως εμπειροτεχνική μέθοδος των μαστόρων της εποχής. Ο τρόπος εντοίχισής τους ήταν τέτοιος ώστε να ενώνονται τα κοίλα των πιθαριών του πρώτου τρούλου με τα κοίλα των πιθαριών του δεύτερου γειτονικού τρούλου σε κάθε περιφέρειά τους. Χρειάστηκαν 48 κενά και αναποδογυρισμένα πιθάρια για να λειτουργήσουν ως γέμισμα των κενών μεταξύ των τρούλων και της οροφής, συμβάλλοντας έτσι στην μη εναπόθεση μπαζωμάτων σε αυτά και στην ελάφρυνση της οροφής κατά 5 τόνους. Με τη μέθοδο αυτή απεφεύχθη τόσο το πρόσθετο βάρος, όσο και η μείωση της αντοχής της οροφής στο πέρασμα των χρόνων.

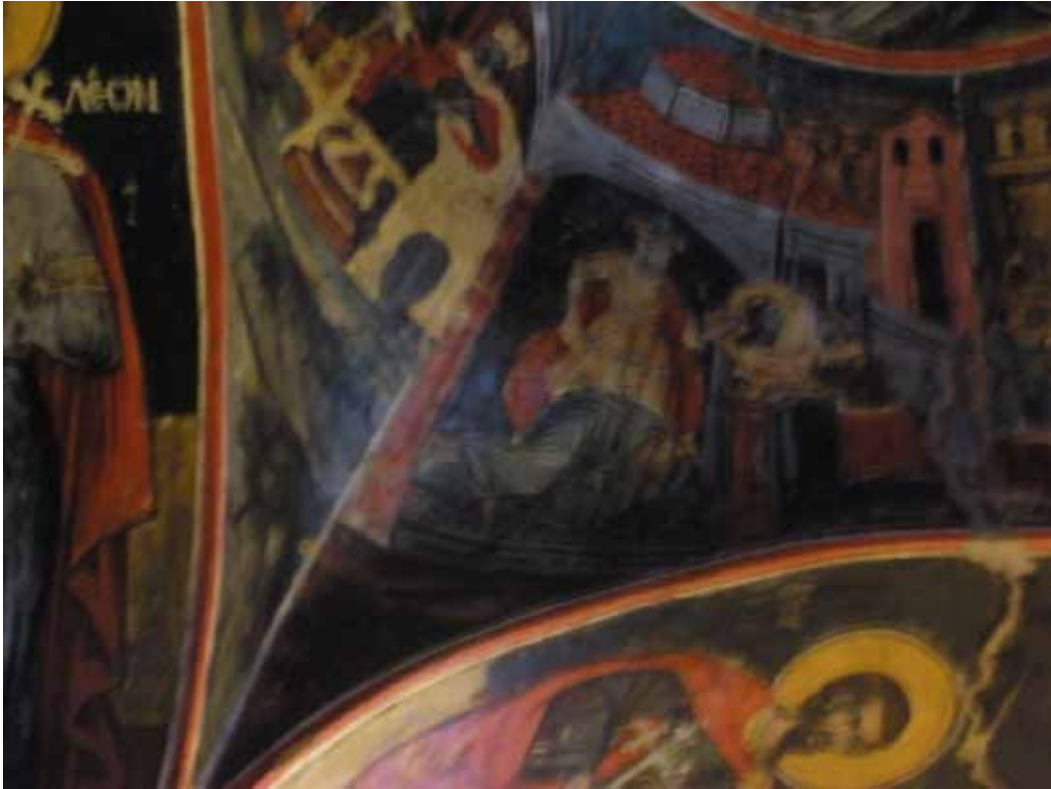
Εικόνα 16 : Ο τρούλος του αριστερού κλίτους του ναού. Στο κέντρο της εικόνας διακρίνεται η κοιλιά του πιθαριού

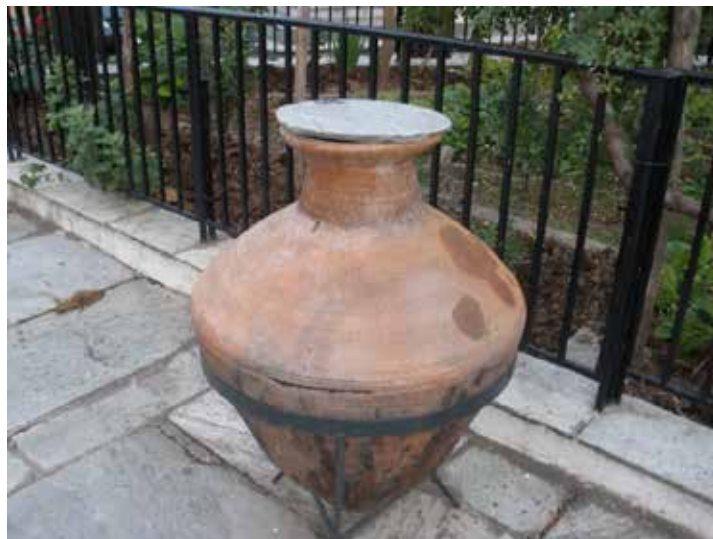
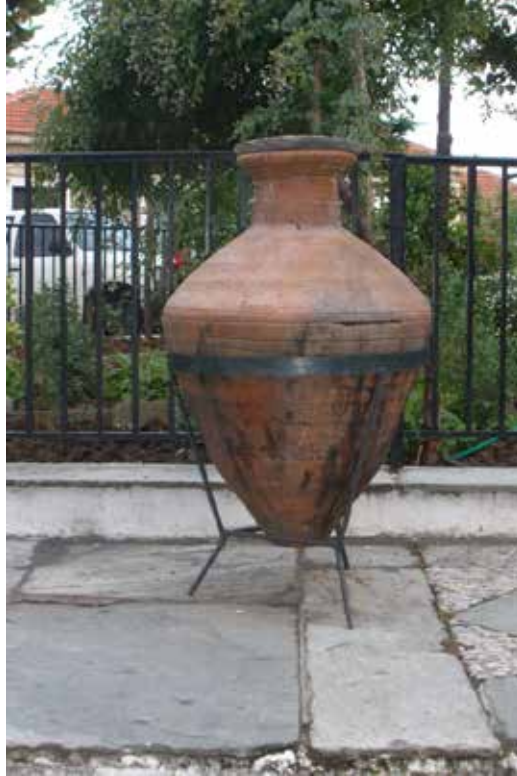
Εικόνα 17: Τα πιθάρια που βρίσκονται στους τρούλους του ναού είναι παρόμοιων διαστάσεων με τα ανωτέρω

Ολοκληρώνοντας το κομμάτι αυτό, δίνεται ο προσδιορισμός των διαστάσεων των πιθαριών από την χωρητικότητα αποθήκευσης λαδιού 100 έως 250 λίτρα σε κάθε ένα από αυτά (εικόνα 17). Εξωτερικά των πιθαριών, διακρίνεται λεπτή αλλά πολύ ανθεκτική παρειά, χωρίς λαβές, με διακοσμητικές ζώνες σε όλη την επιφάνειά τους. Η μορφή τους μπορεί να παραμένει σταθερή πάνω από χίλια χρόνια, καθώς, όπως αναφέρουμε και ανωτέρω, τα κεραμικά υλικά έχουν χαρακτηριστικά μεγάλη αντοχή στον χρόνο και στις ακραίες περιβαλλοντικές συνθήκες.

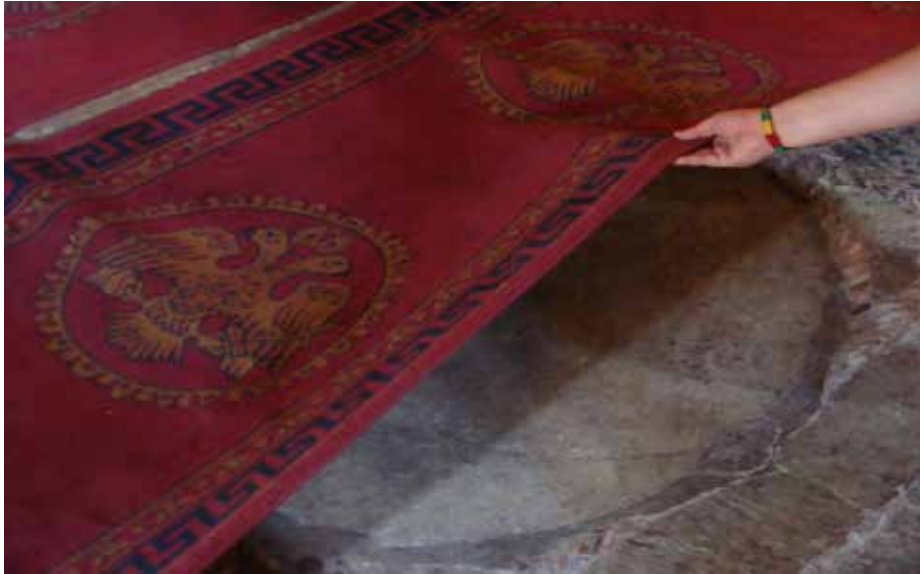
Εικόνα 18 : Το κεντρικό πηγάδι μπροστά από τον Δεσποτικό Θρόνο

Παρόμοια λειτουργία με αυτή των πιθαριών είχαν και τα 5 κενά πηγάδια που βρίσκονταν κάτω από το δάπεδο του κυρίως ναού (εικόνα 18). Ένα στο κέντρο, μπροστά στον δεσποτικό θρόνο και τέσσερα στις γωνίες του κυρίως ναού, τα οποία επικοινωνούσαν και ενώνονταν με χιαστούς διαδρόμους για να κρατούν μακριά τα νερά της περιοχής. Η τοποθέτησής τους κάτω από το δάπεδο ήταν κυρίως για αποστραγγιστικούς λόγους, καθώς η εκκλησία ήταν χτισμένη σε ρέματα –τα οποία ακόμα και σήμερα αφθονούν στην περιοχή- περιορίζοντας την υγρασία εντός του ναού και προστατεύοντας σημαντικά τις αγιογραφίες και το ξυλόγλυπτο τέμπλο.

Η κατασκευή των πηγαδιών βοηθούσε επιπλέον στην καθαρότητα του ήχου στον κλειστό χώρο, ενισχύοντας τους βαρύτονους ήχους -τα μπάσα. Αυτό αποδεικνύεται και από το γεγονός ότι, πατώντας έντονα στο σημείο αυτό δίνεται η αίσθηση του κενού κάτω από το δάπεδο. Σχετικά με τα πηγάδια αλλά και με τα πιθάρια (που αναφερθήκαμε ανωτέρω), ως μέσω ενίσχυσης του ήχου έχει γράψει ο Αριστοτέλης (384-322π.χ) στο κεφάλαιο 8 του έργου του «Προβλήματα 2» - «όσα περί φωνής», και αναφέρει χαρακτηριστικά για τα «άδεια δοχεία από πυλό» τα κατωτέρω :

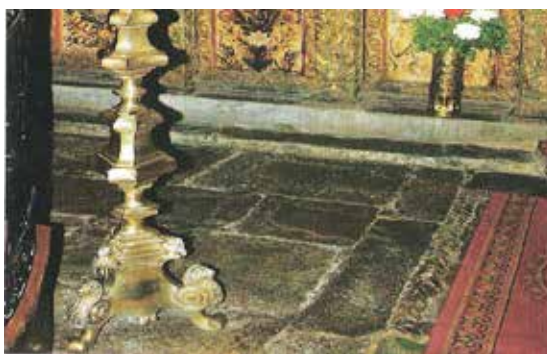
Εικόνα 19: Φωτογραφία από το δάπεδο του ναού, μπροστά από το Ιερό Βήμα.

Ολόκληρη η επιφάνεια του δαπέδου, από το νάρθηκα ως τον κυρίως ναό καλύπτεται από ακανόνιστες πέτρες δημιουργώντας γεωμετρικούς σχηματισμούς. Πάνω από τα σημεία που βρίσκονται τα πηγάδια είναι τοποθετημένες πλάκες σε ασύμμετρα στρογγυλό σχήμα, ενδεχομένως έτσι να καταδεικνύεται η διάμετρος των πηγαδιών. Οι πλάκες έχουν φθαρεί φανερώνοντας έτσι τα σημάδια του χρόνου και εναρμονίζονται με τον εσωτερικό διάκοσμο του ναού.

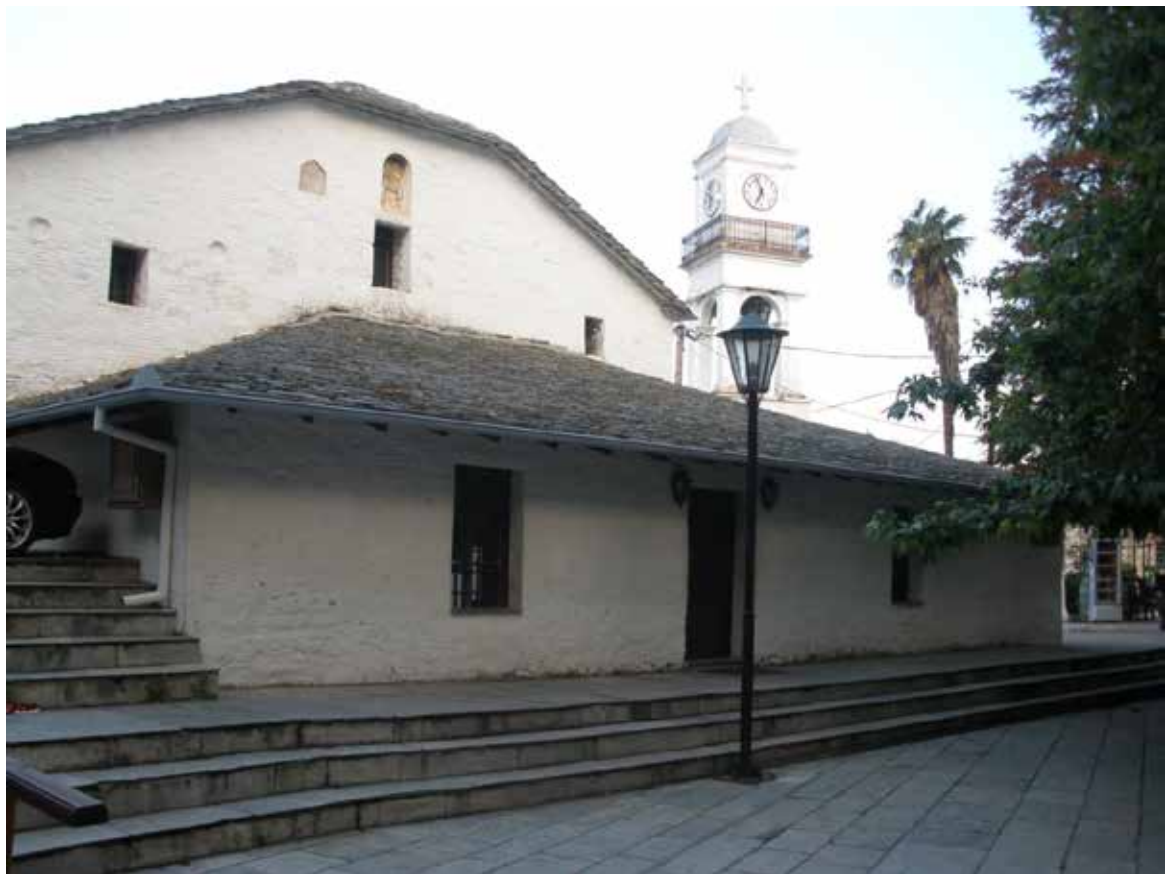
Εικόνα 20 : Η βορειοδυτική πλευρά της εκκλησίας των Ταξιαρχών. Ξεχωρίζει στο βάθος το καμπαναριό και μέρος του περιβάλλοντα χώρου

Η κεντρική σκεπή και η σκεπή πάνω από το σημείο του νάρθηκα, είναι δίρριχτη, με σχιστολιθικές πλάκες. Ανάμεσα σε αυτές τις δύο, στη δυτική πλευρά, βρίσκεται λιθανάγλυφη πλάκα η οποία αναφέρει τους μαστόρους της εκκλησίας καθώς και το έτος ανακαίνισης. Ακριβώς δίπλα από αυτή, εντοιχισμένη σε θολωτή εσοχή, βρίσκεται η τοιχογραφία του Αρχάγγελου Μιχαήλ με ζωηρά χρώματα παρά τις ακραίες καιρικές συνθήκες που επικρατούν ανάλογα με την εποχή. Από τη νότια στοά, όπου στεγάζεται το παρεκκλήσιο του Αγίου Χαραλάμπους και της Αγίας Ματρώνας, η στέγη είναι μονόρριχτη με ίδιες σχιστολιθικές πλάκες και υποστυλωμένη με πέντε κατακόρυφους ξύλινους στύλους. Εκεί διακρίνεται πάλι η τοιχογραφία του Αρχάγγελου Μιχαήλ με έντονα χρώματα ανέγγιχτα στον χρόνο, ενώ ακριβώς πιο δίπλα ένας σταυρός και ένα κυκλικό σχήμα από κεραμικά υλικά εμφυτευμένα στον τοίχο, χωρίς κάποια ιδιαίτερη τεχνική κατασκευή.

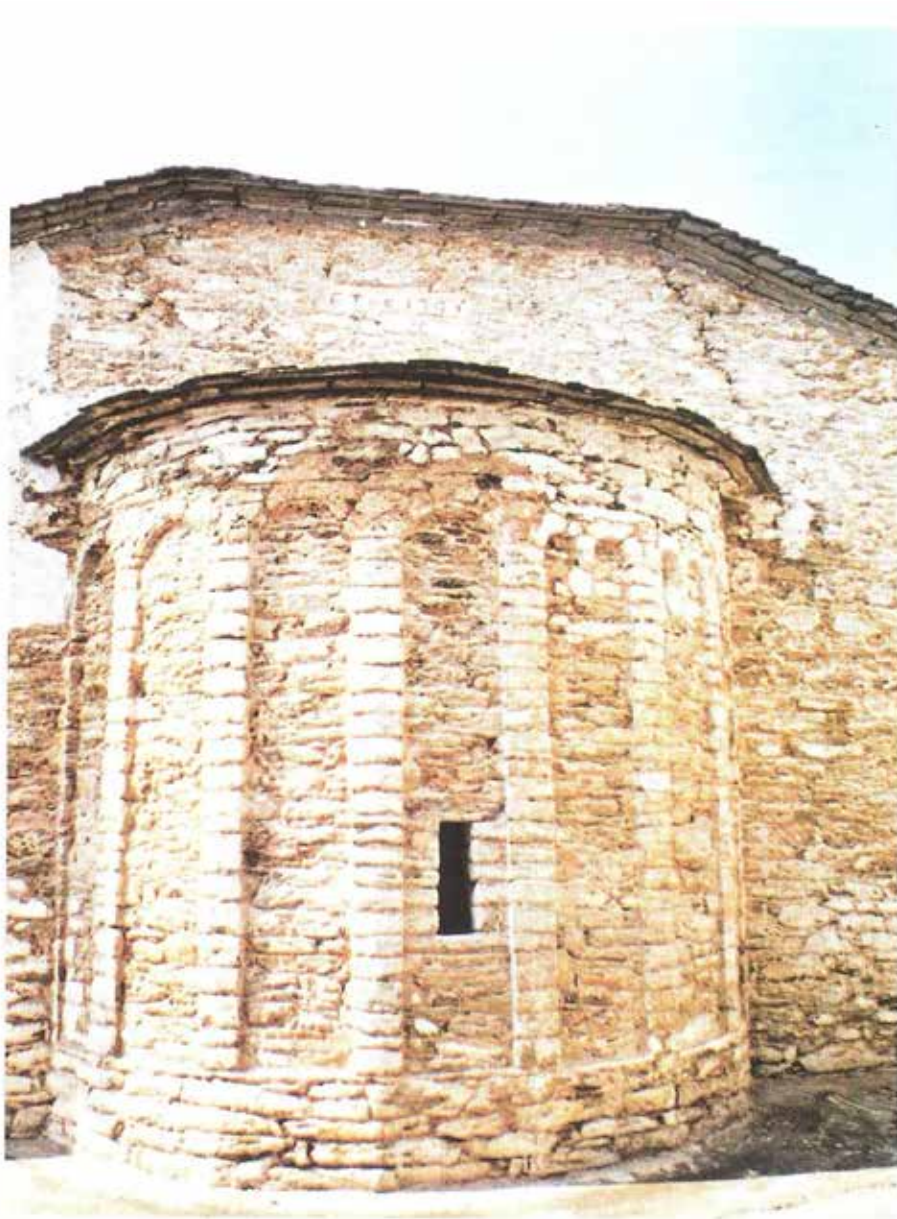
Εικόνα 22 : Η Ανατολική πλευρά του ναού. Φωτογραφία από την κόγχη του Ιερού μετά την αφαίρεση του επιχρίσματος για στεγανωτικές εργασίες. **Βιβλίο:** Νικολάου Παπαθεοδώρου "Ο ναός των Ταξιαρχών στις Μηλιές του Πηλίου", Μηλιές 2009 (Σελίδα : 33)

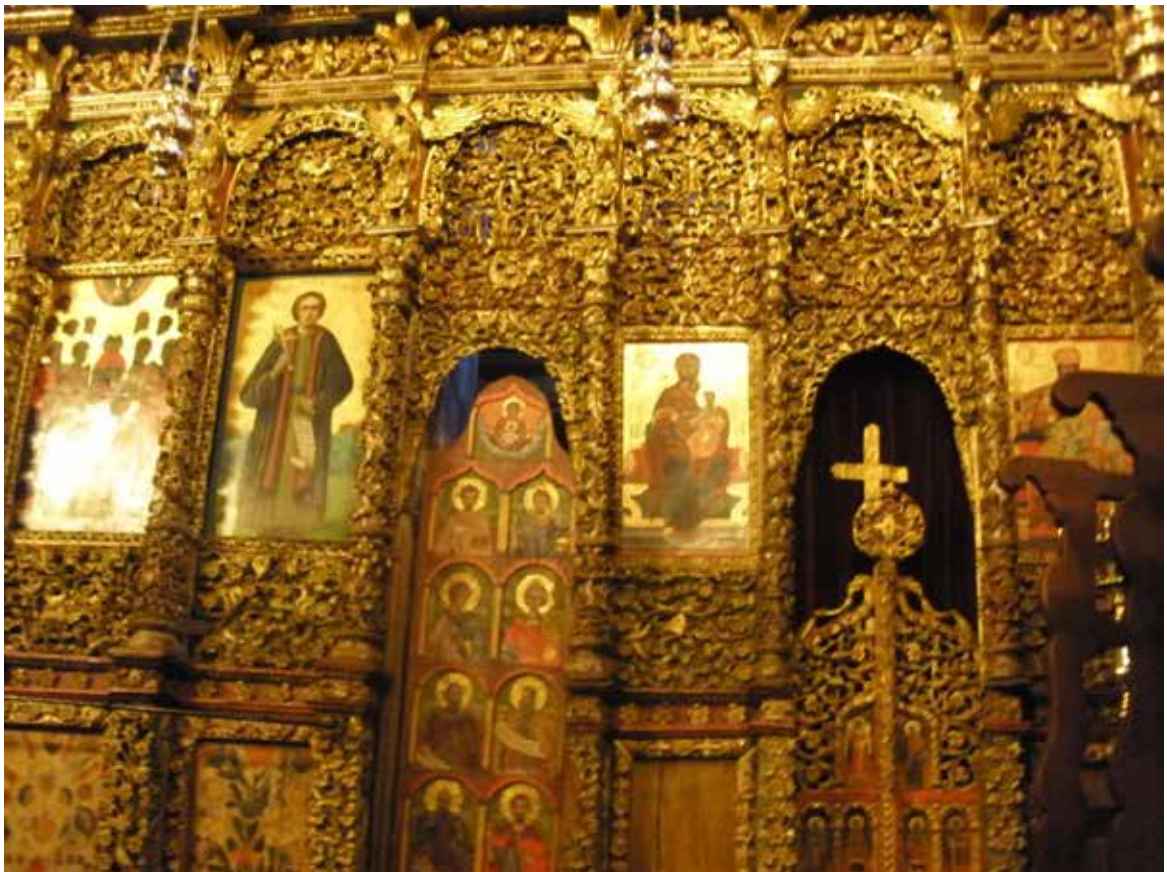
Εικόνα 23 : Το ξυλόγλυπτο τέμπλο

Από το μικρό άνοιγμα του νάρθηκα εισερχόμαστε στον κυρίως ναό, όπου το πρώτο πράγμα που αντικρίζει κανείς είναι το εξαιρετικό και εντυπωσιακό τέμπλο του. Έργο μοναδικής ξυλογλυπτικής τεχνικής, καλλιτεχνημένο σε ξύλο φλαμουριάς και επικαλυμμένο με φύλλα χρυσού, απεικονίζει ανάγλυφα και «κεντημένα» σε αυτό, παραστάσεις και σκηνές από την κιβωτό του Νώε, ζώων και πουλιών της Αφρικής. Ο δημιουργός του τέμπλου θεωρείται ότι ήταν αγιορείτης μοναχός και εφάρμοσε την τεχνική του Αγίου Όρους στην εκκλησία των Παμμεγίστων Ταξιαρχών. Σύμφωνα με

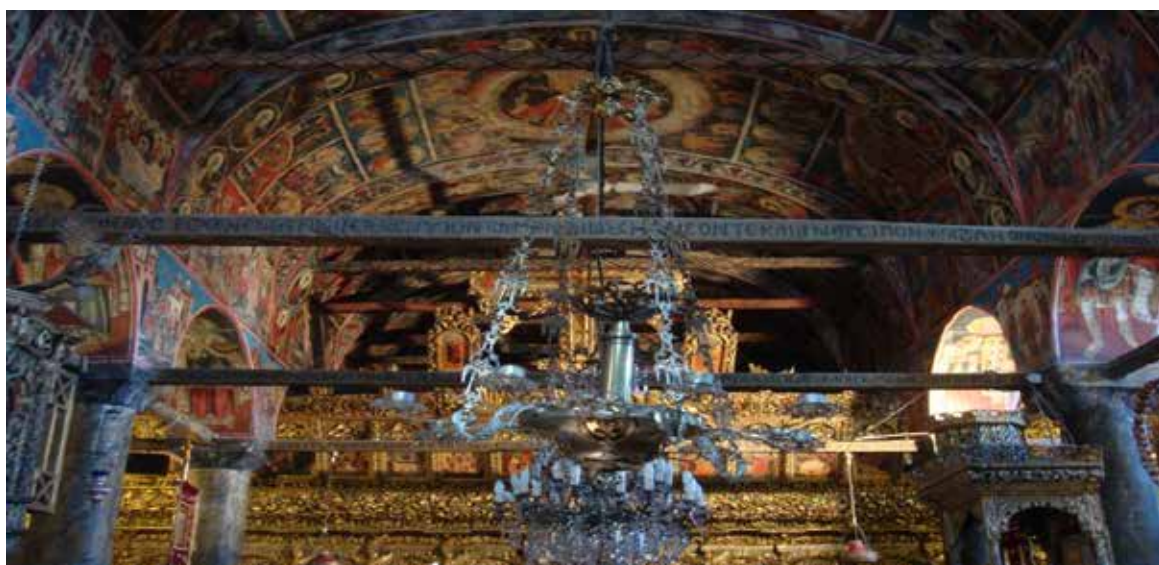
Εικόνα 24 : Οι ξύλινοι δοκοί στο μεσαίο κλίτος

Οι ξύλινοι δοκοί του μεσαίου κλίτους στηρίζονται στο ύψος των κιονόκρανων οι οποίοι απεικονίζουν με ασπρόμαυρα χρώματα πρόσωπα με άγρια μορφή, που έχουν συμβολικό χαρακτήρα. Τα σύμβολα αποτυπώνονται με τέτοιο τρόπο ώστε να τονίζεται η σύνθλιψη των ειδώλων με την εμφάνιση του χριστιανισμού. Οι κίονες και τα κιονόκρανα του ναού είναι χτισμένα χωρίς ιδιαίτερο αρχιτεκτονικό διάκοσμο σε σύγκριση με άλλες εκκλησίες της

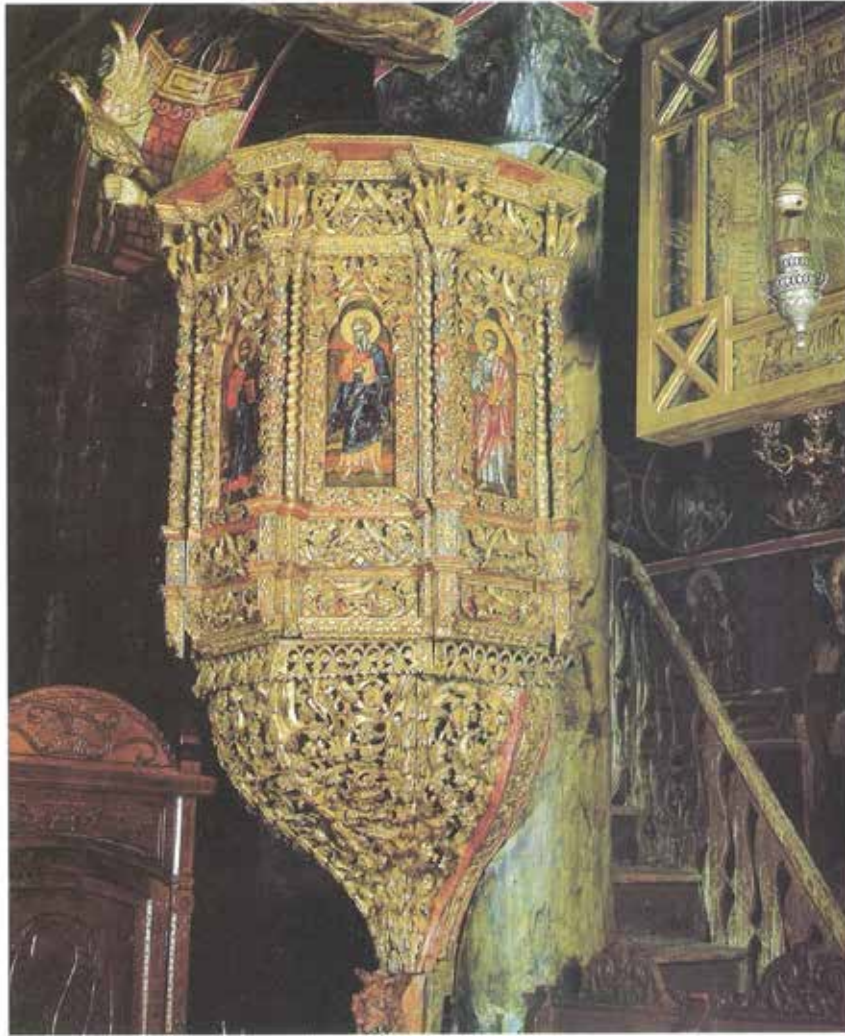
Εικόνα 28 : Ο άμβωνας

Ο άμβωνας του ιερού ναού, εκτιμάται ως ένα εξαιρετικό ξυλογλυπτικό έργο και ως ένα σπουδαίο κομψοτέχνημα που δημιουργήθηκε από τον ίδιο ξυλογλύπτη που σμίλεψε το τέμπλο και τον Δεσποτικό Θρόνο την ίδια χρονική περίοδο. Η σκάλα του είναι ενσωματωμένη και περιστρέφεται γύρω από τον δεύτερο αριστερό κίονα του κυρίως ναού. Στη βάση του «ανθίζει» η *Άμπελος Κυρίου* και αγκαλιάζει τις εικόνες των Ευαγγελιστών. Και καθώς η *Άμπελος* υψώνεται στην κορυφή, ανθρώπινο χέρι συγκρατεί από τα πόδια έναν αετό με ανοιγμένα φτερά έτοιμο να πετάξει.³

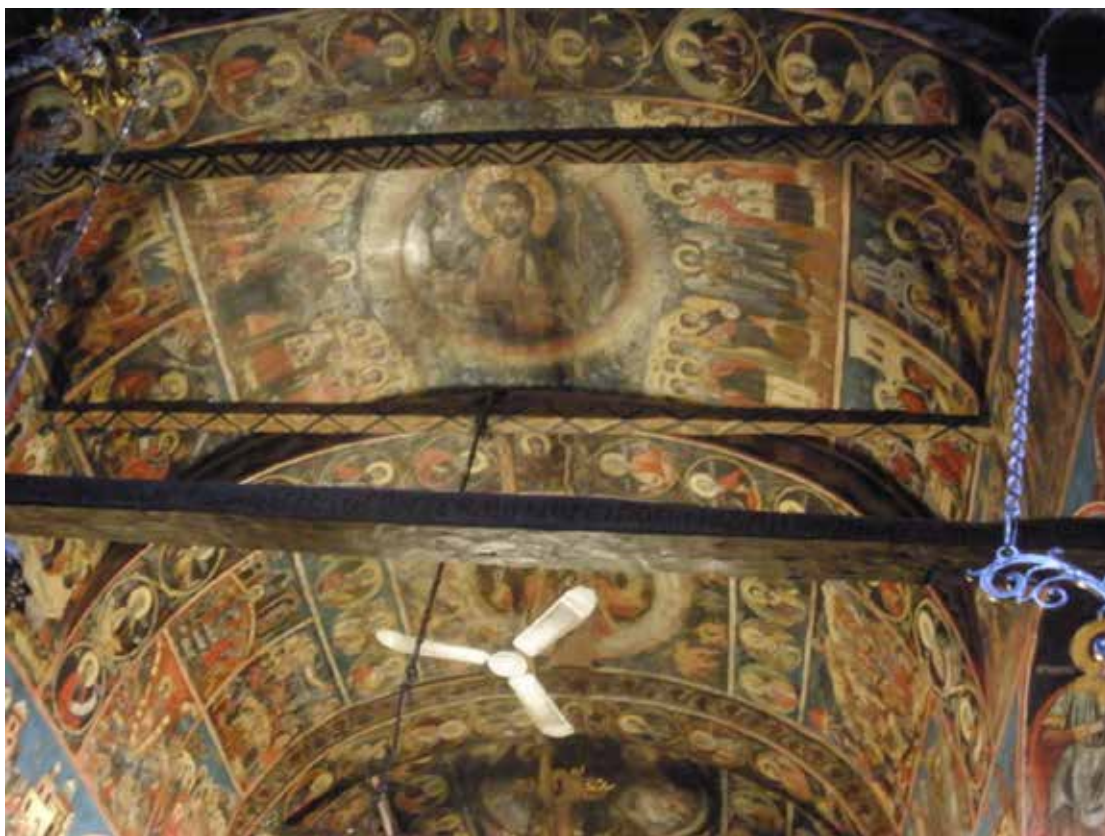
Στην καμάρα του κεντρικού κλίτους του ναού, παρατηρείται έντονη διαμήκη ρηγμάτωση και οι αγιογραφίες στην περιοχή έχουν κενά εξαιτίας της απώλειας κονιάματος τοπικά στο σημείο. Η βλάβη στην περιοχή της καμάρας δημιουργήθηκε κατά τη διάρκεια έντονης σεισμικής δόνησης.

Εικόνα 30 : Ρωγμή στο κεντρικό κλίτος του ναού, από την είσοδο του κυρίως ναού προς το Ιερό Βήμα. Κατά μήκος της αγιογραφίας του Παντοκράτορα.

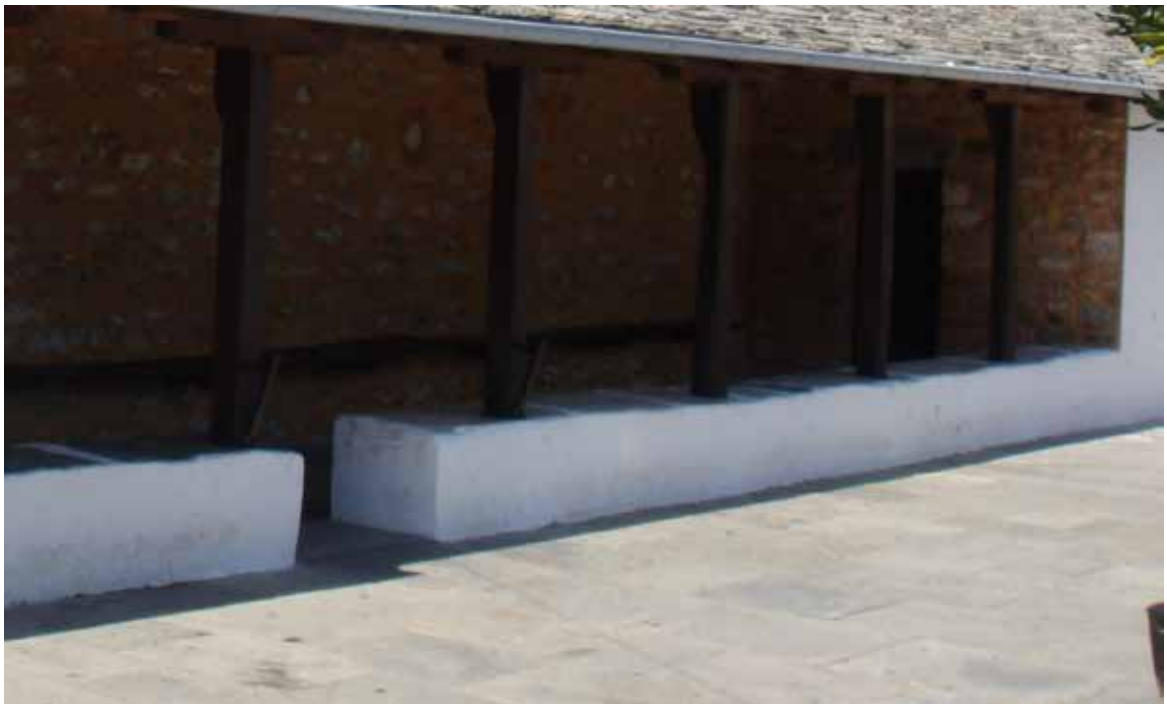
Το νότιο υπόστεγο στηρίζεται σε ξύλινα υποστυλώματα νεότερης κατασκευής, τα οποία αντικατέστησαν τα παλαιότερα και φθαρμένα από το χρόνο υποστυλώματα (εικόνα31).

Εικόνα 31 : Το νότιο υπόστεγο της εκκλησίας των Ταξιαρχών.

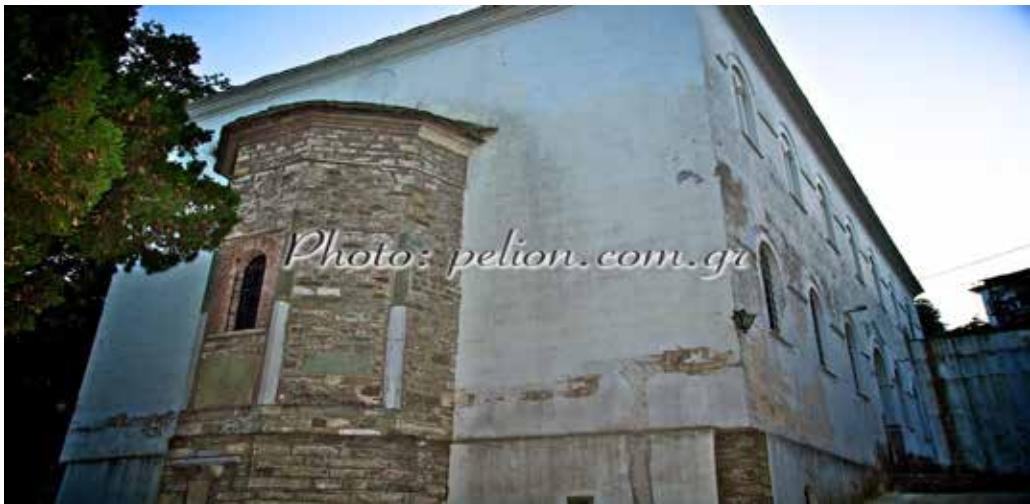
Εικόνα 32 : Η Εκκλησία της Μεταμόρφωσης του Σωτήρος με μια κόγχη. Φωτογραφία από pelion.com.gr

Παρατηρούμε ότι, οι μονόκλιτες ξυλόστεγες βασιλικές είναι συνήθως ξωκλήσια μικρών διαστάσεων, με δίρριχτη σκεπή από *προπανιώτικες* πλάκες, δηλαδή σχιστολιθικές πλάκες της περιοχής του Πηλίου. Κάποια ξωκλήσια, έχουν μια ημικυκλική κόγχη στον ανατολικό τοίχο (**εικόνα 32**),

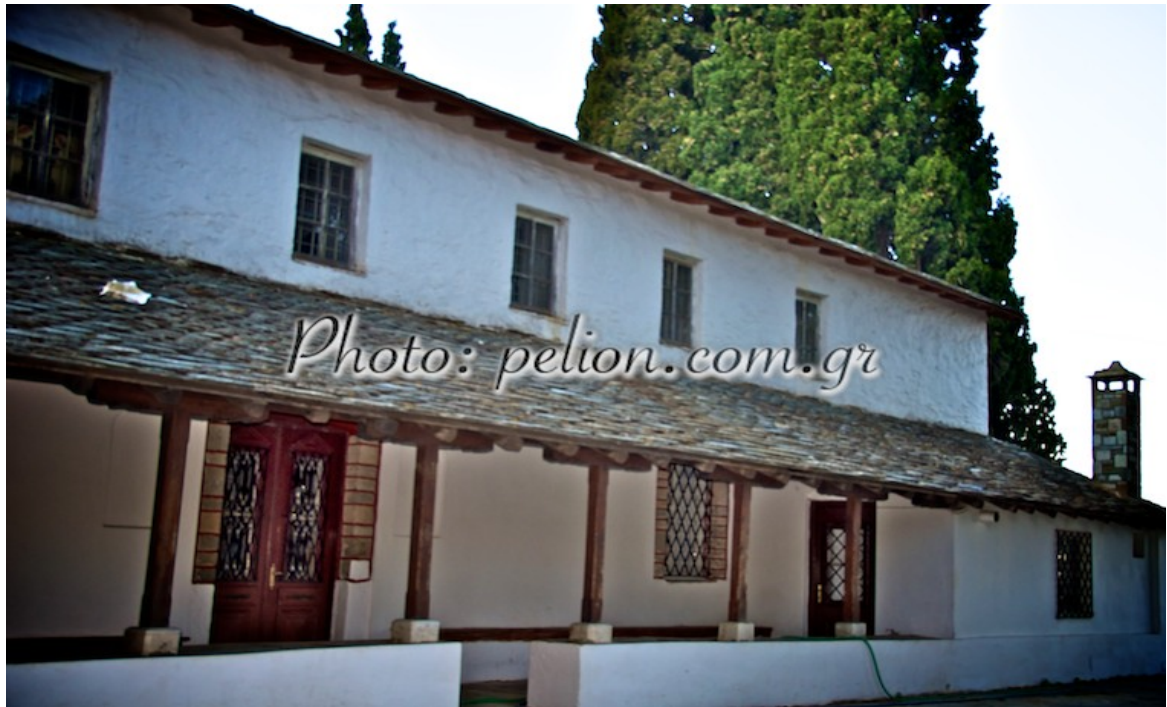
Εικόνα 36 : Η εκκλησία της Αγίας Κυριακής. **Φωτογραφία** από pelion.com.gr

Επιπροσθέτως, τα υπόστεγα βρίσκονται κυρίως στη νότια πλευρά και καταλήγουν τις περισσότερες φορές ανατολικά σε παρεκκλήσια. Καλύπτονται από πλάκες της περιοχής στηριζόμενες είτε σε ξύλινα υποστυλώματα, όπως στην Αγία Κυριακή στη Ζαγορά (**εικόνα 36**) είτε σε κολώνες χτιστές ή μαρμάρινες όπως στους Αγίους Αναργύρους στη Πορταριά και στον Άγιο Γεώργιο στο χωριό Άγιος Γεώργιος στη Νηλεία.
