ΤΕΧΝΟΛΟΓΙΚΟ ΕΚΠΑΙΔΕΥΤΙΚΟ ΙΔΡΥΜΑ ΠΕΙΡΑΙΑ  
ΣΧΟΛΗ ΤΕΧΝΟΛΟΓΙΚΩΝ ΕΦΑΡΜΟΓΩΝ  
ΤΜΗΜΑ ΠΟΛΙΤΙΚΩΝ ΔΟΜΙΚΩΝ ΕΡΓΩΝ  
ΤΟΜΕΑΣ ΑΡΧΙΤΕΚΤΟΝΙΚΟΥ ΣΧΕΔΙΑΣΜΟΥ

**ΚΑΤΑΣΚΕΥΑΣΤΙΚΑ ΠΡΟΒΛΗΜΑΤΑ ΠΟΥ  
ΠΑΡΟΥΣΙΑΣΤΗΚΑΝ ΚΑΤΑ ΤΗΝ ΑΠΟΚΑΤΑΣΤΑΣΗ  
ΤΩΝ ΚΤΙΡΙΩΝ ΤΗΣ ΠΑΛΙΑΣ ΠΟΛΗΣ ΤΗΣ ΡΟΔΟΥ.  
ΜΕΘΟΔΟΛΟΓΙΑ ΑΝΤΙΜΕΤΩΠΙΣΗΣ ΤΟΥΣ.**

**ΚΑΣΙΩΤΗΣ ΣΤΑΥΡΟΣ  
ΚΟΝΤΟΥ ΙΩΑΝΝΑ**

**ΙΟΥΝΙΟΣ 2010**

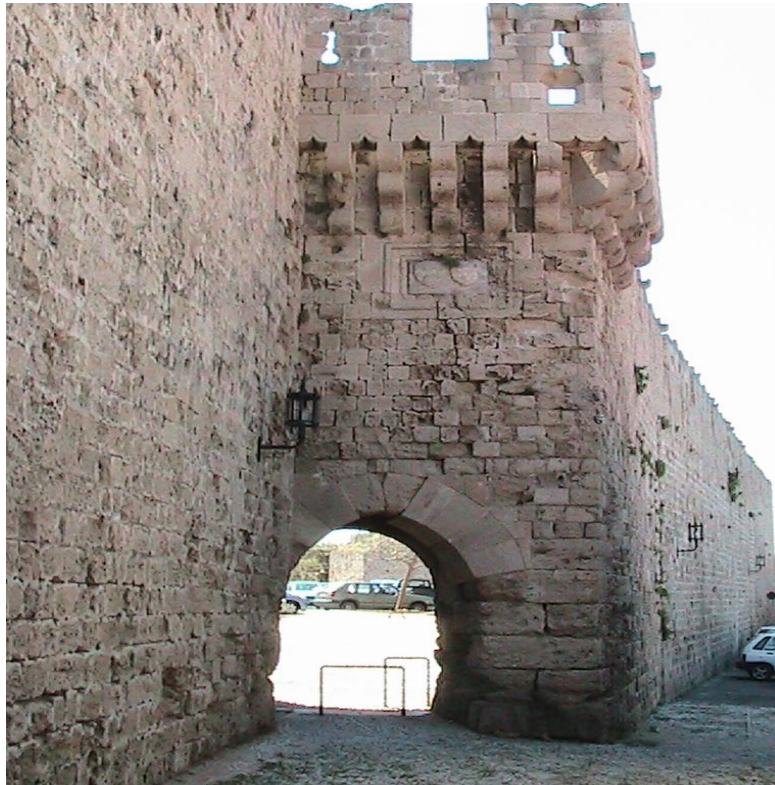
Η πύλη της Αγ. Αικατερίνης έβγαζε κατευθείαν από την εβραϊκή συνοικία στο μόλο των Μύλων. Ανοιγμένη λοξά κι όχι μετωπικά, πάνω στο τείχος, ασφαλιζόταν με μια συρόμενη προς τα πάνω πόρτα, ενώ ψηλά από πάνω της είχε την «καταχύστρα» ή «φονιά».

Εικόνα 1.20 Η πύλη της Αγ. Αικατερίνης

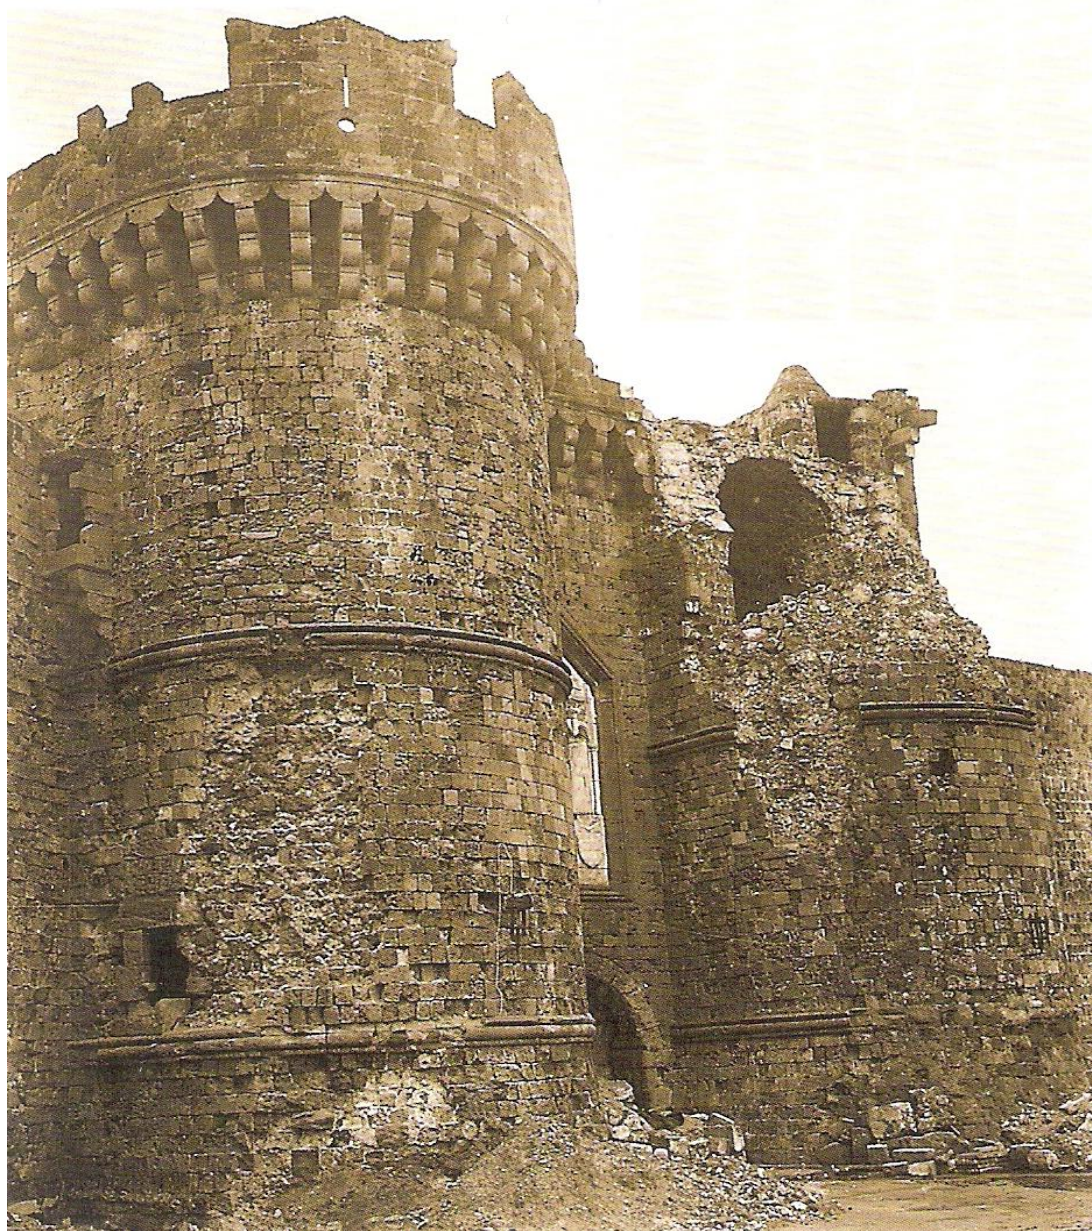
Εικόνα 3.7 Η πύλη η Θαλασσινή μετά από βομβαρδισμούς

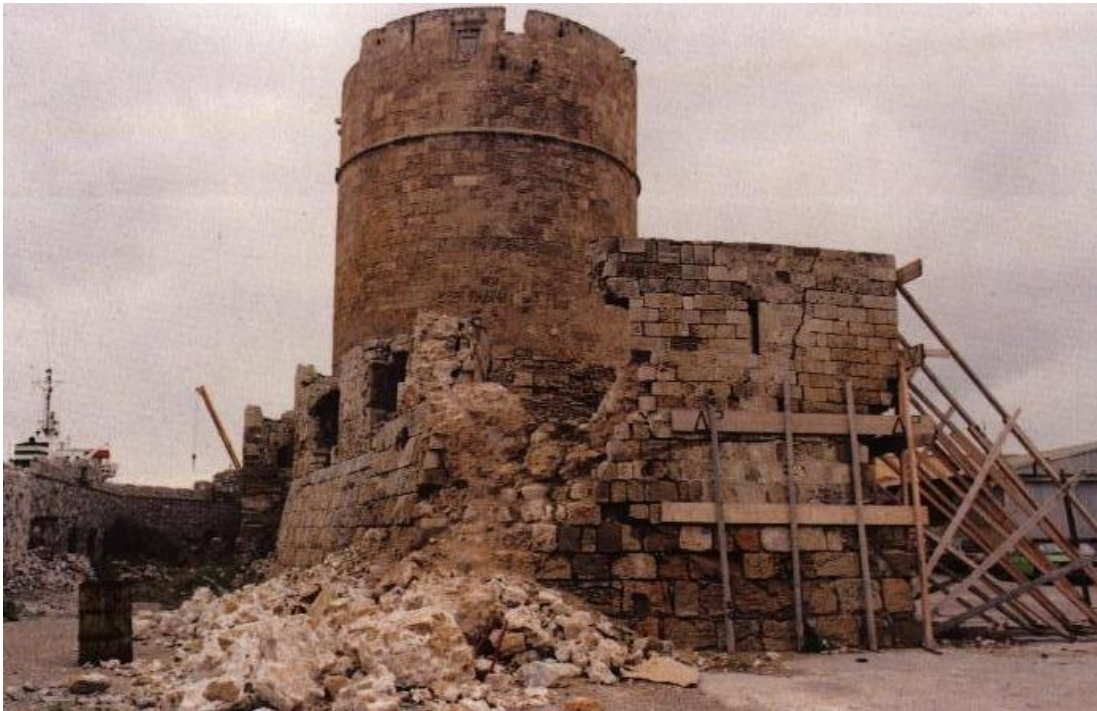
Εικόνα 3.26 Ο Μόλος των Μύλων κατά την διάρκεια των επισκευών

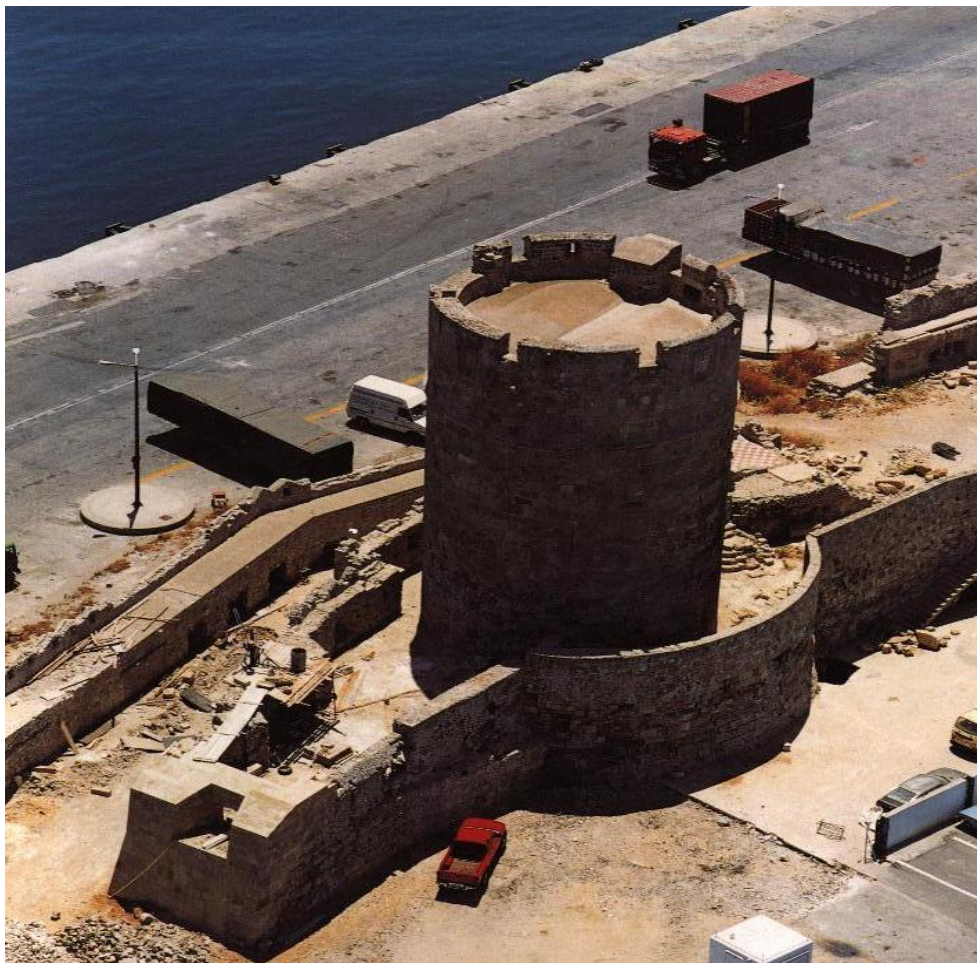
Εικόνα 3.27 Ο Μόλος των Μύλων ύστερα από τις σωστικές επεμβάσεις

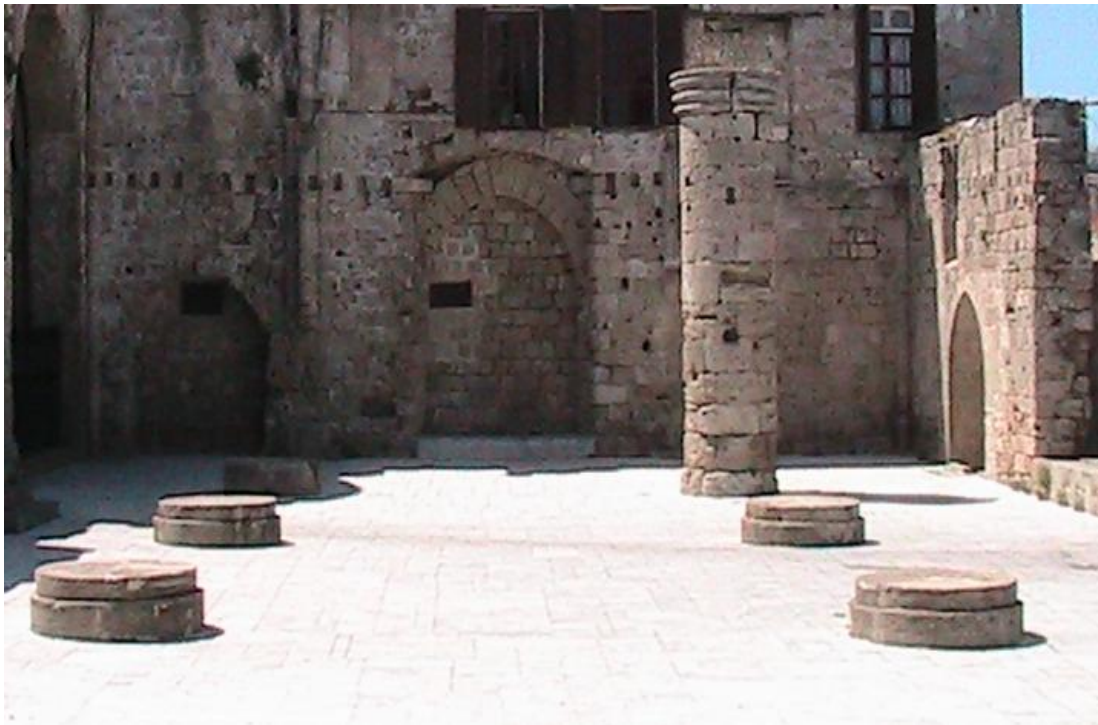
Εικόνα 4.9 Διάταξη κίωνων στην Παναγιά του Μπούργκο

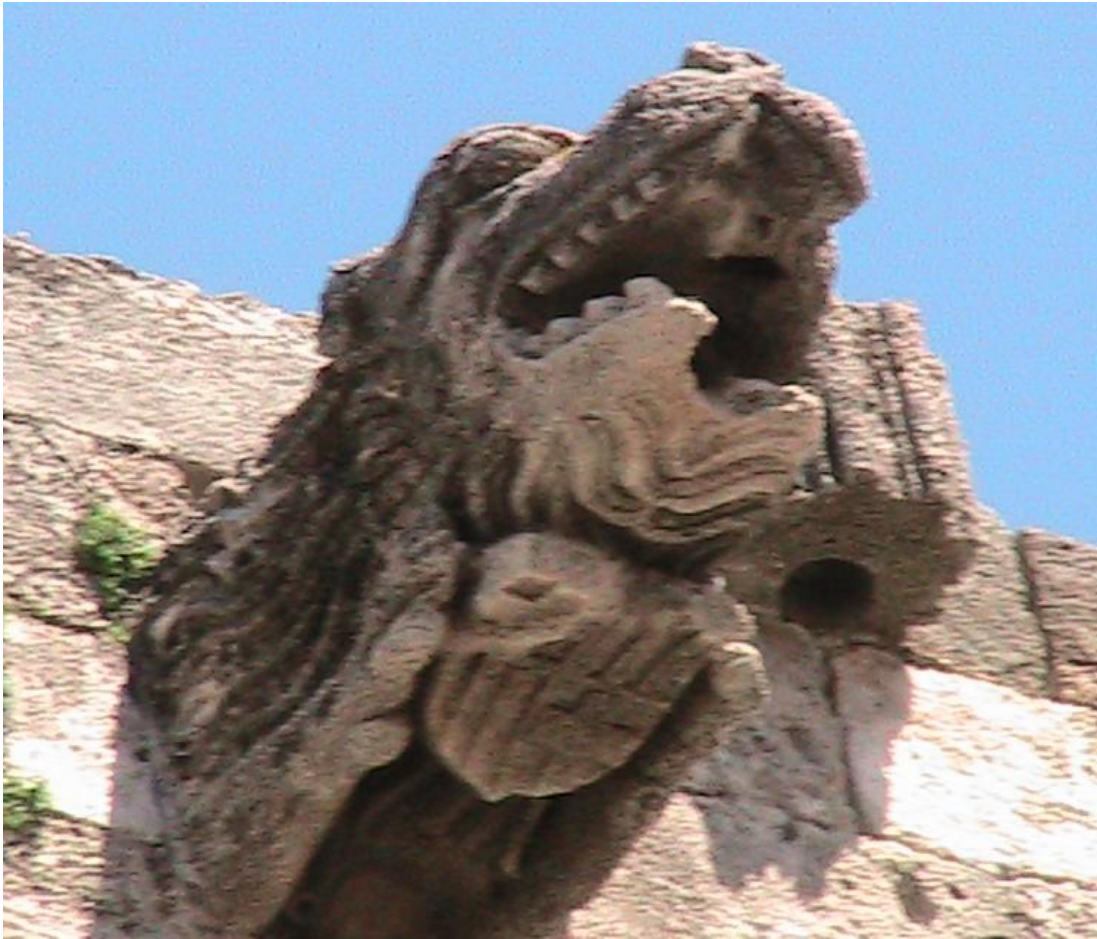
Εικόνα 4.24 Υδρορροή

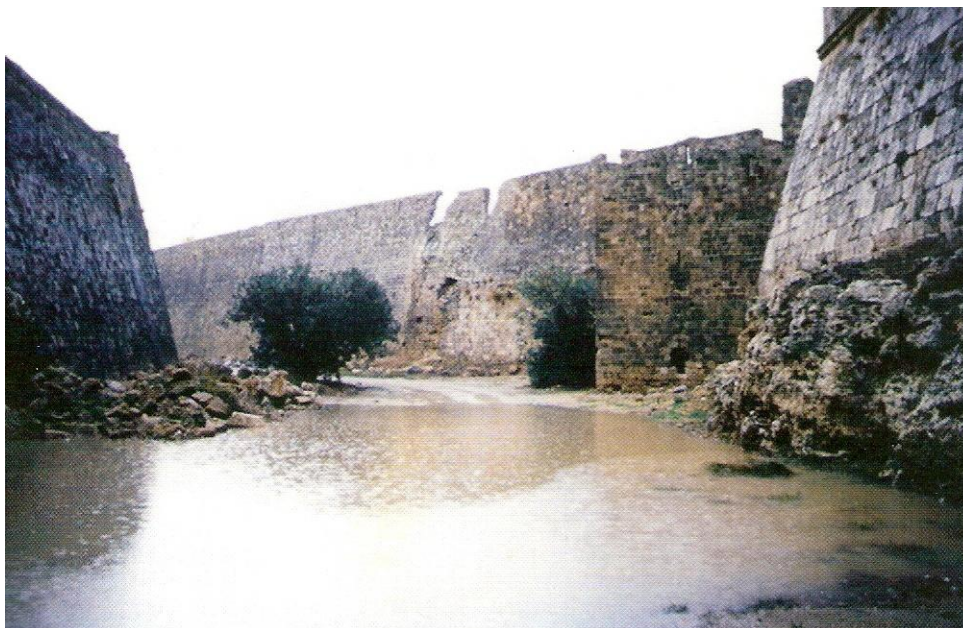
Εικόνα 6.1 Συνθήκες απορροής των ομβρίων υδάτων στον τομέα της «γλώσσας» της Αγγλίας

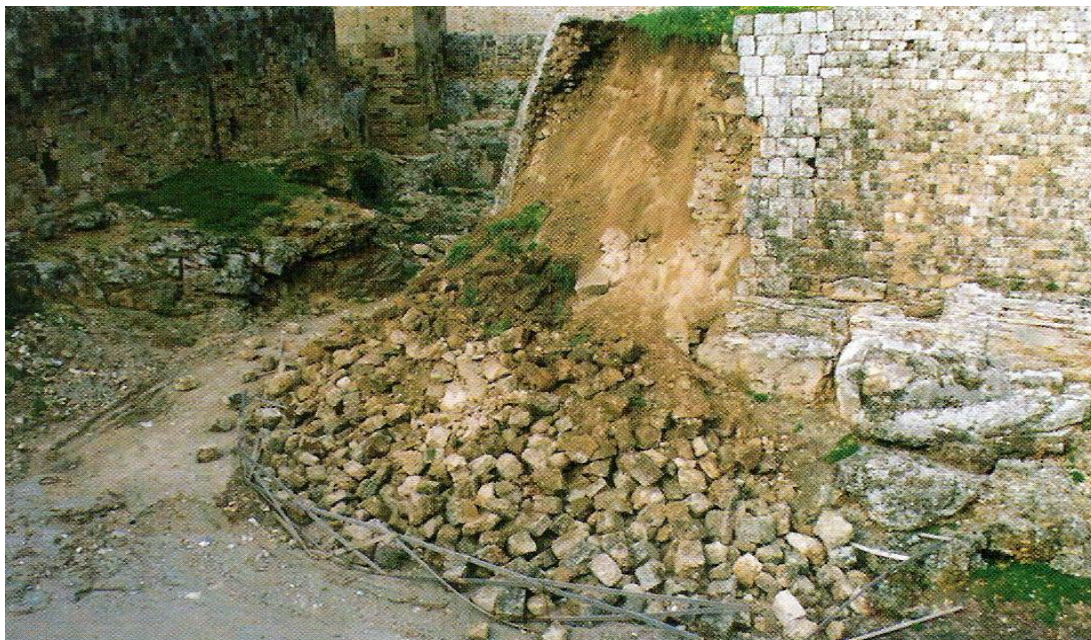
Εικόνα 6.2 Η κατάρρευση του δυτικού άκρου του προχώματος της Αγγλίας τον Φεβρουάριο του 1998

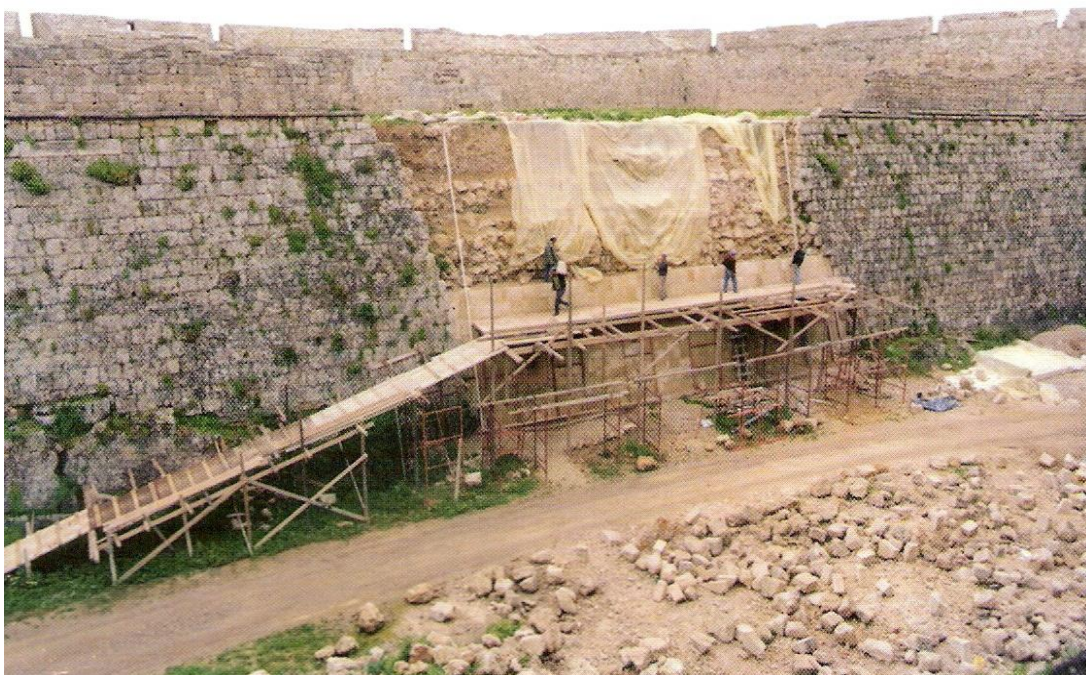
Εικόνα 6.5 Το Πρόχωμα της Ισπανίας κατά τη διάρκεια της ανακατασκευής του καταρρεύσαντος τμήματος

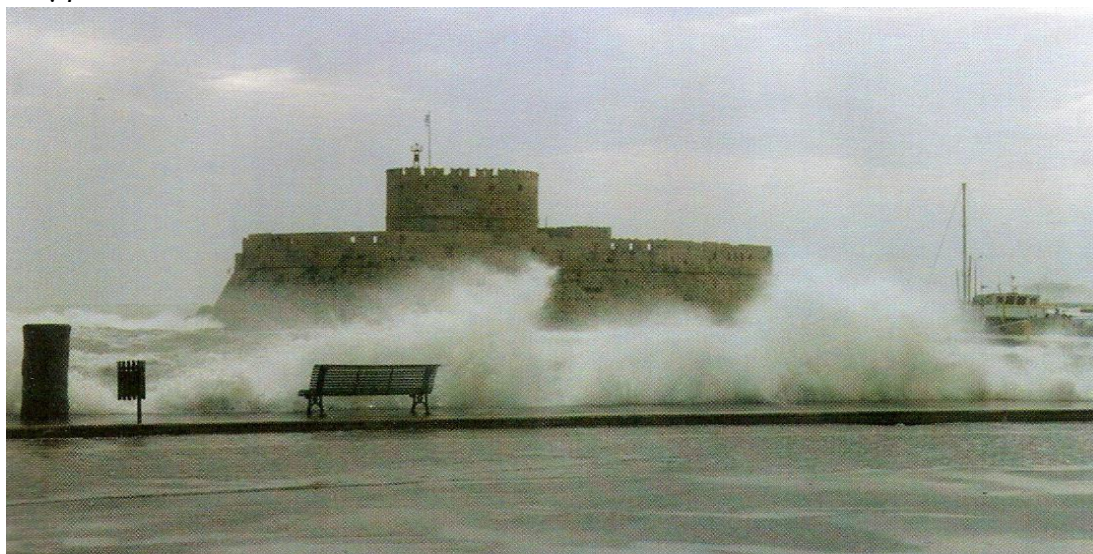
Εικόνα 6.8 Η δράση των περιβαλλοντικών παραγόντων στο φρούριο του Αγ. Νικολάου

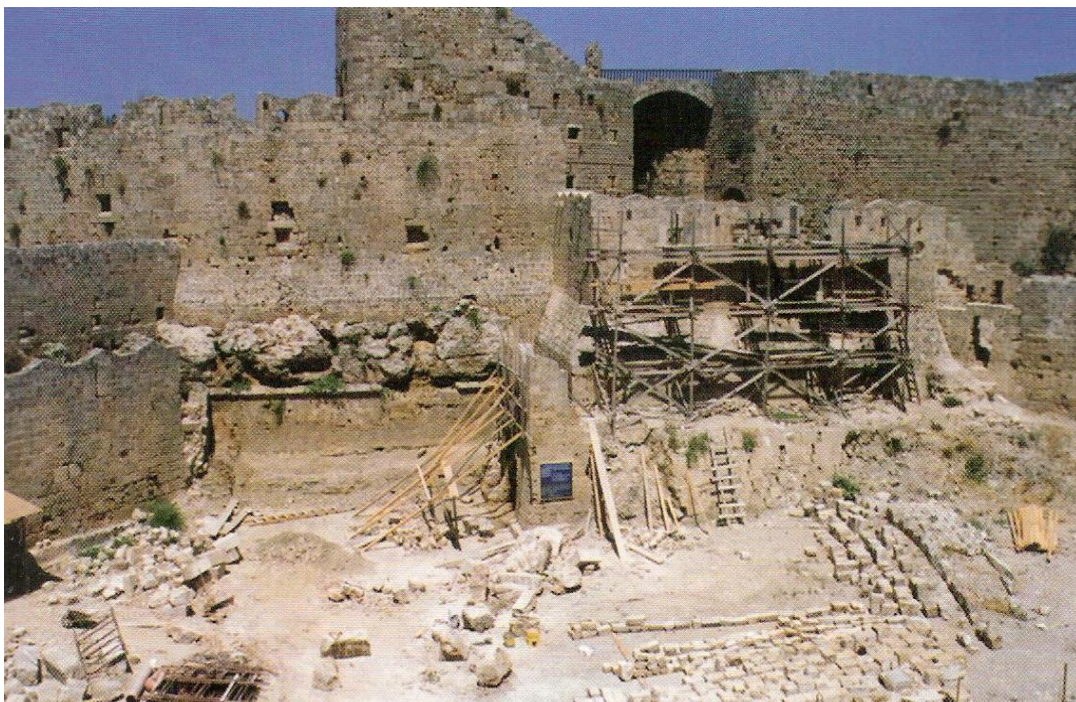
Εικόνα 6.9 και 6.10 Διαδοχικές Φάσεις του έργου αποκατάστασης των ανατολικών προπετασμάτων του προμαχώνα του Αγ. Ιωάννη μετά την κατολίσθηση

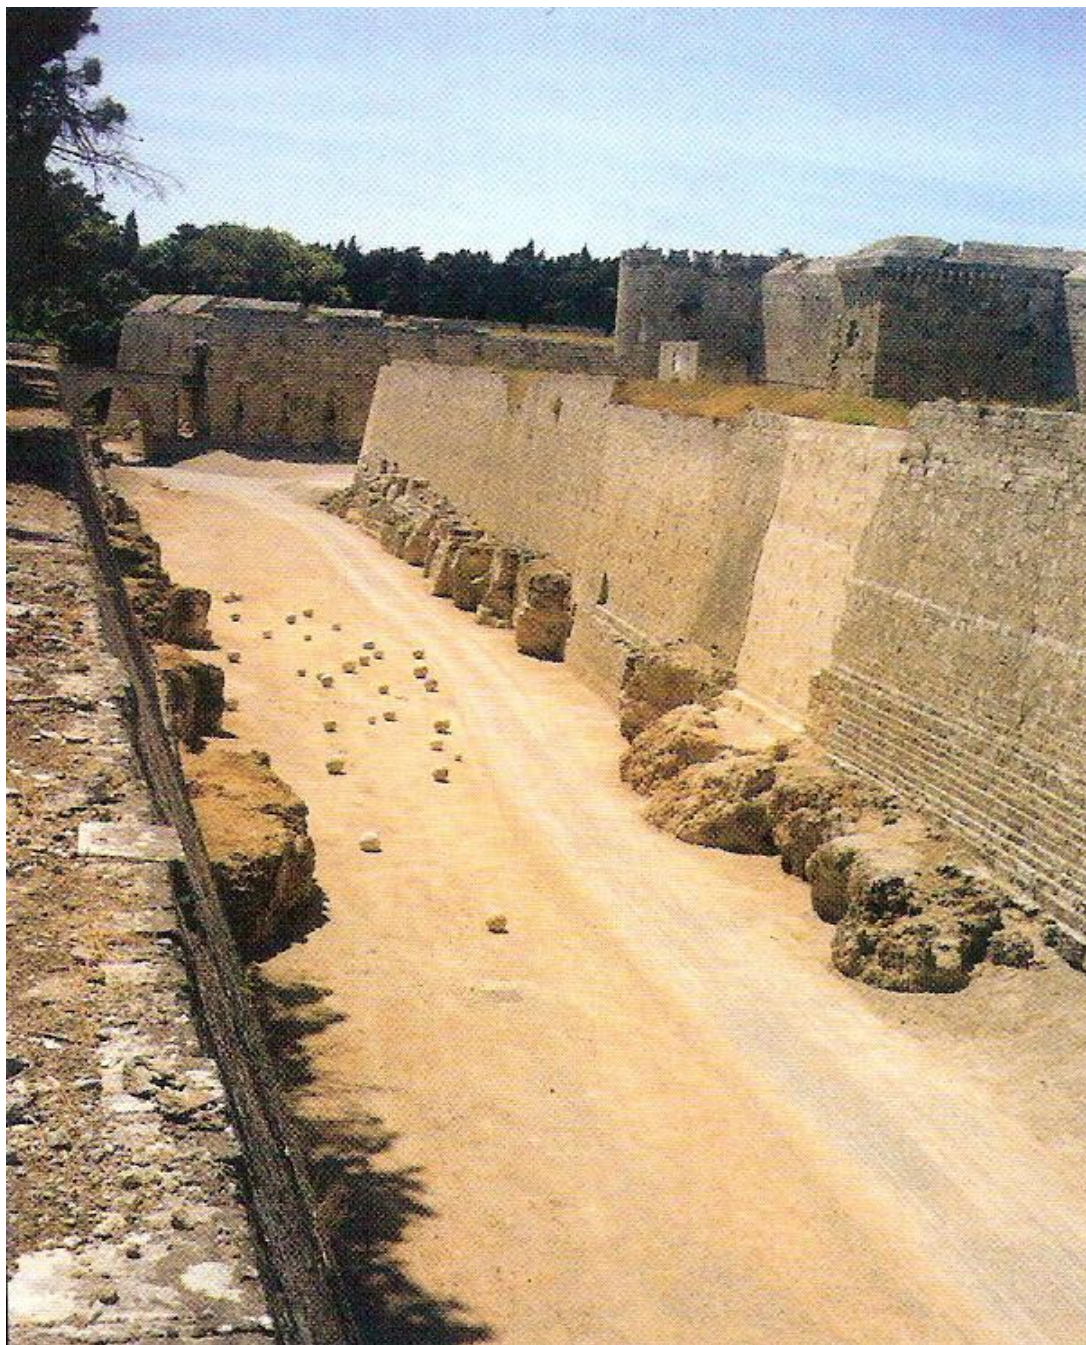
Εικόνα 6.13 Γενική άποψη των σημερινών συνθηκών θεμελίωσης του προχώματος της Αγγλίας

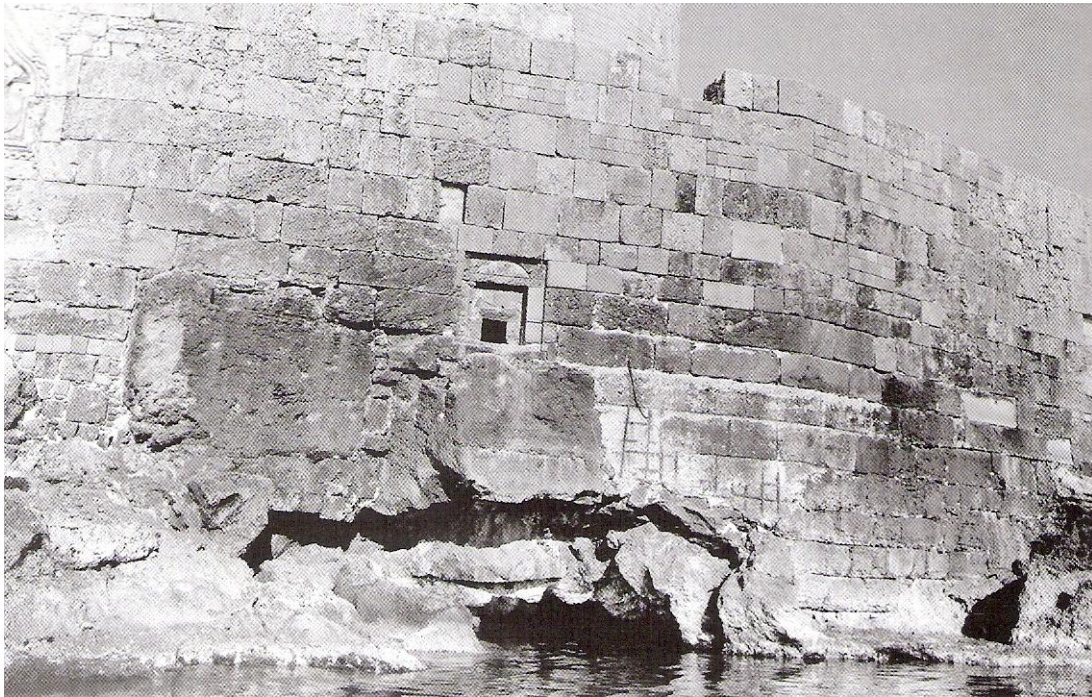
Εικόνα 6.18 Οι υποσκαφές των κυμάτων στη θεμελίωση του φρουρίου του Αγ. Νικολάου πριν την κατασκευή του λιμενικού έργου υποθεμελίωσης του

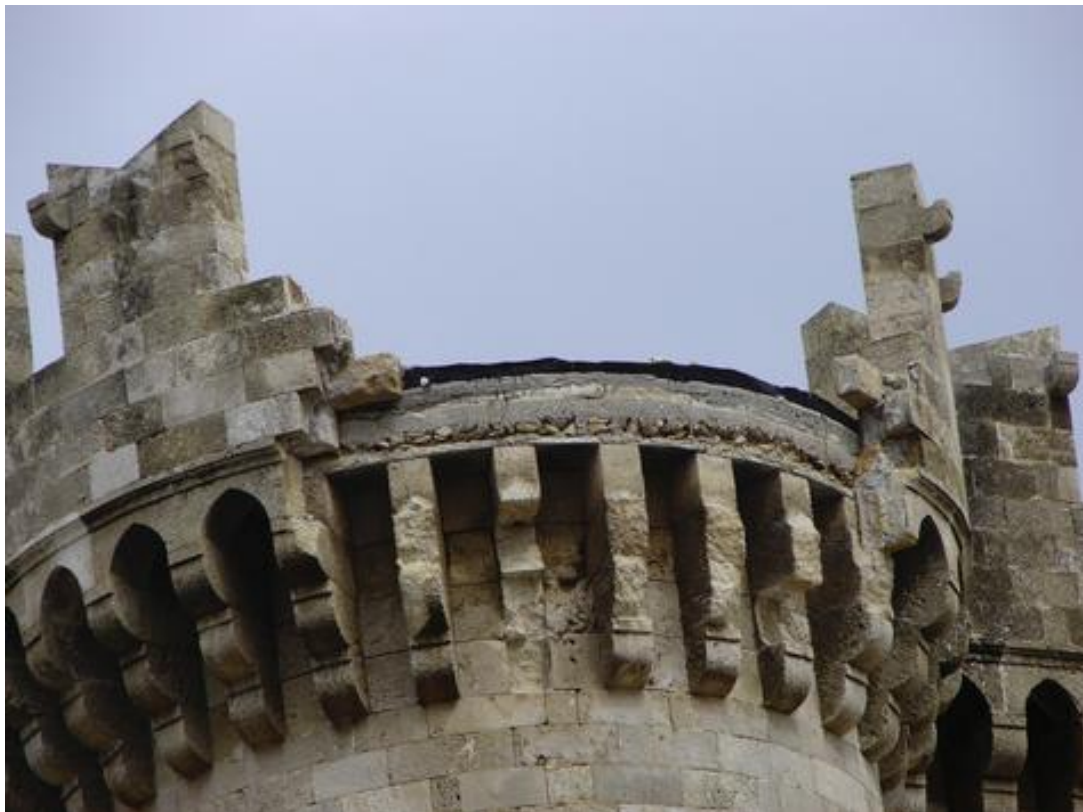
Εικόνα 7.8 Το μέρος του κάστρου που κατέρρευσε

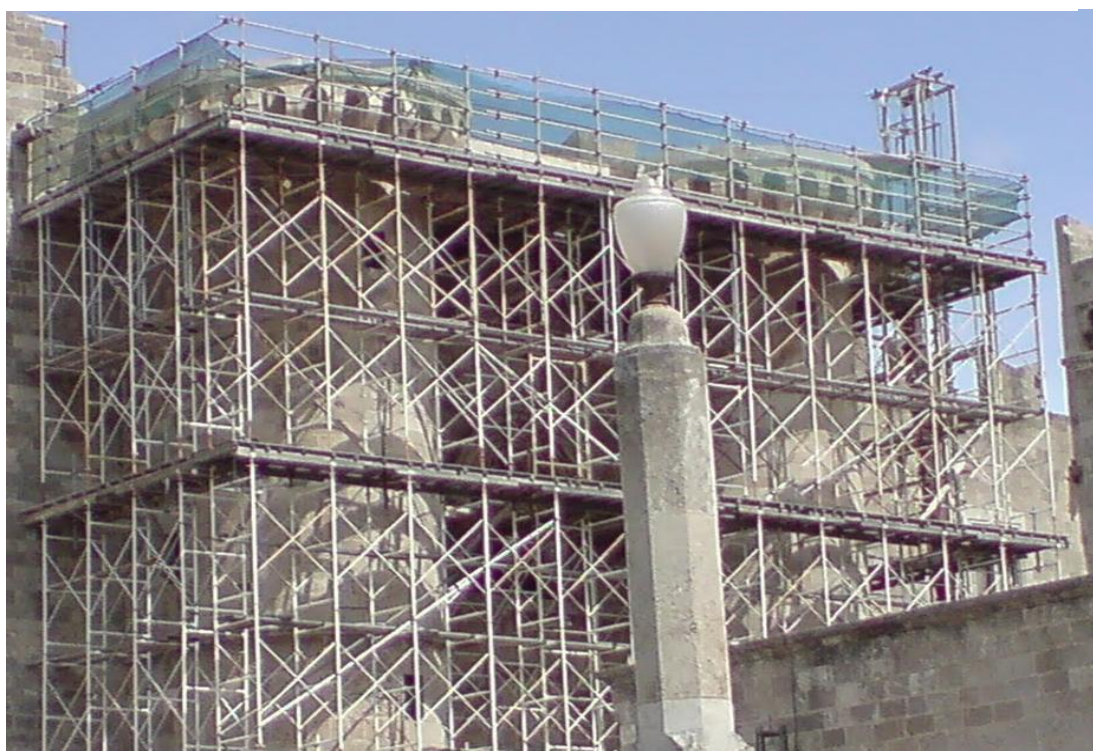
Εικόνα 7.9 Μετά από δύο χρόνια βρίσκετε σε αυτή την κατάσταση.
