**ΑΝΩΤΑΤΟ ΕΚΠΑΙΔΕΥΤΙΚΟ ΙΔΡΥΜΑ ΠΕΙΡΑΙΑ
ΣΧΟΛΗ ΤΕΧΝΟΛΟΓΙΚΩΝ ΕΦΑΡΜΟΓΩΝ
ΤΜΗΜΑ ΠΟΛΙΤΙΚΩΝ ΜΗΧΑΝΙΚΩΝ Τ.Ε.**

ΠΤΥΧΙΑΚΗ ΕΡΓΑΣΙΑ

ΒΙΟΜΗΧΑΝΙΚΑ ΚΤΙΡΙΑ ΚΥΘΗΡΩΝ

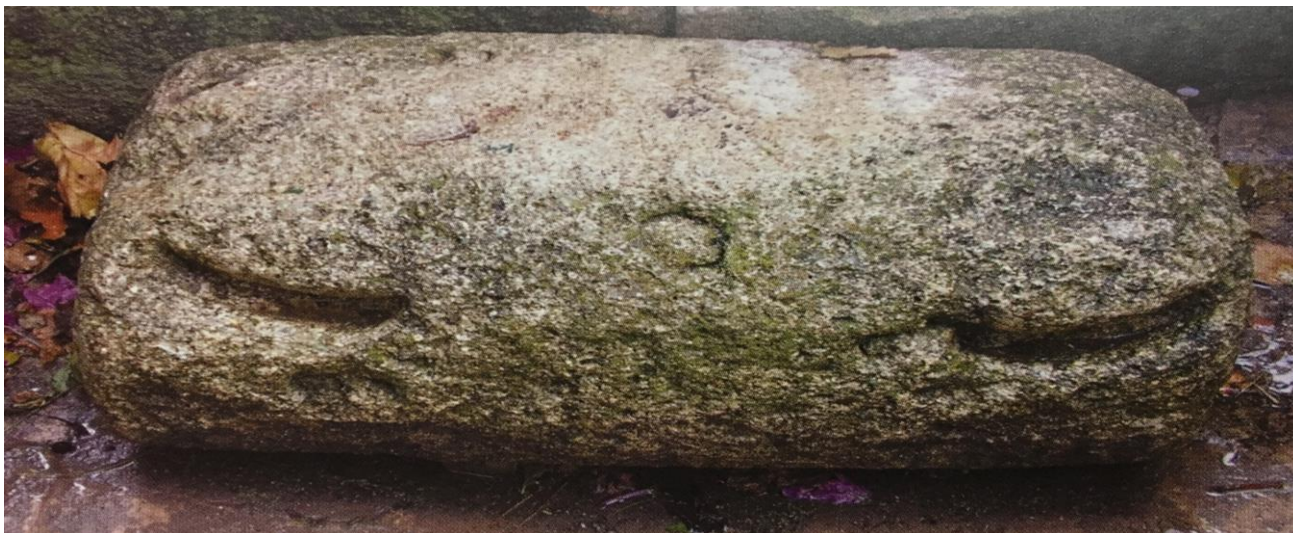
Εικόνα 3.1 Κύλινδρος με τον οποίο πολτοποιούσαν παλιά τις ελιές. Χαρακτηριστικές είναι οι δύο σκαλισμένες χειρολαβές που φαίνονται πάνω του

Η καλλιέργεια της ελιάς ξεκίνησε κατά την περίοδο της Αγγλοκρατίας στις αρχές του 19ου αιώνα, το 1809. Ο τρόπος παραγωγής, την περίοδο αυτή, γινόταν με τη χρήση μια μεγάλης πέτρινης πλάκας, στερεωμένης στο έδαφος, πάνω στην οποία έτριβαν και πολτοποιούσαν τις ελιές με την χρήση ενός πέτρινου κυλίνδρου ο οποίος είχε σκαλισμένες χειρολαβές (Εικόνα 3.1).

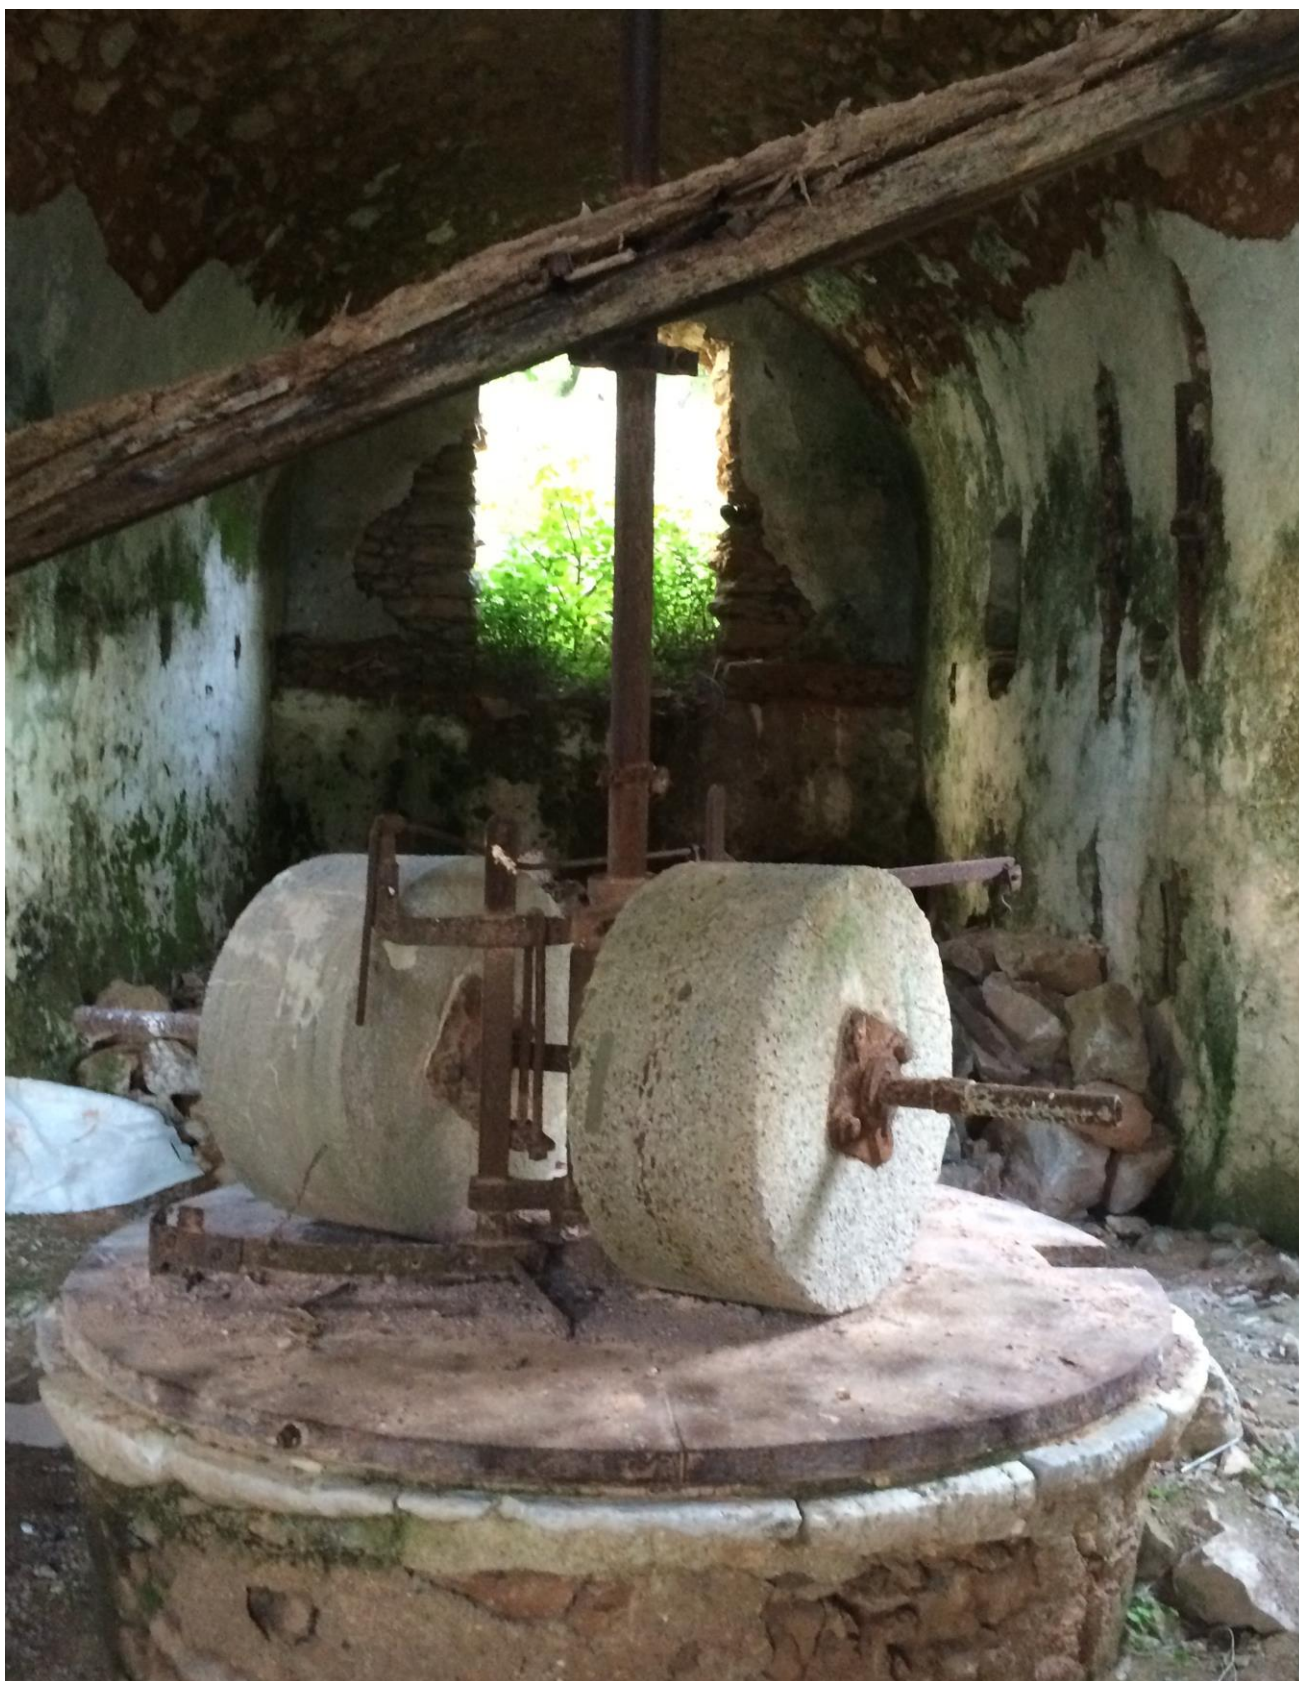
Εικόνα 3.3 Ελαιόμυλος στην Κάτω Χώρα (της οικογένειας Φωτεινού), όπου διακρίνονται οι πέτρες που περιστρέφονταν κατά 360 μοίρες καθώς και το ξύλο που βοήθησε στην περιστροφή τους

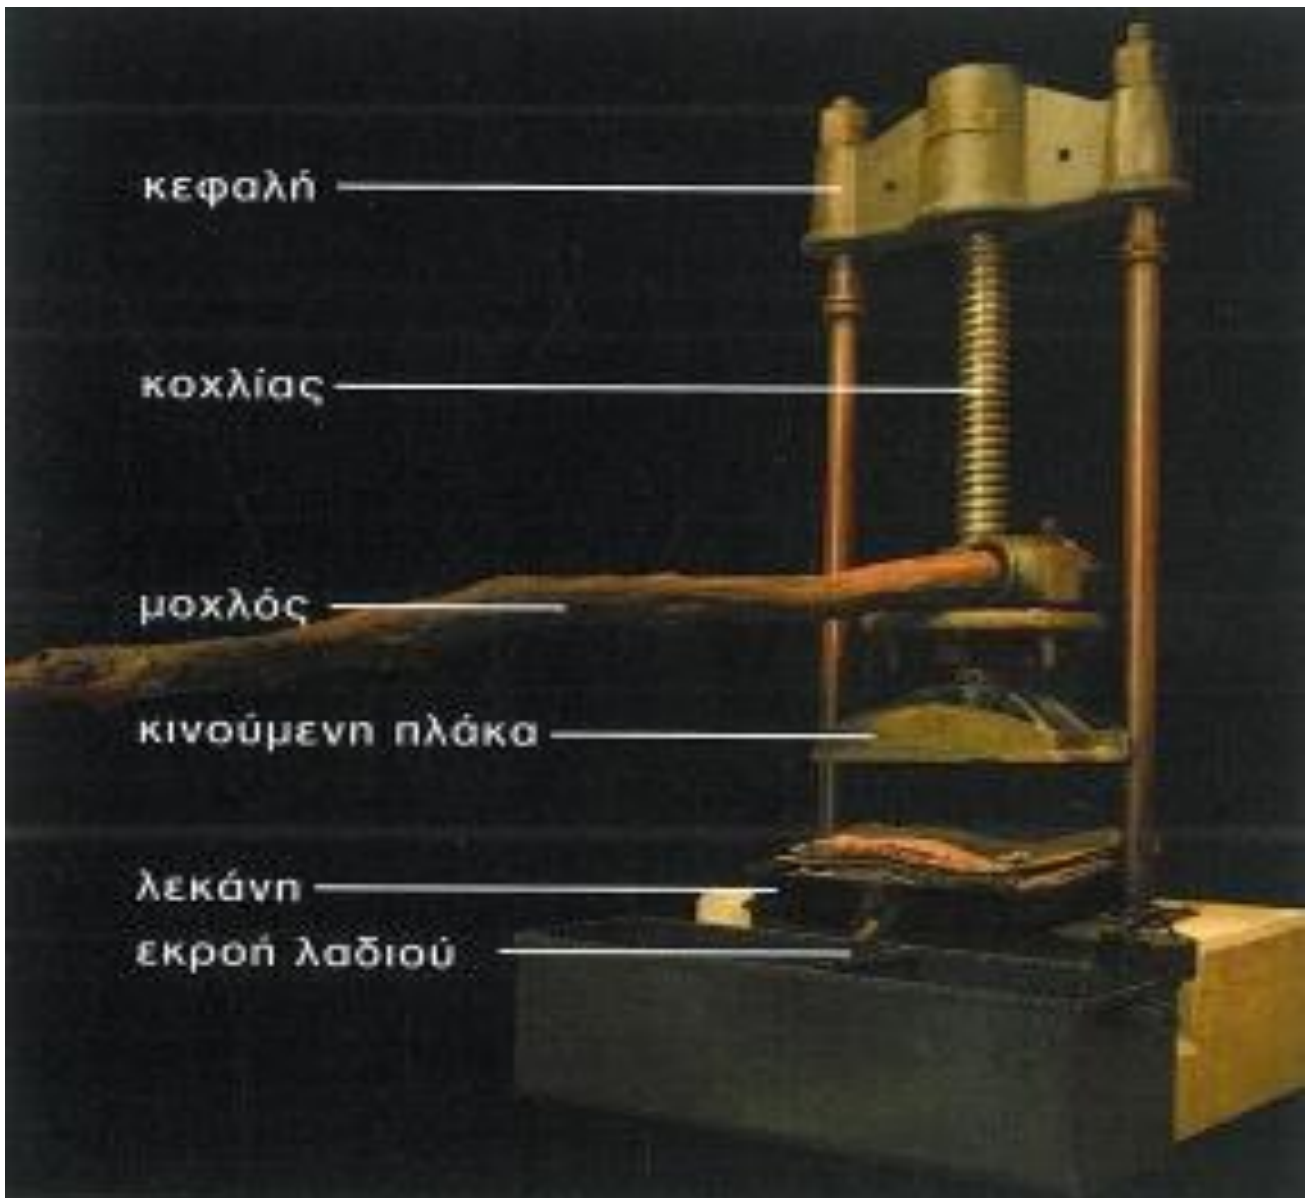
Εικόνα 3.4 Πιεστήριο και οι λειτουργίες του

Η λίθινη βάση του πιεστηρίου, περιλαμβάνει μια κυκλική χαραγή στο μέσον, την κοιλότητα της εκροής και τις δύο οπές στήριξης των κάθετων δοκαριών (αδράχτια) της ανωδομής. Ένα χαρακτηριστικό πιεστήριο της εποχής με τις λειτουργίες του απεικονίζεται στην Εικόνα 3.4.

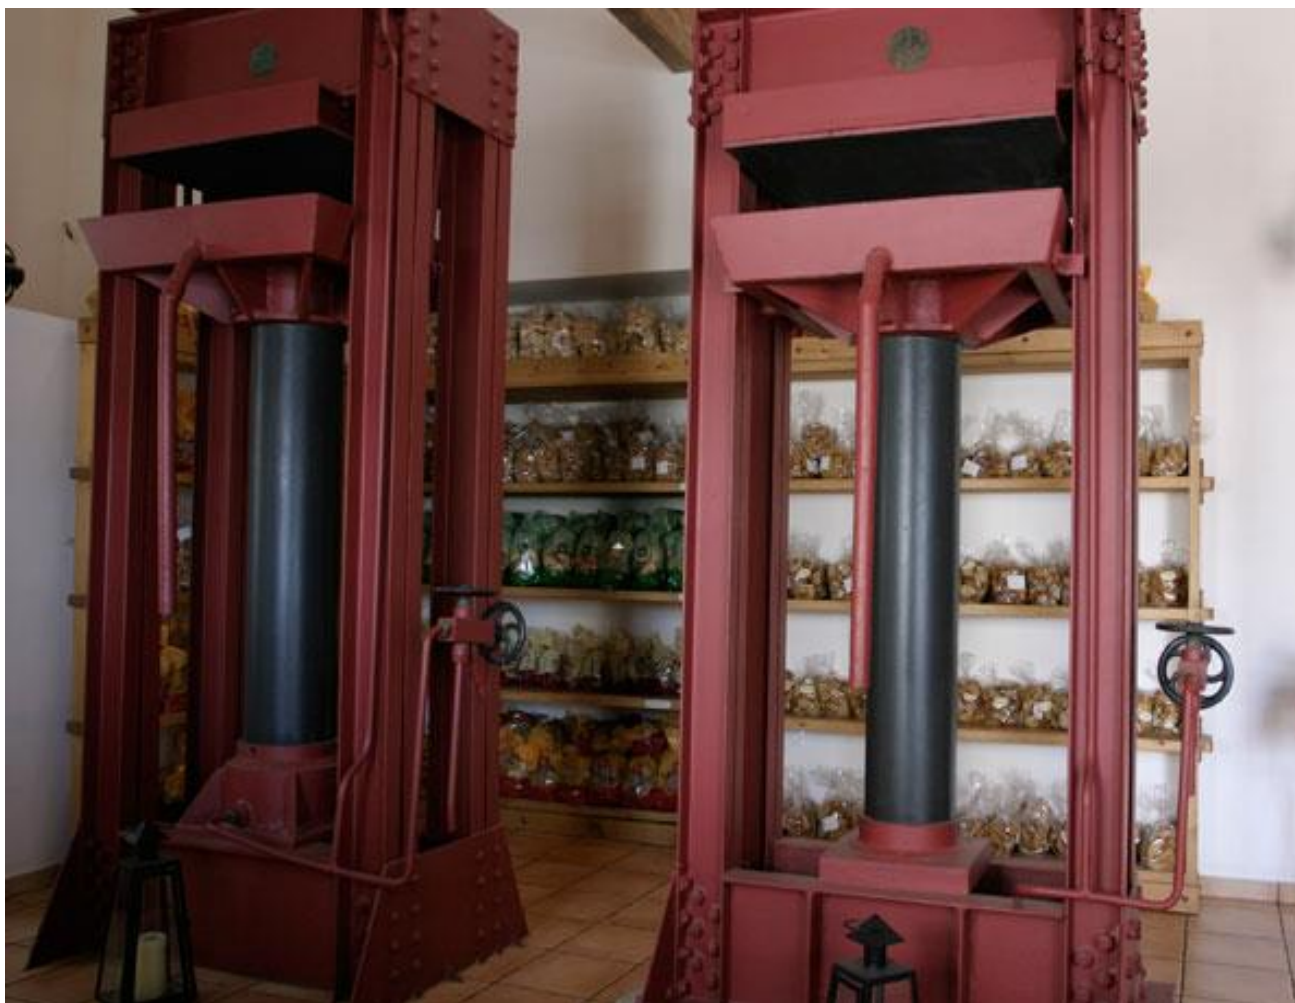
Εικόνα 3.5 Πιεστήρια, φωτογραφία από τον φούρνο του Καραβά

Η Εικόνα 3.5 απεικονίζει δύο υδραυλικά πιεστήρια όπως σώζονται σήμερα και μπορεί να τα δει κανείς από κοντά στο γνωστό φούρνο του Καραβά, παλαιό ελαιοτριβείο της οικογένειας Κορωνέου που έχει μετατραπεί πλέον σε φούρνο. Το μέρος αυτό αναλύεται περαιτέρω και στη συνέχεια της παρούσας εργασίας.

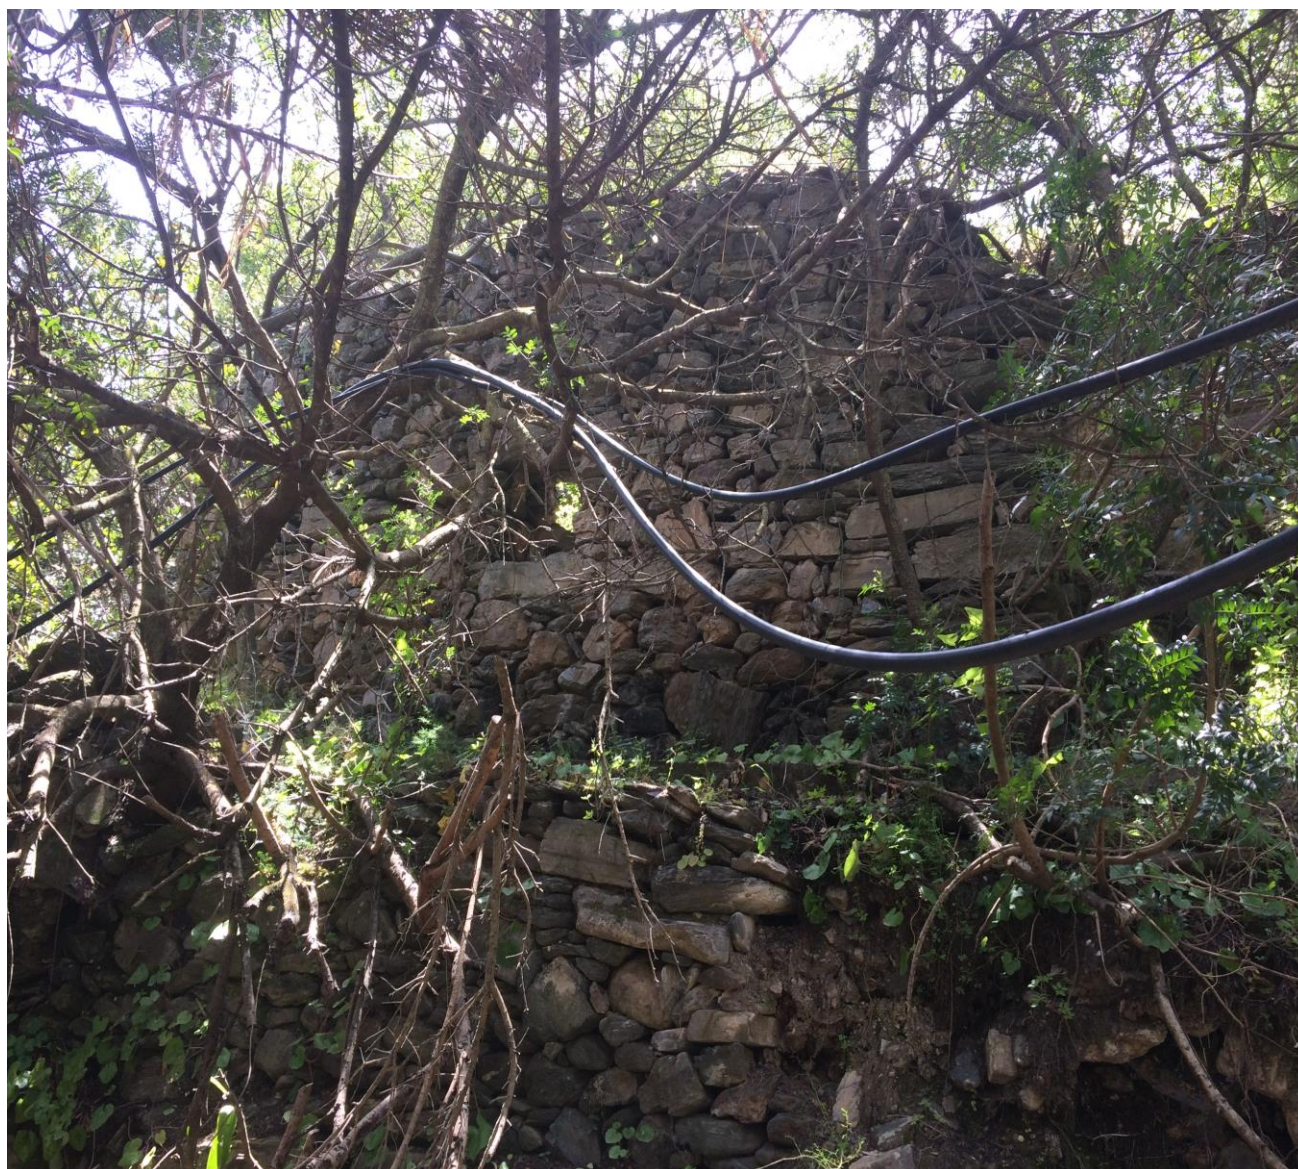
Εικόνα 3.6 Συνεταιρικό Ελαιοτριβείο στην Αγία Πελαγία

Πρόκειται για ένα κτίσμα ισόγειο δίχωρο, που αποτελείται από δύο μεγάλα δωμάτια, το ένα εκ των οποίων λειτουργούσε σαν αποθήκη, ενώ το άλλο ήταν το κύριο μέρος του ελαιοτριβείου όπου υπήρχε ο μύλος και το πιεστήριο. Τον φέρων οργανισμό του κτιρίου αποτελούν οι περιμετρικοί τοίχοι του κτιρίου (εξωτερικά και εσωτερικά ανεπίχριστοι), οι οποίοι είναι λασπόχτιστοι από αδρή λιθοδομή από ακανόνιστες πέτρες που δεν έχουν υποστεί επεξεργασία, τις οποίες έπαιρναν από το βουνό που υπάρχει στην περιοχή. Το πάχος του τοίχου είναι 50 εκατοστά. Το δάπεδο του χώρου είναι από πατημένο χώμα.

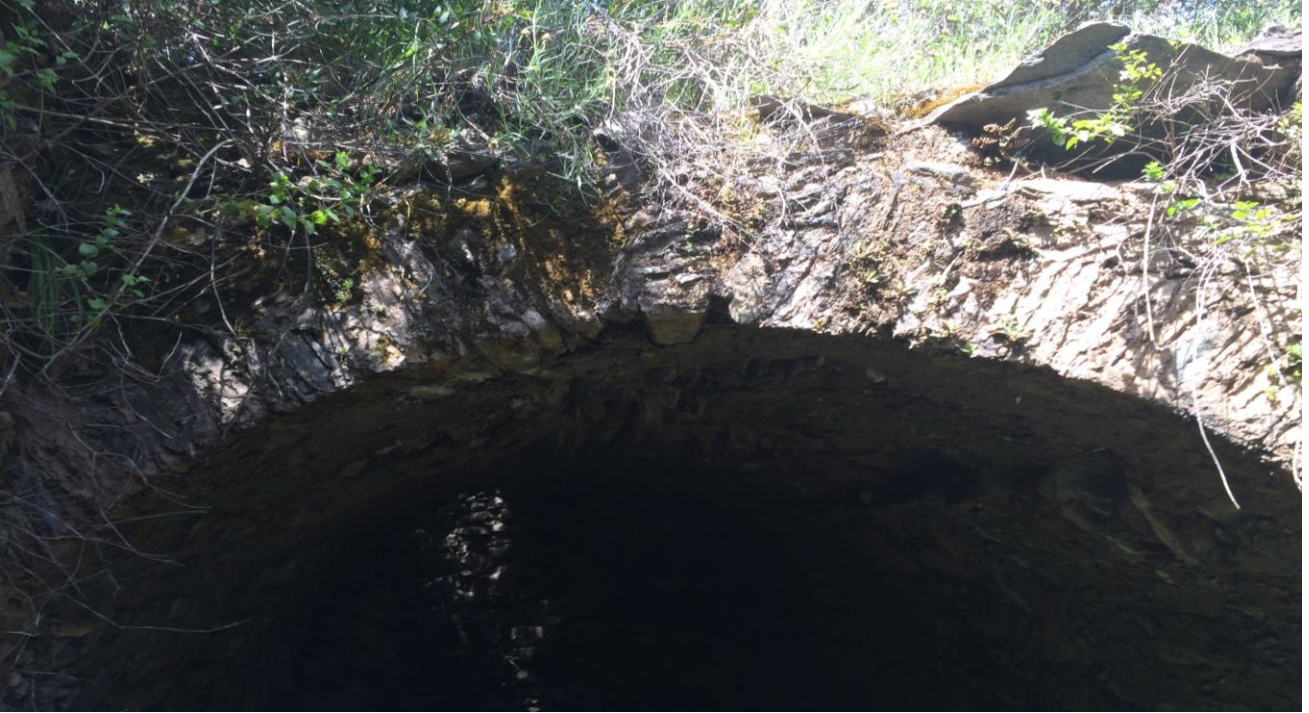
Εικόνα 3.7 Καμάρα αποθήκης

Βασικοί φορείς της στέγασης είναι οι τρεις καμάρες που διαθέτει το κτίσμα και οι οποίες παραλαμβάνουν τα φορτία από αυτήν. Επάνω στις καμάρες στηρίζονται ξύλινα δοκάρια, τα οποία αποτελούν τις τεγίδες της στέγης. Επάνω σε αυτά έχουν αφήσει να αναπτυχθεί ξηρή βλάστηση, για την προστασία από τα καιρικά φαινόμενα.

Στην Εικόνα 3.7 φαίνεται η καμάρα της αποθήκης με την υπάρχουσα βλάστηση καθώς και το παράθυρο σε αυτήν. Να σημειωθεί ότι το παράθυρο είναι χωρίς τζαμλίκια, χαρακτηριστικό για πέτρινες κατασκευές εκείνης της εποχής. Στη συνέχεια (Εικόνα 3.8) παρουσιάζεται το εσωτερικό της αποθήκης.

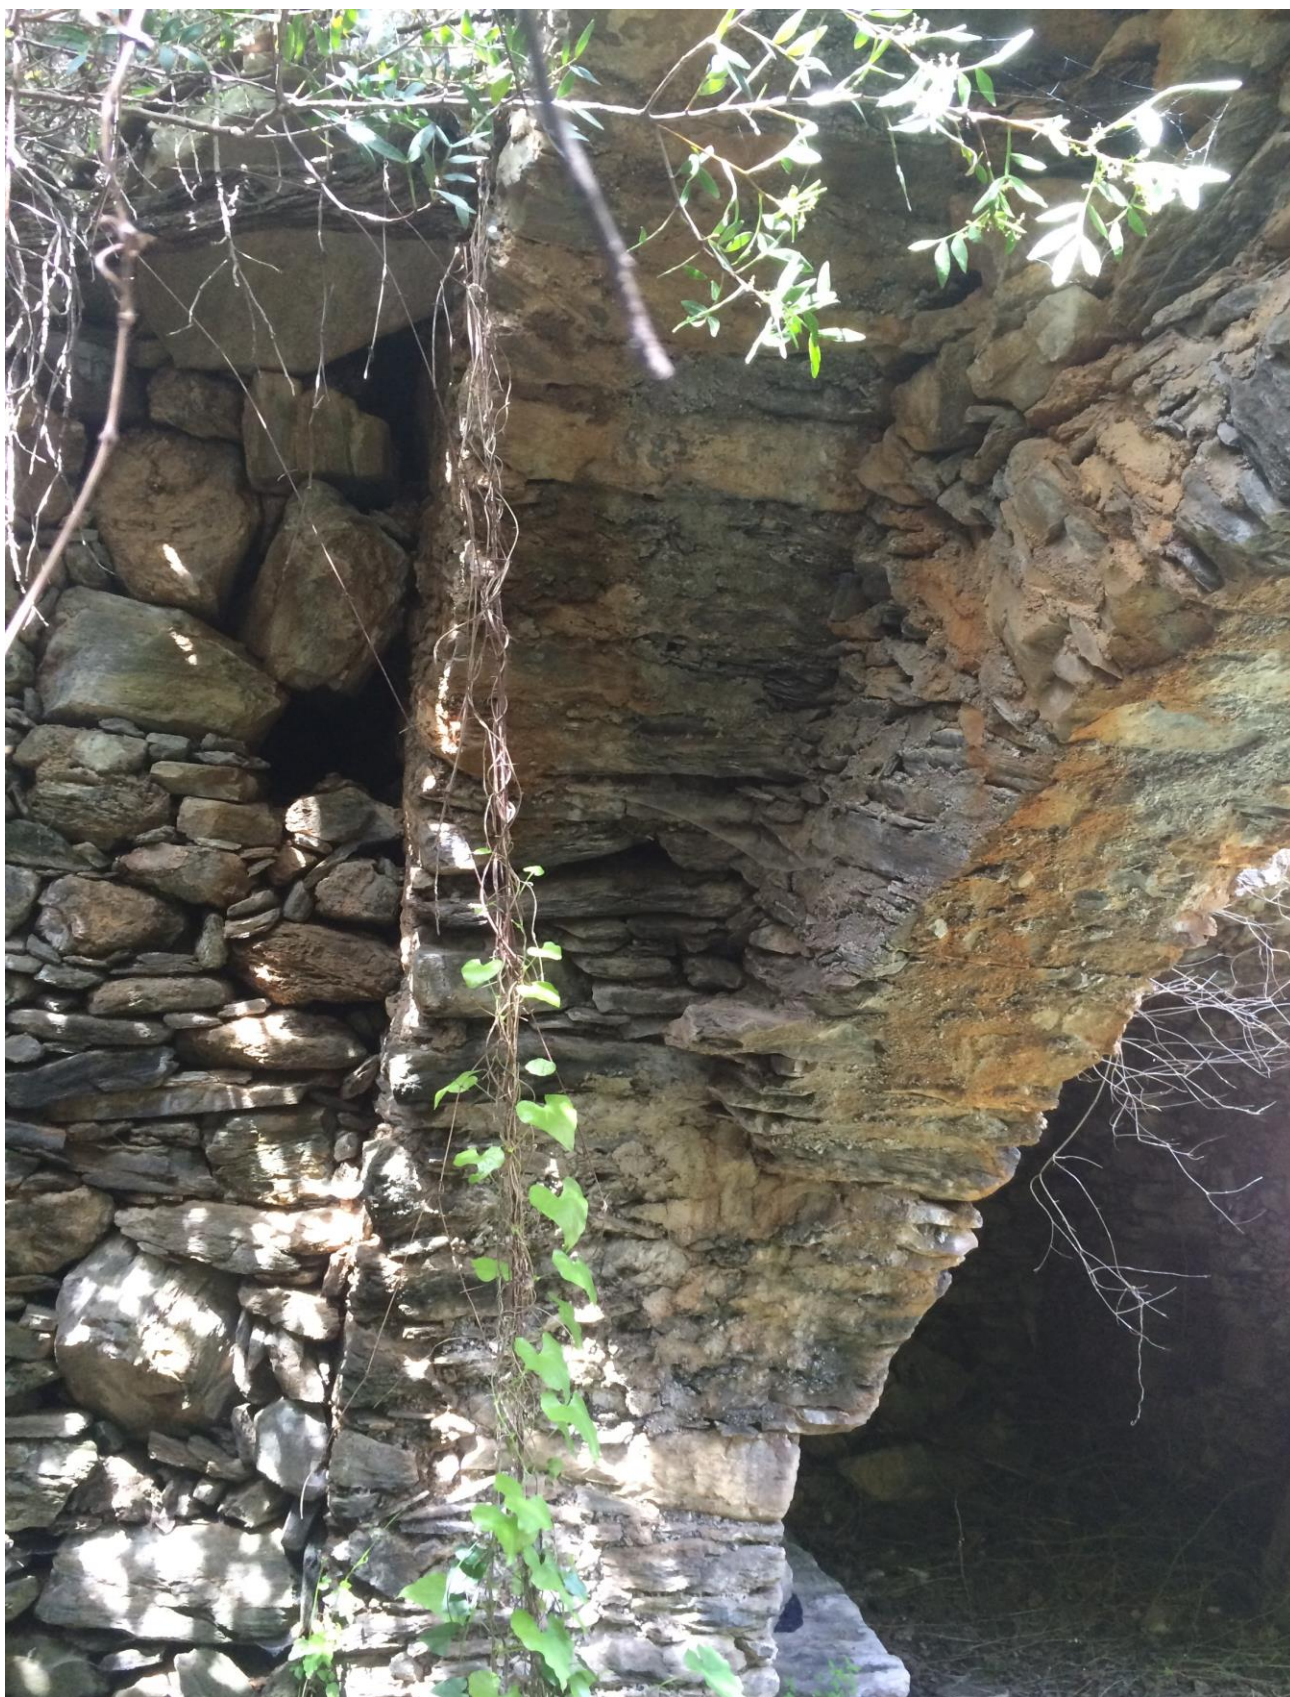
Εικόνα 3.9 Κατασκευαστική ιδιομορφία: δύο καμάρες σε μία στήριξη

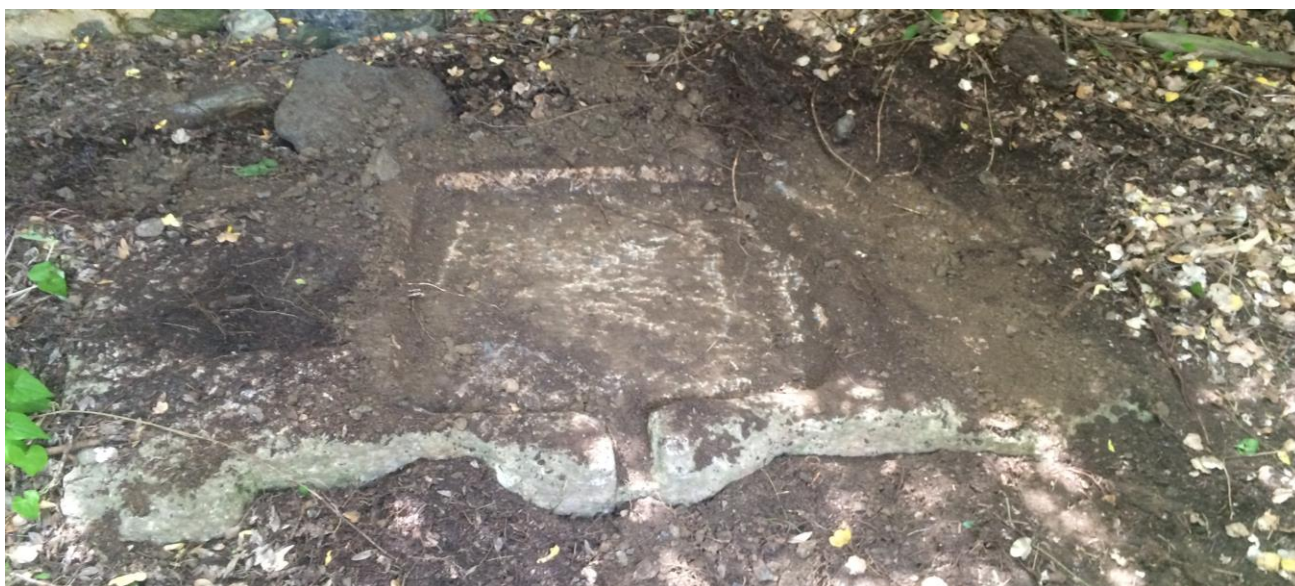
Εικόνα 3.10 Πιεστήριο – Κατωλίθι

Στις εικόνες που ακολουθούν (Εικόνα 3.10 και Εικόνα 3.11) απεικονίζονται το κατωλίθι και ανωλίθι του εν λόγω πιεστηρίου όπως σώζονται σήμερα.

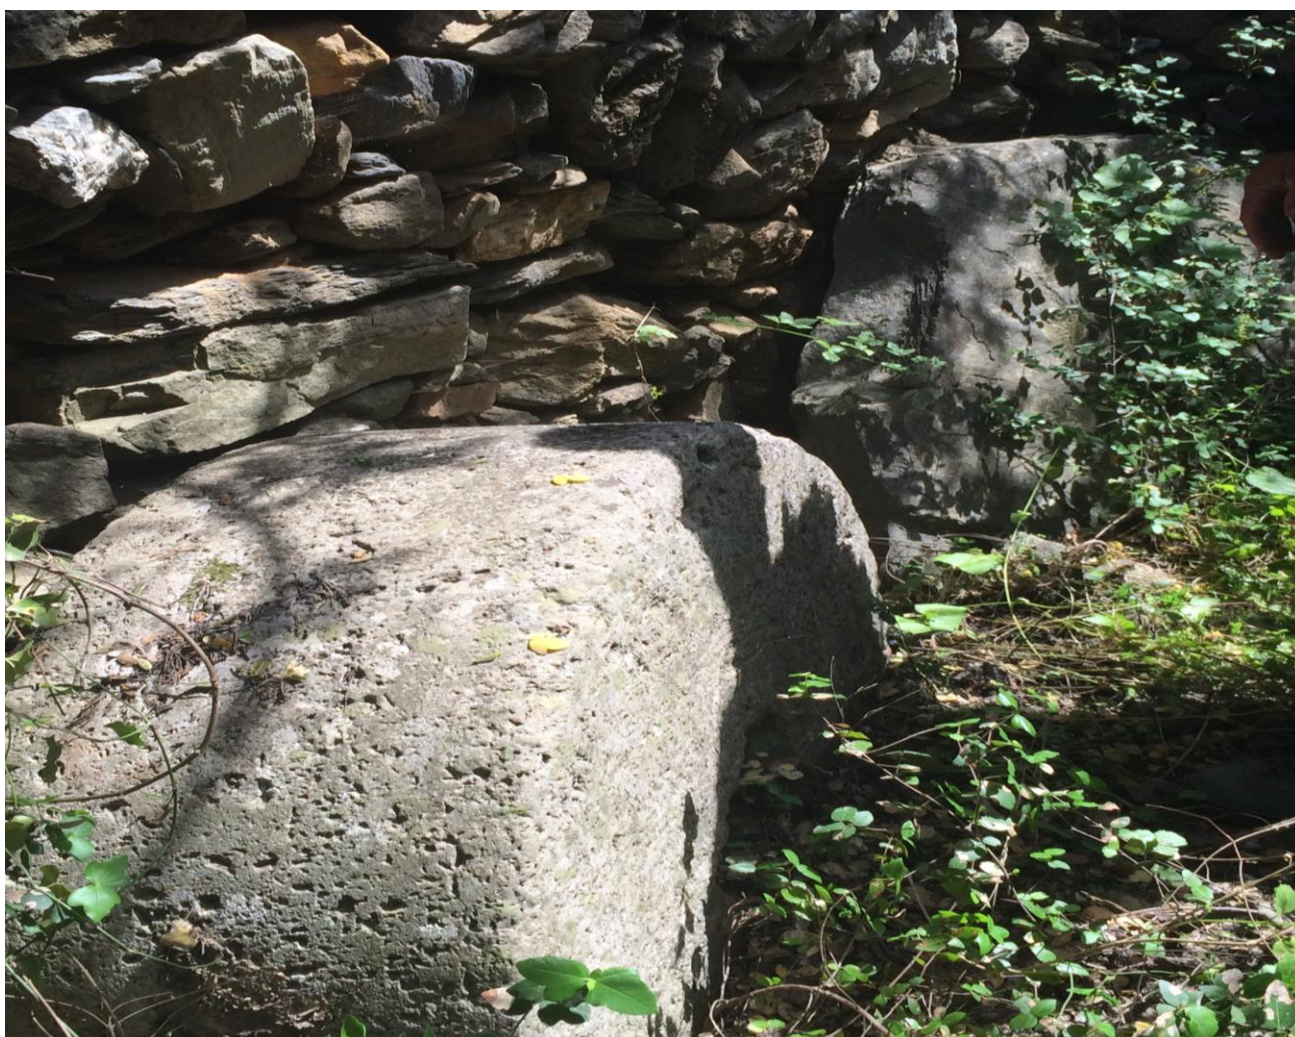
Εικόνα 3.11 Μυλόπετρα και το ανωλίθι του πιεστηρίου

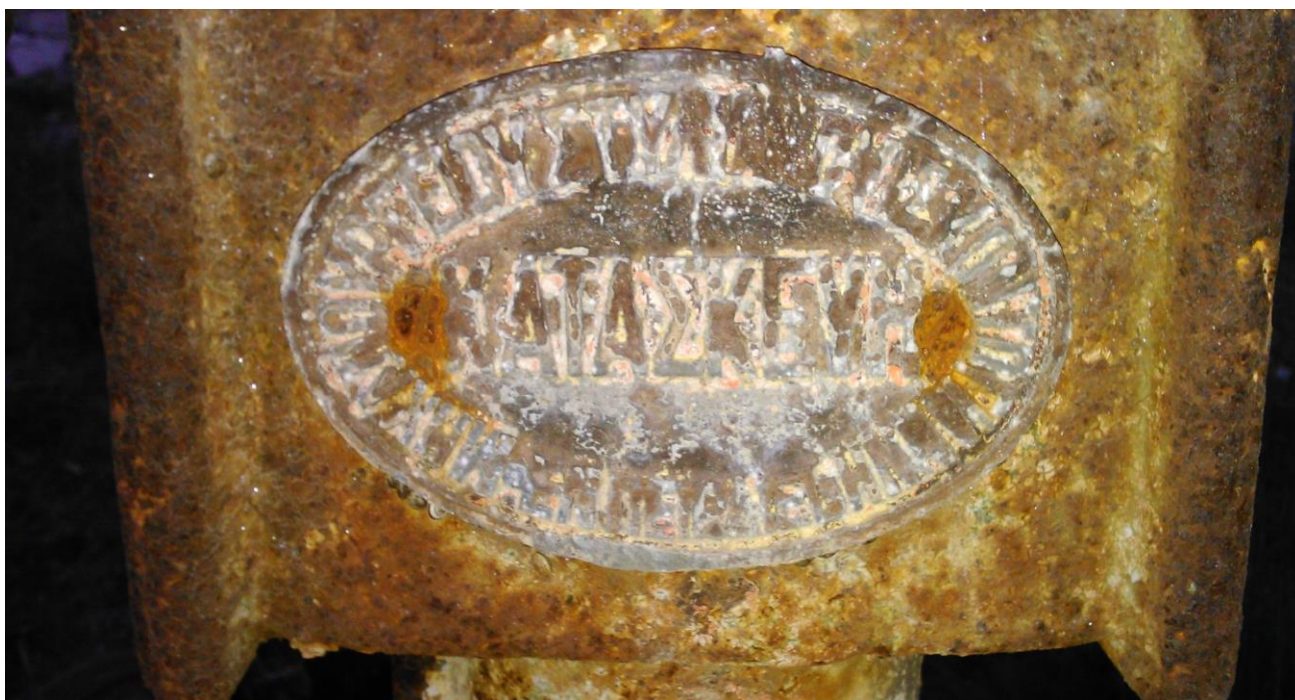
Εικόνα 3.14 Σφραγίδα κατασκευάστριας εταιρίας νερόμυλου

Στην περιοχή της Παλαιόχωρας υπήρχε το ελαιοτριβείο της οικογένειας Φριλίγκου ή Φύρρου, το οποίο έχει πλέον κατεδαφιστεί. Στην Εικόνα 3.13 φαίνεται το οικόπεδο όπου ήταν χτισμένο το εν λόγω ελαιοτριβείο. Επίσης, στην Εικόνα 3.14 απεικονίζεται η σφραγίδα κατασκευάστριας εταιρίας νερόμυλου όπως έχει βρεθεί στη σημερινή της κατάσταση.

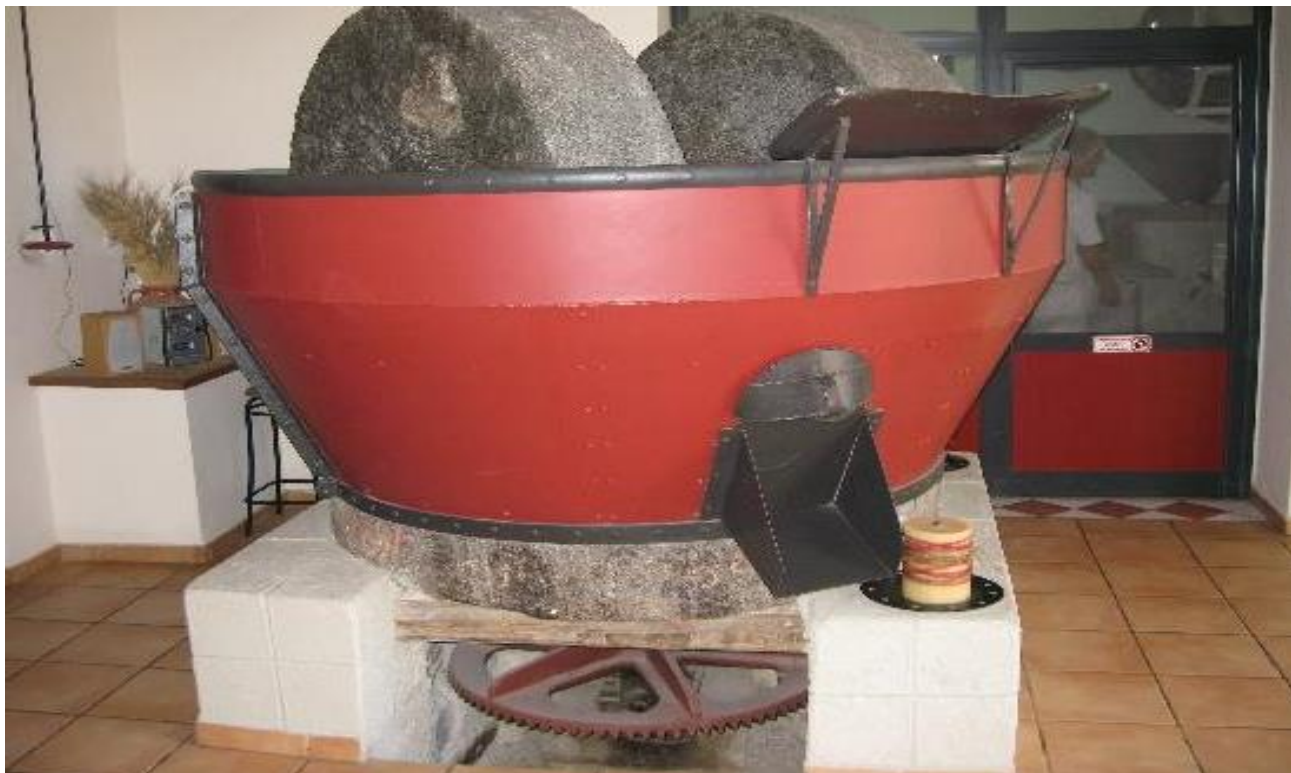
Εικόνα 3.17 Κόθρος ή ελαιόμυλος

Το τριβείο αποτελούνταν από δύο μεγάλες πέτρες, οι οποίες περιστρέφονταν κατά 360 μοίρες, εντός κλειστού σιδερένιου περιβλήματος που ονομάζεται κόθρος, γνωστός επίσης και ως ελαιόμυλος. Ο ελαιόμυλος, γύριζε από ένα γαϊδούρι και έναν μιλωνά, ο οποίος τροφοδοτούσε με ελιές τον ελαιόμυλο, όπου έλιωναν οι ελιές μέχρι να δημιουργηθεί η ελαιόπαστα. Στην Εικόνα 3.3 απεικονίζεται ένας χαρακτηριστικός ελαιόμυλος της εποχής όπως σώζεται σήμερα στην Κάτω Χώρα, ο οποίος ανήκει στην οικογένεια Φωτεινού. Στην εικόνα αυτή διακρίνονται οι πέτρες που περιστρέφονταν κατά 360 μοίρες καθώς και το ξύλο που βοηθούσε στην περιστροφή τους.

Στην περιοχή του Καραβά υπήρχε το ελαιοτριβείο της οικογένειας Κορωνέου, το οποίο πλέον έχει κατεδαφιστεί και λειτουργεί σαν φούρνος από την οικογένεια, όπως αναφέρθηκε και σε προηγούμενο κεφάλαιο. Το ελαιοτριβείο πρωτολειτούργησε το 1932 και για 32 χρόνια. Τα παλαιά μηχανήματα που υπήρχαν έχουν αναπαλαιωθεί και εκθέτονται εντός του φούρνου. Ενδεικτικά στις επόμενες εικόνες (Εικόνα 3.17, Εικόνα 3.18 και Εικόνα 3.19) παρουσιάζονται κάποια από αυτά και συγκεκριμένα ένας ελαιόμυλος ή κόθρος, υδραυλικά πιεστήρια καθώς και μία πετρελαιομηχανή.

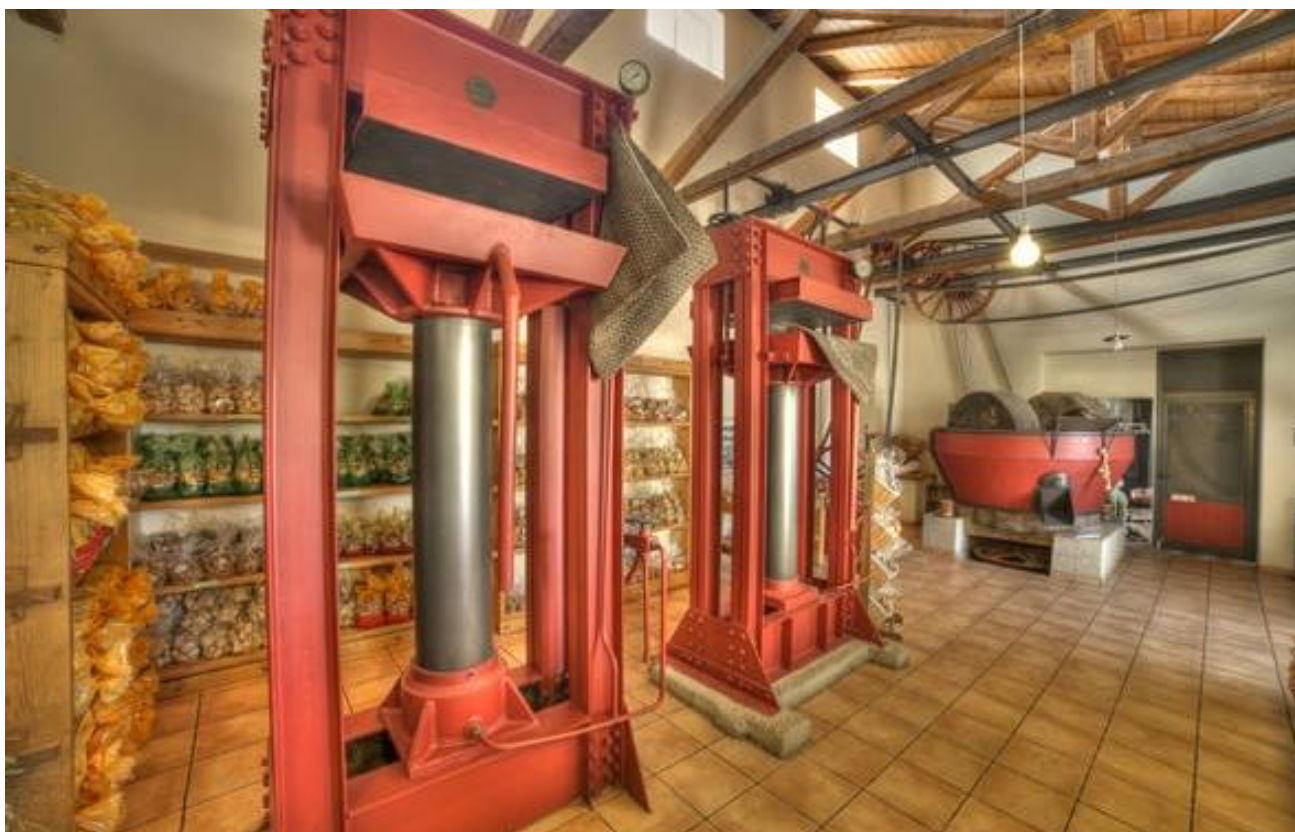
Εικόνα 3.18 Υδραυλικά πιεστήρια

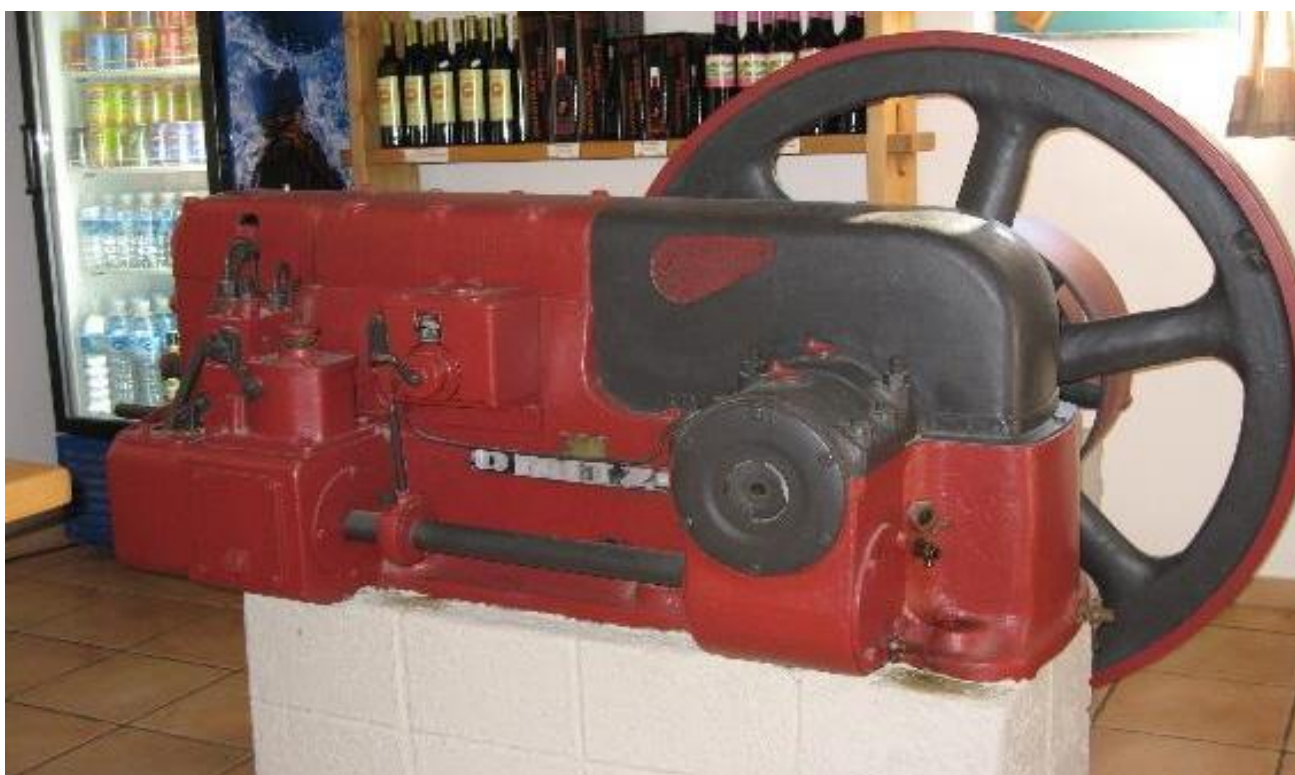
Εικόνα 3.19 Πετρελαιομηχανή

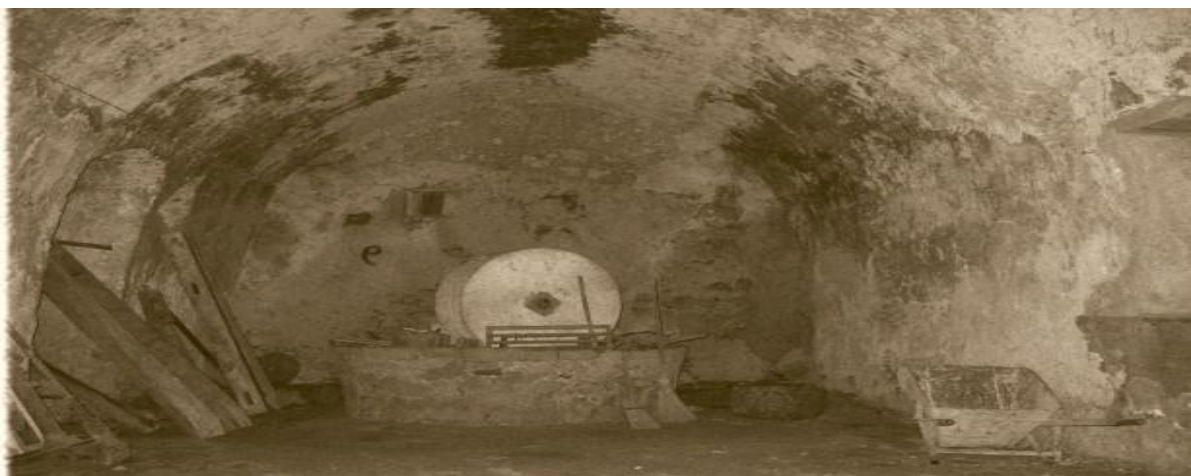
Εικόνα 3.21 Το λιοτρίβι

Στην Εικόνα 3.21 απεικονίζεται το λιοτρίβι του ελαιοτριβείου της οικογένειας Καστρίσιου, στο οποίο είναι εμφανή οι ρωγοί, δηλαδή οι χώροι στους οποίους αποθήκευαν οι παραγωγοί το προϊόν τους, το πηγάδι για το νερό το οποίο ήταν απαραίτητο για κάποιες φάσεις της επεξεργασίας, καθώς και τα σκεύη με τα οποία μετέφεραν τη ζύμη από το τριβείο στο πιεστήριο και στη συνέχεια από εκεί το λάδι στην οικία του παραγωγού (καρότσι). Στις εικόνες 3.22 και 3.23 βλέπουμε τον εξωτερικό και τον εσωτερικό χώρο του ελαιοτριβείου αντίστοιχα.

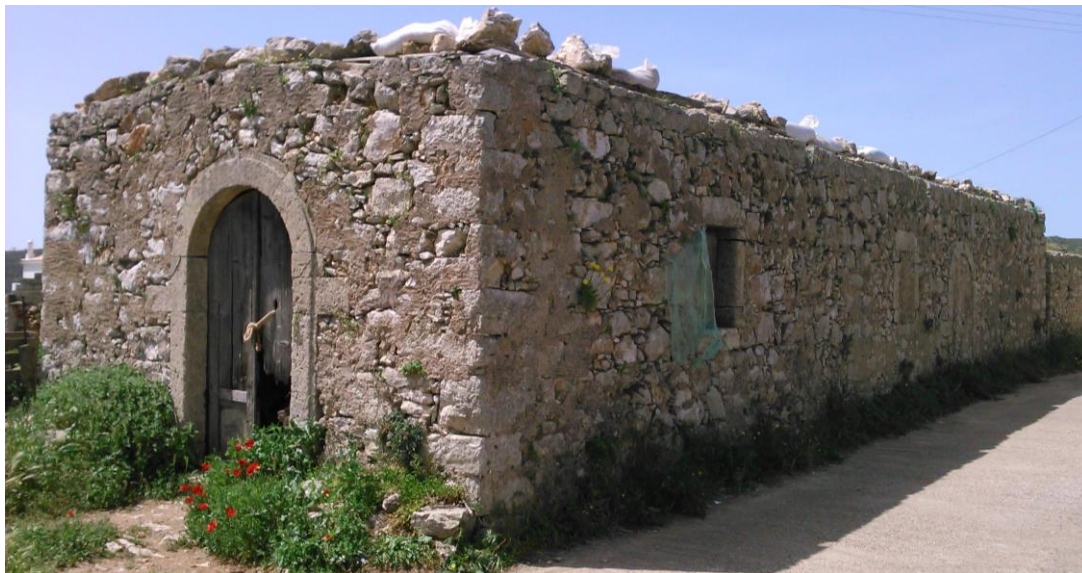
Εικόνα 3.24 Κεντρικό κτίριο ελαιοτριβείου της οικογένειας Λίμπινα στα Φριλιγκιάνικα

Στην περιοχή των Φριλιγκιάνικων βρίσκεται το ελαιοτριβείο της οικογένειας Λίμπινα (Εικόνα 3.24), στο οποίο πλέον υπάρχουν μόνο ερείπια από το προϋπάρχον κτίριο. Στην παρακάτω εικόνα απεικονίζεται το πέτρινο κεντρικό κτίριο του ελαιοτριβείου με το ερειπωμένο σήμερα πέτρινο κτίσμα στην πίσω όψη του. Παραλληλόγραμμο σε κάτοψη, όχι ιδιαίτερα μεγάλου ύψους, δίχωρο, με ανοίγματα χωρίς τζαμλίκια. Χαρακτηριστικό είναι το άνοιγμα – πόρτα σε σχήμα καμάρας που έχει.

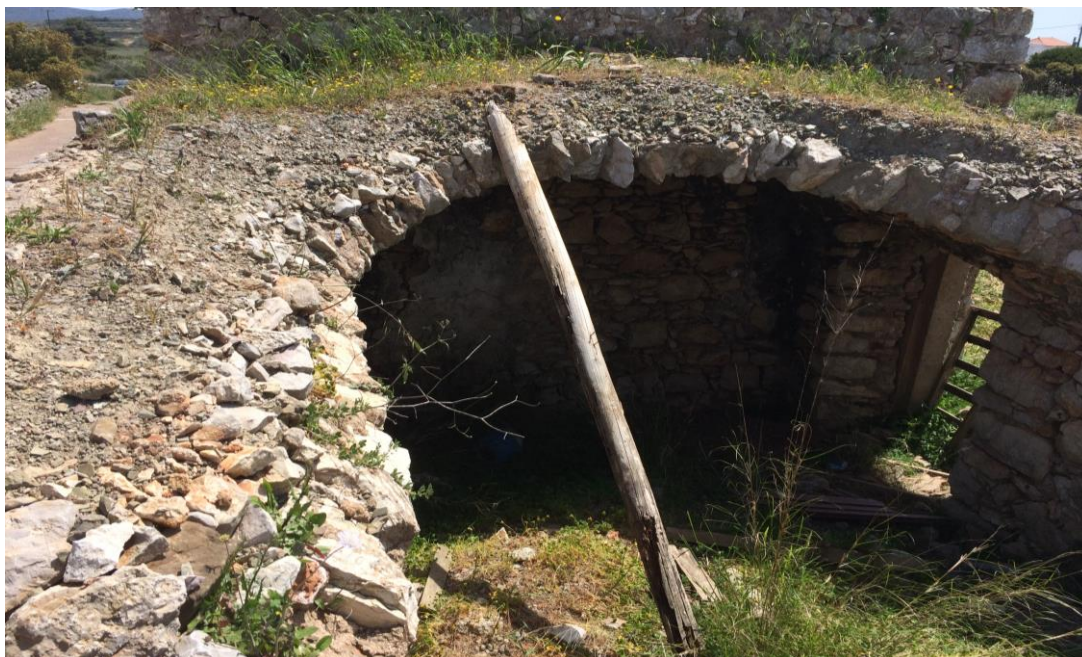
Εικόνα 3.25 Ανεμόμυλος ελαιοτριβείου

Ο ανεμόμυλος του ελαιοτριβείου βρισκόταν στο ερειπωμένο κτίσμα στην πίσω όψη του (Εικόνα 3.25 και Εικόνα 3.26). Επιπλέον, η Εικόνα 3.27 δείχνει μία πανοραμική όψη του οικοπέδου.

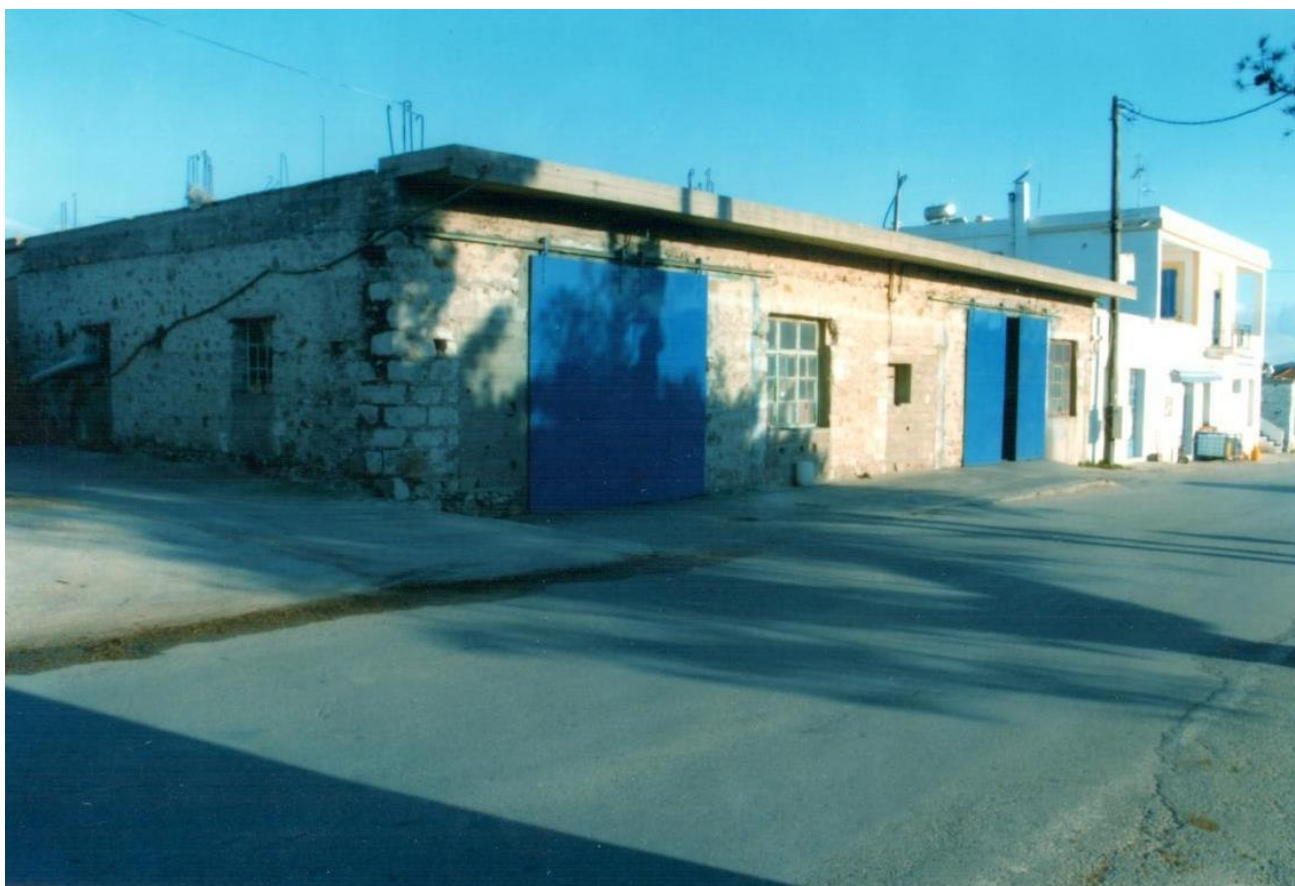
Εικόνα 3.28 Η παρούσα κατάσταση του κτιρίου του ελαιοτριβείου της οικογένειας Λουράντου στα Τσικαλαριά

Τέλος, πάνω από την κάσα των ανοιγμάτων (πόρτες και παράθυρα) είναι εμφανή τα αντισεισμικά σενάζ (ζώνες οπλισμένου σκυροδέματος) επί των πλινθοδομών στο ύψος των υπέρθυρων (πρεκιών) επιτυγχάνοντας την καλύτερη σταθεροποίηση τους.

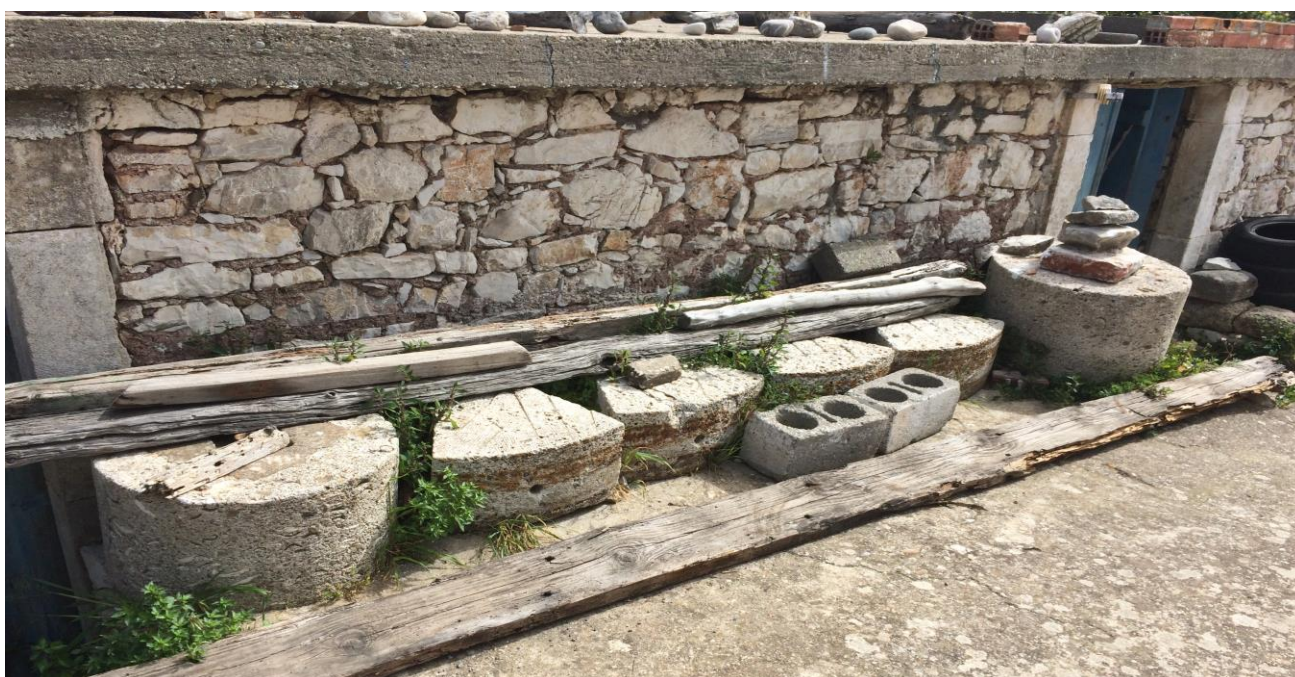
Εικόνα 3.31 Μυλόπετρες του ελαιοτριβείου

Στην περιοχή των Βιαράδικων συναντάται το ελαιοτριβείο της οικογένειας Κορώνη. Το μεγαλύτερο μέρος του ελαιοτριβείου έχει καταστραφεί. Στην Εικόνα 3.30 παρουσιάζεται το κεντρικό κτίριο του ελαιοτριβείου, το οποίο, όπως φαίνεται, έχει μετατραπεί πλέον σε αποθήκη. Στην Εικόνα 3.31 απεικονίζονται μυλόπετρες του εν λόγω ελαιοτριβείου όπως σώζονται σήμερα.

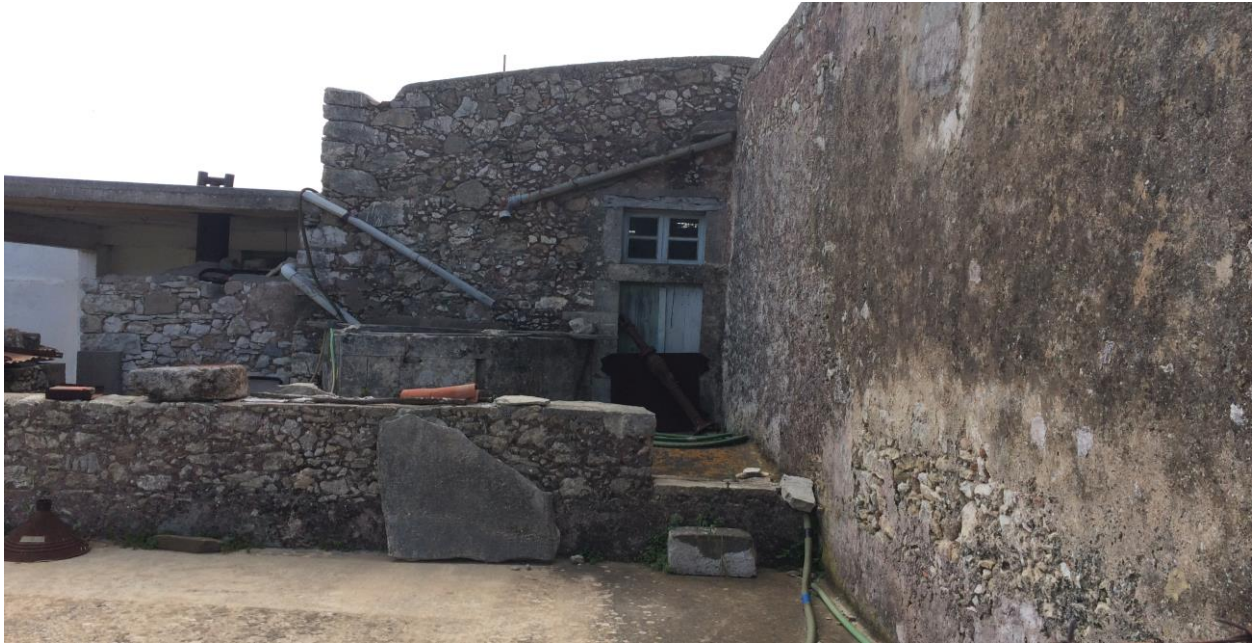
Εικόνα 3.32 Πίσω όψη του ελαιοτριβείου

Στις εικόνες που ακολουθούν (Εικόνα 3.32 και Εικόνα 3.33) παρουσιάζονται η πίσω όψη του ελαιοτριβείου και ο περιβάλλοντας χώρος του. Είναι εμφανείς οι τοίχοι από λιθοδομή, η πλάκα από μπετόν που χρησιμοποιήθηκαν για την κατασκευή του κτιρίου, καθώς και οι τσιμεντόλιθοι που χρησιμοποιήθηκαν στον περιβάλλοντα χώρο του.
