**ΑΝΩΤΑΤΟ ΕΚΠΑΙΔΕΥΤΙΚΟ ΙΔΡΥΜΑ ΠΕΙΡΑΙΑ
ΣΧΟΛΗ ΤΕΧΝΟΛΟΓΙΚΩΝ ΕΦΑΡΜΟΓΩΝ
ΤΜΗΜΑ ΠΟΛΙΤΙΚΩΝ ΜΗΧΑΝΙΚΩΝ Τ.Ε.**

ΠΤΥΧΙΑΚΗ ΕΡΓΑΣΙΑ

ΒΙΟΜΗΧΑΝΙΚΑ ΚΤΙΡΙΑ ΚΥΘΗΡΩΝ

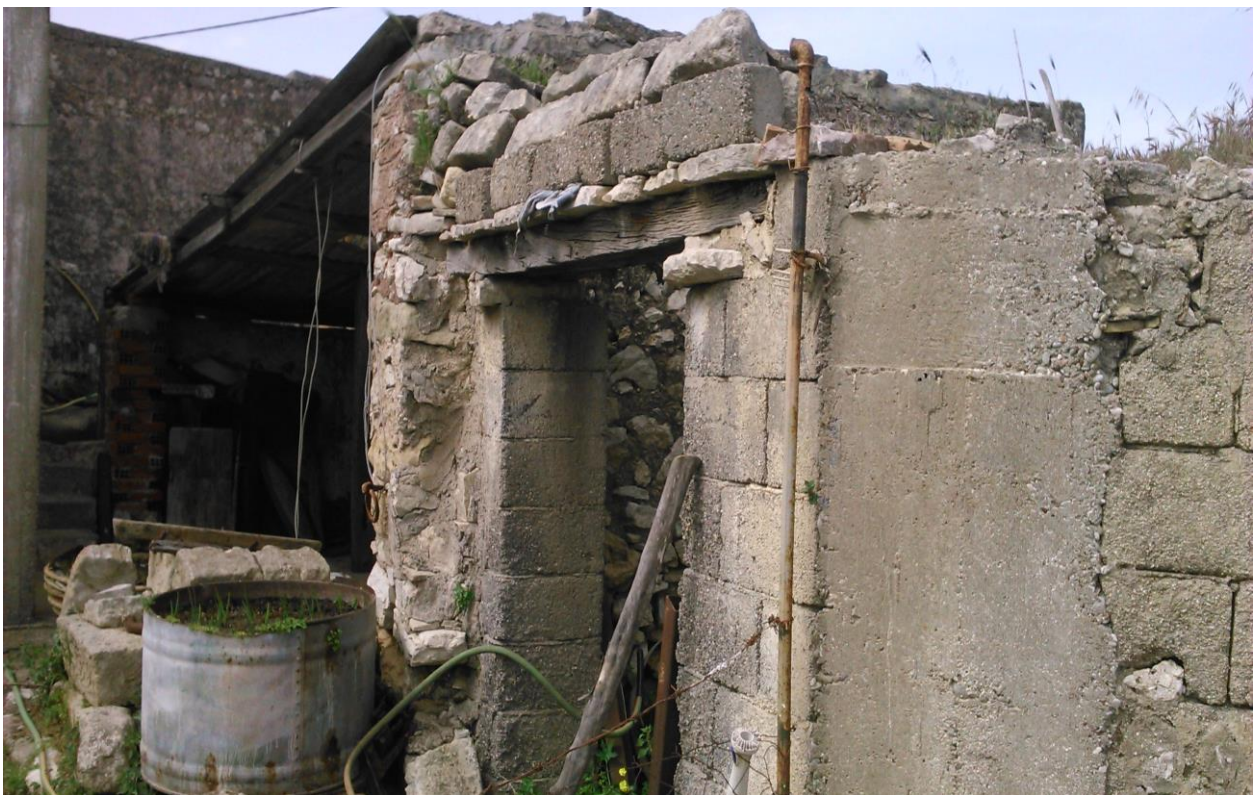
Εικόνα 3.33 Περιβάλλοντας χώρος του ελαιοτριβείου

Στις εικόνες που ακολουθούν (Εικόνα 3.32 και Εικόνα 3.33) παρουσιάζονται η πίσω όψη του ελαιοτριβείου και ο περιβάλλοντας χώρος του. Είναι εμφανείς οι τοίχοι από λιθοδομή, η πλάκα από μπετόν που χρησιμοποιήθηκαν για την κατασκευή του κτιρίου, καθώς και οι τσιμεντόλιθοι που χρησιμοποιήθηκαν στον περιβάλλοντα χώρο του.

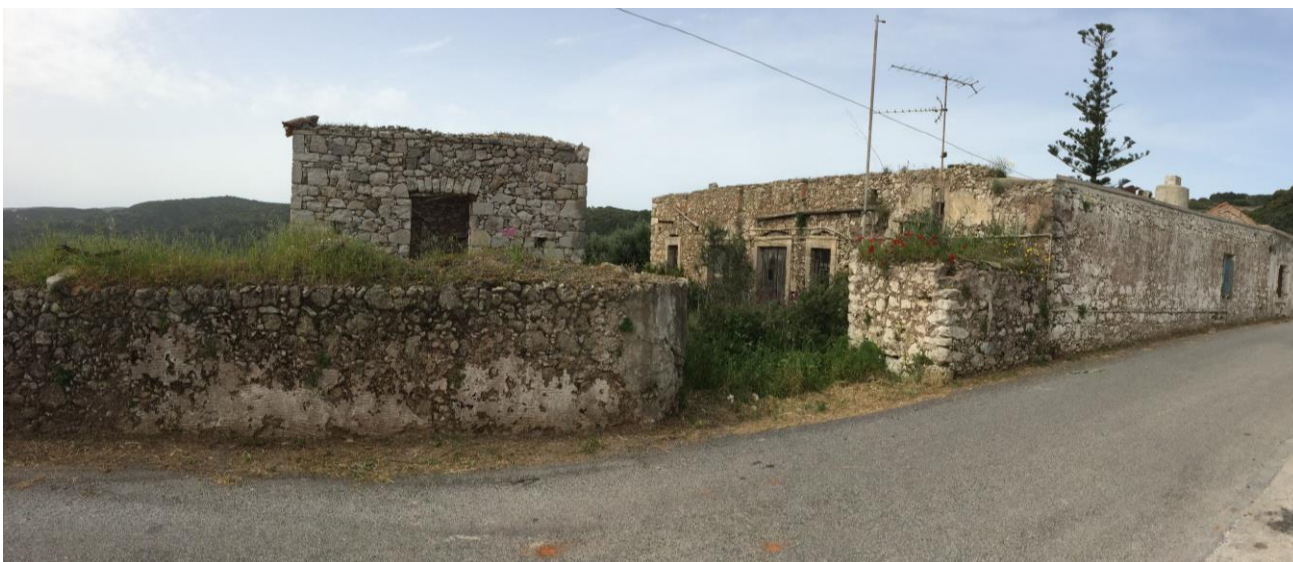
Εικόνα 3.34 Πλαϊνή όψη ελαιοτριβείου της οικογένειας Μαλακού στα Βιαράδικα

Στην περιοχή των Βιαράδικων συναντάται το ελαιοτριβείο της οικογένειας Μαλακού, το οποίο είναι εγκαταλελειμμένο (Εικόνα 3.34). Πρόκειται για ένα δωματοσκέπαστο πλατυμέτωπο ισόγειο κτίσμα. Αποτελείται από έναν απλό ενιαίο ορθογώνιο χώρο με τοίχους από λιθοδομή μεγάλου πάχους, επιχρισμένους, παλαιότερα μόνο εσωτερικά. Λόγω δε του είδους της στέγασης του, με το γνωστό νησιώτικο δώμα (Εικόνα 3.35), καθοριστική για το μέγεθος και το σχήμα της κάτοψης είναι η διάσταση του πλάτους του, που εξαρτάται από το μήκος των ξύλινων δοκαριών που διατίθενται κάθε φορά για να γεφυρώσουν το άνοιγμα της στέγης μεταξύ των δύο κατά μήκος τοίχων του.

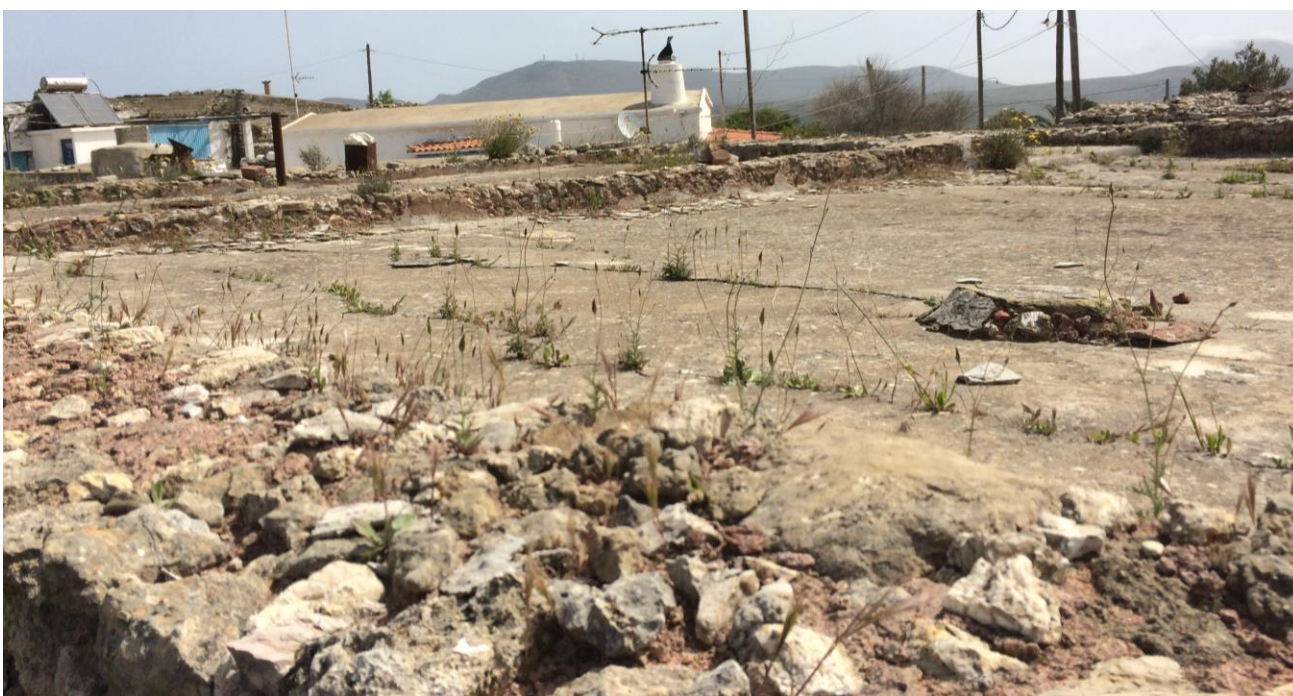
Εικόνα 3.35 Η ταράτσα (δώμα) του ελαιοτριβείου της οικογένειας Μαλακού στα Βιαράδικα

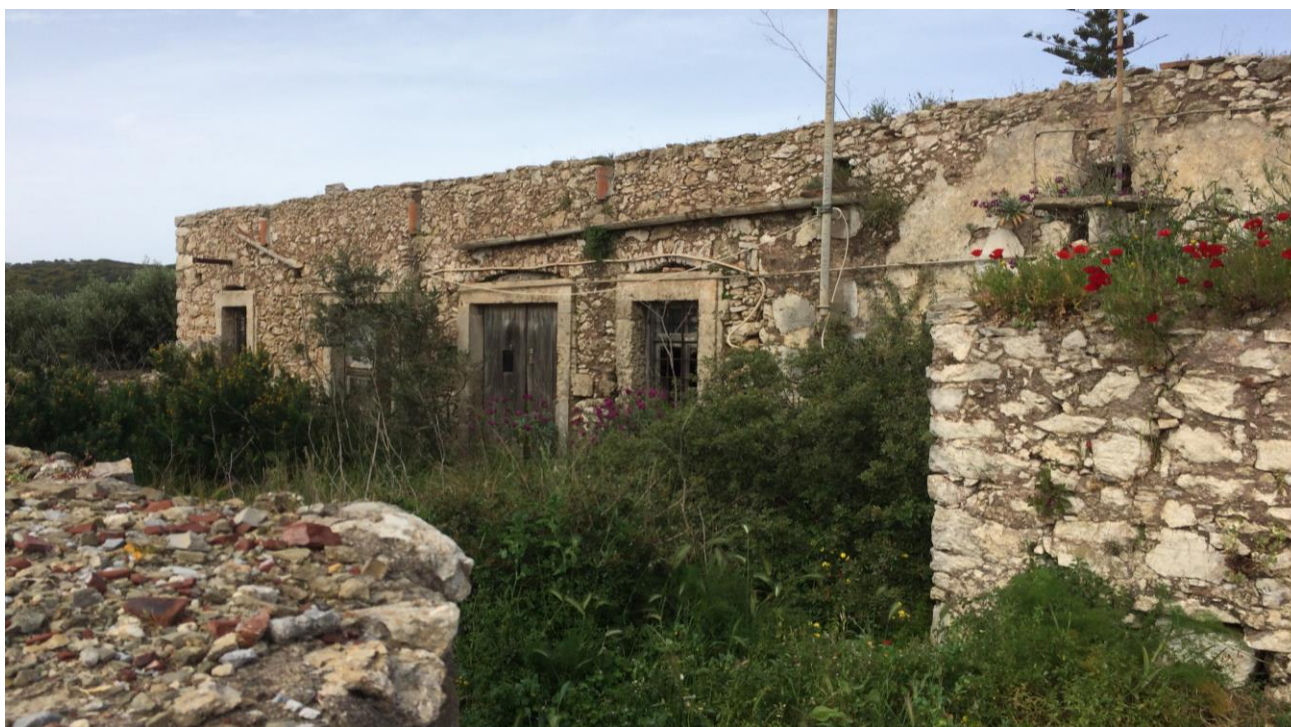
Εικόνα 3.36 Μπροστινή όψη ελαιοτριβείου (είσοδος) της οικογένειας Μαλακού στα Βιαράδικα

Η τυπικότητα της όλης διάταξης συμπληρώνεται με τη θέση της κύριας εισόδου στη μέση περίπου της μιας μακριάς πλευράς του κτίσματος (Εικόνα 3.36), από όπου ο εισερχόμενος βρίσκεται άμεσα στο κέντρο του χώρου και από εκεί έχει ισότιμη πρόσβαση στις δύο επιμέρους περιοχές, πράγμα που του εξασφαλίζει κυκλοφοριακή και κατ' επέκταση λειτουργική αυτονομία. Στις εικόνες που ακολουθούν παρουσιάζονται διάφορες όψεις του εν λόγω ελαιοτριβείου (Εικόνα 3.37, Εικόνα 3.38 και Εικόνα 3.39). Όπως παρατηρείται, τα περισσότερα ανοίγματα είναι κενά ή διαθέτουν σιδερένια κάγκελα ώστε να μην μπορεί να περάσει κανείς από το άνοιγμα, ή όπου υπάρχουν κουφώματα (κυρίως πόρτες), πρόκειται για ξύλινα κουφώματα.

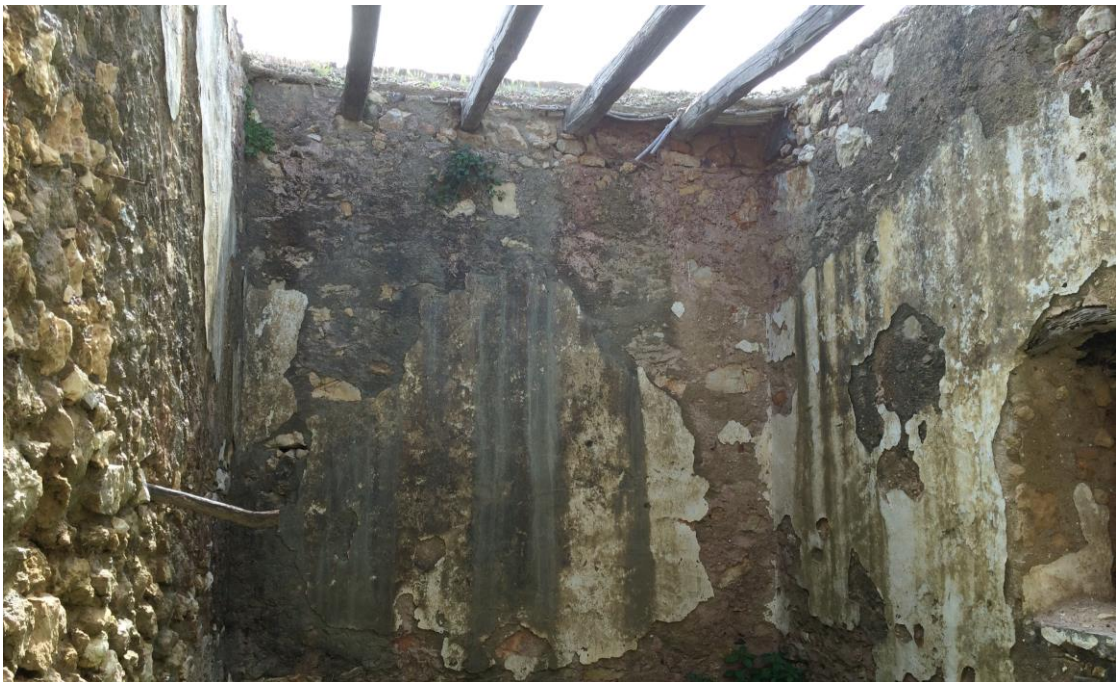
Εικόνα 3.41 Εσωτερικός χώρος κτιρίου ελαιοτριβείου

Στην Εικόνα 3.40 απεικονίζεται η κουζίνα του ελαιοτριβείου, στη σημερινή της κατάσταση. Στη συνέχεια, στην Εικόνα 3.41 παρουσιάζεται ο εσωτερικός χώρος του κτιρίου, όπου φαίνεται η τοιχοποιία ότι ήταν κάποτε επιχρισμένη, καθώς και οι εναπομείναντες τεγίδες της στέγης. Στην Εικόνα 3.42 απεικονίζονται πιο λεπτομερώς οι ξύλινες τεγίδες της στέγης.

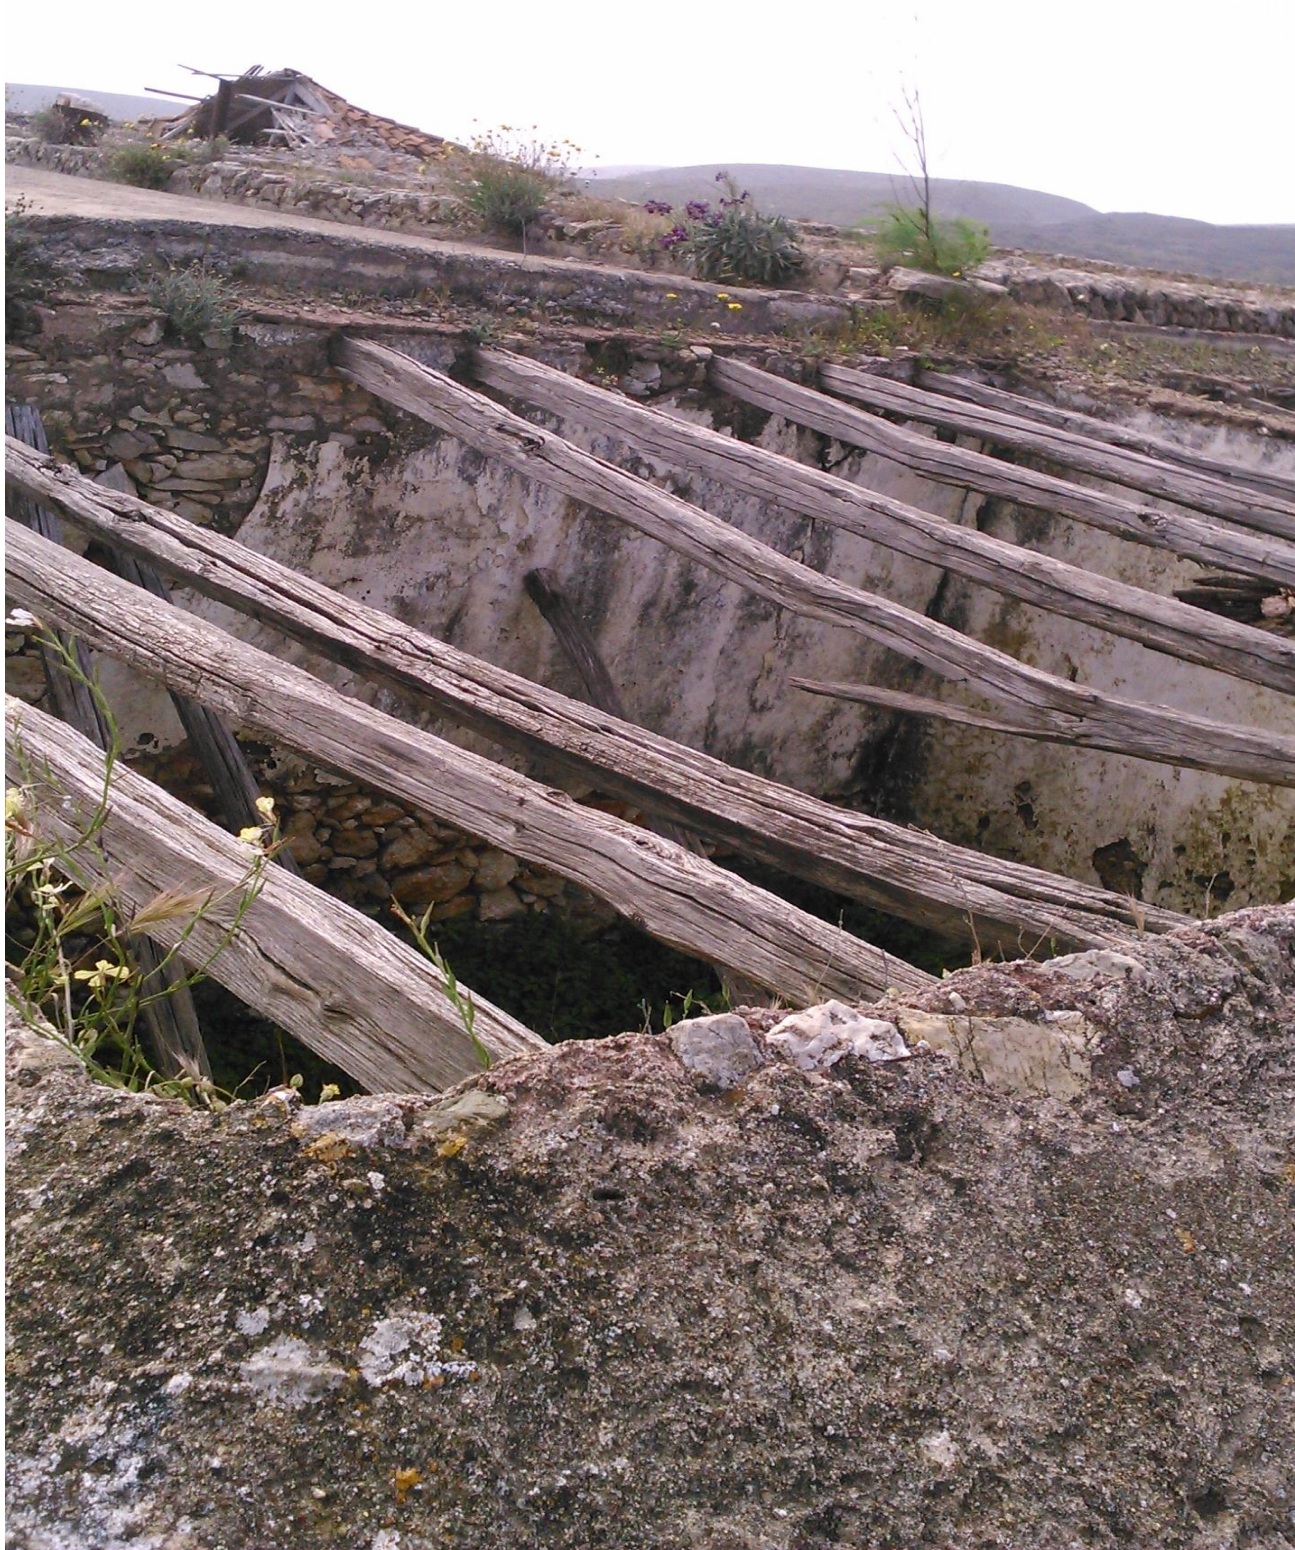
Εικόνα 3.42 Ξύλινες τεγίδες της στέγης

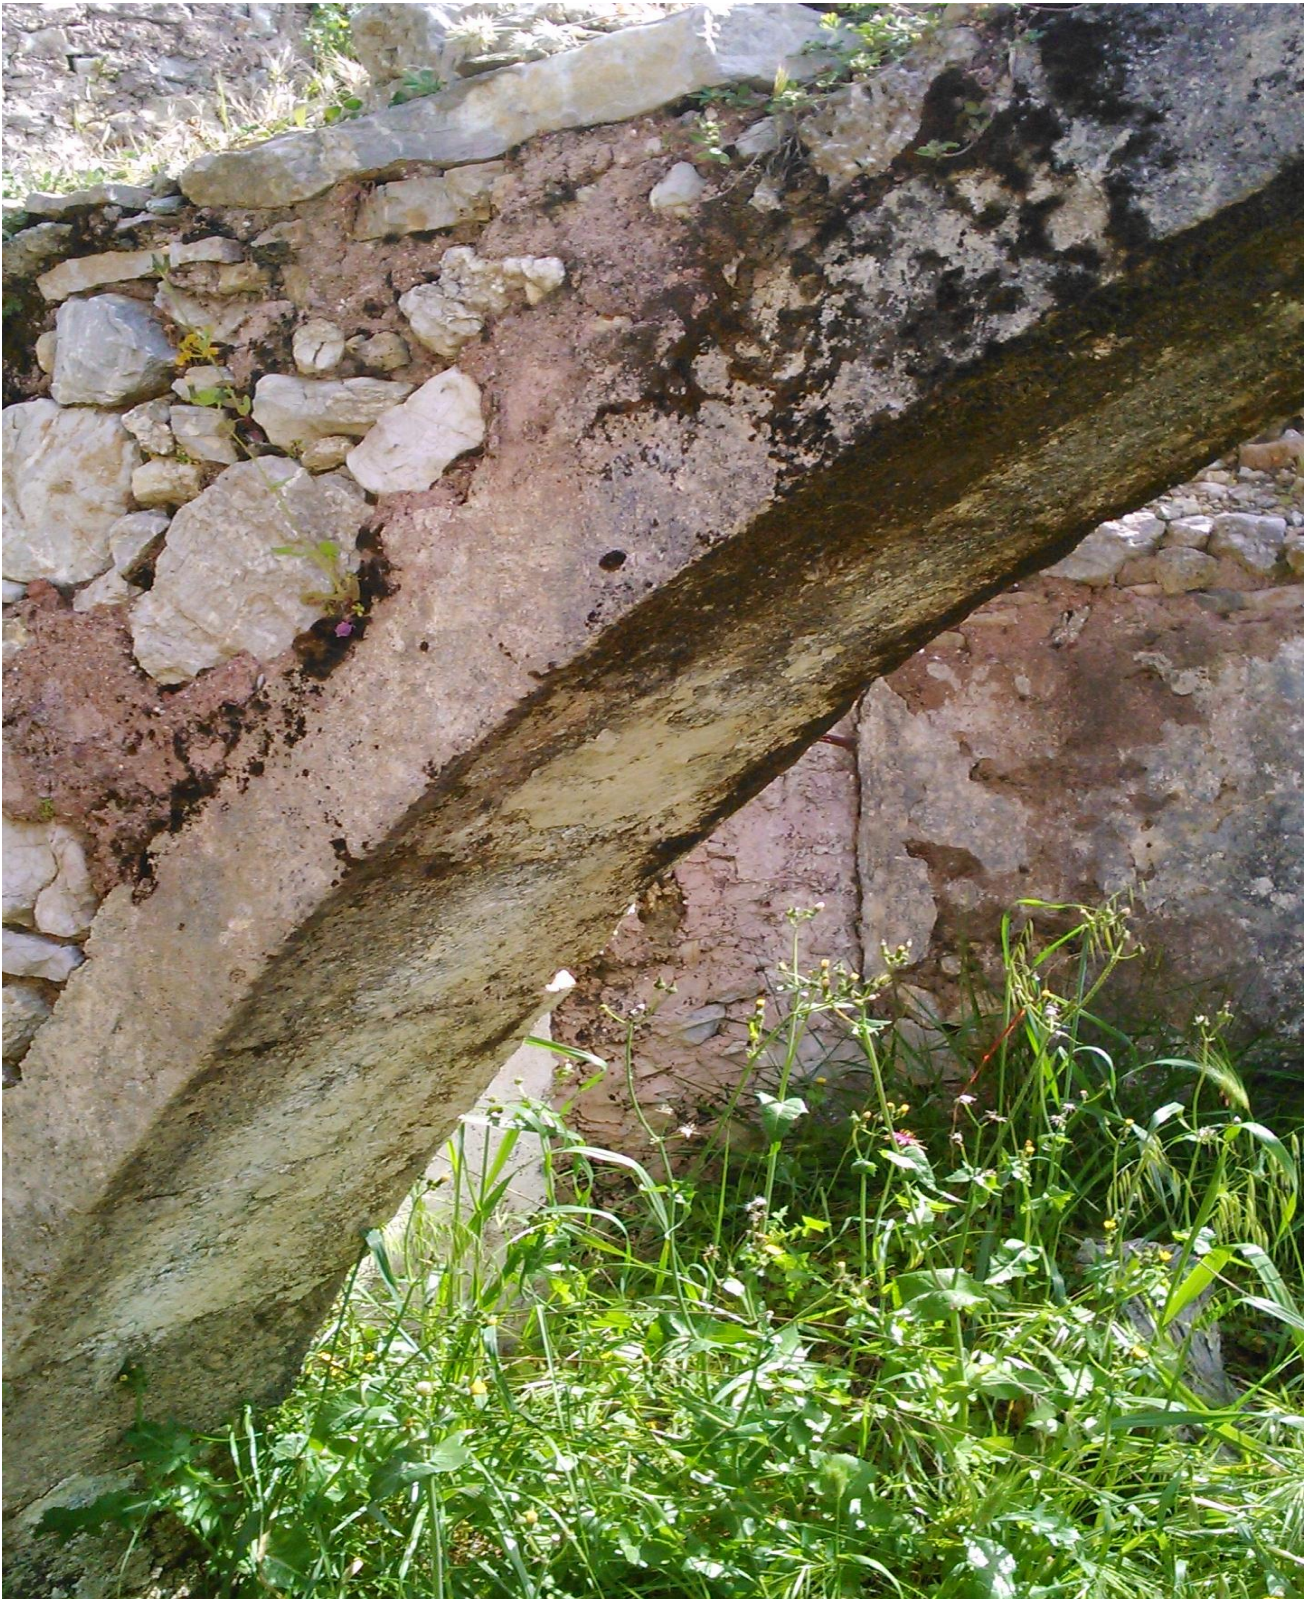
Εικόνα 3.43 Μια από τις καμάρες του ελαιοτριβείου

Επιπλέον, στην Εικόνα 3.43 παρουσιάζεται μία από τις καμάρες του ελαιοτριβείου, η οποία φαίνεται πως στηρίζει την τοιχοποιία από λιθοδομή.

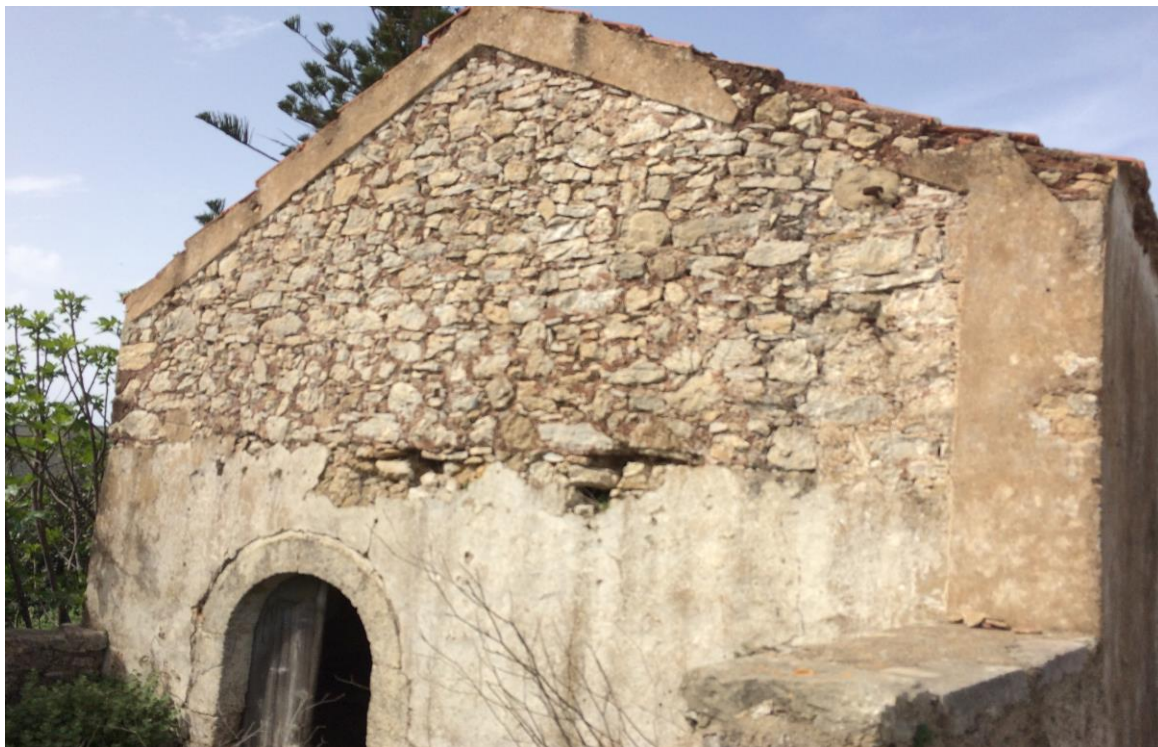
Εικόνα 3.50 Κτίριο εντός οικοπέδου ελαιοτριβείου, το οποίο πιθανόν είχε χρήση αποθήκη

Τέλος, στην Εικόνα 3.50 παρουσιάζεται ένα κτίριο που βρίσκεται εντός του οικοπέδου του ελαιοτριβείου, το οποίο πιθανόν να είχε χρήση αποθήκη. Πρόκειται για ένα κτίσμα από τοιχοποιία με κεραμοσκεπή στέγη για οροφή. Η είσοδος (πύλη) του έχει σχήμα καμάρας. Στην Εικόνα 3.51 φαίνεται το αλώνι εντός του οικοπέδου του ελαιοτριβείου.

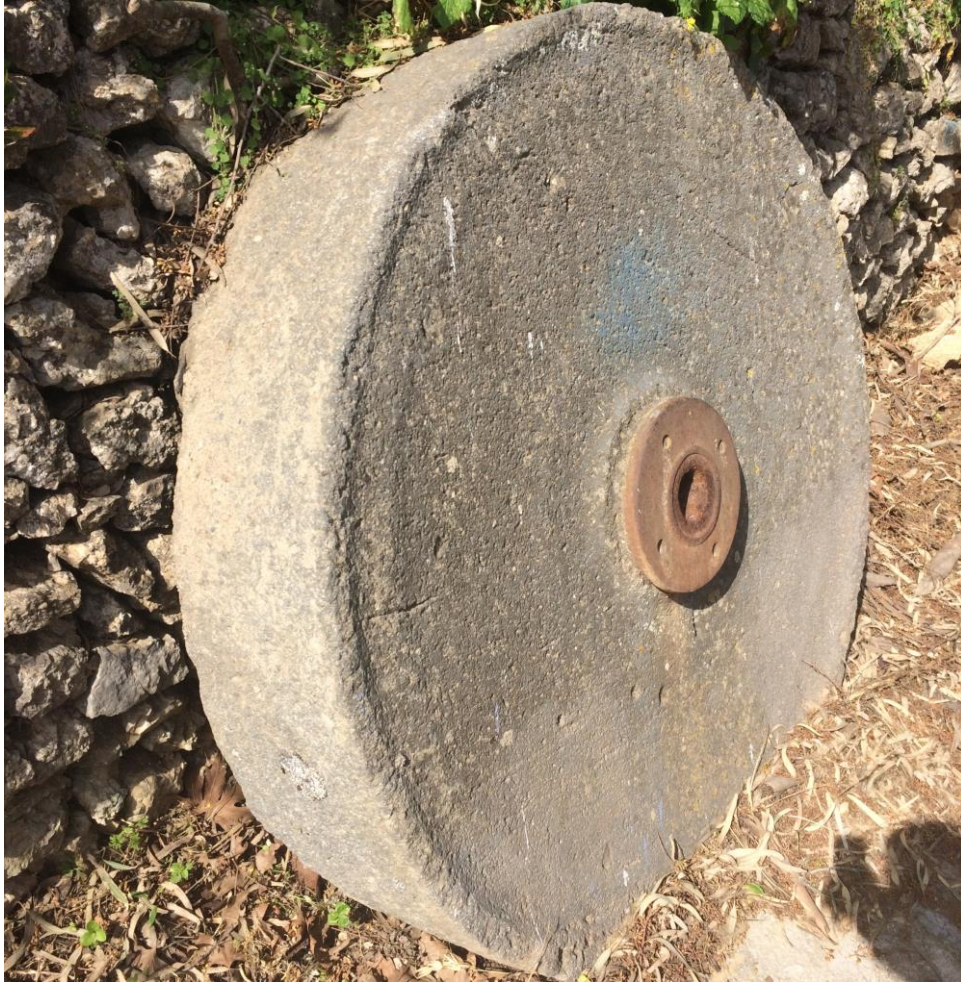
Εικόνα 3.54 Μυλόπετρα ελαιοτριβείου της οικογένειας Φωτεινού στον Μυλοπόταμο

Στη συνέχεια, οι εικόνες που ακολουθούν δείχνουν μυλόπετρες (Εικόνα 3.54, Εικόνα 3.55 και Εικόνα 3.56), καθώς και βαρίδια ή εξαρτήματα του πιεστηρίου (Εικόνα 3.57 και Εικόνα 3.58), που βρέθηκαν στον περιβάλλοντα χώρο του ελαιοτριβείου. Τέλος, στην Εικόνα 3.59 απεικονίζεται μηχανισμός που βρέθηκε εκεί.

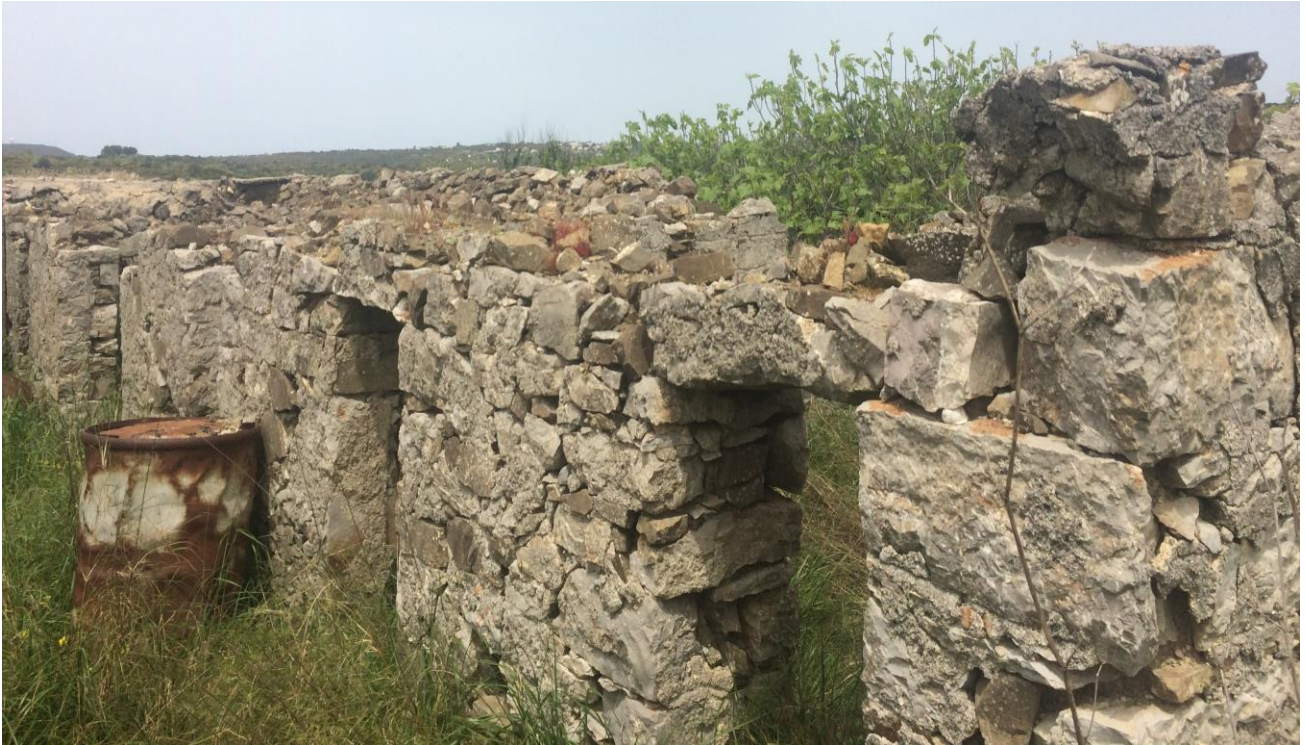
Πρόκειται για ένα δωματοσκέπαστο πλατυμέτωπο ισόγειο κτίσμα, που αποτελείται από έναν απλό ενιαίο ορθογώνιο χώρο με τοίχους από λιθοδομή μεγάλου πάχους. Περιμετρικά του κτιρίου υπάρχει ένα τοιχίο από μεγάλους ογκόλιθους (Εικόνα 3.66) στερεά συνδεδεμένων μεταξύ τους με λάσπη. Το είδος της στέγασης του είναι το γνωστό νησιώτικο δώμα, με τα ξύλινα δοκάρια που γεφυρώνουν το άνοιγμα της στέγης μεταξύ των δύο κατά μήκος τοίχων του και τα οποία αποτελούν τις τεγίδες της στέγασης (Εικόνα 3.67). Βασικοί φορείς της στέγης είναι εκτός από την τοιχοποιία και οι καμάρες που διαθέτει το κτίσμα και οι οποίες παραλαμβάνουν τα φορτία από αυτήν (Εικόνα 3.68). Επάνω στις καμάρες στηρίζονται τα ξύλινα δοκάρια (τεγίδες της στέγης). Επάνω σε αυτά έχουν αφήσει να αναπτυχθεί ξηρή βλάστηση, για την προστασία από τα καιρικά φαινόμενα. Τέλος, παρατηρείται επίσης η υψηλή καμινάδα του τζακιού του κτιρίου (Εικόνα 3.69).

Εικόνα 3.66 Τοιχίο κτιρίου

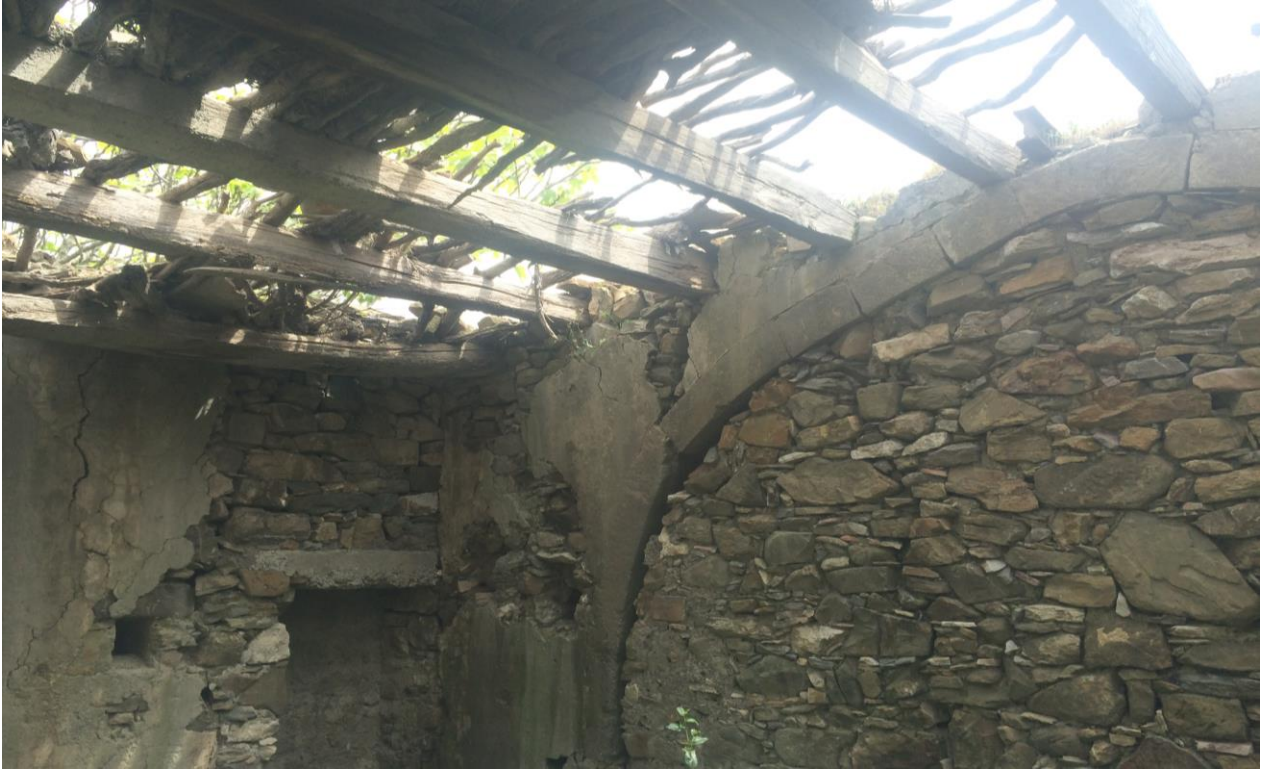
Εικόνα 3.67 Ξυλινες τεγίδες της στεγής

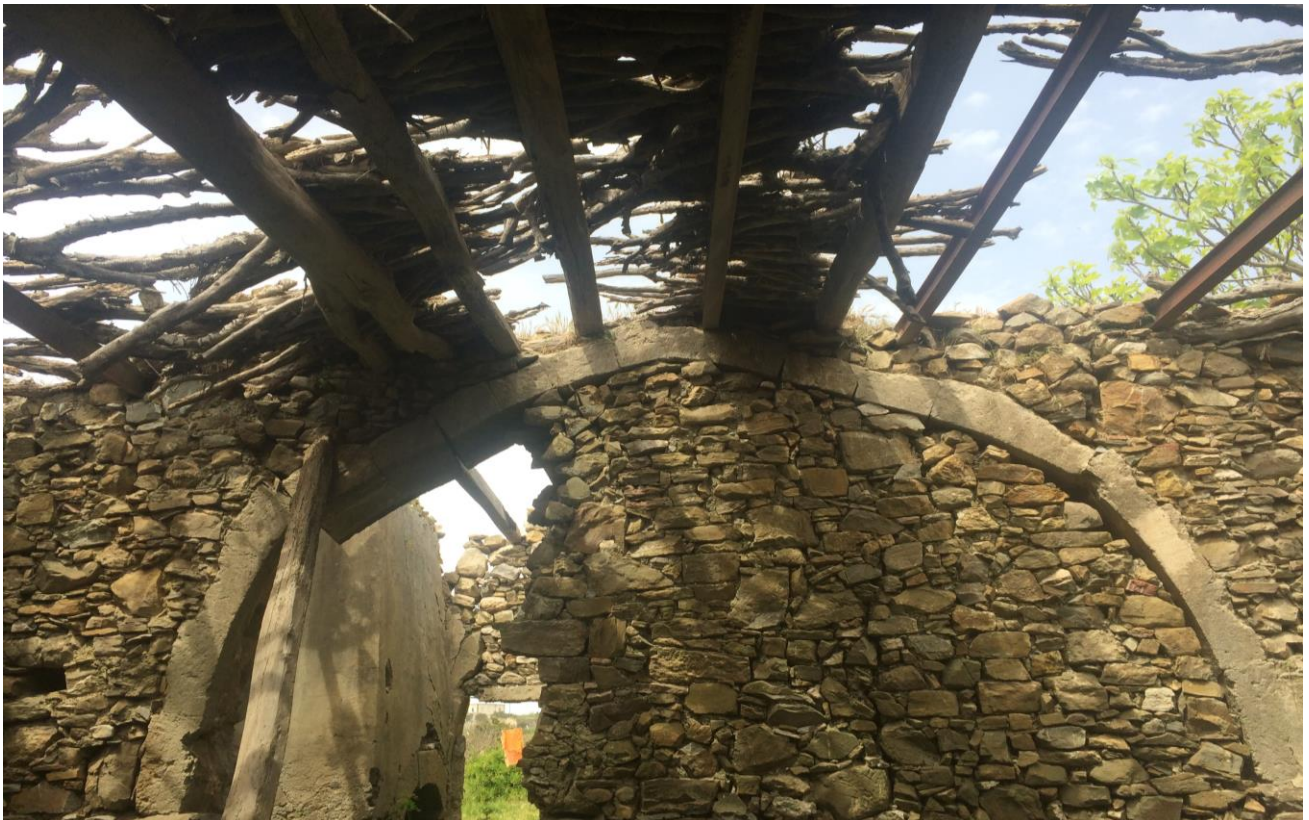
Εικόνα 3.68 Στέγη κτιρίου

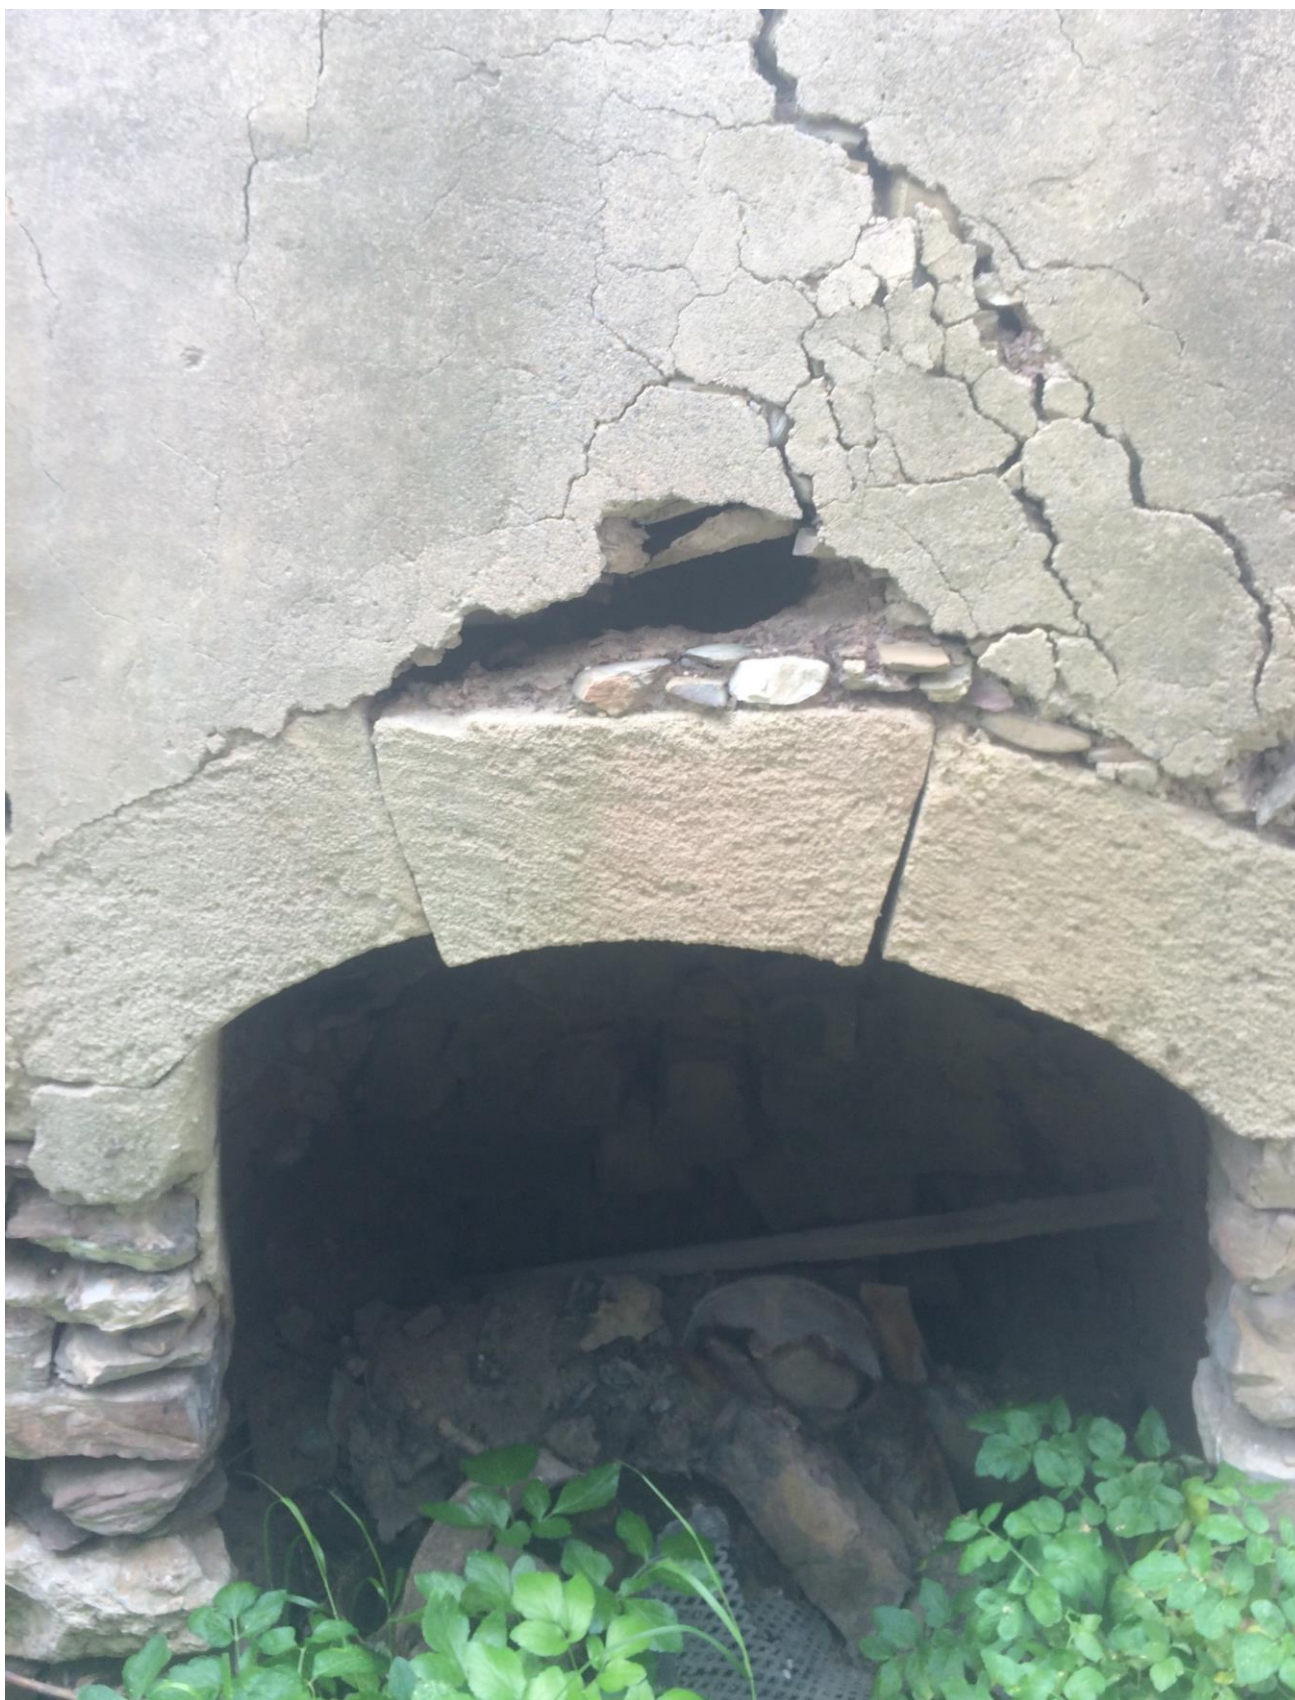
Εικόνα 3.69 Τζάκι ελαιοτριβείου της οικογένειας Τζάνε στον Άγιο Ηλία

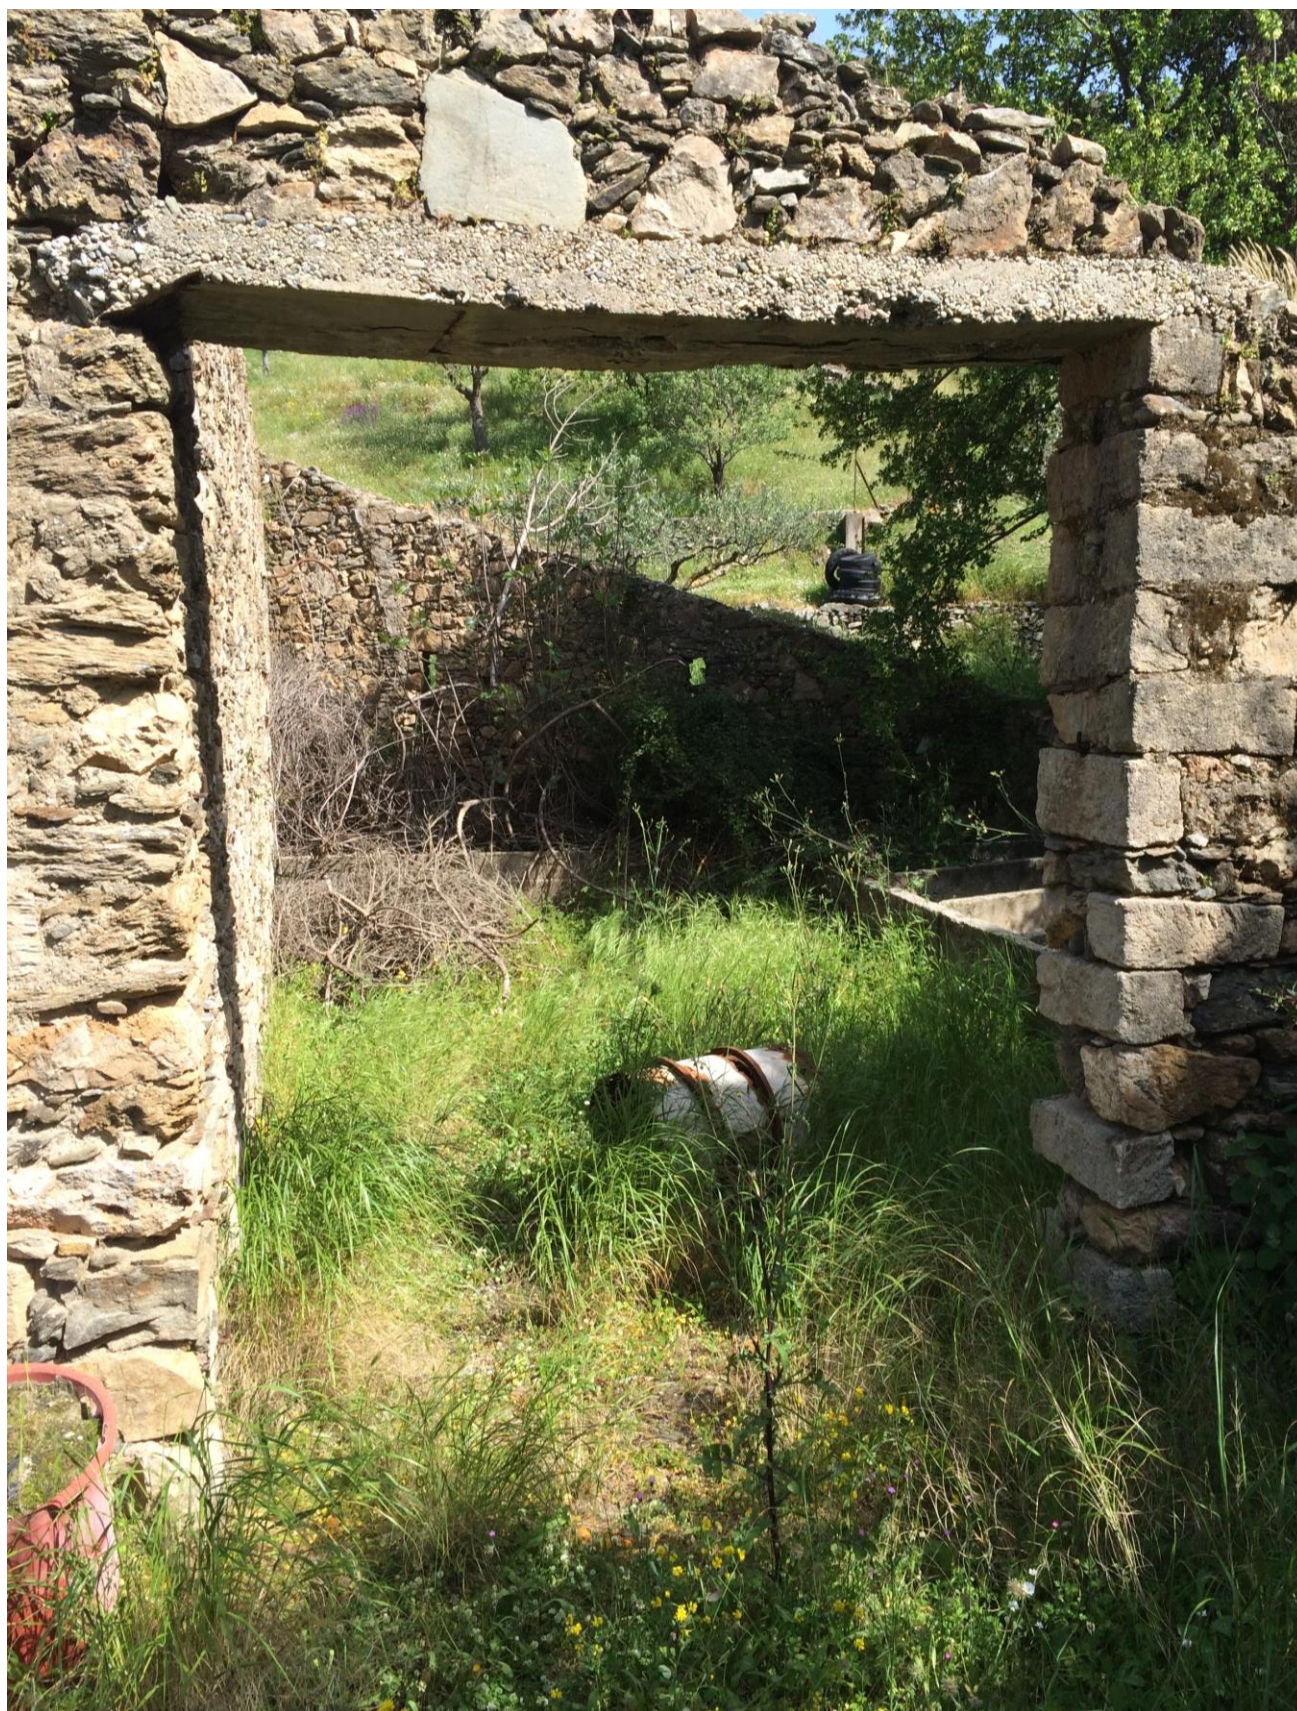
Στην περιοχή του Καραβά συναντάται το ελαιοτριβείο της οικογένειας Κατράκη (Εικόνα 3.70, Εικόνα 3.71, Εικόνα 3.72, Εικόνα 3.73 και Εικόνα 3.74), το οποίο πλέον είναι εγκαταλελειμμένο. Το εν λόγω ελαιοτριβείο πρωτολειτούργησε το 1930 από τον Πολυχρόνη Κατράκη και ήταν το μόνο ελαιοτριβείο της περιοχής που είχε πλυντήριο ελιών (Εικόνα 3.75 και Εικόνα 3.76).

Εικόνα 3.74 Πίσω όψη ελαιοτριβείου, όπου βρισκονται τα πλυντήρια των ελιών

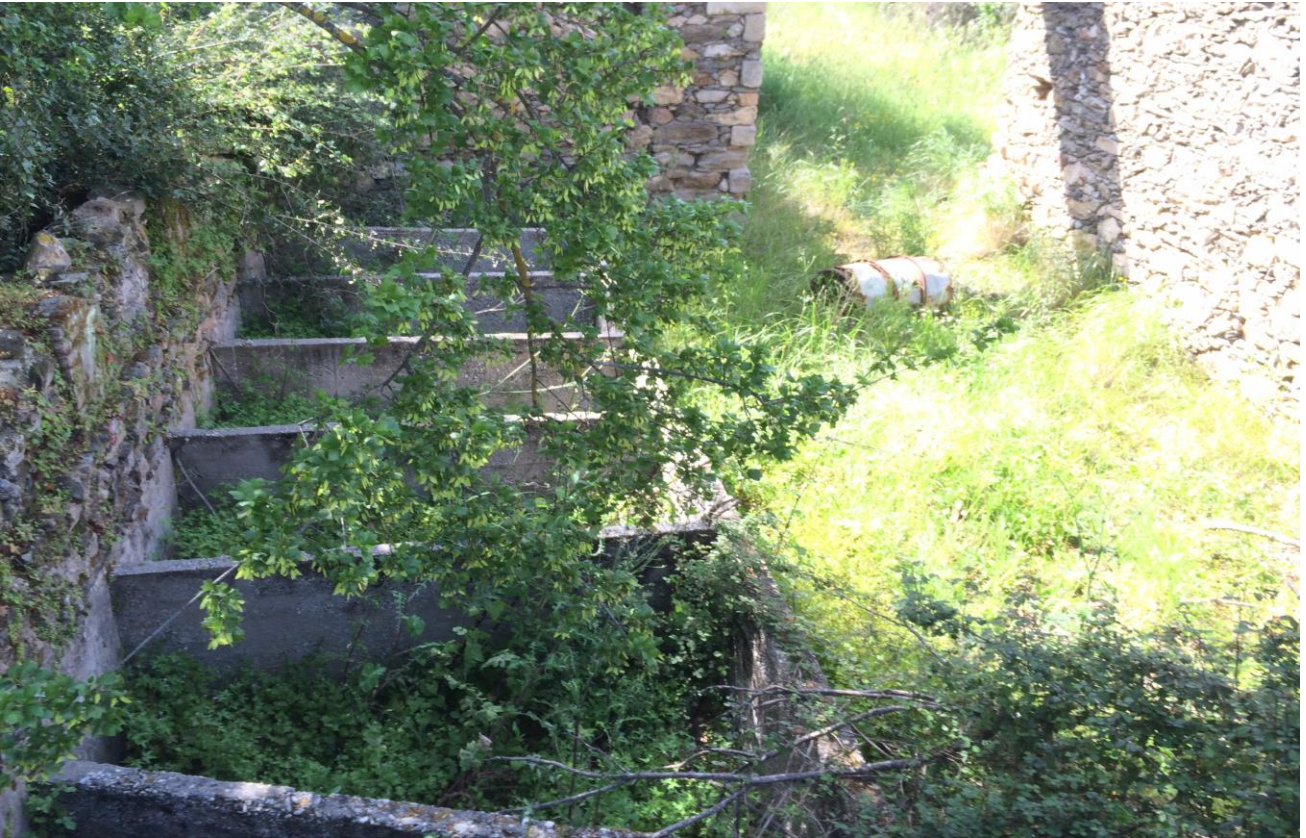
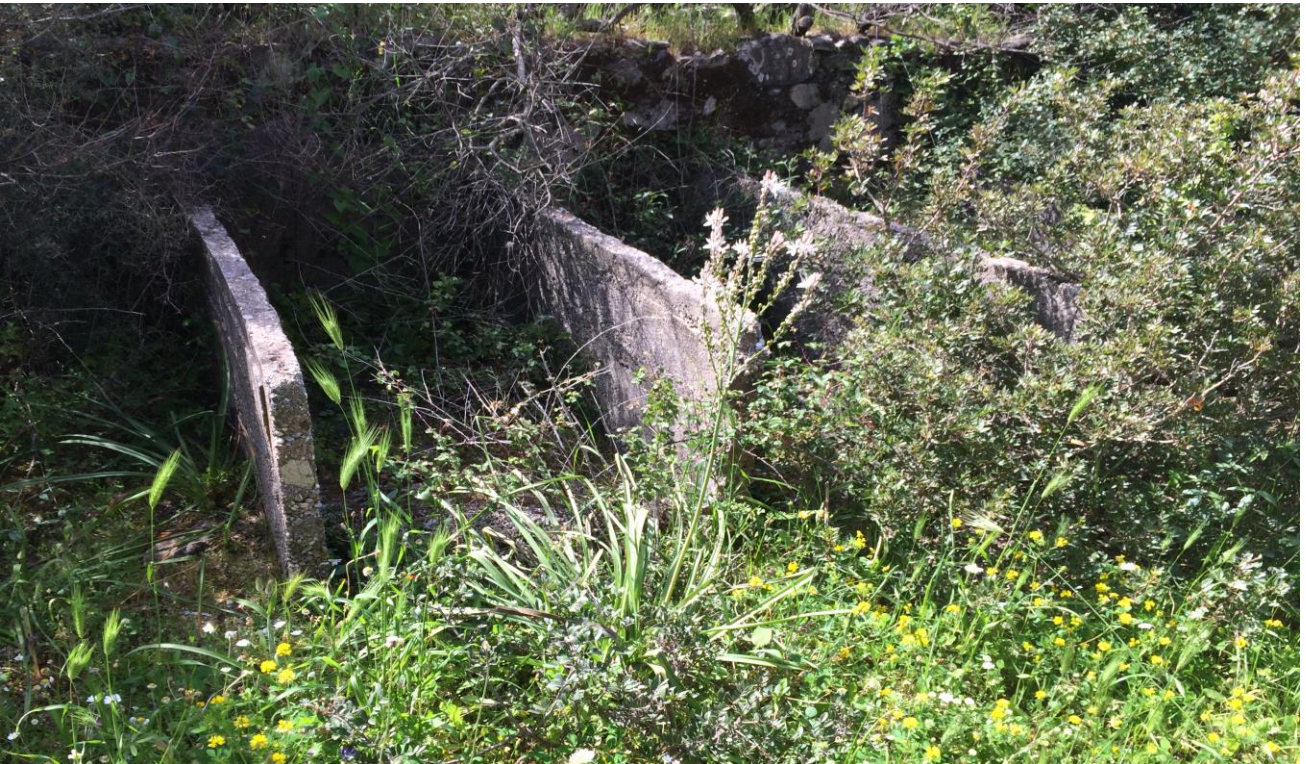
Εικόνα 3.75 Έργο ύδρευσης, πλυντήριο ελιών

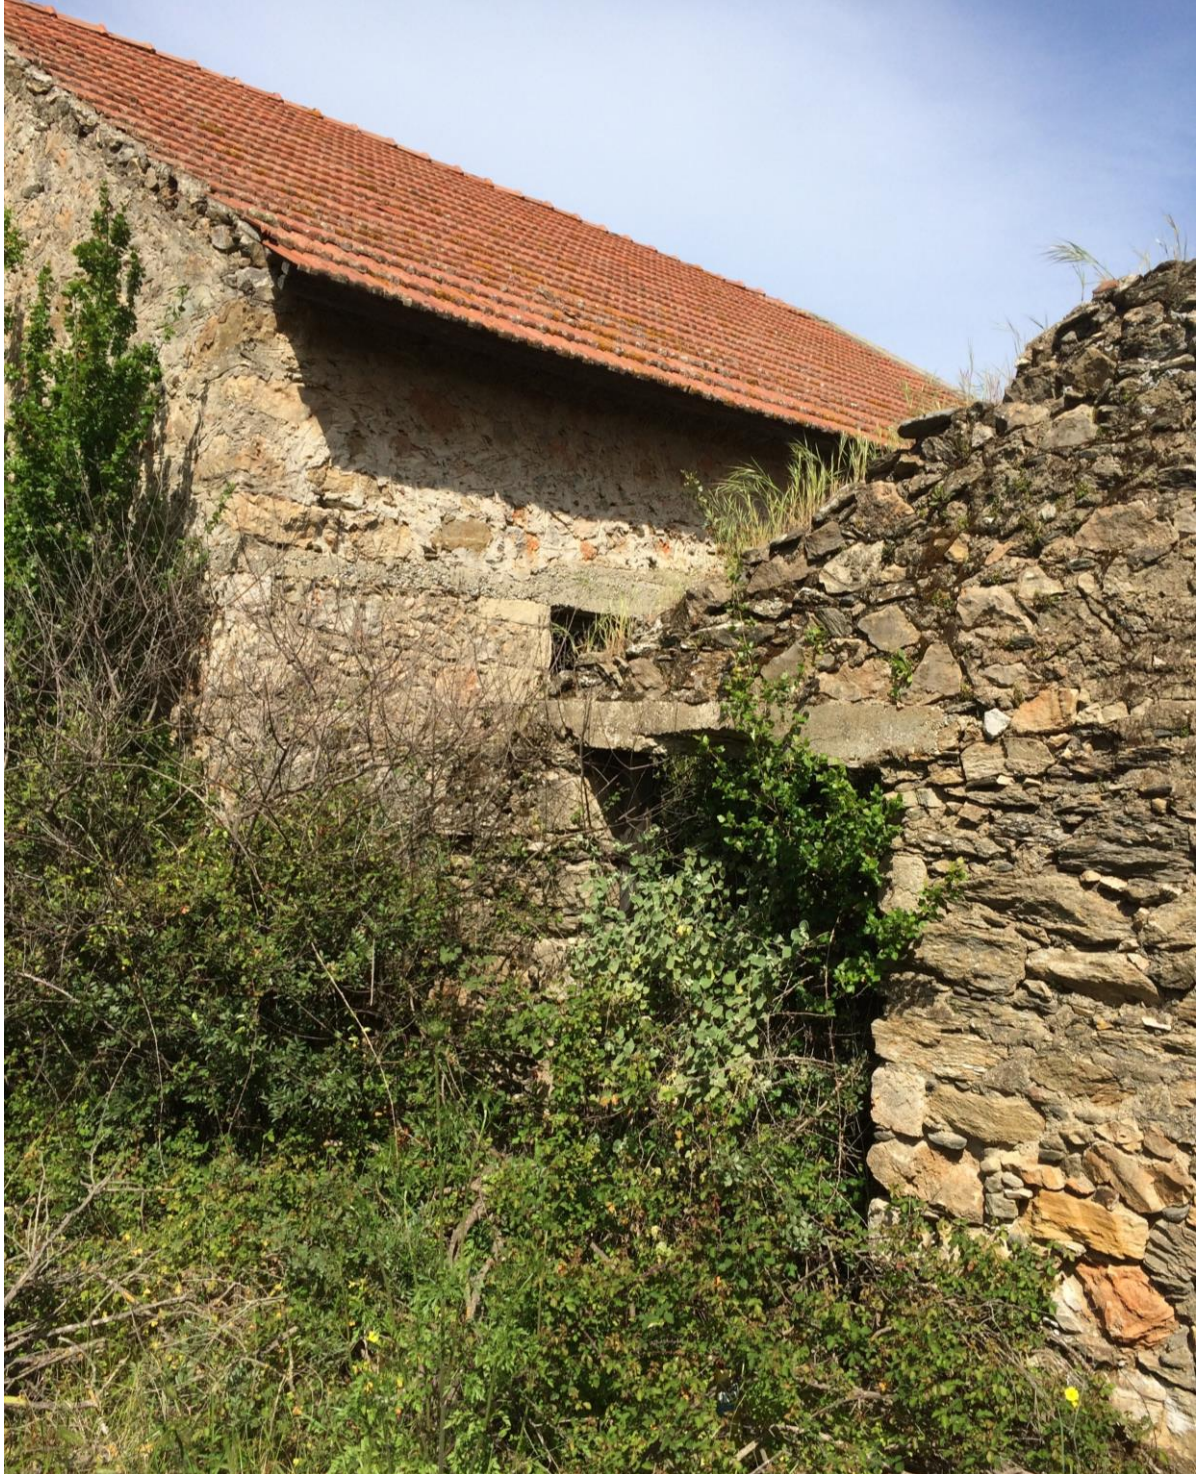
Εικόνα 3.76 Πλαϊνή όψη ελαιοτριβείου όπου φαίνεται η δίριχτη στέγη του

Πρόκειται για ένα μονόχωρο, επίμηκες ορθογώνιο κτίριο, κτισμένο με λιθοδομή και δίριχτη κεραμοσκεπή στέγη (Εικόνα 3.76). Παρατηρείται το σενάζ από οπλισμένο σκυρόδεμα επί των πλινθοδομών που τρέχει κατά μήκος του κτιρίου στο ύψος των υπέρθυρων (πρεκιών) επιτυγχάνοντας την καλύτερη σταθεροποίηση τους. Στην Εικόνα 3.77 απεικονίζεται με περισσότερες λεπτομέρειες η στέγη του ελαιοτριβείου.
