**ΑΝΩΤΑΤΟ ΕΚΠΑΙΔΕΥΤΙΚΟ ΙΔΡΥΜΑ ΠΕΙΡΑΙΑ
ΣΧΟΛΗ ΤΕΧΝΟΛΟΓΙΚΩΝ ΕΦΑΡΜΟΓΩΝ
ΤΜΗΜΑ ΠΟΛΙΤΙΚΩΝ ΜΗΧΑΝΙΚΩΝ Τ.Ε.**

ΠΤΥΧΙΑΚΗ ΕΡΓΑΣΙΑ

ΒΙΟΜΗΧΑΝΙΚΑ ΚΤΙΡΙΑ ΚΥΘΗΡΩΝ

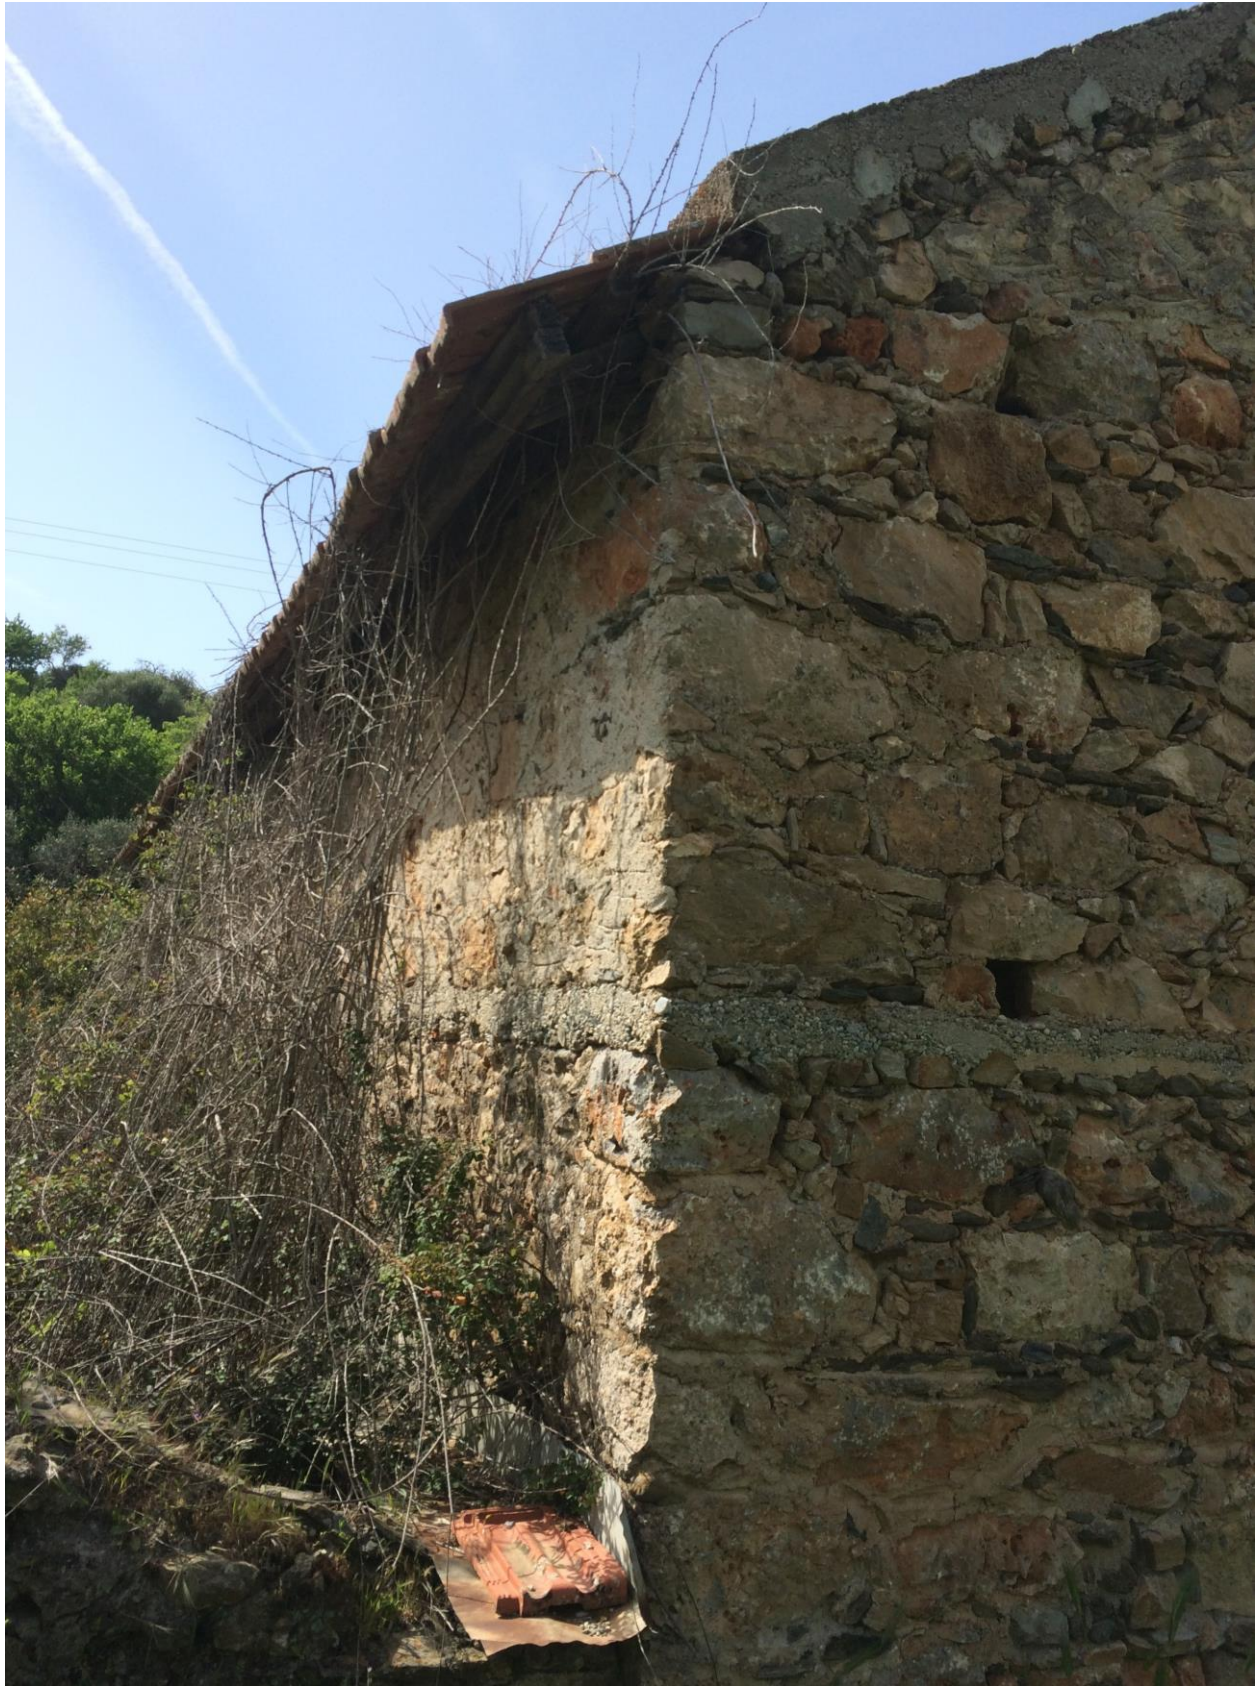
Εικόνα 3.77 Λεπτομέρειες στέγης ελαιοτριβείου

Πρόκειται για ένα μονόχωρο, επίμηκες ορθογώνιο κτίριο, κτισμένο με λιθοδομή και δίριχτη κεραμοσκεπή στέγη (Εικόνα 3.76). Παρατηρείται το σενάζ από οπλισμένο σκυρόδεμα επί των πλινθοδομών που τρέχει κατά μήκος του κτιρίου στο ύψος των υπέρθυρων (πρεκιών) επιτυγχάνοντας την καλύτερη σταθεροποίηση τους. Στην Εικόνα 3.77 απεικονίζεται με περισσότερες λεπτομέρειες η στέγη του ελαιοτριβείου.

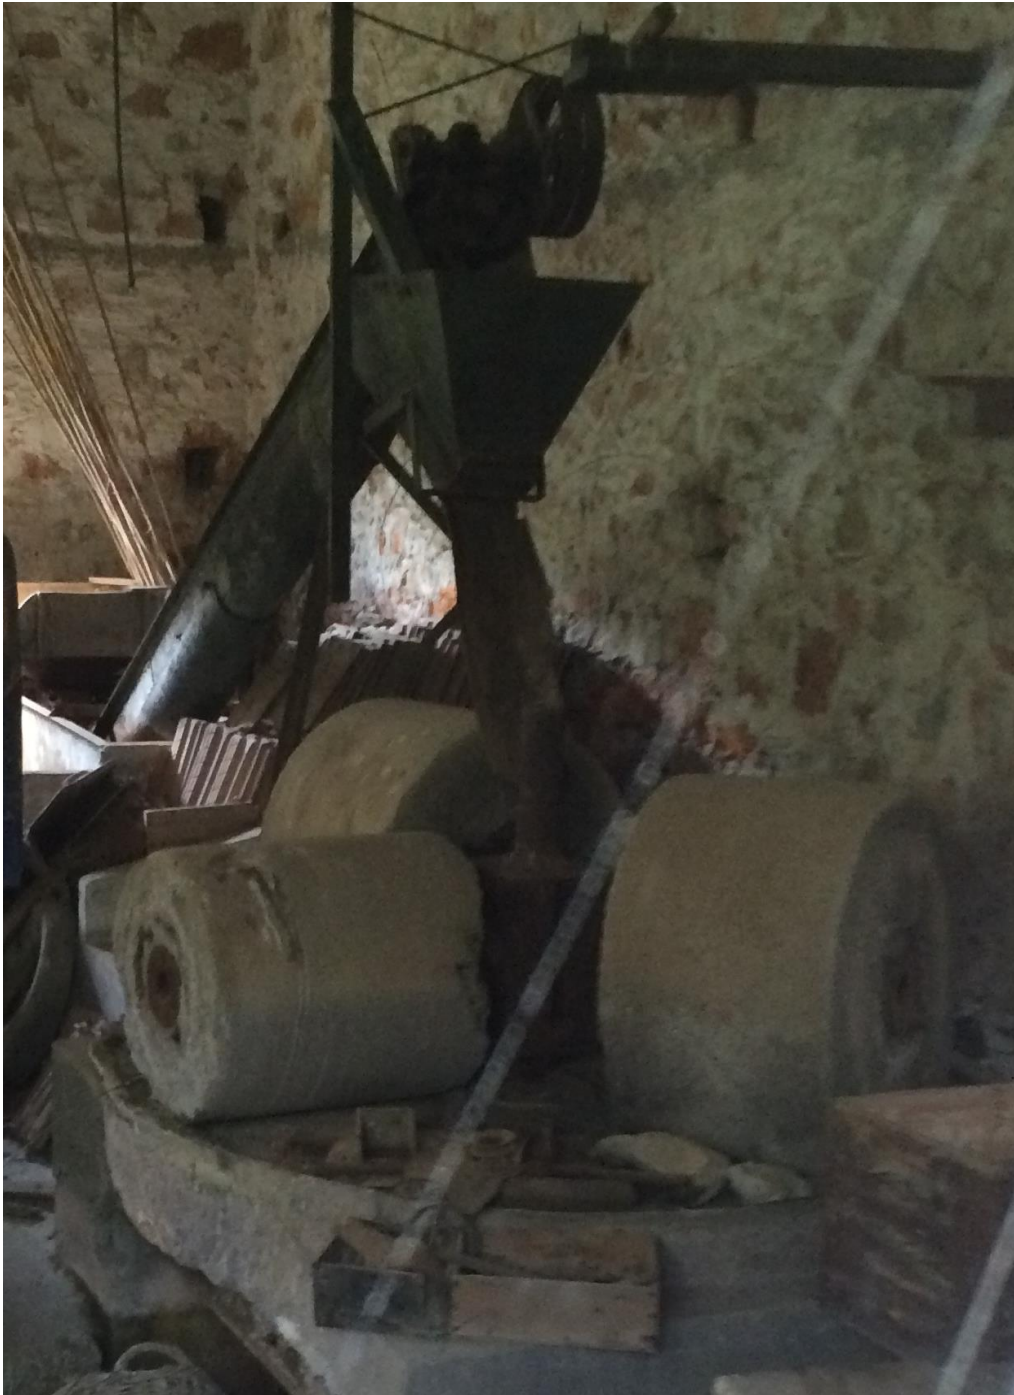
Εικόνα 3.78 Ο ελαιόμυλος, όπου ξεχωρίζει η ύπαρξη τριών μυλόπετρων, καθώς και το αναβατήριο

Στις εικόνες που ακολουθούν απεικονίζονται διάφορα εξαρτήματα του ελαιοτριβείου, όπως σώζονται σήμερα. Συγκεκριμένα, στην Εικόνα 3.78 διακρίνεται ο ελαιόμυλος, στον οποίο ξεχωρίζει η ύπαρξη τριών μυλόπετρων καθώς και το αναβατήριο. Στην Εικόνα 3.79 απεικονίζεται το αυτοκίνητο της οικογένειας Κατράκη, στη σημερινή του κατάσταση. Τέλος, στις φωτογραφίες που ακολουθούν (Εικόνα 3.80, Εικόνα 3.81 και Εικόνα 3.82) απεικονίζεται το εσωτερικό του ελαιοτριβείου της οικογένειας Κατράκη στον Καραβά και τα υπάρχοντα που σώζονται μέσα σε αυτό σήμερα.

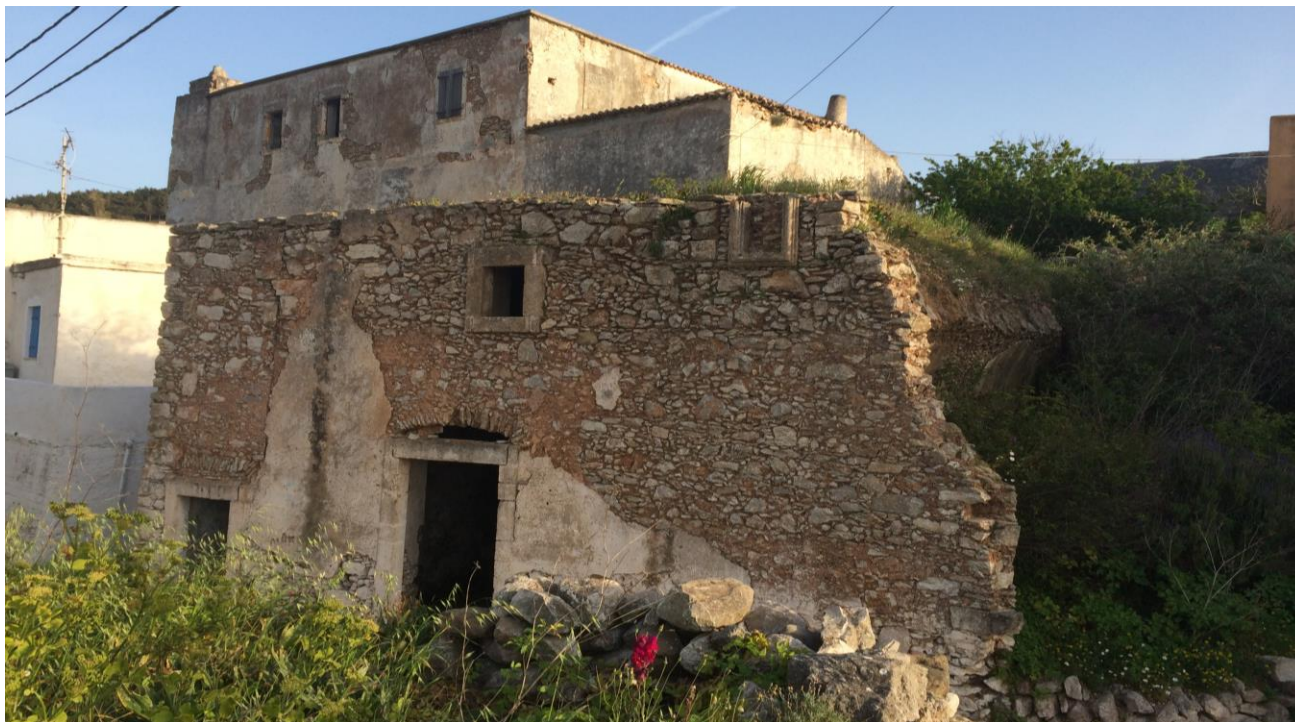
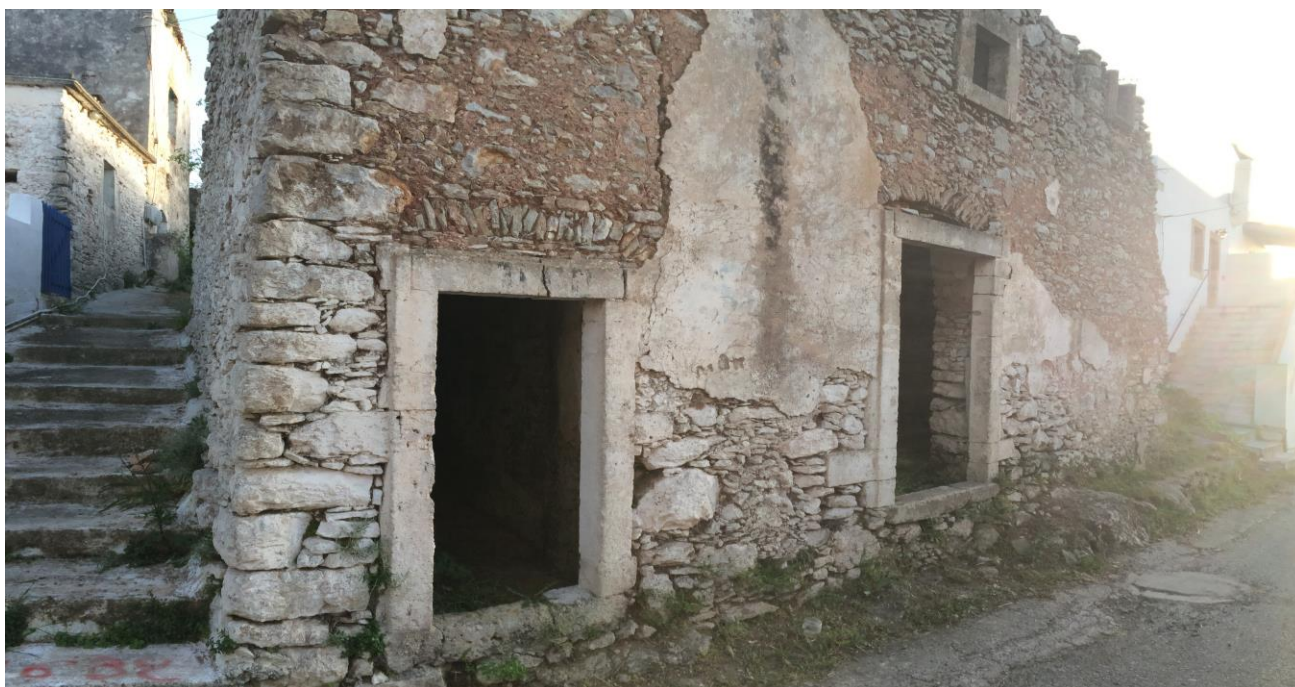
Εικόνα 3.85 Το ελαιοτριβείο (πρόσοψη) της οικογένειας Φωτεινού στην Κάτω Χώρα, όπου πίσω διακρίνεται το αρχοντικό της οικογένειας

Στην περιοχή της Κάτω Χώρας συναντάται το ελαιοτριβείο της οικογένειας Φωτεινού (Εικόνα 3.85, Εικόνα 3.86 και Εικόνα 3.87), το οποίο πλέον είναι εγκαταλελειμμένο. Το εν λόγω ελαιοτριβείο πρωτολειτούργησε στα τέλη του 19^{ου} αιώνα, στην αρχή ως χειροκίνητο και στη δεκαετία του 1910, μετατράπηκε σε μηχανοκίνητο.

Πρόκειται για ένα δωματοσκέπαστο πλατυμέτωπο δίχωρο (με έναν τρίτο βοηθητικό χώρο) κτίριο, τον φέρων οργανισμό του οποίου αποτελούν οι περιμετρικοί τοίχοι του (εξωτερικά τότε επιχρισμένοι, αλλά πλέον ανεπίχριστοι), οι οποίοι είναι λασπόχτιστοι από αδρή λιθοδομή από μεγάλες ακανόνιστες πέτρες που δεν έχουν υποστεί επεξεργασία. Το είδος της στέγασης του είναι το γνωστό νησιώτικο δώμα, με τα ξύλινα δοκάρια που γεφυρώνουν το άνοιγμα της στέγης μεταξύ των δύο κατά μήκος τοίχων του και τα οποία αποτελούν τις τεγίδες της στέγασης.

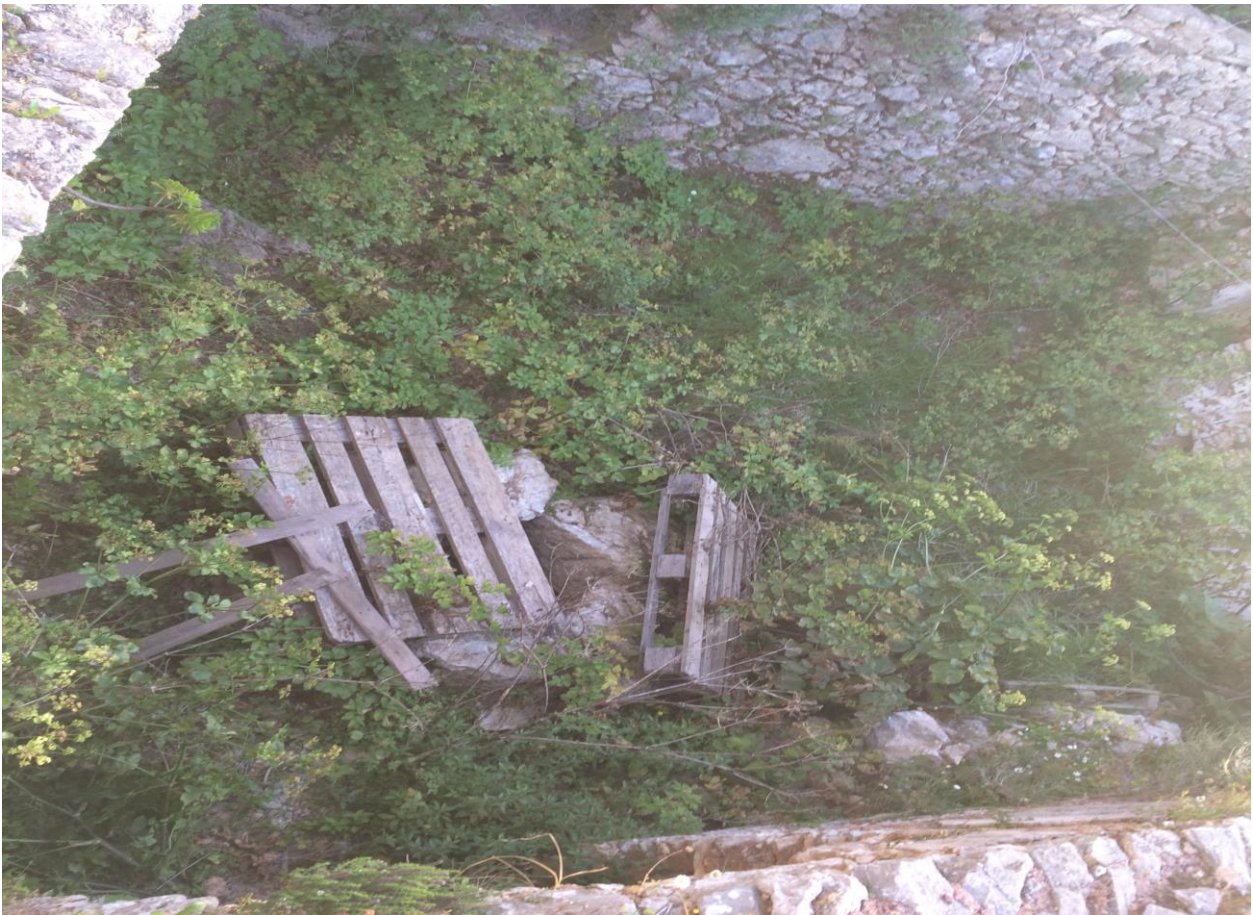
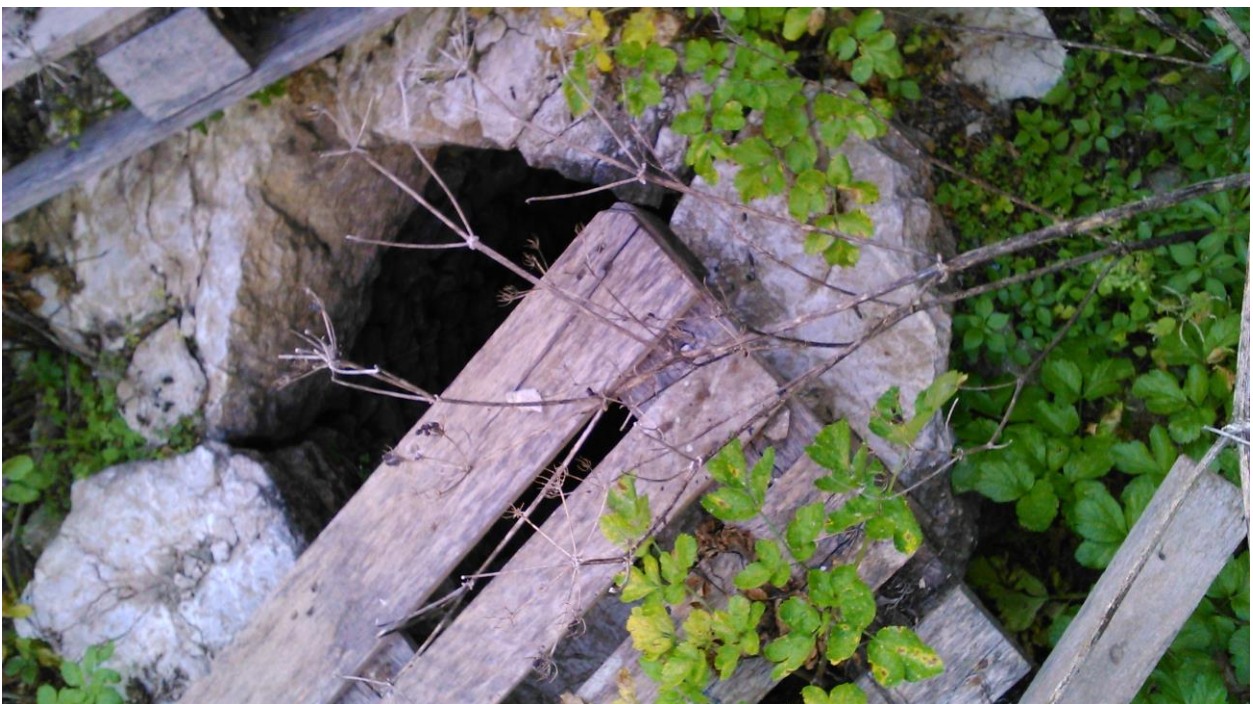
Εικόνα 3.91 Πηγάδι στην πίσω πλευρά του ελαιοτριβείου

Στην Εικόνα 3.91 απεικονίζεται το πηγάδι στην πίσω πλευρά του ελαιοτριβείου.

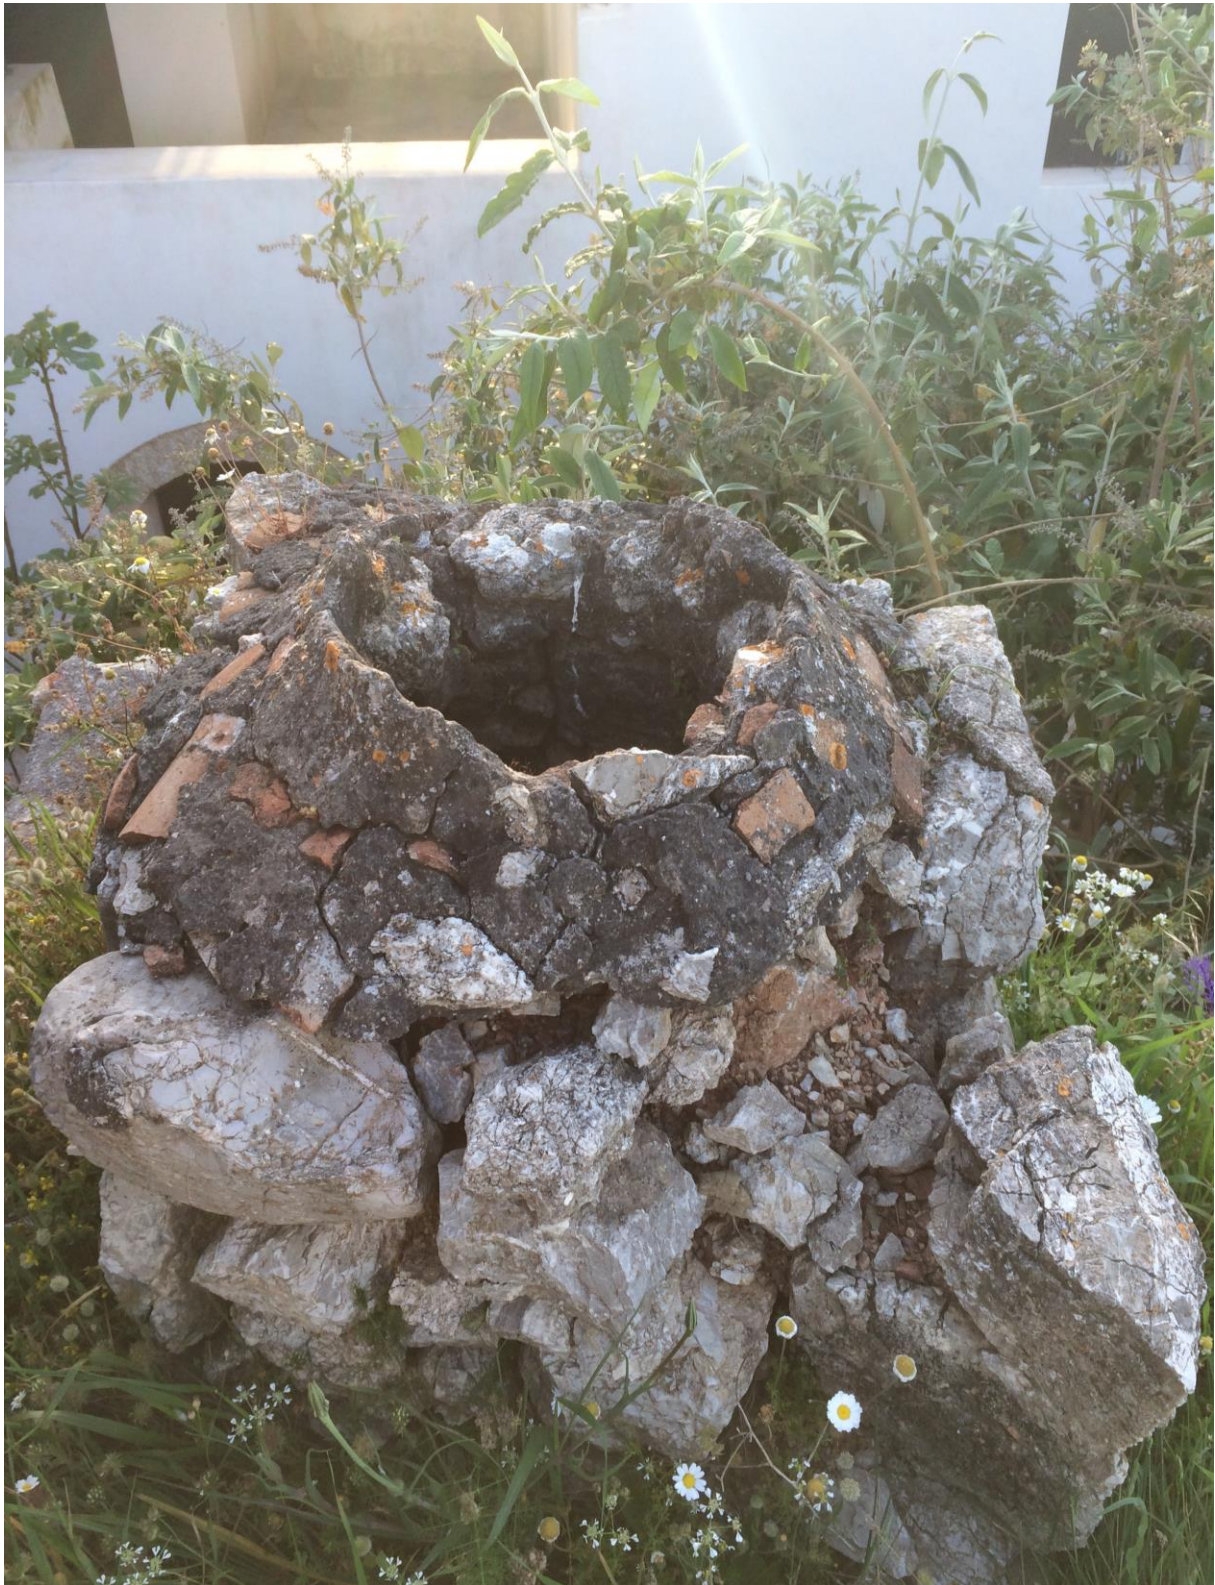
Εικόνα 3.93 Καμινάδα στην ταράτσα του ελαιοτριβείου

Στη συνέχεια, στην Εικόνα 3.93 απεικονίζεται η πέτρινη καμινάδα που βρίσκεται στην ταράτσα του ελαιοτριβείου. Τέλος, η Εικόνα 3.94 δείχνει την αποθήκη του εν λόγω ελαιοτριβείου.

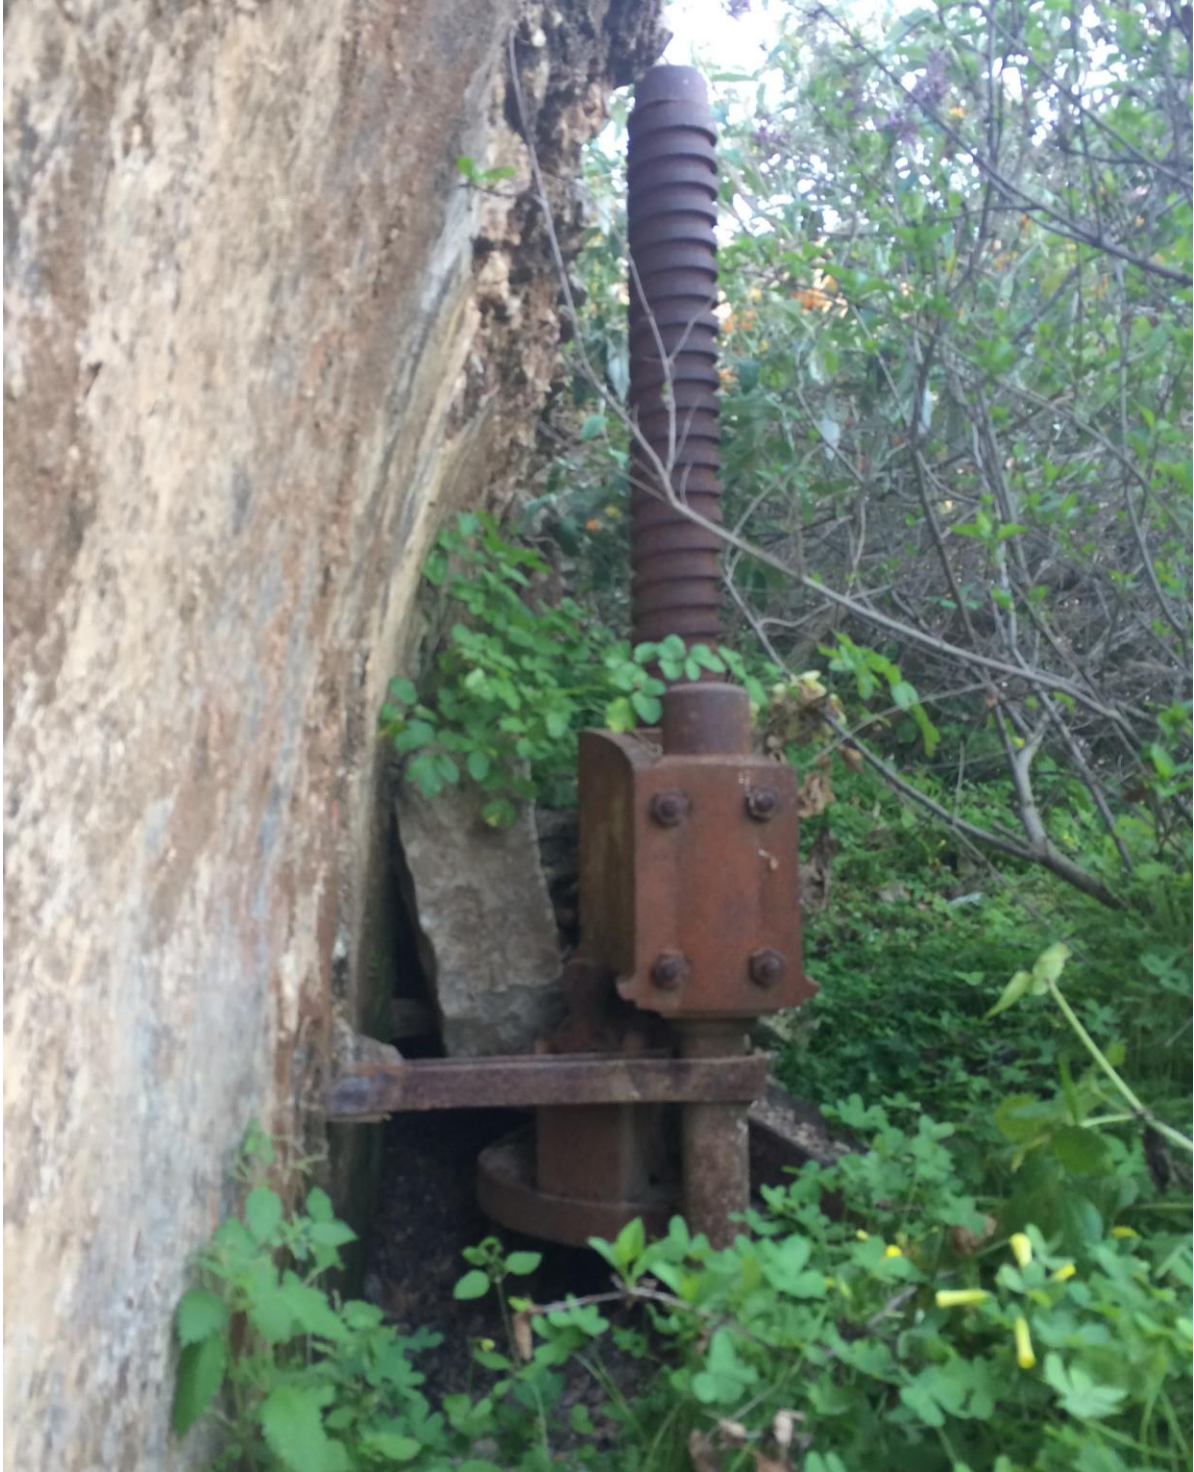
Εικόνα 3.95 Πιεστήριο ελαιοτριβείου

Στις εικόνες που ακολουθούν παρουσιάζονται το πιεστήριο του ελαιοτριβείου (Εικόνα 3.95), ο ελαιόμυλος (Εικόνα 3.96, Εικόνα 3.97, Εικόνα 3.98, Εικόνα 3.99 και Εικόνα 3.100), μία επιγραφή κατασκευάστριας εταιρίας ελαιόμυλου (Εικόνα 3.101) και βοηθητικά σίδερα για την περιστροφή του πιεστηρίου (Εικόνα 3.102) που σώζονται σήμερα στο χώρο του λιοτριβείου, καθώς και μία πανοραμική όψη του χώρου (Εικόνα 3.103).

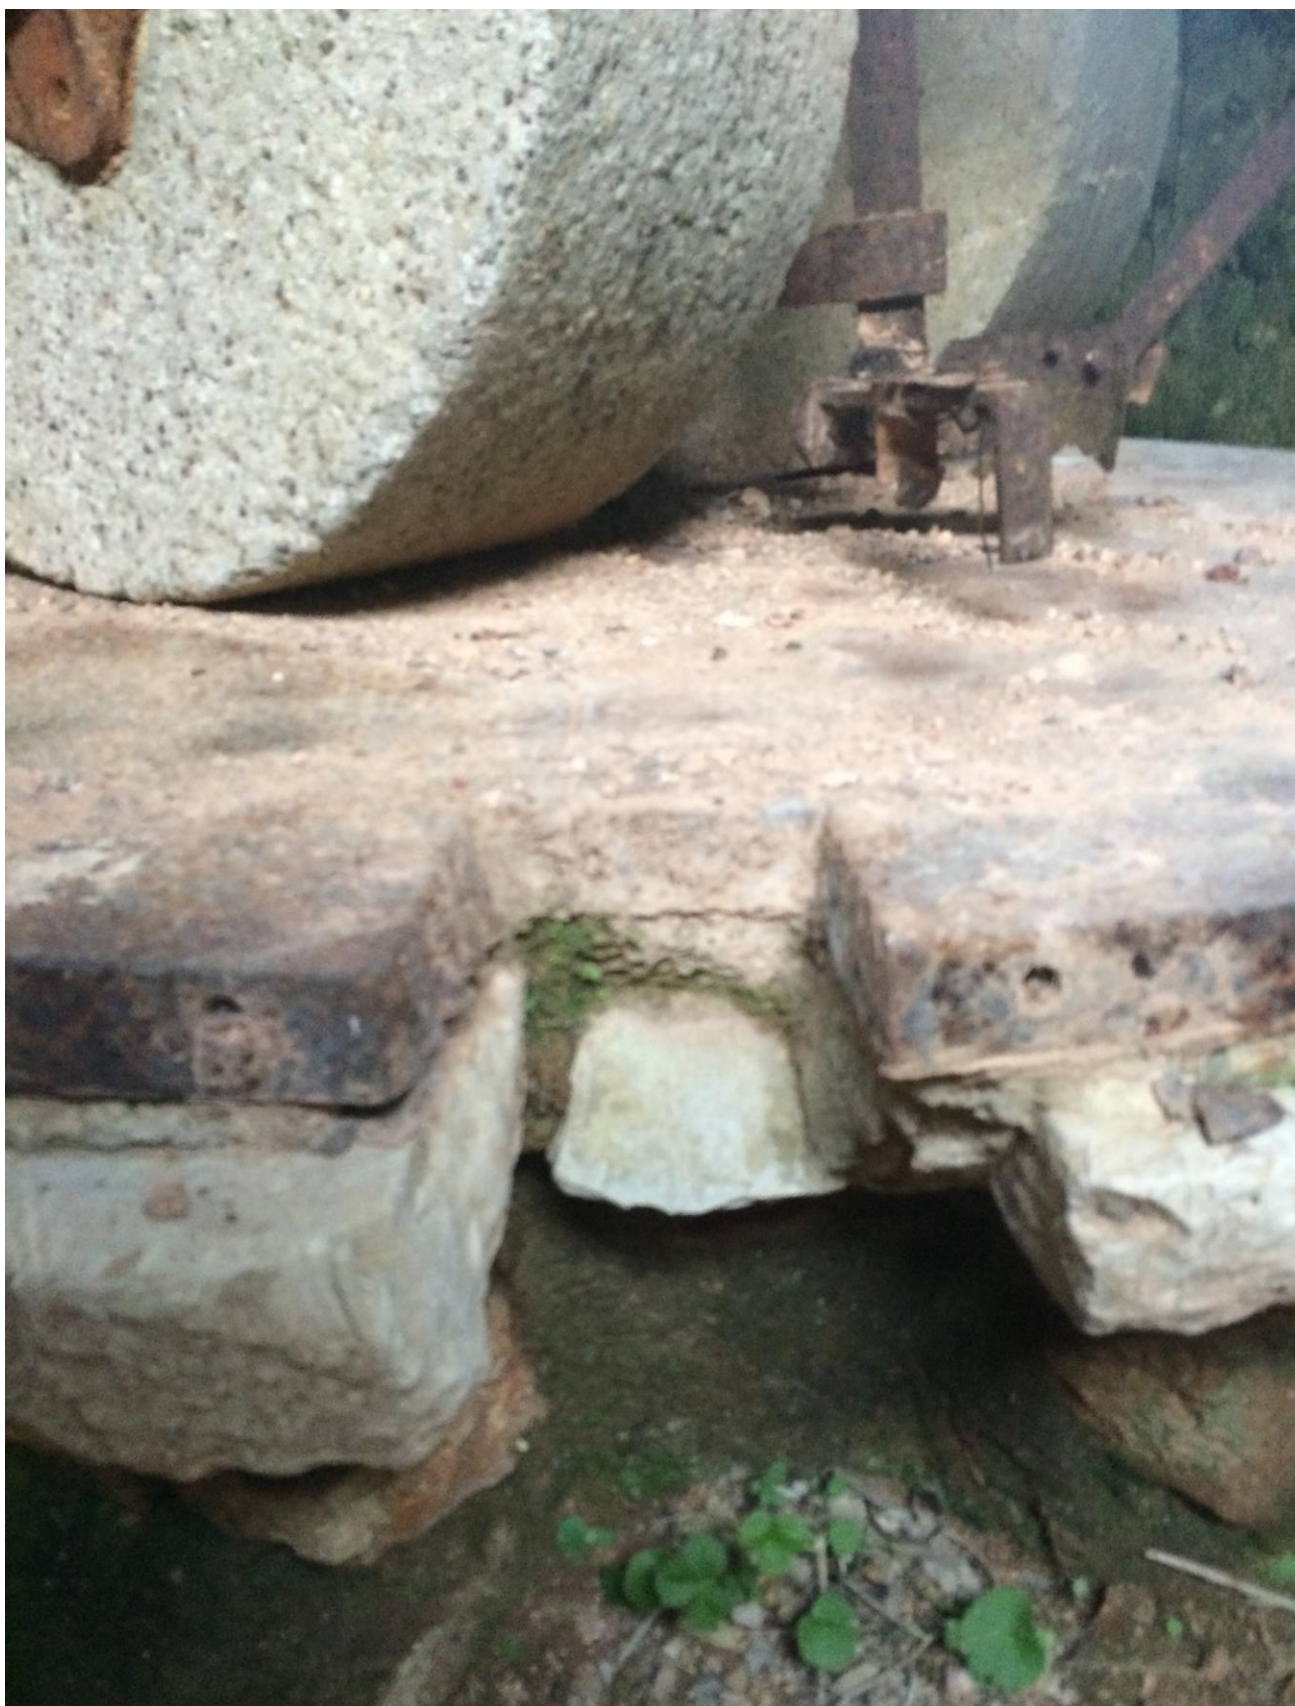
Εικόνα 3.99 Ελαιόμυλος, το κενό υπήρχε για να βγαίνει ο πολτός

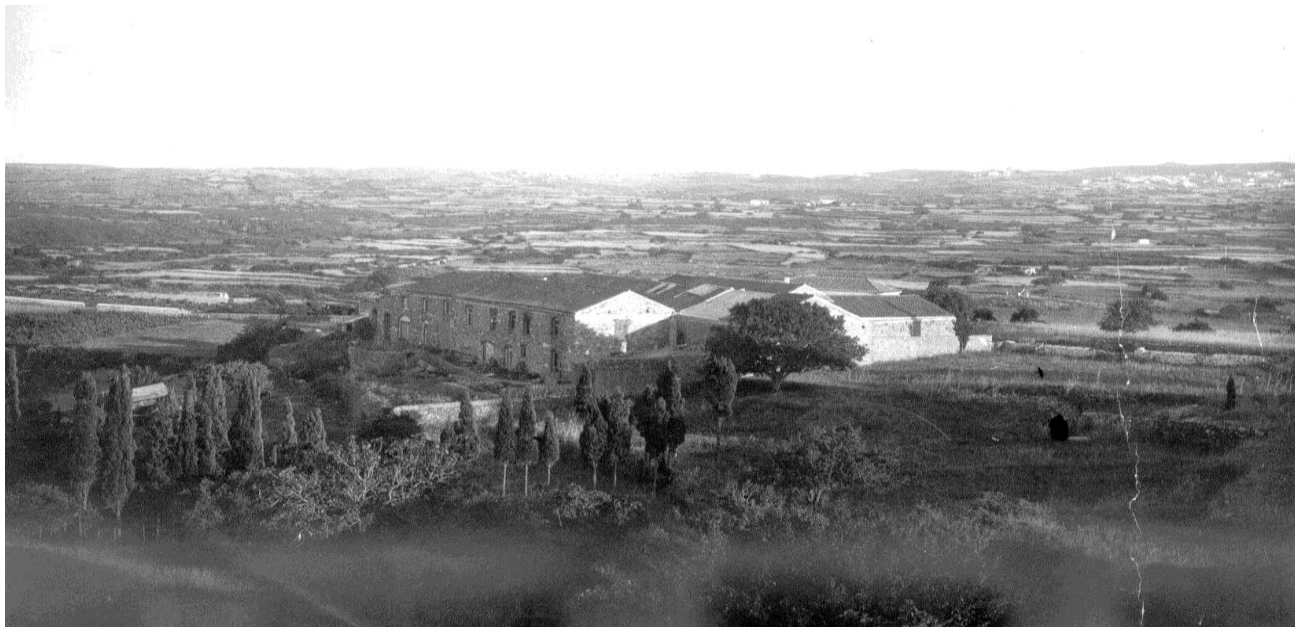
Εικόνα 3.106 Το ελαιοτριβείο του Ποταμού εκείνη την εποχή

Στην περιοχή του Ποταμού βρισκόταν το ελαιοτριβείο της οικογένειας Μεγαλοκονόμου (Εικόνα 3.106), το οποίο πλέον έχει κατεδαφιστεί. Το εν λόγω ελαιοτριβείο πρωτολειτούργησε το 1914, από τον Μιχάλη Μεγαλοκονόμο, ήταν μηχανοκίνητο και λειτουργούσε με ντιζελομηχανή (Εικόνα 3.107).

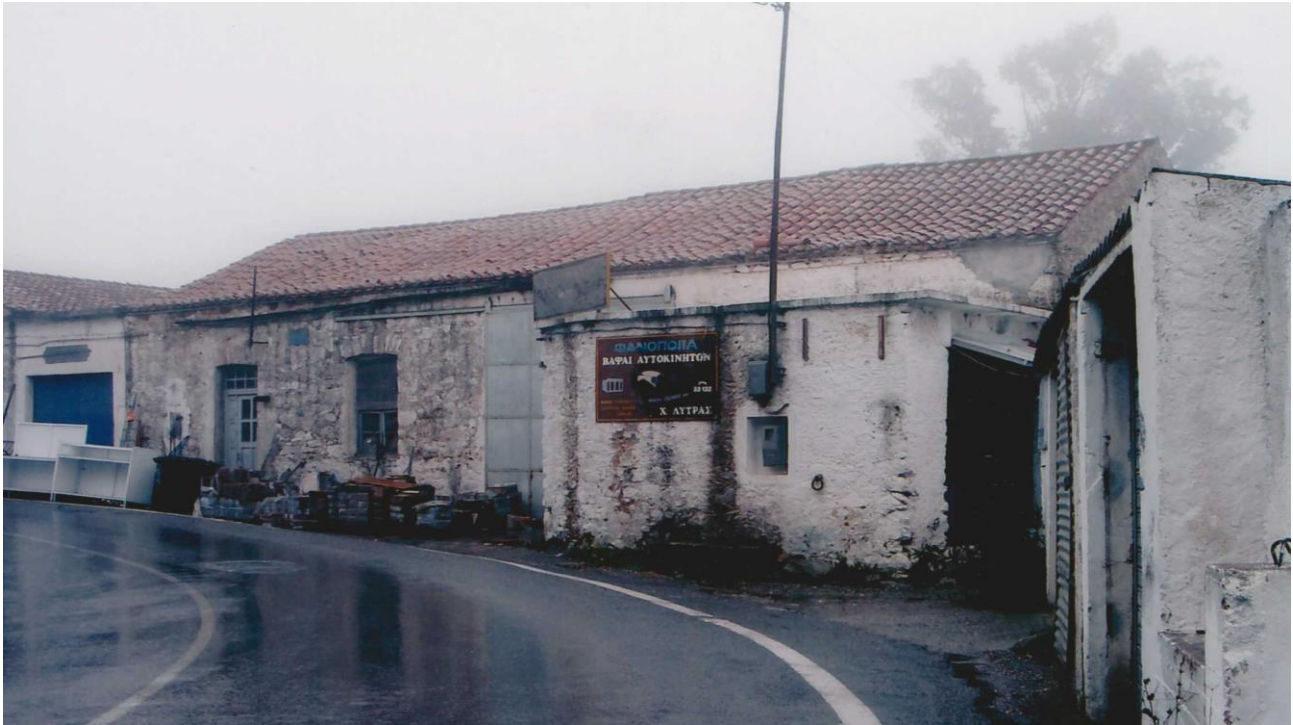
Εικόνα 3.108 Πρόσοψη του ελαιοτριβείου πριν ανακατασκευαστεί

Στις εικόνες που ακολουθούν παρουσιάζεται το ελαιοτριβείο πριν την αποκατάσταση του. Πρόκειται για ένα μονόχωρο, επίμηκες ορθογώνιο κτίριο, κτισμένο με λιθοδομή και δόρυχη κεραμοσκεπή στέγη (Εικόνα 3.108, Εικόνα 3.109, Εικόνα 3.110 και Εικόνα 3.111). Όλα τα ανοίγματα αποτελούνται από καμάρες, γεγονός που προσδίδει καλύτερη αντοχή στο κτίριο, καθώς παραλαμβάνουν ομοιόμορφα τα φορτία της κατασκευής και τα μεταφέρουν στο έδαφος.

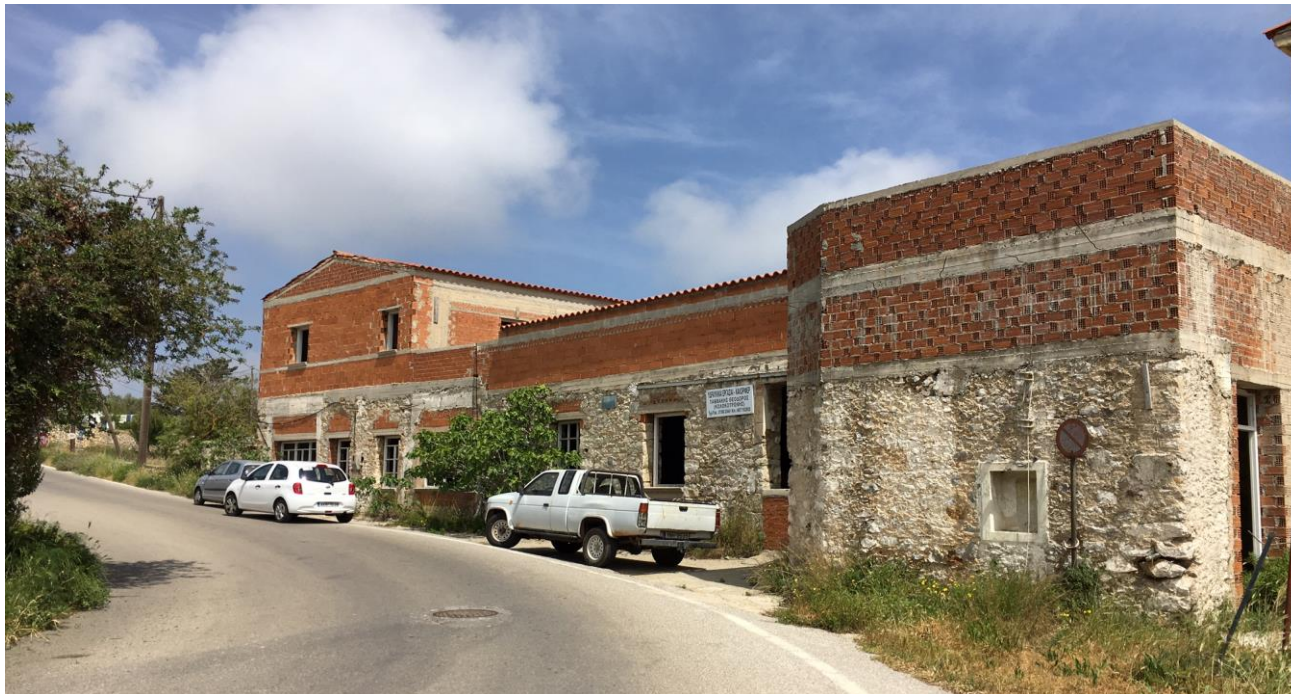
Εικόνα 3.112 Η παρούσα κατάσταση του ελαιοτριβείου

Η σημερινή κατάσταση του ελαιοτριβείου παρουσιάζεται στην Εικόνα 3.112 και στην Εικόνα 3.113. Παρατηρούνται τα αντισεισμικά σενάζ από οπλισμένο σκυρόδεμα επί των πλινθοδομών επιτυγχάνοντας την καλύτερη σταθεροποίηση τους. Το πρώτο σενάζ τοποθετημένο στο ύψος της «ποδιάς» των παραθύρων και το δεύτερο στο ύψος των υπέρθυρων (πρεκιών), επιτυγχάνοντας την καλύτερη σταθεροποίηση τους.

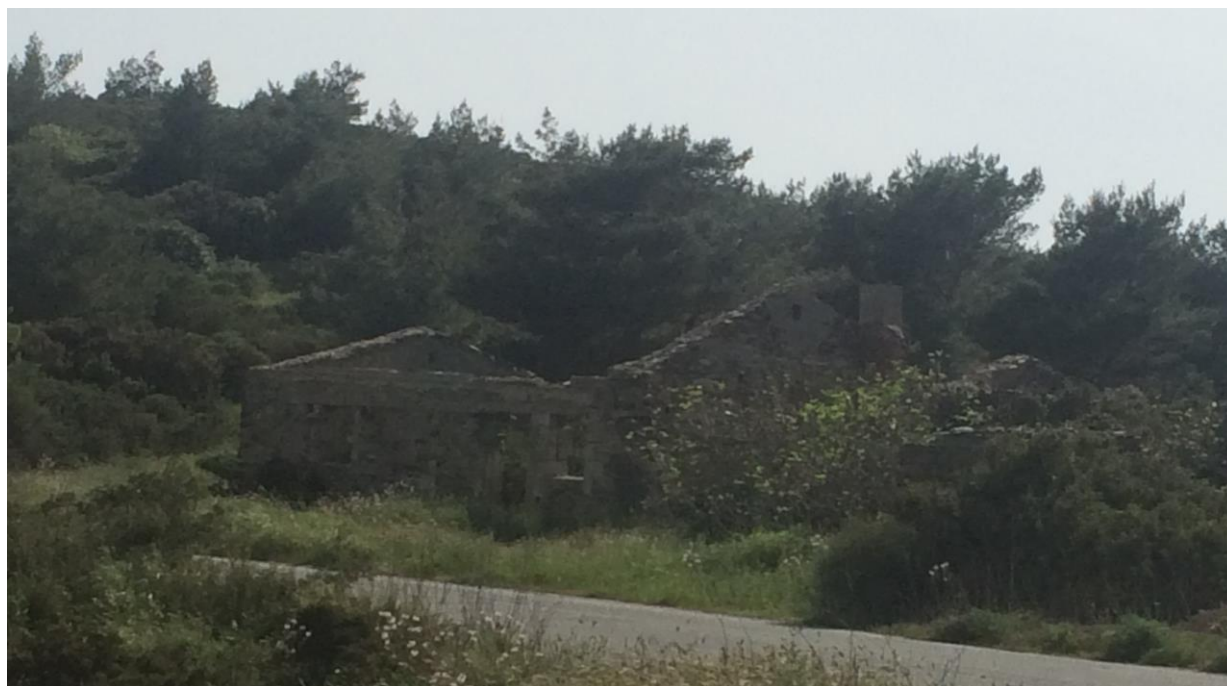
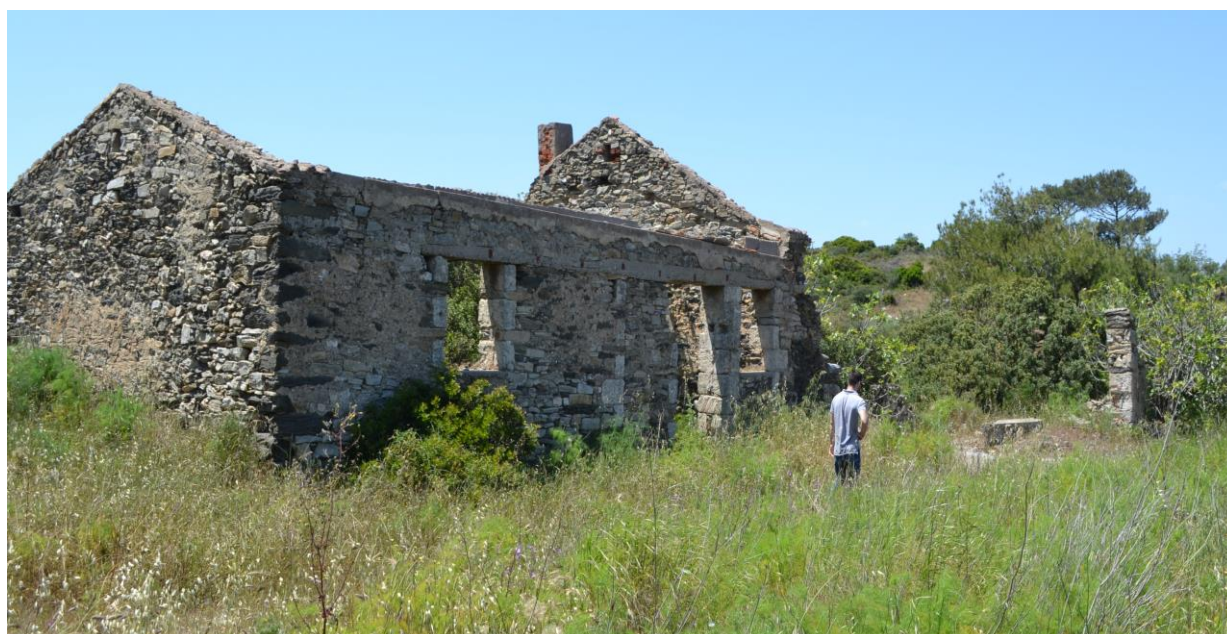
Εικόνα 3.124 Το ελαιοτριβείο στην περιοχή του Λιμιώνα στην παρούσα κατάσταση

Στην περιοχή του Λιμιώνα συναντάται το ελαιοτριβείο της οικογένειας Μεγαλοκονόμου (Εικόνα 3.124), το οποίο πλέον είναι εγκαταλελειμμένο. Το εν λόγω ελαιοτριβείο πρωτολειτούργησε το 1900, από τον Μιχάλη Μεγαλοκονόμο. Στην Εικόνα 3.128 φαίνεται ο εσωτερικός χώρος του ελαιοτριβείου. Μέσα σε αυτό σώζονται ακόμη, το πιεστήριο και ο ελαιόμυλος (Εικόνα 3.129, Εικόνα 3.130 και Εικόνα 3.131), η ντιζελομηχανή του ελαιοτριβείου (Εικόνα 3.132) και ο μηχανισμός περιστροφής (Εικόνα 3.133).

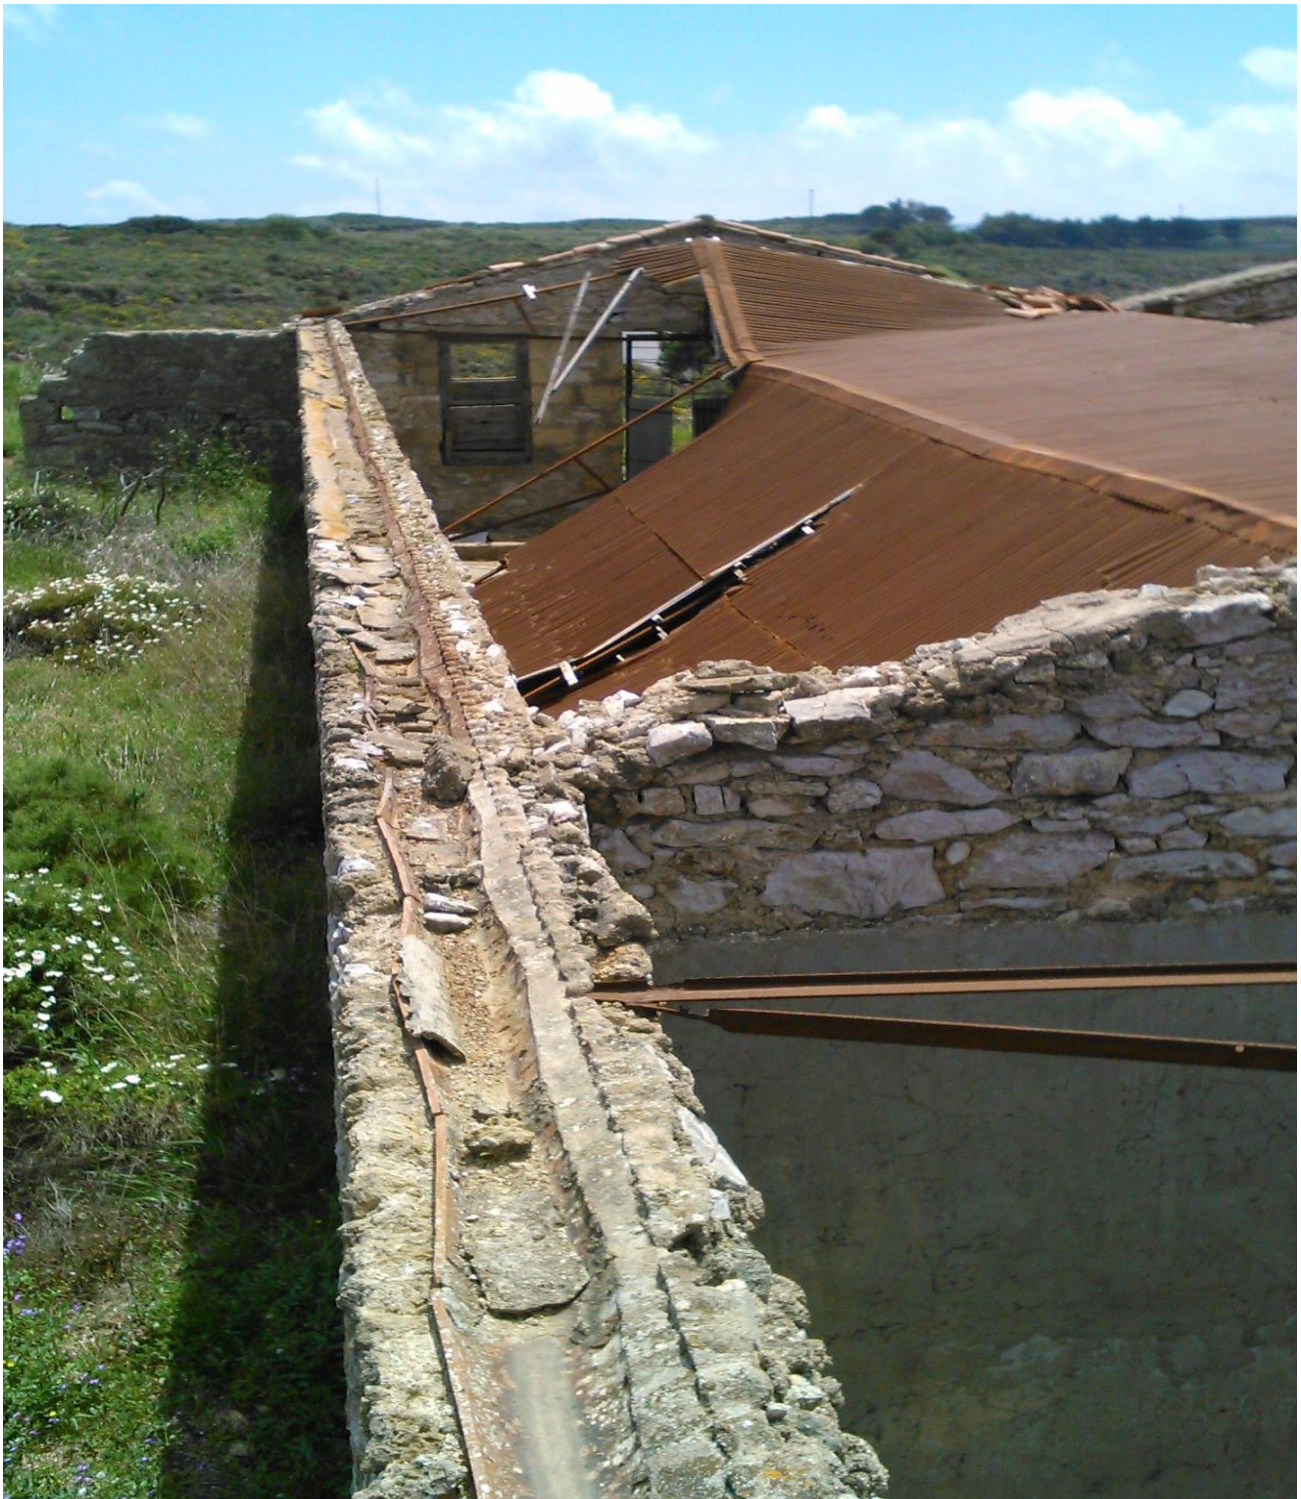
Εικόνα 3.142 Υδροροή στέγης

Στη συνέχεια παραθέτονται κάποιες χαρακτηριστικές λεπτομέρειες της υδροροής της στέγης (Εικόνα 3.142 και Εικόνα 3.143) και δύο γενικές όψεις της (Εικόνα 3.144 και Εικόνα 3.145). Σημειώνεται ότι ενώ κατά βάση στο κτίριο γίνεται χρήση μεταλλικής στέγης (Εικόνα 3.146), υπάρχουν κάποιοι χώροι όπου γίνεται χρήση ξύλινων δοκαριών (Εικόνα 3.147).

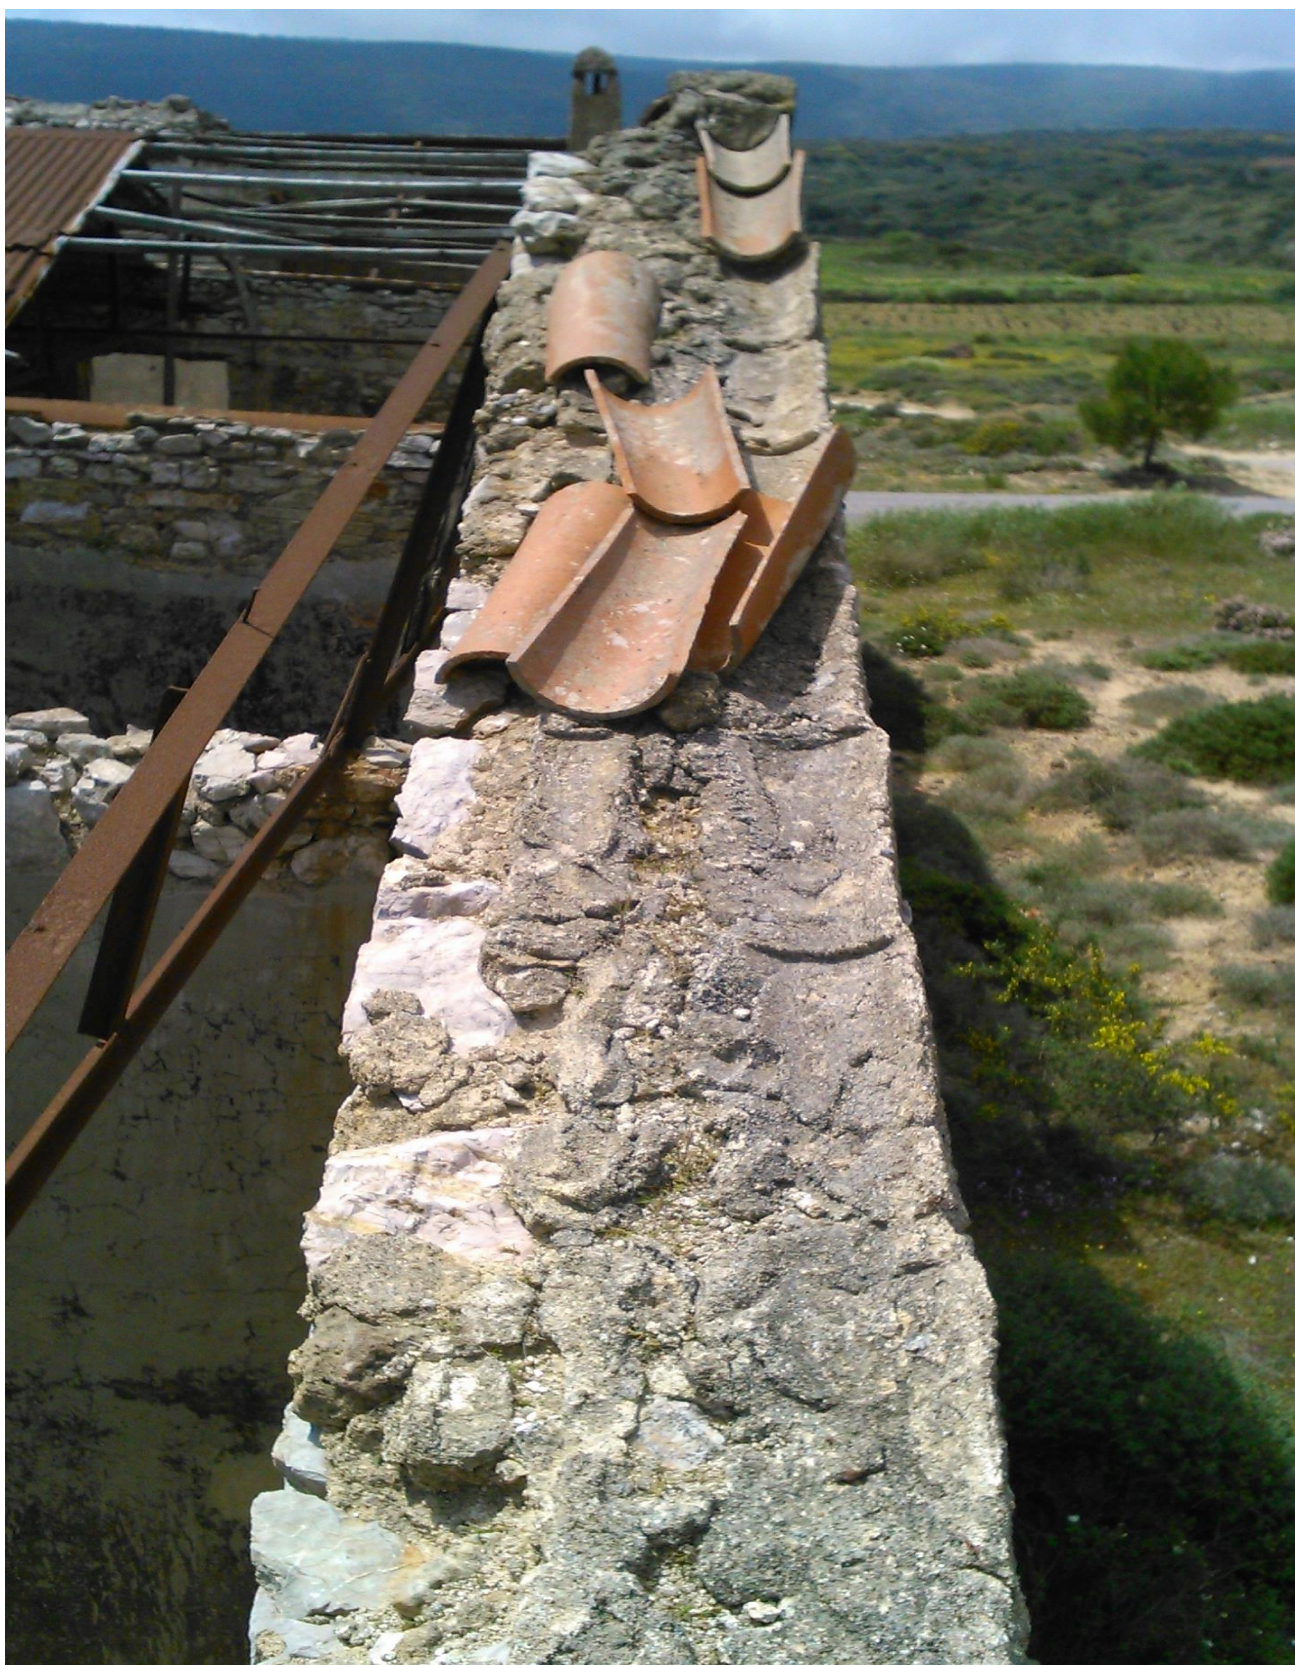
Εικόνα 3.143 Υδρορορή στέγης (συνέχεια)
