**ΑΝΩΤΑΤΟ ΕΚΠΑΙΔΕΥΤΙΚΟ ΙΔΡΥΜΑ ΠΕΙΡΑΙΑ
ΣΧΟΛΗ ΤΕΧΝΟΛΟΓΙΚΩΝ ΕΦΑΡΜΟΓΩΝ
ΤΜΗΜΑ ΠΟΛΙΤΙΚΩΝ ΜΗΧΑΝΙΚΩΝ Τ.Ε.**

ΠΤΥΧΙΑΚΗ ΕΡΓΑΣΙΑ

ΒΙΟΜΗΧΑΝΙΚΑ ΚΤΙΡΙΑ ΚΥΘΗΡΩΝ

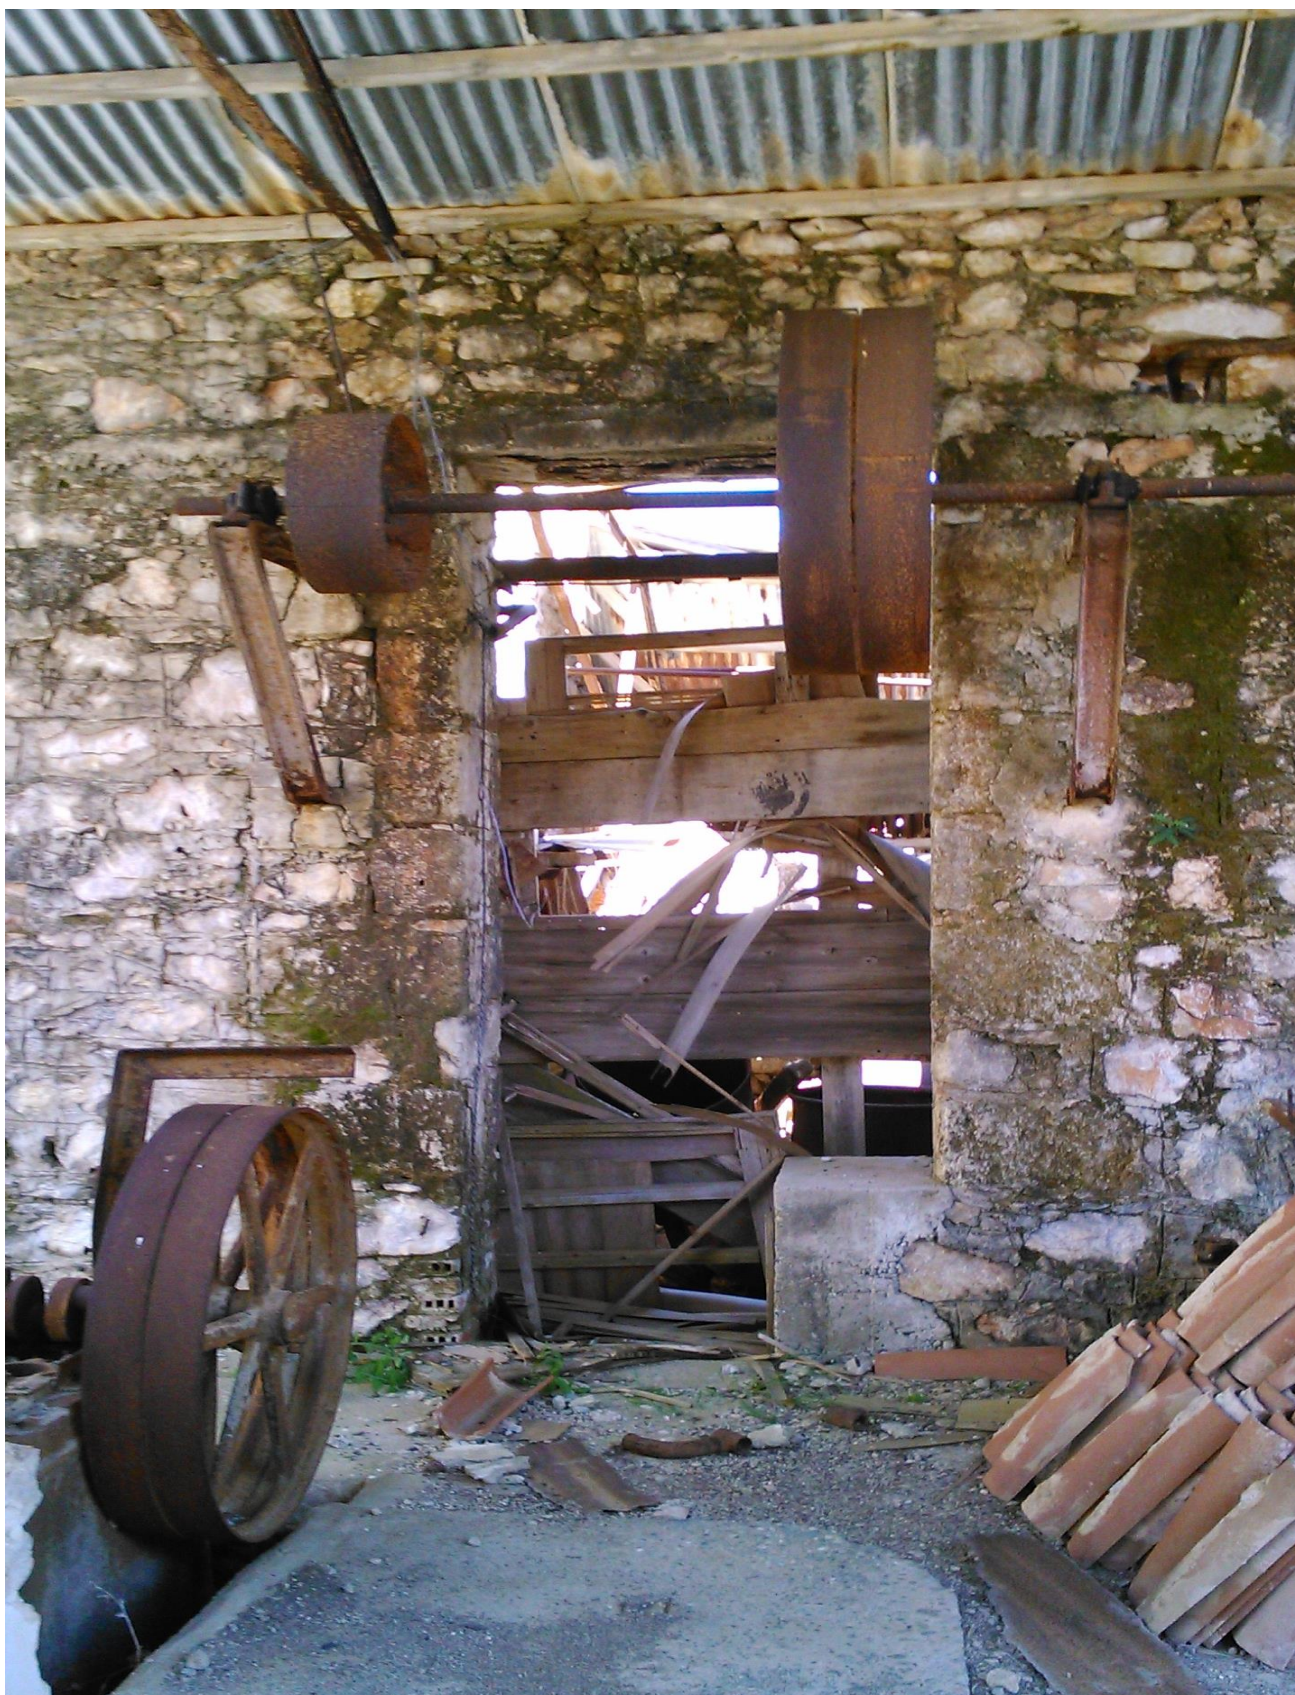
Εικόνα 3.157 Μηχανισμός περιστροφής

Επιπλέον μέσα από μία σειρά φωτογραφιών παρουσιάζεται ο εσωτερικός χώρος του ελαιοτριβείου (Εικόνα 3.150, Εικόνα 3.151, Εικόνα 3.152, Εικόνα 3.153) στη σημερινή του κατάσταση, όπου διακρίνεται ένας εσωτερικός τοίχος (Εικόνα 3.148), η κουζίνα (Εικόνα 3.149), μία μηχανή ελαιοτριβείου (Εικόνα 3.154), πιεστήρια (Εικόνα 3.155) με την επιγραφή της κατασκευάστριας εταιρείας του πιεστηρίου (Εικόνα 3.156), ένας μηχανισμός περιστροφής (Εικόνα 3.157 και Εικόνα 3.158), ένα βαρέλι αποθήκευσης (Εικόνα 3.159), ένας ελαιόμυλος (Εικόνα 3.160), μία λεπτομέρεια οπής από την οποία έρεε η ελαιόπαστα (Εικόνα 3.161 και Εικόνα 3.162) και τέλος ελαιόπετρες (Εικόνα 3.163).

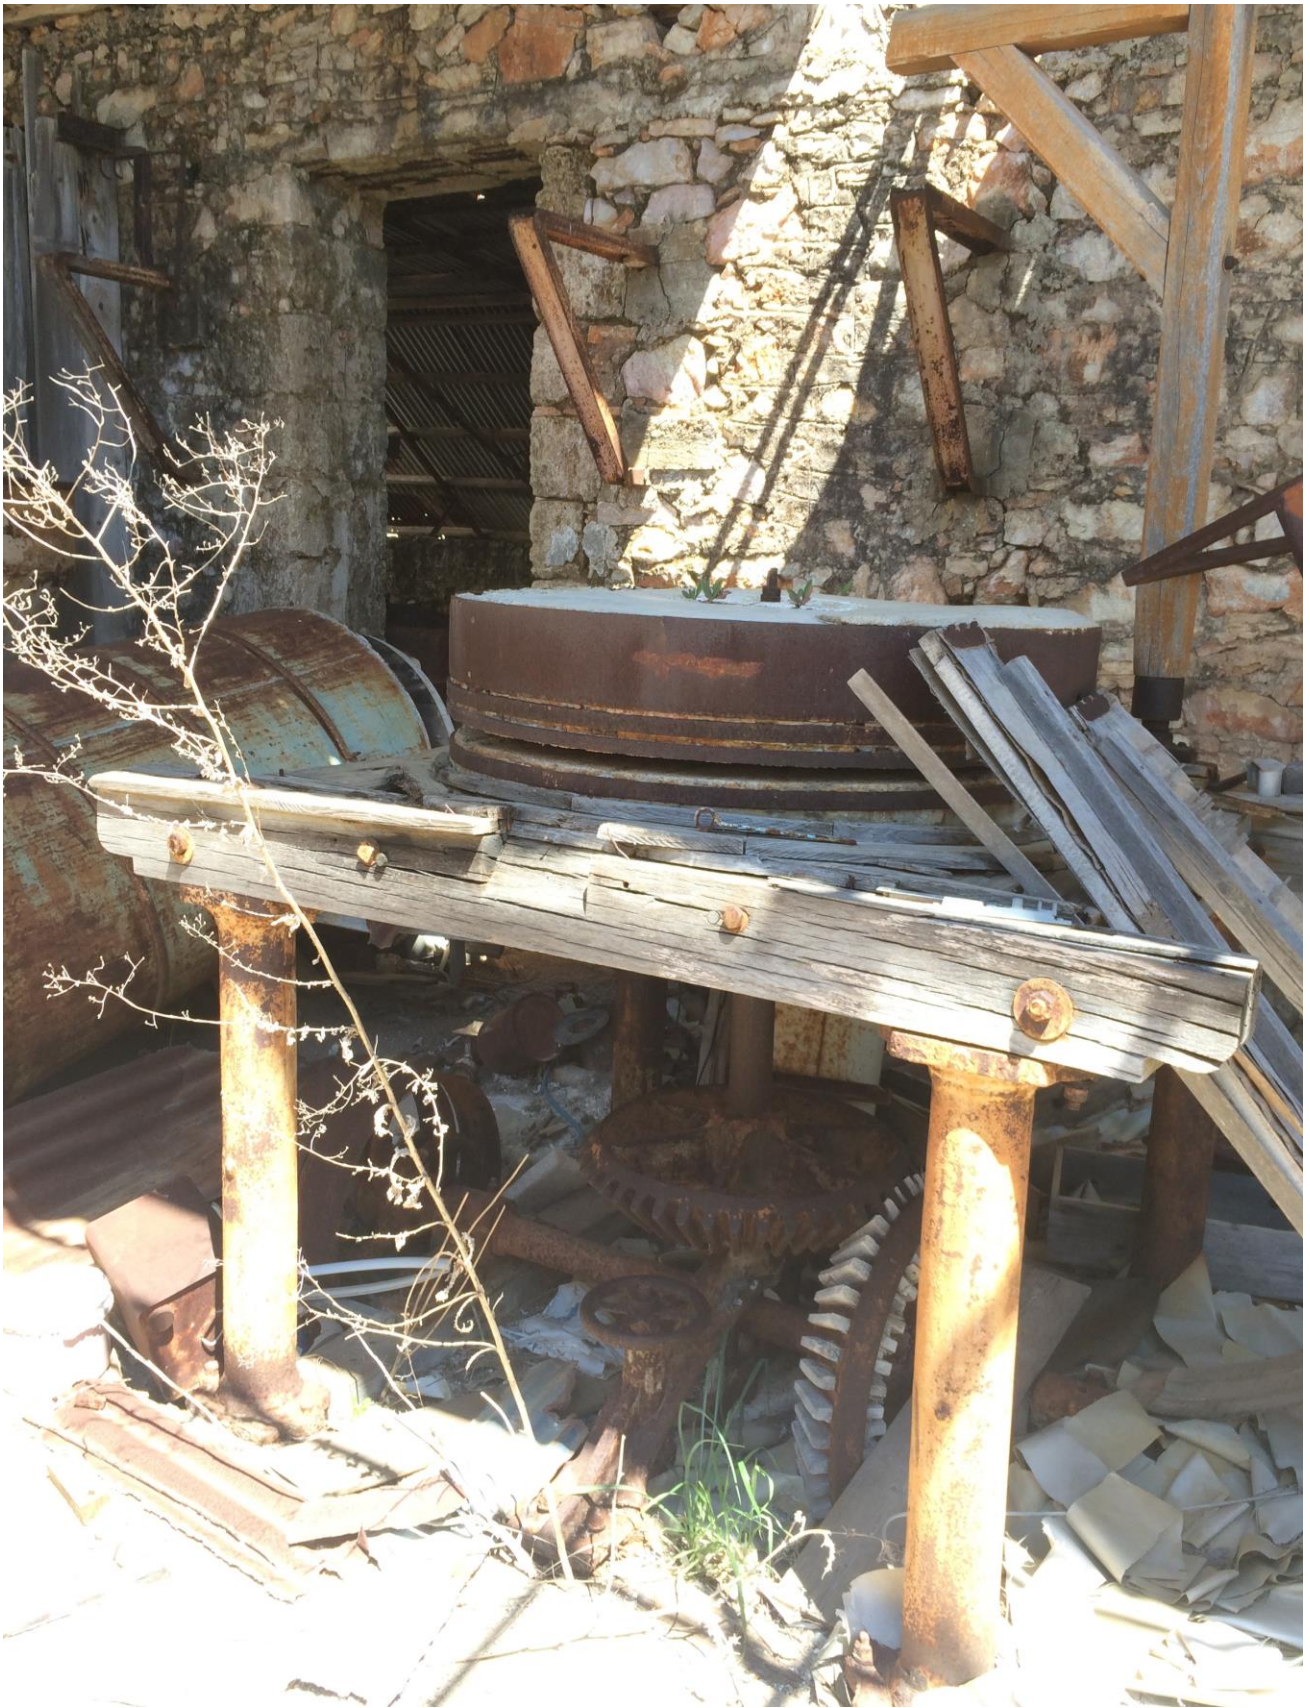
Εικόνα 3.158 Μηχανισμός περιστροφής (συνέχεια)

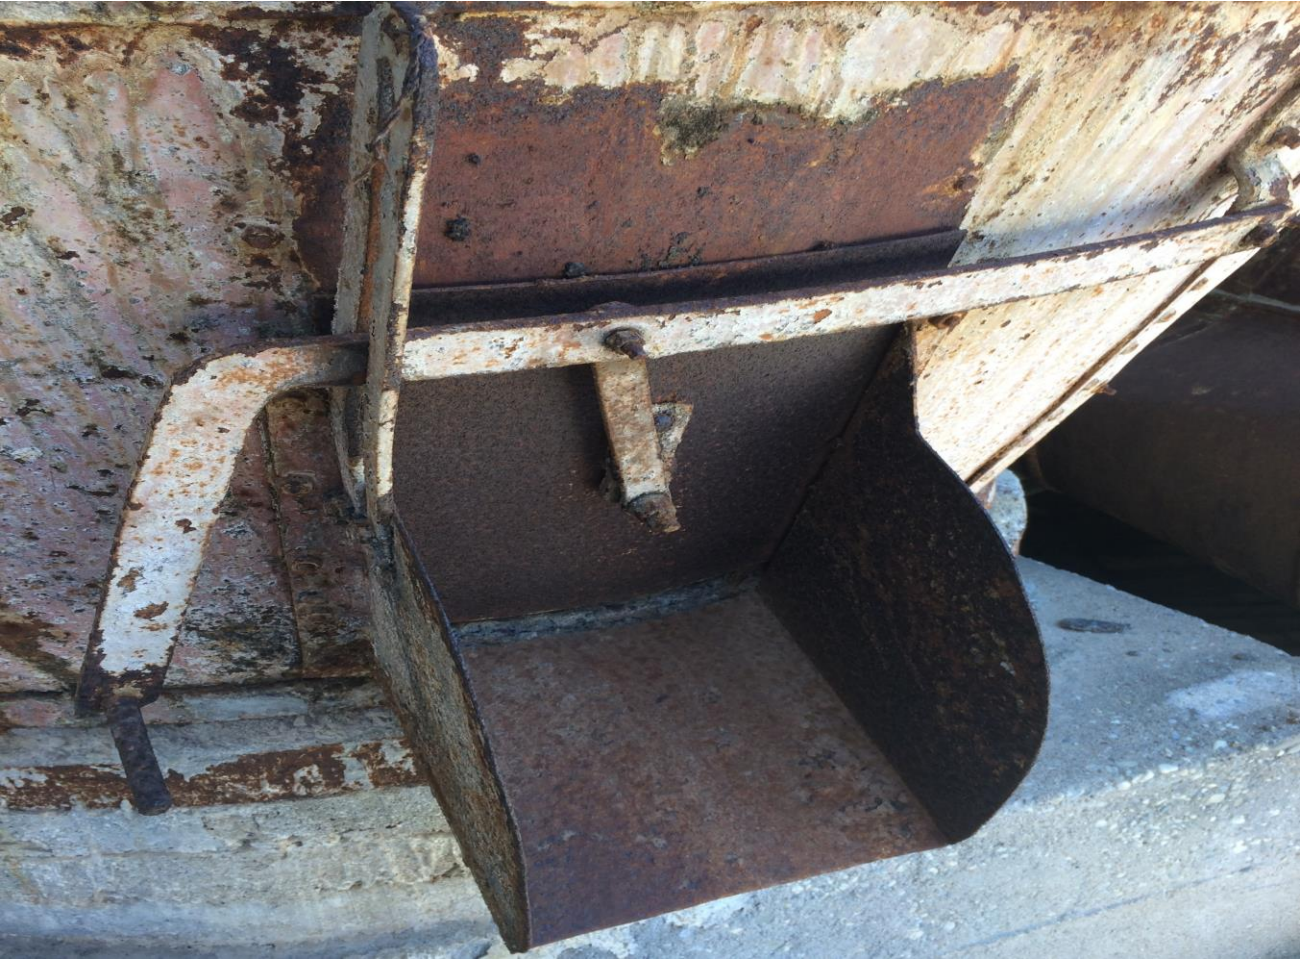
Εικόνα 3.162 Οπή από την οποία έρεε η ελαιόπαστα

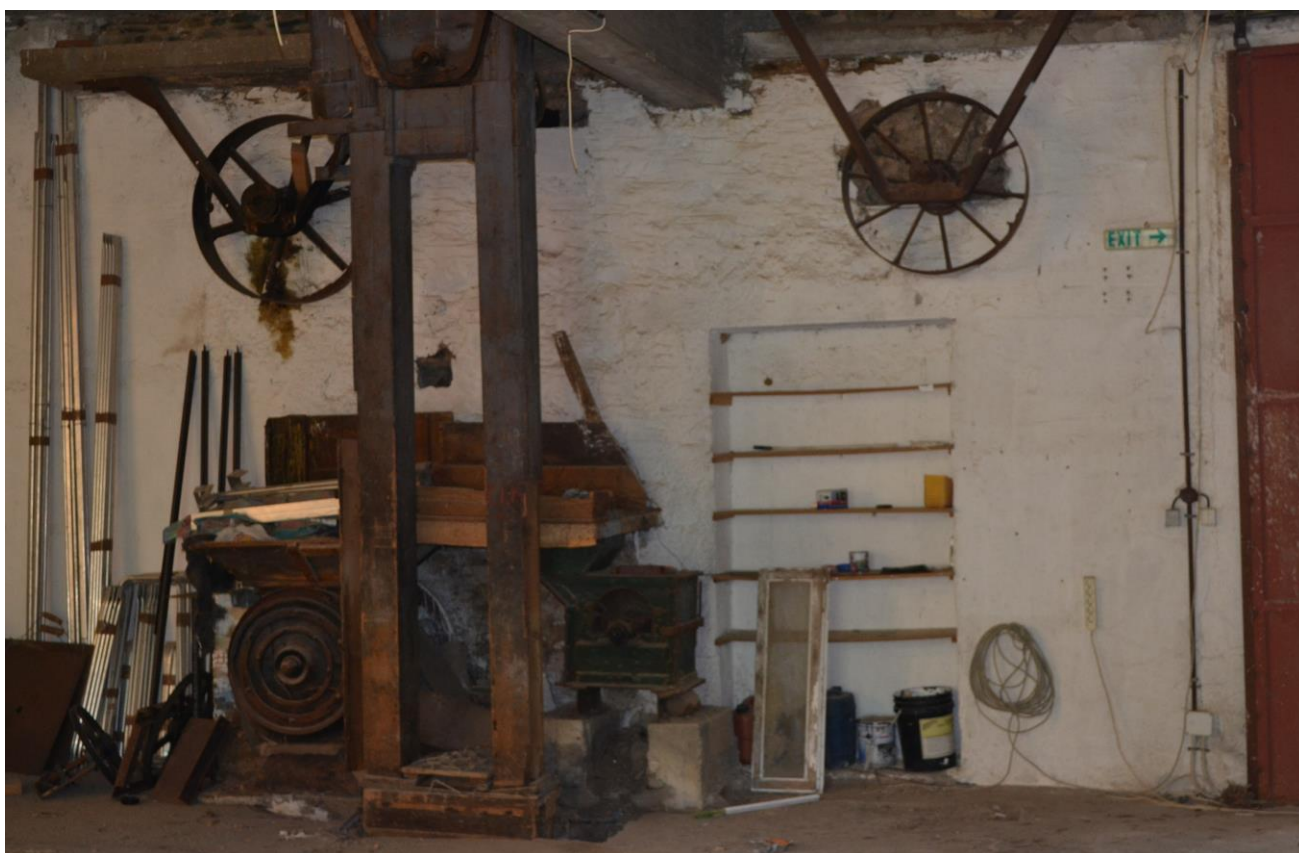
Εικόνα 3.175 Μηχανισμός περιστροφής

Στο εσωτερικό του σώζεται αρκετός από τον εξοπλισμό του πυρηνελαιουργείου, όπως ο μηχανισμός περιστροφής (Εικόνα 3.175, Εικόνα 3.176, Εικόνα 3.177 και Εικόνα 3.178), η ατμομηχανή του πυρηνελαιουργείου (Εικόνα 3.179), ο αυξομειωτής πίεσης (Εικόνα 3.180), βαρέλια αποθήκευσης πετρελαίου για την μηχανή (Εικόνα 3.181, το μπόιλερ ζεστού νερού (Εικόνα 3.182), και κάποια καζάνια (Εικόνα 3.183) το εσωτερικό των οποίων φαίνεται στην Εικόνα 3.184, όπως προκύπτει από την επιτόπου αυτοψία και φωτογραφική αποτύπωση. Τέλος, παρουσιάζεται και το αυτοκίνητο της οικογένειας «ο Αετός» στην Εικόνα 3.185, όπως σώζεται σήμερα εκεί.

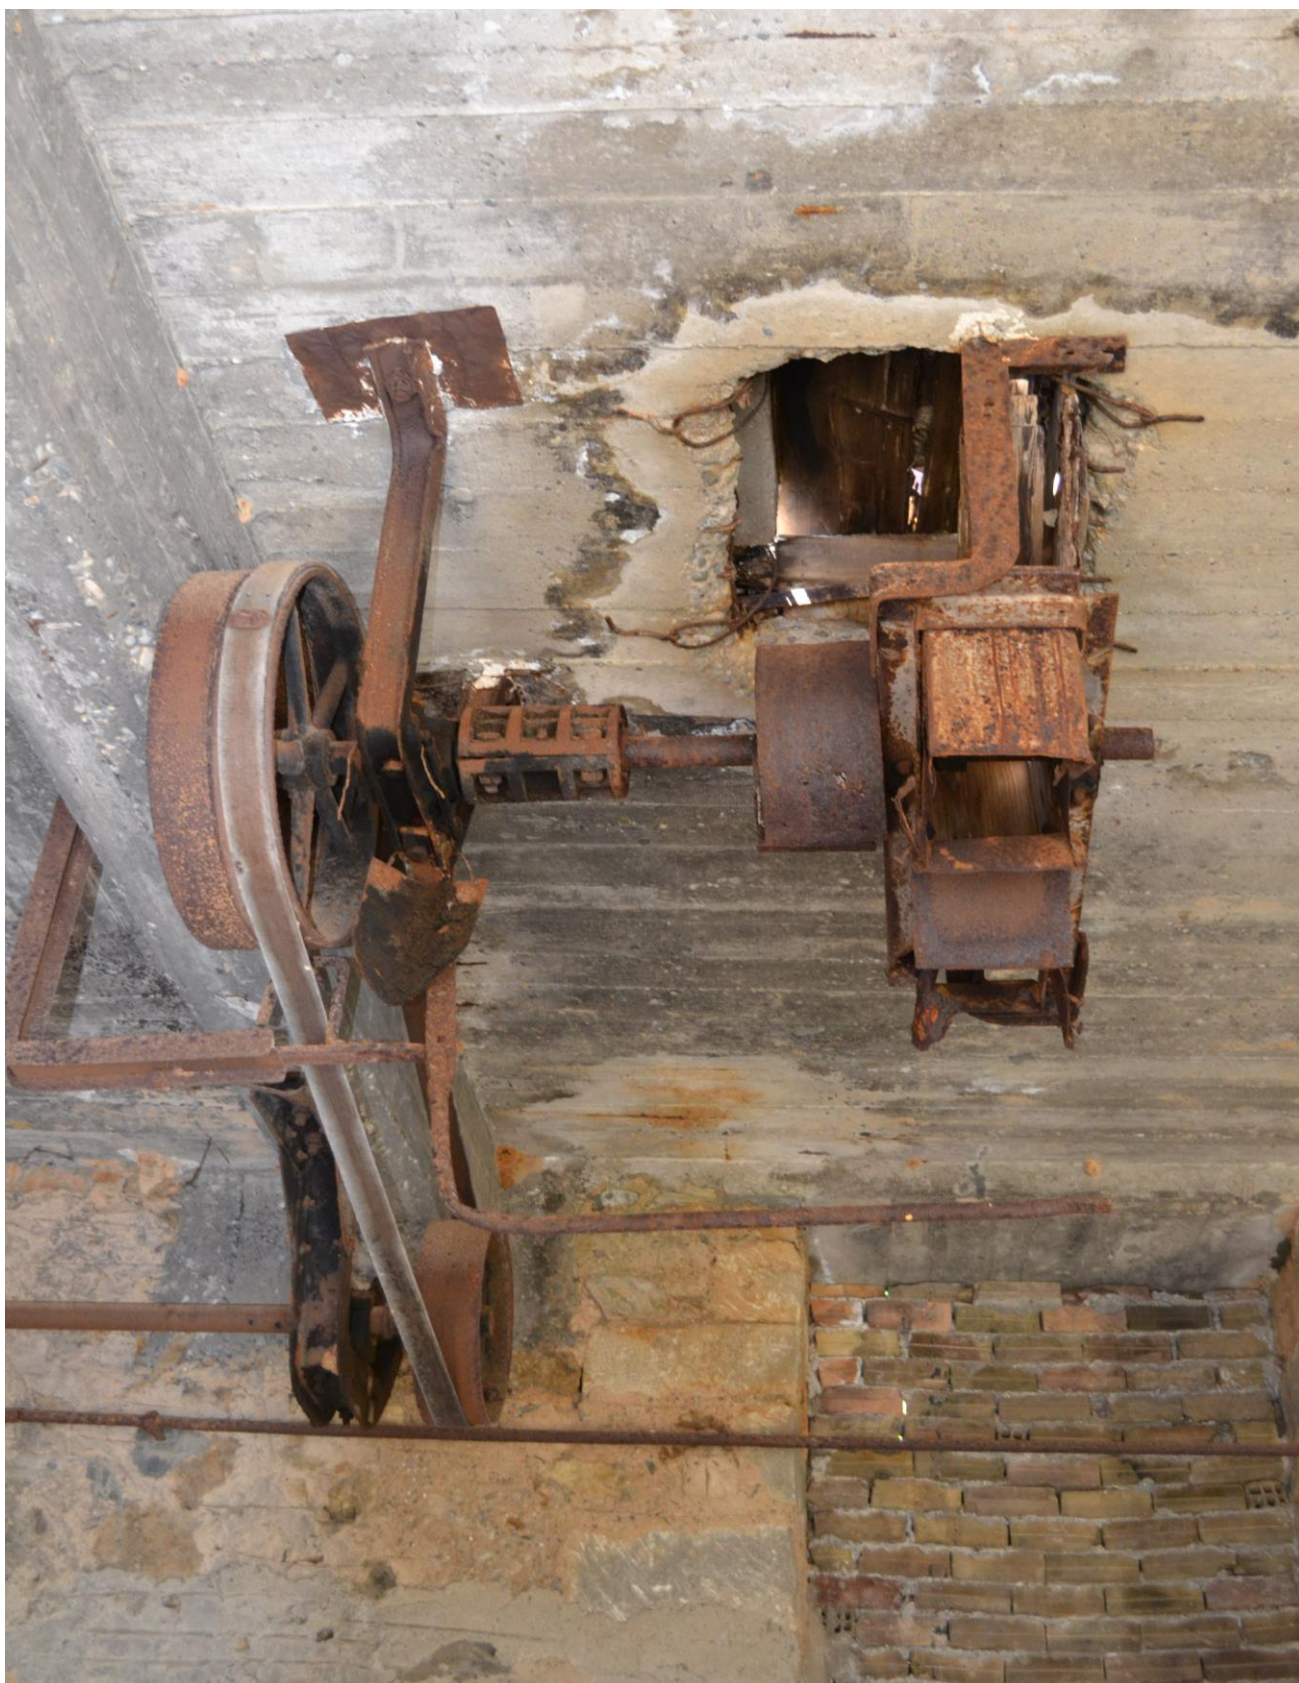
Εικόνα 3.177 Μηχανισμός περιστροφής (συνέχεια)

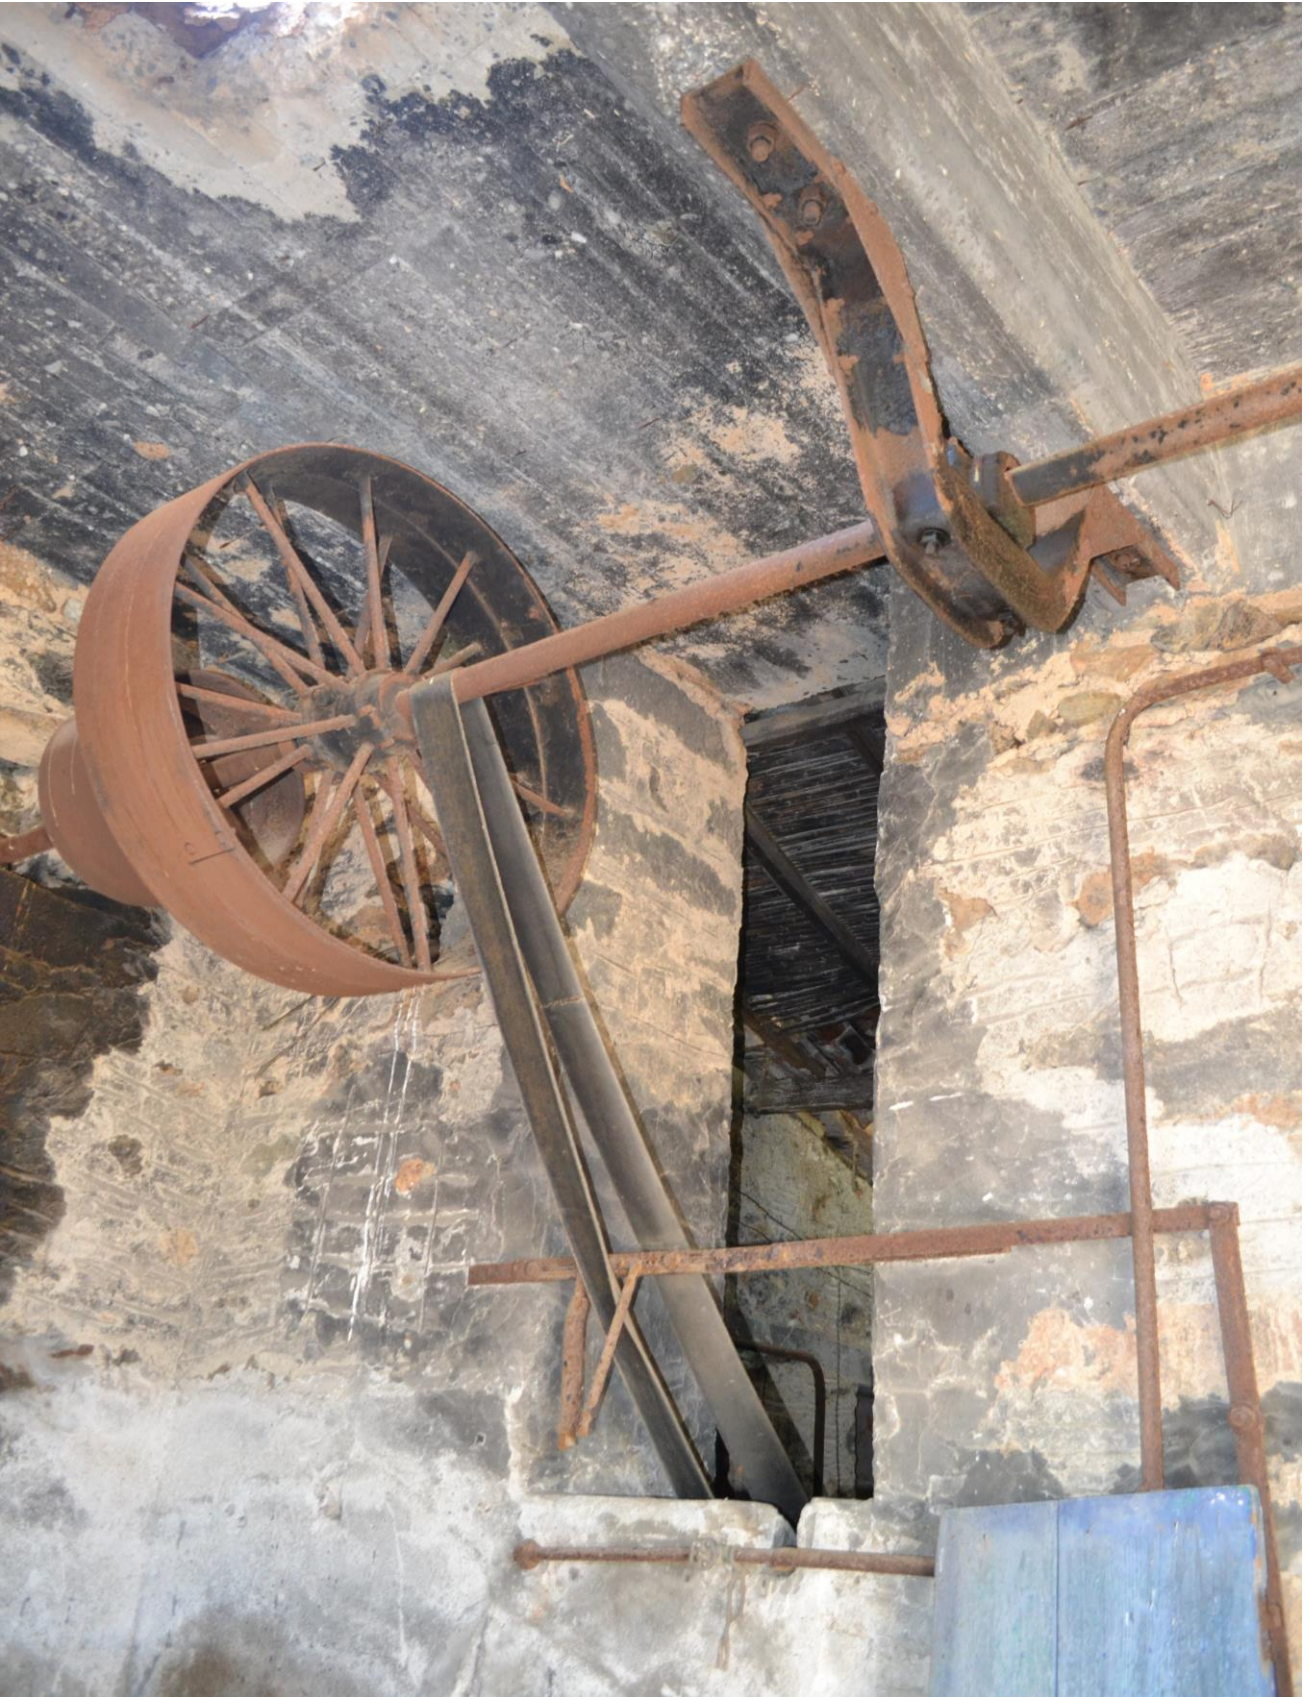
Εικόνα 3.178 Μηχανισμός περιστροφής (συνέχεια)

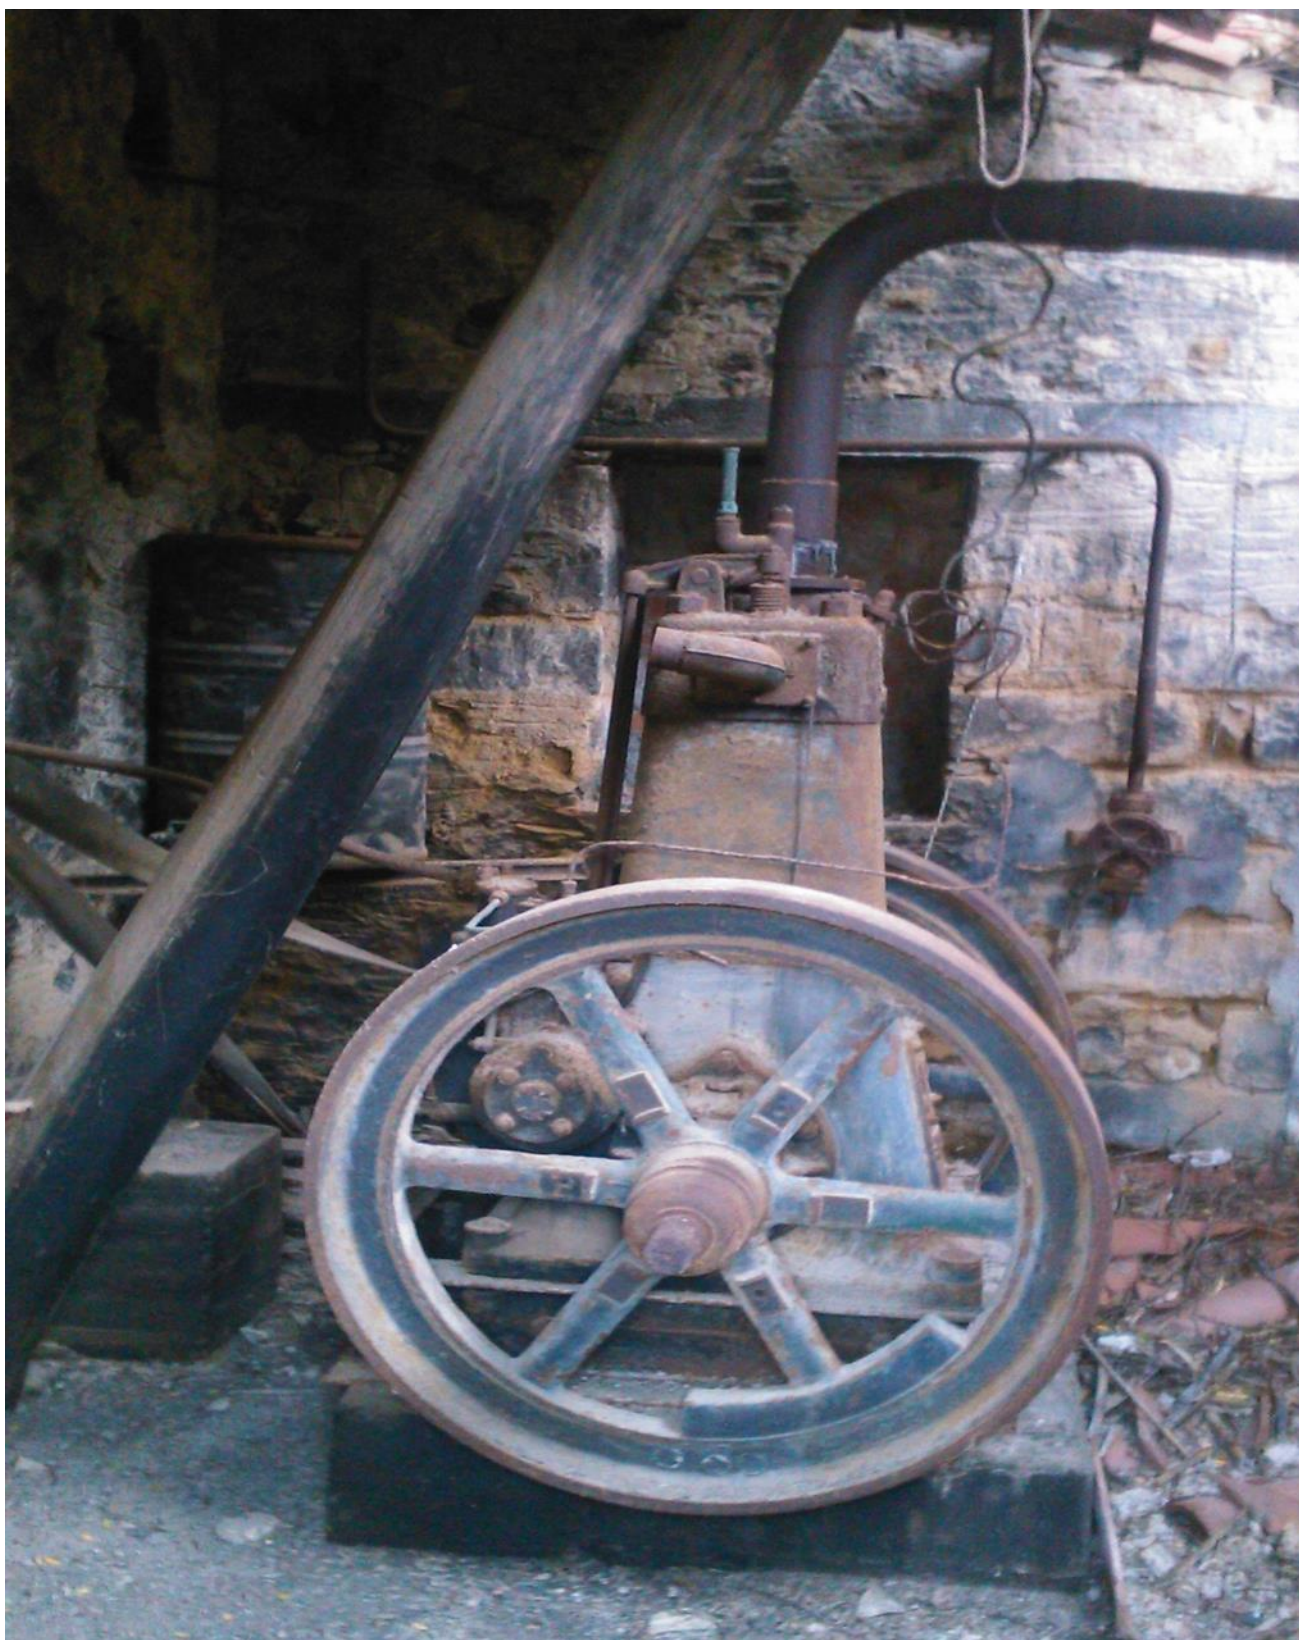
Εικόνα 3.179 Ατμομηχανή πυρηνελαιουργείου

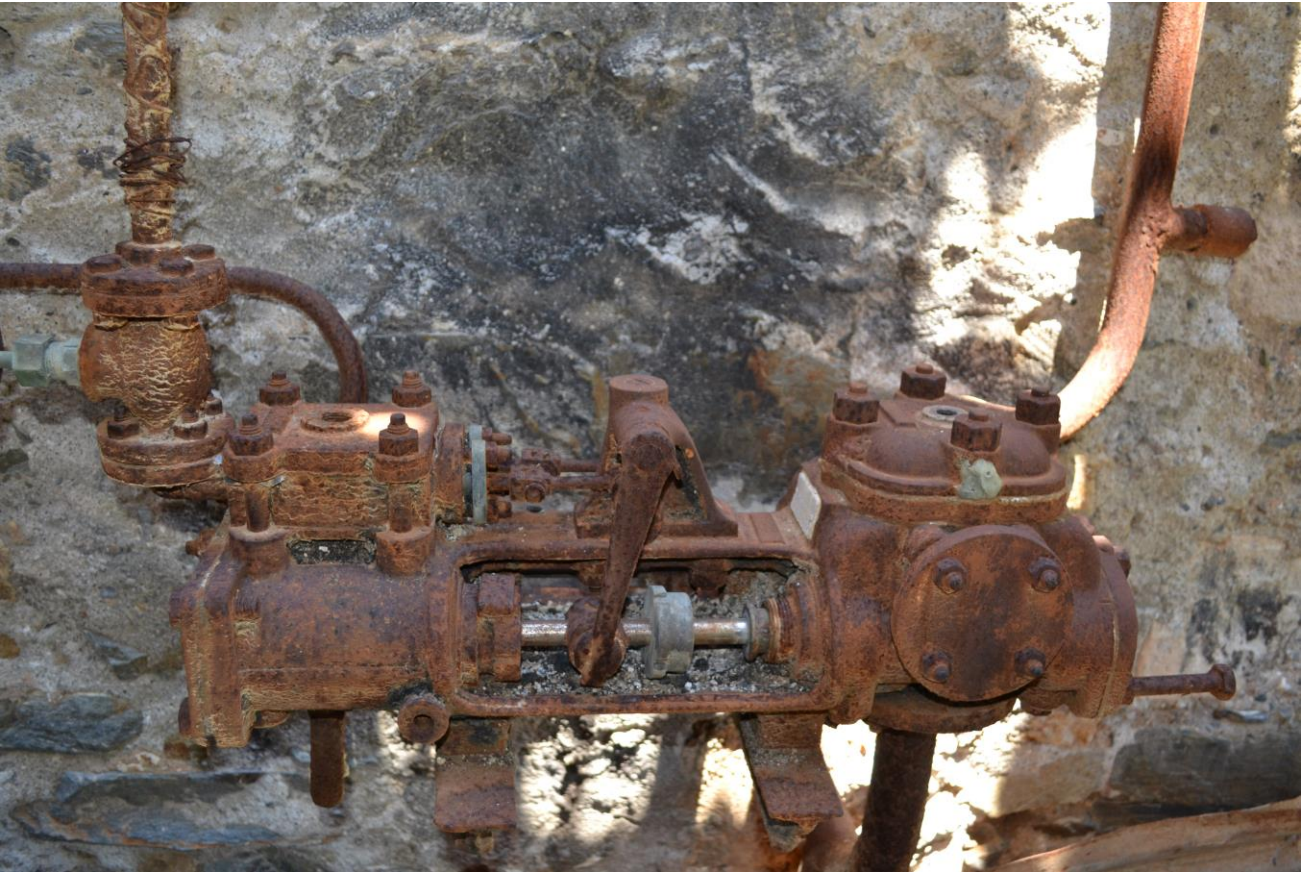
Εικόνα 3.180 Αυξομειωτής πίεσης

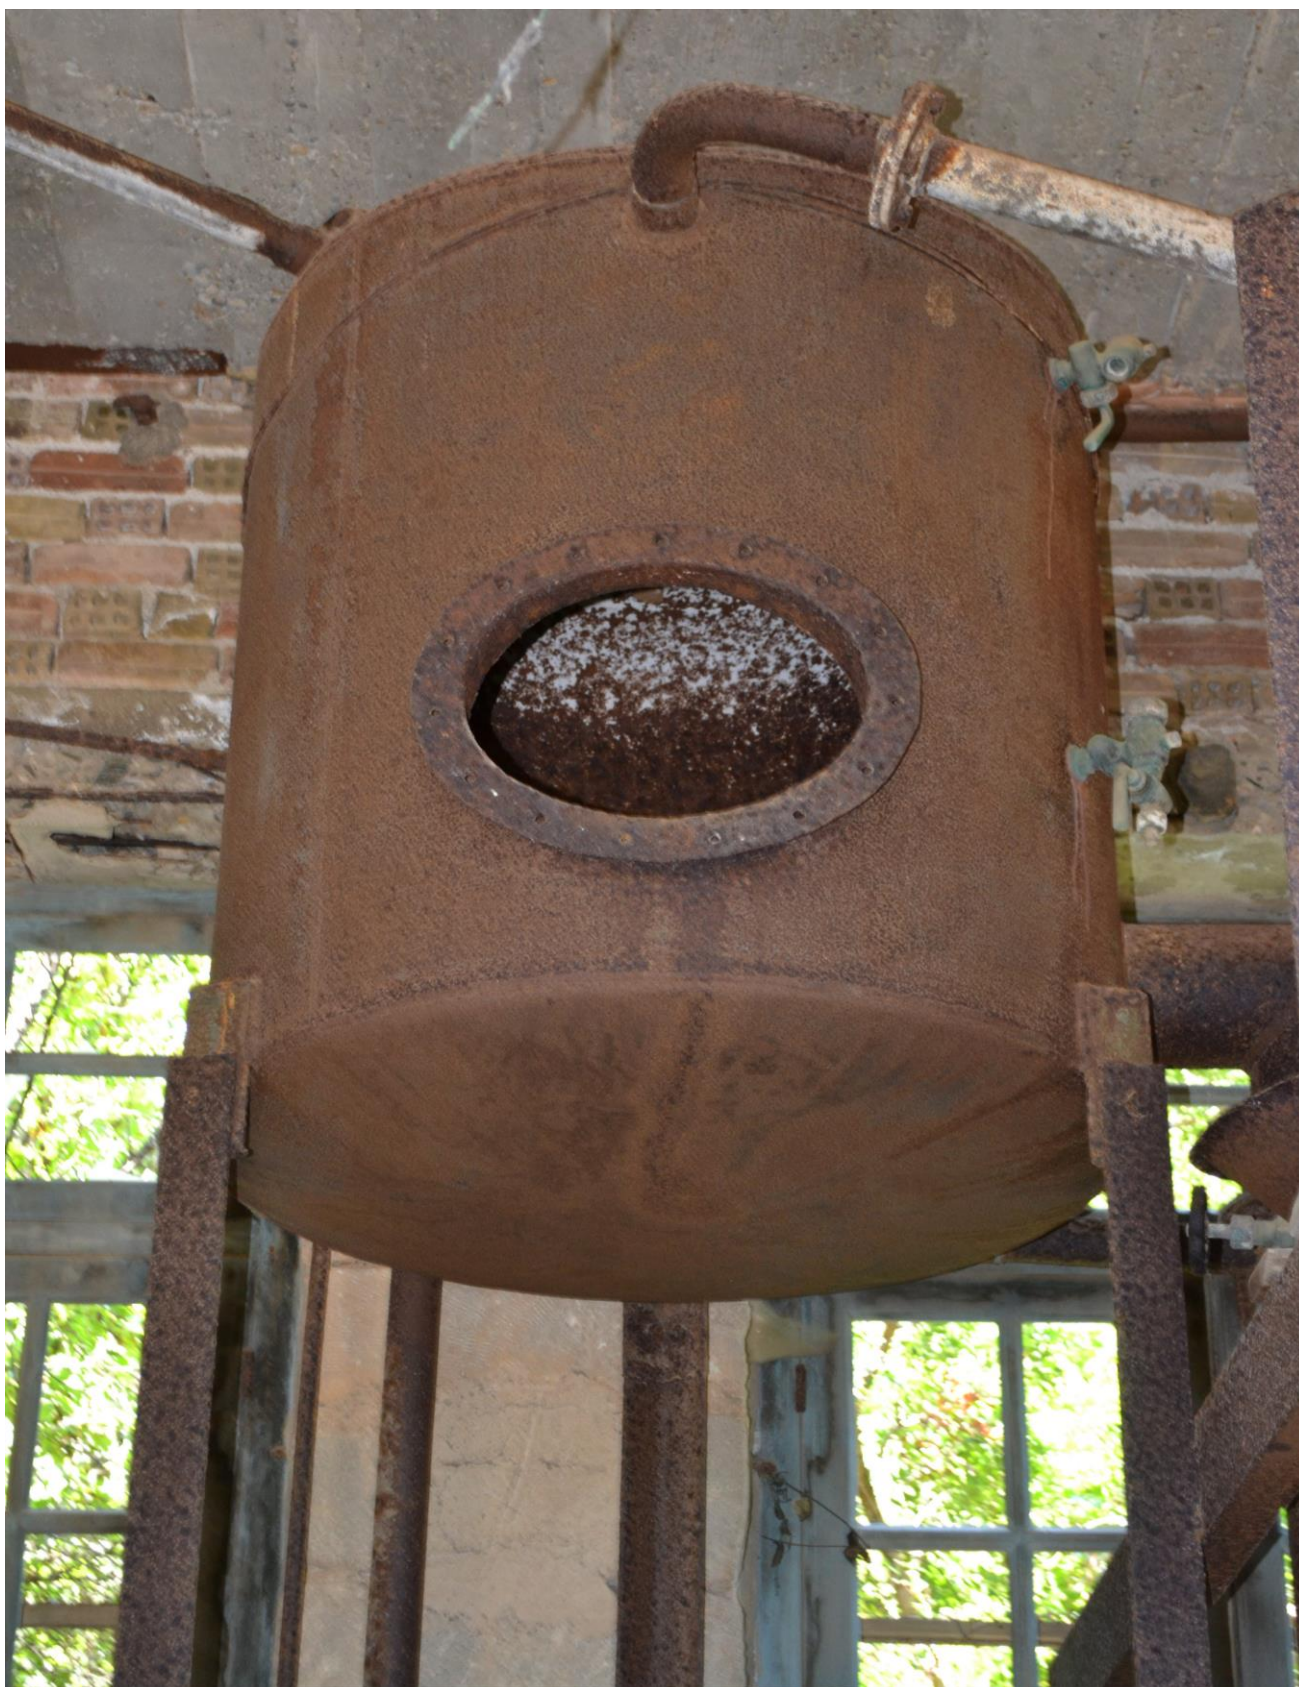
Εικόνα 3.182 Μπόιλερ ζεστού νερού

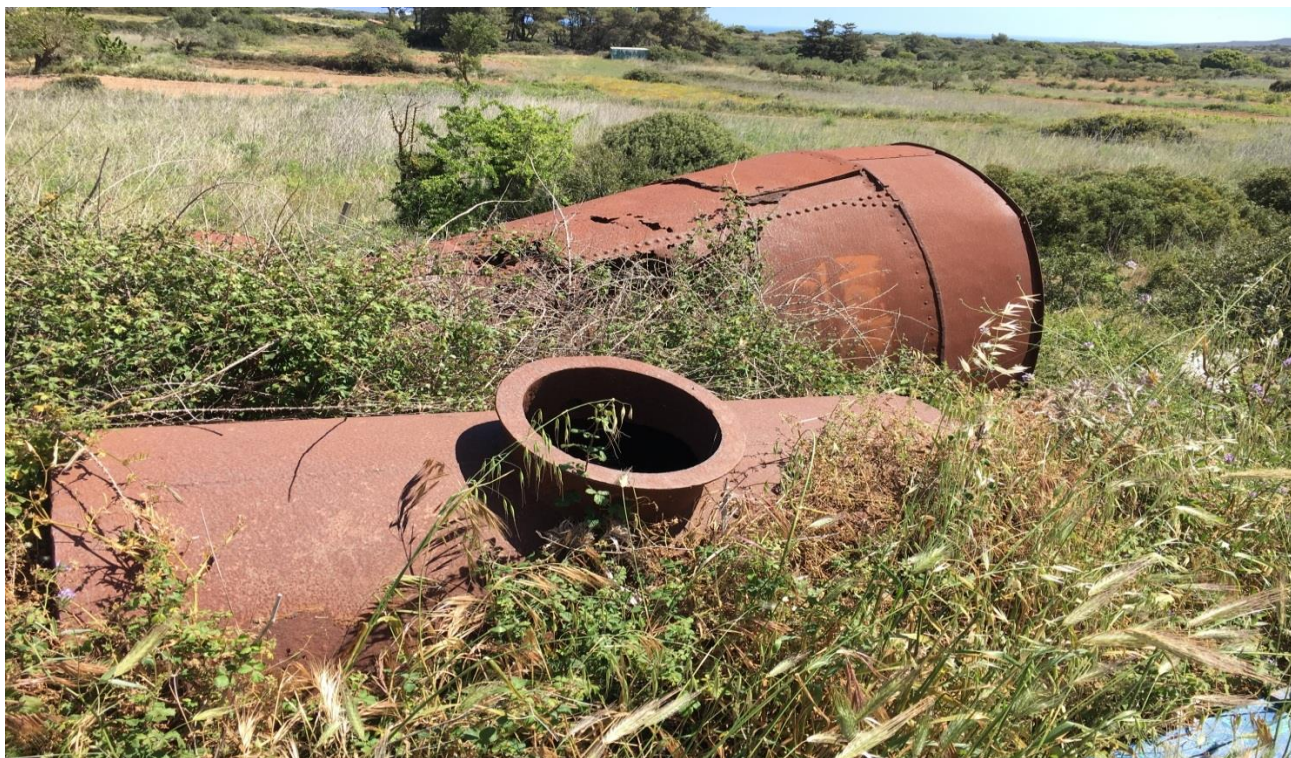
Εικόνα 4.1 Δοχεία αποθήκευσης πυρηνελαίου

Στην Εικόνα 4.1 απεικονίζονται δοχεία αποθήκευσης πυρηνελαίου όπως σώζονται σήμερα.

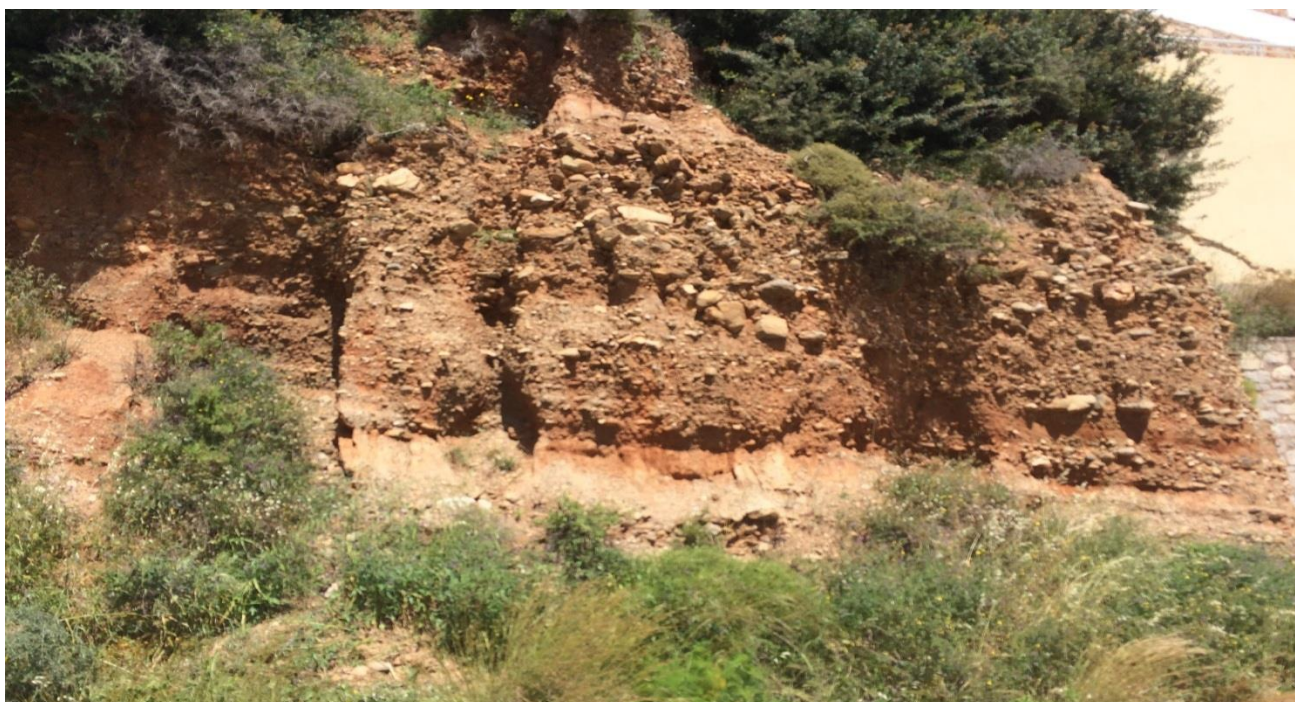
Εικόνα 5.1 Αργιλικό έδαφος

Τα κεραμοποιεία αποτελούσαν μικρές υπαίθριες κατασκευές, όπου η επιλογή του σημείου κατασκευής τους γινόταν βάση του εδάφους και της βλάστησης. Για αυτόν τον λόγο τα περισσότερα κεραμοποιεία συναντώνται στο βόρειο μέρος του νησιού και συγκεκριμένα στην περιοχή της Αγίας Πελαγίας, λόγω της σύστασης του εδάφους, το οποίο ήταν πλούσιο σε άργιλο. Στην Εικόνα 5.1 παρουσιάζεται το αργιλικό έδαφος της περιοχής, όπου φαίνεται το έντονο κόκκινο χρώμα του, το οποίο και αποδεικνύει την κυριαρχία της αργίλου.

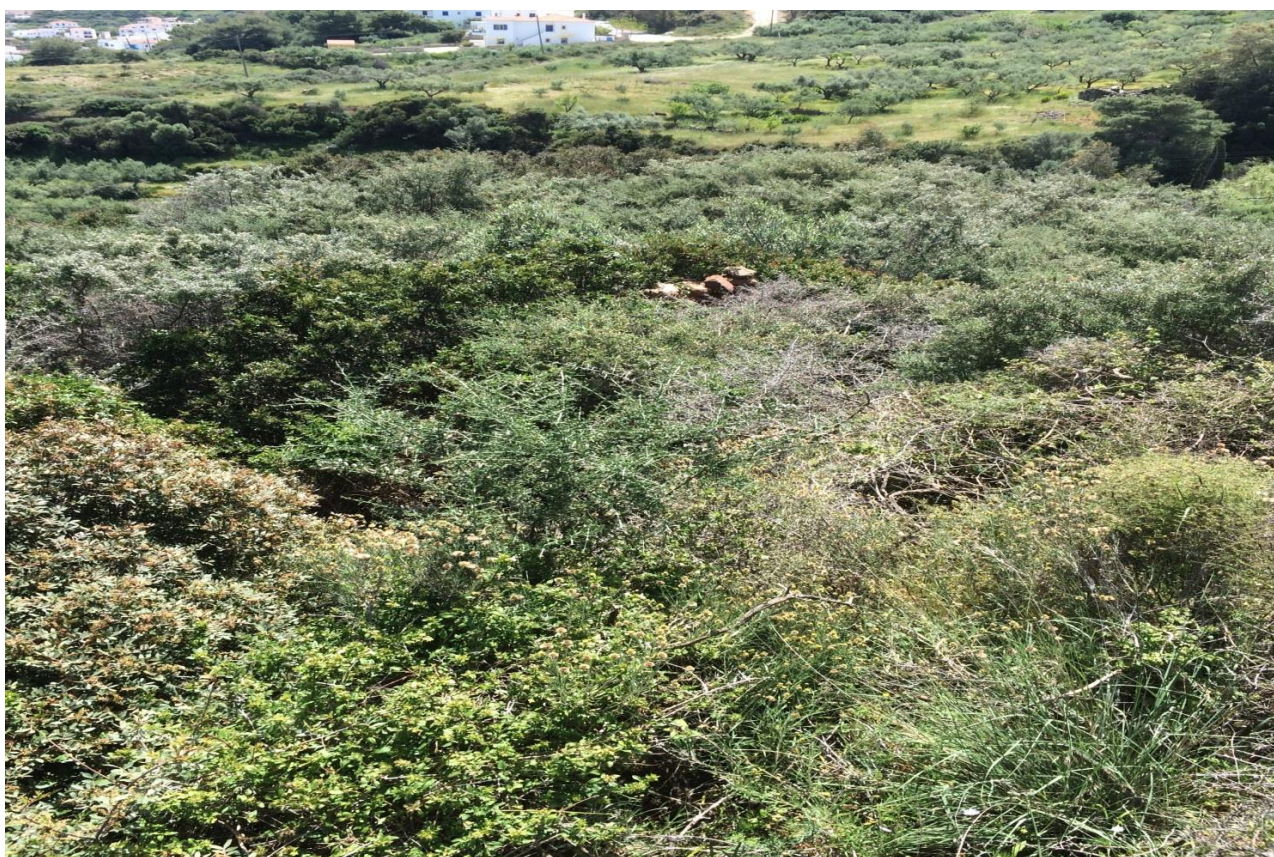
Εικόνα 5.3 Η πυκνή βλάστηση γύρω από το κεραμοποιείο της οικογένειας Ζουρίδη στην Αγία Πελαγία και ίχνη του κτιρίου

Ένα από τα γνωστά κεραμοποιεία των Κυθήρων είναι αυτό της οικογένειας Ζουρίδη στην Αγία Πελαγία. Λόγω της πυκνής βλάστησης, δεν ήταν εφικτή η πρόσβαση σε αυτό. Στην Εικόνα 5.3 φαίνονται ίχνη του κτιρίου, όπως σημειώθηκε από τη φωτογραφική αποτύπωση.

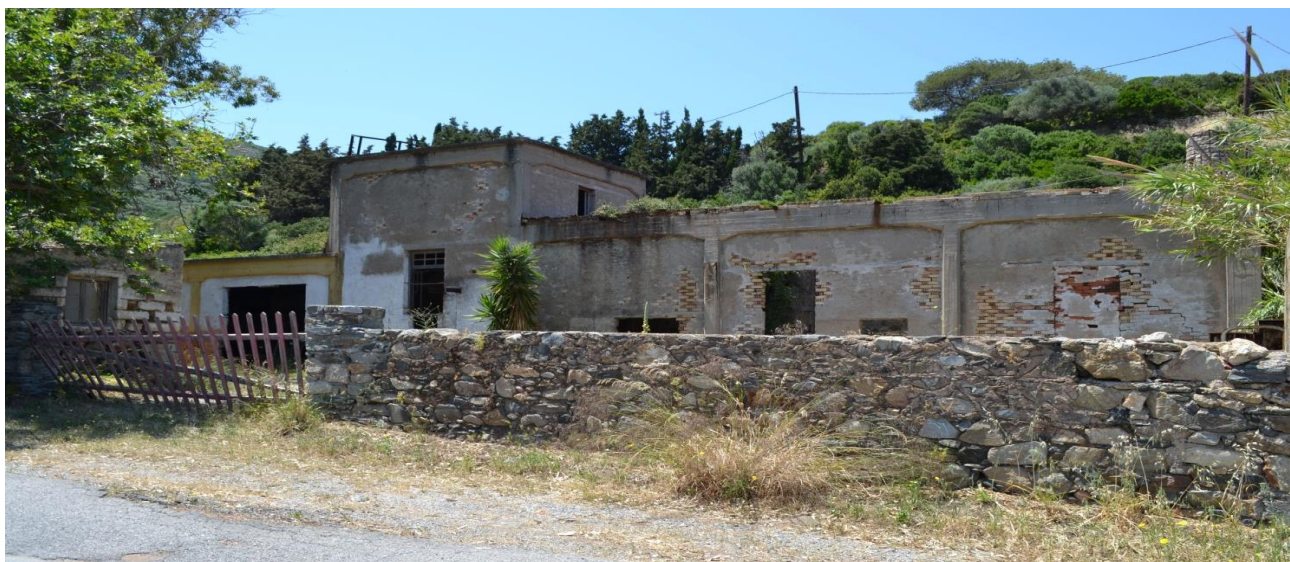
Εικόνα 5.4 Πυρηνελαιουργείο – Κεραμοποιείο του Μεγαλοκονόμου στην Αγία Πελαγία

Το πυρηνελαιουργείο του Μεγαλοκονόμου στην Αγία Πελαγία που παρουσιάστηκε σε προηγούμενο κεφάλαιο (Εικόνα 5.4), λειτουργούσε και ως κεραμοποιείο, καθώς εκτός από πυρηνέλαιο παρήγαγε και κεραμίδια. Η Εικόνα 5.5 απεικονίζει τους εργαζομένους εκείνη την εποχή εν ώρα εργασίας, ενώ η Εικόνα 5.6 (φωτογραφία από το προσωπικό αρχείο του κ. Κοσμά Μεγαλοκονόμου) δείχνει τούβλα παραγωγής της οικογένειας Μεγαλοκονόμου, όπου αναγράφονται επάνω τα αρχικά της οικογένειας (ΜΙΜ).
