**ΑΝΩΤΑΤΟ ΕΚΠΑΙΔΕΥΤΙΚΟ ΙΔΡΥΜΑ ΠΕΙΡΑΙΑ
ΣΧΟΛΗ ΤΕΧΝΟΛΟΓΙΚΩΝ ΕΦΑΡΜΟΓΩΝ
ΤΜΗΜΑ ΠΟΛΙΤΙΚΩΝ ΜΗΧΑΝΙΚΩΝ Τ.Ε.**

ΠΤΥΧΙΑΚΗ ΕΡΓΑΣΙΑ

ΒΙΟΜΗΧΑΝΙΚΑ ΚΤΙΡΙΑ ΚΥΘΗΡΩΝ

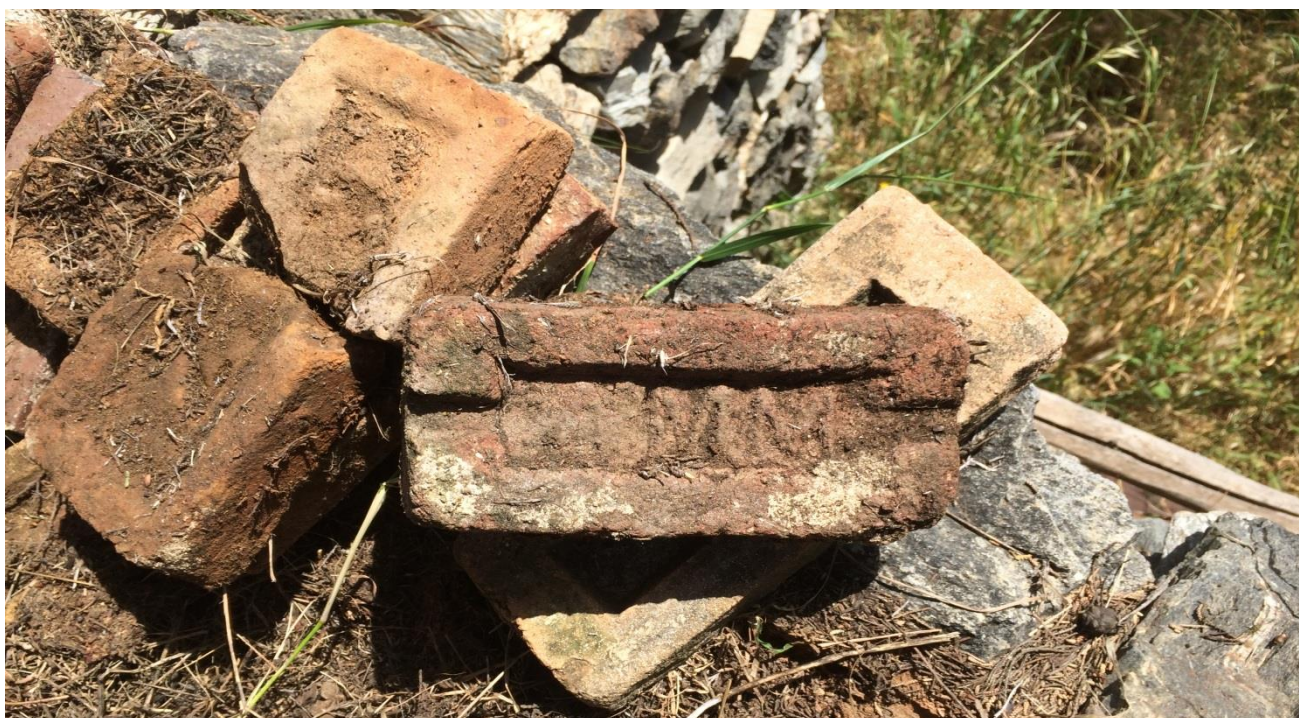
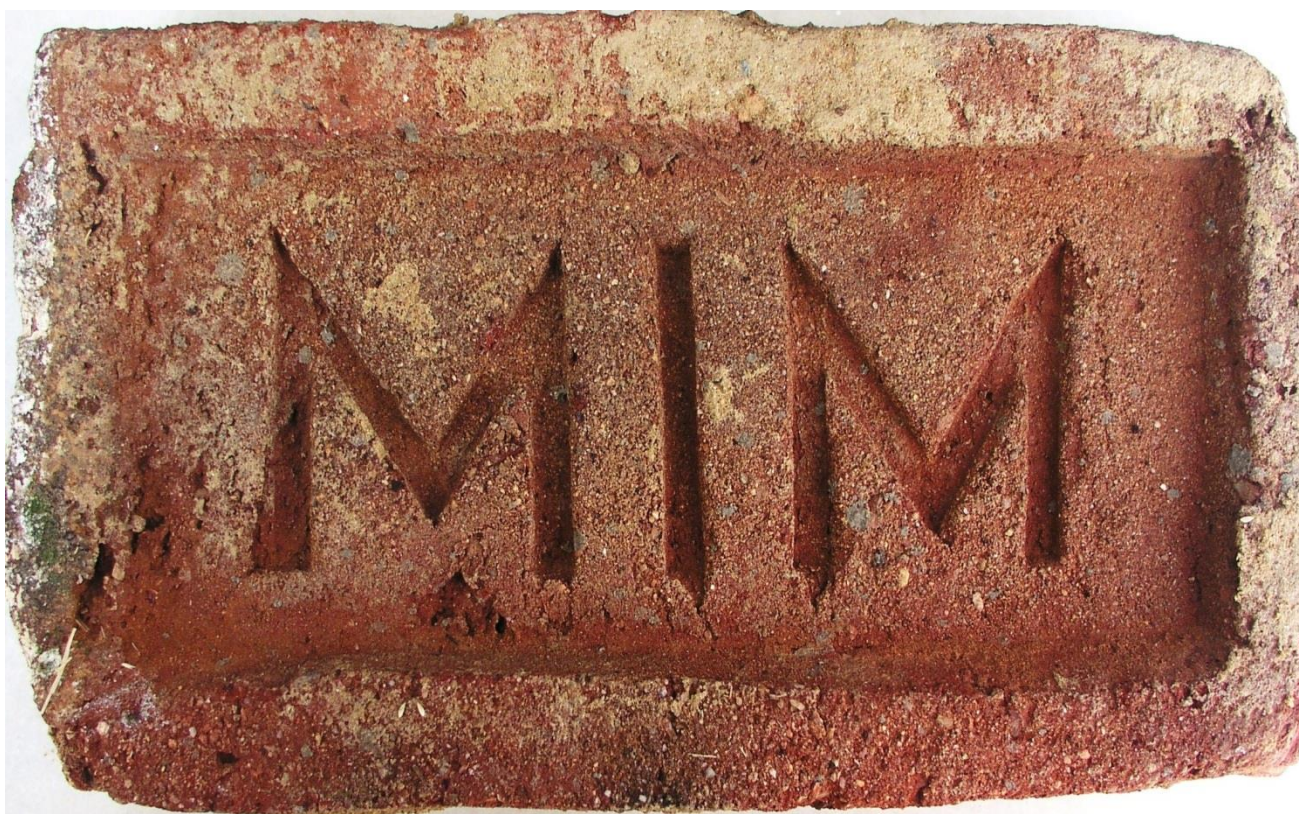
Εικόνα 5.6 Τούβλα παραγωγής οικογένειας Μεγαλοκονόμου, όπου αναγράφονται επάνω τα αρχικά της οικογένειας (ΜΙΜ)

Το πυρηνελαιουργείο του Μεγαλοκονόμου στην Αγία Πελαγία που παρουσιάστηκε σε προηγούμενο κεφάλαιο (Εικόνα 5.4), λειτουργούσε και ως κεραμοποιείο, καθώς εκτός από πυρηνέλαιο παρήγαγε και κεραμίδια. Η Εικόνα 5.5 απεικονίζει τους εργαζομένους εκείνη την εποχή εν ώρα εργασίας, ενώ η Εικόνα 5.6 (φωτογραφία από το προσωπικό αρχείο του κ. Κοσμά Μεγαλοκονόμου) δείχνει τούβλα παραγωγής της οικογένειας Μεγαλοκονόμου, όπου αναγράφονται επάνω τα αρχικά της οικογένειας (ΜΙΜ).

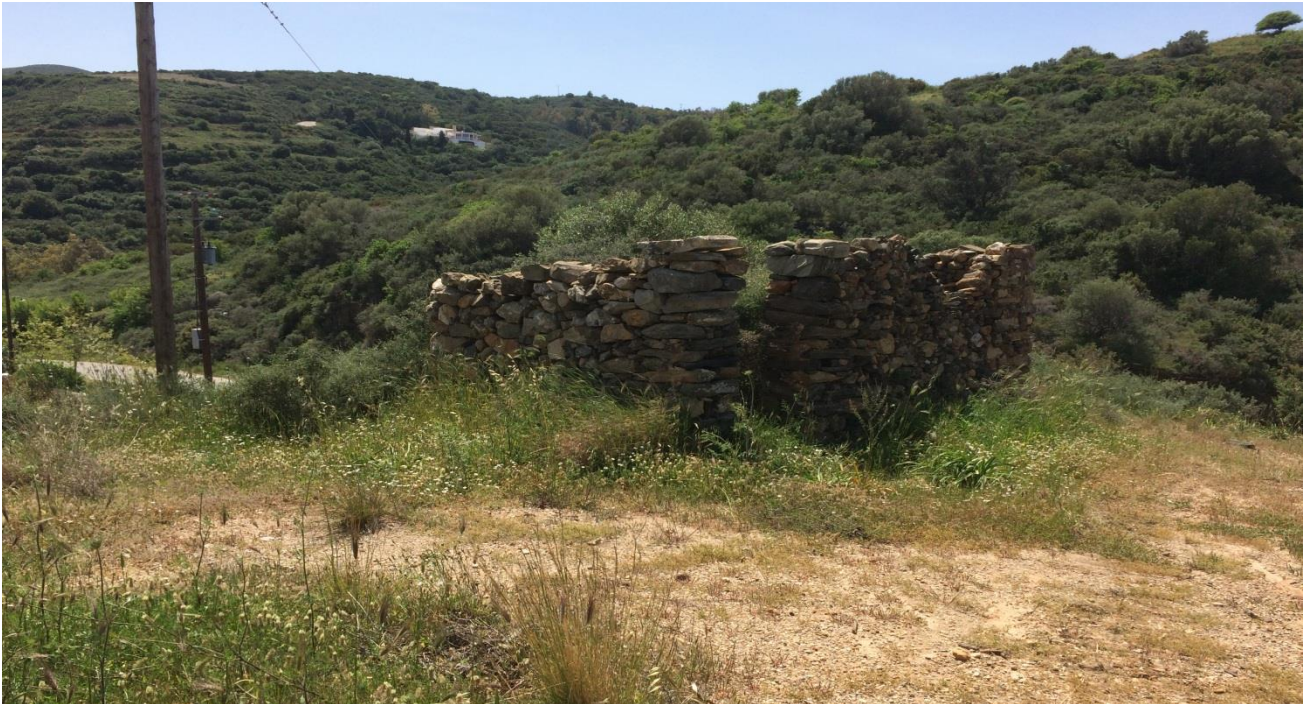
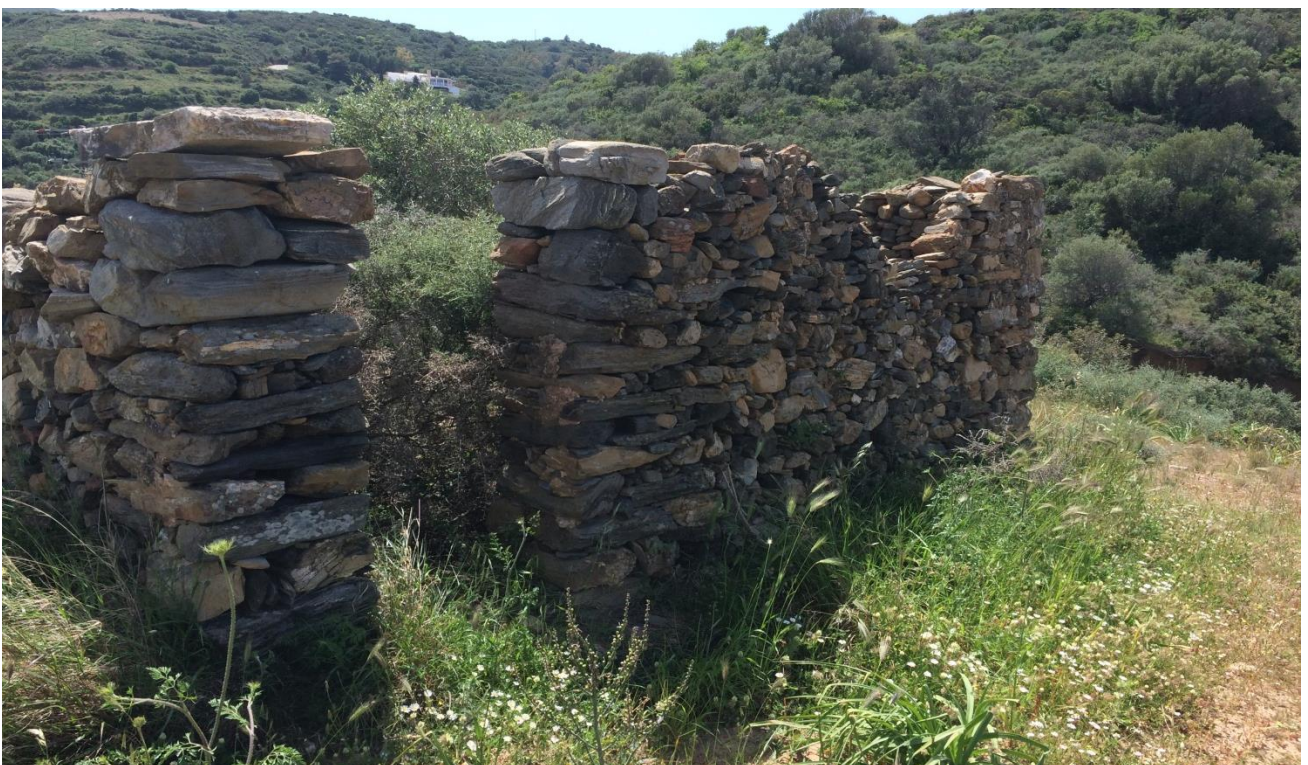
Εικόνα 5.9 Κεραμοποιείο της οικογένειας Ζαντιώτη

Στο τρίτο κεραμοποιείο της οικογένειας Ζαντιώτη (Εικόνα 5.9) μπορούμε να διακρίνουμε το μέγεθος που είχαν τότε τα κτίρια, καθώς και τον τρόπο με τον οποίο ήταν κτισμένα. Τέλος στην Εικόνα 5.10 απεικονίζονται τούβλα παραγωγής της οικογένειας Ζαντιώτη, όπως σώζονται σήμερα, όπου αναγράφονται επάνω τα αρχικά της οικογένειας (ΖΠΚ).

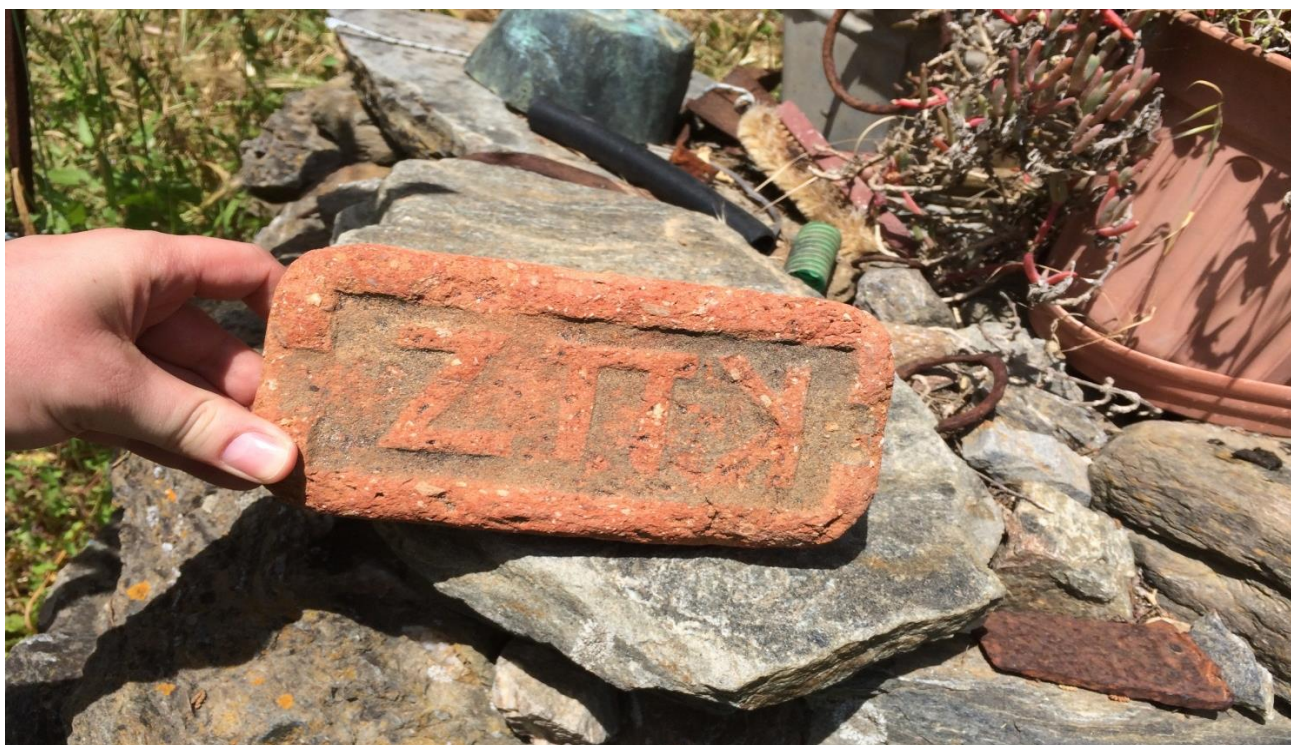
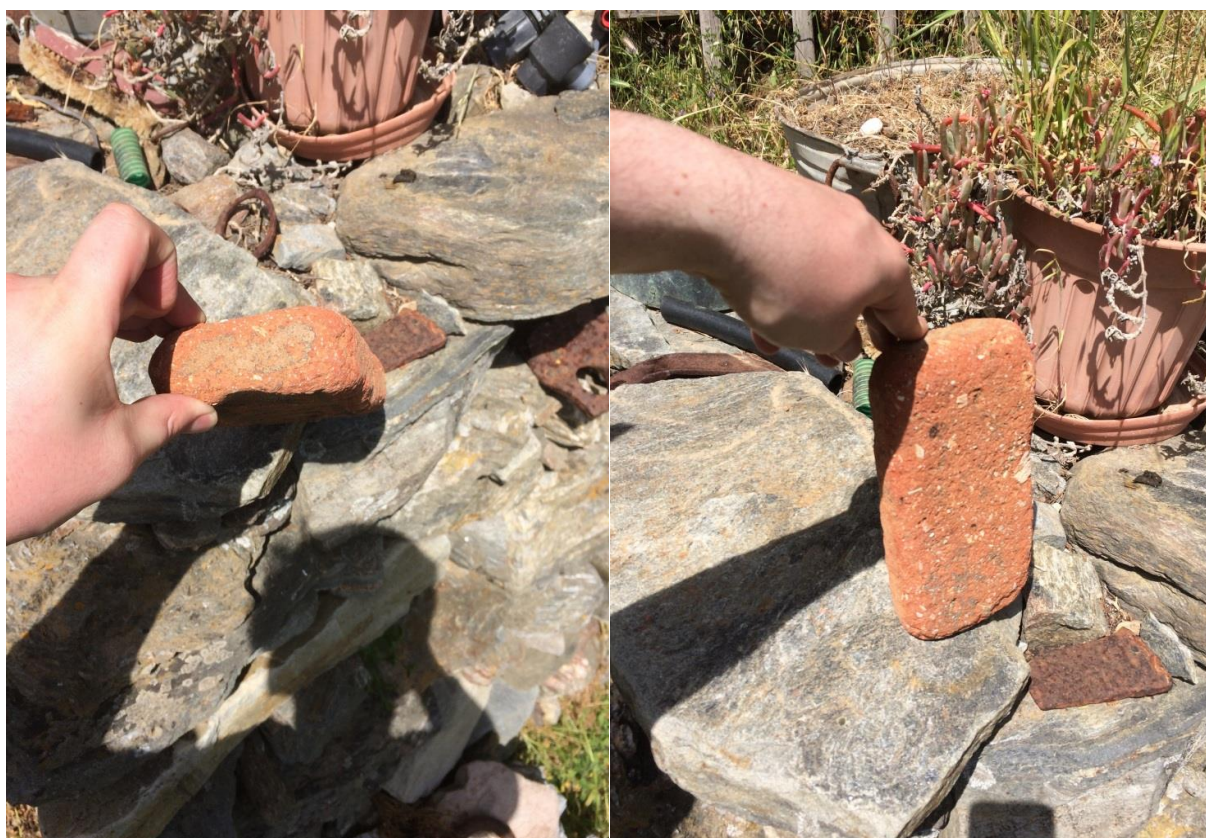
Εικόνα 5.10 Τούβλα παραγωγής οικογένειας Ζαντιώτη όπου αναγράφονται επάνω τα αρχικά της οικογένειας (ΖΠΚ)

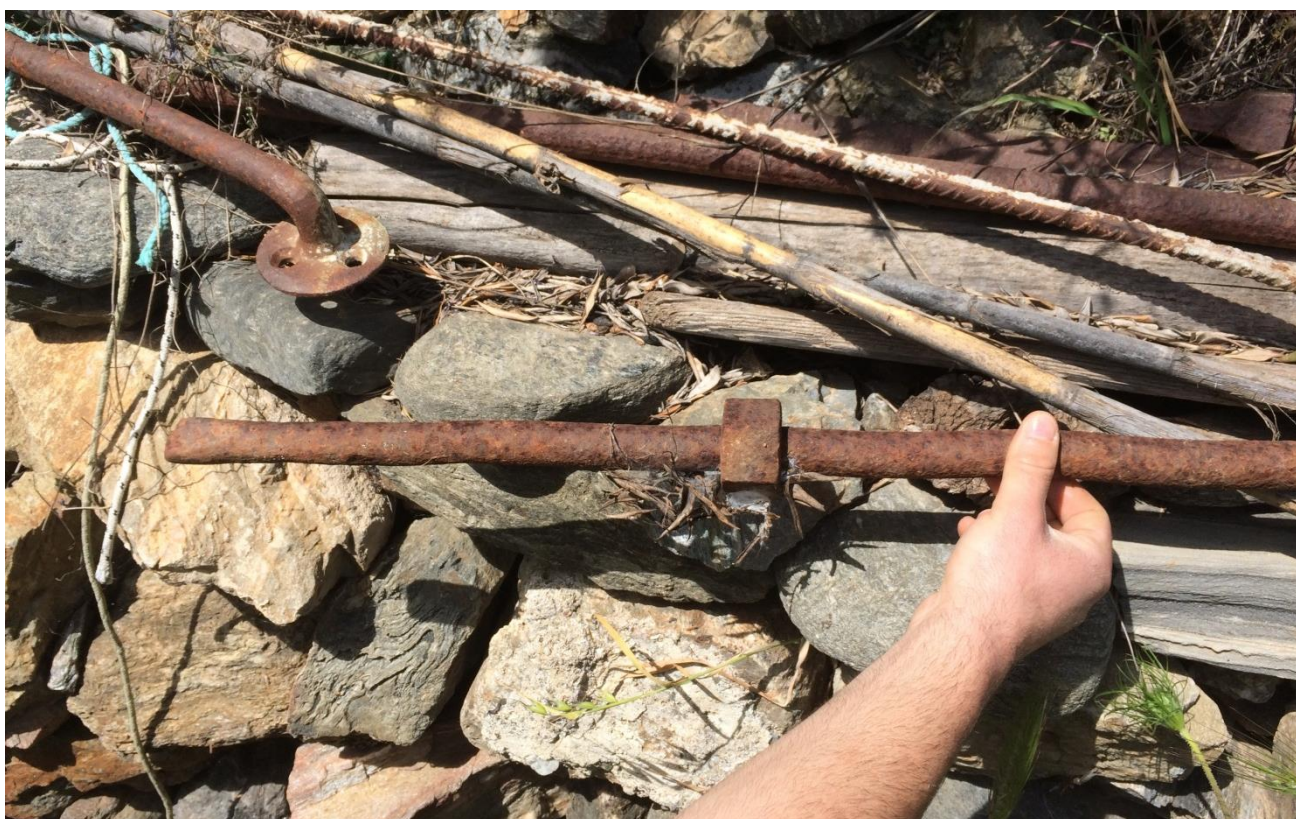
Εικόνα 6.1 Λοστός εξόρυξης πετρωμάτων

Η επιλογή των υπαίθριων εγκαταστάσεων ενός ασβεστοποιείου γινόταν βάση του εδάφους που ήταν πλούσιο σε ασβεστόλιθο, βασικό συστατικό του οποίου είναι ο ασβεστίτης. Στην Εικόνα 6.1 απεικονίζεται ένας λοστός εξόρυξης πετρωμάτων. Όσον αφορά στην εγκατάσταση που στεγαζόταν ένα ασβεστοποιείο ήταν μια κυκλική εκσκαφή διαμέτρου 4,50 μέτρων όπου περιμετρικά υπήρχε πέτρινο τοίχιο 0,40 μέτρων. Στη συνέχεια παρουσιάζονται τα γνωστά ασβεστοποιεία της περιοχής. Χαρακτηριστική είναι η αντοχή αυτών των κατασκευών στο χρόνο, καθώς αποτελούνταν από απλούς λίθους (πέτρες) στερεά συνδεδεμένων με λάσπη.

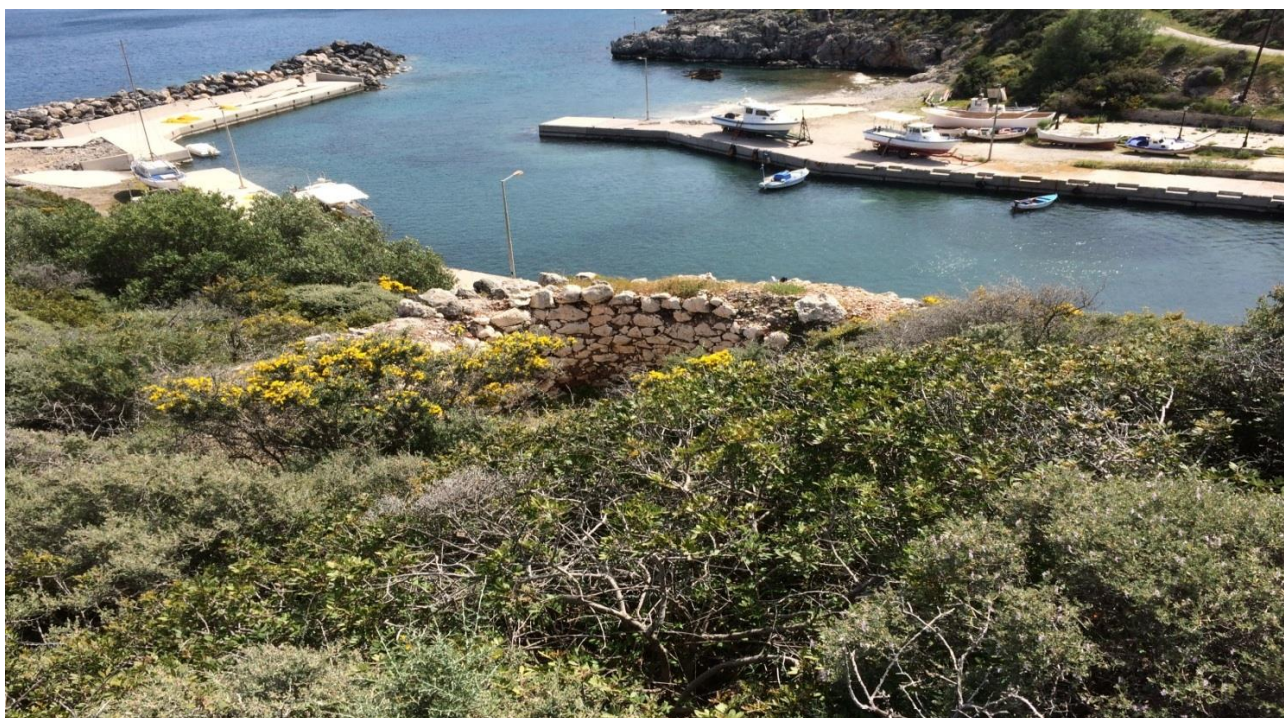
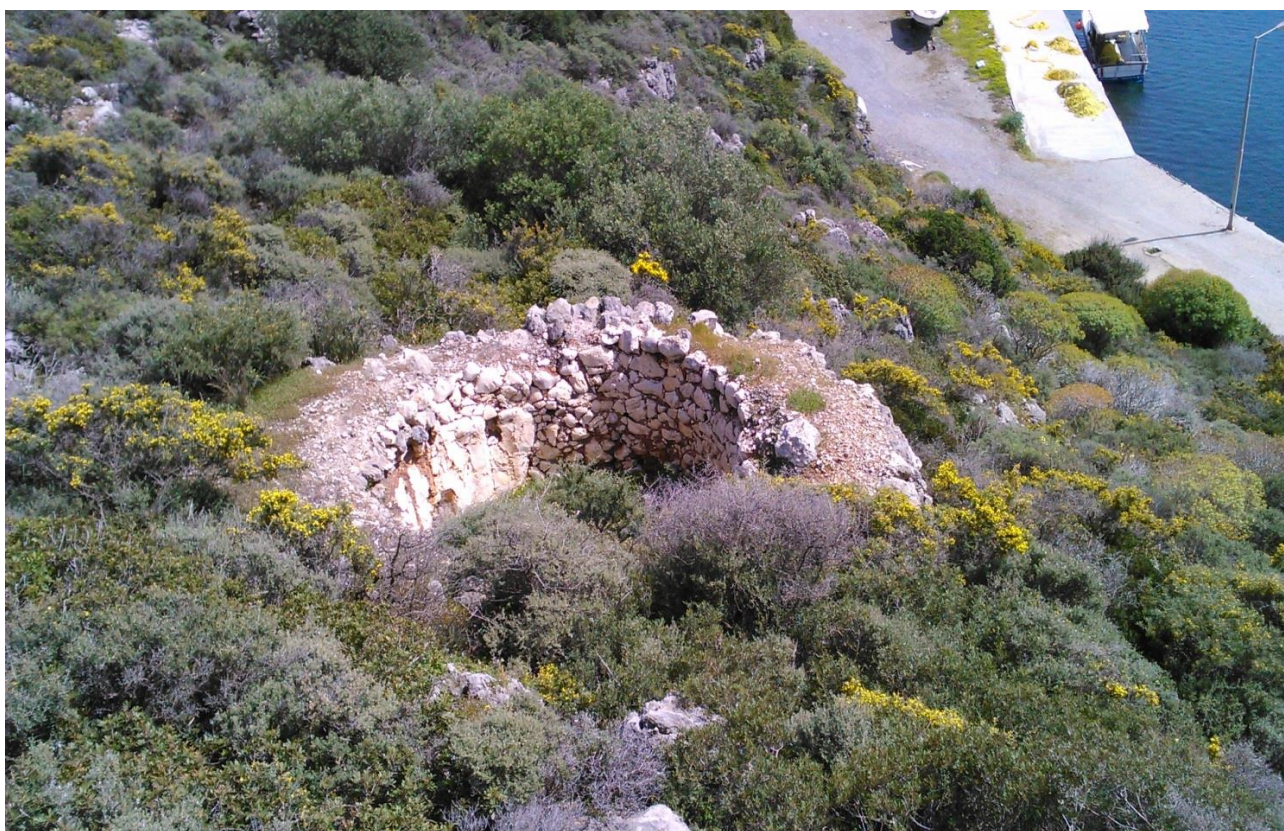
Εικόνα 6.2 Ασβεστοποιείο δίπλα στο λιμάνι της Αγίας Πατρικίας

Στην περιοχή της Αγίας Πατρικίας και συγκεκριμένα κοντά στο λιμανάκι βρίσκεται ένα παλαιό ασβεστοποιείο. Όπως είναι χαρακτηριστικό για τα ασβεστοποιεία, πρόκειται για μία κυκλική πέτρινη κατασκευή, αίθρια (δηλαδή χωρίς οροφή) όπου εσωτερικά εκτελούνταν οι εργασίες ασβεστοποιίας. Στην Εικόνα 6.2 απεικονίζονται δύο διαφορετικές όψεις του εν λόγω ασβεστοποιείου. Συγκεκριμένα στην πρώτη φωτογραφία φαίνεται η πίσω όψη του καθώς και η γεωγραφική θέση του σε σχέση με το λιμάνι της περιοχής, ενώ στη δεύτερη έχουμε μία πανοραμική όψη όπου φαίνεται ελαφρώς και το εσωτερικό του, καθώς δεν υπάρχει οροφή,

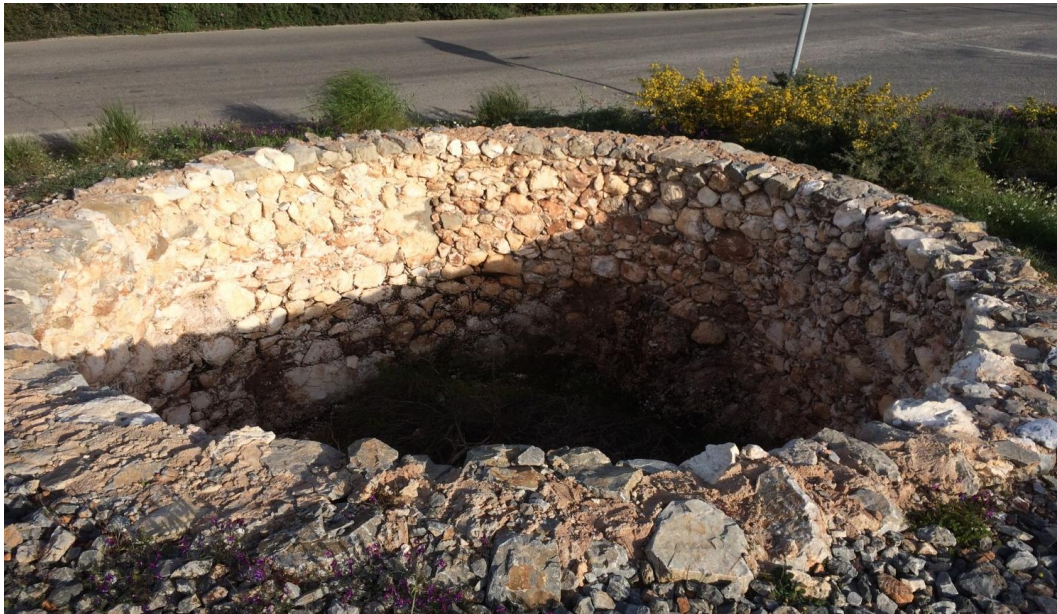
Εικόνα 6.3 Ασβεστοποιείο στην περιοχή του Μυλοποτάμου

Ένα άλλο γνωστό ασβεστοποιείο των Κυθήρων είναι αυτό στην περιοχή του Μυλοποτάμου (Εικόνα 6.3). Πρόκειται επίσης για μία κυκλική κατασκευή, διαμέτρου 4,50 μέτρων με πάχος τοίχου 0,50, όπως αποτυπώθηκε στην αυτοψία που διεξήχθει, η κάτοψη του οποίου απεικονίζεται στην Εικόνα 6.4. Επιπλέον, στην Εικόνα 6.5 παρουσιάζεται από κοντά το εσωτερικό της εκσκαφής του συγκεκριμένου ασβεστοποιείου. Τέλος στην Εικόνα 6.6 φαίνονται οι όψεις του ασβεστοποιείου (μπροστά και πίσω), όπου αντιλαμβάνεται κανείς τον αποθηκευτικό του χώρο. Παρατηρείται επίσης η διαφορά στο ύψος του τοίχου στις δύο όψεις, λόγω της κλίσης που υπάρχει στο έδαφος.

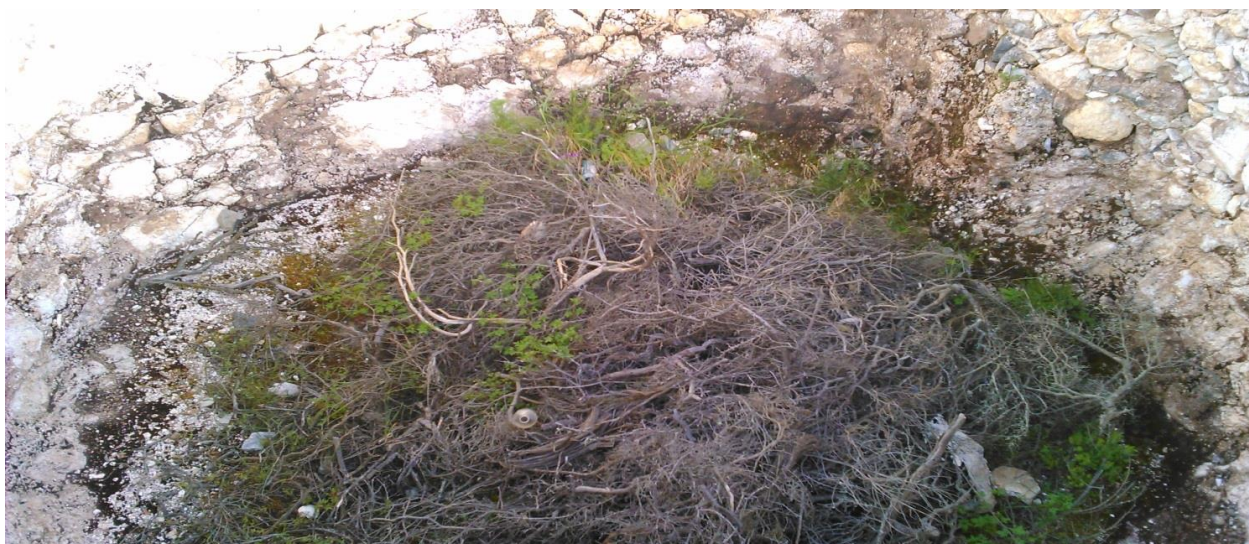
Εικόνα 6.5 Εσωτερικό εκσκαφής ασβεστοποιείου Μυλοποτάμου

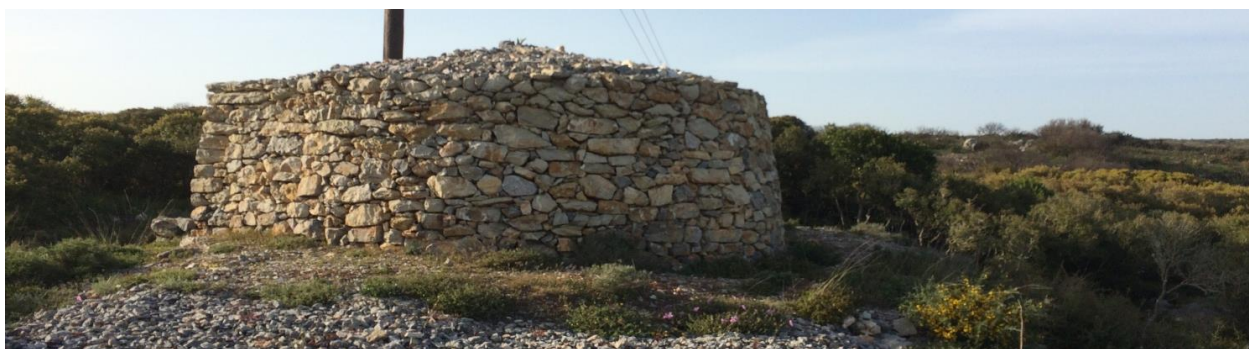
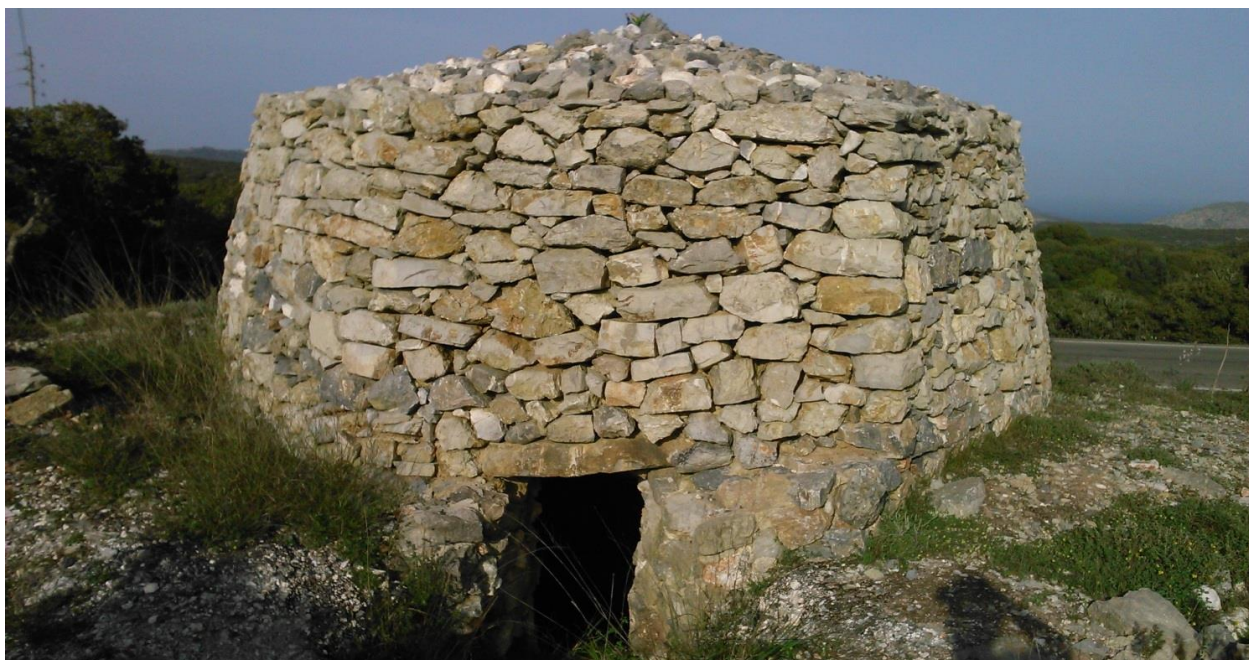
Εικόνα 6.6 Αποθηκευτικός χώρος ασβεστοποιείου στην περιοχή του Μυλοπόταμου
