Α.Ε.Ι. ΠΕΙΡΑΙΑ Τ.Τ.
ΤΜΗΜΑ ΠΟΛΙΤΙΚΩΝ ΜΗΧΑΝΙΚΩΝ Τ.Ε.

ΔΙΠΛΩΜΑΤΙΚΗ ΕΡΓΑΣΙΑ

**«ΕΝΙΣΧΥΣΗ ΚΤΙΡΙΩΝ ΜΕ ΗΠΙΕΣ ΕΠΕΜΒΑΣΕΙΣ ΜΕΣΩ ΧΡΗΣΗΣ
ΕΛΚΥΣΤΗΡΩΝ»**

Αθήνα, Μάρτιος 2017

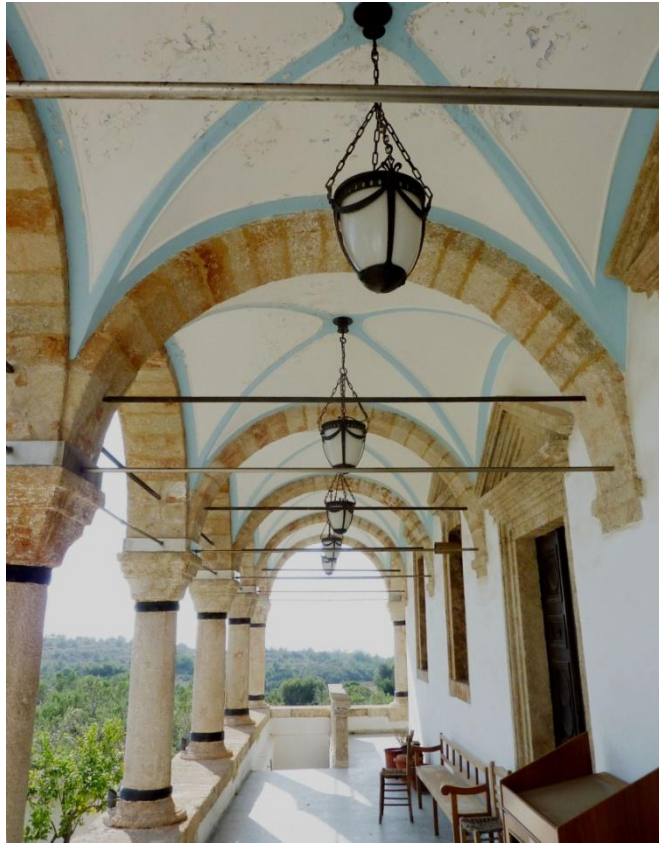
*Εικόνα 1_Ενίσχυση θολοδομίας Ιερού Ναού Παναγίας
ρτιδιώτισσας (Κύθηρα)_πηγή: φωτ. Αρχείο Χ. Γιαρλέλ*

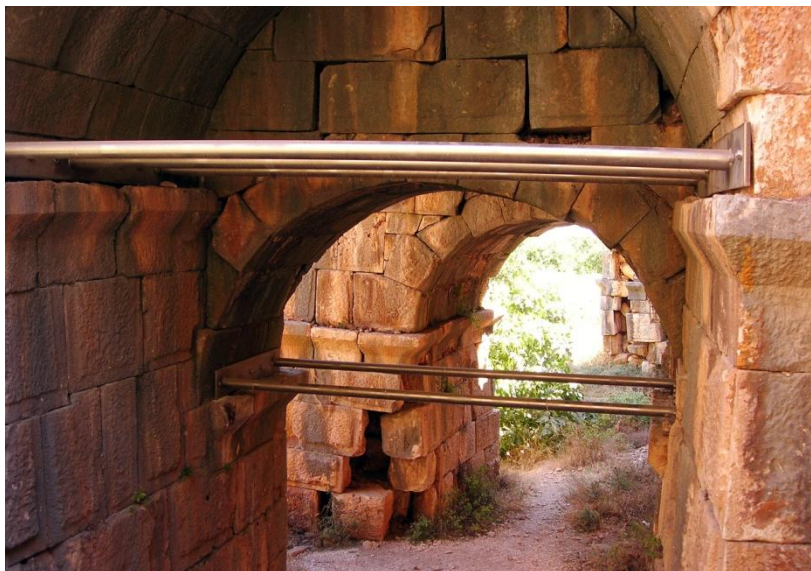
*Εικόνα 2_Ενίσχυση αψίδων των Τάφων των ακτών Λυκίας (Λυκία, Μ. Ασία)_πηγή
πηγή: φωτ. αρχείο Χ. Γιαρλέλη*

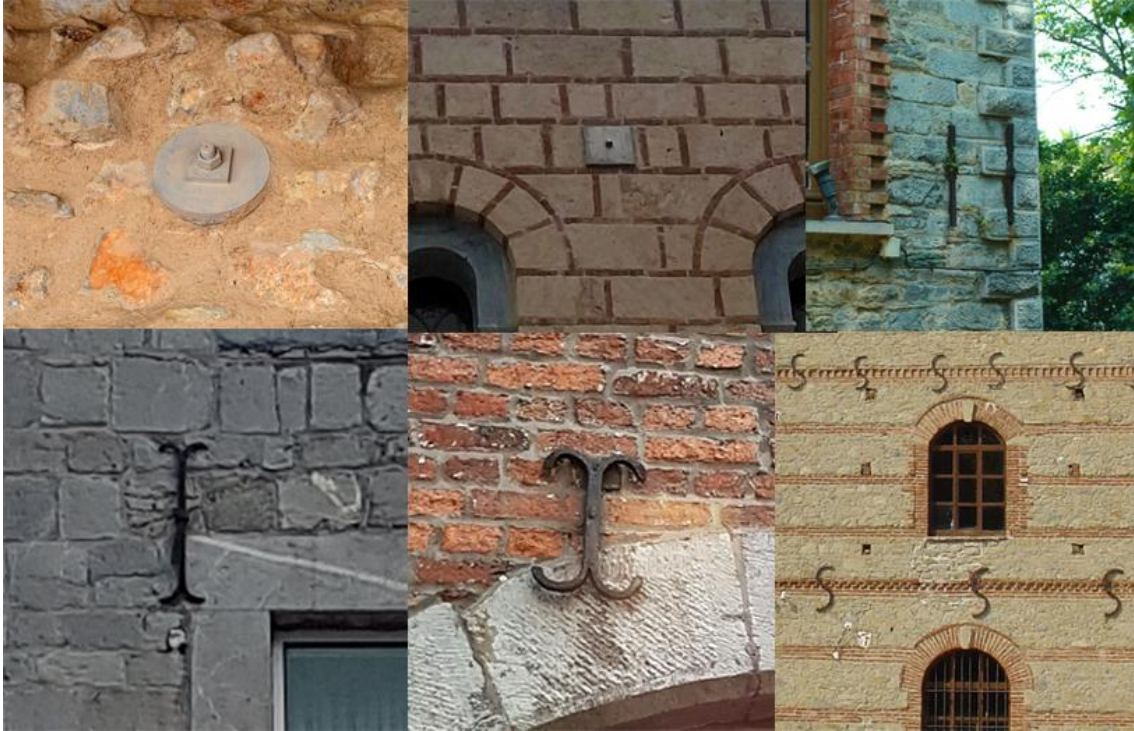
Εικόνα 6_Είδη αγκυρώσεων ράβδων ελκυστηρών: (α) πλάκα αγκύρωσης στρογγυλή διατομής, (β) πλάκα αγκύρωσης τετράγωνης διατομής, (γ) πύργος αγκύρωσης / «μπαστούνι» - (ε) κλειδιά αγκύρωσης σχήματος «I», (στ) κλειδιά αγκύρωσης σχήματος «S». πηγή: προσωπικό αρχείο, ίδια επεξεργασία.

εξέλιξη -όπως θα αναλυθεί και παρακάτω- τα κλειδιά αντικαταστάθηκαν από ανοξείδωτες πλάκες αγκύρωσης που και αυτές με τη σειρά τους ποικίλουν σε διατομές και σχήματα.

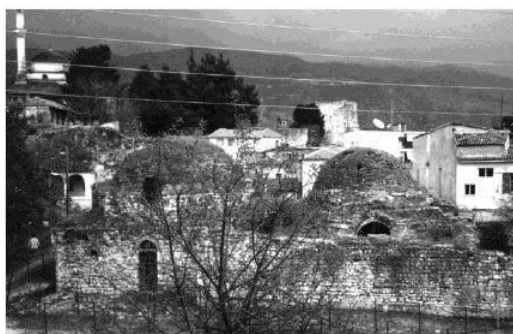
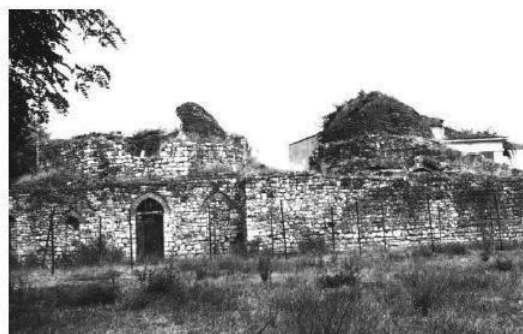
Εικόνα 21_ Το Χαμάμ Ιωαννίνων πριν και μετά την κατάρρευση του θόλου του ψυχρού χώρου

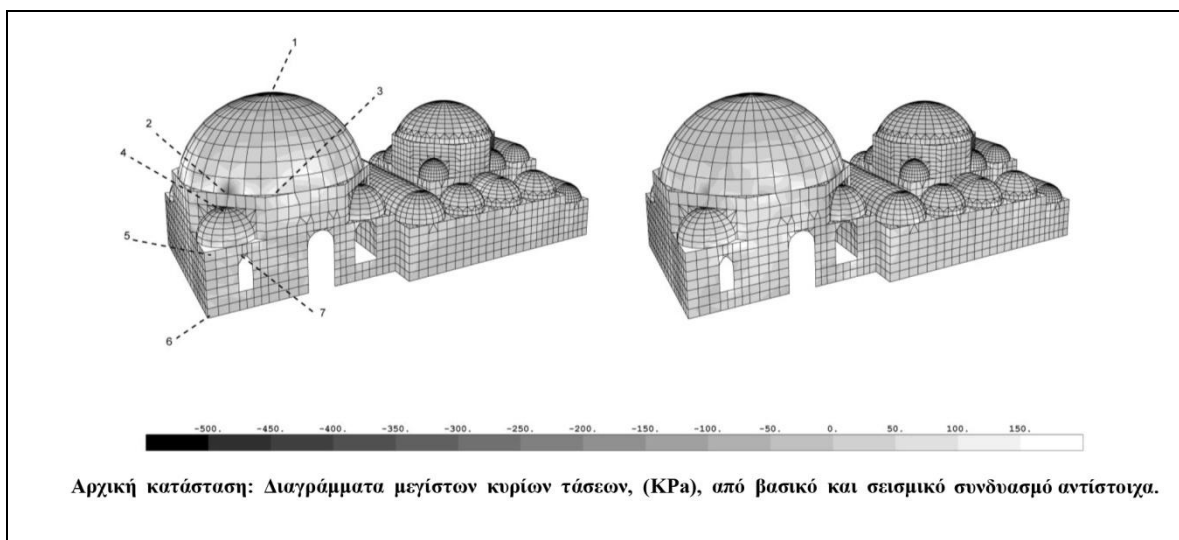
Η εικόνα 23 αποτελούμενη από τρία σκέλη, επιβεβαιώνει τα παραπάνω. Η πρώτη φωτογραφία παρουσιάζει με τη μορφή ισοτασικών επιφανειών τις κύριες τάσεις S_{max} από τις οποίες προκύπτουν οι θέσεις των εφελκυστικών τάσεων για την Α' φάση και η δεύτερη φωτογραφία παρουσιάζει με τη μορφή ισοτασικών επιφανειών τις κύριες τάσεις S_{max} από την ανάλυση μετά την τοποθέτηση ελκυστήρων για τη Β' φάση. Ο πίνακας τέλος απεικονίζει τις ορθές τάσεις παράλληλα, (S11), και κάθετα, (S22), προς τους αρμούς από την ανάλυση με σεισμικό συνδυασμό, με το ελαστικό φάσμα ΕΑΚ.

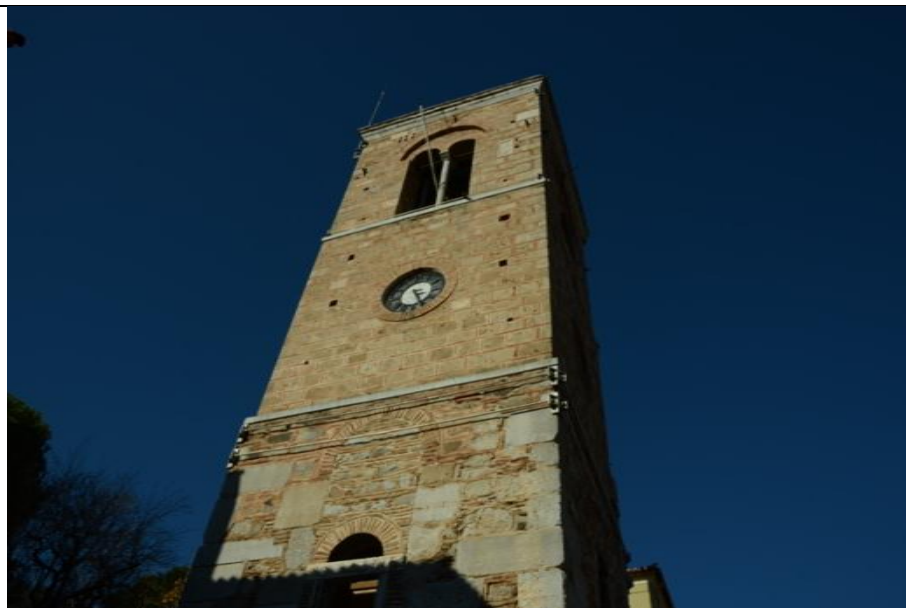
Φωτ. 1_Εξωτερική περίδεση καμπαναριού_πηγή: προσωπικό αρχείο

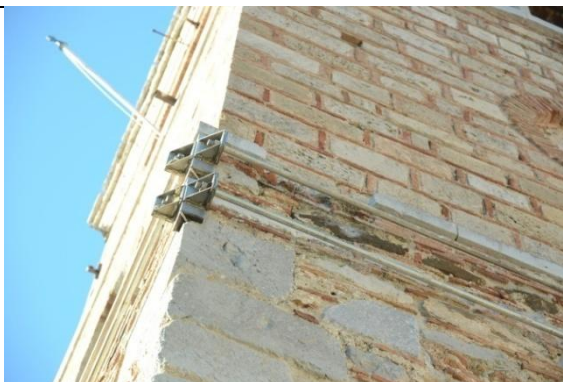
Φωτ. 2_Λεπτομέρεια_πηγή: προσωπικό αρχείο

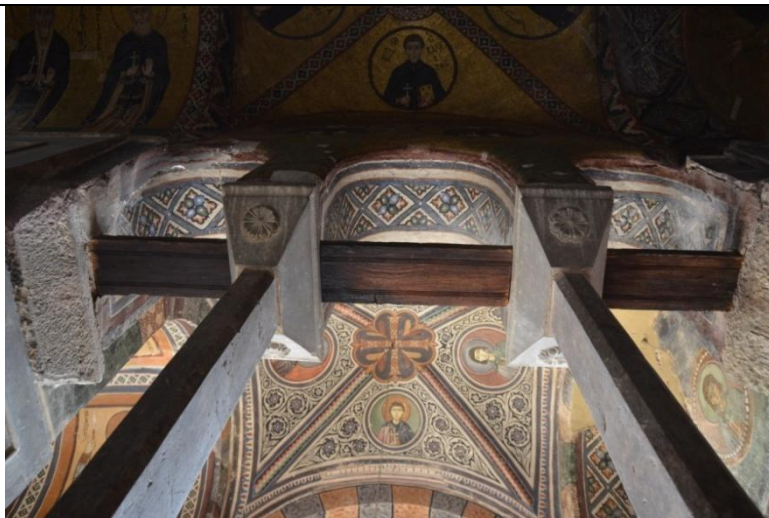
Φωτ. 3_Εσωτερική ενίσχυση_πηγή: προσωπικό αρχείο

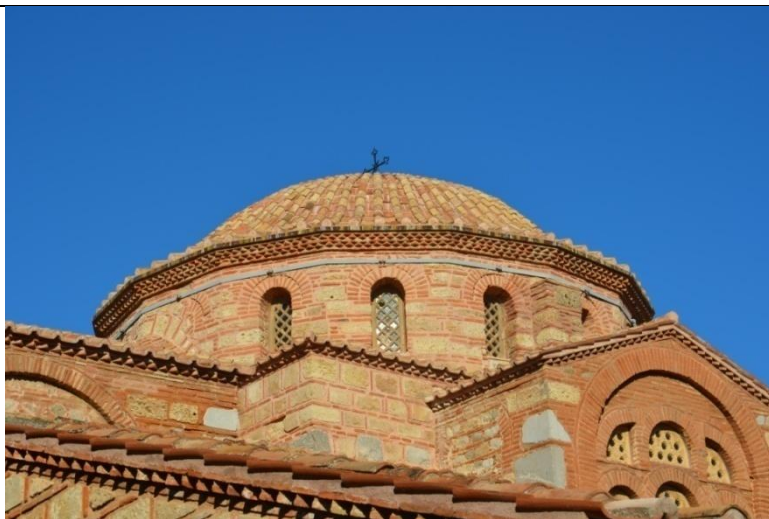
Φωτ. 4_Περίδεση τρούλου_πηγή: προσωπικό αρχείο

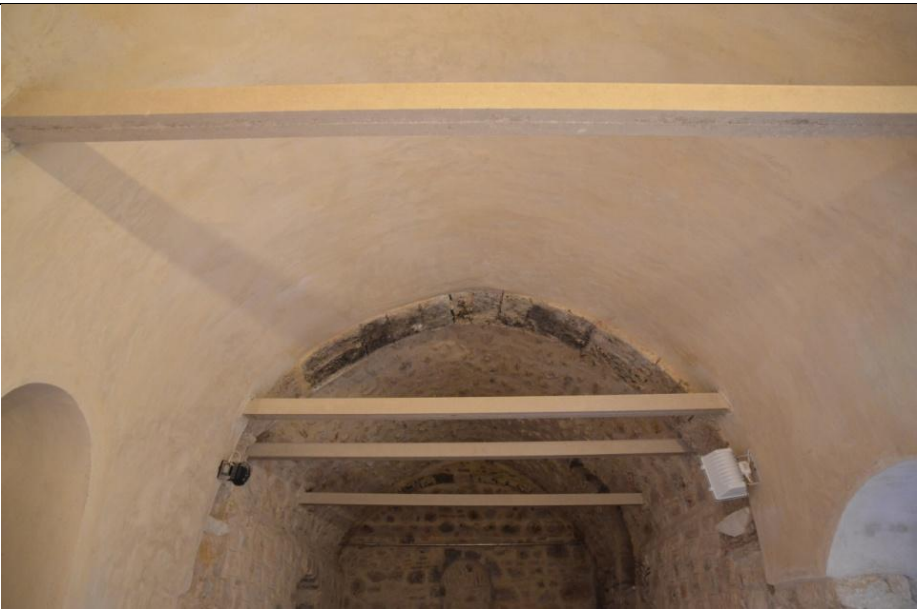
<p data-bbox="913 858 1626 887">Φωτ. 5_Ενίσχυση εσωτερικού κελιών Μονής_πηγή: προσωπικό αρχείο</p>

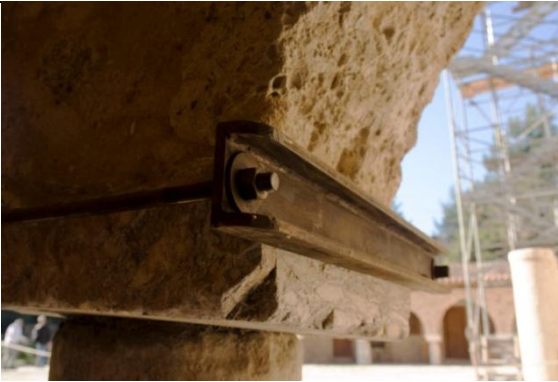
<p data-bbox="954 1326 1585 1355">Φωτ. 6_Περίσφιξη φέροντος μέλους_πηγή: προσωπικό αρχείο</p>

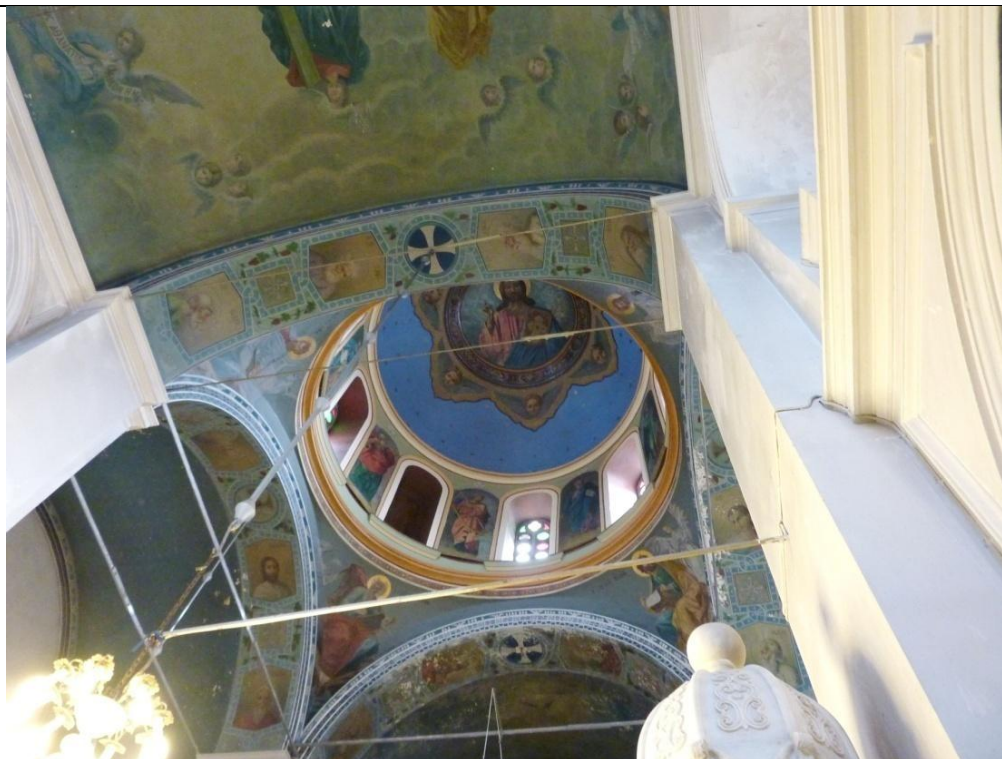
Φωτ. 7_Ενίσχυση εσωτερικού_πηγή: φωτ. αρχείο Χ. Γιαρλέλη

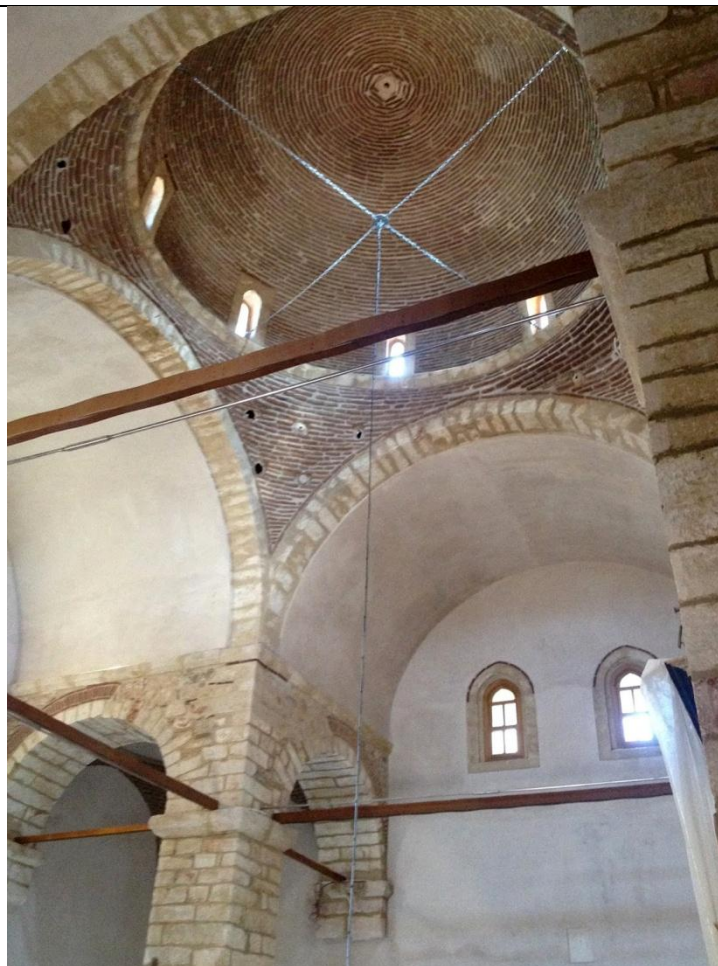
Φωτ. 9_Ενίσχυση εσωτερικού

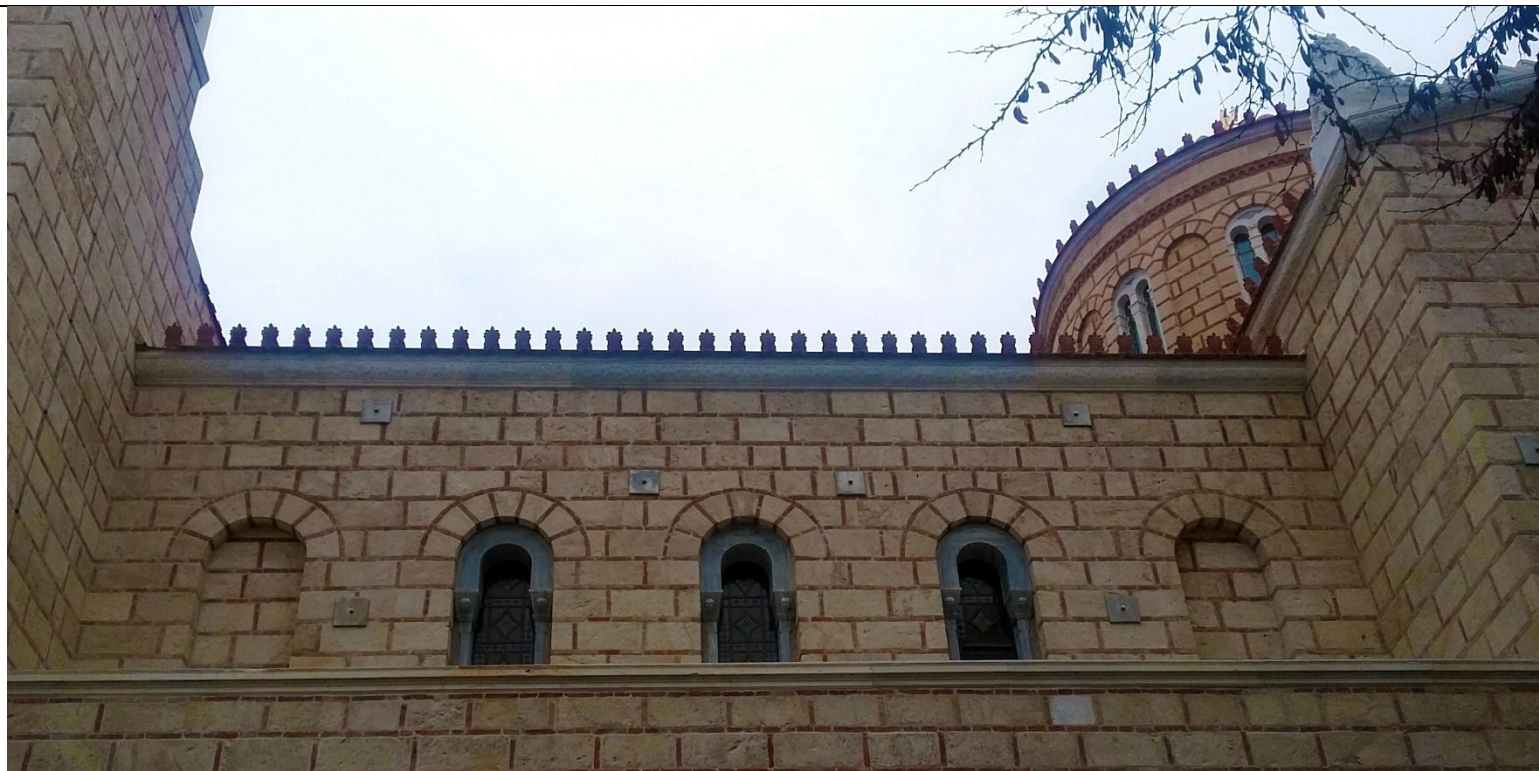
Φωτ. 10_Πλάκες αγκύρωσης ελκυστήρων_πηγή: προσωπικό αρχείο

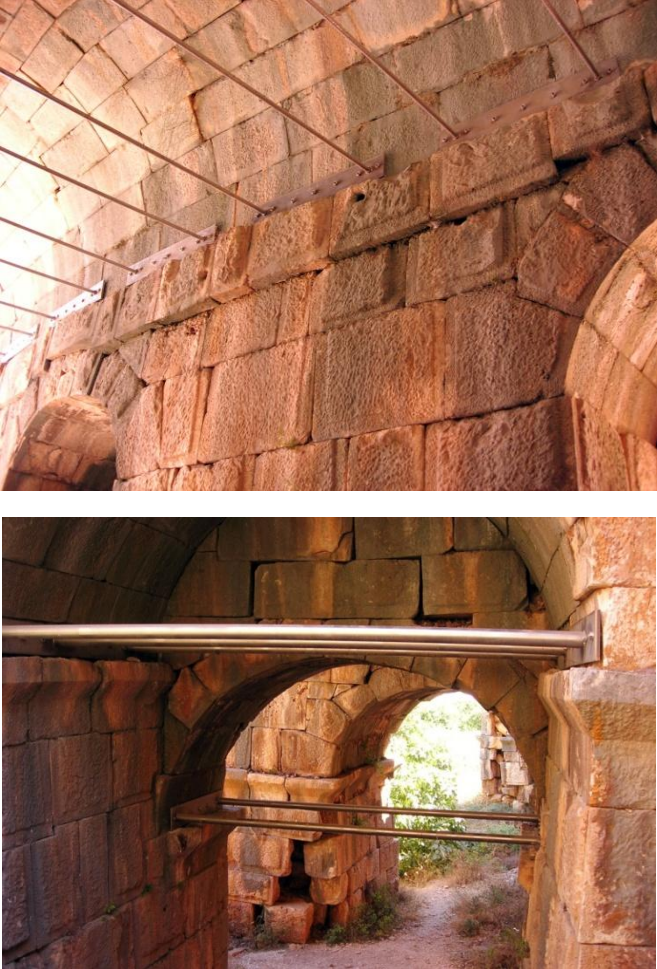
<p data-bbox="969 1230 1563 1257">Φωτ. 14_Ενίσχυση αψίδων_πηγή: φωτ. αρχείο Χ. Γιαρλέλη</p>

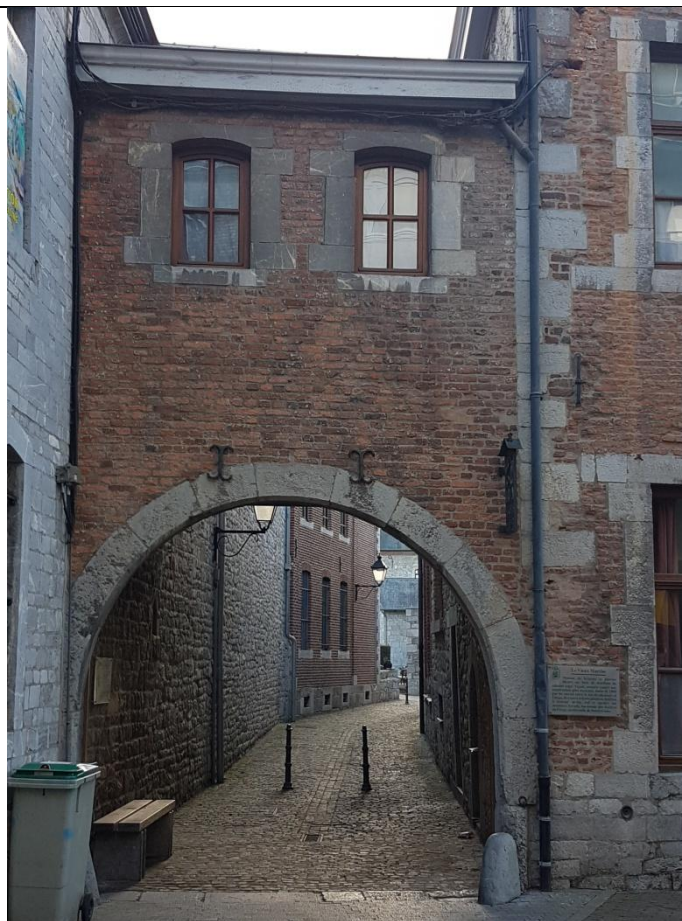
Φωτ. 15_Ενίσχυση αψίδας_πηγή: προσωπικό αρχείο

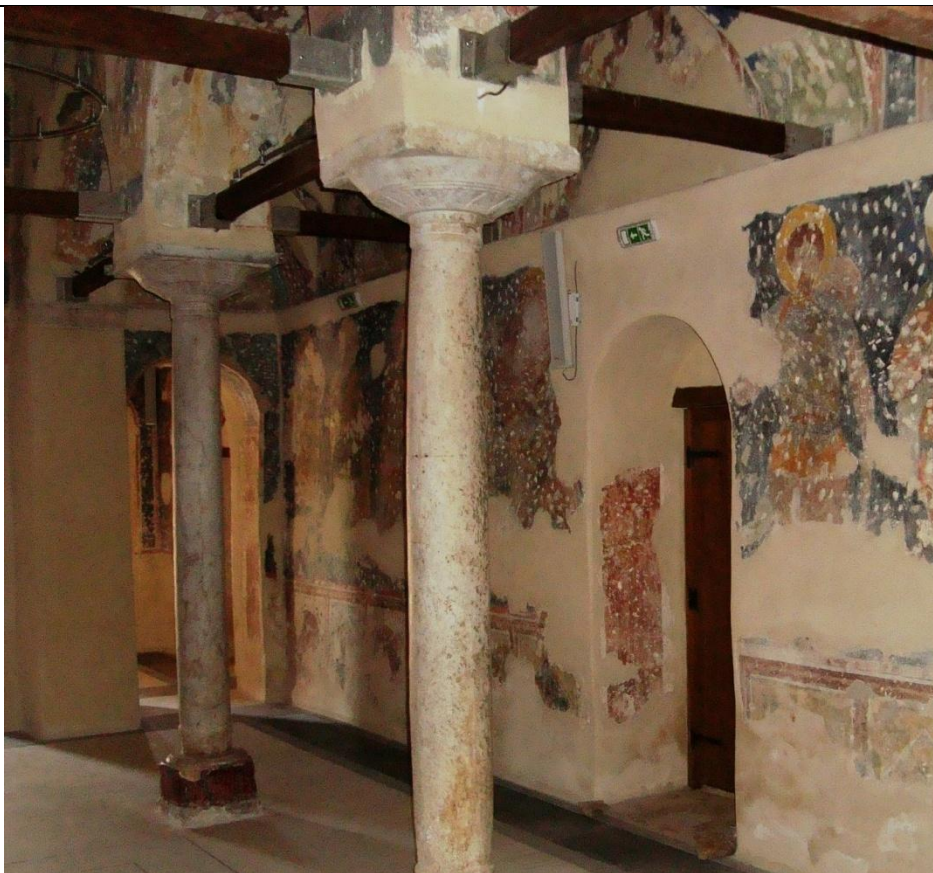
Φωτ. 18_Ενίσχυση τόξων

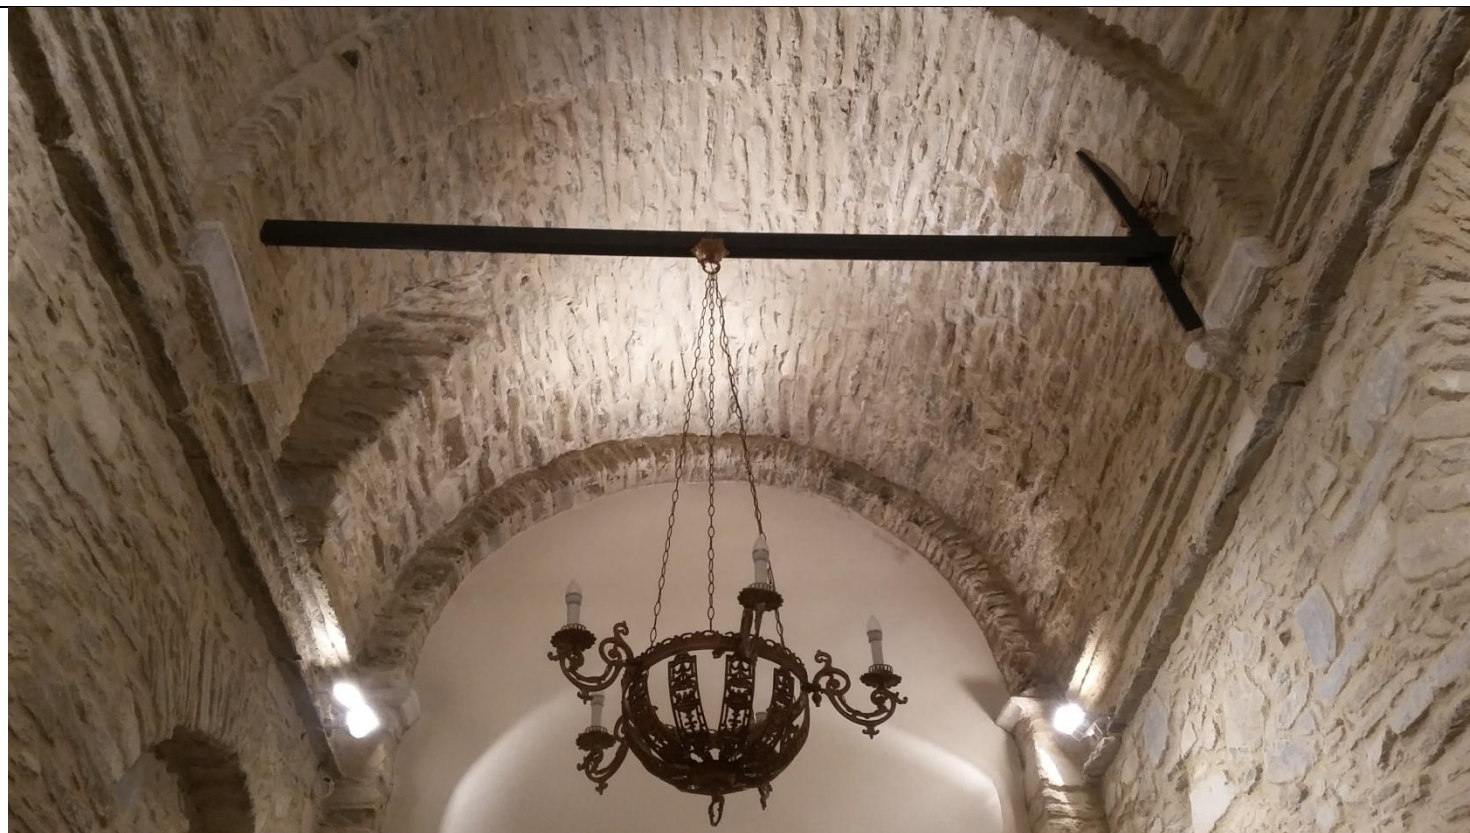
Φωτ. 19_Ενίσχυση αψίδας_πηγή: προσωπικό αρχείο

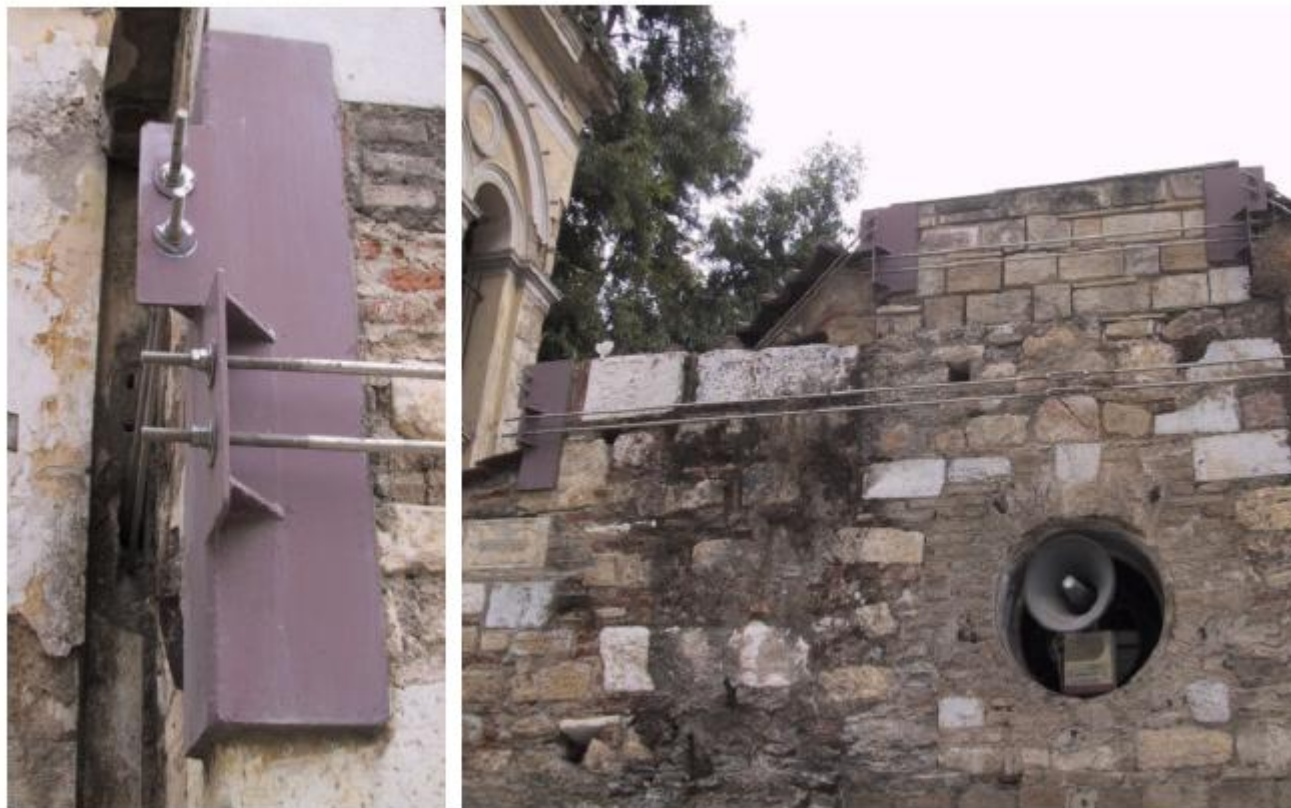
Φωτ. 20_Περίσφιξη κτιρίου_πηγή: Κουφόπουλος Π., Ημερίδα «Εμφανείς και Αφανείς Ενισχύσεις των Μνημείων», ΕΤΕΠΑΜ, Οκτώβριος 2014, σελ. 17.

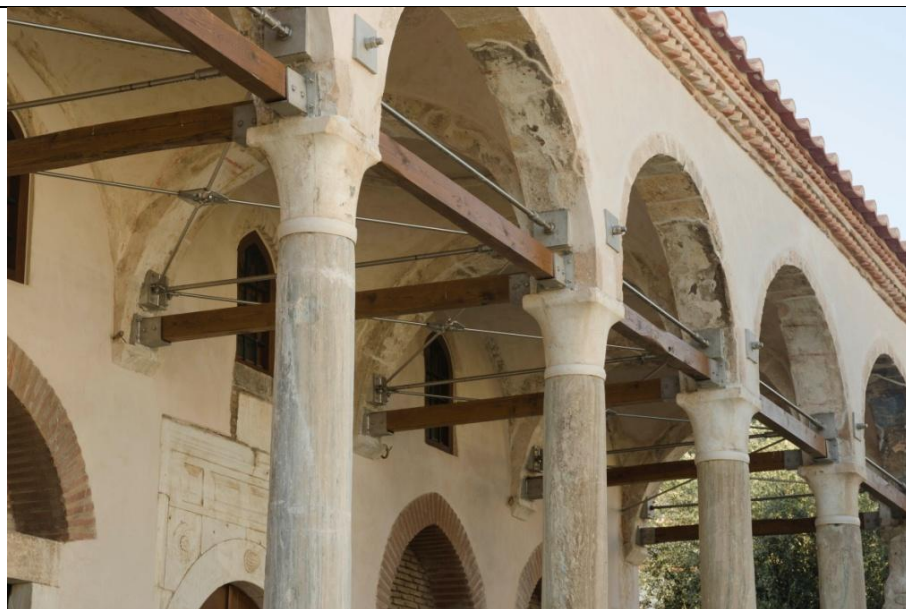
Φωτ. 21_Σύστημα ενίσχυσης_πηγή: προσωπικό αρχείο

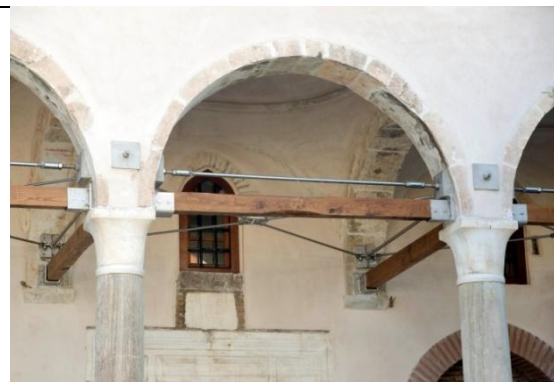
Φωτ. 22_Λεπτομέρεια_πηγή: προσωπικό αρχείο

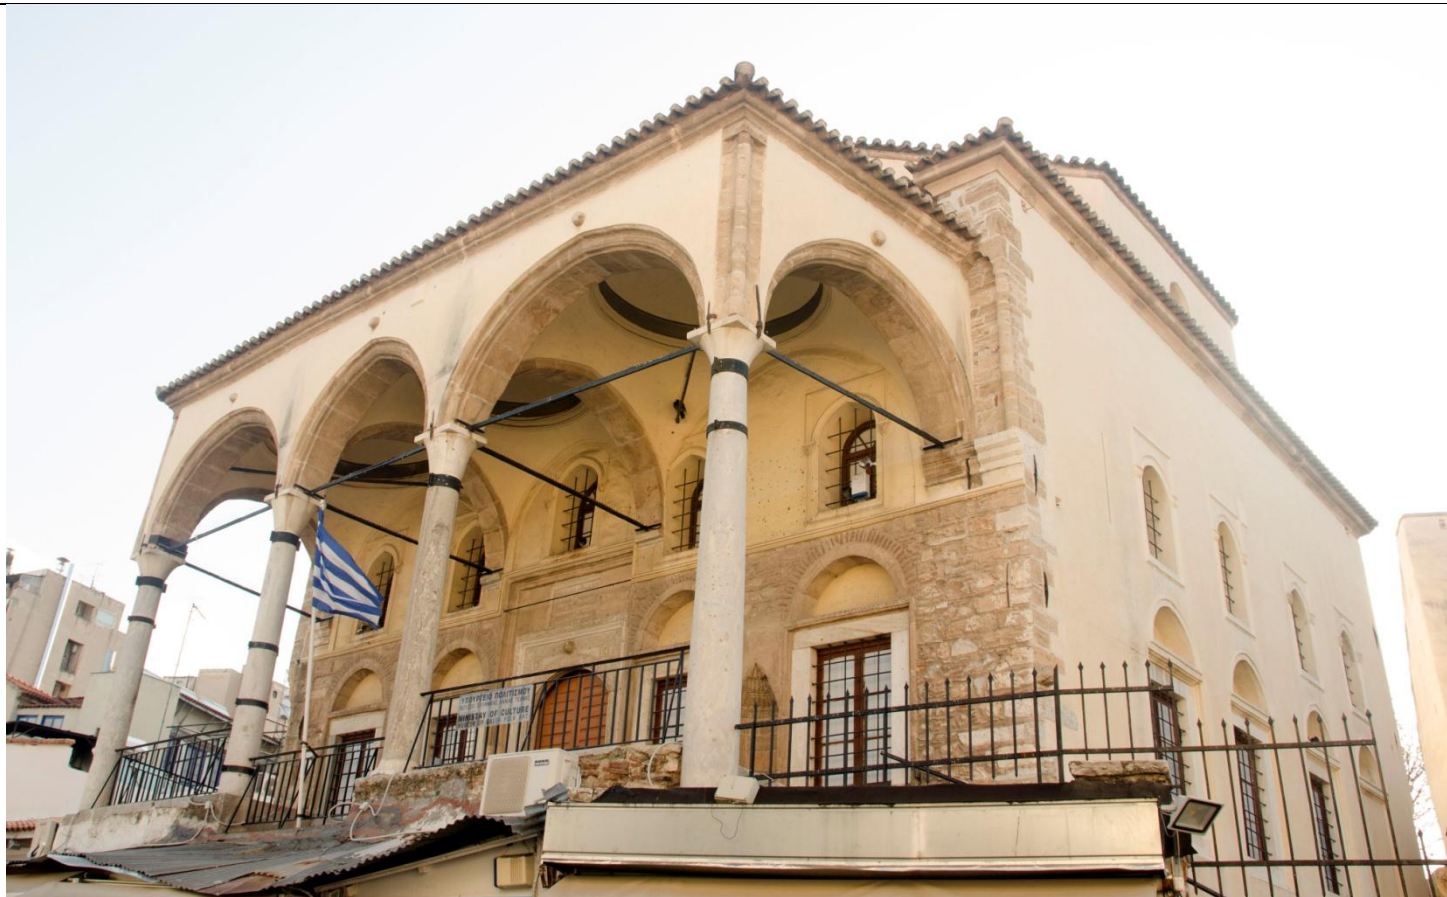
Φωτ. 23_Σύστημα ενίσχυσης_πηγή: προσωπικό αρχείο
