Α.Ε.Ι. ΠΕΙΡΑΙΑ Τ.Τ.

ΠΤΥΧΙΑΚΗ ΕΡΓΑΣΙΑ

**Συντήρηση και Ανακατασκευή Χειροστράντζας
Μηχανολογικού Εργαστηρίου**

Αιγάλεω, Ιούνιος 2017

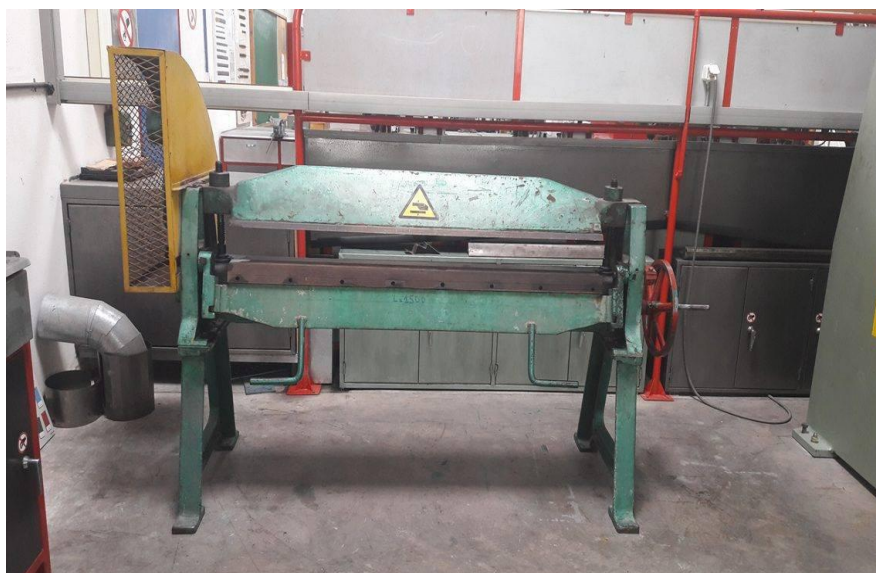
Όπως αναφέρθηκε, δεν έχουν γίνει εργασίες επισκευής στην στράντζα όσο βρίσκεται στο εργαστήριο. Το γεγονός αυτό πιθανότατα οφείλεται στο ότι η στράντζα έχει περιορισμένη χρήση σε εκπαιδευτικά πλαίσια. Πέρα απ' αυτό δεν έχουν γίνει ούτε εργασίες που αφορούν την συντήρηση της γενικότερα και αυτό διαπιστώνεται με μια πρώτη ματιά σε αυτή, (εικόνα 4.2.1) καθώς τα σημάδια της εξωτερικής φθοράς και της σκουριάς είναι εμφανή.

Εικόνα 4.2.1. Αρχική κατάσταση στράντζας πριν από τις εργασίες.

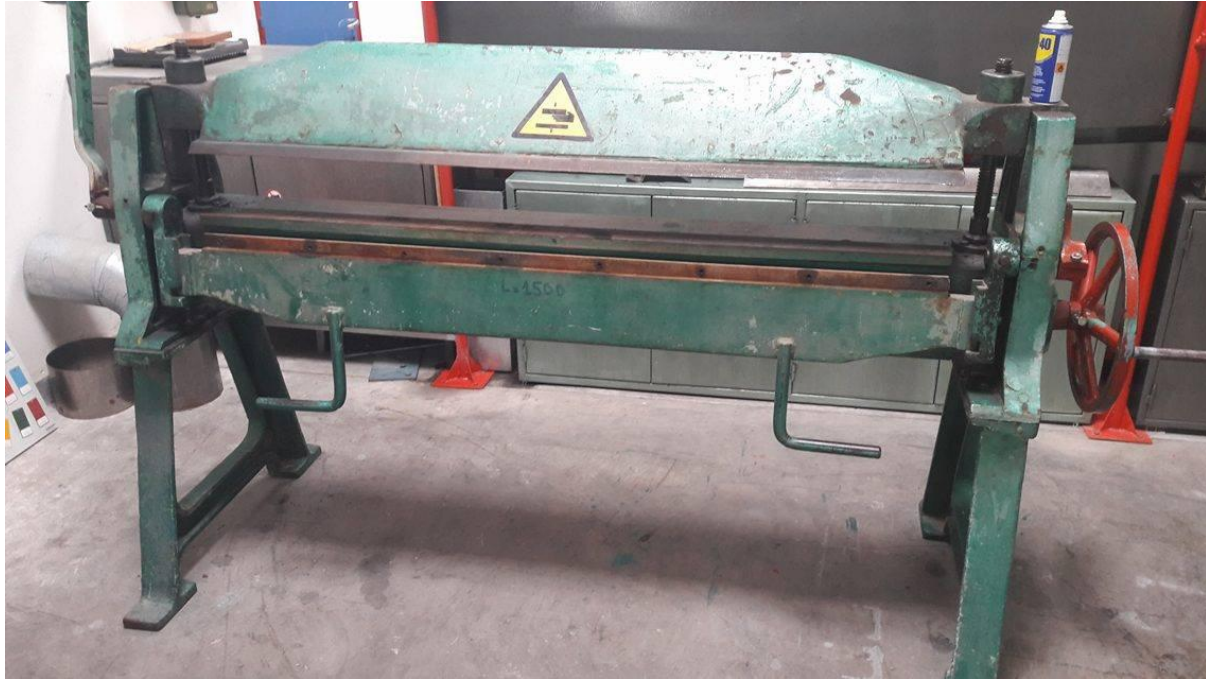
ακολουθως το αντίβαρο . Το προστατευτικό κέλυφος συνδεόταν με την βάση της στράντζας με τρεις βίδες M10×1,5 και παξιμάδια. Το αντίβαρο στηριζόταν στον πείρο συγκράτησης του καμπτήρα με διαμπερή οπή, η οποία έφερε βίδα M10×1,5 που στερεωνόταν με παξιμάδι.

Εικόνα 4.2.2. Η στράντζα χωρίς το προστατευτικό κέλυφος.

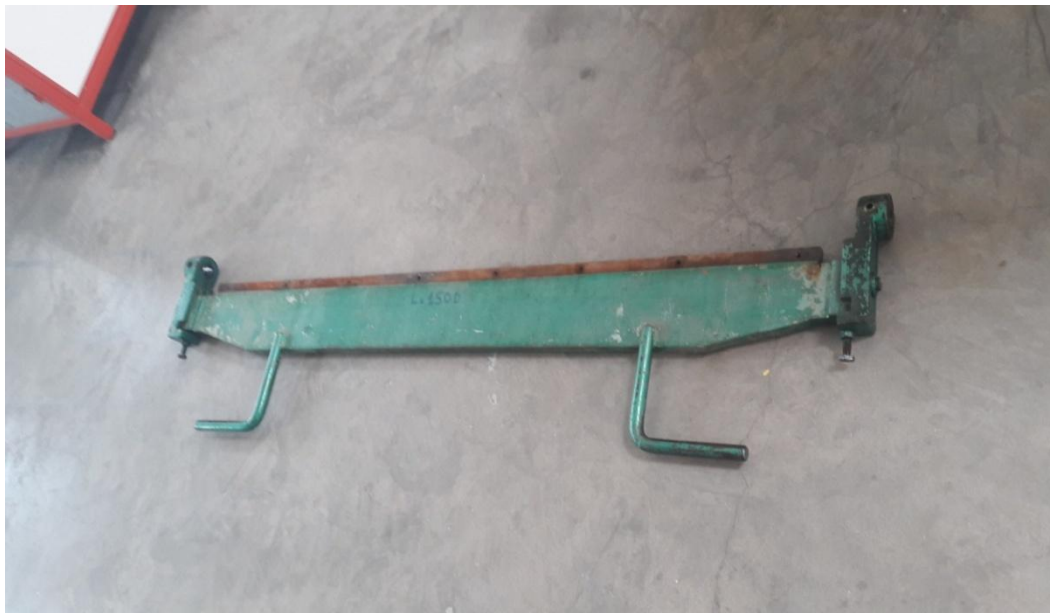
Ακολουθως αποσυναρμολογήθηκε από τον κορμό της στράντζας το κομμάτι που φέρει τον καμπτήρα (εικόνα 4.2.3). Ο καμπτήρας συνδεόταν με τις βάσεις από τους πείρους με διάτρητες οπές που έφεραν βίδες M10×1,5 στη μία πλευρά και M12×1,5 στην άλλη και παξιμάδι.

Εικόνα 4.2.3. Το επίπεδο κάμψεως.

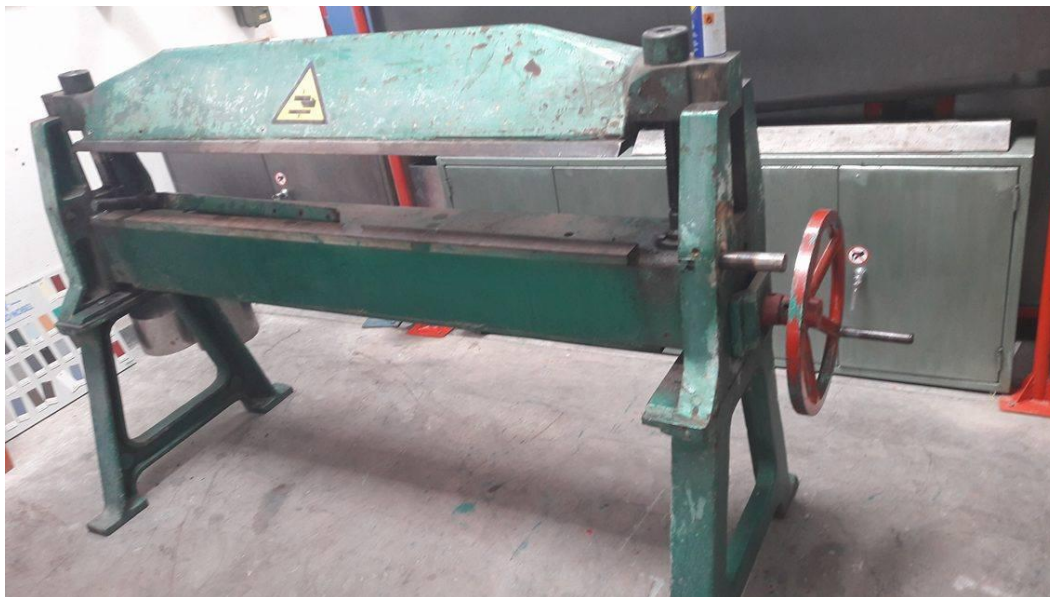
Εικόνα 4.2.4. Η στράντζα χωρίς το επίπεδο κάμψεως.

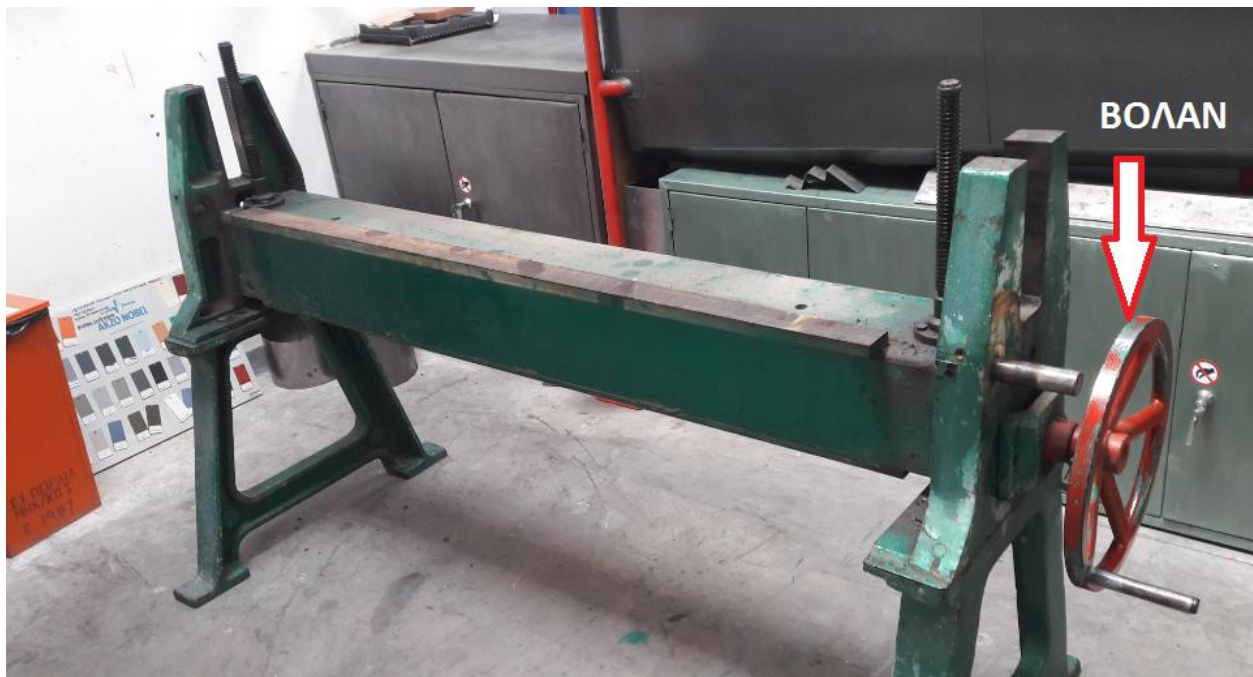
Το τρίτο κομμάτι που αποσυνδέθηκε από την στράντζα ήταν η άνω σιαγόνα. Το κομμάτι αυτό φέρει επάνω του όπως και το επίπεδο κάμψης ένα καμπτήρα, ο οποίος συνδέεται στο κομμάτι με οκτώ βίδες άλλενW3/8". Η άνω σιαγόνα ανεβοκατεβαίνει από τον μοχλό ανύψωσης (βολάν) που βρίσκετε στο πλαϊνό μέρος της στράντζας (εικόνα 4.2.5) σύμφωνα με τις ανάγκες κάθε εργασίας σε αυτή. Για να επιτευχθεί η αποσύνδεση της άνω σιαγόνας περιστράφηκε ο χειροστρόφαλος ανύψωσης (βολάν) προς τα επάνω ούτως ώστε να τερματίσει και να μην κουμπώνει με το σπείρωμα που της επιτρέπει να μετακινείται. Όταν τερμάτισε ο μοχλός σύσφιξης ακούστηκε ο χαρακτηριστικός ήχος που αποτελεί επιβεβαίωση ότι δεν συνδέεται πλέον με τον κοχλιωτό άξονα. Έτσι ανυψώνοντας το κομμάτι και από τις δύο μεριές επιτεύχθηκε η αποσύνδεση του από την στράντζα.

Εικόνα 4.2.5. Η στράντζα μετά την αποσυναρμολόγηση της άνω σιαγόνας.

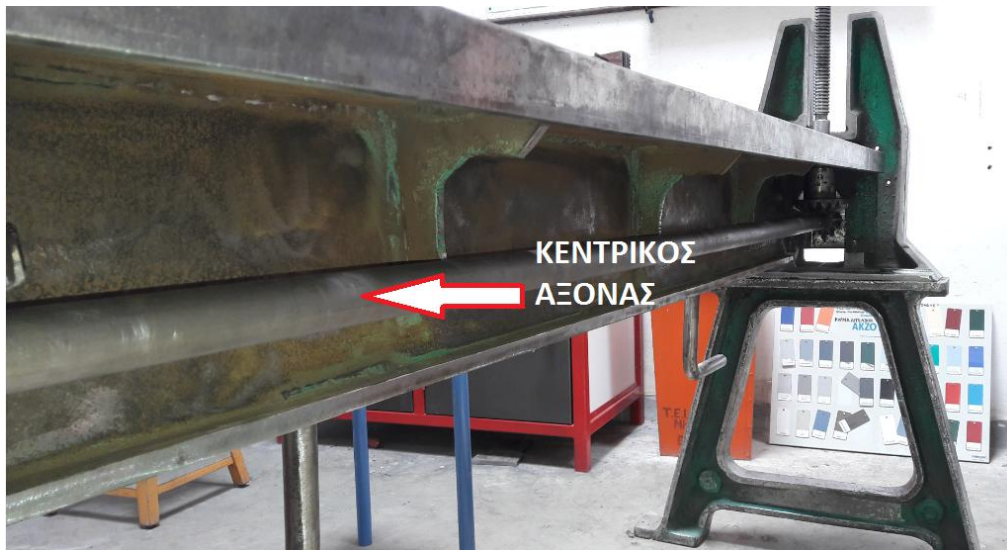
Το επόμενο κομμάτι προς αποσύνδεση ήταν ο κεντρικός άξονας στο πίσω μέρος της στράντζας (εικόνα 4.2.6) ο οποίος φέρει επάνω του δύο κωνικούς οδοντωτούς τροχούς. Αυτοί δίνουν κίνηση στους κοχλιωτούς άξονες με σπείρωμα, οι οποίοι στο κάτω μέρος τους έχουν ομοίως κωνικούς οδοντωτούς τροχούς όπου εκεί γίνεται η εμπλοκή τους. Έτσι περιστρέφοντας τον μοχλό ανύψωσης (βολάν) μεταδίδεται η κίνηση από τον κεντρικό άξονα στους κοχλιωτούς κάθετους άξονες (εικόνα 4.2.5) και ανεβοκατεβαίνει η άνω σιαγόνα. Στις πλαϊνές βάσεις της στράντζας υπάρχουν δύο χυτά κομμάτια (εικόνα 4.2.8) τα οποία στηρίζουν τον άξονα και τον ανυψώνουν στο σημείο που πρέπει να είναι για να γίνει η εμπλοκή μεταξύ των δύο κωνικών οδοντωτών τροχών. Αφαιρέθηκε το βολάν από τον άξονα και ακολούθως τα δυο στηρίγματα του που δένουν στις βάσεις με δύο βίδες άλλεν W 3/8”.

Εικόνα 4.2.6. Ο κεντρικός άξονας κίνησης της άνω σιαγόνας.

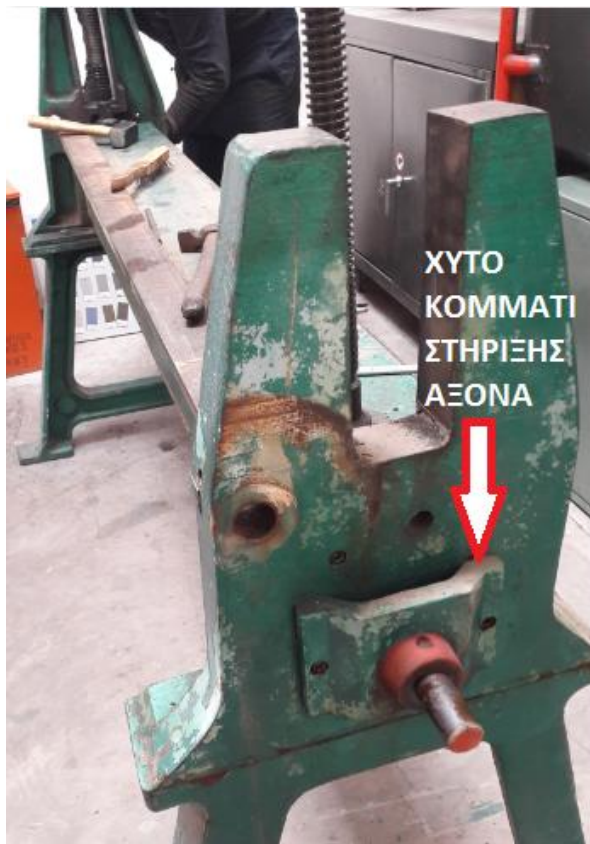
Εικόνα 4.2.7. Χυτό κομμάτι.

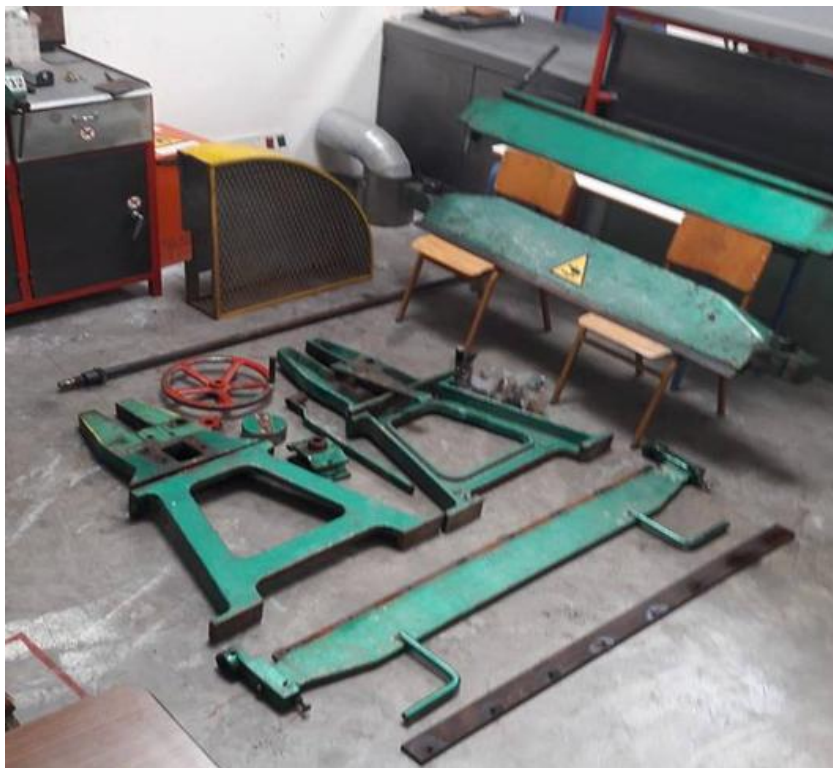
Εικόνα 4.2.9. Η στράντζα πλήρως αποσυναρμολογημένη

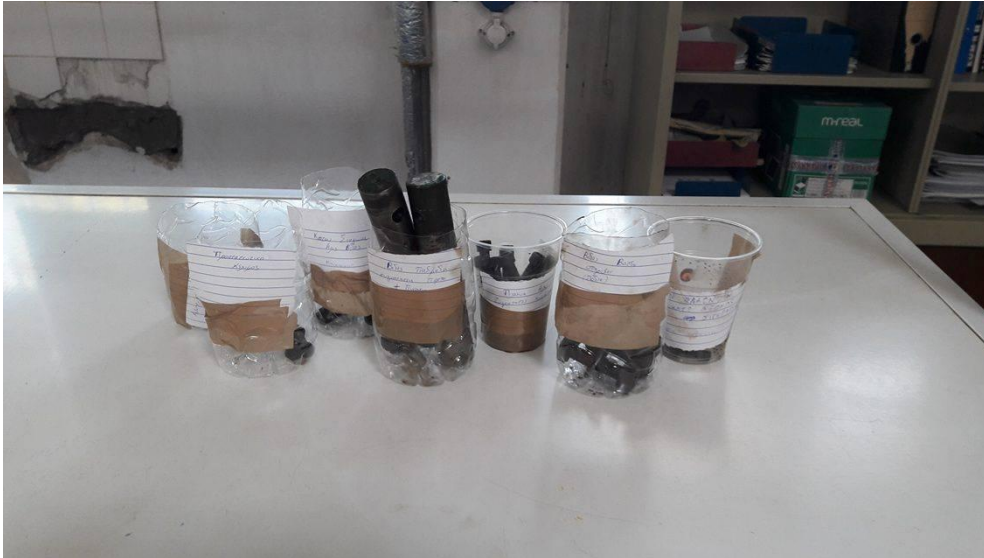
Το τελευταίο βήμα για την πλήρη αποσυναρμολόγηση της στράντζας ήταν η αφαίρεση των βιδών που συγκρατούν τις βάσεις με την κάτω σιαγόνα (τραπέζι). Για να αποφευχθούν ατυχήματα και για να γίνει η εργασία πιο εύκολη, στην κάτω πλευρά του τραπεζιού τοποθετήθηκε μια βάση η οποία θα βοηθούσε στο να αποσυνδέσουμε τις βίδες πιο εύκολα αλλά και να κρατάει το τραπέζι σταθερό όταν θα γινόταν η αφαίρεση της μίας βάσης μέχρι να αφαιρεθεί και η δεύτερη (εικόνα 4.2.8). Οι βίδες που συγκρατούσαν το τραπέζι με τις βάσεις ήταν έξι βίδες άλλεν W 3/8" από τρεις σε κάθε πλευρά. Πλέον η στράντζα είναι αποσυναρμολογημένη (εικόνα 4.2.9) και οι βίδες που αφαιρέθηκαν είναι χωρισμένες ανάλογα με τα μέρη που συνδέουν με σκοπό να υπάρχει καλύτερη εικόνα αλλά και για να μην χαθούν (εικόνα 4.2.10).

Εικόνα 4.2.10. Οι βίδες της στράντζας χωρισμένες ανάλογα με τα κομμάτια που συνδέουν.

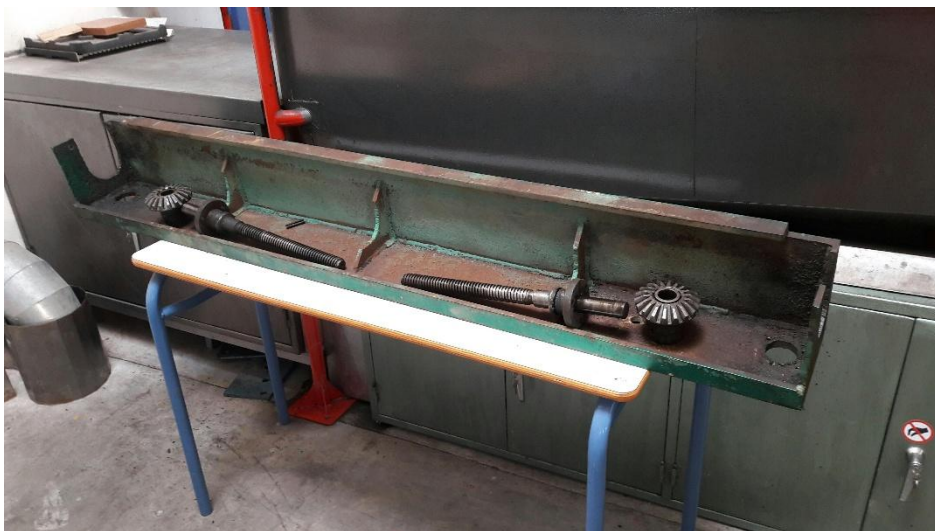
Εικόνα 4.2.12. Το τραπέζι αναποδογυρισμένο με αποσυναρμολογημένους τους άξονες από τους οδοντωτούς τροχούς.

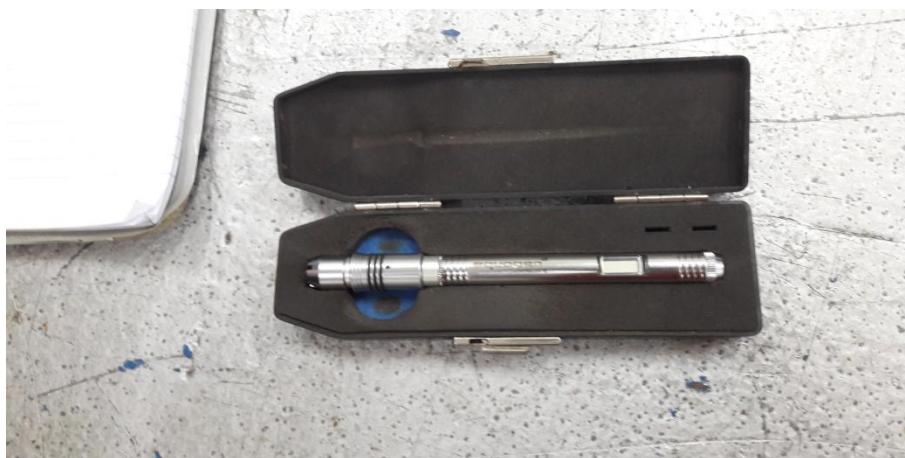
έχει σαν αποτύπωμα, το προς μέτρηση υλικό και επιστρέφει. Τότε εσωτερικά με ένα ηλεκτρονικό αισθητήριο μετράει τις δύο ταχύτητες και η τιμή σκληρότητας Leeb είναι ο λόγος ταχύτητας μετά, προς την ταχύτητα πριν την πρόσκρουση επί 1000. Την τιμή αυτή την συσχετίζει με την κλίμακα Rockwell και μας δίνει κατόπιν υπολογισμών την ένδειξη ηλεκτρονικά σε RockwellC.

Εικόνα 4.3.1. Σκληρόμετρο τύπου Equopen.

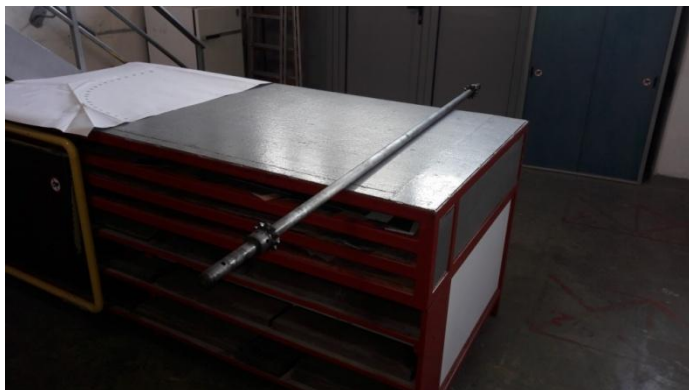
Ένα σημαντικό κομμάτι για την καλή λειτουργία της στράντζας είναι ο άξονας, (εικόνα 4.4.1) ο οποίος με την περιστροφή του από το βολάν και την εμπλοκή (εικόνα 4.4.2) των κωνικών οδοντωτών τροχών του με τους κωνικούς οδοντωτούς τροχούς που φέρουν οι κοχλιωτοί άξονες καταφέρνει να ανεβοκατεβάξει την άνω σιαγόνα.

Εικόνα 4.4.1. Ο άξονας με τους οδοντωτούς τροχούς του.

Ο έλεγχος εκκεντρότητας πραγματοποιήθηκε στον τόρνο εφαρμόζοντας μετρητικό ρολόι. Το πρόβλημα που παρατηρήθηκε ήταν ότι ο άξονας ήταν 2.020mm και ο μεγαλύτερος σε διάσταση τόρνος που ήταν διαθέσιμος στο εργαστήριο ήταν μέχρι 1.500mm. Η λύση στο συγκεκριμένο πρόβλημα ήταν να μετρηθεί ο άξονας σε δύο φάσεις. Σε αυτό το σημείο παρατηρήθηκε ότι ο άξονας δεν έφερε κεντροοπές στις δύο άκρες γεγονός που έδειξε πως δεν έχει γίνει ποτέ έλεγχος εκκεντρότητας.

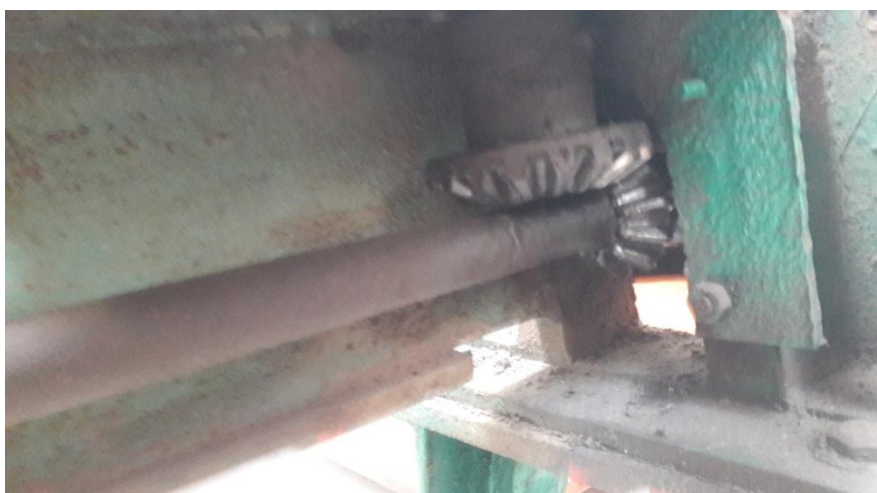
Εικόνα 4.4.2. Η εμπλοκή των δύο οδοντωτών τροχών.

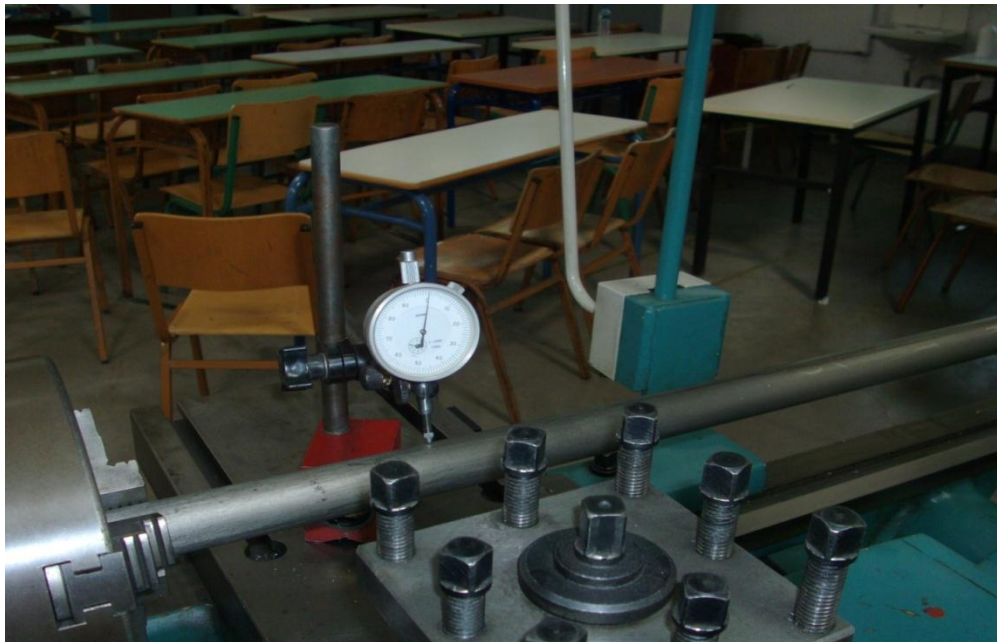
Εικόνα 4.4.4. Το μετρητικό ρολόι μηδενισμένο έτοιμο για έναρξη μετρήσεων.

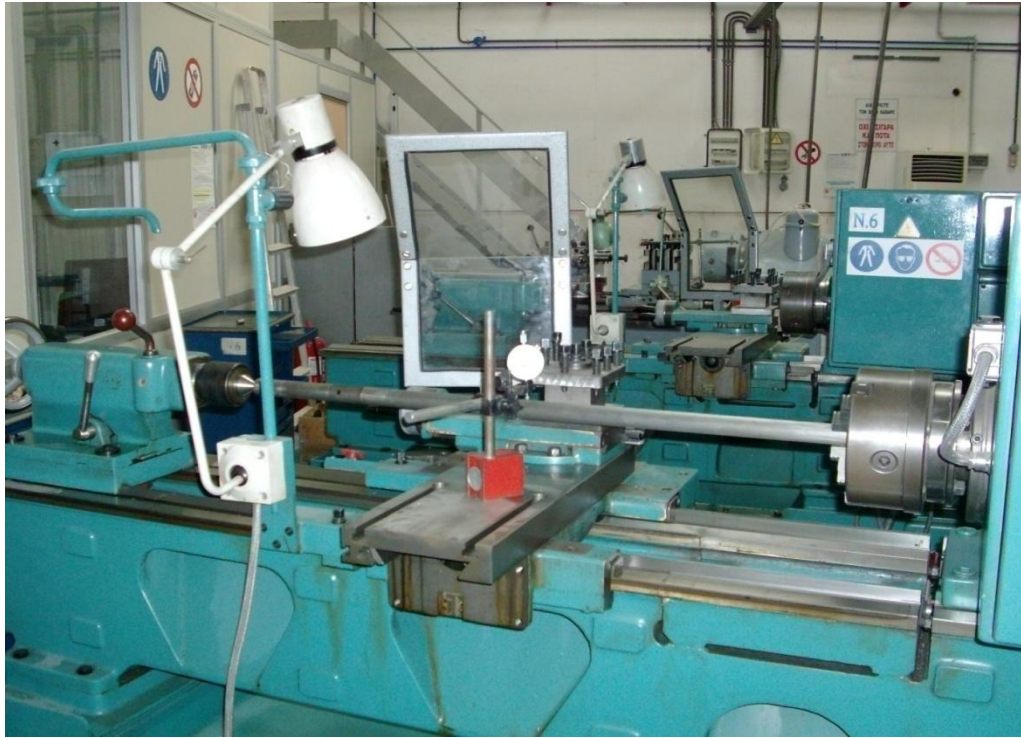
B) $(0,10\text{mm}+0,10\text{mm})/2 = 0,10\text{mm}$

Εικόνα 4.4.5. Ο άξονας κατά τη διάρκεια των μετρήσεων.

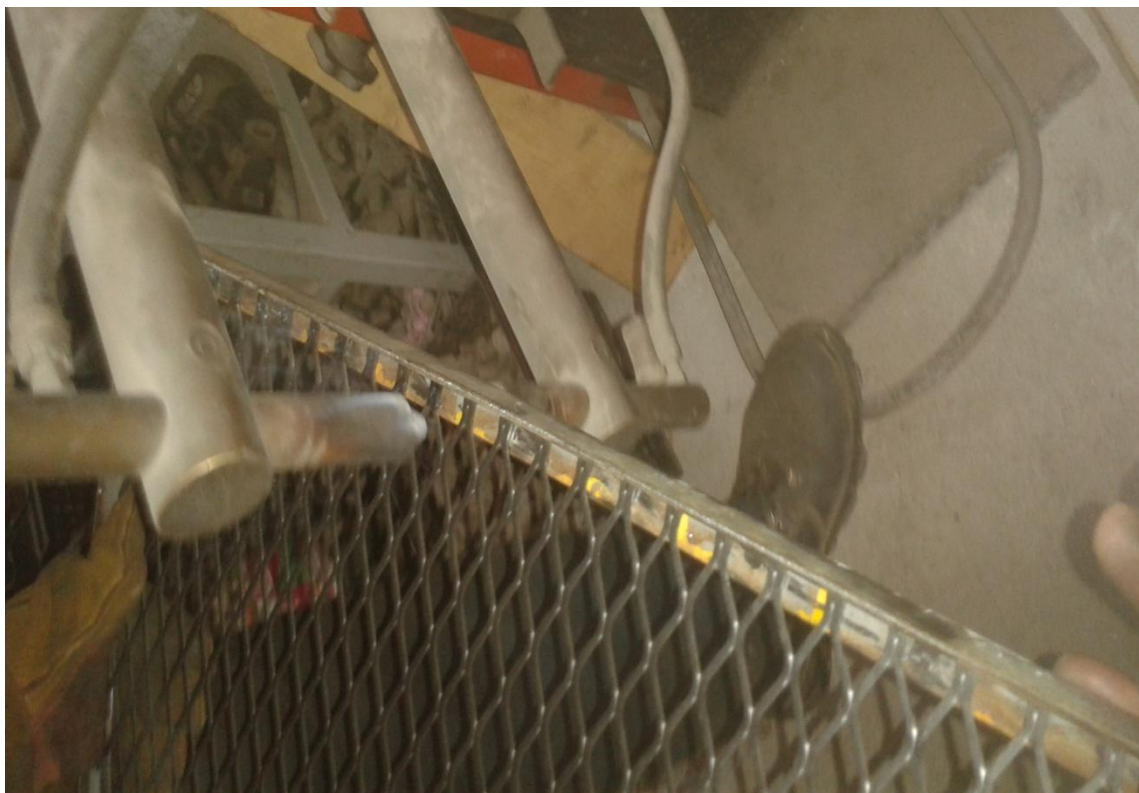
Εικόνα 5.1.1. Εργασία στην ηλεκτροπόντα

Η εφαρμογή του πλέγματος έγινε με ηλεκτροπόντα (εικόνα 5.1.1) γιατί το σημείο εφαρμογής του πλέγματος ήταν αρκετά λεπτό και υπήρχε ο κίνδυνος να τρυπήσει. Με την ηλεκτροπόντα ο κίνδυνος αυτός μειώνεται και γενικά η εργασία με αυτήν την συσκευή είναι γρήγορη και εύκολη.

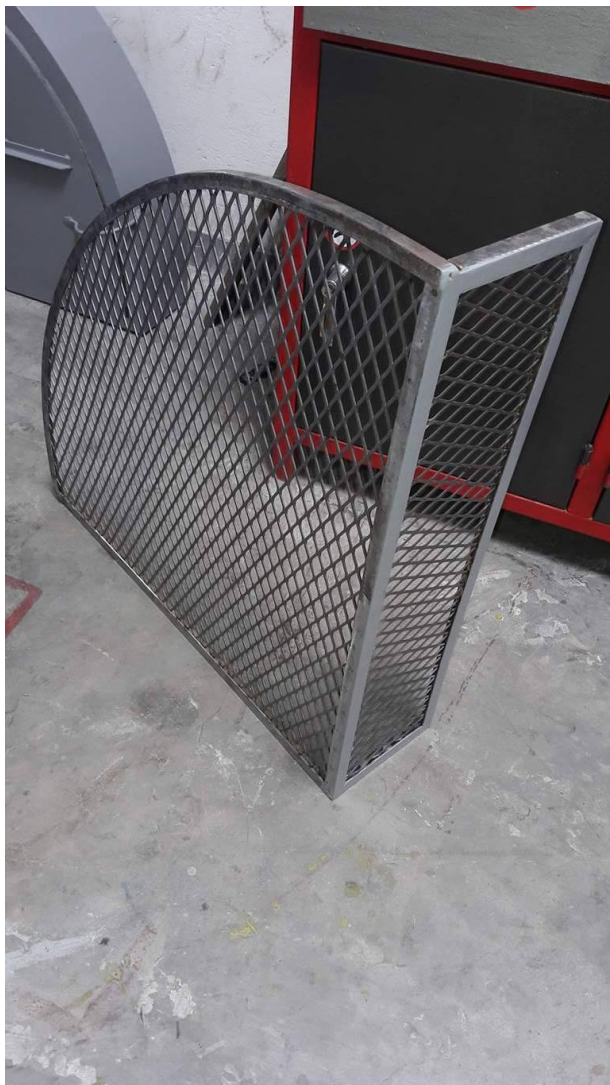
Εικόνα5.1.2. Επιδιορθωμένο προστατευτικό κέλυφος

Μετά την εφαρμογή του πλέγματος και την συναρμολόγηση των δυο κομματιών που αποτελούν το προστατευτικό κέλυφος το κομμάτι χρωματίστηκε για προστασία από την σκουριά αλλά και για αισθητικούς λόγους (εικόνα 5.1.2).

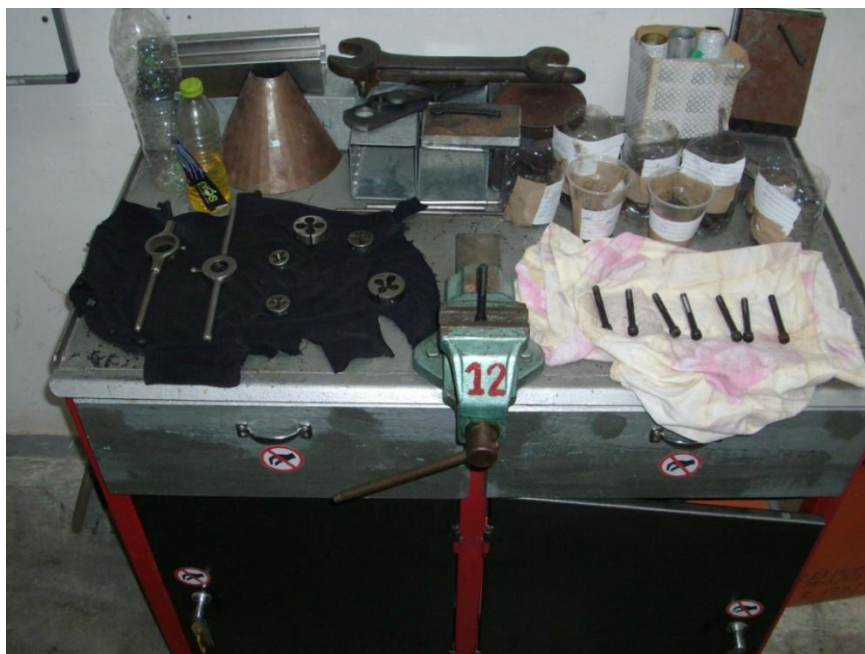
Εικόνα 5.2.1. Εργασία για καθαρισμό των Βιδών

Ο καθαρισμός πραγματοποιήθηκε με βιδολόγους W3/8 , W3/4 , M12x1,5, M10x1,5 με την βοήθεια, πετρελαίου για καθαρισμό και λαδιού για διευκόλυνση της εργασίας (εικόνα 5.2.1).

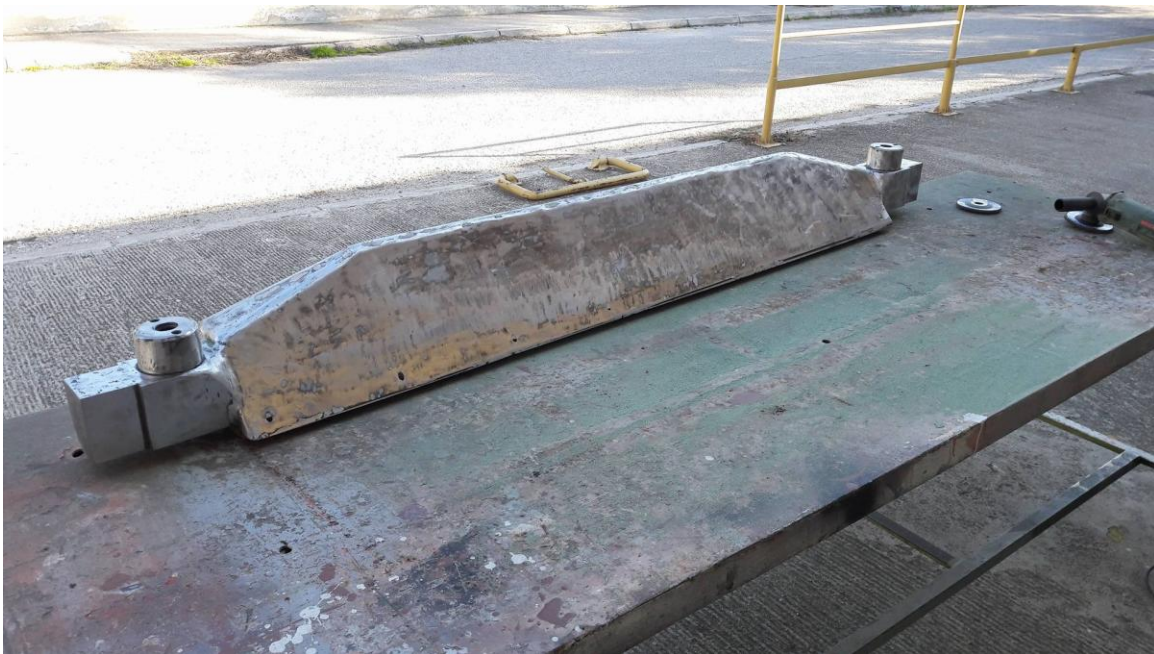
Εικόνα 5.3.1. Το κομμάτι της άνω σιαγόνας μετά την διαδικασία καθαρισμού από την μπογιά

Για την εργασία του καθαρισμού τα κομμάτια μεταφέρθηκαν και τοποθετήθηκαν σε πάγκο εργασίας στον εξωτερικό χώρο του εργαστηρίου. Για την όλη εργασία του καθαρισμού χρησιμοποιήθηκαν λειαντικοί δίσκοι (βεντάλιες - flapdiscs) που εφαρμόζουν σε γωνιακό τροχό με 40 κόκκους ζirkονίου και 60 κόκκους ζirkονίου καθώς επίσης και σμυριδόχαρτο των 60 κόκκων για τις επιφάνειες με δύσκολες γεωμετρίες όπως τα χυτά κομμάτια που ήταν δύσκολο να γίνουν με τον τροχό. Όπως και στον καθαρισμό των καμπτήρων έτσι και σε αυτή την περίπτωση χρησιμοποιήθηκαν λειαντικοί δίσκοι με πολλούς κόκκους για να απομακρυνθεί η μπογιά και όχι για να αφαιρεθεί υλικό. Παρακάτω παραθέτονται στιγμές από την εργασία του καθαρισμού (εικόνα 5.3.1. , 5.3.2. ,5.3.3.)

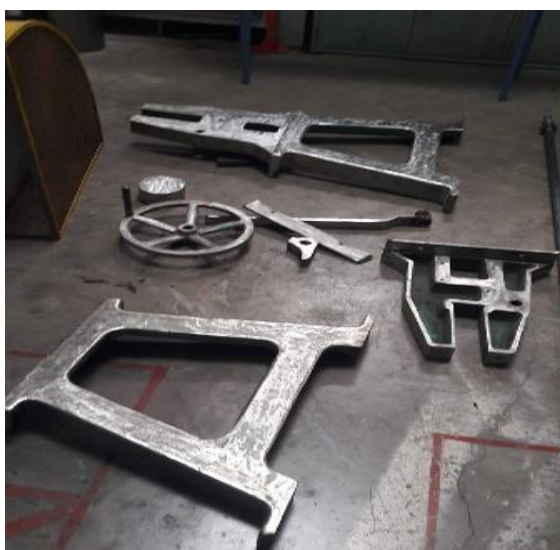
Εικόνα 5.3.3. Χυτά κομμάτια της στράντζας μετά τον καθαρισμό από μπογιά

Η διαδικασία του χρωματισμού άρχισε με την επιλογή των χρωμάτων. Κατόπιν αναζήτησης στους πίνακες RAL όπου τα χρώματα κωδικοποιούνται ξεχώρισαν δύο επιλογές. Πρόκειται για το RAL 5010 ENZIANBLAU χρώμα σε απόχρωση του μπλε και το δεύτερο RAL 7036 PLATINGRAU ένα χρώμα σε απόχρωση του γκρι .

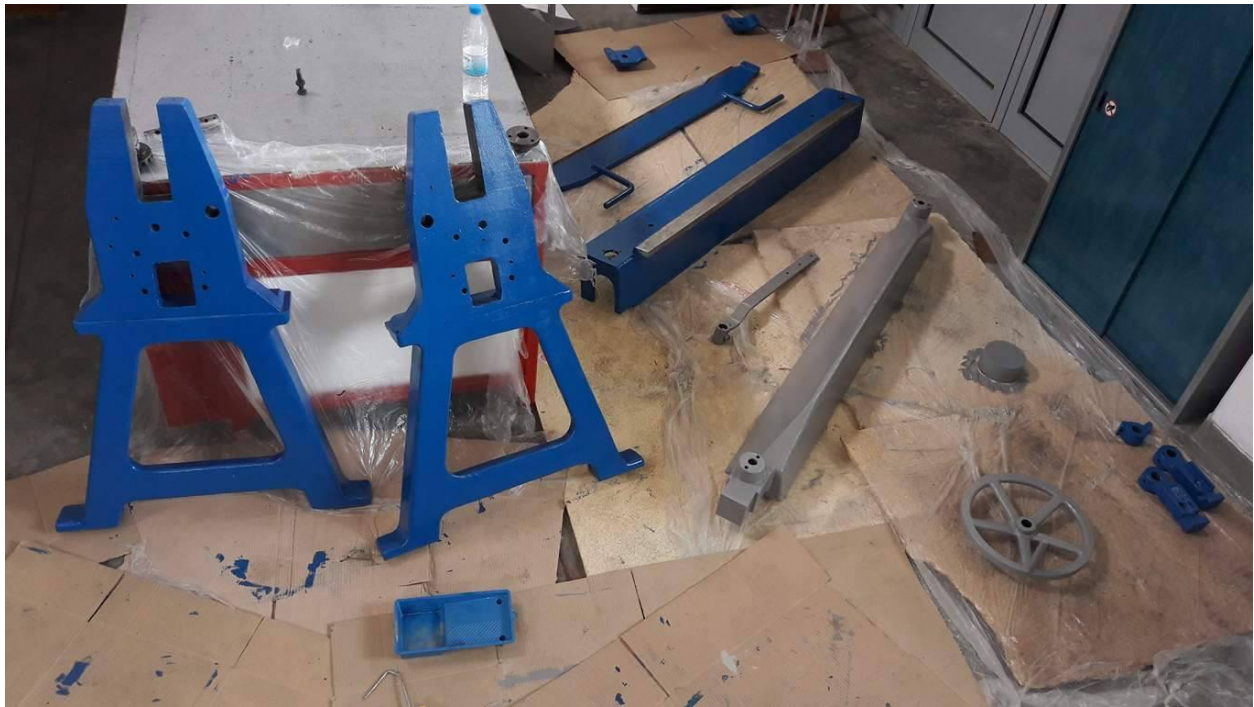
Εικόνα 5.3.4. Κομμάτια της στράντζας μετά την ολοκλήρωση της εργασίας του χρωματισμού

Ο χρωματισμός της στράντζας δεν έγινε αμέσως μετά από τον καθαρισμό αλλά είναι η τελευταία χρονικά εργασία που έγινε πριν το τελικό μοντάρισμα της στράντζας για να μην υπάρξουν φθορές από τυχόν συμπληρωματικές εργασίες.

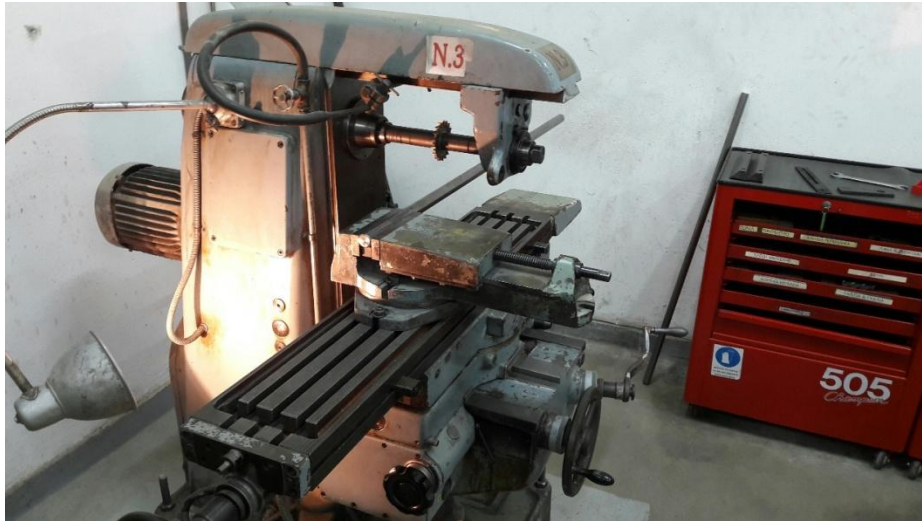
Επόμενο στάδιο ήταν η κατεργασία των ράβδων σε φρέζα για την αφαίρεση 2mm υλικού στο σημείο εφαρμογής με το τραπέζι. Ο ουσιαστικός σκοπός αυτής της κατεργασίας ήταν οι ράβδοι να κατέβουν στο ίδιο ύψος με τον κάτω χάλυβα συγκράτησης σε ύψος 24mmκατά την εφαρμογή. Η φρέζα όπου πραγματοποιήθηκε η κατεργασία ανήκει στο μηχανουργείο του ΤΕΙ Πειραιά και έχει τον αριθμό θέσης 3.

Εικόνα 6.1.1.1 Φρέζα μηχανουργείου

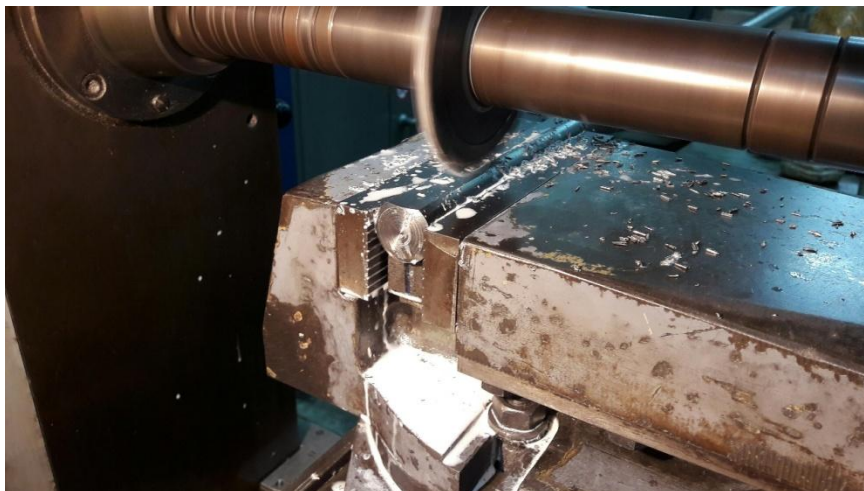
Εικόνα 6.1.1.2 Κατεργασία αφαίρεσης υλικού ράβδων

Η κατεργασία της αφαίρεσης υλικού των 2mm έγινε για μήκος 165mm όσο και η επιφάνεια επαφής της ράβδου με το τραπέζι.

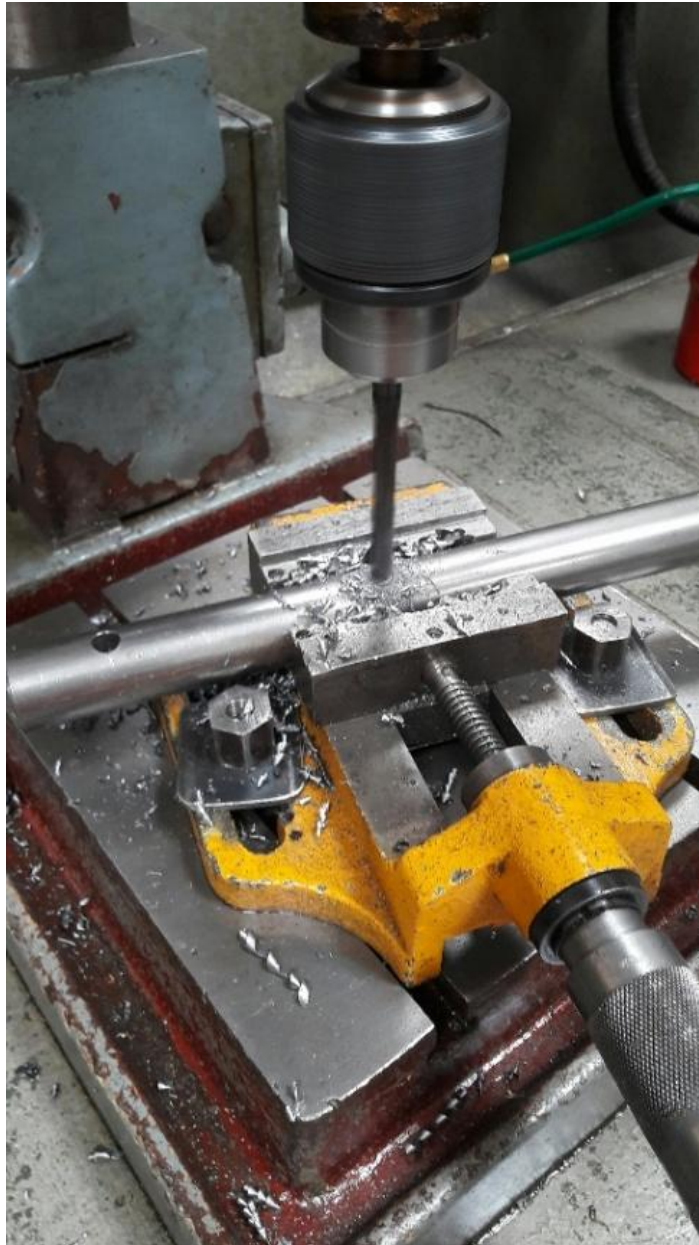
Επόμενο βήμα ήταν η δημιουργία 2 οπών $\Phi 8,5$ σε κάθε ράβδο στο φρεζαρισμένο σημείο σε απόσταση 30mm από την αρχή και 100mm η μεταξύ τους απόσταση. Η κατεργασία για την διάνοιξη των οπών αυτών έγινε σε δράπανο του μηχανολογικού εργαστηρίου του ΤΕΙ Πειραιά.

Εικόνα 6.1.1.3 Δημιουργία οπών σε ράβδο

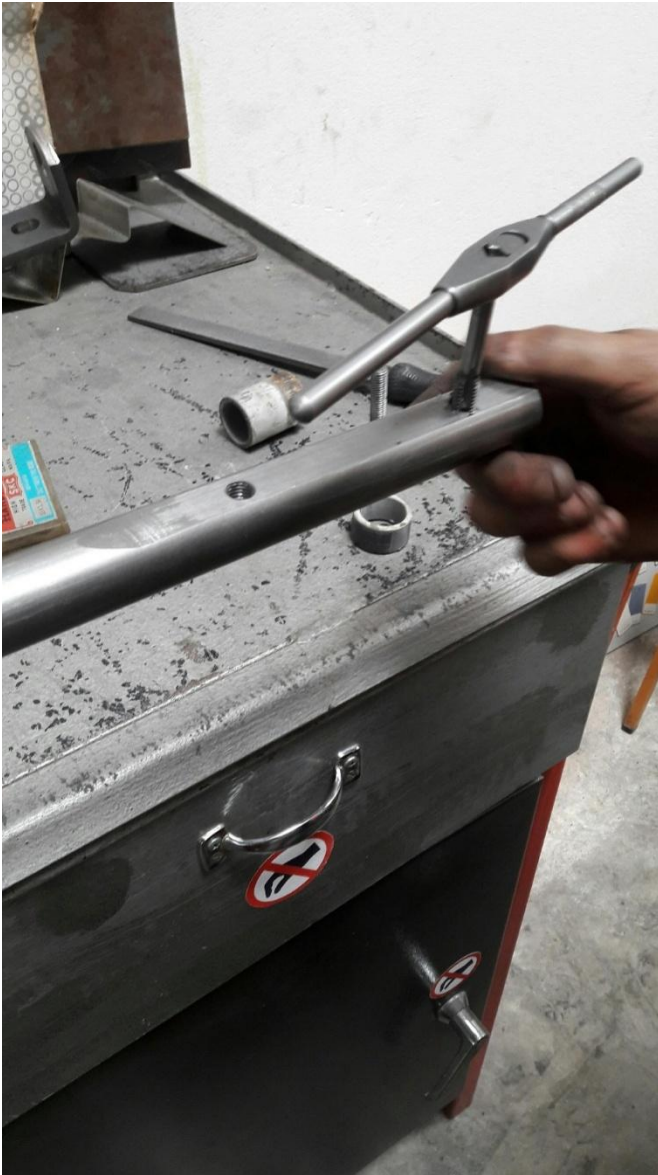
Αφού ολοκληρώθηκε η διάνοιξη των οπών στις ράβδους έγινε η δημιουργία σπειρωμάτων M10 με αντίστοιχο κολαούζο και στις τέσσερις οπές.

Εικόνα 6.1.1.4 Διάνοιξη σπειρωμάτων

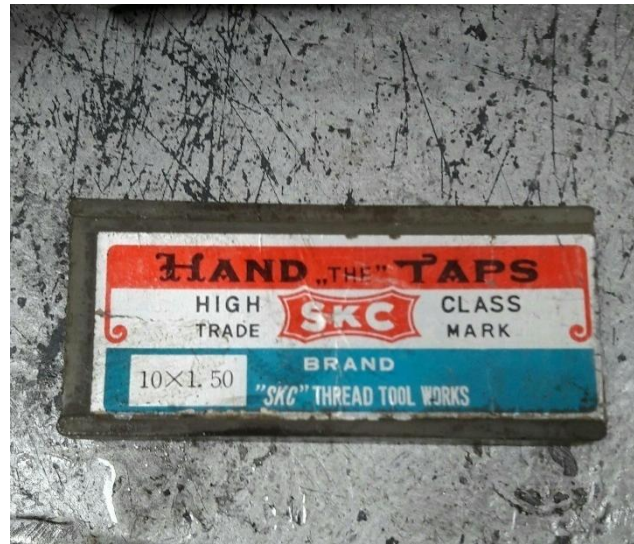
Εικόνα 6.1.1.5 Κολαούζο M10×1,50

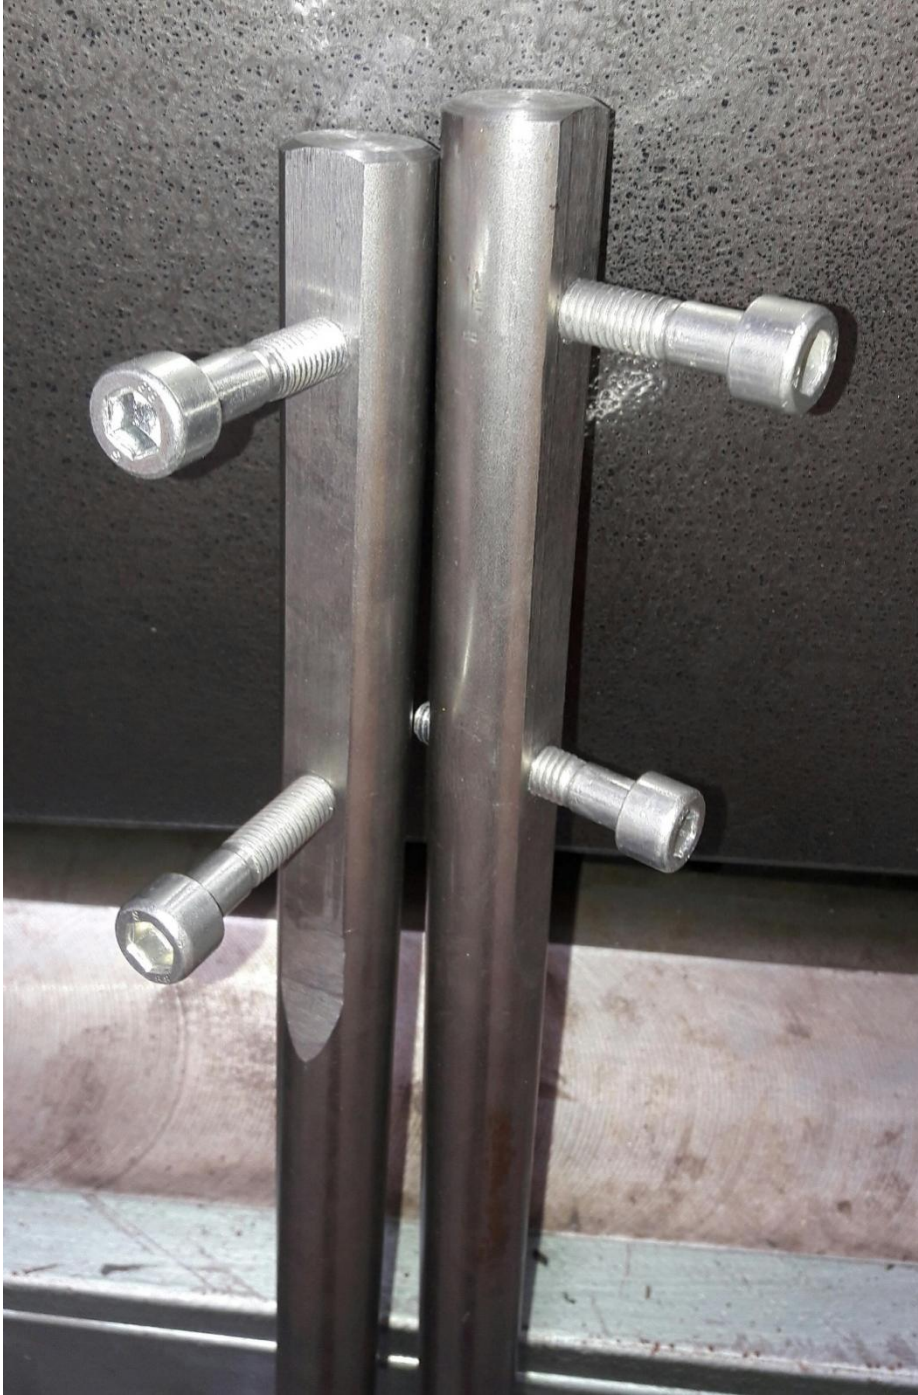
Εικόνα 6.1.1.6 Τελική μορφή ράβδων

Για την εφαρμογή των ράβδων πάνω στο τραπέζι είναι απαραίτητες τέσσερις κοκλίες M10×1,50

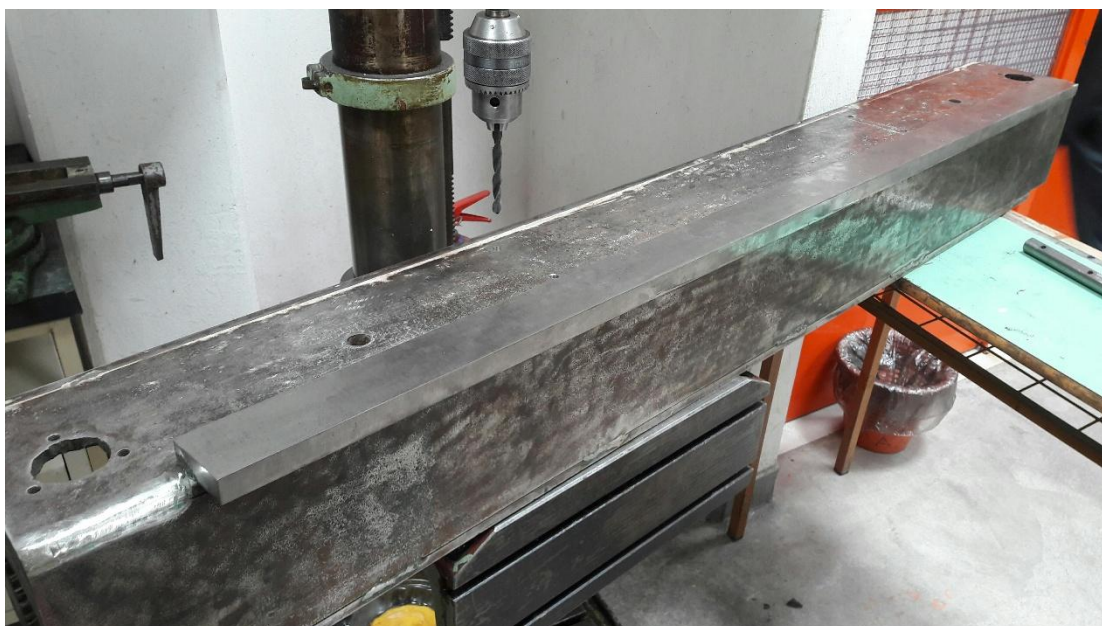
Εκτός από την κατασκευή των ράβδων απαραίτητη ήταν και η προετοιμασία του τραπεζιού να δεχθεί αυτή την εφαρμογή. Αυτό έγινε εφικτό με την διάνοιξη τεσσάρων οπών Φ10 αντίστοιχα πάνω στο τραπέζι. Οι οπές έγιναν σε μεταξύ τους απόσταση στα 700mm και απόσταση από τις άκρες του τραπεζιού 400mm η καθεμία. Η κατεργασία πραγματοποιήθηκε με την μεταφορά του τραπεζιού σε δράπανο του ΤΕΙ Πειραιά εντός του μηχανουργείου.

Εικόνα 6.1.2.1 Διάνοιξη οπών τραπεζιού

Η διάνοιξη των οπών του τραπεζιού έγινε σταδιακά ανοίγοντας στην αρχή οπή Φ6 και αργότερα Φ10. Τέλος εφαρμόστηκε στο δράπανο τρυπάνι Φ14 για φρεζάρισμα των οπών.

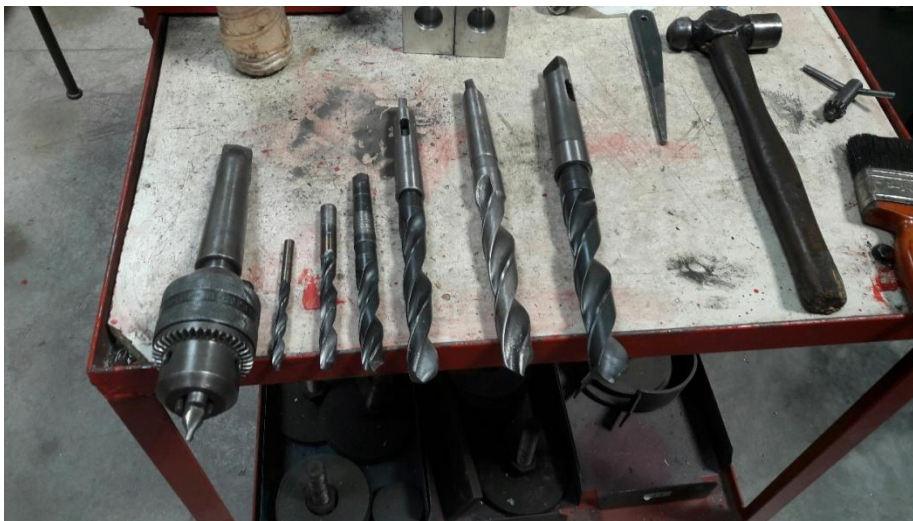
Για την κατασκευή του κινητού μέρους έγινε η αγορά δύο κομματιών αλουμινίου 5083 με διαστάσεις 50mm×50mm×122mm. Στα κομμάτια αυτά ανοίχτηκε από μια οπή $\Phi 26$ όπως η διάμετρος των αξόνων. Η οπή αυτή ανοίχτηκε σταδιακά από μικρής διαμέτρου τρυπάνι σε μεγαλύτερο σε διάσταση 40mm το κέντρο της οπής με το κάτω μέρος του κομματιού. Ακόμα ανοίχτηκαν οπές $\Phi 8,5$ στις κάθετες πλευρές σε απόσταση 14mm από το κέντρο της οπής με το κάτω μέρος του κομματιού.

Εικόνα 6.1.3.1 Κοπτικά διάνοιξης οπής

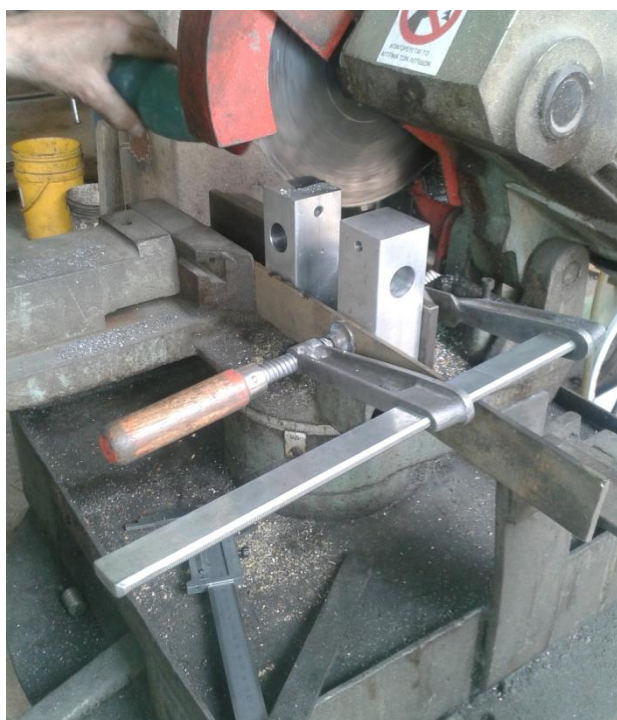
Αφού πραγματοποιήθηκαν οι τέσσερις οπές στο κομμάτι αλουμινίου διαμορφώθηκε σχισμή 3mm σε επιτραπέζιο δίσκο κοπής.

Εικόνα 6.1.3.2. Δημιουργία σχισμής κινητού μέρους τερματικού

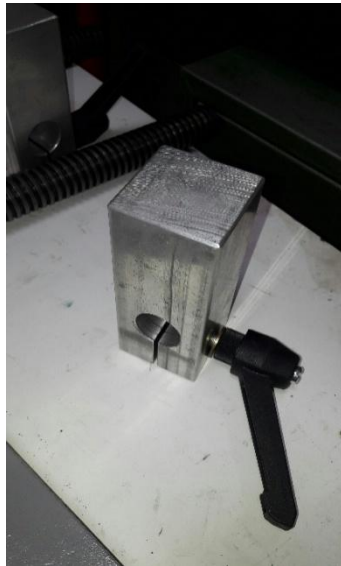
Οι δύο μικρότερες οπές έβρισκαν κάθετα τη σχισμή που είχε δημιουργηθεί των 3mm. Τότε οι ίδιες οπές με Φ8,5 ανοίχτηκαν σε Φ10 μέχρι την σχισμή και στο υπόλοιπο ανοίχτηκε σπείρωμα M10. Σκοπός αυτής της διεργασίας ήταν με μια λαβή-καστάνια M10 να επιτευχθεί σύσφιξη της σχισμής κατά την κύλιση τους πάνω στις ράβδους με αποτέλεσμα η σταθεροποίησή τους.

Εικόνα 6.1.3.3 Κινητό μέρος τερματικού με καστάνια M10

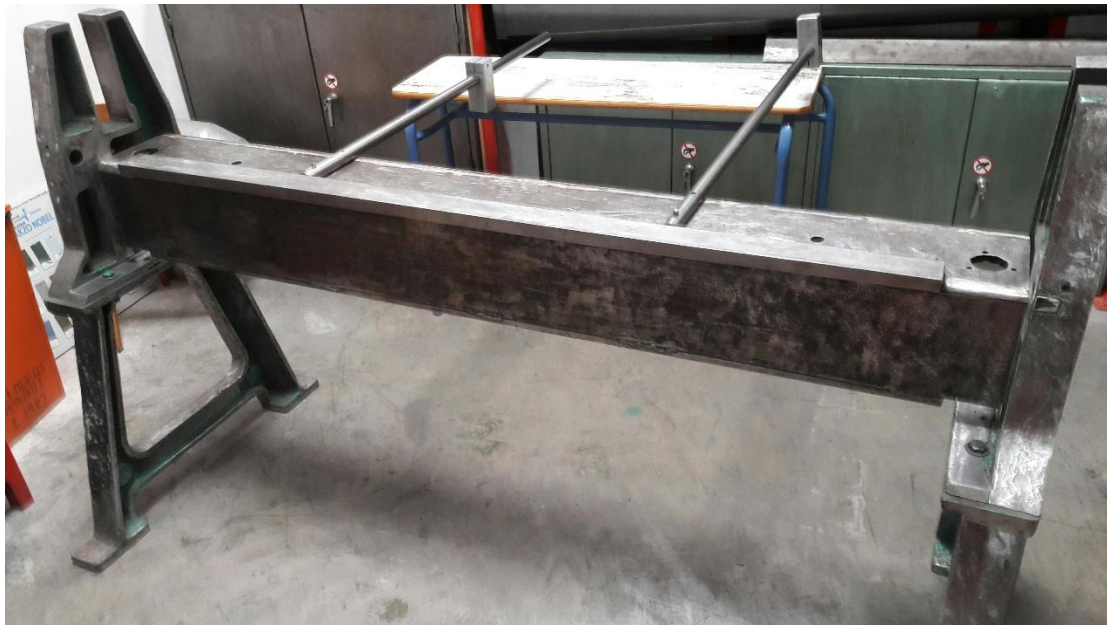
Τέλος αφού εφαρμόστηκαν όλες οι κατασκευές πάνω στις ράβδους παρατηρήθηκε ότι οι τέσσερις βίδες M10×1,50 που χρησίμευαν για την εφαρμογή των ράβδων πάνω στο τραπέζι ήταν αρκετά μεγαλύτερες με αποτέλεσμα τα ελάσματα να ακουμπάνε πάνω σε αυτές. Έτσι αποφασίστηκε η κοπή τους σε ύψος κατάλληλο έτσι ώστε να μην υπάρχει πρόβλημα κατά την κύλιση του ελάσματος πάνω στις ράβδους.

Εικόνα 6.1.3.4 Τελική μορφή τερματικών λαμαρίνας
