Α.Ε.Ι. ΠΕΙΡΑΙΑ Τ.Τ.

ΠΤΥΧΙΑΚΗ ΕΡΓΑΣΙΑ

**Συντήρηση και Ανακατασκευή Χειροστράντζας
Μηχανολογικού Εργαστηρίου**

Αιγάλεω, Ιούνιος 2017

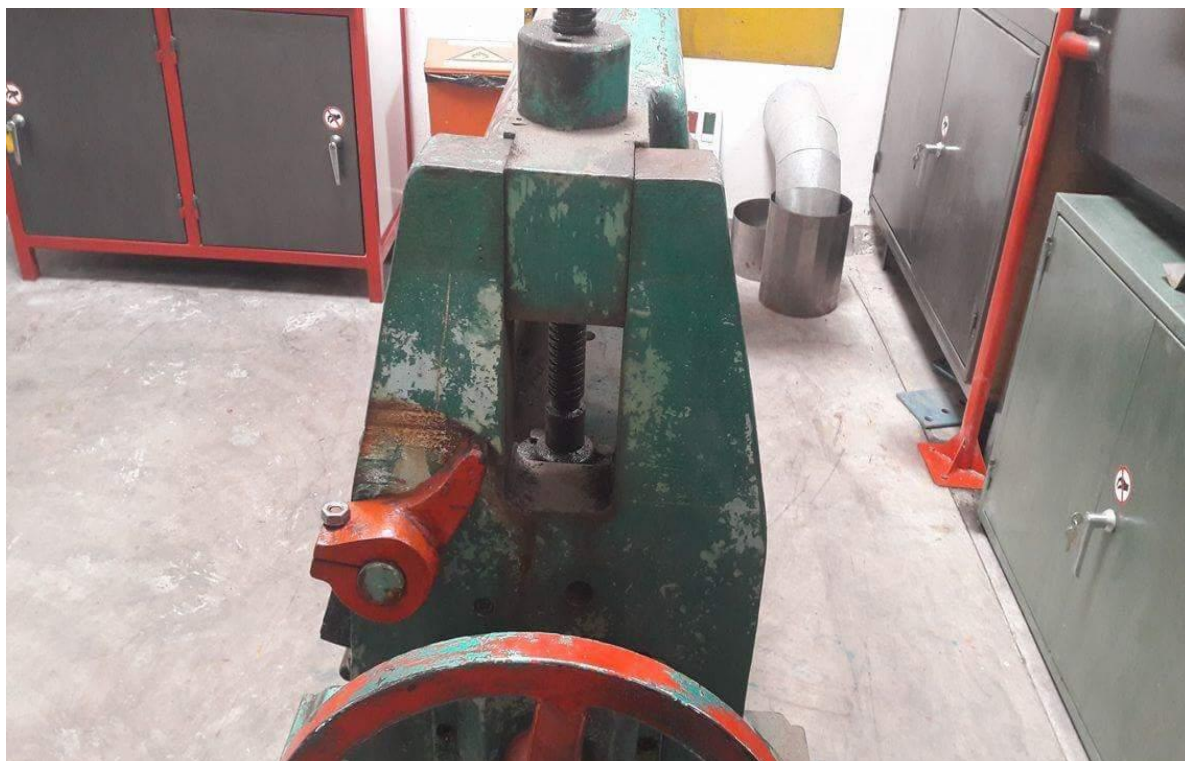
Παρατηρήθηκε ότι στην δεξιά πλευρά της βάσης πάνω από το βολάν υπάρχει ένα χυτό κομμάτι (εικόνα 6.2.1.1) που η λειτουργία του δεν είχε προσδιοριστεί και συνδεόταν με τον πείρο, πράγμα που σήμαινε πως με την κλίση του επίπεδου καμπήρα αυτό κινείται μαζί του.

Εικόνα 6.2.1.1. Χυτό κομμάτι προς αξιοποίηση

Αυτό μπορούσε να αποτελέσει μέρος της κατασκευής τερματικού κάμψης αφού είναι έτσι σαν σχήμα που παραπέμπει σε δείκτη. Οπότε έπρεπε να κατασκευαστεί κάποιο κομμάτι στο οποίο να εφάπτεται και να μην μπορεί να συνεχίσει, κάτι που θα έκανε τον χειριστή να καταλάβει ότι μέχρι εκεί έχει οριστεί η κάμψη.

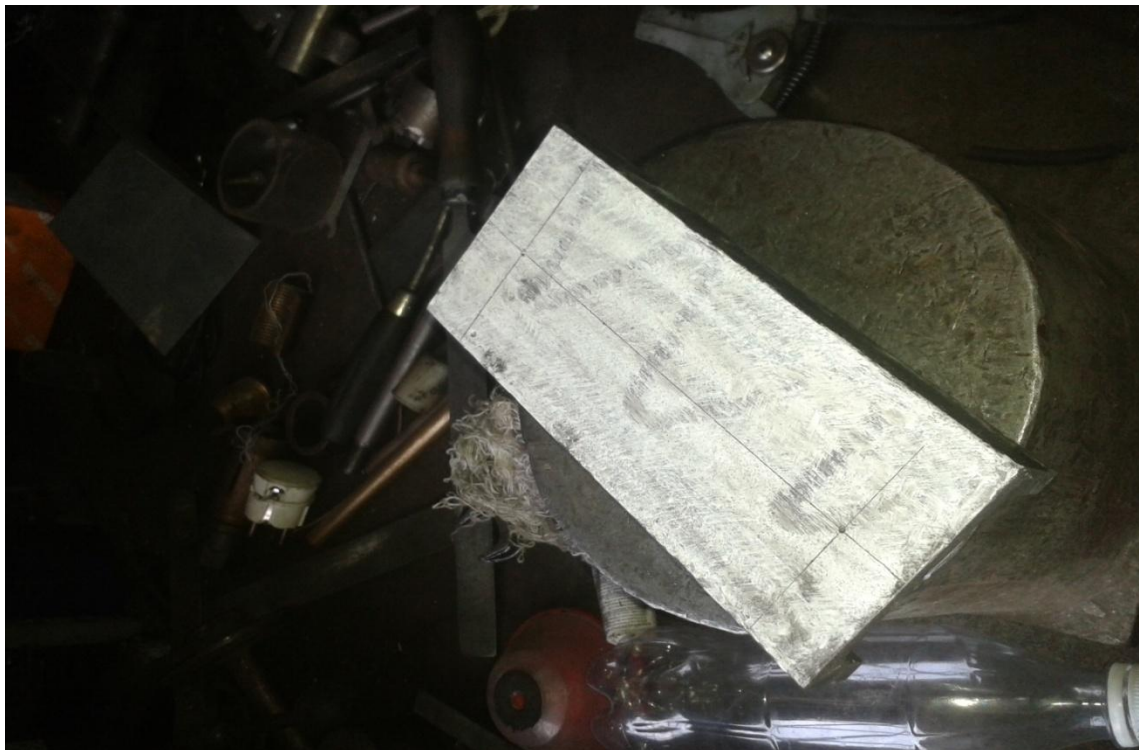
Η όλη εργασία έγινε σε εξωτερικό μηχανουργείο. Αρχικά χαράχτηκε το κέντρο του δοκού και στην συνέχεια έγιναν πονταρίσματα στα 22mm από τις δύο άκρες και στο κέντρο (εικόνα 6.3.2.1)

Εικόνα 6.2.2.1. Δοκός τύπου (πι) πονταρισμένος

Στην συνέχεια το κομμάτι μεταφέρθηκε στο δράπανο για να ανοιχτούν οπές $\Phi 10,5\text{mm}$ όσο είναι το μήκος του αυλακιού. Η οπές αυτές χρησιμοποιήθηκαν σαν οδηγοί για άνοιγμα του.

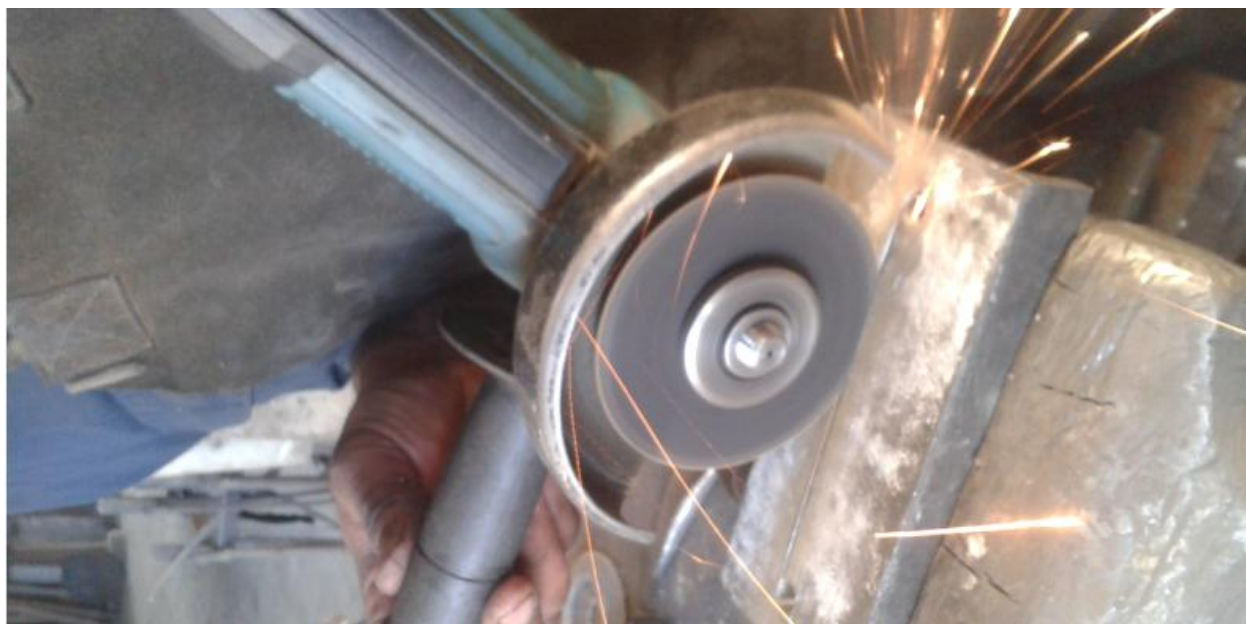
Εικόνα 6.2.2.2. Δημιουργία αυλάκωσης στο δοκό (πι) με τροχό χειρός

Η διαδικασία δημιουργίας του αυλακιού έγινε με τροχό και δίσκο κοπής (εικόνα 6.2.2.2).

Η αυλάκωση πλάτους $10,5\text{mm}$ αφού ολοκληρώθηκε έπρεπε να κοπεί ένα κομμάτι του πλάτους του . Το κομμάτι αφού χαρακτήκε πρώτα στα 20mm εφαρμόστηκε στην μέγγενη και με δίσκο κοπής αφαιρέθηκε το επιπλέον κομμάτι, ακολούθως εφαρμόστηκε στον τροχό δίσκος λείανσης για εξομάλυνση της επιφάνειας του.

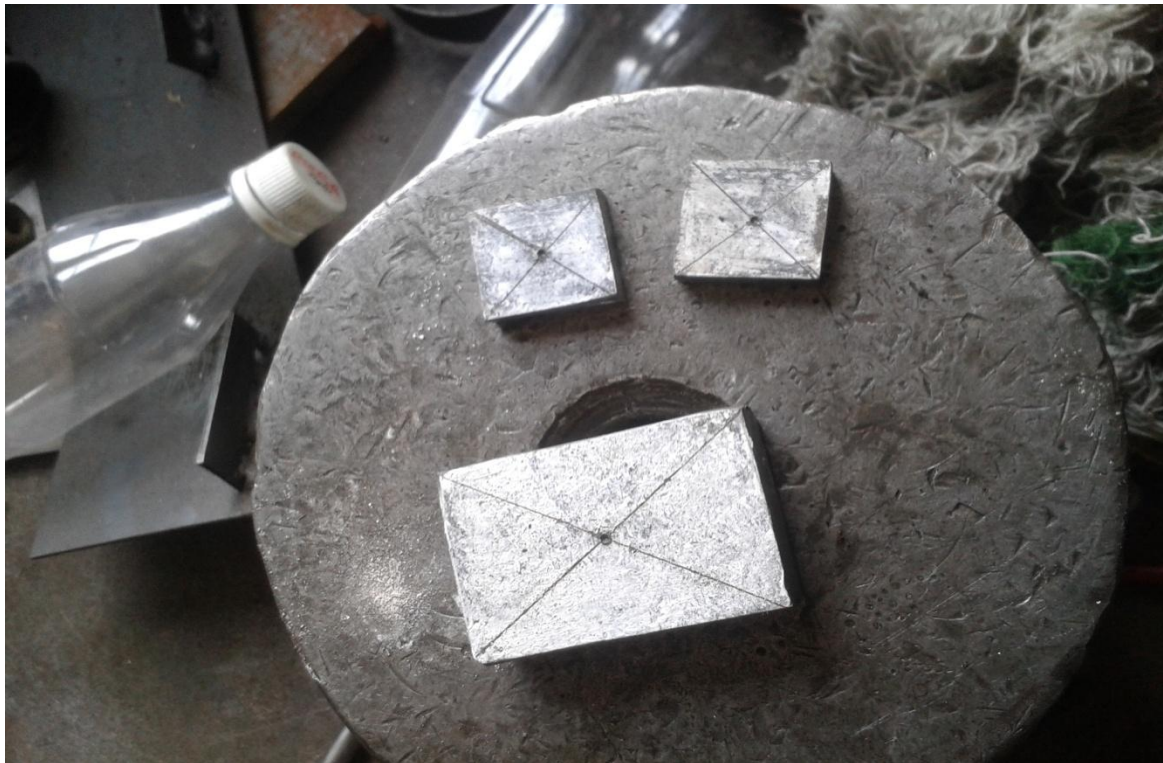
Εικόνα 6.2.2.3. Λαμάκια πονταρισμένα.

Στην συνέχεια χαραχτηκαν και πονταρίστηκαν στο κέντρο τους και τα τρία (εικόνα 6.3.2.3).

Ακολούθησε εργασία στο δράπανο όπου στα δύο πρώτα ανοίχτηκαν οπές 9mm και στο τρίτο κομμάτι 8,5mm καθώς αργότερα δημιουργήθηκε σπείρωμα M10X1,5. Τα δύο πρώτα έχουν οπές 9mm για να μπορούν άνετα να μπαίνουν βίδες M8 όπου θα ανοιχτούν στον κορμό της βάσης για εφαρμογή του δοκού πάνω στην εργαλειομηχανή. Έτσι με το πέρας της εργασίας στο δράπανο ακολούθησε το άνοιγμα του σπειρώματος με κολαούζο M10X1,5.

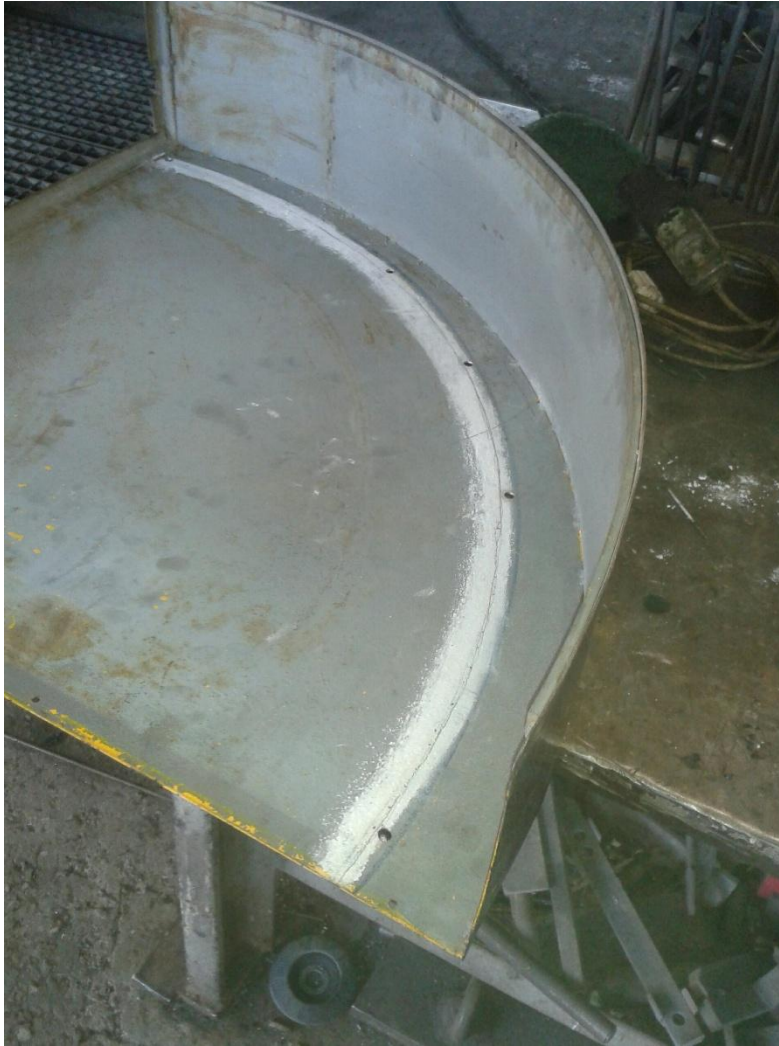
Εικόνα 6.3.1.1. Προετοιμασία για δημιουργία σχισμής

Ένας τέτοιος μηχανισμός αποφασίστηκε να πραγματοποιηθεί στο κέλυφος του αντιβάρου. Έχοντας σαν ιδέα την κατασκευή ενός μοιρογνωμονίου πάνω στο κέλυφος όπου ένας δείκτης θα δηλώνει την γωνία της κάμψης, πρώτη διεργασία ήταν να δημιουργηθεί σχισμή πάνω στο κέλυφος σε μορφή ημικύκλιου. Η αρχή έγινε με την χάραξη του ημικυκλίου από την εσωτερική πλευρά έχοντας σαν οδηγό το ίδιο το αντίβαρο. Αφού χαρακτήκε το κέλυφος αφαιρέθηκε και μεταφέρθηκε σε εξωτερικό μηχανουργείο όπου και εκεί πραγματοποιήθηκε όλη η εργασία. Επάνω στην ίδια την χάραξη αφού σημαδεύτηκε με πόντα, ανοίχτηκαν διαδοχικά πέντε οπές Φ8,5 όπου θα βοηθούσε σαν οδηγός για την δημιουργία της σχισμής.

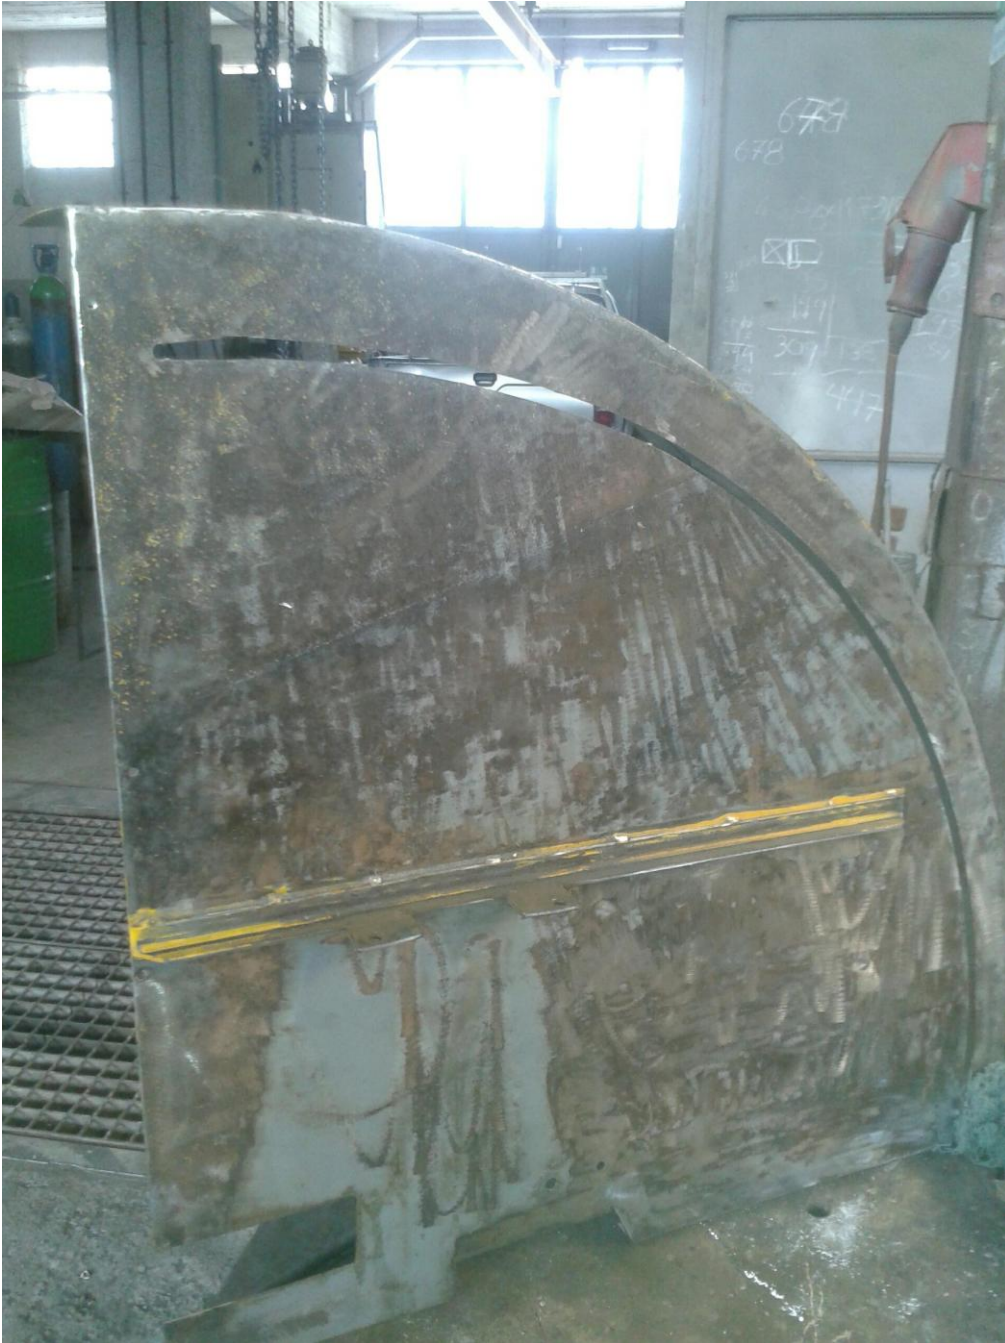
Εικόνα 6.3.1.2 Δημιουργία σχισμής

Αφού έγινε η διάνοιξη των οπών, έχοντας αυτές σαν οδηγό ανοίχτηκε σχισμή πλάτους 10mm με την χρήση τροχού χειρός και έγινε λείανση για την εξομάλυνση της καμπύλης.

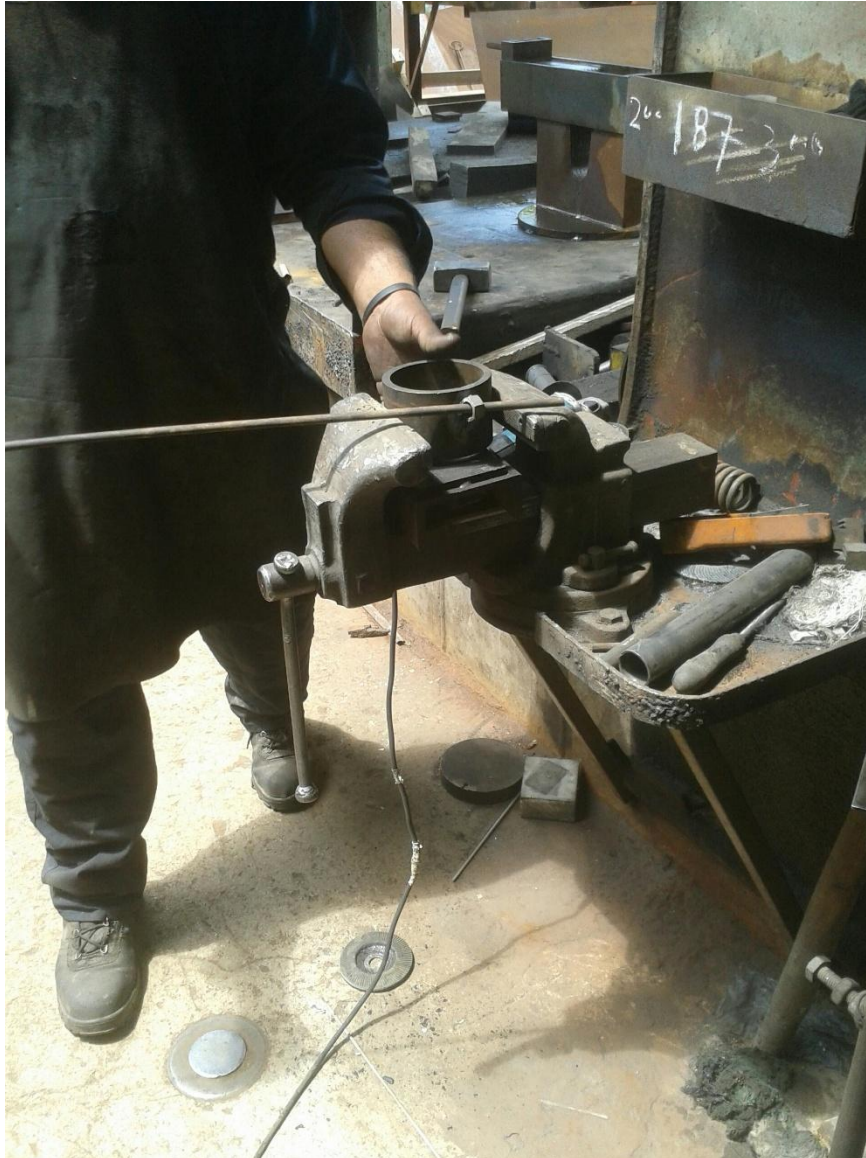
Εικόνα 6.3.1.3 Διαμόρφωση βέργας με ελεύθερη κάμψη

Για την αποφυγή της ταλάντωσης του ελάσματος στο σημείο της σχισμής λόγω αφαίρεσης μεγάλου μέρους συγκολλήθηκαν διαμορφωμένες βέργες όπου θα συγκρατούν τα δύο ημι-ανεξάρτητα τμήματα του προφυλακτήρα στο ίδιο επίπεδο.

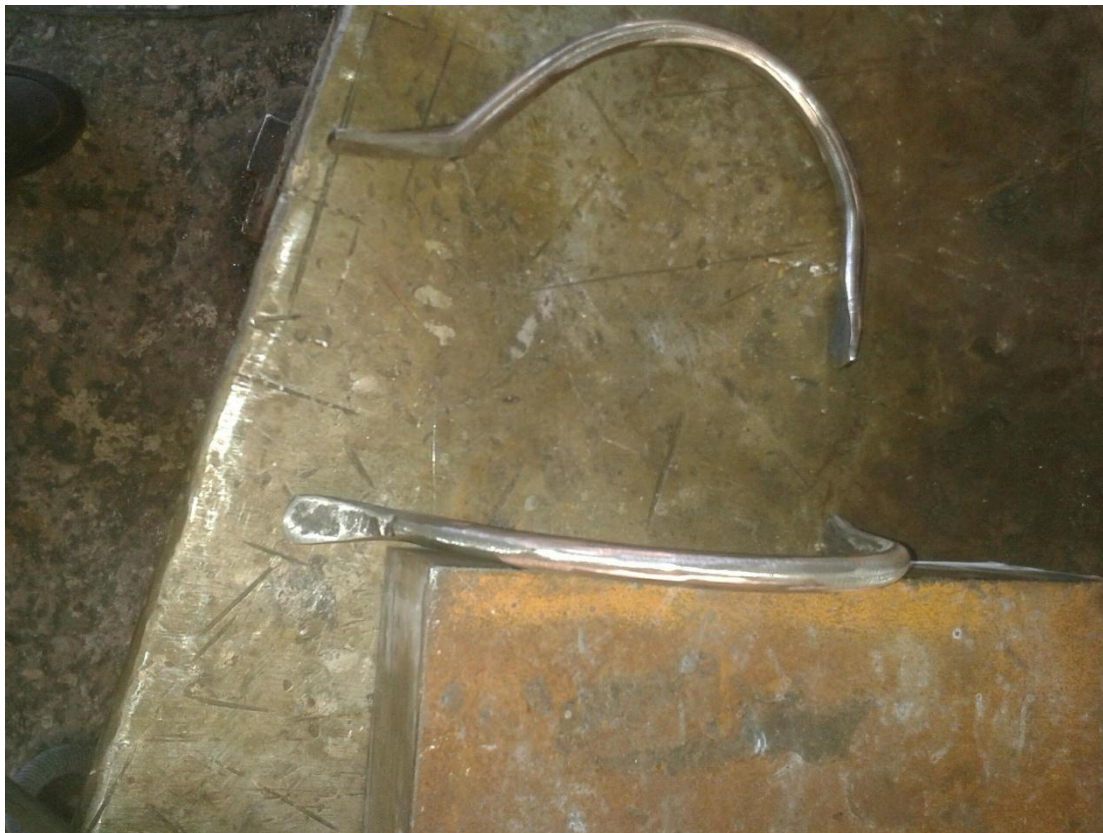
Εικόνα 6.3.1.4 Βέργες για συγκόλληση

Η διαμόρφωση των βεργών έγινε εξολοκλήρου στο χέρι για να επιτευχθεί επιθυμητή καμπυλότητα.

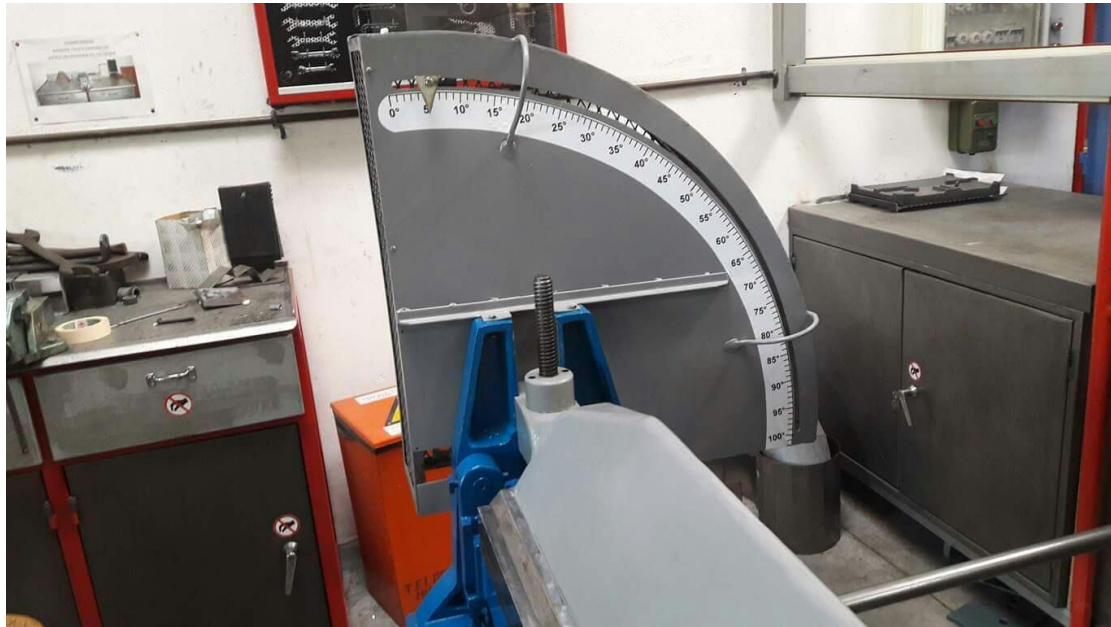
Εικόνα 6.3.3.1 Τελική μορφή μηχανισμού ένδειξης μοιρών

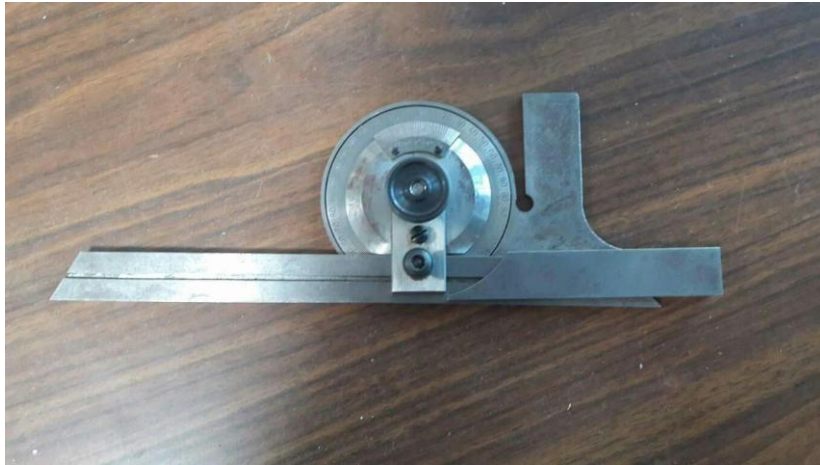
Εικόνα 6.3.4.1 Όργανο μέτρησης γωνίας

Λόγω του ότι με την κάμψη ελασμάτων, τα ελάσματα από μόνα τους έχουν την τάση να επιστέφουν στην αρχική τους θέση, ακολούθησε στραντζάρισμα λαμαρίνας 1mm πάχους για να γίνει αντιληπτή η αναπήδηση.

Το συμπέρασμα είναι ότι τα ελάσματα επιστρέφουν 4-5 μοίρες. Αυτό προϊδεάζει τον χειριστή πως στην εργαλειομηχανή υπάρχει ένα είδος συστηματικού σφάλματος για την κάμψη με ακρίβεια.

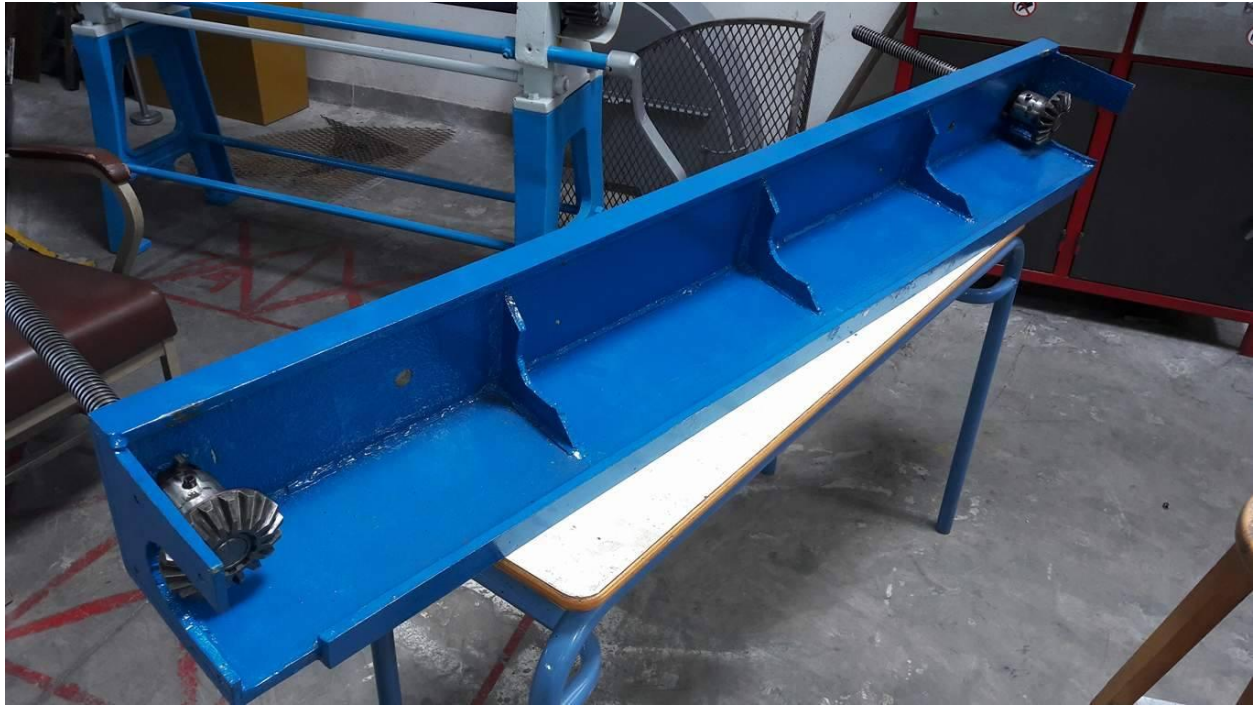
Εικόνα 7.1.1. Συναρμολόγηση κοχλιωτών αξόνων και οδοντωτών τροχών στο τραπέζι

Η πρώτη διεργασία ήταν η τοποθέτηση του τραπεζίου που φέρει την κάτω σιαγόνα σε πάγκο και η εφαρμογή των κοχλιωτών αξόνων. Στην συνέχεια πραγματοποιήθηκε η τοποθέτηση των κωνικών οδοντωτών τροχών στο κάτω μέρος όπου με σωληνωτή ασφάλεια επιτυγχάνεται ισχυρή συναρμογή (εικόνα 7.1.1). Ακολούθησε η συναρμολόγηση του τραπεζιού με τις βάσεις στήριξής του.

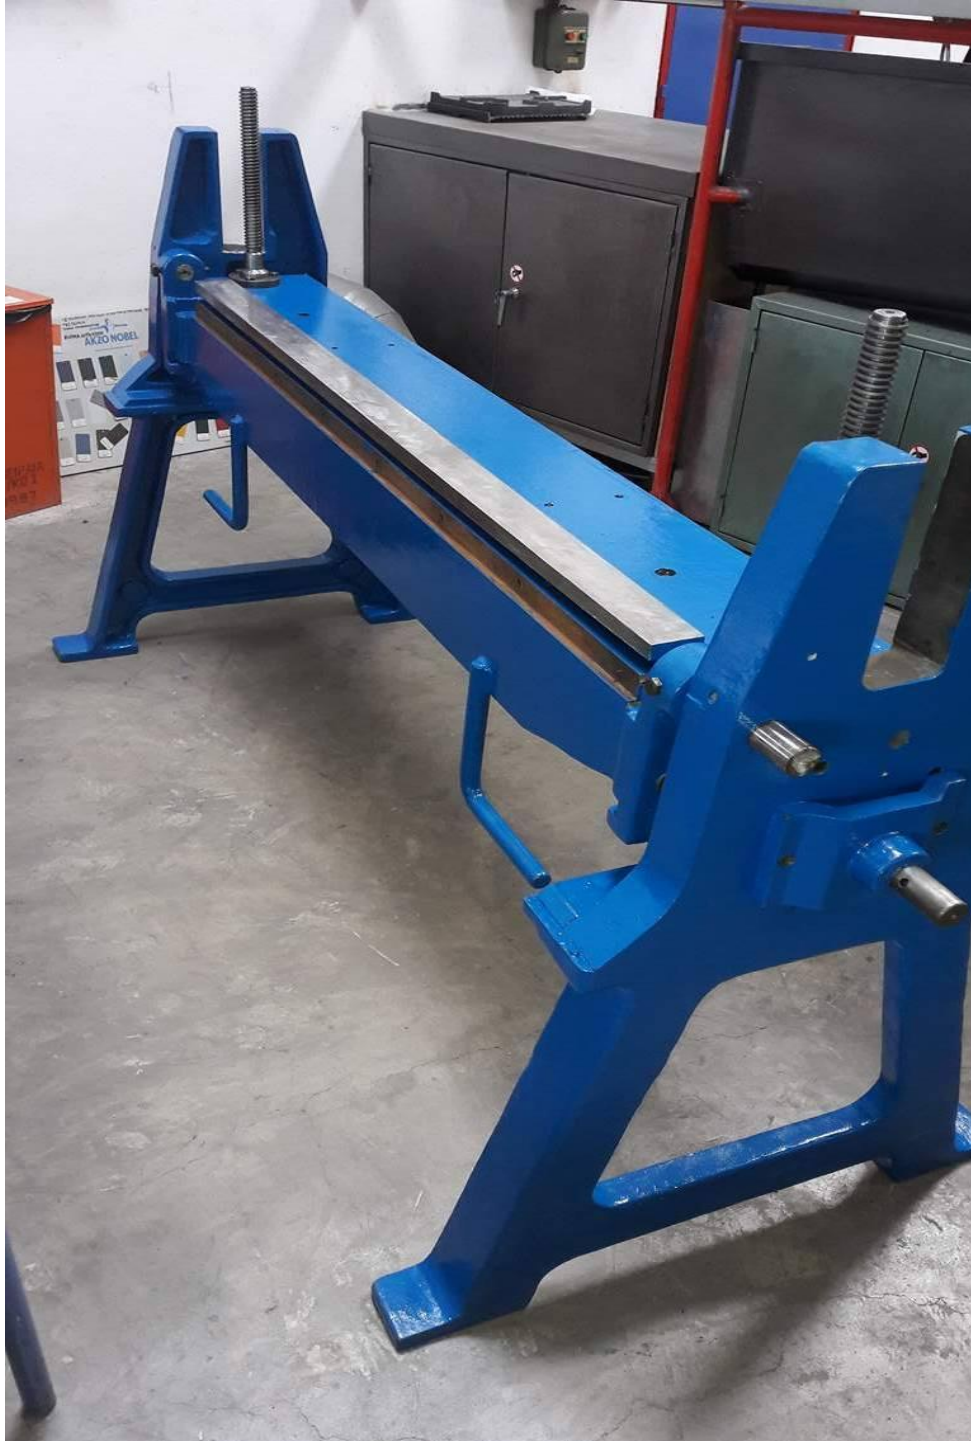
Εικόνα 7.1.2. Συναρμολόγηση επίπεδου καμπτήρα

Επόμενο κομμάτι ο επίπεδος καμπήρας (εικόνα 7.1.2) και στην συνέχεια ο άξονας που δίνει κίνηση στην άνω σιαγόνα με το βολάν. (εικόνα 7.1.3 α, β).

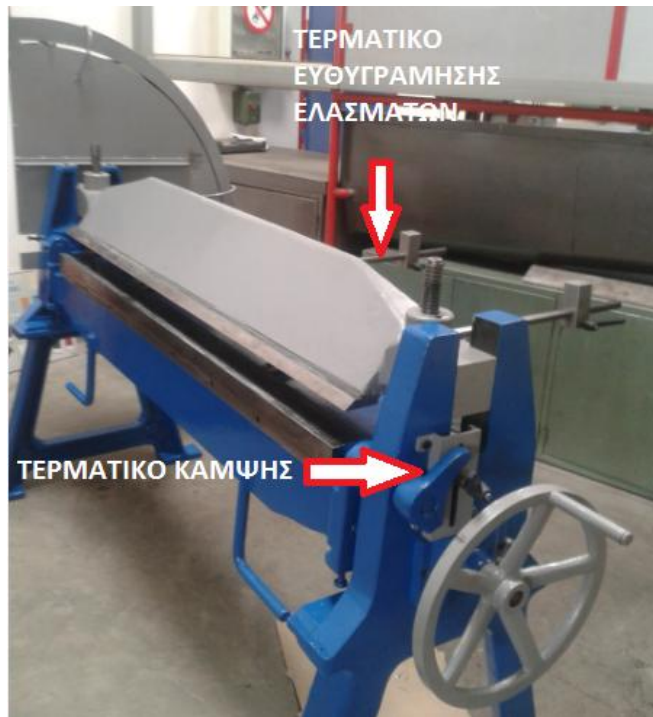
Εικόνα 7.1.4. Συναρμολόγηση των δύο τερματικών

Αφού εφαρμόστηκε ο άξονας και το βολάν τοποθετήθηκε η άνω σιαγόνα καθώς και το αντίβαρο με το προστατευτικό του κέλυφος. Τέλος τοποθετήθηκαν οι νέες κατασκευές τερματικού- ευθυγράμμισης ελασμάτων και του τερματικού κάμψης (εικόνα 7.1.4, 7.1.5).

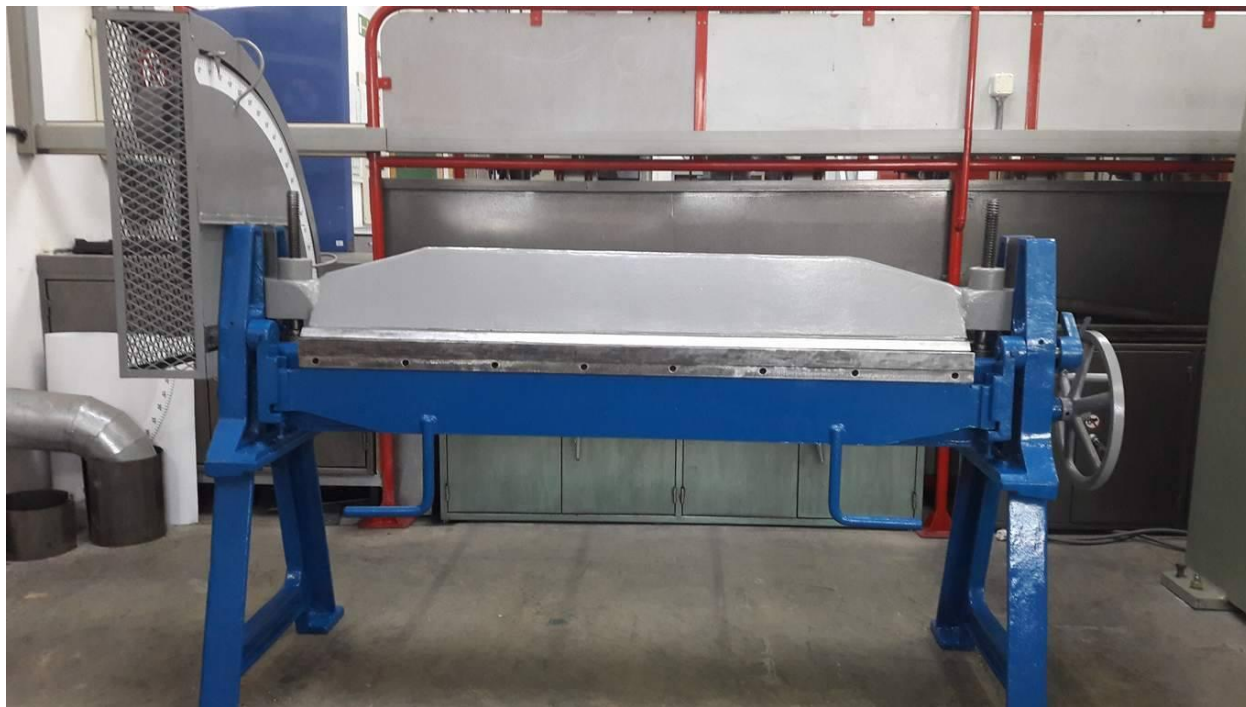
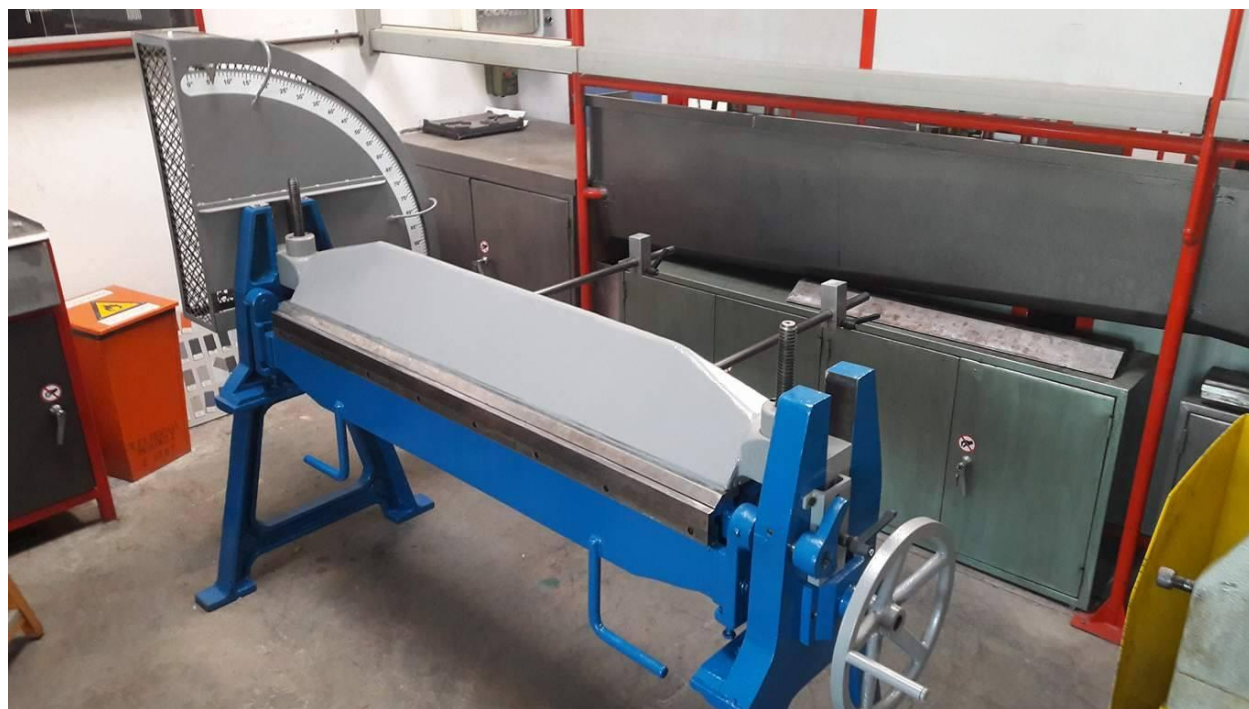
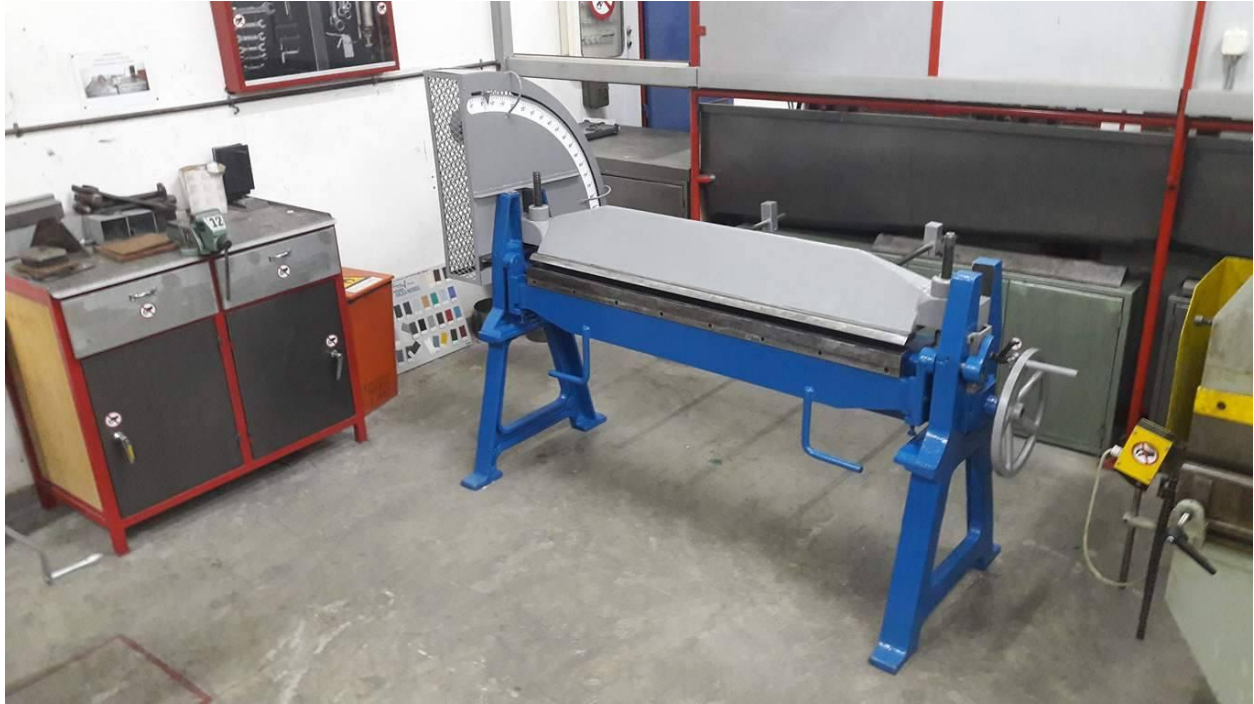
Εικόνα 7.1.6. Τελική μορφή στράντζας

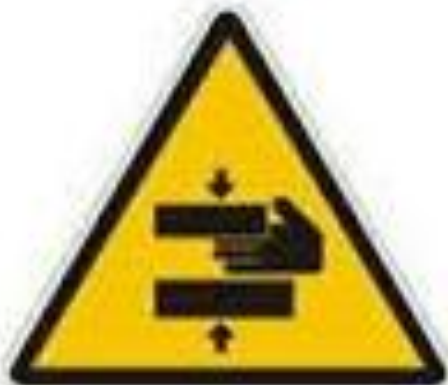
Εικόνα 7.3.1. Σήμανση σύνθλιψης χεριών

Συγκεκριμένα στον άνω σιαγόνα συγκράτησης ελάσματος, όπου είναι και κινητό μέρος υπάρχει κίνδυνος ο χειρίστης να «πιάσει» το χέρι του κατά την διαδικασία της συγκράτησης. Έτσι τοποθετήθηκε κατάλληλο σήμα.

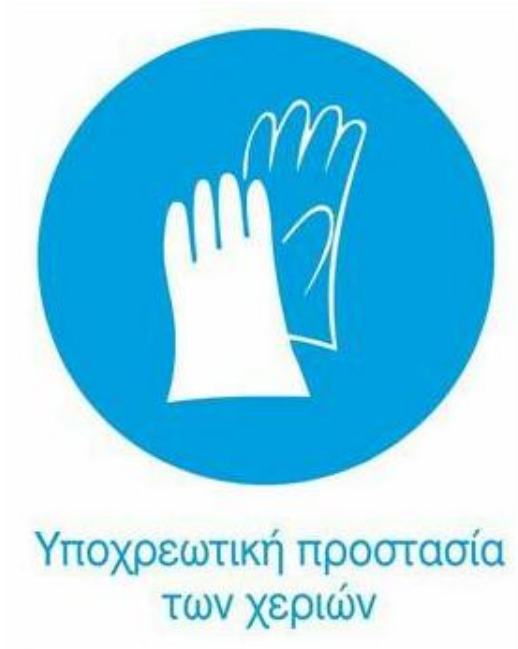
Εικόνα 7.3.2 Σήμανση Υποχρεωτικής Προστασίας των Χεριών

Ακόμα τοποθετήθηκε σήμανση και στον επίπεδο καμπτήρα όπου κρίθηκε απαραίτητη η χρήση γαντιών εργασίας για όλη την εργαλειομηχανή.
