**ΤΕΧΝΟΛΟΓΙΚΟ ΕΚΠΑΙΔΕΥΤΙΚΟ ΙΔΡΥΜΑ
(ΤΕΙ ΠΕΙΡΑΙΑ)
ΣΧΟΛΗ ΤΕΧΝΟΛΟΓΙΚΩΝ ΕΦΑΡΜΟΓΩΝ
ΤΜΗΜΑ ΠΟΛΙΤΙΚΩΝ ΔΟΜΙΚΩΝ ΕΡΓΩΝ**

**ΔΟΜΙΚΗ ΚΑΙ ΛΕΙΤΟΥΡΓΙΚΗ ΑΠΟΚΑΤΑΣΤΑΣΗ
ΑΡΧΟΝΤΙΚΟΥ ΣΟΥΡΕ ΣΤΟΝ ΚΑΜΠΟ ΤΗΣ ΧΙΟΥ**

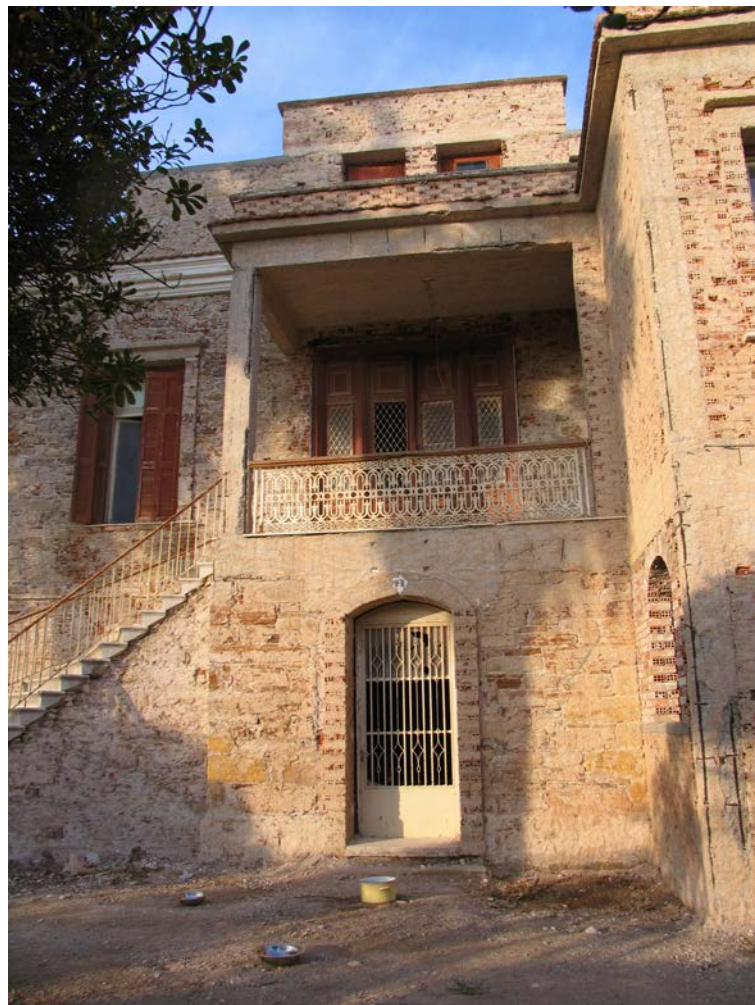
Φωτογραφία 7. Πρόσοψη- Κεντρική είσοδος.

Στο ισόγειο κυριαρχούν τα μεγάλα ανοίγματα. Η κύρια είσοδος στο κτίριο γίνεται από την νότια πλευρά του, όπου βρίσκεται και η είσοδος του οικοπέδου (φωτ.7). Με την είσοδο μας στο ισόγειο συναντάμε ένα μικρό προθάλαμο. Ένας διάδρομος υπάρχει μπροστά από τον προθάλαμο και έχει μήκος περίπου 13,00 μέτρα (φωτ.15,16), με τρεις τοξωτές καμάρες στο μήκος του και άλλες τέσσερις δεξιά και αριστερά από αυτόν που οδηγούν στα δύο από τα τρία μεγάλα δωμάτια που υπάρχουν ανατολικά και δυτικά του κτιρίου(φωτ.17,18). Το τρίτο μεγάλο δωμάτιο βρίσκεται βόρεια στο τέλος του διαδρόμου και ενώνεται με αυτόν με την μία από τις τρεις καμάρες (φωτ.19). Στο ισόγειο υπάρχουν άλλα πέντε μικρότερα δωμάτια. Τα δύο από αυτά, το

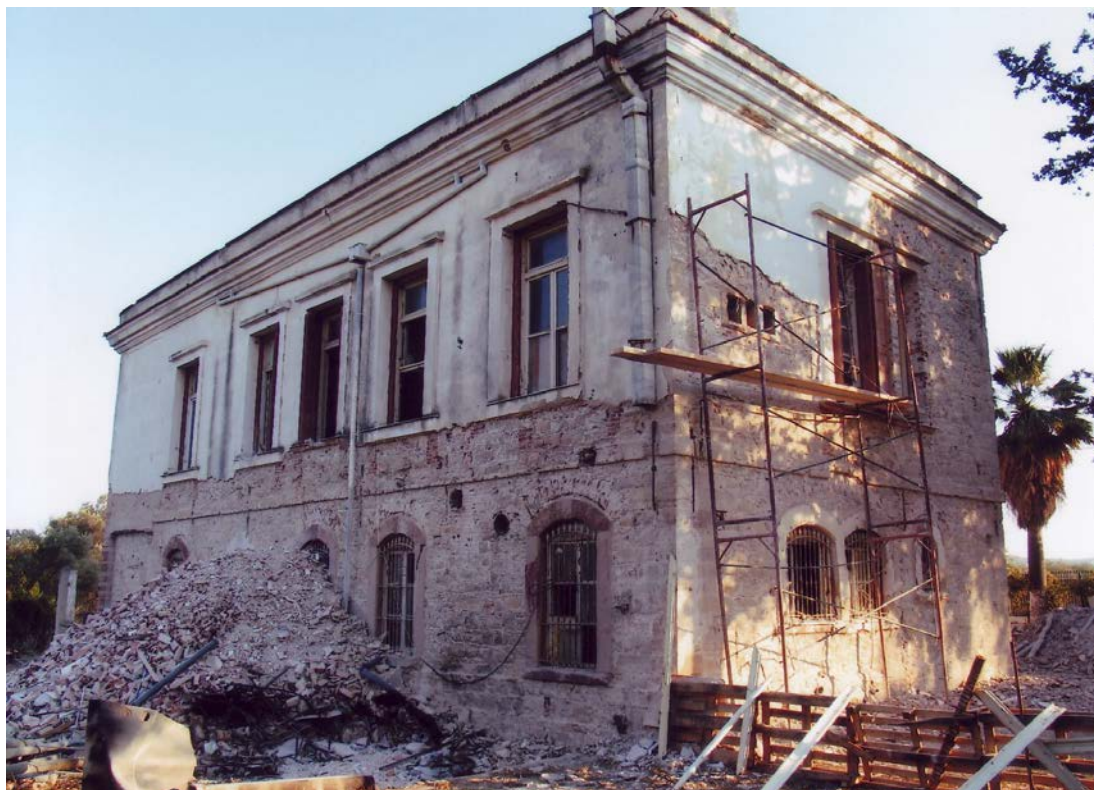
Φωτογραφία 13.Βορειοδυτική όψη. Πρίν γίνει η αφαίρεση όλου του επιχρίσματος.

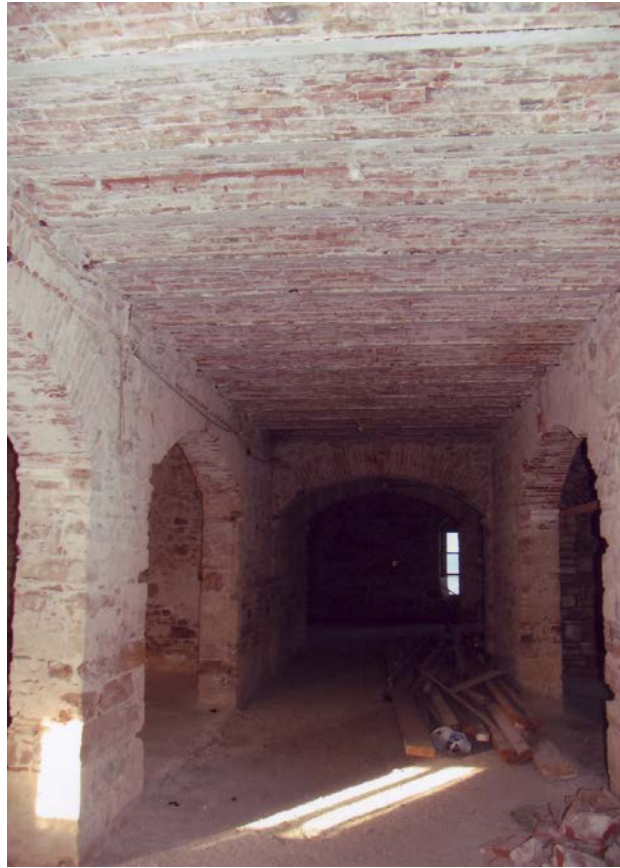
Φωτογραφία 1 5. Κεντρικός διάδρομος ισογείου-Βόρεια πλευρά.

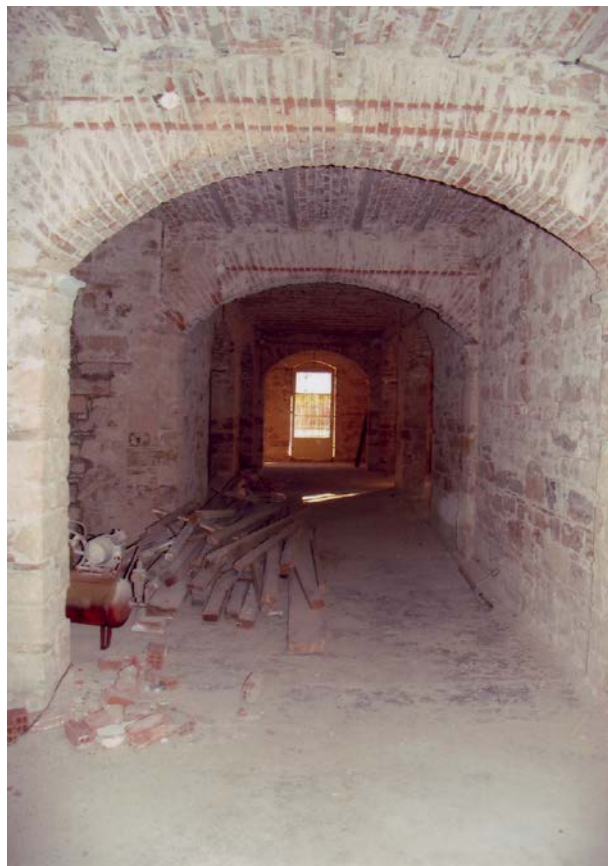
Φωτογραφία 1 6.Κεντρικός διάδρομος ισογείου-Νότια πλευρά.

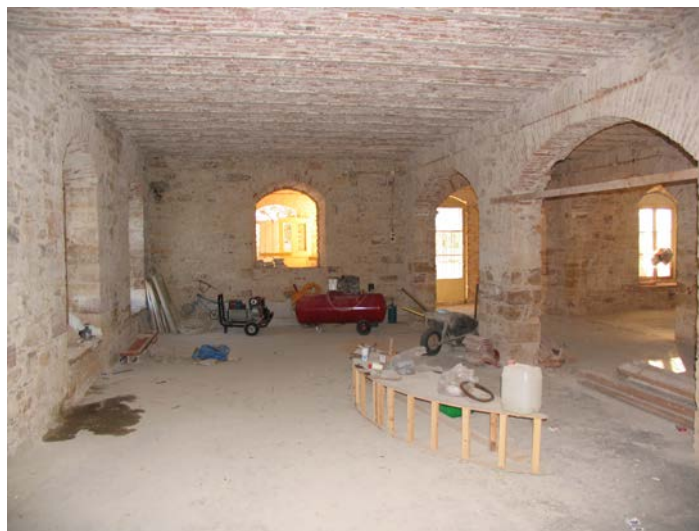
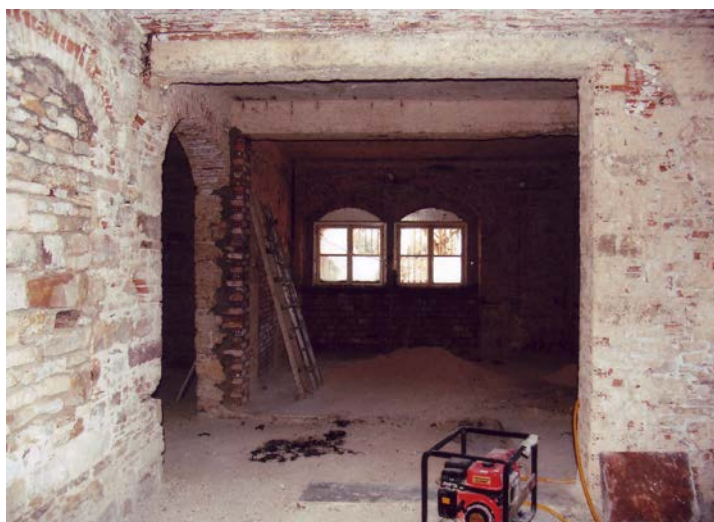
βορειοανατολικό και το νοτιοανατολικό, είναι τμήματα της προσθήκης. Στα τρία μεγάλα δωμάτια και στον κεντρικό διάδρομο, το ταβάνι είναι κατασκευασμένο από μικρά επαναλαμβανόμενα τόξα (φωτ. 17, 18).

**Φωτογραφία 17. Άποψη από δωμάτιο
ισογείου στην ανατολική πλευρά.**

**Φωτογραφία 18. Άποψη από δωμάτιο που
βρίσκεται στο βόρειο τμήμα του ισογείου.**

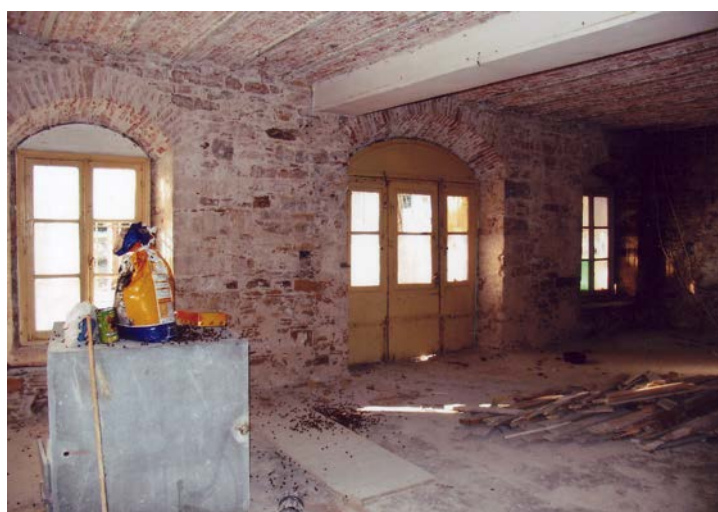
**Φωτογραφία 19. Άποψη από δωμάτιο
στο δυτικό τμήμα του ισογείου.**

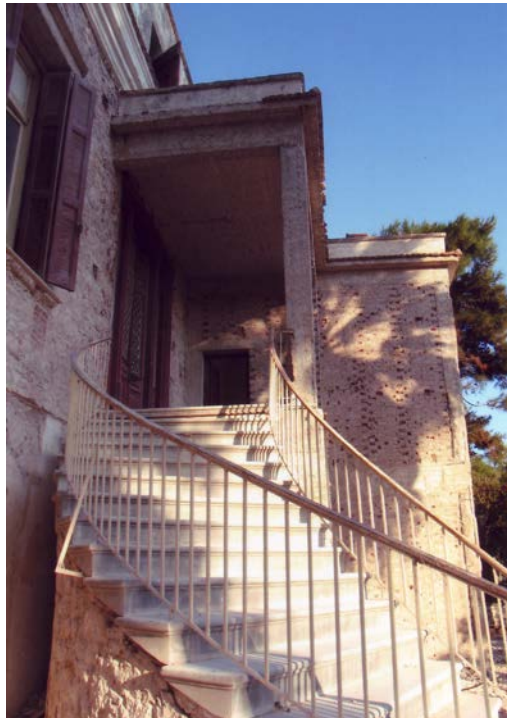
Φωτογραφία 20. Δυτική όψη σκάλας.

Ο όροφος έχει εμβαδόν 355,46 τ.μ., και καθαρό ύψος 3,80 μ. Η είσοδος του ορόφου γίνεται διαμέσου της εξωτερικής κλίμακας, που οδηγεί στον εξώστη ο οποίος από την νότια όψη του έχει κιγκλίδωμα (φωτ.20,21).

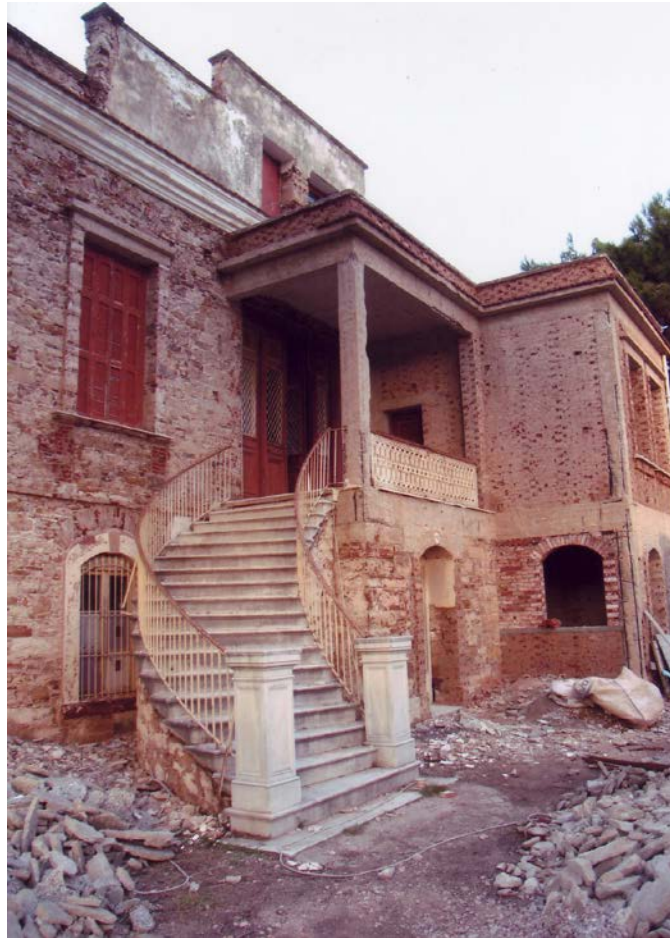
**Φωτογραφία 21. Άποψη της πρόσοψης.
Φωτογραφία 22. Τετράφυλλη θύρα κεντρικής εισόδου.**

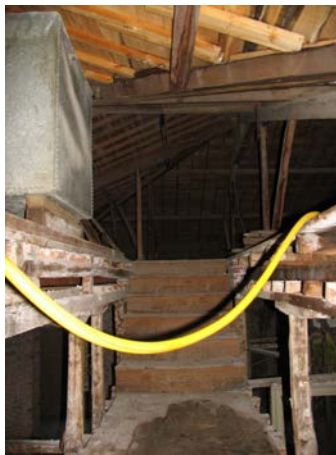
Φωτογραφία 26.Ξύλινη σκάλα που οδηγεί στην σοφίτα.

Η είσοδος γίνεται από την σκάλα (φωτ.26) και οδηγεί διαμέσου ενός μεγάλου διαδρόμου σε δύο μακρόστενα δωμάτια 5 μ. * 12 μ. περίπου. Περιμετρικά των δωματίων και της σκάλας υπάρχει διάδρομος με καθαρό ύψος 1,40 μ. στο υψηλότερο σημείο του. Τα δύο δωμάτια στην νότια πλευρά τους έχουν ένα παράθυρο το καθένα (φωτ.23), πάνω από την κεντρική είσοδο του ορόφου, τα οποία βλέπουν στον εξώστη.

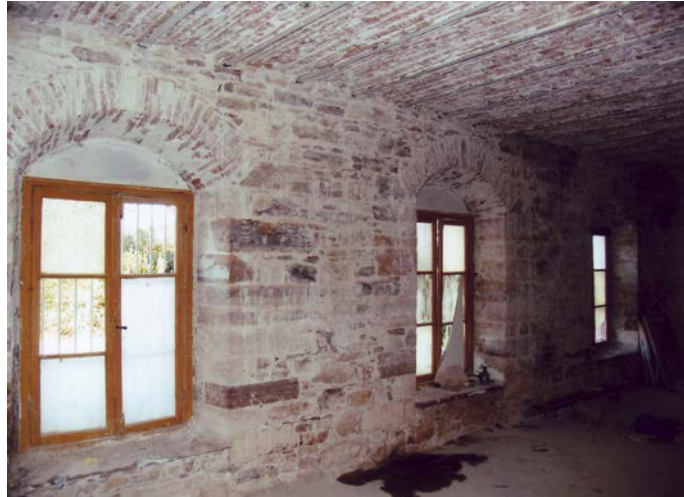
Τα ανοίγματα ενισχύονται στο σύνολο τους, πάνω από τα πρέκια με ανακουφιστικά τόξα, με πέτρα και τούβλο. Ανάμεσα στα τόξα και τα πρέκια υπάρχουν λίθινοι θολίτες.

Φωτογραφία 28. Ανοίγματα στο ισόγειο.

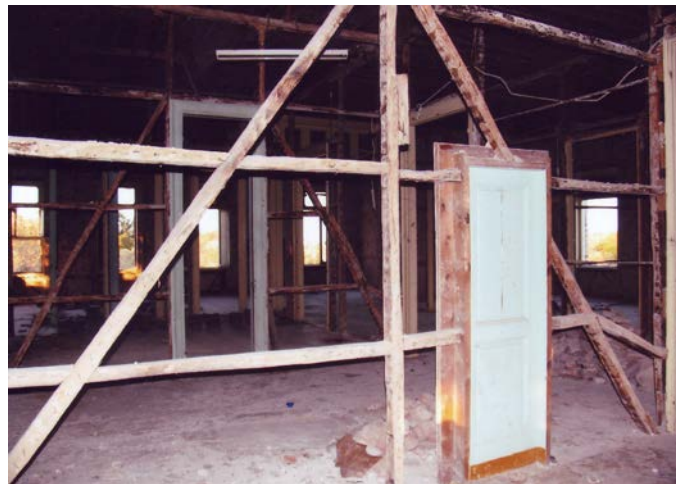
**Φωτογραφία 29. Διαχωριστικοί τοίχοι δωματίων του ορόφου.
Ότι υπάρχει μετά τις επισκευές.**

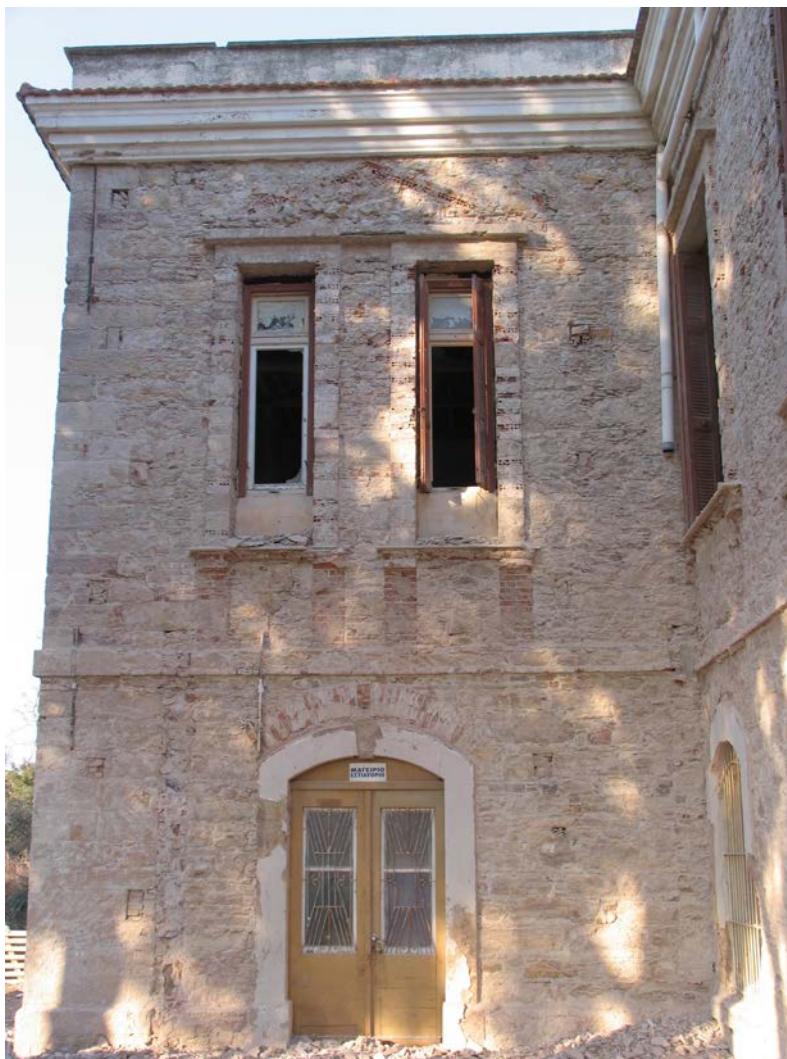
Τα δύο μικρού ανοίγματος παράθυρα που βρίσκονται στην νότια όψη στον πρώτο όροφο, έχουν τριγωνική επίστεψη από διάτρητα τούβλα (φωτ.31).

Φωτογραφία 31. Νότια όψη. Είναι εμφανής η τριγωνική επίστεψη και η παραστάδες που συνεχίζουν ως το ύψος της πλάκας.

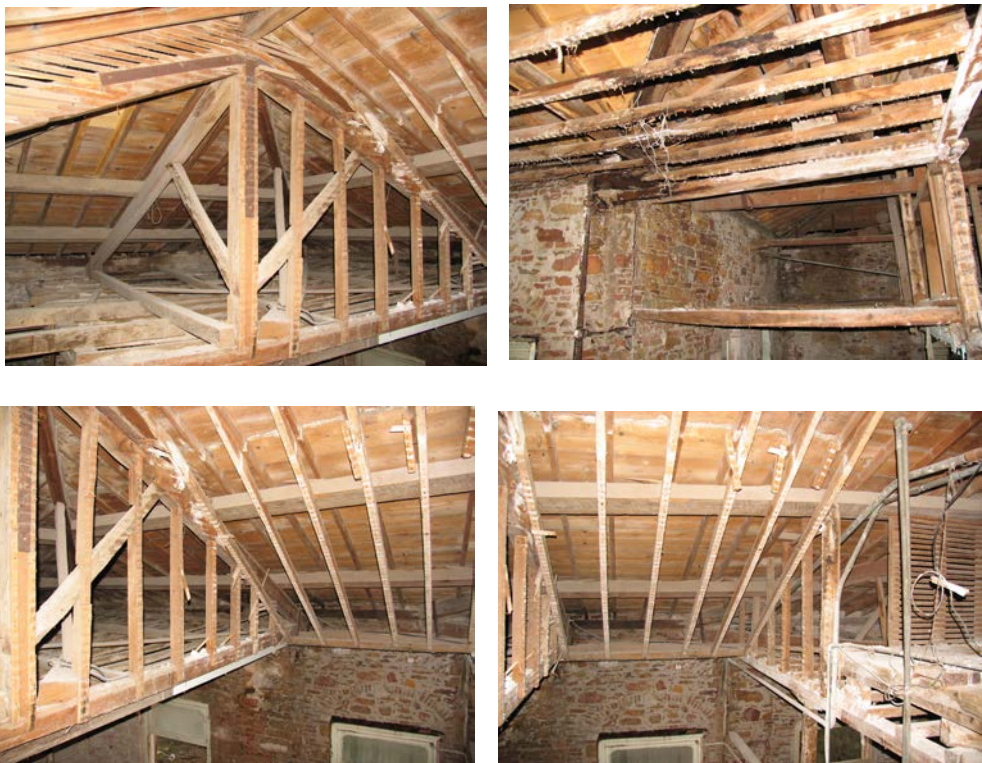
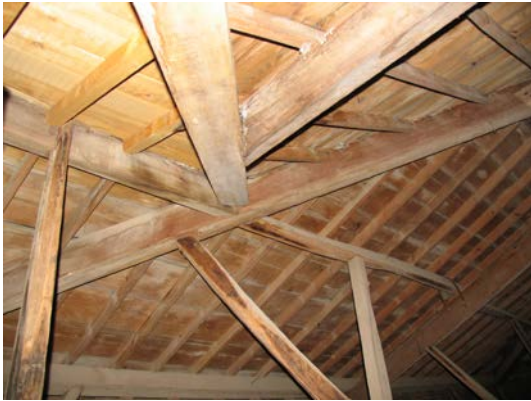
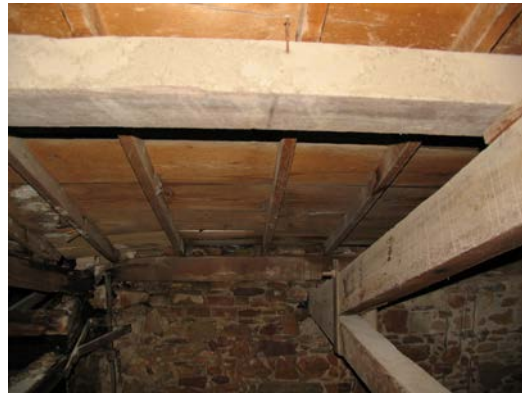
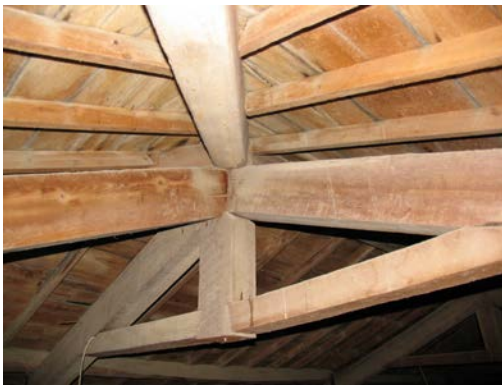
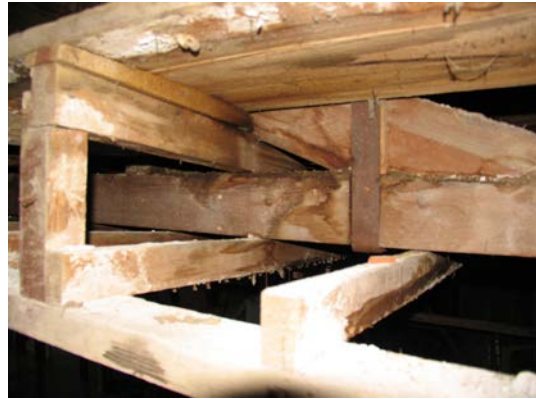
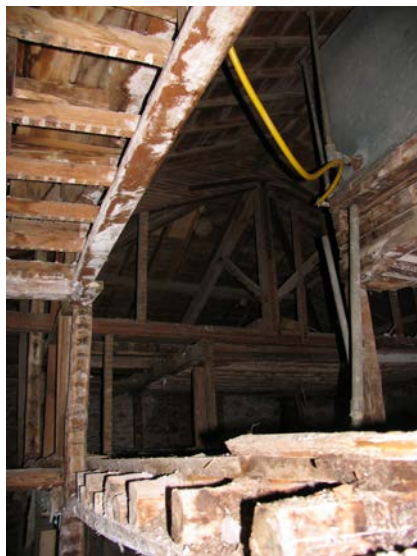
Φωτογραφία 33-36

Τα ζευκτά της στέγης αποτελούνται από αμείβοντες, ορθοστάτες, αντηρίδες και ελκυστήρες. Στον ελκυστήρα ακουμπά ο ορθοστάτης, που συνδέεται με τους δύο αμείβοντες και από τον ορθοστάτη ξεκινούν οι αντηρίδες και καταλήγουν στους αμείβοντες. Στην απόληξη των ορθοστατών εδράζονται οι τρεις κορφιάδες. Από τον πρώτο και τον τελευταίο ορθοστάτη ξεκινούν οι μαχιάδες, τρεις στο σύνολο τους και από την ένωση των δύο κορφιάδων στην νοτιοδυτική πλευρά έχουμε έναν ντερέ. Πάνω στους αμείβοντες και τους μαχιάδες πατούν οι επιτεγίδες και πάνω σε αυτές το πέτσωμα. Η επικάλυψη της στέγης γίνεται με γαλλικά κεραμίδια (φωτ.33,38).

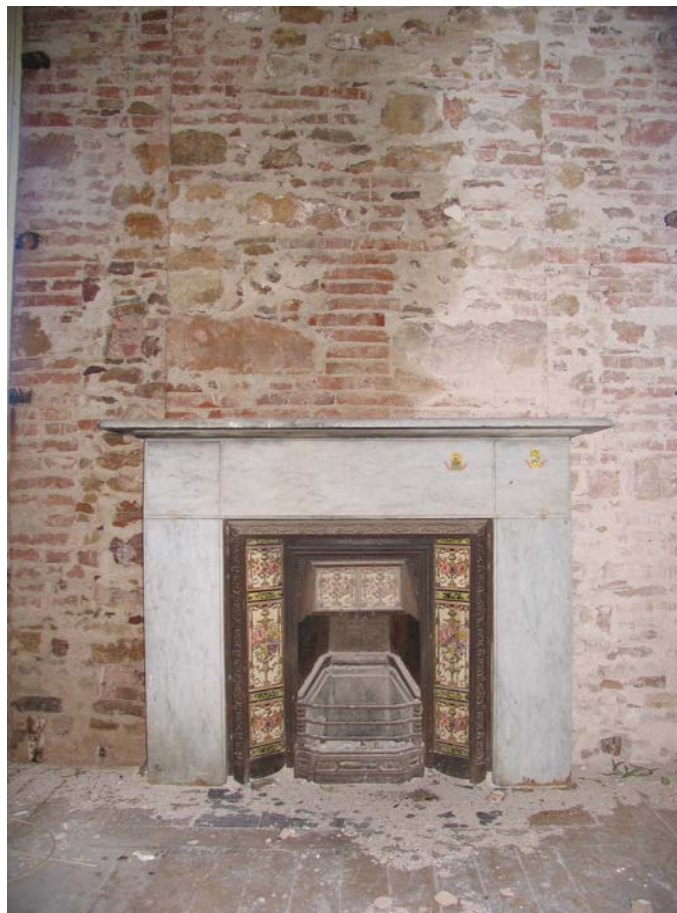
Φωτογραφία 40

Τα δύο τζάκια είναι μεταλλικά φέρουν μεταλλικό πλαίσιο και κεραμική επένδυση (φωτ.39). Στο μεταλλικό πλαίσιο υπάρχουν σκαλιστά άνθη και γεωμετρικά σχήματα. Γύρω από τα τζάκια υπάρχει μαρμάρινη επένδυση (φωτ.40).

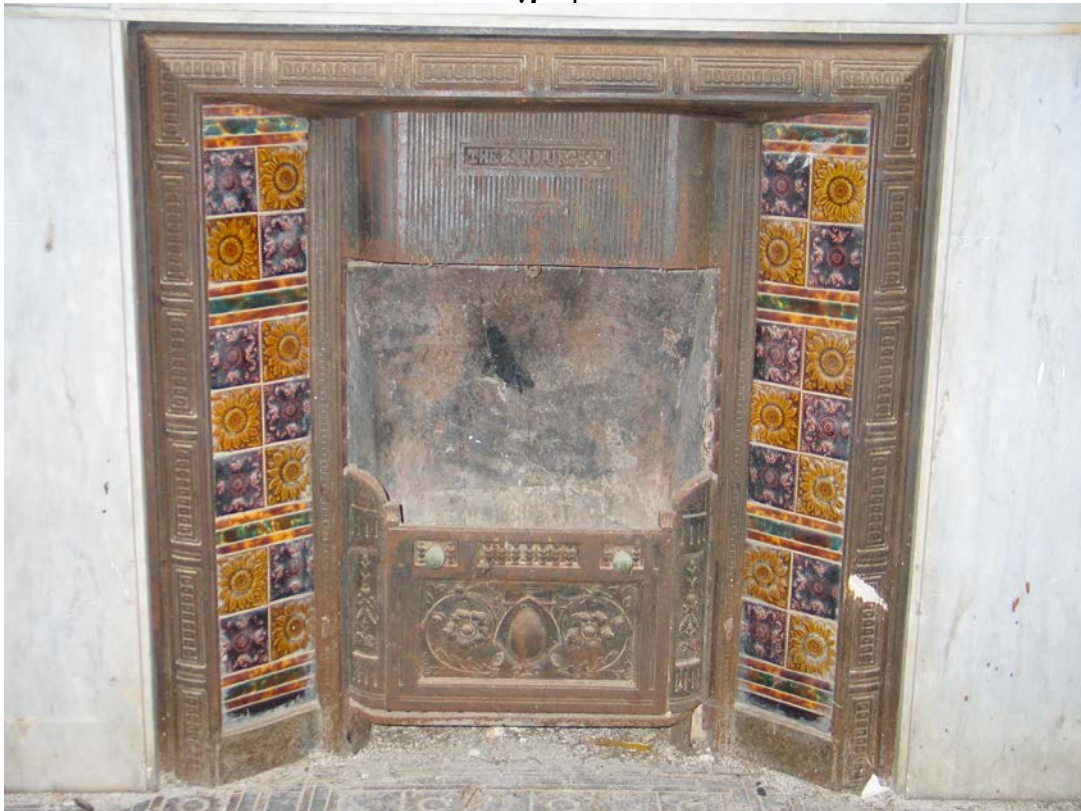
Φωτογραφία 41

Το ένα από τα δύο τζάκια, αυτό που βρίσκεται στην βόρεια όψη, φέρει την επιγραφή: « THE SANDRINGHAM »²⁶ (φωτ.41).

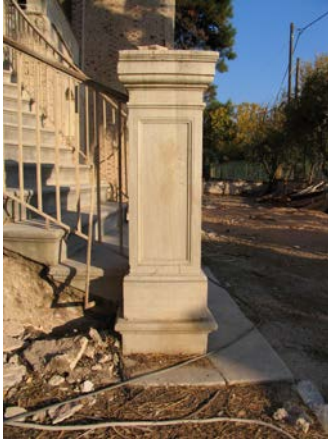
Φωτογραφία 42

Η κεντρική κλίμακα της εισόδου που οδηγεί από το επίπεδο της αυλής στον πρώτο όροφο του κτιρίου αποτελούνταν από λίθινα σκαλοπάτια (φωτ.20,21). Έχει μαρμάρινη επένδυση και μαρμάρινα τα δύο κολωνάκια στην αρχή της που στηρίζουν τα κιγκλιδώματα (φωτ.42,43).

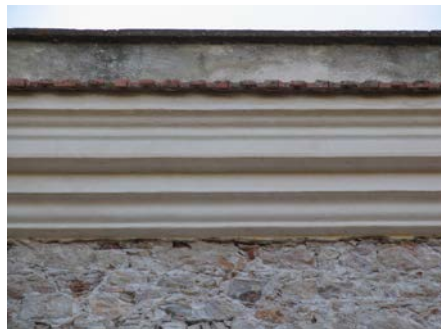
Η επίστεψη της στέγης γίνεται με περιμετρικό γείσο που φέρει στο τελείωμα του γαλλικό κεραμίδι (φωτ.44), πάνω από αυτό και λίγο προς τα μέσα υπάρχει το στηθαίο. Μέσα από το στηθαίο υπάρχουν οι καπνοδόχοι και τα διακοσμητικά πυργάκια, στην ανατολική και την δυτική πλευρά, ίδιου ύψους και διατομής δύο σε κάθε όψη (φωτ.12).

Φωτογραφία 44. Επίστεψη στέγης.

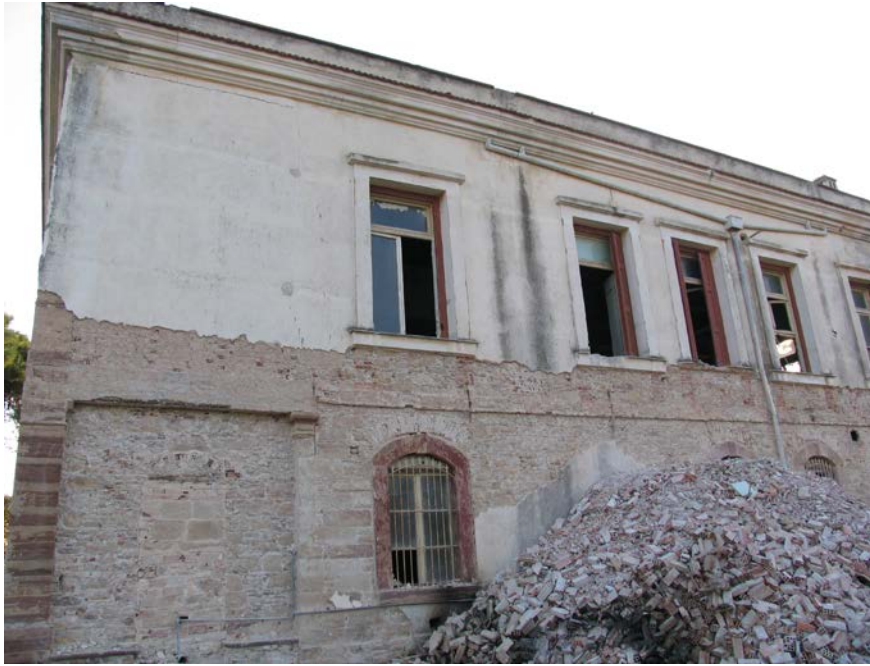
Σε μερικά σημεία του κτιρίου όπως στις γωνίες και τους παραστάδες ανοιγμάτων υπάρχουν επίκρανα. Ο διάκοσμος των όψεων είναι εν γένει κατασκευασμένος από τραβηχτά επιχρίσματα από ασβεστοκονίαμα. Μεταξύ του ισογείου και του ορόφου διακρίνουμε μαρμάρινη προεξοχή, η οποία «τρέχει» περιμετρικά του κτιρίου (φωτ.45)

Φωτογραφία 45.Βόρεια όψη.

Γύρω από τα παράθυρα του ορόφου διαμορφώνεται ισόπαχο επιχρισμένο πλαίσιο (κορνίζα)(φωτ.45).

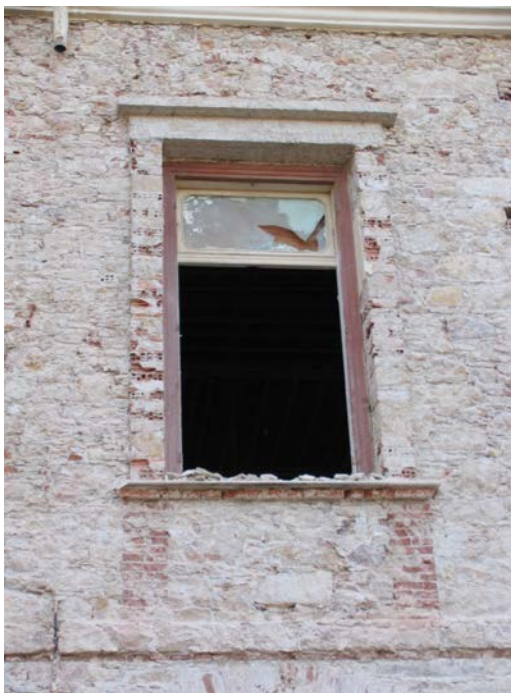
Στον όροφο η ποδιά των παραθύρων είναι από τούβλα και φέρει λεπτή επένδυση μαρμάρου. Το πρέκι είναι από οπλισμένο σκυρόδεμα και δημιουργεί τόξο πάνω από αυτό, οι παραστάδες είναι και αυτοί από τούβλα τα οποία συνεχίζονται κατακόρυφα ως το ύψος της πλάκας του ισόγειου, πιθανόν για λόγους αντιστήριξης (φωτ.49). Εσωτερικά κάτω από την ποδιά υπάρχουν σιδερένιοι δοκοί κατακόρυφοι και χιαστί, που πιθανόν θα λειτουργούν ως σύστημα ενίσχυσης των ανοιγμάτων (φωτ.50,51)

Φωτογραφία 49. Παράθυρα ορόφου εξωτερικά.

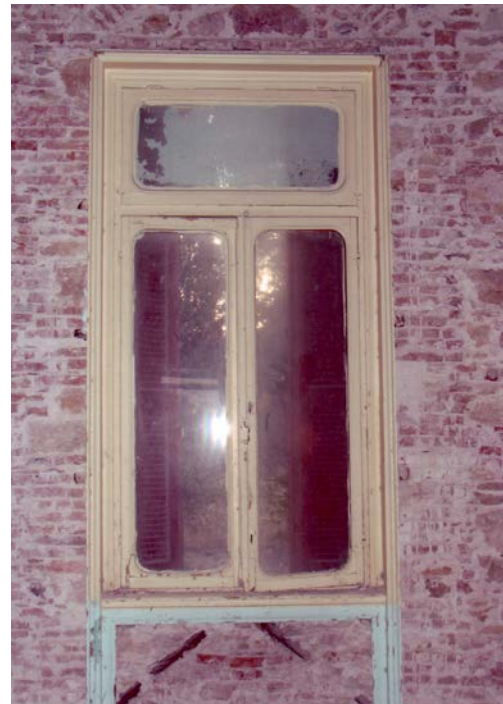
Φωτογραφία 51. Παράθυρα ορόφου εσωτερικά.

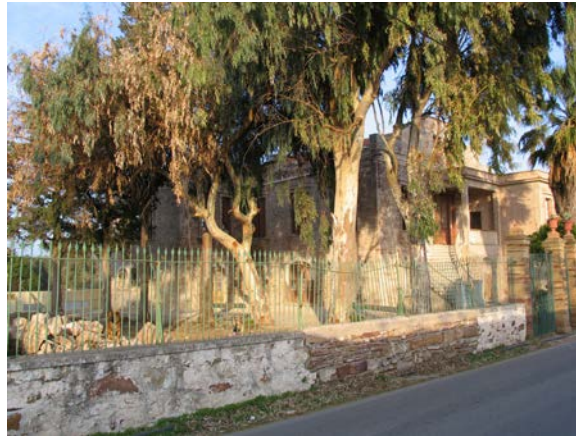
Στον περιβάλλοντα χώρο του τα κιγκλιδώματα τις περιφραξης καθώς και οι τοίχοι είναι σε μέτρια κατάσταση. Έχουν υποστεί μικρορωγμές από την ανάπτυξη φυτών (φωτ.53)

Φωτογραφία 53. Όψη από το δρόμο.
