ΠΑΝΕΠΙΣΤΗΜΙΟ ΔΥΤΙΚΗΣ ΑΤΤΙΚΗΣ

## ΠΤΥΧΙΑΚΗ ΕΡΓΑΣΙΑ

**Πειραματική μελέτη απόδοσης υδραυλικού αποσβεστήρα οχήματος  
σε συνθήκες αύξησης θερμοκρασίας του υδραυλικού μέσου**

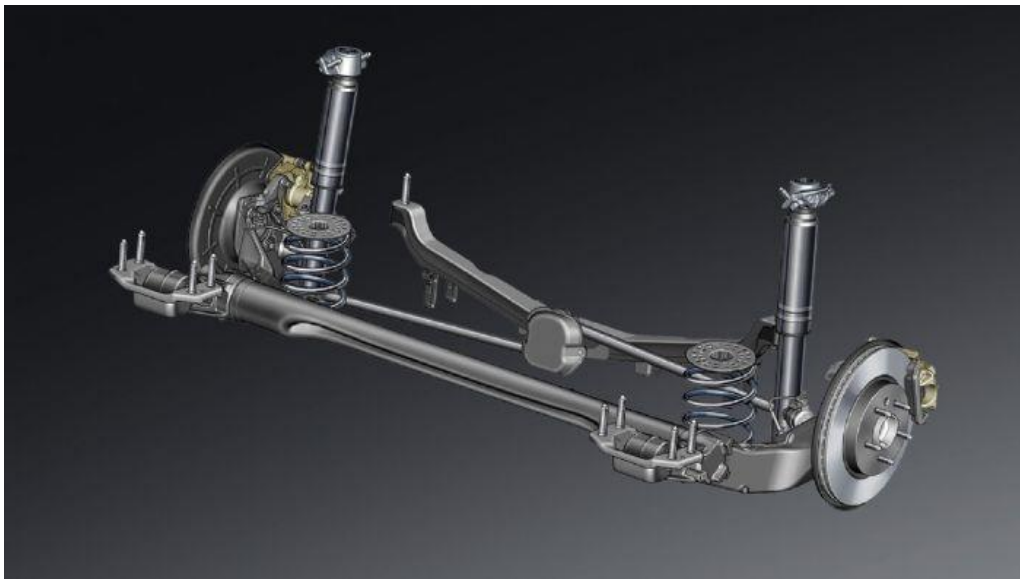
**Εικόνα 2:** Ημιάκαμπτος άξονας

Είναι από τους πιο διαδεδομένους πίσω άξονες σε επιβατικά οχήματα λόγω της απλότητας και του χαμηλού κόστους κατασκευής. Πλεονέκτημα του είναι η σταθερότητα που δημιουργεί στο όχημα στις στροφές. Η διάταξη του, αποτελείται από μια διαμήκη δοκό, ενώ στα άκρα της είναι συγκολλημένοι δύο διαμήκεις χαλύβδινοι βραχίονες όπου στερεώνονται οι τροχοί. Στα άκρα του ημιάκαμπτου άξονα, υπάρχουν σημεία πρόσδεσης, όπου ενώνεται το αμάξωμα με τον άξονα με κοιλίες μέσω ελαστικών εδράνων.

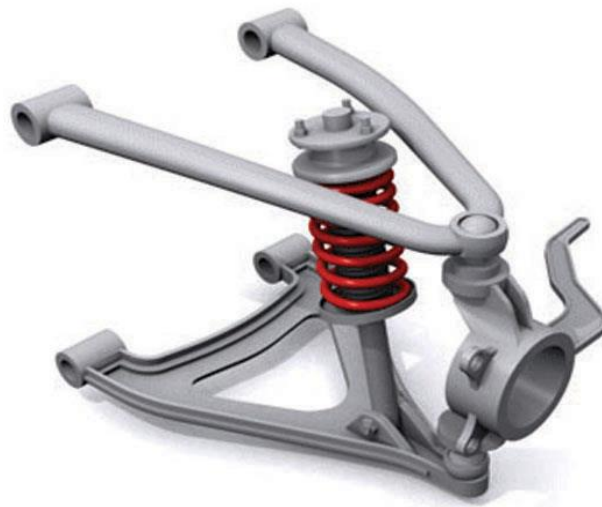
**Εικόνα 6 :** Ανάρτηση με διπλά ψαλίδια

Όπως και τα γόνατα Mac-Pherson τα διπλά ψαλίδια είναι πλέον πολύ διαδεδομένα ως σύστημα ανεξάρτητης ανάρτησης αφού χρησιμοποιούνται σε αγωνιστικά αυτοκίνητα ή αμάξια επιδόσεων. Χρησιμοποιούνται κυρίως σε αυτοκίνητα που έχουν τον κινητήρα στο εμπρός μέρος του αμαξώματος και διαθέτουν πισωκίνηση. Το σύστημα αυτό αποτελείται από δύο αρθρωτά ψαλίδια στο άνω και κάτω άκρο, τα οποία ενώνονται στο πλαίσιο του αυτοκινήτου και στον φορέα του άξονα του τροχού. Πλεονεκτήματα του συστήματος αυτού είναι το μικρό βάρος, η αντοχή και η εύκολη συντήρηση. Μειονέκτημά τους ο χώρος που καταλαμβάνουν και η περίεργη γεωμετρία που έχουν.

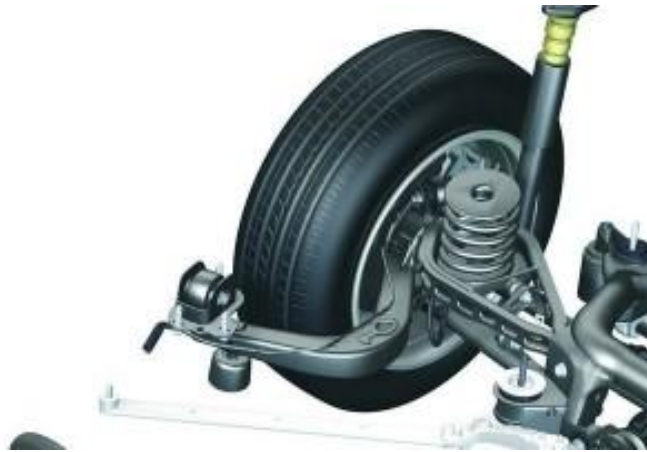
**Εικόνα 8 :** Υστερούντες βραχίονες

Δύο επιπλέον συστήματα ανεξάρτητης ανάρτησης είναι οι υστερούντες και οι ημιστερούντες βραχίονες. Οι πρώτοι, είναι απλοί διαμήκεις βραχίονες, που χρησιμοποιούνται σαν πίσω άξονας σε προσθιοκίνητα αυτοκίνητα. Καταλαμβάνουν μικρό χώρο στο πίσω μέρος του αυτοκινήτου, δημιουργώντας έτσι μεγάλο αποθηκευτικό χώρο, ενώ έχουν ακόμη φθηνή κατασκευή. Οι υστερούντες βραχίονες είναι συνδεδεμένοι με τους τροχούς, είναι παράλληλοι ως προς τον άξονα κίνησης, ενώ επιτρέπουν μεγάλες διαδρομές των ελατηρίων.

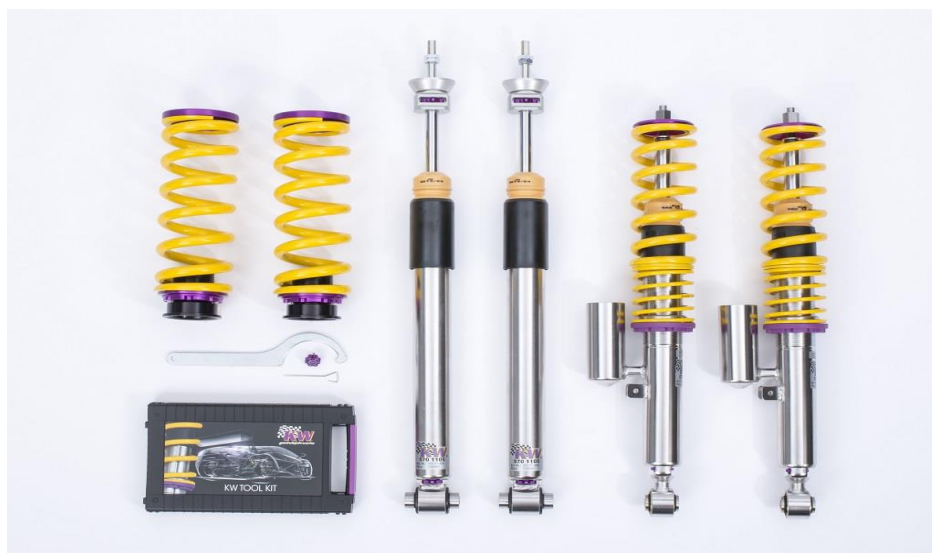
Εικόνα 13 : Ρυθμιζόμενα αμορτισέρ ( Εταιρεία KW )

Κύριο χαρακτηριστικό των συστημάτων αυτών είναι η λειτουργία τους μέσω ηλεκτρομαγνητικά ελεγχόμενων διόδων ( μία ή δύο ), οι οποίες παρέχουν μία εναλλακτική διαδρομή μέσω μιας συνεχόμενα ανοιχτής διόδου από την κεντρική. Στις διόδους συναντάμε βαλβίδες που λειτουργούν σε θέσεις On - Off, κρατώντας της διόδους ανοιχτές ή κλειστές. Με αυτόν το τρόπο αλλάζουν τα χαρακτηριστικά της απόσβεσης του αμορτισέρ, καθώς μπορούμε να ελέγξουμε το συνολικό εμβαδό των ανοιγμάτων που περνά το υγρό. Έτσι επιτυγχάνουμε 3 διαφορετικές ρυθμίσεις :

- **Θέση Normal** : Η μία βαλβίδα είναι ανοιχτή και η άλλη κλειστή.
- **Θέση Sport** : Και οι δύο βαλβίδες είναι κλειστές.
- **Θέση Comfort** : Και οι δύο βαλβίδες είναι ανοιχτές.

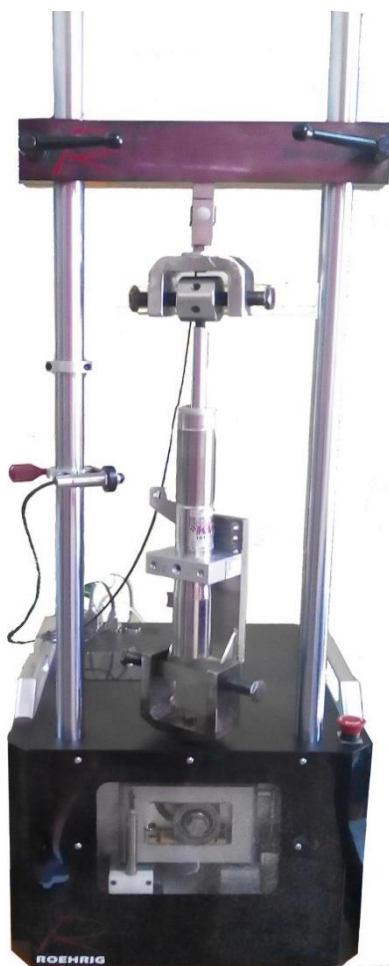
**Εικόνα 15 :** Μηχάνημα Roehrig 2VS πειραματικής διάταξης.

Ο τρόπος λειτουργίας του μηχανήματος, είναι πολύ απλός. Αρχικά, ο εσωτερικός κύλινδρος του αποσβεστήρα, πακτώνεται στο άνω άκρο του μηχανήματος, ενώ ο εξωτερικός κύλινδρος αρθρώνεται στο κάτω μέρος, το οποίο είναι συνδεδεμένο με τον κεντρικό άξονα κίνησης του μηχανήματος. Κατά τη διάρκεια της δοκιμής, ο εξωτερικός κύλινδρος πραγματοποιεί παλινδρομική κίνηση με συγκεκριμένη διάρκεια και ταχύτητα, η οποία ορίζεται σύμφωνα με τα πρότυπα του κατασκευαστή του εκάστοτε αποσβεστήρα. Το μηχάνημα είναι συνδεδεμένο με ηλεκτρονικό υπολογιστή, που φέρει το πρόγραμμα του και όλα τα αποτελέσματα των μετρήσεων και δοκιμών εμφανίζονται και αποθηκεύονται σε αυτόν. Το πρόγραμμα του μηχανήματος, είναι ικανό να εμφανίσει πληθώρα συνδυαστικών γραφημάτων, ανάλογα με το τι ζητάει ο καθένας στις δοκιμές του.

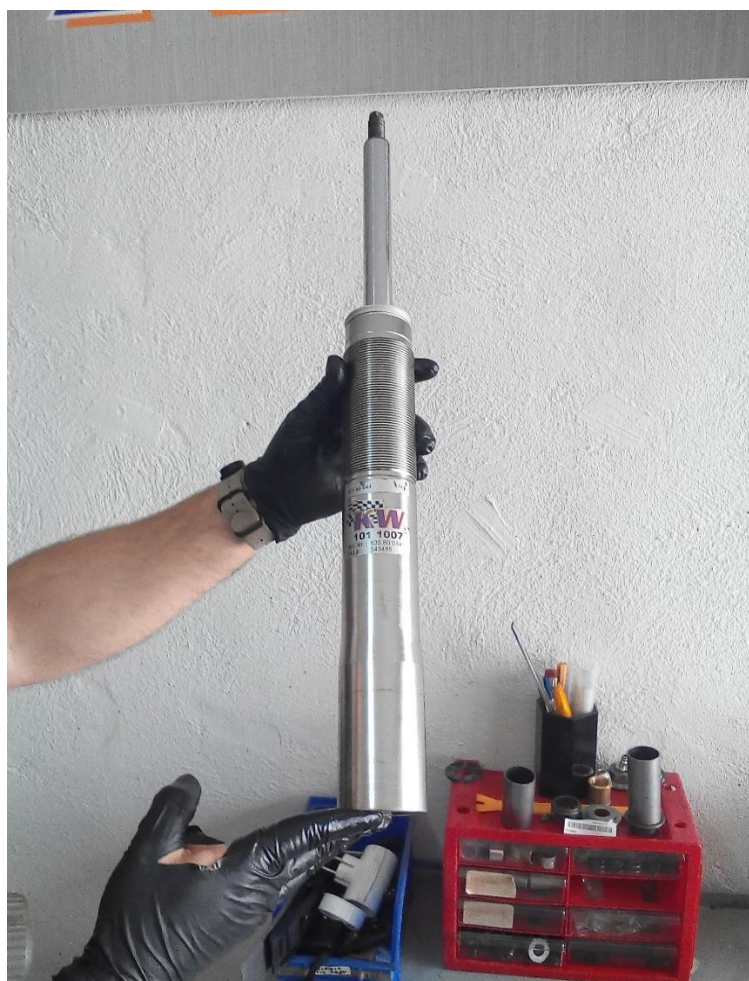
**Εικόνα 18 :** Αποσβεστήρας πειραματικής διάταξης.

Όπως αναφέρθηκε προηγουμένως, ο συγκεκριμένος αποσβεστήρας είναι της Γερμανικής εταιρίας KW και το μοντέλο του αμορτισέρ που χρησιμοποιήσαμε είναι Variant 2. Τα χαρακτηριστικά του συγκεκριμένου αμορτισέρ και μερικές από τις βασικές του ρυθμίσεις είναι :

- Ο αποσβεστήρας είναι κατασκευασμένος από ανοξείδωτο χάλυβα. Πλεονεκτήματα του συγκεκριμένου υλικού, είναι ότι παρουσιάζουν αντοχή στη διάβρωση, υψηλή μηχανική αντοχή και επιπλέον, χαμηλή θερμική αγωγιμότητα.
- Είναι ένας ρυθμιζόμενος αποσβεστήρας σε ύψος και ταχύτητα επαναφοράς ( rebound = 18 κλικ ρύθμισης ).
- Η βασική του ρύθμιση από τον κατασκευαστή είναι : πλήρως κλειστός ο αποσβεστήρας και 9 κλικ αριστερά.
- Στην επαναφορά, ρυθμίζουμε το low speed ( ταχύτητα επαναφοράς μετά από βύθιση ).
- Στον αποσβεστήρα πέρα από το λάδι συγκεκριμένων προδιαγραφών, στο τέλος κάθε επισκευής προσαρτάται 5 bar άζωτο.

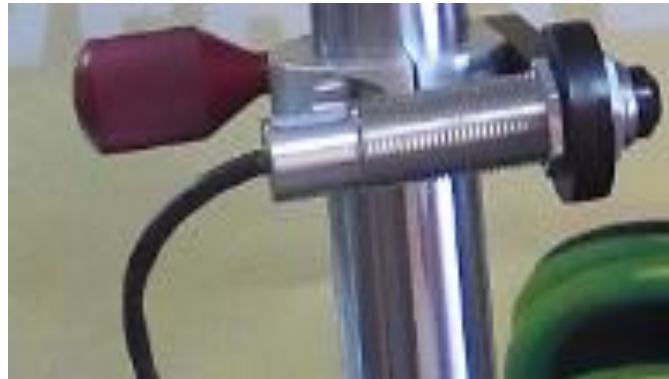
**Εικόνα 19 :** Αισθητήρας θερμοκρασίας RAC13A.

**Σημείωση 3 :** Οι τιμές της θερμοκρασίας που λήφθηκαν στα τρία μέρη του ασποσβεστήρα αφορούν τη θερμοκρασία του εξωτερικού κυλίνδρου. Το μοντέλο αισθητήρα θερμοκρασίας που χρησιμοποιήθηκε βάση του κατασκευαστή και φέρει το μηχανήμα είναι το **RAC13A, SN : 97760080, Power requirements : 12-24 VDC.**

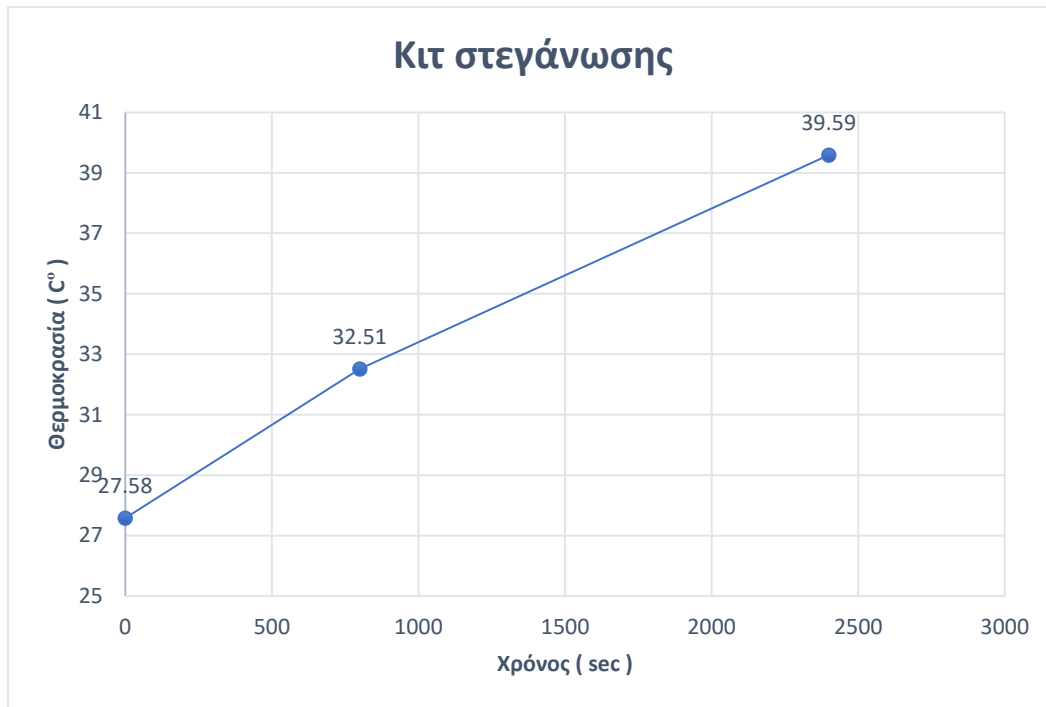
**Διάγραμμα 3 :** Θερμοκρασιακή διαφορά στο κίτ στεγάνωσης σε διάρκεια 30 δοκιμών για μεταχειρισμένο αποσβεστήρα.

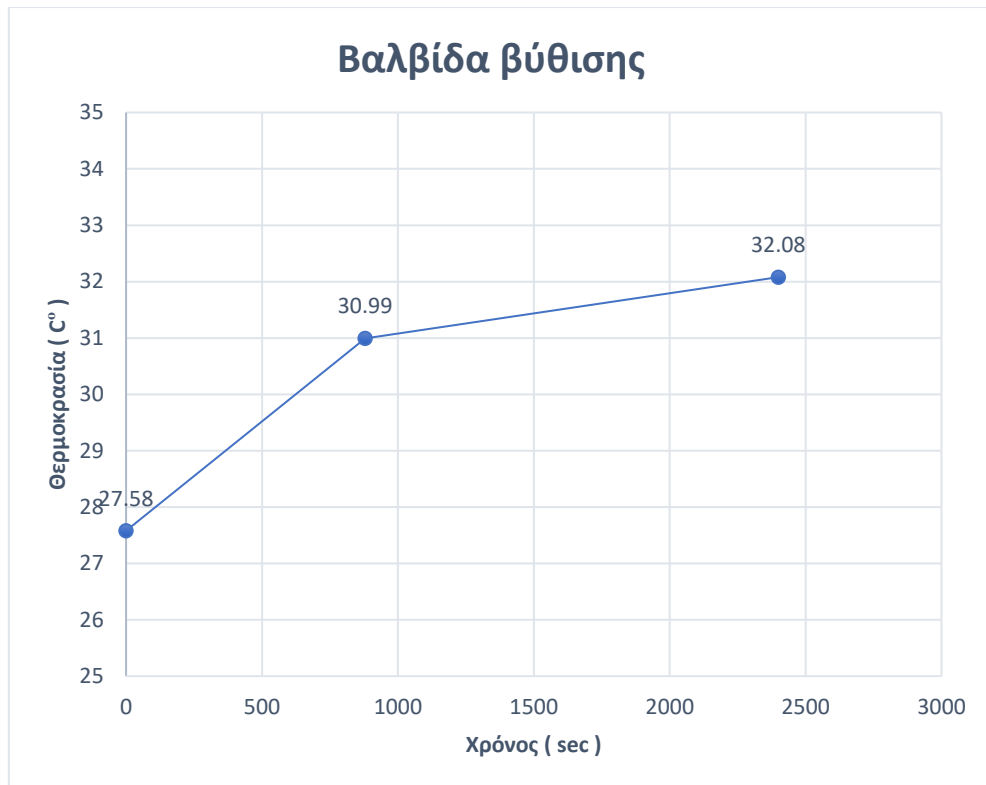
**Διάγραμμα 4 :** Θερμοκρασιακή διαφορά στη βαλβίδα βύθισης σε διάρκεια 30 δοκιμών για μεταχειρισμένο αποσβεστήρα.

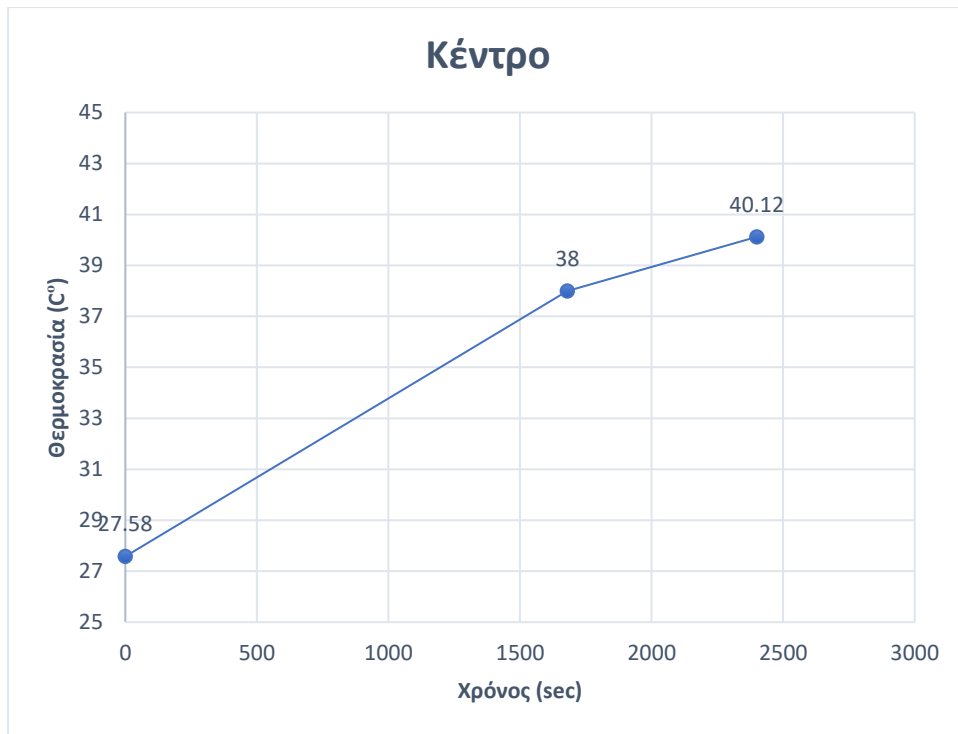
**Διάγραμμα 5 :** Θερμοκρασιακή διαφορά στο κέντρο σε διάρκεια 30 δοκιμών για μεταχειρισμένο αποσβεστήρα.

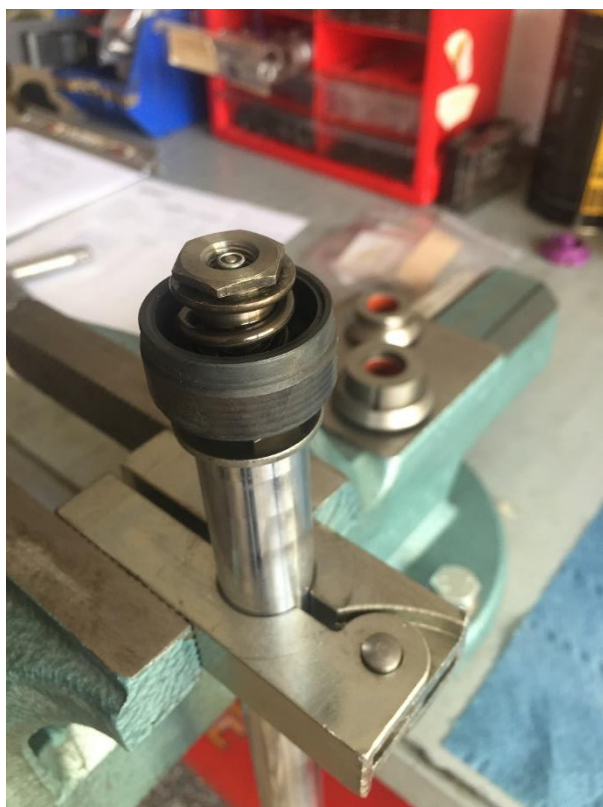
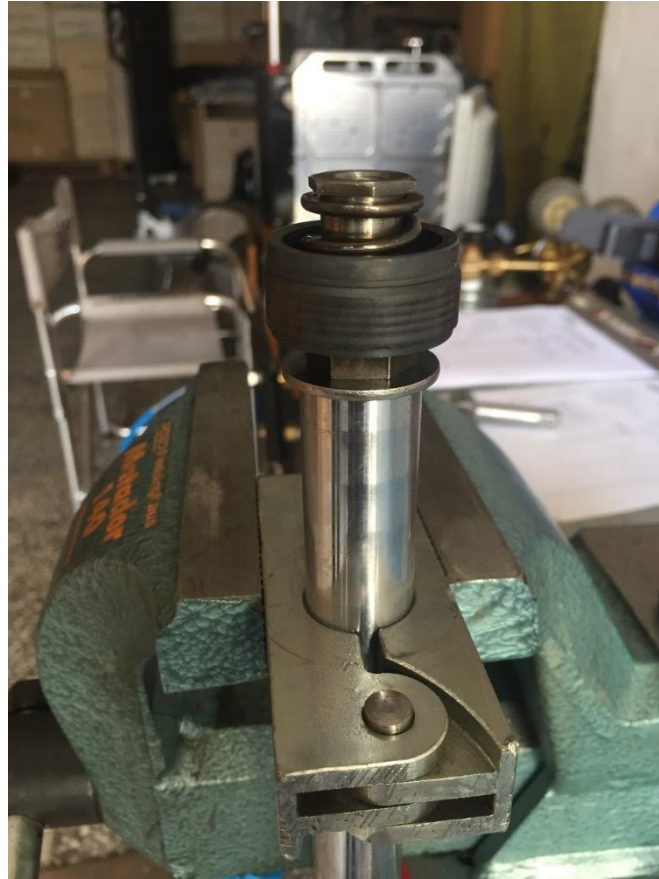
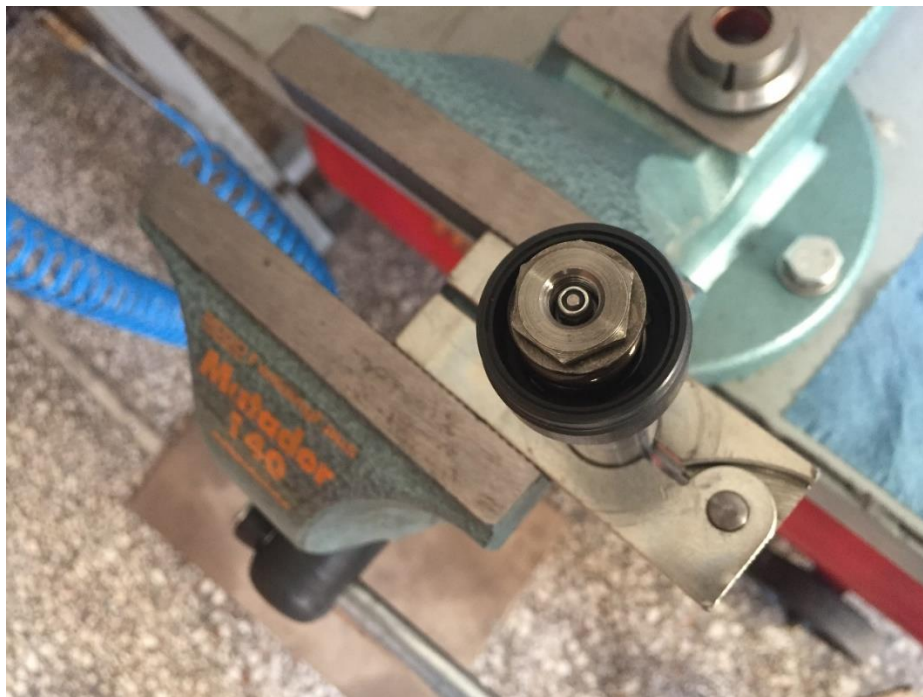
Οι παρακάτω εικόνες δείχνουν το εσωτερικό καθώς και τα μέρη του αποσβεστήρα στο κιτ στεγάνωσης και στην βαλβίδα βύθισης που αντικαταστάθηκαν.

**Εικόνα 21** : Βαλβίδα βύθισης.

Εικόνα 22 : Βαλβίδα βύθισης.

Εικόνα 23 : Βαλβίδα βύθισης.

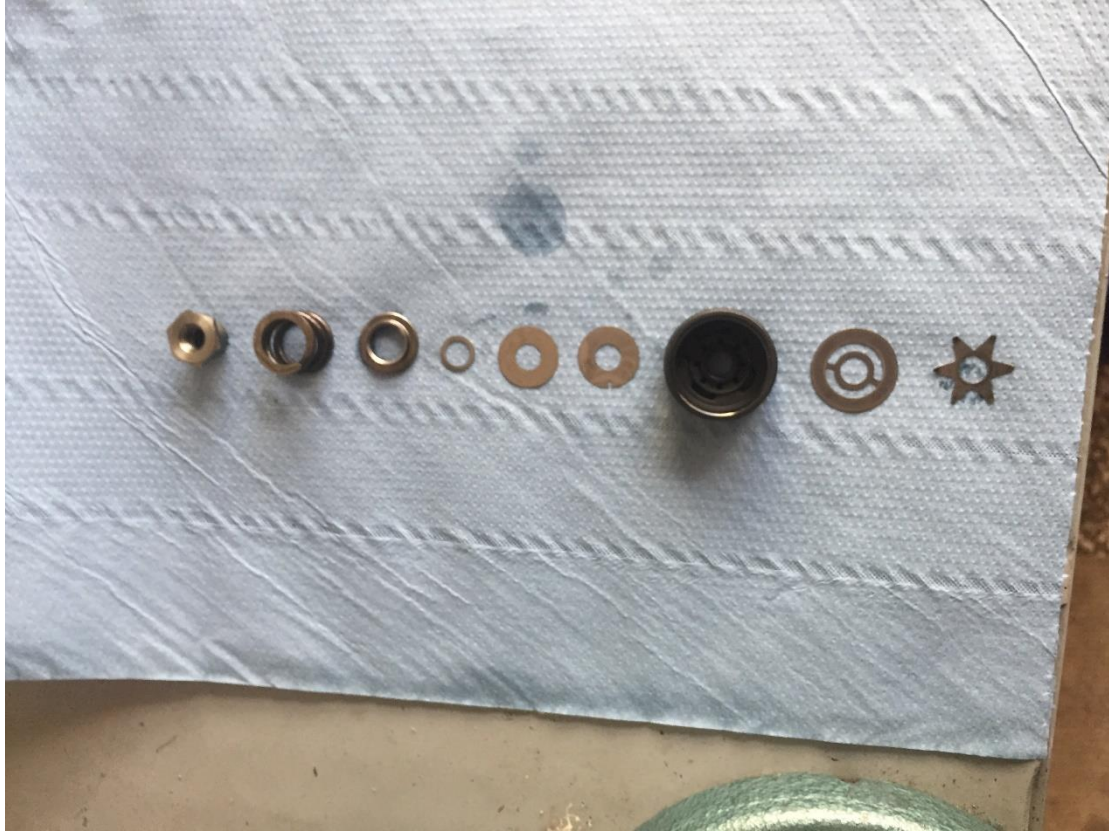
- Το έμβολο ( πιστόνι )
- Το ελατήριο
- Ροδέλες οι οποίες καθορίζουν τα χαρακτηριστικά της επαναφοράς ( rebound )

**Εικόνα 24 :** Εσωτερικά μέρη βαλβίδας βύθισης.

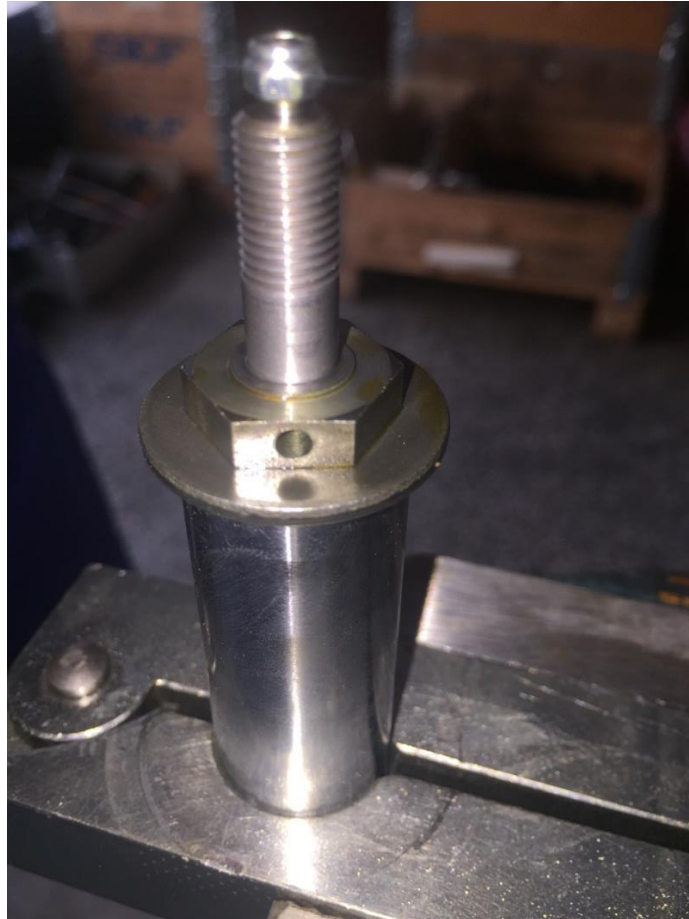
**Εικόνα 25 :** Βαλβίδα βύθισης. Μέσα από την συγκεκριμένη οπή περνά το λάδι κατά την λειτουργία του αποσβεστήρα. Από το σημείο αυτό μεταβάλλονται οι δυνάμεις της επαναφοράς στην περιοχή των χαμηλών ταχυτήτων ( low speed ) του αποσβεστήρα.

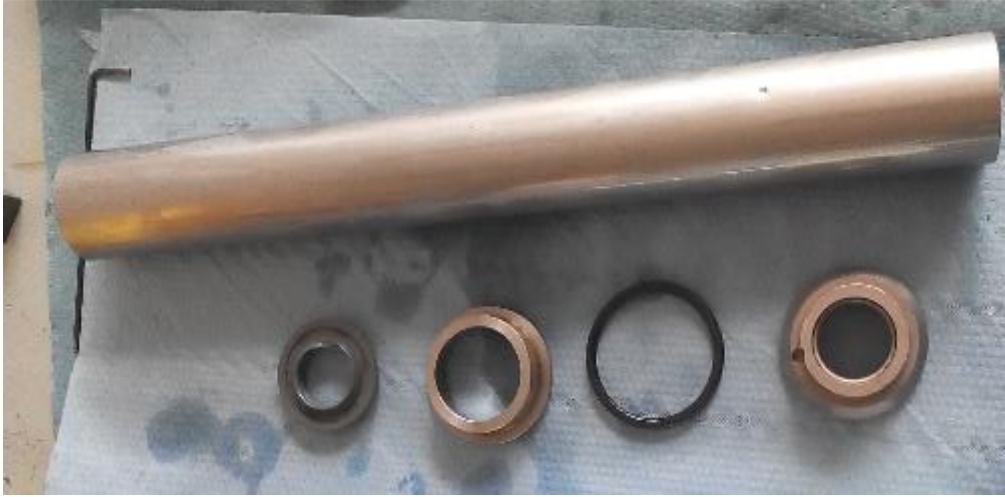
- Τσιμούχα
- Ροδέλα
- Καπάκι
- Μεταλλικός δακτύλιος με υλικό τριβής ( ρουλεμάν PU : πάνω σε αυτό δουλεύει το καλάμι )

**Εικόνα 26 :** Κιτ στεγάνωσης. Ροδέλα, τσιμούχα, ρουλεμάν PU.

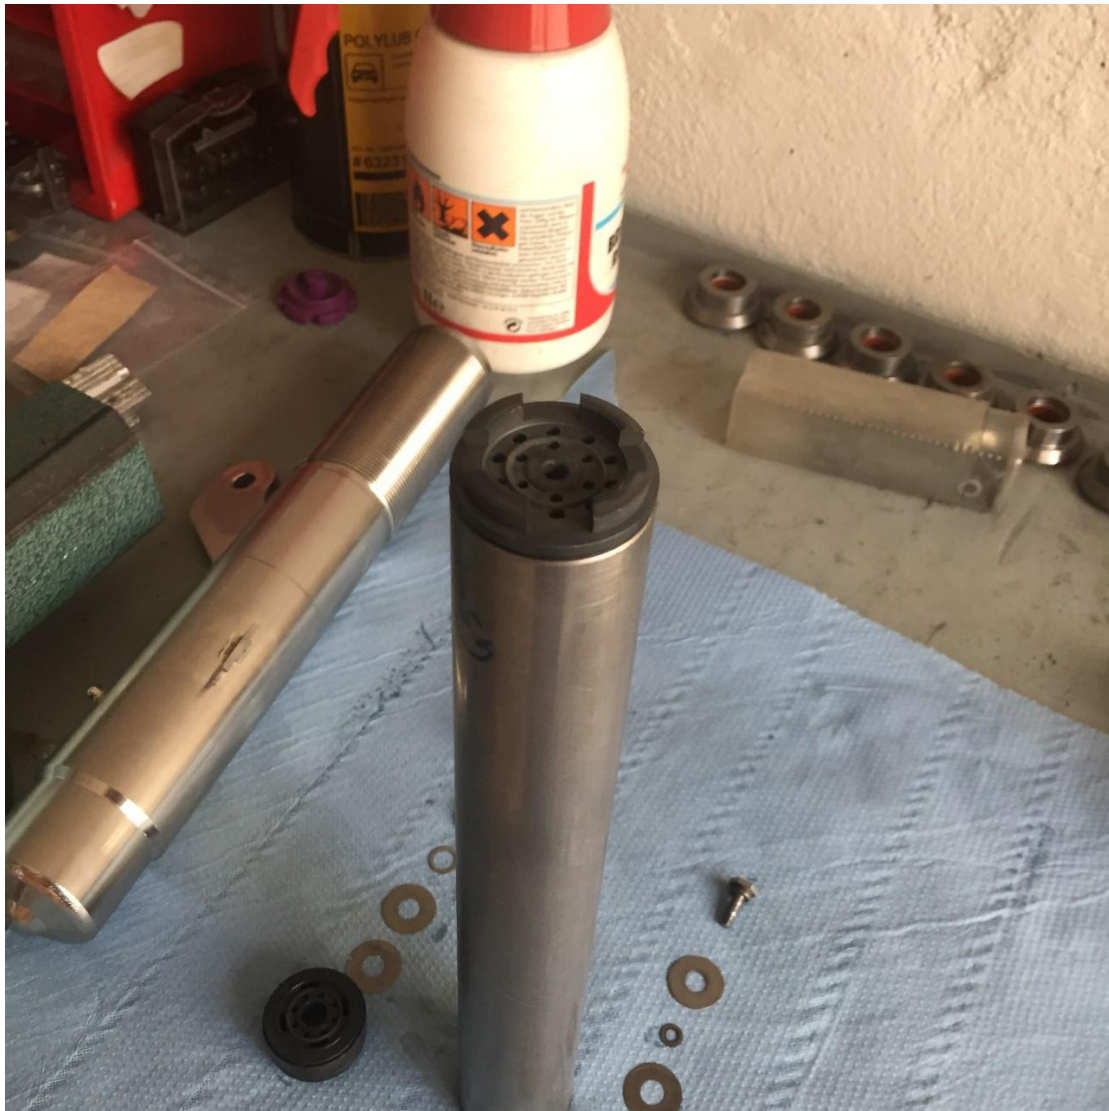
**Εικόνα 27 :** Βαλβίδα βύθισης η οποία βρίσκεται στο κάτω μέρος του εσωτερικού σωλήνα.

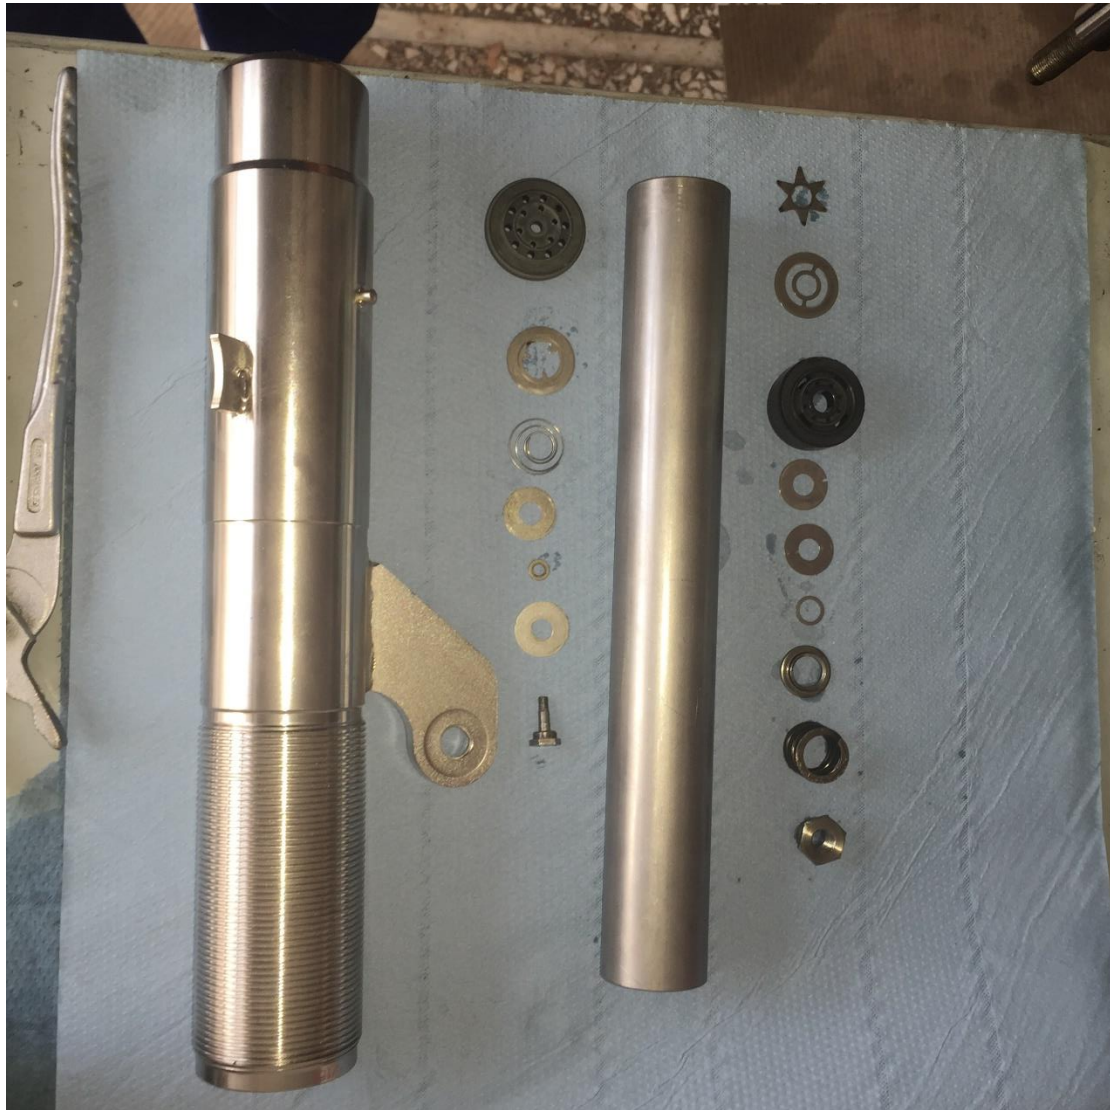
**Εικόνα 28 :** Εσωτερικά μέρη αποσβεστήρα και εξωτερικός κύλινδρος. Βαλβίδα βύθισης, βαλβίδα επαναφοράς δεξιά.

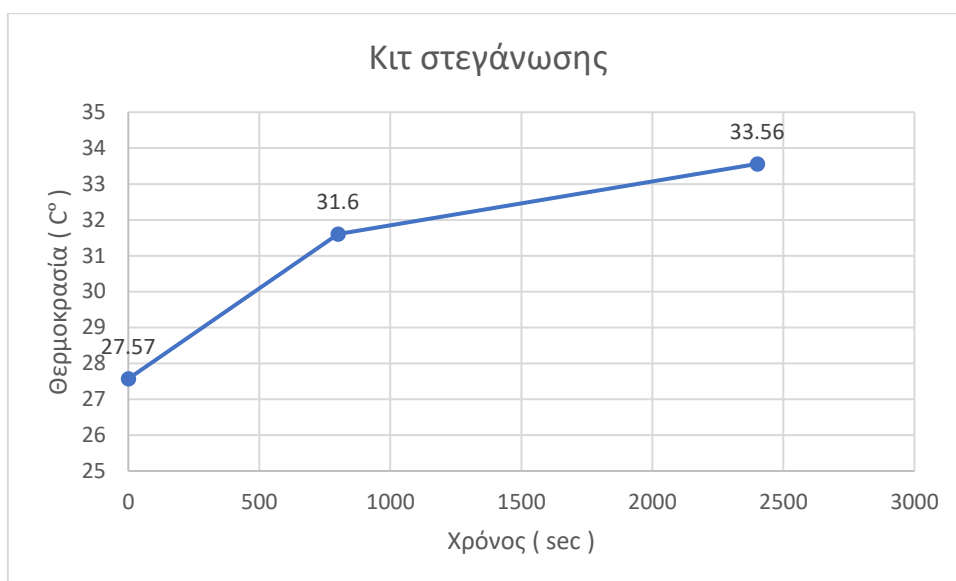
**Διάγραμμα 8 :** Θερμοκρασιακή διαφορά στο κιτ στεγάνωσης σε διάρκεια 30 δοκιμών για επισκευασμένο αποσβεστήρα με μεταχειρισμένο λάδι.

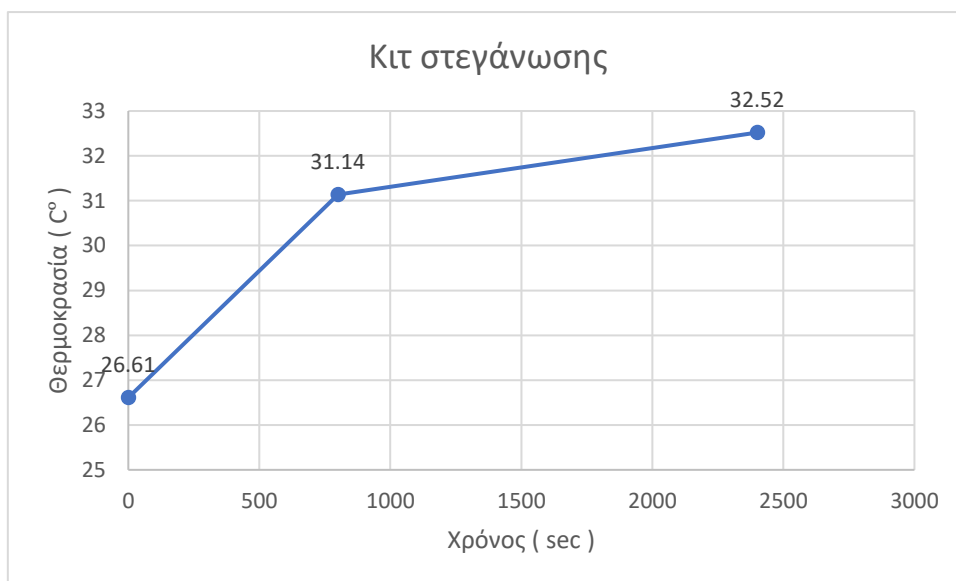
**Διάγραμμα 13 :** Θερμοκρασιακή διαφορά στο κιτ στεγάνωσης σε διάρκεια 30 δοκιμών για επισκευασμένο αποσβεστήρα με καινούριο λάδι.

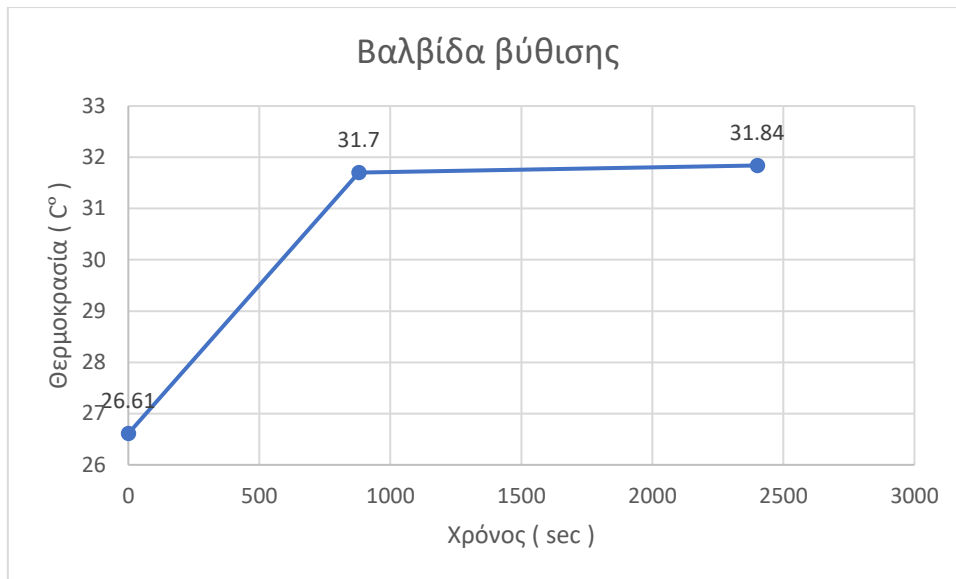
**Διάγραμμα 14 :** Θερμοκρασιακή διαφορά στη βαλβίδα βύθισης σε διάρκεια 30 δοκιμών για επισκευασμένο αποσβεστήρα με καινούριο λάδι.

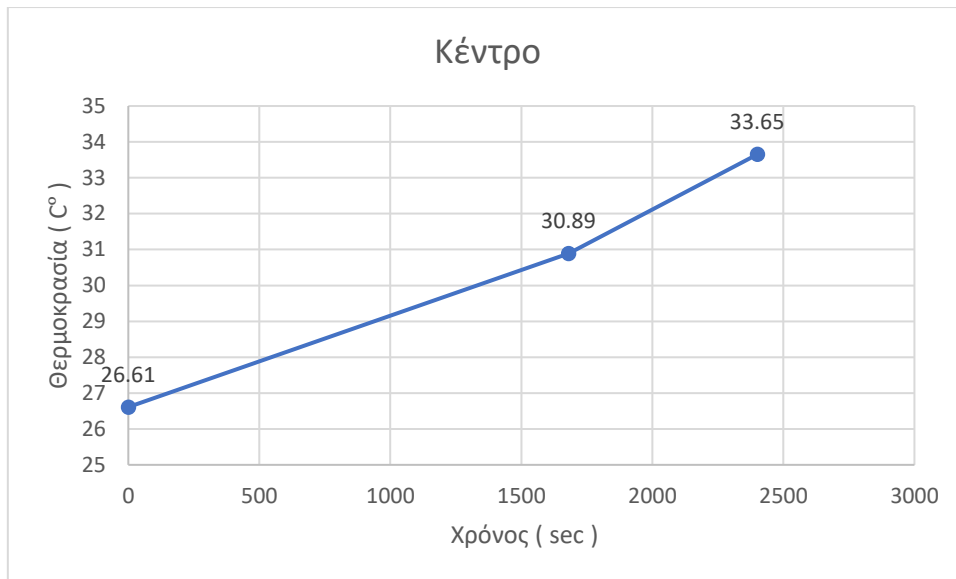
**Διάγραμμα 15 :** Θερμοκρασιακή διαφορά στο κέντρο σε διάρκεια 30 δοκιμών για επισκευασμένο αποσβεστήρα με καινούριο λάδι.

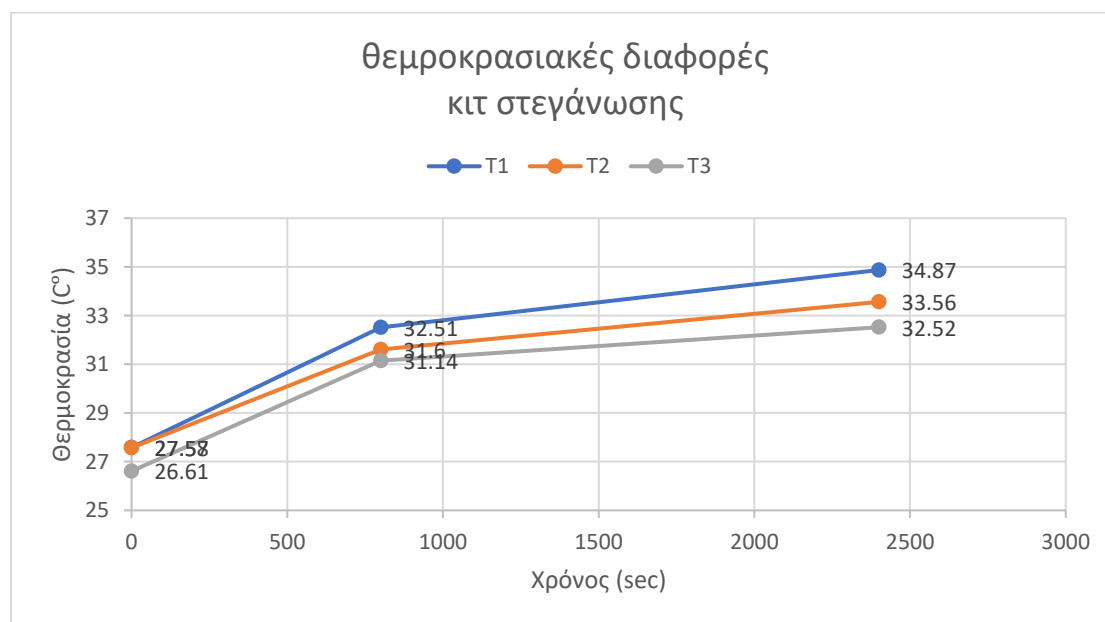
**Διάγραμμα 16 :** Θερμοκρασιακή διαφορά στο κιτ στεγάνωσης μεταξύ των 3 καταστάσεων του αποσβεστήρα

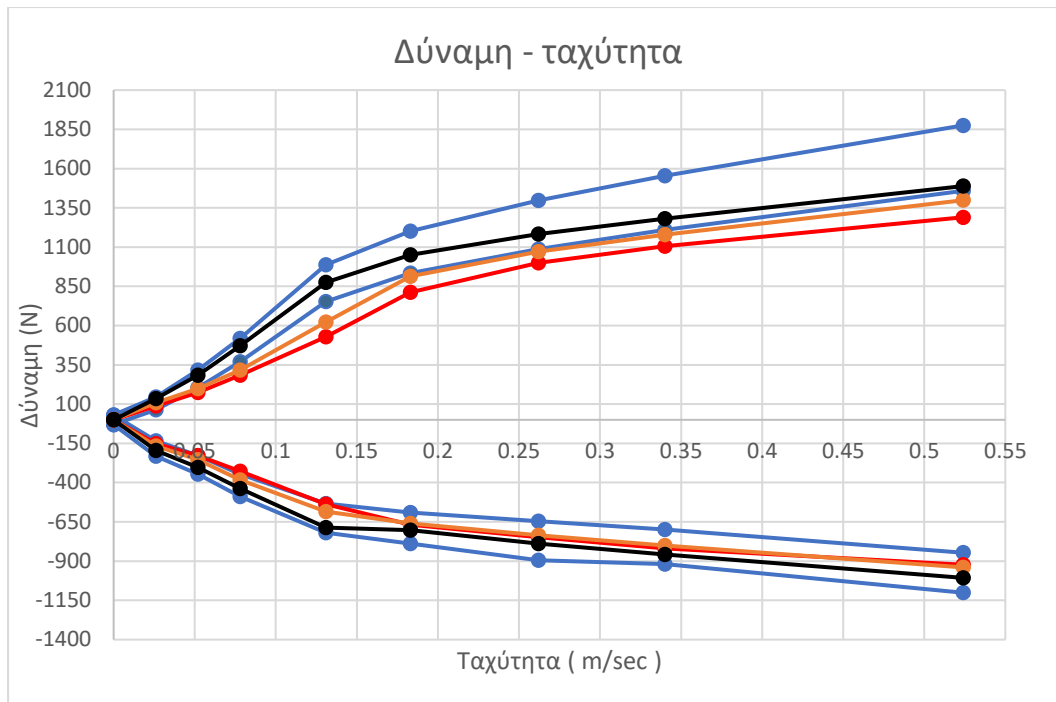
**Διάγραμμα 20 :** Διάγραμμα δύναμης – ταχύτητας για βύθιση και επαναφορά για 1η μέτρηση. Το άνω μέρος αφορά τις δυνάμεις επαναφοράς του αποσβεστήρα και το κάτω μέρος του διαγράμματος αφορά τις δυνάμεις βύθισης.
