**ΣΧΟΛΗ ΤΕΧΝΟΛΟΓΙΚΩΝ ΕΦΑΡΜΟΓΩΝ  
ΤΜΗΜΑ ΠΟΛΙΤΙΚΩΝ ΔΟΜΙΚΩΝ ΕΡΓΩΝ**

**ΤΙΤΛΟΣ ΠΤΥΧΙΑΚΗΣ ΕΡΓΑΣΙΑΣ**

**«ΑΠΟΤΥΠΩΣΗ ,ΑΠΟΚΑΤΑΣΤΑΣΗ ΚΑΙ ΠΡΟΤΑΣΗ ΕΠΑΝΑΧΡΗΣΗΣ ΤΟΥ ΠΑΛΑΙΟΥ  
ΑΡΧΟΝΤΙΚΟΥ ΛΟΓΟΘΕΤΗ ΣΤΟ ΘΕΣΠΡΩΤΙΚΟ ΠΡΕΒΕΖΗΣ ΩΣ ΠΑΡΑΔΟΣΙΑΚΟΥ  
ΞΕΝΩΝΑ»**

**ΙΑΝΟΥΑΡΙΟΣ 2010**

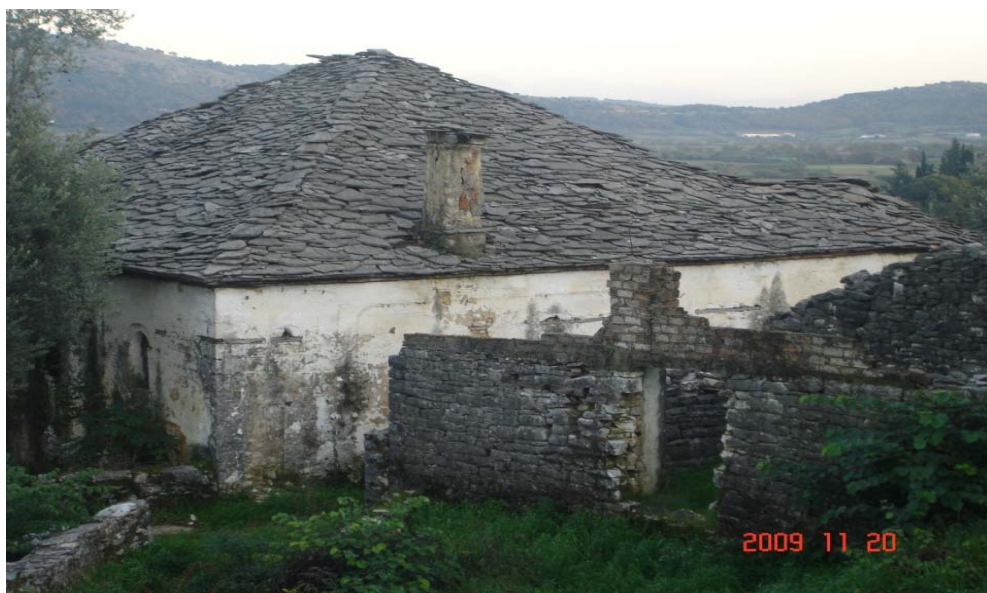
Σημερινή φάση της οικίας, με επίχρηση σε όλες τις εξωτερικές επιφάνειες

Έναν αιώνα αργότερα, στην περίοδο του μεσοπολέμου, ίσως και νωρίτερα, στην εξωτερική επιφάνεια της τοιχοποιίας και κυρίως της νότιας και δυτικής όψης προστέθηκε επίχρισμα από ασβεστοκονίαμα, το οποίο αλλοίωσε την αρχική εικόνα της οικίας. Αυτή η πρακτική συνηθιζόταν εκείνα τα χρόνια, είτε για λόγους καλύτερης μόνωσης είτε για αισθητικούς λόγους. Άλλες δύο μετατροπές έρχονται να «επιδεινώσουν» κάπως την εικόνα του κτίσματος. Πρώτα η δημιουργία μικρού πρόχειρου δωματίου στη μέση του προθαλάμου – κουζίνας που εμπόδιζε την προσέγγιση στον οντά φιλοξενίας και δεύτερον, η προσθήκη μεγάλου παραθύρου στην ανατολική όψη, που ναι μεν πρόσθεσε περισσότερο φωτισμό, όμως έσπασε τη συμμετρία που υπήρχε μεταξύ των άλλων τεσσάρων μικρών παραθύρων. Δεν πρέπει βέβαια να παραβλέπεται πως όλα τα παραπάνω ήταν αποτέλεσμα των νέων αναγκών, που προέκυψαν με τη πάροδο των χρόνων.

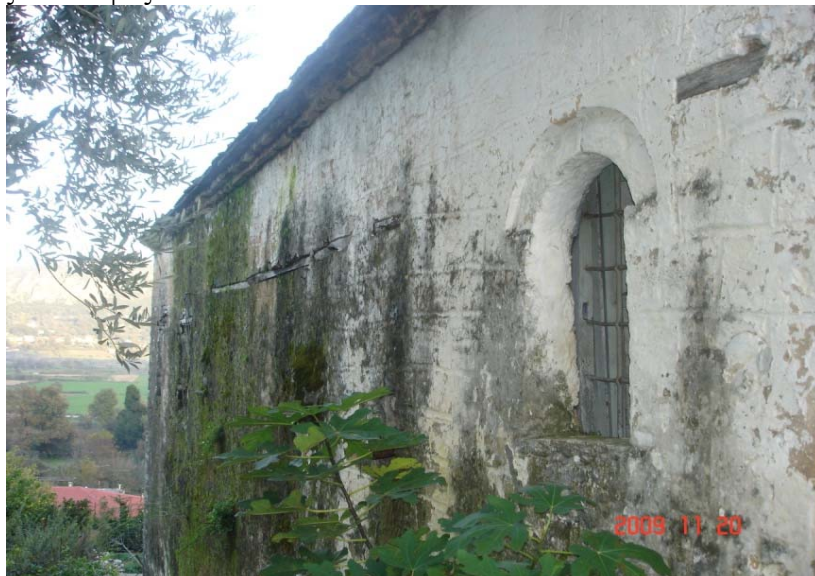
**Ευθυγραμμία στη βόρεια πλευρά**

Στην αποτύπωση των τεσσάρων όψεων οι δυσκολίες και τα επικίνδυνα σημεία ήταν διαφορετικά, ενώ η διαδικασία μέτρησης σχεδόν πάντα η ίδια. Αφού ορίστηκαν ευθυγραμμίες και πήραν τη μορφή σπάγκου που στηριζόταν σε καρφιά, ανά ένα μέτρο στην οριζόντια απόσταση του σπάγκου μετριόταν κατακόρυφες αποστάσεις από αυτόν ως το γείσο της στέγης και αντίστροφα και προς το έδαφος.

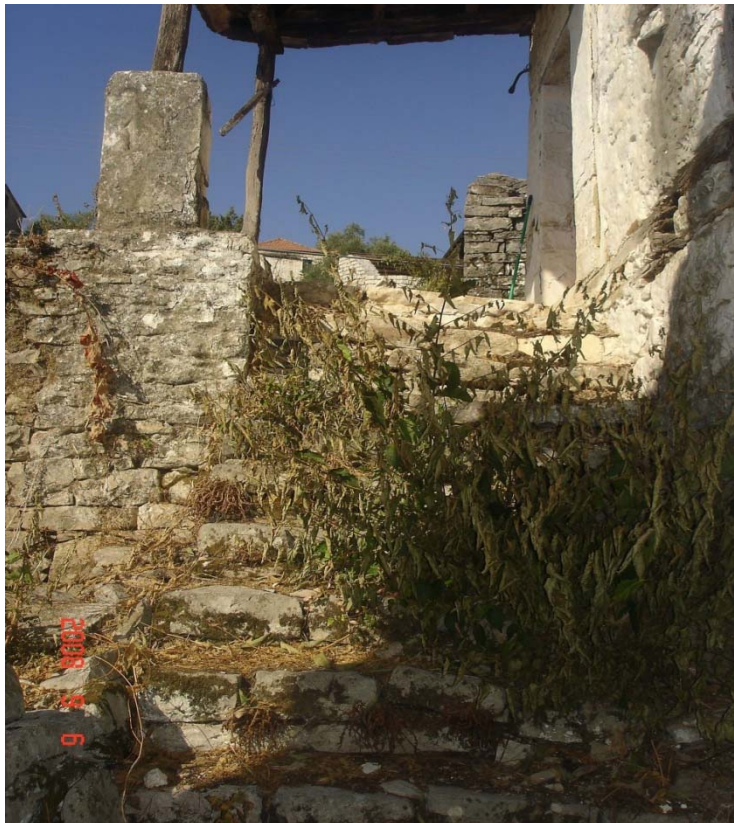
**Βλάστηση στη κλίμακα**

Άλλο σημείο που χρειάζεται ιδιαίτερη προσοχή, είναι η πετρόκτιστη κλίμακα στη νότια όψη, μέσω της οποίας επικοινωνούσε το ανώι με το κατώι, καθώς δεν υπήρχε καμία άλλη κτιστή κλίμακα στο εσωτερικό της οικίας. Η κακή κατάσταση των λίθινων αναβαθμίδων και η ύπαρξη λειχήνων που μαζί με την υγρασία δημιουργούν κίνδυνο ολίσθησης.

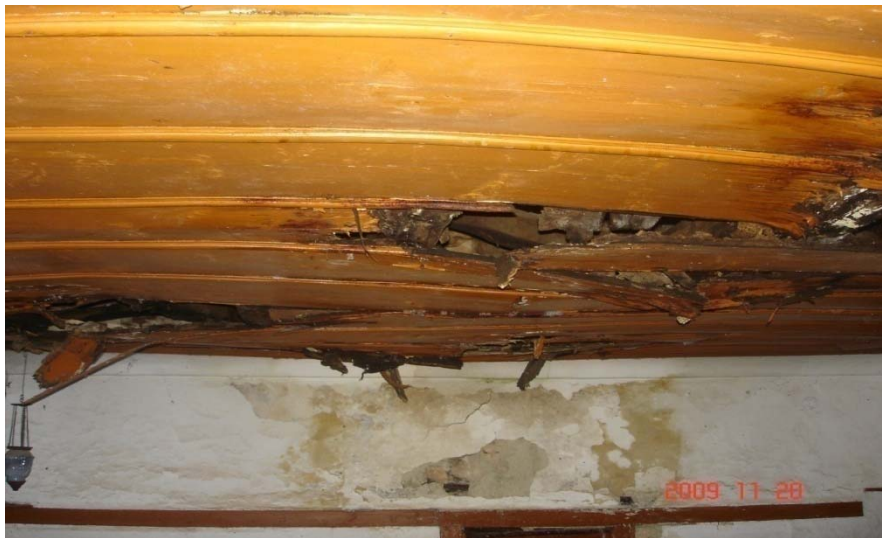
**Ξύλινη ψευδοροφή του δεύτερου νοντά**

Το επόμενο οριζόντιο επίπεδο είναι η οροφή που στη μεγαλύτερη έκτασή της είναι ακάλυπτη προς το ξυλότυπο της στέγης. Μόνο στο χώρο του δεύτερου νοντά υπάρχει ξύλινη λουστραρισμένη ψευδοροφή από πηγάκια, ενώ στη ψευδοροφή του ξενώνα ήταν καρφωμένα φύλλα ξύλου. Στο κατώι, την οροφή αποτελούσε το κάτω μέρος του δαπέδου του μεσοπατώματος, με το σανίδωμα και τις δοκούς.

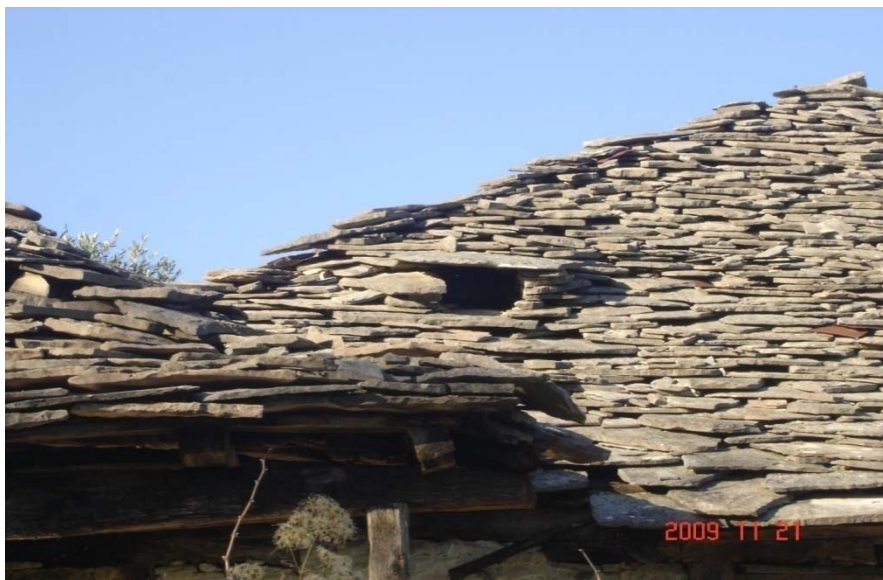
**Μικρό άνοιγμα στη στέγη**

Στη νοτιοδυτική πλευρά της τετράρριχτης στέγης οι σχιστόπλακες σχηματίζουν μικρό άνοιγμα από το οποίο εισχωρούσε φως στο μεγάλο οντά που δεν φωτιζόταν με επάρκεια. Το φως, αφού περνούσε από το μικρό άνοιγμα, κατέληγε στο χώρο του νοντά με τη βοήθεια εσωτερικού παραθύρου.

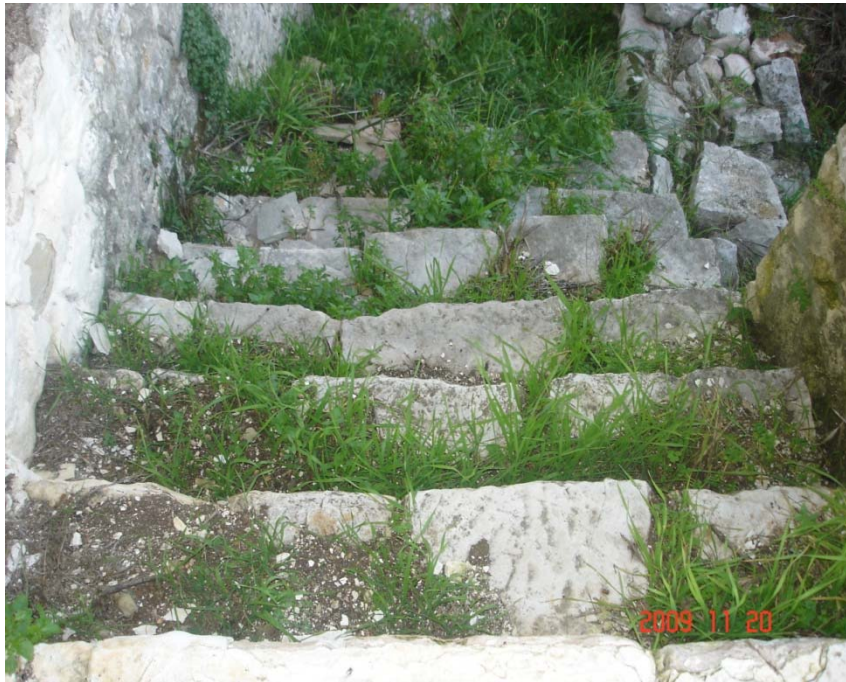
**Λίθινη κλίμακα**

Δομικό οργανισμό αποτελεί και η εξωτερική σκάλα στη νότια όψη που γεφυρώνει τις δύο στάθμες της οικίας. Η μορφολογία της είναι απλή καθώς πρόκειται για τυπική λιθοκατασκευή με κλιμακωτά προβαλλόμενους αναβαθμούς.

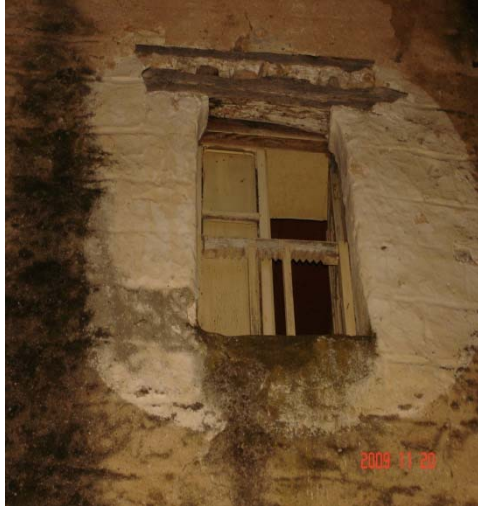
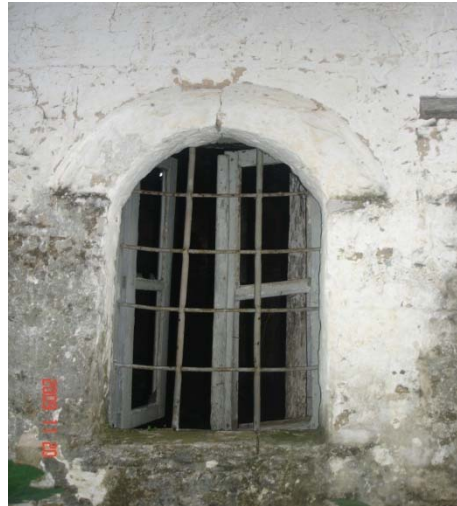
Τα μεσαίου μεγέθους παράθυρα με τη τοξοτή απόληξη στο πρέκι.

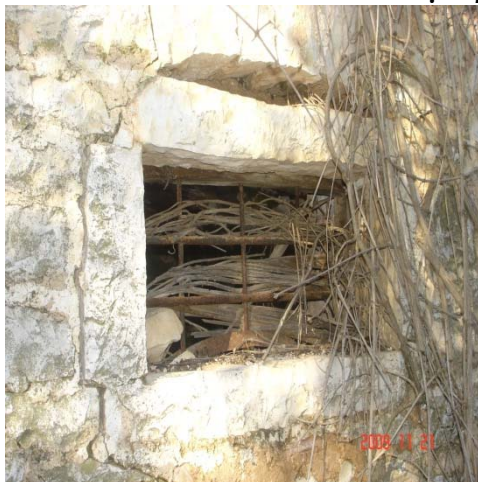
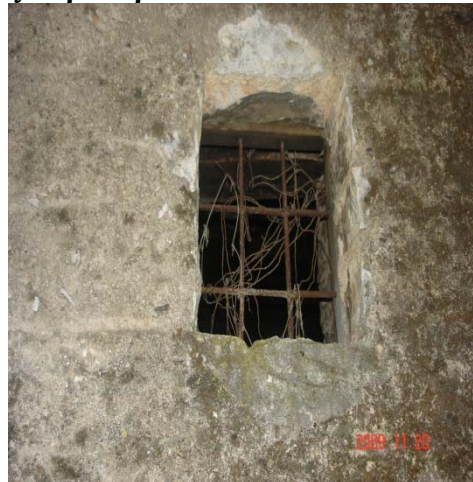
Τα παράθυρα με το τυφλό φεγγίτη στο άνω μέρος του πρεκιού

**Του μικρού μεγέθους παράθυρα** στη στάθμη του κατωγείου. Έχουν διαστάσεις 0,50x0,40 μ, φέρουν ξύλινα κουφώματα και προστατευτικά κιγκλιδώματα μορφής καννάβου και μεγαλώνουν στην εσωτερική παρειά του τοίχου. Τα ανοίγματα αυτά είναι τρία και αντιστοιχούν στην αποθήκη και το στάβλο.

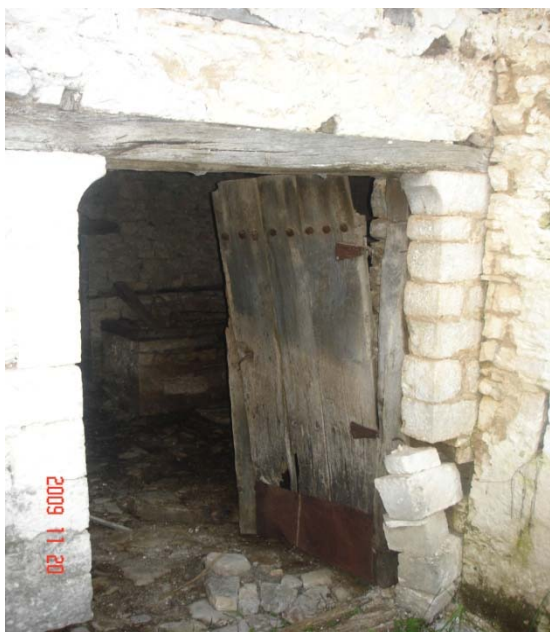
**Θύρα με διαμορφωμένη μείωση στο άνω μέρος των παραστάδων.**

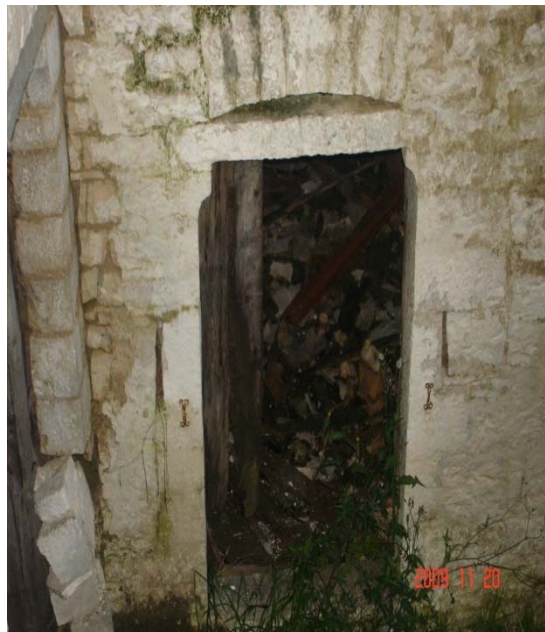
**Η θύρα με ανάγλυφη διαμόρφωση στο άνω μέρος των παραστάδων και τοξωτό φεγγίτη**

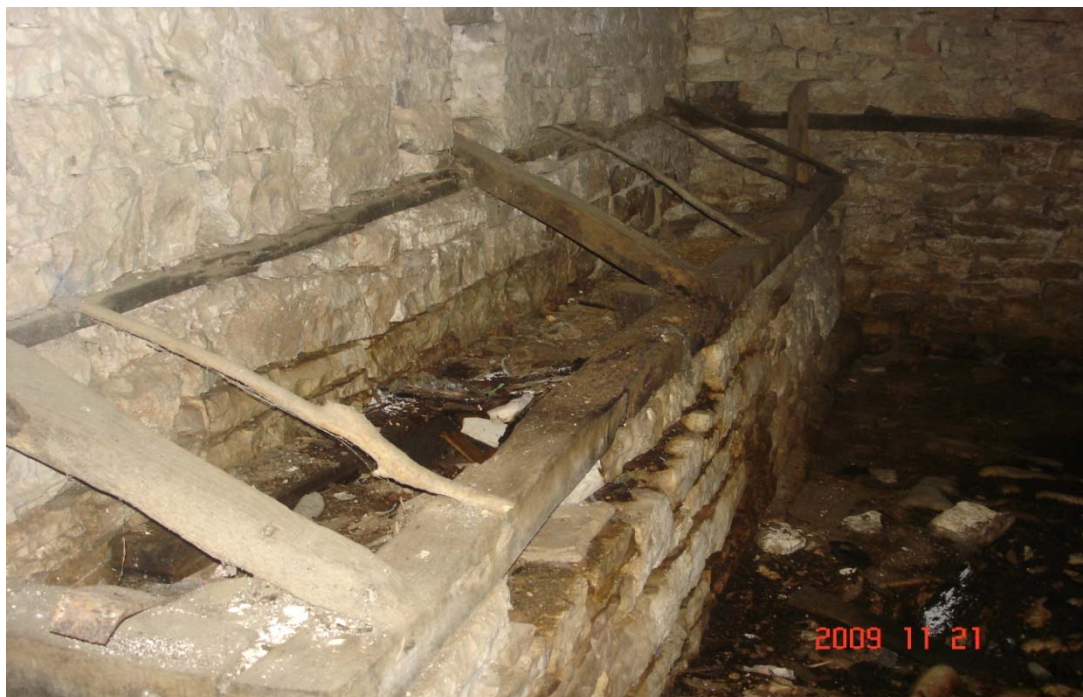
**Ταΐστρα**

Στη βορειοανατολική γωνία του στάβλου υπάρχει η ταΐστρα, ένας παραλληλόγραμμος κτιστός χώρος διαστάσεων 4,50x0,60 μ, με διαμόρφωση ρηχού πάτου και διαχωριστικά κομμάτια ξύλου ακανόνιστης διατομής. Ο τύπος αυτός είναι ιδιαίτερα γνωστός στις κτηνοτροφικές περιοχές.

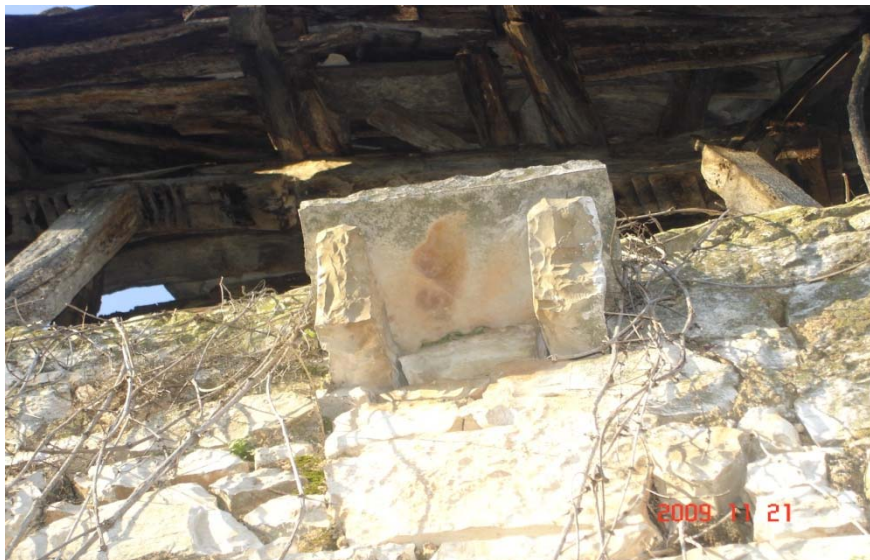
**Προεξέχων λίθινο στοιχείο**

Ένα άλλο μικρό λίθινο στοιχείο προεξέχει στο νότιο στηθαίο της κρεββάτας. Αυτό αποτελείται από μια μικρή επίπεδη πλάκα διαστάσεων 0,50x0,25 μ, η οποία στηρίζεται σε δύο λίθινα φουρούσια πακτωμένα στην τοιχοποιία. Η χρήση του στοιχείου αυτού είναι άγνωστη. Κατά μία άποψη χρησιμοποιούνταν για την αποξήρανση σύκων ή φασολιών.

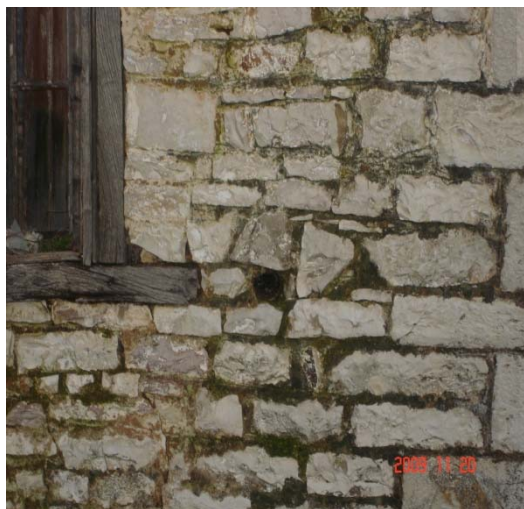
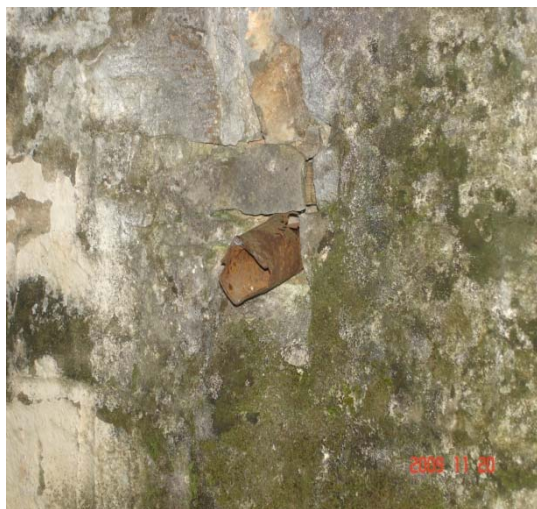
**Απολήξεις υδρορροών**

Ιδιαίτερη μορφολογία παρουσιάζουν οι απολήξεις των υδρορροών στους εντοιχισμένους νεροχύτες. Με την απλή αυτή υδραυλική λύση αποδεικνύεται η ευρηματικότητα των παλαιότερων που δεν διέθεταν τον κατάλληλο εξοπλισμό. Τα στόμια από τα οποία αποβάλλονται τα ύδατα των νεροχυτών, έχουν όψη κοίλης πλάκας με γλυφή ή απλού μεταλλικού σωλήνα που προεξέχει ελαφρά από την επιφάνεια του τοίχου.

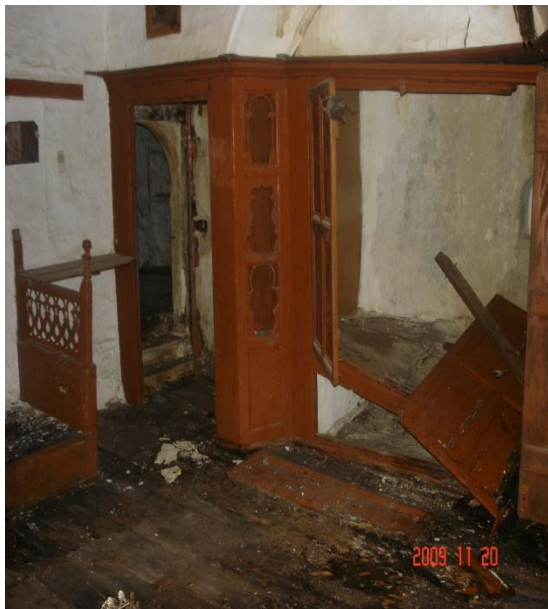
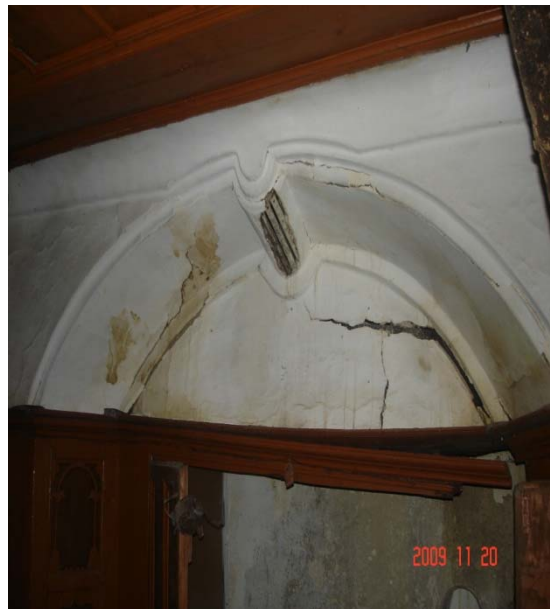
**Το μεγάλο αποθηκευτικό σύνολο στο δεύτερο νοντά**

Στο επίπεδο του ανωγείου υπάρχουν ερμάρια τα οποία χρησιμοποιούνταν ως αποθηκευτικοί χώροι ρουχισμού, εργαλείων και άλλων αντικειμένων. Στην οικία σώζονται τρία δείγματα ερμαρίων στο δεύτερο ονά: το εντοιχισμένο με ξύλινη επένδυση ντουλάπι, η σοφίτα και η ξύλινη ντουλάπα. Η τελευταία βρίσκεται στη δυτική πλευρά του δωματίου και καταλαμβάνει εξαιρετικά μεγάλο μέρος του χώρου. Αποτελείται από τρία τμήματα και φέρει ράφια και ξύλινα φύλλα με διακοσμητικές μορφές. Πάνω από το κεντρικό κομμάτι διαμορφώνεται επίστεψη με μορφή κόγχης. Το στοιχείο αυτό διαμορφώνει ένα μικρό προθάλαμο στο δεύτερο μεγάλο δωμάτιο, πάνω από το οποίο βρίσκεται η σοφίτα.

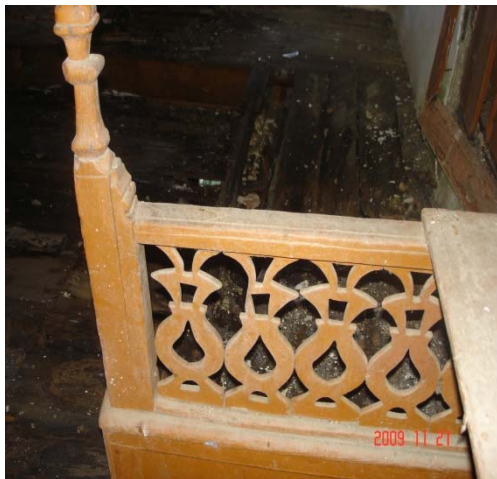
**Δείγματα ξυλόγλυπτης τέχνης**

Άξια αναφοράς είναι και τα ξυλόγλυπτα κιγκλιδώματα των κτιστών κρεβατιών στο μικρό οντά, έργα μάλλον κάποιου τεχνίτη της εποχής εκείνης. Λόγω της έλλειψης τεκμηρίων δεν είναι γνωστή η ύπαρξη κινητών επίπλων.

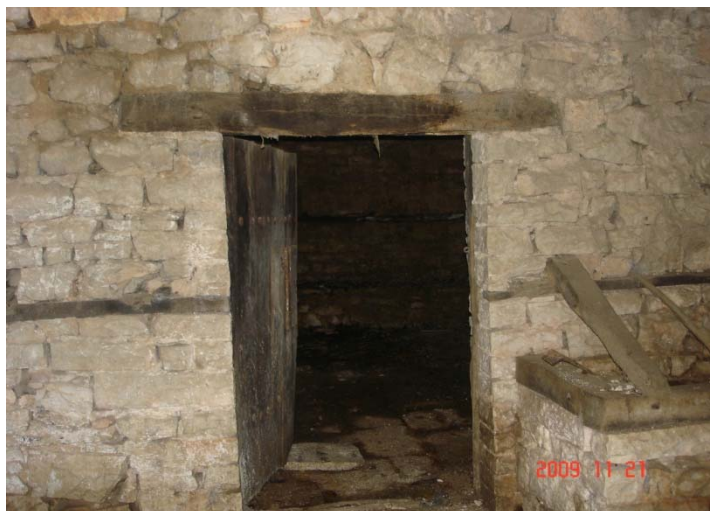
Η φέρουσα τοιχοποιία είναι κτισμένη με ημιεπεξεργασμένη πέτρα και λάσπη από χώμα. Το πάχος των τοίχων στη στάθμη του ισογείου κυμαίνεται από 60 – 65 εκ. στον όροφο. Η πέτρα που χρησιμοποιείται είναι ο τοπικός ασβεστόλιθος, σε αποχρώσεις του μπεζ μερικώς επεξεργασμένος. Στις γωνίες των πλευρών, στα τόξα και στα ανοίγματα χρησιμοποιούνται μεγαλύτεροι και λαξευμένοι λίθοι με ιδιαίτερη επιμέλεια. Για την καλύτερη στατικότητα των μελών της τοιχοποιίας έχουν προστεθεί ξυλοδεσιές στο ύψος περίπου της ποδιάς των παραθύρων. Το στοιχείο αυτό υπήρχε και στις δύο παρειές του τοίχου, απλά στην εξωτερική είναι πιο δυσδιάκριτη, λόγω του μεταγενέστερου επιχρίσματος. Στο υπόγειο παρατηρείται εναλλαγή του ύψους των ξυλοδεσιών που ακολουθούν τις υψομετρικές διαφορές του δαπέδου.

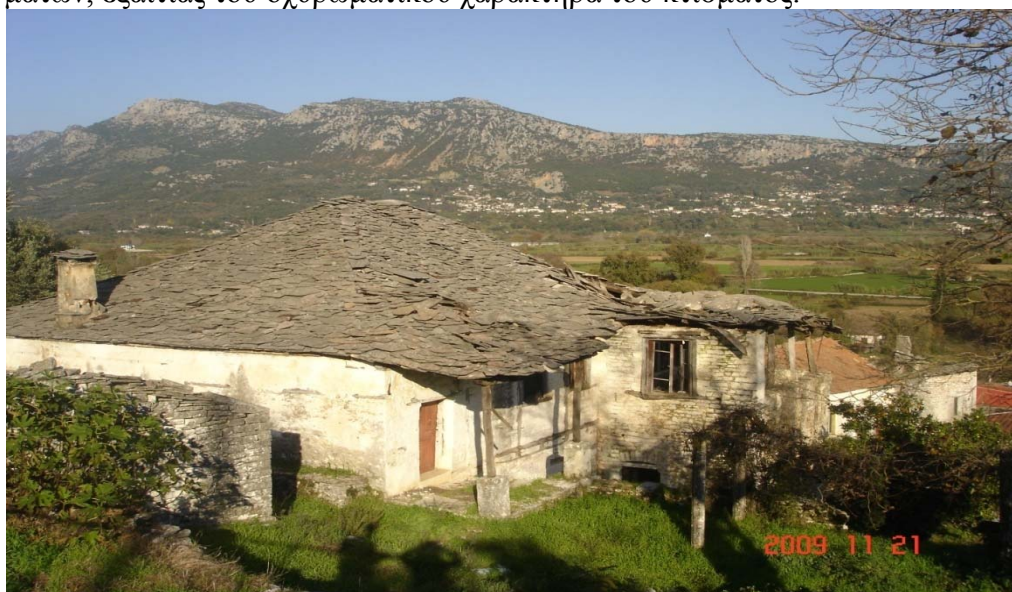
Σε όλο το ύψος της τοιχοποιίας του προεξέχοντος τμήματος στο οποίο βρίσκεται η κρεβάτα δεν έχει προστεθεί διάζωμα. Το γεγονός της ακολουθίας του με τη γενική δομή της κατασκευής ενισχύει τη θεωρία της μεταγενέστερης κατασκευαστικής φάσης. Στο ανώφλι και το κατώφλι ενός ανοίγματος υπάρχει ένα χονδρό κομμάτι ξύλου ή λίθου το οποίο γεφυρώνει το κενό της τοιχοποιίας. Στο εσωτερικό του ορόφου ο τοίχος είναι επιχρισμένος με ασβεστοκονίαμα, ενώ ο αντίστοιχος του υπογείου, λόγω του αποθηκευτικού του χαρακτήρα, είναι ανεπιχριστός. Οι εσοχές στην εσωτερική επιφάνεια των τοίχων φτάνουν σε βάθος στο μισό του πάχους τους. Γενικά η πυκνότητα της μάζας της τοιχοποιίας υπερσχύει του αριθμού των ανοιγμάτων, εξαιτίας του οχρωματικού χαρακτήρα του κτίσματος.

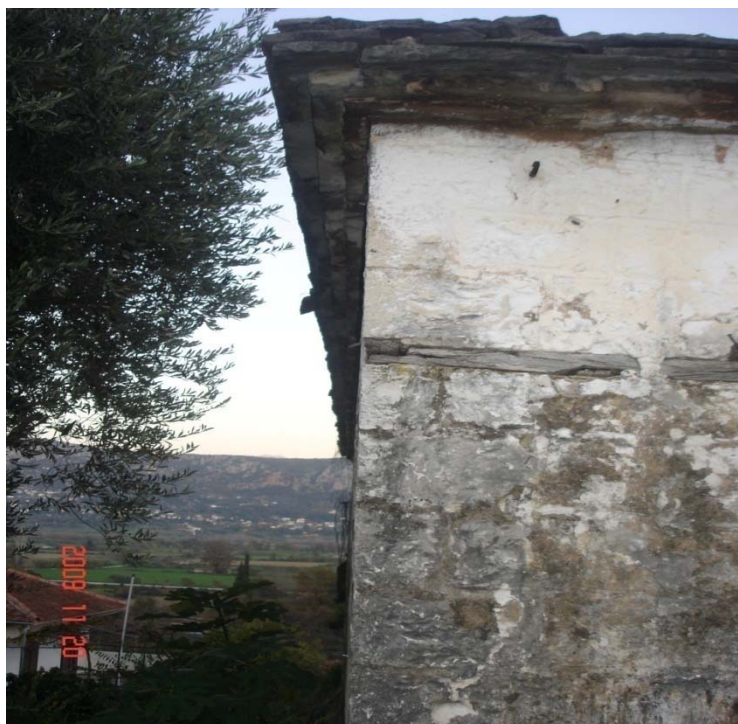
**Αποσαθρωμένο κονίαμα δομής**

Στη τοιχοποιία της οικίας κυριαρχεί η λιθοδομή με λιγοστά, για την έκτασή της, ανοίγματα. Εξάιρεση αποτελεί η νότια πλευρά με τη ποικιλία μορφών (κρεββάτα, σκάλα, διαφορετικής μορφολογίας ανοίγματα) που παρουσιάζει. Η μεγάλη ποικιλία υλικών, μορφών και η ύπαρξη πολλών ανοιγμάτων δικαιολογεί την έντονη παθολογία, πράγμα που συμβαίνει στην όψη αυτή. Η πλέον ανησυχητική φθορά που απειλή τη στατικότητα της φέρουσας κατασκευής είναι η μεγάλη ρωγμή, η οποία διατρέχει το άνω μέρος του υπερύθρου της κύριας εισόδου του ορόφου και καταλήγει στη νοτιοδυτική γωνία της όψης. Αιτία του σχηματισμού της είναι η λεπτή στρώση παραστάδας της εισόδου (αριστερά του εισερχόμενου), έναντι της υπόλοιπης τοιχοποιίας(μόλις 0,20 εκ. καλούντος να στηρίζουν 0,30 εκ.). Αυτό είναι αποτέλεσμα του κτισίματος της παλιάς ημιυπαίθριας κουζίνας στη νότια όψη. Το λεπτό κομμάτι στη γωνία έμεινε ευάλωτο στα κατακόρυφα και σαφώς βαρύτερα φορτία του άνωθεν βαρύτερου οργανισμού. Επίσης η παραμικρή οριζόντια σεισμική δραστηριότητα μετέτρεπε τον οριζόντιο λίθινο οργανισμό πάνω από τη θύρα σε πολιορκητικό κριό που εκτονωνόταν στη νοτιοδυτική γωνία, δημιουργώντας την αποδιοργάνωση των υλικών κατασκευής. Η διάγνωση αυτή προκύπτει από τη πορεία χάραξης της ρωγμής και από τη διατομή της η οποία είναι μεγαλύτερη και βαθύτερη στο υπέρυθρο, ενώ σβήνει όσο κατεβαίνει προς τα νοτιοδυτικά αγκωνάρια. Αν η ρωγμή οφειλόταν σε παθολογία των θεμελίων, η φορά της θα ξεκινούσε από κάτω προς τα επάνω, με τη διατομή να ανοίγει στην αφετηρία της. Η πορεία της από τη νοτιοδυτική γωνία, καταλήγει και στη δυτική όψη, απειλώντας με αποδιοργάνωση και κατάρρευση τμήματος λιθοδομής.

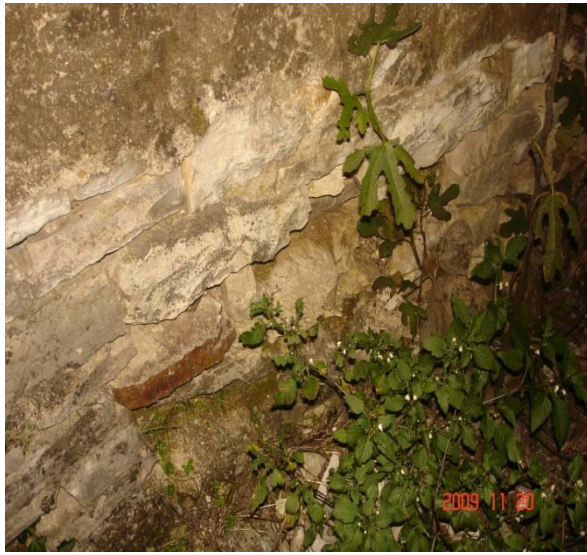
**Αποκόλληση λίθινου στοιχείου από το τοίχο.**

Η τοιχοποιία στο εσωτερικό χώρο του στάβλου, σε όλες τις όψεις, μένει ανεπίχριστη κι έτσι δεν παρουσιάζει την αντίστοιχη παθολογία που πλήττει συνήθως τα επιχρίσματα. Από τη παρατήρηση του λίθινου οργανισμού συμπεραίνεται ότι διατηρείται σε καλή κατάσταση. Η μόνη παρατήρηση εδώ είναι η ρύπανση των λίθων στα χαμηλότερα σημεία, που ίσως να οφείλεται στο στάβλισμα των ζώων. Από την εικόνα του κατωγείου καταδεικνύεται η στιβαρότητα και η σταθερότητα του όγκου. Ζώνη αποσπασματικής επίχρισης εμφανίζεται στη τοιχοποιία της αποθήκης τροφίμων στο ύψος των ποδιών του παραθύρου της ανατολικής πλευράς.

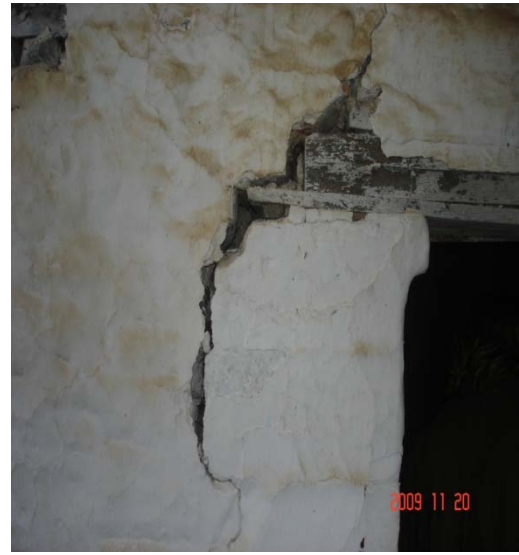
**Ρηγάτωση τοιχοποιίας**

- **Αποκατάσταση ρωγμών**

Οι τεχνικές σφράγισης ρωγμών και ομογενοποίησης της τοιχοποιίας γίνονται ανάλογα με το μέγεθος της φθοράς, αφού προηγουμένως εντοπιστούν τα αίτια της.

Οι μεγάλες ρωγμές θα αποκατασταθούν με συμπληρώσεις από χυτά ή λίθινα κλειδιά. Η επέμβαση θα συνδυαστεί με την εφαρμογή ειδικής σύστασης υδραυλικών ενεμάτων. Η εργασία θα γίνει ως εξής:

Για την αντιμετώπιση των λεπτότερων ρωγμών γίνεται βαθύ αρμολόγημα και εφαρμογή κατάλληλης σύστασης υδραυλικού ενέματος.

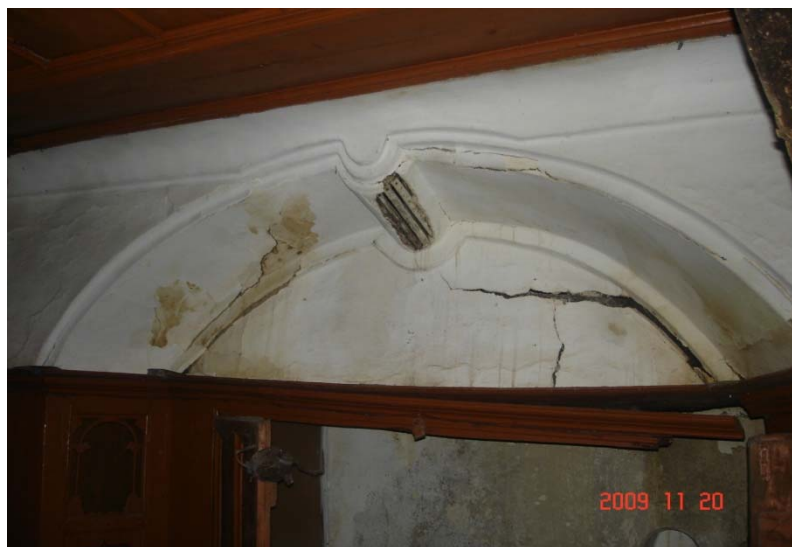
**Στοιχεία από τσατμά**

Άλλης μορφής τοίχοι είναι αυτοί που είναι κατασκευασμένοι από τσατμά. Βασικό υλικό είναι το ξύλο(σανίδες και μικροί κορμοί) ή καλάμια καρφωμένα σε αποστάσεις που καλύπτονται με επίχρισμα από ασβεστοκονίαμα ενισχυμένο με γιδοτριχες. Στην οικία κατασκευασμένοι από τσατμά είναι οι δύο από τους τέσσερις τοίχους του ξενώνα, ο δυτικός και ο νότιος, με πάχος 30 εκ., πάνω στους οποίους υπάρχουν συμμετρικά ενσωματωμένα ανοίγματα.

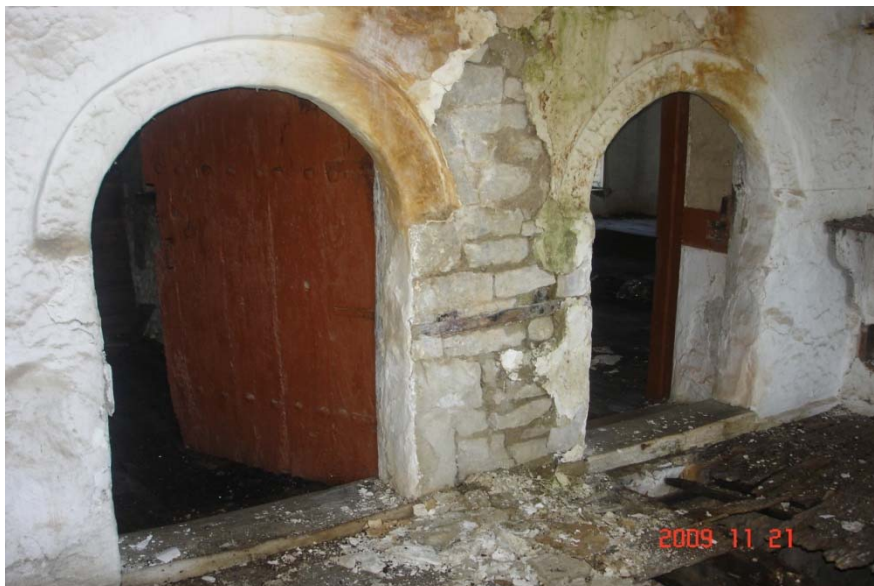
Στο κτίσμα δεν απαντάται η εφαρμογή μεγάλων τοξωτών οργανισμών όπως θόλων ή τρούλων, καθώς κυριαρχούν τα επίπεδα τμήματα. Αυτό σχετίζεται με το χαρακτήρα του κτιρίου και την αρχιτεκτονική παράδοση της περιοχής. Παρόλα αυτά υπάρχουν τόξα, τμήματα κύκλων, μικρής κλίμακας, στα ανώφλια των θυρών των δύο οντάδων και στο παράθυρο του μεγάλου. Ακόμη τόξα εμφανίζονται και στους φεγγίτες των ανοιγμάτων στη μικρή αποθήκη κάτω από τη κρεββάτα. Η τεχνική είναι γνωστή στους ηπειρώτες μάστορες από τους βυζαντινούς χρόνους, ενώ εφαρμόζονταν εκτεταμένα και στη κατασκευή των μεγάλων πέτρινων γεφυριών. Ο ρόλος τους κι εδώ είναι να γεφυρώσουν τα κενά των ανοιγμάτων και να μεταφέρουν με ασφάλεια τα φορτία της τοιχοποιίας. Στην περίπτωση των τυφλών φεγγιτών, η παρουσία τους παίζει περισσότερο διακοσμητικό ρόλο. Η πέτρα που χρησιμοποιείται κι εδώ είναι ο ασβεστόλιθος υπό μορφή λεπτών πλακών, τοποθετημένες η μία δίπλα στη άλλη, με τη κεντρική να κλειδώνει το τόξο. Αρχικά κτίζονται πάνω σε ξύλινο καλούπι το οποίο αφαιρείται όταν στεγνώσει το κονίαμα. Τα μέλη αυτά όπως και η έδραση του τόξου είναι κατασκευασμένα με μεγάλη επιμέλεια.

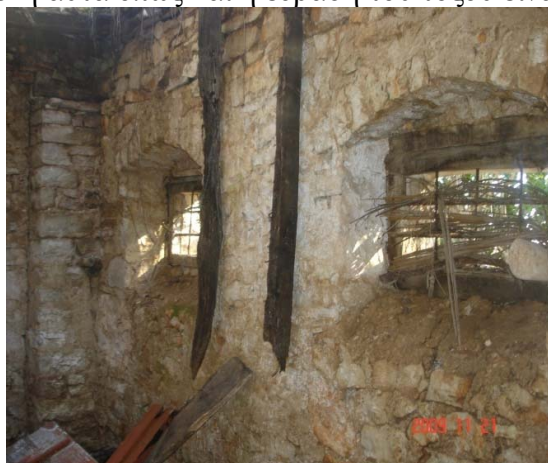
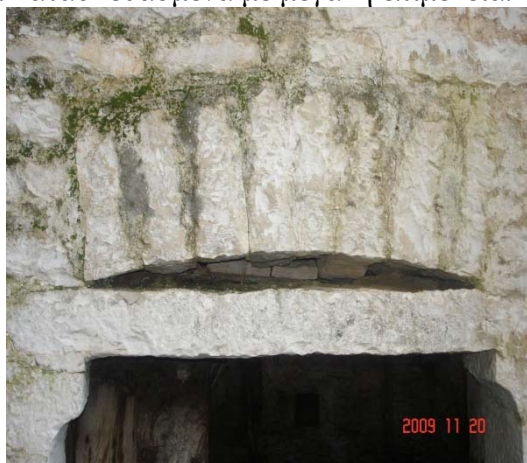
Τα τόξα στο ανώγι είναι μεγαλύτερα στο τμήμα του τοίχου, ενώ αυτά στο κατώγι εγγράφονται σε όλο το πάχος της τοιχοποιίας και είναι μικρότερο το τμήμα του κύκλου. Και οι δυο τύποι γεφύρωσης των ανοιγμάτων παρουσιάζουν τριχώματα ή ραγίσματα στον αρμό μεταξύ δύο λίθινων μελών, τα οποία οφείλονται σε ράγισμα του κονιάματος κατά τη πήξη, σε επιδράσεις της υγρασίας και σε διατμητικές δυνάμεις ή κρούσεις. Η σχετικά καλή κατάσταση των τόξων είναι αποτέλεσμα της σωστής κατασκευής των δομικών αυτών στοιχείων. Αυτό όμως δεν σημαίνει ότι δεν πρέπει να διερευνηθεί η αιτία παρουσίας των τριχωμάτων και των ραγισμάτων, ιδιαίτερα αυτών που εμφανίζονται στη κορυφή των τόξων και που ίσως είναι οι σοβαρότερες.

- **Αποκατάσταση τόξων**

Αν μετά από καθορισμένες τομές στα επιχρίσματα των τόξων στους τυφλούς φεγγίτες και τα ανώφλια κάποιων ανοιγμάτων στην οικία διαπιστωθεί ότι υπάρχουν προβλήματα, αυτά θα αντιμετωπιστούν όπως και των υπόλοιπων τοιχοποιιών. Καταρχήν, δεν προτείνεται η χρήση ανελκυστήρων καθώς δεν παρουσιάζονται παραμορφώσεις από πλάγιες ωθήσεις. Πιθανόν να ακολουθηθεί η μέθοδος του αρμολογήματος και χρήση υδραυλικού ενέματος. Όπως ήδη έχει ειπωθεί, θα υπάρξει μέριμνα ώστε οποιαδήποτε επέμβαση στα τόξα από πωρόλιθο πάνω από τα ανοίγματα να μην περιλαμβάνει χρήση τσιμέντου.

Μια εναλλακτική λύση για την αποκατάσταση των ανοιγμάτων σε τόξα είναι η διάτρηση και πάκτωση οπλισμών χωρίς συνάφεια. Πρόκειται δηλαδή για διάνοιξη διαμερών οπών και τη τοποθέτηση ράβδων ή τενόντων με αγκύρωση μηχανική, η οποία δεν παρουσιάζει τα μειονεκτήματα των ριζοπλισμών. Δεν γίνεται τσιμεντένεση (αποφυγή χρήσης τσιμέντου) αλλά οι οπές πληρούνται με κατάλληλα υλικά για τη προστασία των οπλισμών από διάβρωση(π.χ. γράσο), με τρόπο ώστε να είναι δυνατή η μελλοντική του αφαίρεση(αντιστρεψιμότητα).

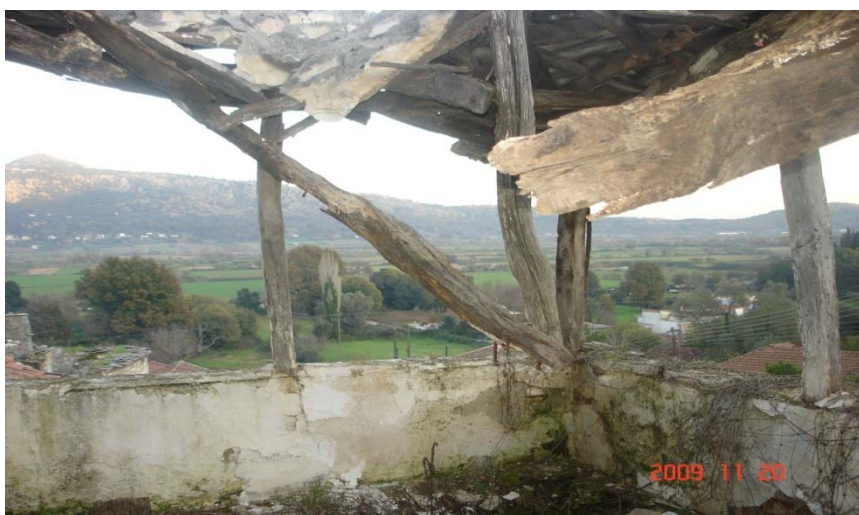
Ο ημιυπαίθριος χώρος της κρεββάτας, για λόγους ασφαλείας καλύπτεται από στηθαίο ύψους 1μ. περίπου. Πρόκειται για λιθοδομή που η εσωτερική της παρειά φέρει επίχρισμα και το πάχος της μειώνεται σε σχέση με την παρακείμενη τοιχοποιία στα 35 εκ. Στο σημείο που προκύπτει από τη μείωση εδράζει το ξύλινο μεσοπάτωμα της κρεββάτας. Στην επιφάνεια του στηθαίου πατάνε και τα ξύλινα στηρίγματα που κρατάνε την επιστέγαση.

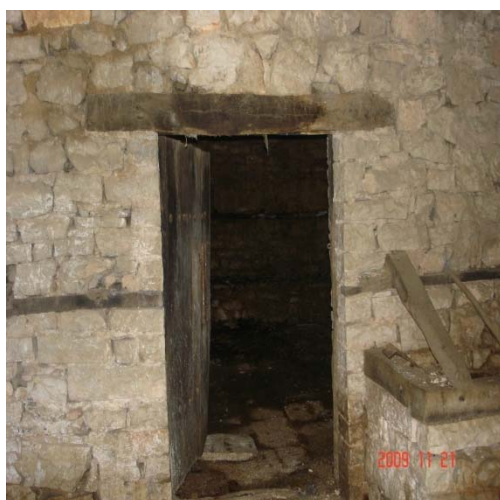
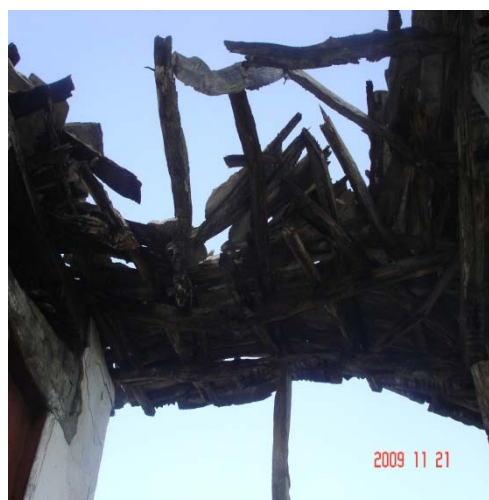
Τα ξύλινα υποστυλώματα της κρεββάτας είναι πελεκητή στρεβλή ξυλεία που αποτελείται από δύο επιμέρους κομμάτια, τον κατακόρυφο στύλο και το κεφαλοκόλονο που φέρει οδόντες στο κάτω μέρος της επιφάνειάς του. Τα δύο μέρη φαίνεται να πακτώνονται μεταξύ τους. Ίδια μορφή παρουσιάζουν τα κάθετα διαζώματα της νότιας όψης της οικίας, μεγαλύτερων όμως διαστάσεων, και το ξύλινο υποστυλώμα στο κέντρο του κελιού στη στάθμη του κατωγείου.

Η παθολογία που συναντάμε σε αυτά είναι κοινή με αυτή των υπόλοιπων ξύλινων στοιχείων, δηλαδή η γήρανση, η σήψη και η απόκλιση από τον άξονά τους. Στα υποστυλώματα λόγω της θέσης και της λειτουργίας τους παρουσιάζεται η κύρτωση (λόγω του βάρους της ετοιμόρροπης οροφής). Κύρια αιτία της παθολογίας των παραπάνω στοιχείων είναι οι θερμοκρασιακές μεταβολές, τα παράσιτα έντομα τα οποία ευθύνονται κατά ένα μεγάλο ποσοστό για τη σήψη του ξύλου, η υγρασία και η έλλειψη συντήρησης, ύστερα από την εγκατάλειψη της οικίας από τους ιδιοκτήτες.

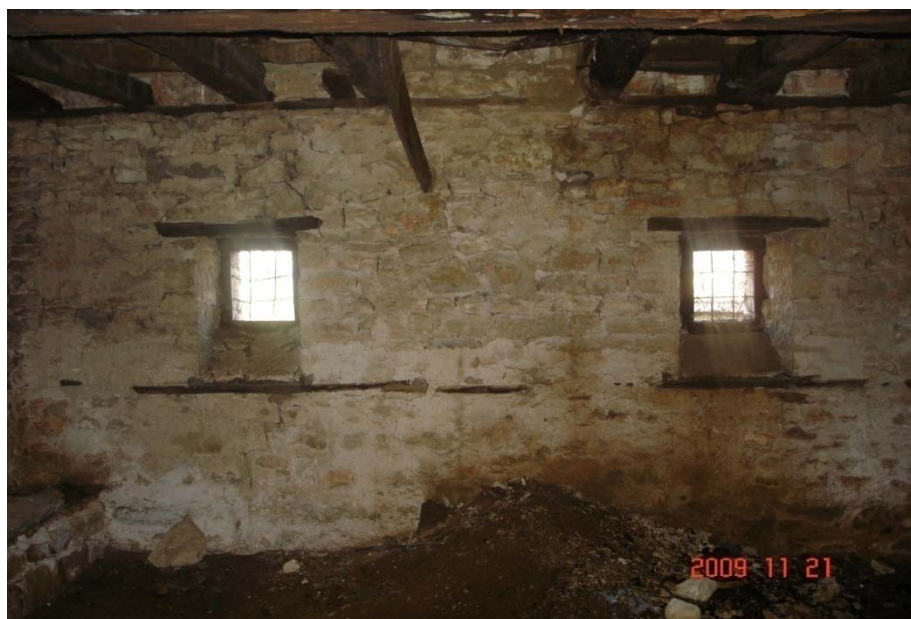
Πρόκειται για τις οριζόντιες δοκούς που εκτός από τη στήριξη του σανιδώματος στον όροφο λειτουργεί και ως φέρον οργανισμός, συντελώντας στη μεταφορά και την εκτόνωση των ασκούμενων δυνάμεων στο έδαφος. Οι φορείς αυτοί είναι κατασκευασμένοι από χονδρό πελεκητό ξύλο, ντόπιας προέλευσης, πιθανόν είδος άγριου κέδρου, μεταβαλλόμενης διατομής μέσων διαστάσεων 15x16 εκ. Η φορά τους αλλάζει από χώρο σε χώρο καθώς οι δοκοί τοποθετούνται κάθετα στη μεγάλη διάσταση. Κατ' επέκταση κάθε φορά καθορίζεται και η διεύθυνση του σανιδώματος. Η έδρασή τους γινόταν με πάκτωση μέσα στην τοιχοποιία, πράγμα στο οποίο βοηθούσε και η μείωση της μεταξύ των δύο επιπέδων.

Η πάκτωση δε γινόταν στο ίδιο ύψος, όπως στη περίπτωση της μεγάλης αποθήκης του ισογείου που υπήρχε διπλή σειρά δοκών με αντίθετη κατεύθυνση. Σε αυτό οφείλεται και η διαμόρφωση διαφορετικών επιπέδων στους χώρους του ορόφου. Αυτό ίσως να αποσκοπούσε στη διαμόρφωση κρυφών χώρων στα δάπεδο για τη τοποθέτηση πολύτιμων αντικειμένων. Η δομή των οριζόντιων φορέων είναι ορατή από την άνοψη του κατωγείου.

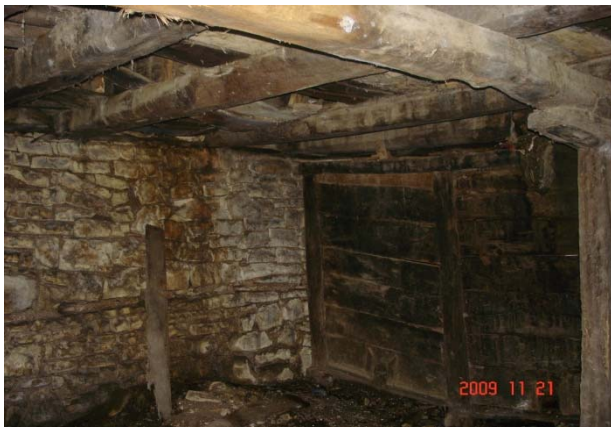
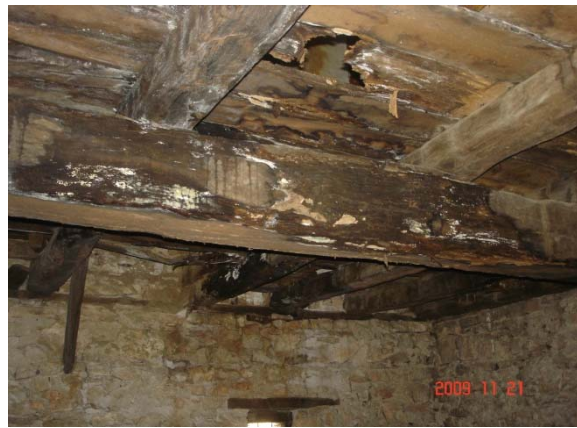
### **Κατάσταση οριζόντιων φορέων στην άνοψη του κατωγείου**

Οι οριζόντιοι φορείς στην οικία, δηλαδή τα μεγάλα ξύλινα δοκάρια του μεσοπατώματος και της οροφής του ανωγείου, που βρίσκονται πακτωμένοι στη φέρουσα τοιχοποιία και στους εγκάρσιους τοίχους σώζονται σε αρκετά καλή κατάσταση. Αυτό οφείλεται στα χαρακτηριστικά του συγκεκριμένου τύπου ξύλου (η πυκνότητα της ύλης, οι νευρώσεις του ξύλου, οι αντιδράσεις σε υγρασία, η ξηρότητα κ.λ.π.). Κάποια χαλάρωση, μικροσχισμές και μηχανικά κατάγματα ίσως έχουν παρουσιαστεί σε σημεία πάκτωσης μεταξύ των δύο υλικών, του ξύλου και της πέτρας, λόγω τριβών και φορτίων. Οι δοκοί του ανωγείου εμφανίζουν επιφανειακό κάπνισμα προερχόμενο από τη κάπνα τη εστίας του νοντά. Στη παρουσία τους και τη καλή τους διατήρηση πραγματοποιήθηκε η αποτύπωση, καθώς το σανίδωμα ήταν ετοιμόρροπο.

- **Αποκατάσταση – ανακατασκευή οριζόντιων φορέων**

Προτείνεται η αντικατάσταση όσων ξύλινων οριζόντιων φορέων του συγκροτήματος παρουσιάζουν προβλήματα, καθώς και η πλήρης ανακατασκευή και αποκατάσταση του μεσοπατώματος του εξώστη το οποίο βρίσκεται σε προχωρημένη σήψη και είναι ετοιμόρροπο.

Η καθαίρεση των φθαρμένων τμημάτων γίνεται μετά τις τυχόν καθαιρέσεις επιχρισμάτων. Αφού ολοκληρωθούν οι στερεωτικές επεμβάσεις στη τοιχοποιία επανατοποθετούνται ξύλινες δικοί όμοιας διατομής στις ίδιες θέσεις. Για τις νέες δοκούς, όπως και για αυτές που θα αντικαταστήσουν τα φθαρμένα ξύλινα ανώφλια, προτείνεται να χρησιμοποιηθεί ξυλεία ορεινής περιοχής και υψηλής αντοχής σε καταπονήσεις και περιβαλλοντικές δράσεις.

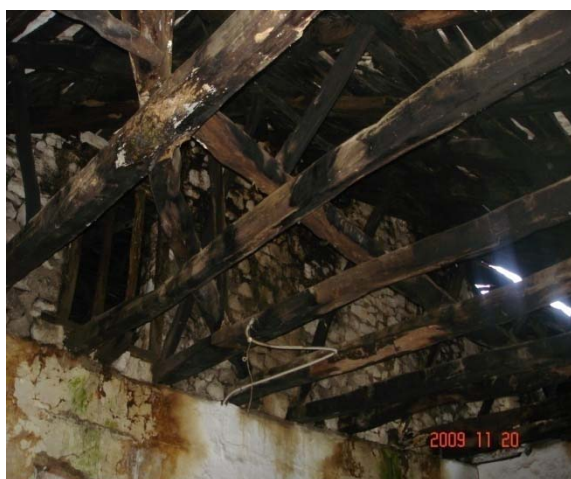
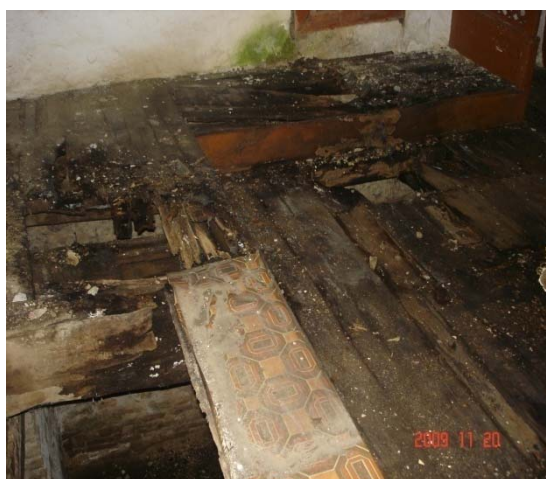
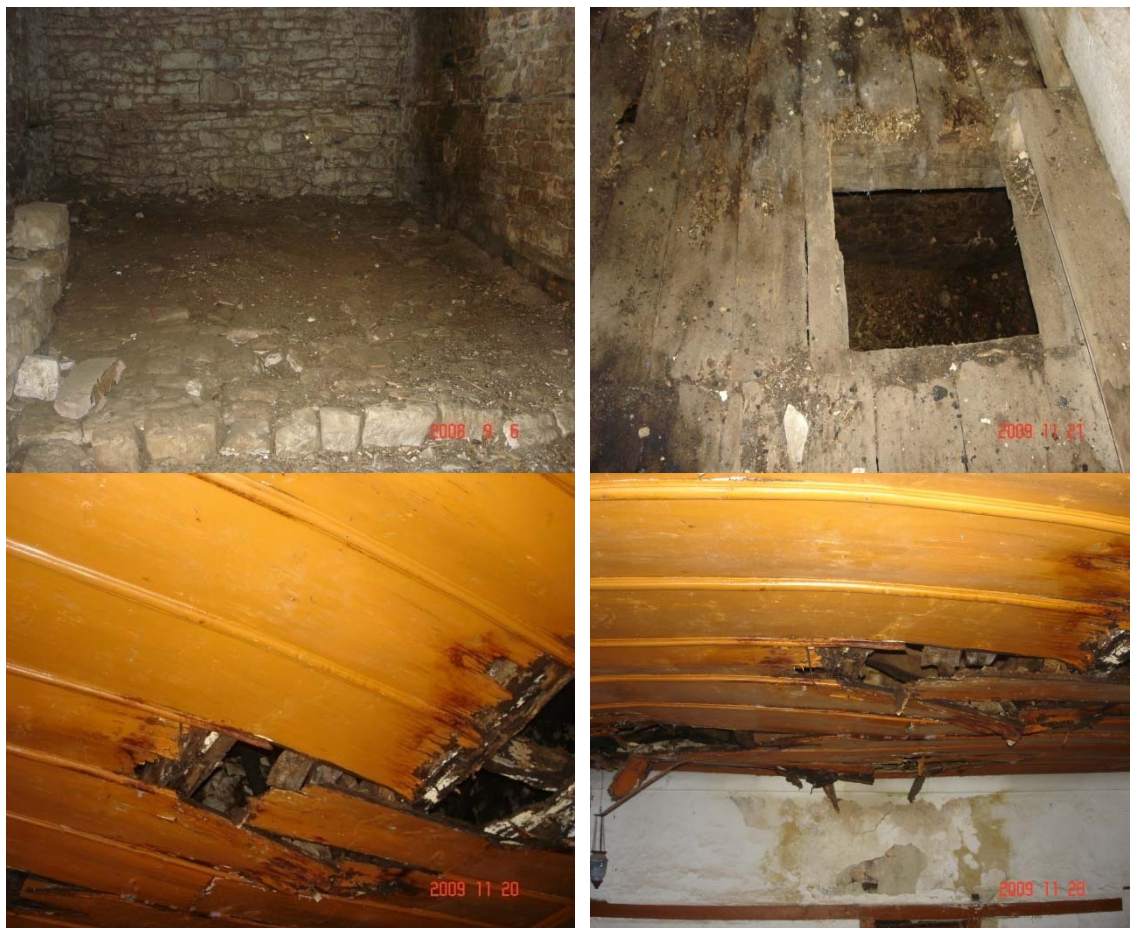
Στο δάπεδο του κατωγείου δε σημειώνεται καμία σημαντική φθορά, καθώς αποτελείται από πατημένο χώμα και μια στοιχειώδη λιθόστρωση. Στην αποθήκη τροφίμων και τη μικρότερη αυτόνομη αποθήκη που το δάπεδο φέρει μια πιο οργανωμένη επίστρωση από μεγάλες ορθογώνιες πλάκες, παρατηρούνται ορισμένες μικρομετακινήσεις και αποκολλήσεις των υλικών. Μάλιστα στο κέντρο του δαπέδου της μικρής αποθήκης σημειώνονται και κάποια σκαλίσματα, αποτέλεσμα μεταγενέστερης ερευνητικής σκαφής (κακόβουλης, καθώς κάποιοι συνήθιζαν να σκάβουν στα σπίτια εύπορων οικογενειών για αναζήτηση λιρών όταν αυτά εγκαταλείπονται).

Το ξύλινο μεσοπάτωμα είναι το στοιχείο της οικίας που παρουσιάζει τη μεγαλύτερη φθορά, καθιστώντας τους χώρους του ανωγείου απροσπέλαστους. Είναι ο κύριος λόγος που κατέστησε τη διαδικασία αποτύπωσης στο δεύτερο επίπεδο δύσκολη κι επικίνδυνη. Το δάπεδο της κουζίνας και του ξενώνα παρουσιάζουν γήρανση, σήψη, αποφλοιώσεις, έντονη γήρανση του ξύλου και σε αρκετά σημεία οπές από τοπικές καταρρεύσεις. Όλη η παραπάνω παθολογία είχε ως κύριες αιτίες την υγρασία, τα παράσιτα, τους μικροοργανισμούς(σαράκι) και άλλους παράγοντες του εξωτερικού περιβάλλοντος. Στους δύο οντάδες, πέραν των τοπικών απολήξεων στο σανίδωμα και της γενικότερης γήρανσής του, το μεσοπάτωμα είναι μαλακότερο και φέρει σε ορισμένα σημεία στρώση χώματος, καλυπτόμενο από μοκέτα. Οι αιτίες της γήρανσης και των απολήξεων έχουν ήδη αναφερθεί, αλλά η παρουσία του χώματος ίσως να οφείλεται σε παράσιτη ύλη προερχόμενη από τη στέγη ή προστέθηκε από τους διαμένοντες για λόγους μόνωσης των αρμών του σανιδώματος. Τέλος το ξύλινο δάπεδο της κρεββάτας εμφανίζει πλήρη σήψη και φυτικού οργανισμού ενώ το μεγαλύτερο μέρος του έχει καταρρεύσει, μεταφέροντας τη φθορά και στις επιφάνειες των δοκαριών. Αιτία κυρίως είναι η συγκράτηση υδάτινων μαζών εξαιτίας της κατεστραμμένης στέγης.

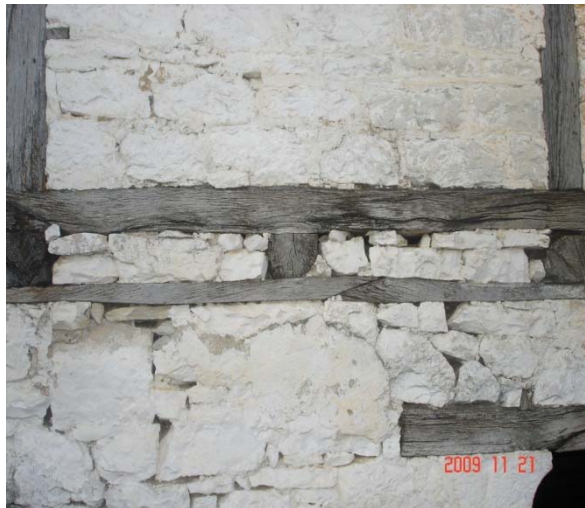
Ένα βασικό δομικό στοιχείο, επίσης ξύλινο, είναι και τα οριζόντια διαζώματα τα οποία διατρέχουν όλες τις όψεις στις δύο στάθμες της οικίας. Δε γνωρίζουμε την έκτασή τους μέσα της τοιχοποιία, αλλά μάλλον καλύπτουν ένα μέρος του πάχους της. Το μήκος τους δεν πρέπει να είναι μονοκόμματο, αλλά κατά διαστήματα διαιρείται σε δύο τμήματα, πρακτική που βοήθησε περισσότερο τους κτίστες στην κατασκευή τους. Γίνεται ορατό περισσότερο στα σημεία του τοίχου όπου δεν υπάρχει επίχρισμα ή έχει καταρρεύσει.

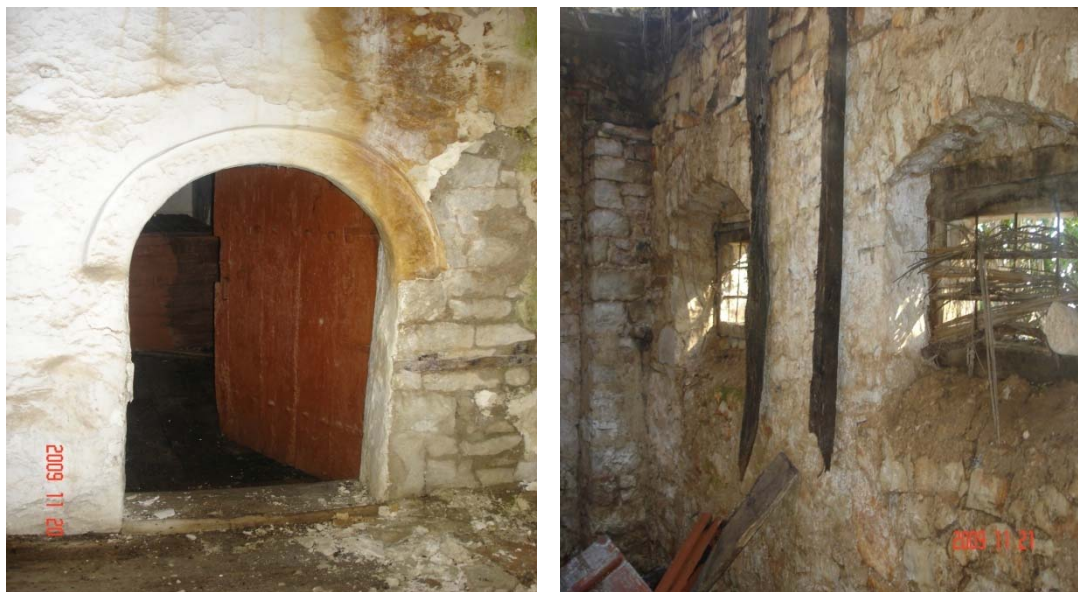
Τα πλαίσια των θυρών είναι λίθινα ή ξύλινα εναρμονισμένα με τη τοιχοποιία στην οποία είναι ενσωματωμένα. Τα λίθινα έχουν κατασκευαστεί με ιδιαίτερη επιμέλεια, με τα τόξα, τους φεγγίτες και τα κοίλα στοιχεία στο άνω μέρος των παραστάδων τους να προσθέτουν παραδοσιακό ύφος και χαρακτήρα στο αρχοντικό. Στοιχεία σαν τα προηγούμενα είναι συνηθισμένα στην τοπική αρχιτεκτονική. Οι γλυφές που παρατηρούνται στις τοξωτές εσωτερικές θύρες δίνουν περισσότερο ενδιαφέρον στην όψη τους. Οι παραπάνω μορφές, κυρίως στα ανώφλια των εισόδων, εγγράφονται στο μισό πλάτος της τοιχοποιίας, ενώ εσωτερικά το άνοιγμα παίρνει ορθογώνια μορφή. Αυτή τη τεχνική ίσως εφαρμόζαν για τη τοποθέτηση των ορθογώνιων πλαισίων των κουφωμάτων επιτυγχάνοντας τη καλύτερη σφράγιση του θυρόφυλλου. Οι επιφάνειες κι εδώ, όπως και σε όλη τη τοιχοποιία καλύπτονται με επίχρισμα.

Τα πλαίσια των παραθύρων της οικίας έχουν ακριβώς τη ίδια τεχνοτροπία με αυτή των εισόδων, με περισσότερη ίσως ποικιλία μεγεθών και μορφών. Τα υπάρχοντα τόξα δημιουργούνται με την ακριβή επαφή ορθογώνιων πλακών, που στην κορυφή τους κλείνουν με τη τοποθέτηση μια παχύτερης πλάκας για τη μεταφορά των δυνάμεων προς το έδαφος. Κι εδώ, ότι μορφή εφαρμόζεται, εγγράφεται στην εξωτερική παρειά της τοιχοποιίας για λόγους καλαισθησίας, ενώ εσωτερικά τα ανοίγματα παίρνουν ορθογώνια μορφή. Αυτό εξυπηρετεί στη καλύτερη λειτουργία των μελών ορθογώνιου σχηματισμού και πιθανόν στην ευκολότερη διαδικασία κατασκευής τους.

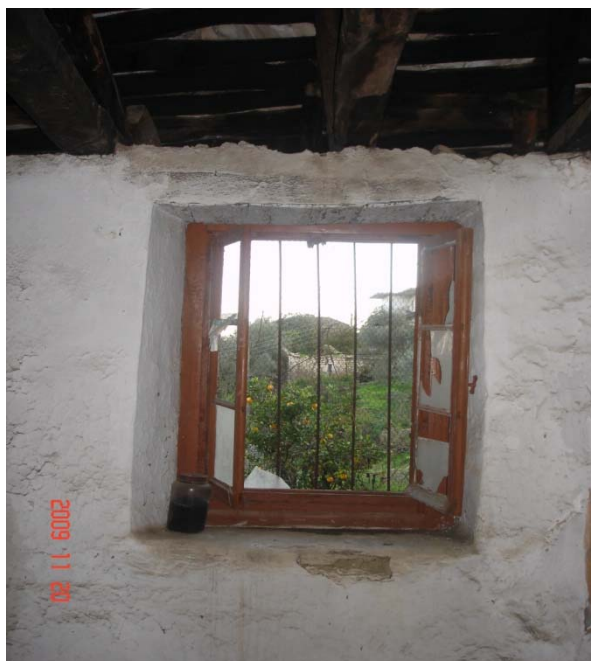
Στη πρώτη στάθμη, τα μικρά παράθυρα της ανατολικής όψης παρουσιάζουν μείωση και λοξή απότμηση στις ποδιές τους, ενώ τα ανοίγματα γεφυρώνονται με ξύλινες φίδες. Παρόμοιο τρόπο κατασκευής παρουσιάζουν και τα δίδυμα παράθυρα της μικρής αποθήκης στη νότια πλευρά. Η όψη των παραθύρων φαίνεται απροσπέλαστη κι έδινε οχυρωματικό χαρακτήρα στο κτίσμα, αφού χρησίμευαν περισσότερο για άμυνα σε περίπτωση πολεμικής εμπλοκής, παρά για το φωτισμό των εσωτερικών χώρων. Αντίθετα, στη δεύτερη στάθμη της οικίας τα παράθυρα είναι μεγαλύτερων διατάσεων και περισσότερα σε αριθμό, με παρουσία ποικίλων μορφών. Παρόλα αυτά κι εδώ υπάρχει μείωση προς την εξωτερική παρειά του τοίχου και τα ανοίγματα γεφυρώνονται είτε με φίδες είτε με τοξωτά στοιχεία, ενώ το πρέκι έχει οριζόντια λίθινη επιφάνεια. Πολλά από τα ανοίγματα και κυρίως της νότιας πλευράς, της ανατολικής στην πρώτη στάθμη και το τοξωτό παράθυρο της βόρεια όψης φέρουν κιγκλιδώματα από σφυρήλατες μεταλλικές λάμες για περισσότερη ασφάλεια.

Η δομή που ακολουθείται και στα ανοίγματα των θυρών είναι η ίδια. Υπάρχει γεφύρωση είτε με ξύλινη στρεβλή φίδα είτε με θόλο, ορθογώνιο ανώφλι ή φεγγίτη, που διαμορφώνεται πάνω από το άνοιγμα με τη παρεμβολή μονολιθικού στοιχείου μεταξύ αυτού και του υπερκειμένου τόξου. Επίσης παρατηρείται διαφορά στη διάσταση του ανοίγματος, λόγω μείωσης από την εσωτερική παρειά της τοιχοποιίας προς την εξωτερική. Στο κάτω μέρος του ανοίγματος διαμορφώνεται το κατώφλι από μονοκόμματα συνήθως μέλη. Χαρακτηριστικό είναι και το σχετικά χαμηλό ύψος των θυρών, που οφείλεται μάλλον στο μικρό ανάστημα των ανθρώπων της εποχής εκείνης.
