**ΣΧΟΛΗ ΤΕΧΝΟΛΟΓΙΚΩΝ ΕΦΑΡΜΟΓΩΝ  
ΤΜΗΜΑ ΠΟΛΙΤΙΚΩΝ ΔΟΜΙΚΩΝ ΕΡΓΩΝ**

**ΤΙΤΛΟΣ ΠΤΥΧΙΑΚΗΣ ΕΡΓΑΣΙΑΣ**

**«ΑΠΟΤΥΠΩΣΗ ,ΑΠΟΚΑΤΑΣΤΑΣΗ ΚΑΙ ΠΡΟΤΑΣΗ ΕΠΑΝΑΧΡΗΣΗΣ ΤΟΥ ΠΑΛΑΙΟΥ  
ΑΡΧΟΝΤΙΚΟΥ ΛΟΓΟΘΕΤΗ ΣΤΟ ΘΕΣΠΡΩΤΙΚΟ ΠΡΕΒΕΖΗΣ ΩΣ ΠΑΡΑΔΟΣΙΑΚΟΥ  
ΞΕΝΩΝΑ»**

**ΙΑΝΟΥΑΡΙΟΣ 2010**

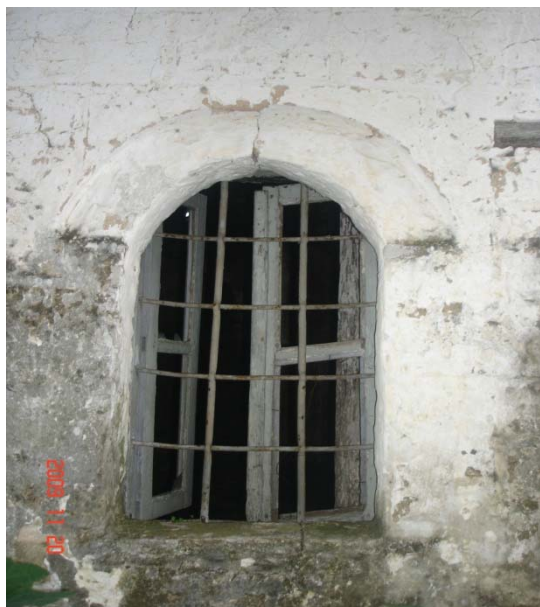
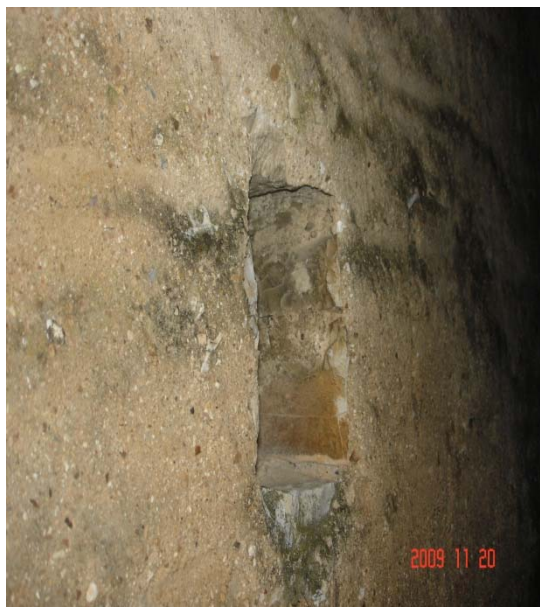
**Διάφορα ανοίγματα**

Για τη κατάσταση των ανοιγμάτων ισχύει λίγο έως πολύ η ίδια παθολογία που έχει αναφερθεί και στο κεφάλαιο των πλαισίων εισόδου και παραθύρων. Εμφανίζουν μικροραγίσματα και σπασίματα στις ακμές των πλαισίων, ρωγμές στους αρμούς των λίθων που τα πλαισιώνουν και αποσπασματικές αποδιοργανώσεις σε παραστάδες. Η πιο χαρακτηριστική περίπτωση σε αυτό το σημείο της ανάλυσης, είναι το κλείσιμο των δίδυμων παραθύρων του ξενώνα στα ανατολικά της οικίας και η αντικατάστασή τους από νέο, μεγαλύτερο, τοποθετημένο σε υψηλότερο σημείο. Η δημιουργία του έσπασε τη συμμετρία που υπήρχε με τα αντίστοιχα όμοια παράθυρα του μικρού ξενώνα της ίδιας πλευράς.

Στα δύο σφραγισμένα ανοίγματα είναι σκόπιμο στη πρώτη φάση της εργασίας να αφαιρείτε τμηματικά υλικό από το επάνω μέρος και αντίστοιχα να τοποθετούνται εγκάρσιες ξύλινοι δοκοί για την υποστήλωση του ανοίγματος. Μετά την ολοκλήρωση της διάνοιξης και της τελικής ξύλινης διαμόρφωσης γίνεται βαθύ αρμολόγημα και εφαρμογή υδραυλικού ενέματος στη γύρω περιοχή.

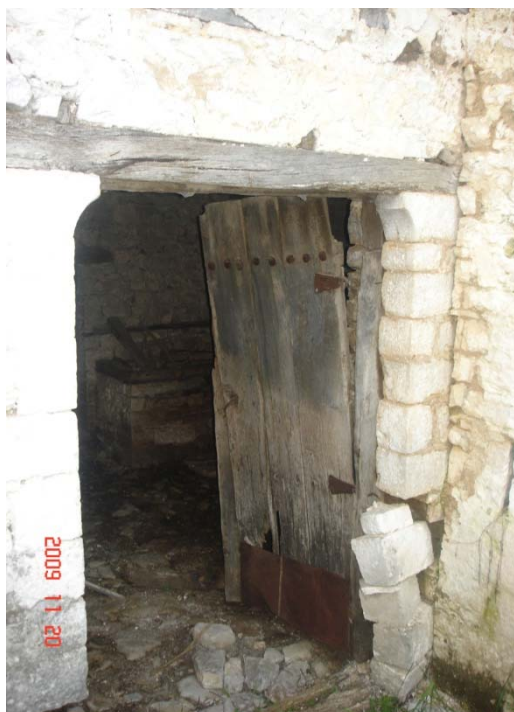
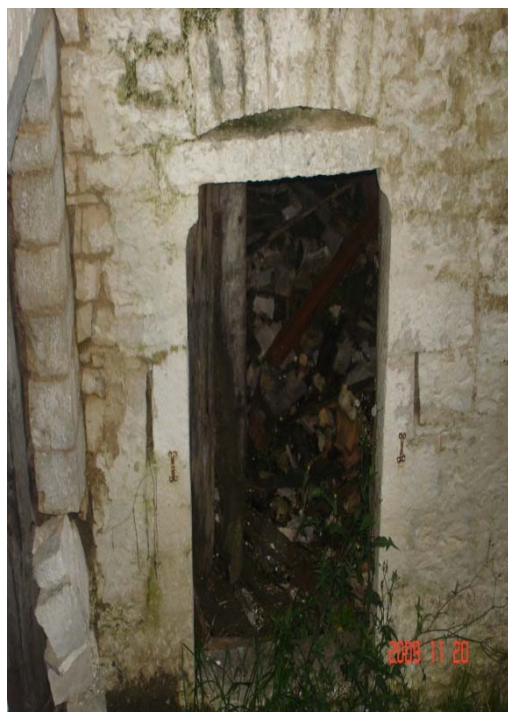
Τα πλαίσια των εισόδων στη λίθινη τοιχοποιία διατηρούνται σε καλή κατάσταση, καθώς σε αυτά, όπως και στα αγκωνάρια, έχουν χρησιμοποιηθεί καλής ποιότητας πέτρες, με επεξεργασία λάξευσης. Εξαίρεση αποτελεί αποκολλημένο τμήμα παραστάδας της θύρας του στάβλου, λόγω κάποιας μηχανικής δύναμης. Τα πλαίσια των εισόδων του ξενώνα και της κρεββάτας παρουσιάζουν κάποια χαλάρωση και γήρανση εξαιτίας του ευάλωτου υλικού (τσατμάς).

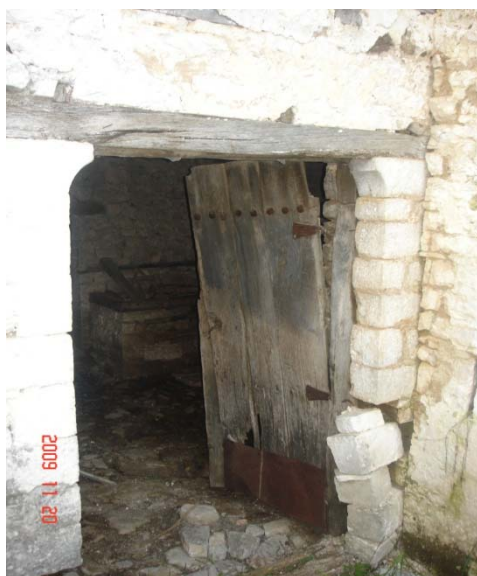
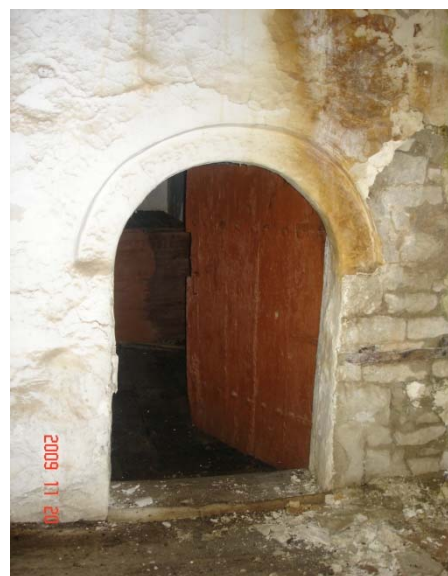
Σε όλα τα ανοίγματα της τοιχοποιίας υπήρχαν κουφώματα για τη στήριξη μελών, τα οποία προστάτευαν τους εσωτερικούς χώρους από τις συνθήκες του εξωτερικού περιβάλλοντος. Συγκεκριμένα, τα κουφώματα αποτελούνται από κάσα ξύλινων τεμαχίων, καρφωμένη πάνω στο πλαίσιο ή τους ορθοστάτες του ανοίγματος. Τα φύλλα και τα υαλοστάσια στερεώνονται πάνω στους μεταλλικούς στροφείς που βρίσκονται στην εσωτερική πλευρά της ξύλινης κάσας. Όταν έκλειναν, εφάρμοζαν πάνω στην ειδικά επεξεργασμένη επιφάνεια του κουφώματος. Εξαίρεση αποτελούν τα παράθυρα της κουζίνας, τα οποία δεν έφεραν φύλλα με αποτέλεσμα να είναι ιδιαίτερα ευάλωτα στους εξωτερικούς παράγοντες. Για το λόγο αυτό στην εξωτερική παρειά τους έχουν τοποθετηθεί και οι μεταλλικές ράβδοι ασφαλείας. Στα ανοίγματα του υπογείου απουσιάζουν τα υαλοστάσια και τα φύλλα και στη θέση τους υπάρχουν διασταυρούμενες μεταλλικές λάμες. Τα παραθυρόφυλλα είναι απλής μορφής κατασκευασμένα από καρφωμένες σανίδες ίσων διαστάσεων ενίοτε λουστραρισμένα. Τα υαλοστάσια, αποτελούνταν από ξύλινες θήκες στις οποίες τοποθετούνταν τα τζάμια των παραθύρων, με διαστάσεις κι αριθμό που ποικίλει ανάλογα με το μέγεθος των ανοιγμάτων. Τα παραπάνω μέλη ανοίγουν προς το μέρος του εσωτερικού χώρου για τη μεγαλύτερη προστασία των υλικών από τις εξωτερικές περιβαλλοντικές συνθήκες και να είναι εύχρηστα από τους ιδιοκτήτες της οικίας. Τα φύλλα από την εσωτερική παρειά προηγούνται των υαλοστασίων, πράγμα που αποσκοπεί στο καλό φωτισμό των δωματίων, καθώς δεν χρειάζεται να ανοιχτούν και τα υαλοστάσια και τα φύλλα, αλλά μόνο τα δεύτερα(με μία κίνηση). Τα ανοίγματα ασφαλιζονται με απλούς μεταλλικούς μηχανισμούς(γρίλιες).

Με την ίδια λογική είναι κατασκευασμένα και τα κουφώματα με τα παρακείμενά τους μέλη των εσωτερικών και των εξωτερικών εισόδων. Υπάρχει βάση – πλαίσιο από ξύλινα ευθύγραμμα τεμάχια, τα οποία βρίσκονται καρφωμένα πάνω στους παραστάδες των ανοιγμάτων. Μεταλλικοί στροφείς στην εσωτερική περιοχή της ξύλινης κάσας στηρίζουν τα θυρόφυλλα τα οποία αποτελούνται από βαριά κάθετα τεμάχια(σανίδες) πελεκητής ξυλείας, δεμένα με καρφιά κεφαλής σχήματος ρόμβου ή κύκλου. Τα ανοίγματα των θυρών γίνεται προς τους εσωτερικούς χώρους, κατά την αριστερή φορά. Όταν αυτές έκλειναν εφάρμοζαν πάνω στην ειδικά επεξεργασμένη επιφάνεια του κουφώματος, προσφέροντας καλή μόνωση. Εξαίρεση αποτελούν τα παράθυρα της κουζίνας. Εδώ παραλείπεται η παρεμβολή υαλοστασίου μεταξύ ανοίγματος και θυρόφυλλου, καθώς η παρουσία του κρίνεται περιττή. Οι πόρτες του ισόγειου παρουσιάζουν

Θα γίνει καθαίρεση όλων των κουφωμάτων σε όλα τα κτίρια. Τα παλαιότερα ξύλινα κουφώματα με τα διάφορα στελέχη που τα εξοπλίζουν, αφού αποτυπωθούν, μετρηθούν, αφαιρεθούν με προσοχή, θα αντικατασταθούν με νέα ίδιας τυπολογία, διατηρώντας το μορφολογικά και κατασκευαστικά χαρακτηριστικά τους.

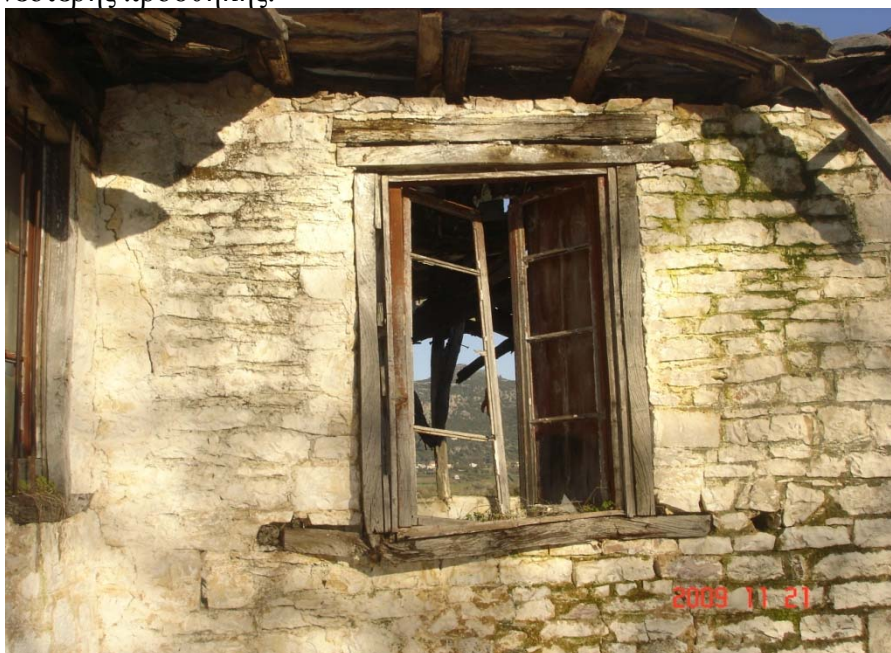
Τα κουφώματα των ανοιγμάτων, λόγω του ξύλινου χαρακτήρα τους, παρουσιάζουν βαριά παθολογία που επηρεάζει το σωστό τρόπο λειτουργίας τους. Συγκεκριμένα τα κουφώματα των μεγαλύτερων ανοιγμάτων του ορόφου, αλλά και των θυρών του ισογείου παρουσιάζουν αποφλοιώσεις του χρώματος, σήψη και γήρανση του οργανισμού. Ακόμη παρατηρείται και διάβρωση των μεταλλικών συνδέσμων και στροφέων μεταξύ των ξύλινων μελών και γενική χαλάρωση, αποδιοργάνωση και απόκλιση των ξύλινων τεμαχίων από το λίθινο πλαίσιο των ανοιγμάτων, με αποτέλεσμα δημιουργία σχισμών που ευθύνονται για την απώλεια θερμοκρασίας. Αντίθετα, τα κουφώματα των ανοιγμάτων του ισογείου, λόγω μικρότερων διαστάσεων και απλούστερης μορφής, δε φέρουν βαριά εξαρτήματα ή άλλα ξύλινα μέρη(υαλοστάσια, θυρόφυλλα κ.α.), με αποτέλεσμα να είναι σε καλύτερη κατάσταση και να παραμένουν στη θέση των λίθινων πλαισίων τους. Εξαιρεση αποτελεί το μεγαλύτερο και νεότερο παράθυρο στη ανατολική πλευρά του ξενώνα που, λόγω μεταγενέστερης κατασκευής με αυθεντικότερα υλικά, διατηρείται σε αρκετά καλή κατάσταση και λειτουργία.

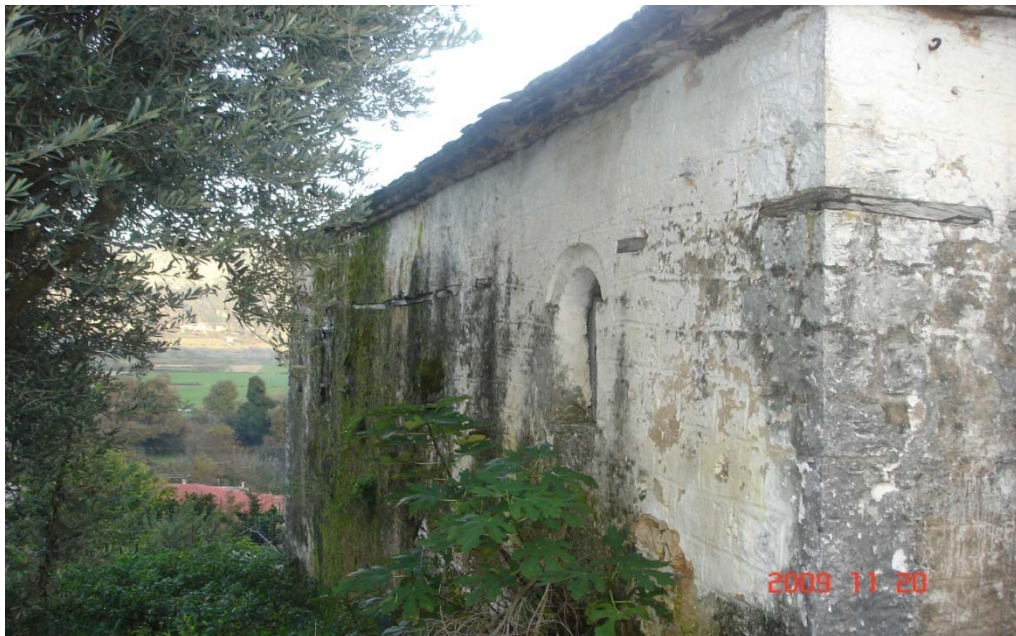
Σήμερα το μεγαλύτερο μέρος των τοιχοποιιών είναι επιχρισμένο, με εξαίρεση τις εσωτερικές επιφάνειες του κατωγείου, όπου στεγάζονται βοηθητικοί χώροι. Στις εξωτερικές επιφάνειες της τοιχοποιίας αρχικά δεν πρέπει να υπήρχε επίχρισμα, καθώς παρουσιάζει ανομοιομορφίες και ασυνέχειες(μπαλώματα, κενά κ.λ.π.). Διαφορές παρατηρούνται και στη πυκνότητα του επιχρίσματος από επιφάνεια σε επιφάνεια, καθώς στους εσωτερικούς χώρους

είναι παχύτερο λόγω των περισσότερων στρώσεων ασβέστη. Στις περιοχές αυτές ίσως να έχουν χρησιμοποιηθεί αδρανή υλικά για τη καλύτερη κάλυψη και συνοχή, αλλά και την ενίσχυση του κονιάματος. Οι επιφάνειες των επιχρισμάτων στους εσωτερικούς χώρους είναι περισσότερο τραχιές, με ανύπαρκτη σχεδόν λείανση, με εξαίρεση τη τοιχοποιία του ξενώνα που πιθανόν να οφείλεται σε μεταγενέστερη επέμβαση. Στις εξωτερικές παρειές της τοιχοποιίας, η στρώση του επιχρίσματος είναι λεπτότερη κάνοντας ευδιάκριτες τις ξυλοδεσιές και τους αρμούς των λίθων. Ακόμα, στη βόρεια και ανατολική όψη της οικίας ίσως έχει γίνει χρήση τσιμεντοκονίας εκτός της προσθήκης επιχρίσματος από ασβέστη.

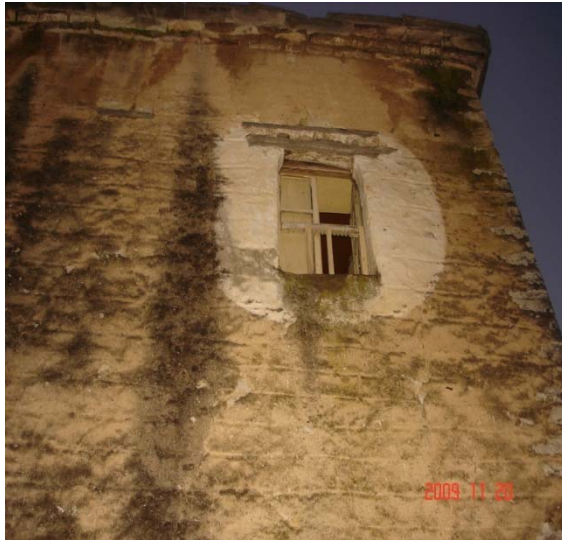
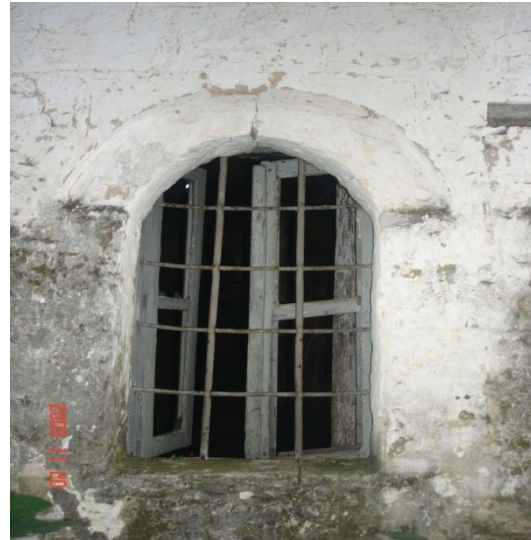
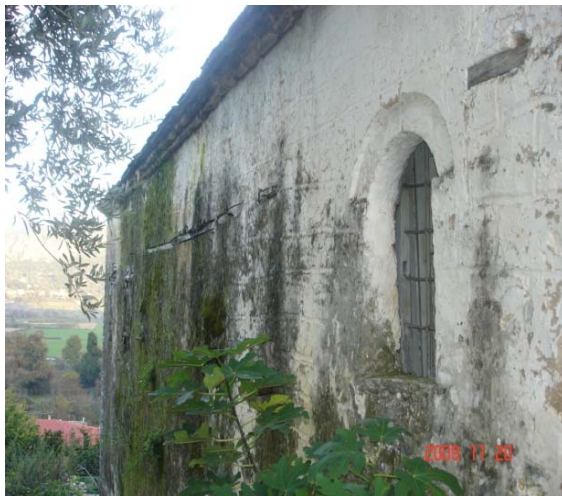
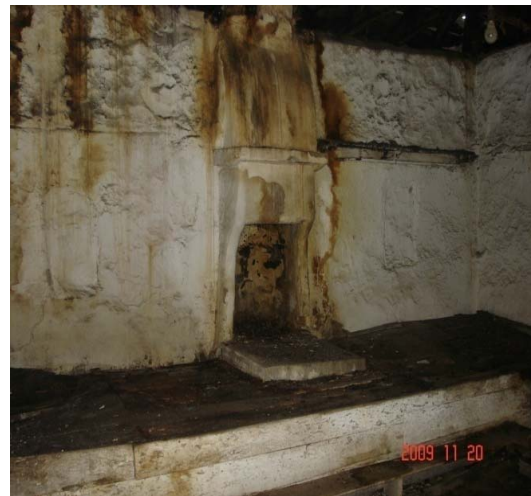
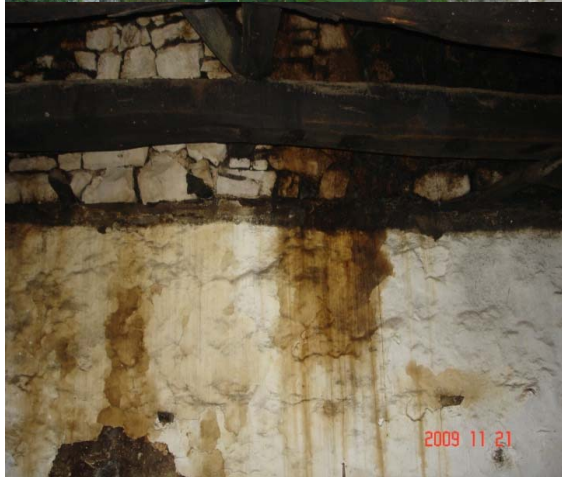
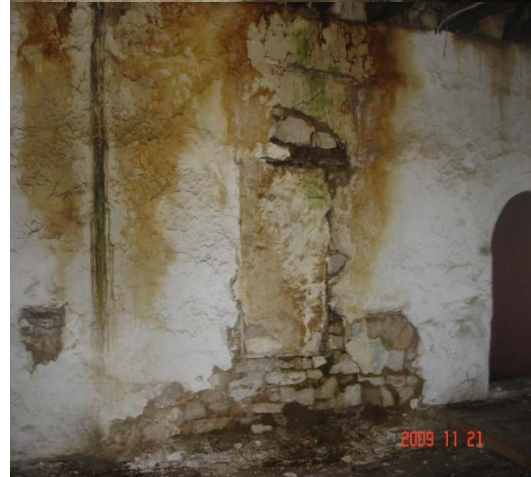
## Κατάσταση επιχρισμάτων οικίας

Το επίχρισμα στο εσωτερικό της οικίας παρουσιάζει μεγάλα αποκολλημένα τμήματα, φέρει πολλές χρωματικές αλλοιώσεις, όπως στάμπες υγρασίας, καψίματα και μαυρίσματα από καπνό κάποιας εστίας.

Θα γίνει προσπάθεια να συντηρηθεί το μεγαλύτερο μέρος των επιχρισμάτων που διατηρούνται και κυρίως κάποιων που είναι εμφανές ότι ανήκουν στις αρχικές φάσεις και παρουσιάζουν ενδιαφέρον, όπως αυτά που καλύπτουν τα τόξα των δύο εσωτερικών θυρών του ανωγείου. Όπου κριθεί απαραίτητο, θα εφαρμοστούν ειδικές μέθοδοι αφαίρεσης χαλαρών επιχρισμάτων με ενέματα συντηρητών.

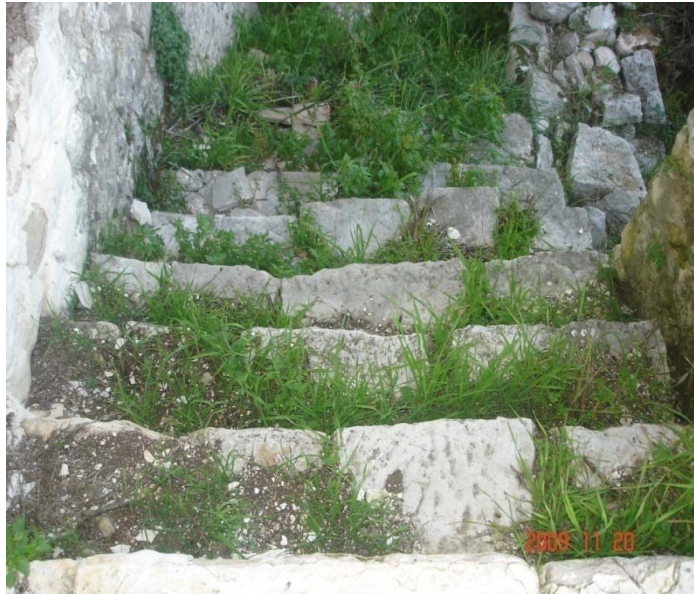
Η μοναδική σωζόμενη λίθινη κλίμακα όπως έχει προαναφερθεί βρίσκεται εξωτερικά της νότιας όψης και γεφυρώνει τις δύο στάθμες. Είναι τύπου λιθοδομής κατασκευασμένης πάνω σε διαμορφωμένο κεκλιμένο έδαφος. Οι βαθμίδες διαμορφώνονται από συνεχείς προβαλλόμενες λαξευτές πλάκες ασβεστόλιθου, με οριζόντια λείανση για το σχηματισμό πατήματος. Ο τύπος αυτός δεν παρουσιάζει κάποια ιδιαιτερότητα και είναι κοινός σε όλο τον ελλαδικό χώρο.

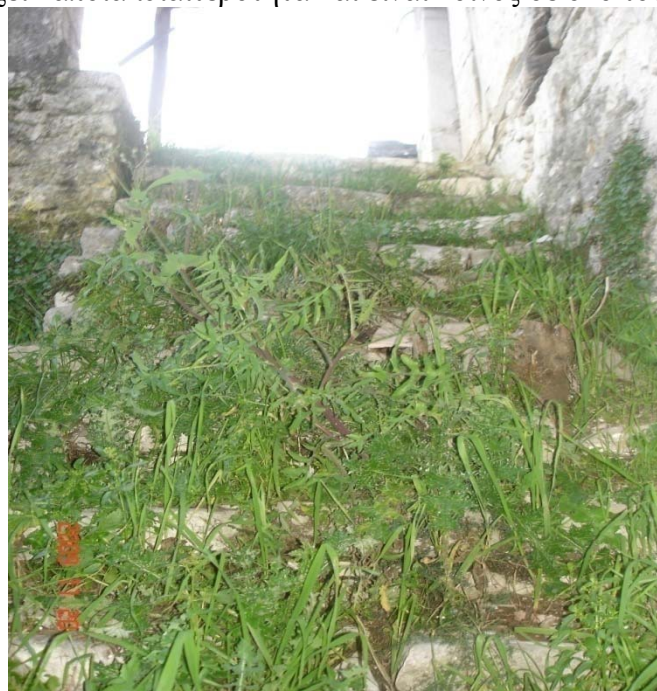
Η εικόνα που παρουσιάζει σήμερα είναι η αποδιοργάνωση των λίθινων μελών που διαμορφώνουν τα ρίχτια και τα πατήματα, λόγω της ανάπτυξης φυτικών οργανισμών που έχουν περάσει από τους αρμούς αποκόπτοντας τη δομή της κατασκευής. Ακόμη και δέντρα έχουν φυτρώσει στα σκαλοπάτια, ενώ πολλά από τα λίθινα πατήματα έχουν σπάσει από κραδασμούς, μειώνοντας το λειτουργικό τους πλάτος και καθιστώντας την ανάβαση της κλίμακας επικίνδυνη. Η αιτία εδώ είναι η ερήμωση και η έλλειψη συντήρησης του περιβάλλοντα χώρου της οικίας.

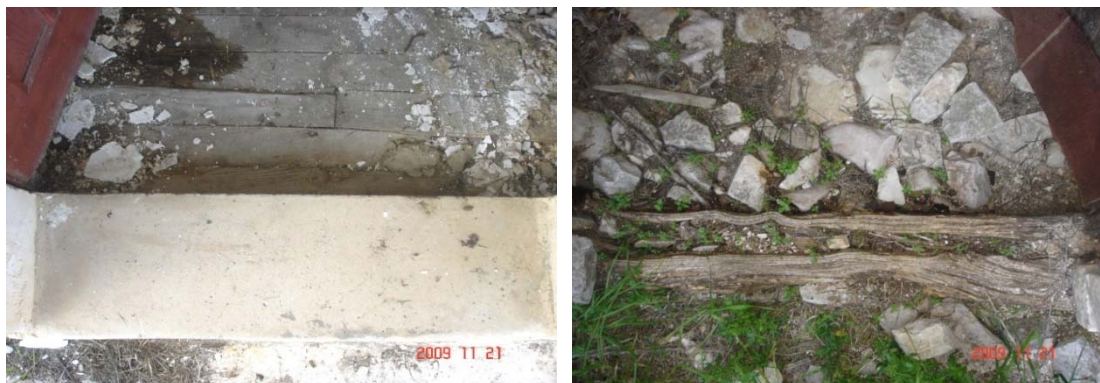
#### 4.3.17 Σκαλοπάτια – κατώφλια

Για τα κατώφλια και των δύο επιπέδων έχουν χρησιμοποιηθεί επί το πλείστον και αποτελούνται από ολόσωμα κομμάτια ξύλου ή καρφωμένες σανίδες, όπως στη περίπτωση της εισόδου στον ξενώνα. Λίθινο ολόσωμο κατώφλι πακτωμένο στη φέρουσα τοιχοποιία συναντάται στη κύρια είσοδο του ορόφου και στην είσοδο της μικρής αποθήκης στο επίπεδο του ισογείου. Αποτελείται από δύο λίθινα σώματα και παρουσιάζει μικρή υψομετρική διαφορά με το δάπεδο κατά το πάχος του τοίχου. Υψομετρικές διαφορές έχουν εφαρμοστεί και σε άλλες θύρες στο ανώγι, συγκεκριμένα στις θύρες των δύο μεγάλων οντάδων, ενώ στο πάχος που εγγράφονται τα τόξα και οι παραστάδες παρατηρείται μείωση του ανοίγματος. Επίσης υψομετρική διαφορά δημιουργείται σε όλες τις επιφάνειες του δαπέδου και του μεσοπατώματος, τόσο από τη μία όσο και από την άλλη πλευρά του ανοίγματος, δίνοντας την εντύπωση σκαλοπατιού. Προφανώς, αυτή η τεχνική γινόταν εσκεμμένα για τη καλύτερη προστασία και μόνωση εσωτερικών χώρων και την οριοθέτηση των διάφορων δωματίων.

Τα μονολιθικά σκαλοπάτια – κατώφλια διατηρούνται σε καλή κατάσταση. Τα αποτελούμενα όμως από δύο μέλη παρουσιάζουν συνήθως αποκόλληση στο σημείο του αρμού, λόγω διατμήσεων, κρούσεων κ.λ.π. μεγαλύτερη παθολογία εμφανίζουν τα ξύλινα κατώφλια ειδικά αυτά που αποτελούνται από πολλά κομμάτια, στα οποία παρατηρείται γήρανση, σήψη,

φυτικοί οργανισμοί και ρήγματα, αποτέλεσμα της εγκατάλειψης, της υγρασίας και των μηχανικών κρούσεων. Η φθορά τους επηρεάζει και τα υπόλοιπα σώματα που τα περιβάλλουν.

Για τα σκαλοπάτια – κατώφλια ισχύει η ίδια παθολογία με αυτή των δαπέδων. Οι εμφανείς πέτρινες επιφάνειες καλύπτονται από αργιάδα, αντίθετα, όπου έχει προστεθεί τσιμεντοκονίαμα ο χώρος έχει διατηρηθεί καλύτερα στο χρόνο.

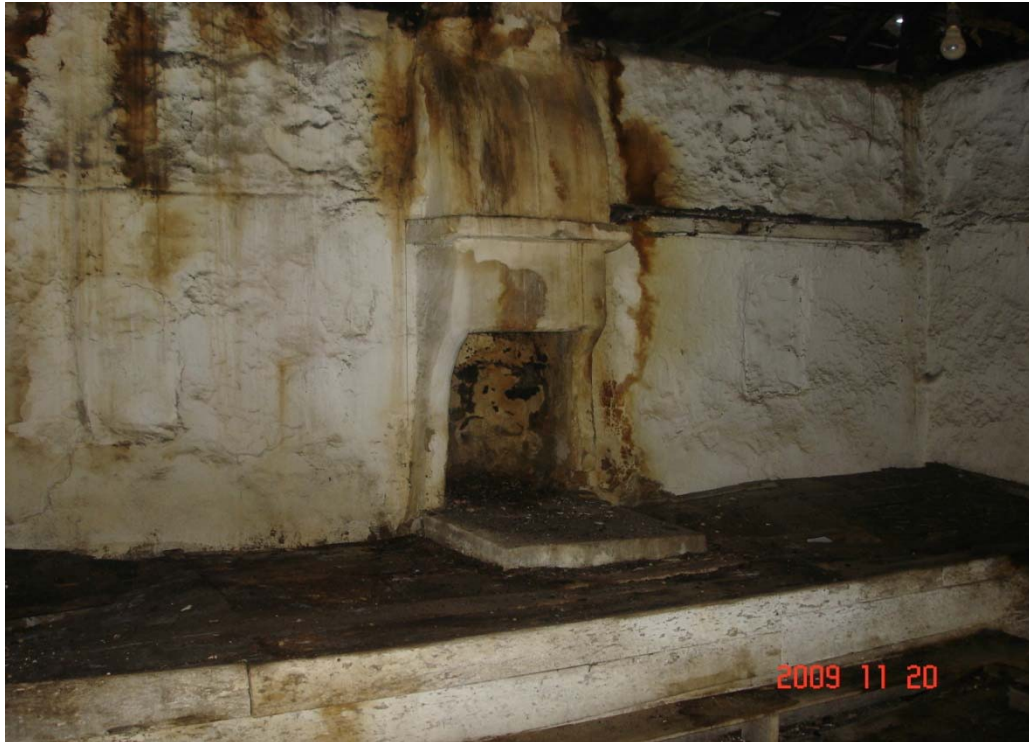
Η επιφάνεια της εστίας παρουσιάζει ίχνη καπνού και φωτιάς, υδάτων από διαρροή από τα σημεία επαφής στέγης και καπνοδόχου και σκασίματα του επιχρίσματος στις εσωτερικές παρειές από την υγρασία. Στη λίθινη βάση του τζακιού σώζονται μέχρι σήμερα απανθρακωμένη ύλη από τη καύση ξύλου, αλλά και υπολείμματα άνθρακα που είχαν συσσωρευτεί στα εσωτερικά τοιχώματα της καπνοδόχου και κατέπεσαν στη βάση από το ξέπλυμα που προκάλεσε η βροχή ή από το πέρασμα των χρόνων.

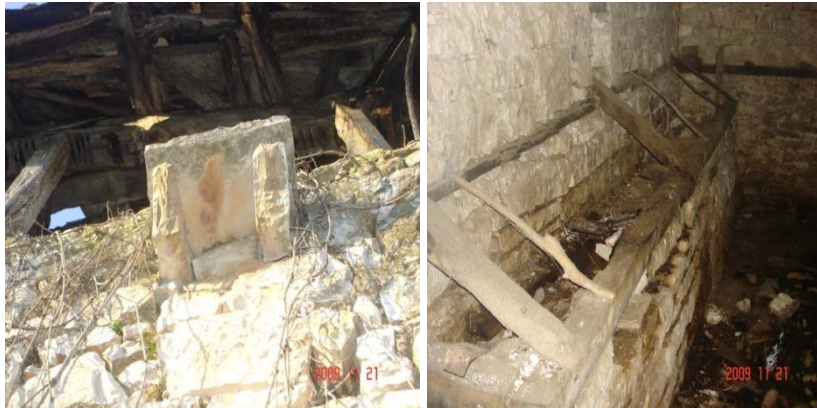
#### 4.3.19 Διάφορα στοιχεία

Λίθινα είναι και ορισμένα στοιχεία και κατασκευές που για τα περισσότερα έχει γίνει ήδη λόγος και στα προηγούμενα κεφάλαια. Πρόκειται για δευτερεύοντα μέλη τα οποία θα μπορούσαν και να παραληφθούν, καθώς αποτελούν οικοδομικά στοιχεία και όχι δομικά.

Η διαμόρφωση των απολήξεων των υδρορροών στους νεροχύτες, στην εξωτερική παρειά της τοιχοποιίας, αποτελούνται από μια τοποθετημένη οριζόντια σχιστόπλακα, πακτωμένη στο τοίχο, σκοπός της οποία είναι να απομακρύνει τα οικιακά λύματα. Με τη λύση αυτή δεν αποφεύχθηκε η εμφάνιση στιγμάτων υγρασίας στην όψη της τοιχοποιίας, αφού τα νερά κατέληγαν πάνω σε αυτή. Από τις απολήξεις των υδρορροών συμπεραίνεται και ποιοι από τους νεροχύτες είναι οι παλιότεροι. Για παράδειγμα στους δύο νεροχύτες του μεγάλου νοντά τα νερά αποβάλλονται από ένα μεταλλικό σωλήνα που τοποθετήθηκε ως πρόχειρη λύση. Φαίνεται ότι κάποιες από τις χερίδες του νοντά μετατράπηκαν αργότερα σε νεροχύτες, για την ικανοποίηση διάφορων αναγκών.

Στη βορειοανατολική πλευρά του στάβλου υπάρχει και η ταΐστρα των ζώων. Είναι λιθοκατασκευή με ξύλινη επένδυση στο άνω μέρος και διαμόρφωση αυλακιάς – πάτου για τη τοποθέτηση των ζωοτροφών. Στη δομή έχει χρησιμοποιηθεί ο ίδιος ασβεστόλιθος όπως και για τη κατασκευή της φέρουσας τοιχοποιίας. Της ίδιας τεχνικής είναι και το πέτρινο πεζούλι στην μεγάλη αποθήκη του κατωγείου και της δυτικής όψης της οικίας.

Ένα άλλο στοιχείο επίσης λίθινο είναι η πλάκα η οποία στηριζόμενη σε δύο μικρά φουρούσια προβάλλεται από τη τοιχοποιία στο τμήμα της κρεββάτας. Ο τρόπος πάκτωσης των φουρουσιών και η φυσιογνωμία των λίθων αποδεικνύει το ίδιο χρόνο κατασκευής του στοιχείου αυτού με την υπόλοιπη τοιχοποιία στην οποία εδράζει.

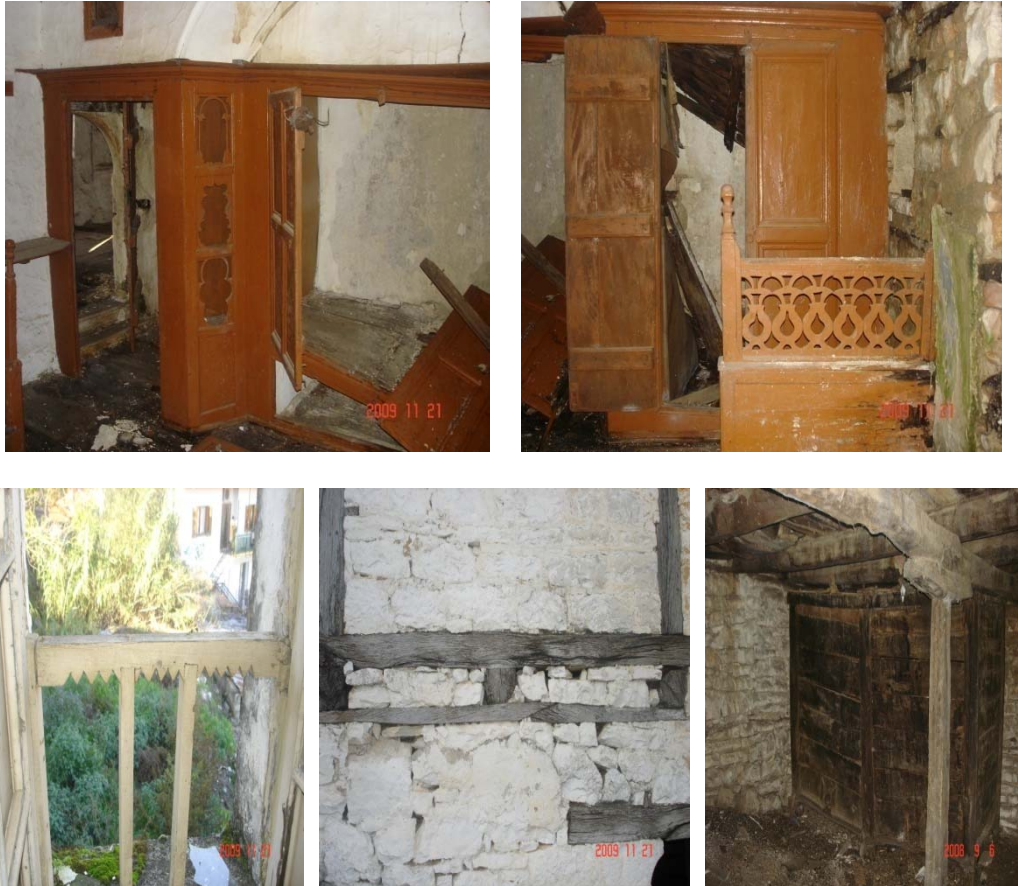
Ξύλινα στοιχεία στο χώρο της οικίας

Μια σειρά ξύλινων στοιχείων και κατασκευών, είτε με διακοσμητικό είτε με λειτουργικό χαρακτήρα, συμπληρώνει την τελική όψη του κτιρίου. Για τα περισσότερα έχει γίνει ήδη περιγραφή μορφολογίας.

Η μεγάλη ντουλάπα ρούχων στο δεύτερο κατά σειρά οντά που είναι κατασκευασμένη από ξύλινες επιφάνειες, παραταγμένες η μία δίπλα στην άλλη σχηματίζει στη κάτωψη ένα Π. Ο περικλειστος αυτός χώρος δεν εγγράφεται στο πάχος της τοιχοποιίας «κλέβοντας» τετραγωνικά από το χώρο του νοντά. Η κατασκευή αυτή διαιρείται σε δύο βασικά τμήματα τα οποία εσωτερικά φέρουν ράφια αποθήκευσης. Οι εξωτερικές επιφάνειες έχουν λουστραριστεί και φέρουν ξυλόγλυπτες διακοσμήσεις.

Ξύλινες είναι και οι επενδύσεις των εντοιχισμένων ανοιγμάτων στο δωμάτιο αυτό, ενώ το μεγάλο ντουλάπι στη νότια πλευρά φέρει και φύλλα ασφάλισης με γλυπτές διακοσμήσεις φυσικών μοτίβων, παρόμοιες με αυτές της μεγάλης ντουλάπας, ώστε να υπάρχει ομοιομορφία.

Ένα βασικό δομικό στοιχείο, επίσης ξύλινο, είναι και τα οριζόντια διαζώματα τα οποία διατρέχουν όλα τις όψεις στις δύο στάθμες της οικίας. Δε γνωρίζουμε την έκτασή της μέσα στη τοιχοποιία αλλά μάλλον καλύπτουν ένα μέρος του πάχους της. Το μήκος τους δεν πρέπει να είναι μονοκόμματο, αλλά κατά διαστήματα διαιρείται σε δύο τμήματα, πρακτική που βοήθησε τους

κτίστες στην κατασκευή τους. Γίνεται ορατό στα σημεία όπου δεν υπάρχει επίχρισμα ή έχει καταρρεύσει.

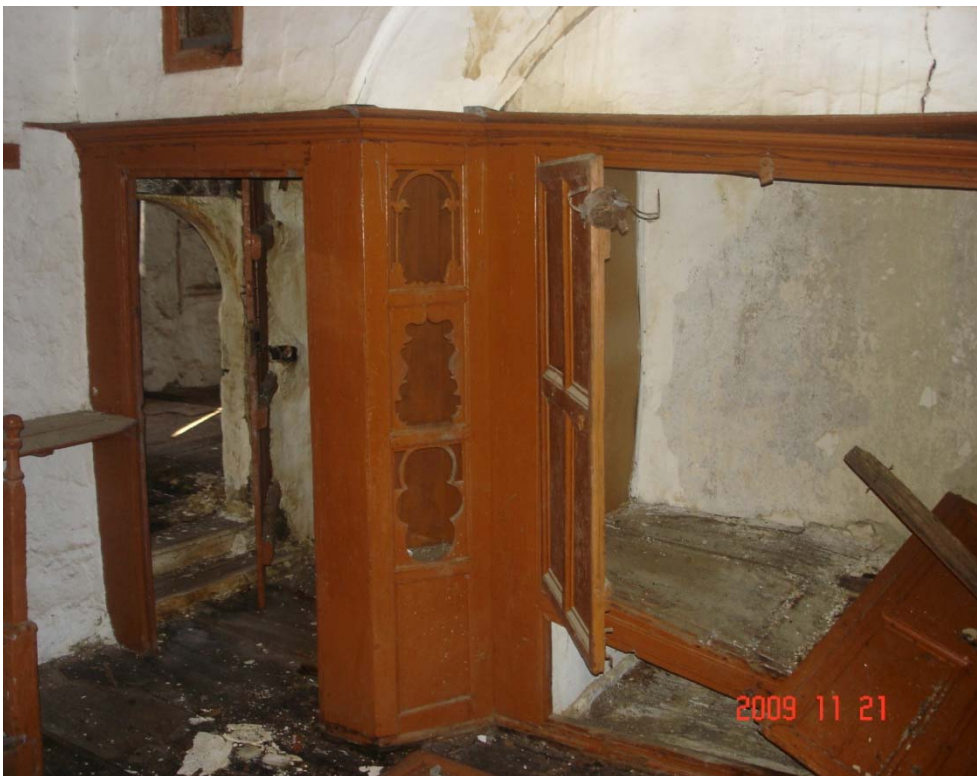
**Το μεγάλο αποθηκευτικό σύνολο στο χώρο νοντά**

Εκτός από τα δάπεδα, το ξυλότυπο της στέγης και τα κουφώματα, υπάρχουν κι άλλα βασικά συμπληρωματικά στοιχεία μέσα στην οικία. Τέτοια είναι οι ξυλοδεσιές που διατρέχουν την επιφάνεια της τοιχοποιίας και βοηθούν στη στατικότητα της, τα κτιστά καθίσματα στους οντάδες, τα υποστυλώματα, τα υπολείμματα του μικρού ξύλινου δωματίου στη κουζίνα και διάφορα άλλα στοιχεία επένδυσης. Η παθολογία που συναντάται σε αυτά είναι κοινή με των υπολοίπων, δηλαδή η γήρανση, σήψη και η απόκλιση τους από τον άξονά τους. Στα υποστυλώματα λόγω της θέσης και της λειτουργίας τους παρουσιάζεται κύρτωση (λόγω του βάρους της ετοιμόρροπης σκεπής). Αντίθετα τα υποστυλώματα του σκελετού του πρόσθετου δωματίου της κουζίνας είναι σε καλύτερη κατάσταση με τυποποιημένο σχήμα κοπής, λόγω της μεταγενέστερης φάσης κατασκευής. Σώζεται και μέρος της κάλυψης του σκελετού η οποία φαίνεται να είναι ξύλινη και φτωχή.

Κύρια αίτια της παθολογίας των παραπάνω στοιχείων είναι οι μεταβολές της θερμοκρασίας, τα παράσιτα έντομα τα οποία ευθύνονται κατά κύριο λόγο για τη σήψη του υλικού, η υγρασία και η έλλειψη συντήρησης ύστερα από τη πλήρη εγκατάλειψη της οικίας από τους ιδιοκτήτες της.

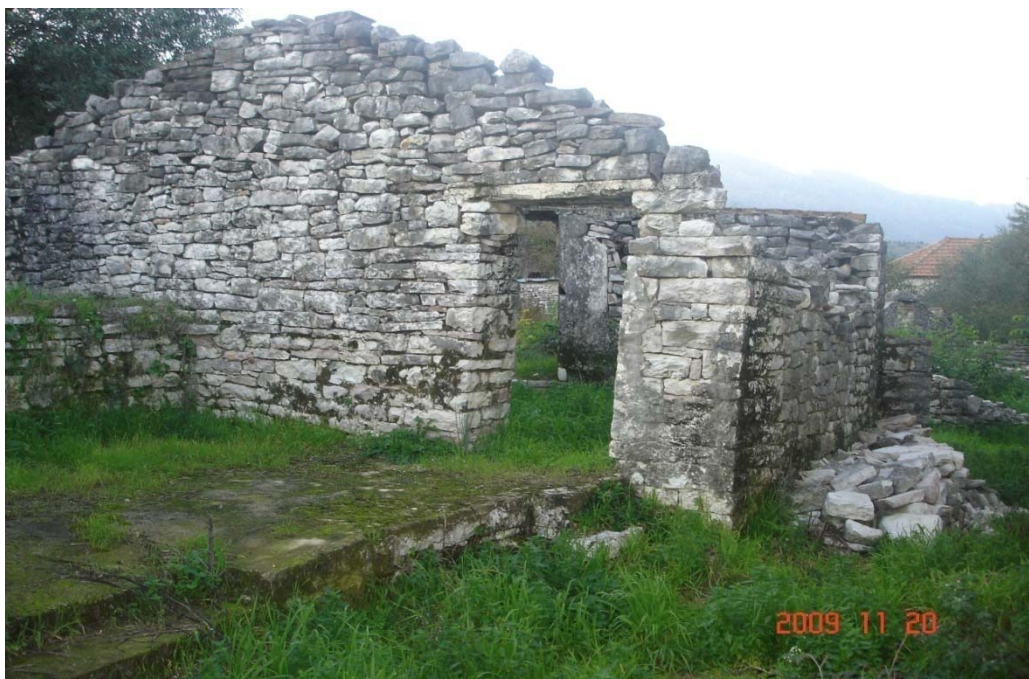
**Κτίσμα του φούρνου**

Όπως έχει ήδη ειπωθεί, ο φούρνος είναι ένα απλό στρωτό κτίσμα, καθώς δεν αναπτύσσεται σε δεύτερο όροφο, αποτελούμενο από δύο ημιαυτόνομους χώρους.

Διασχίζοντας το μικρό μονοπάτι ο εισερχόμενος προσπερνά το πρώτο τμήμα και προσεγγίζει τον ημιυπαίθριο χώρο διαστάσεων 3370x4,90 τ.μ. στην ανατολική πλευρά που βρίσκεται το ανοικτό σημείο υποδοχής. Το τμήμα αυτό ήταν υπερυψωμένο από τη στάθμη του μονοπατιού κατά τρία σκαλοπάτια και εκεί γινόταν η παρασκευή του φαγητού και του άρτου. Στο βόρειο τοίχο υπάρχει είσοδος που οδηγεί στο εσωτερικό του δεύτερου χώρου διαστάσεων 4,00x4,20 τ.μ., που λειτουργούσε ως αποθήκη αλεύρων και περιστασιακή διαμονή του εκάστοτε φούρναρη. Αυτό συμπεραίνεται και από την ύπαρξη καπνοδόχου κι εστίας στη βόρεια τοιχοποιία.

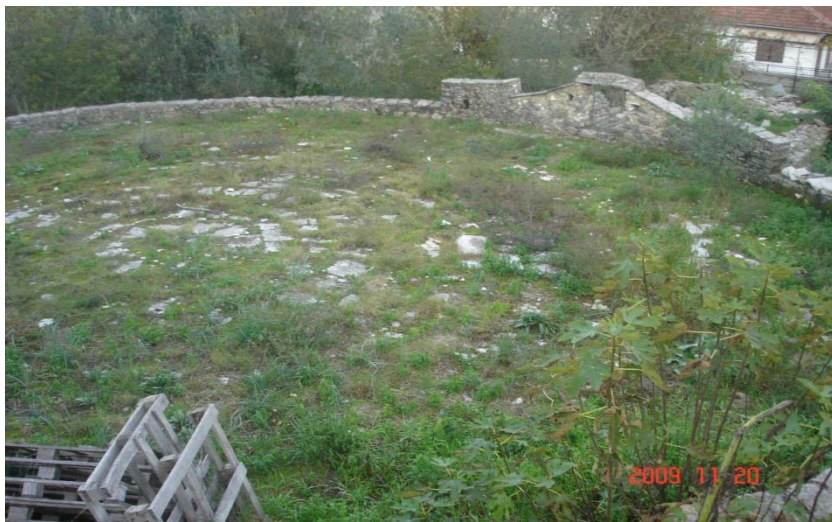
Το μεγάλο κυκλικό αλώνι αποτελείται από το πλακόστρωτο δάπεδο και το κυκλικό στηθαίο που το περιβάλλει.

Το δάπεδο δε διατηρείται σε καλή κατάσταση καθώς κατά το μεγαλύτερο μέρος του έχει καλυφτεί από γρασίδι. Η συγκεκριμένη παθολογία είναι κοινή με των υπόλοιπων δαπέδων που βρίσκονται στο χώρο του οικοπέδου. Ένα μικρό σωζόμενο τμήμα της πλακόστρωσης, στο κέντρο του αλωνιού, επιτρέπει τη μελέτη του τρόπου δομής του προς το μέρος του στηθαίου. Η κατάσταση της μορφής και της συνοχής της κατασκευής του στηθαίου και της εισόδου προς το αλώνι παραμένει η ίδια με μόνη εξαίρεση την έντονη αλλά εποχιακή βλάστηση που το περιβάλλει και τείνει να το καλύψει.

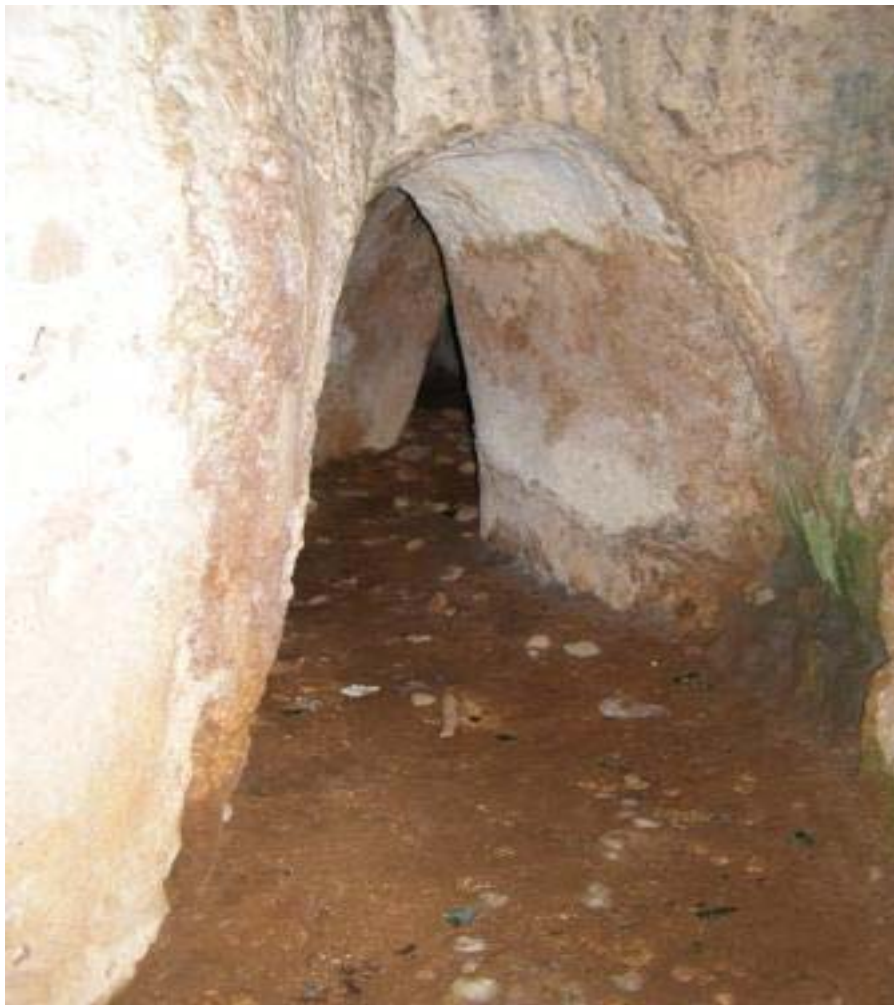
Εσωτερικό Υπόγειας σήραγγας στην περιοχή του του Κοκκινόπηλου

Το υδραγωγείο έχει κατά κανόνα τη μορφή υπόγειας αύλακας, με χτιστή τοξωτή κάλυψη και τοιχώματα, που επενδύονται με ισχυρό υδραυλικό κονίαμα, προκειμένου να επιτευχθεί η στεγανοποίησή τους. Στην περιοχή του Κοκκινόπηλου, ωστόσο, έχει τη μορφή υπόγειας, λαξευμένης στον ασβεστόλιθο σήραγγας μήκους 400 μ., η οποία εντοπίζεται σε βάθος 20 μ. από την επιφάνεια του εδάφους. Τα τοιχώματα της, στα οποία είναι ευδιάκριτα τα ίχνη των σκαπτικών εργαλείων, που χρησιμοποιήθηκαν για τη διάνοιξη της, είναι σχεδόν κάθετα, και καταλήγουν σε οξύληκτη οροφή. Η πορεία, που ακολουθεί η σήραγγα, δεν είναι ευθύγραμμη, αλλά πιθανώς προσαρμόζεται κάθε φορά στις δυσκολίες, που συναντούσαν κατά τη διάρκεια της λάξευσης του βράχου.

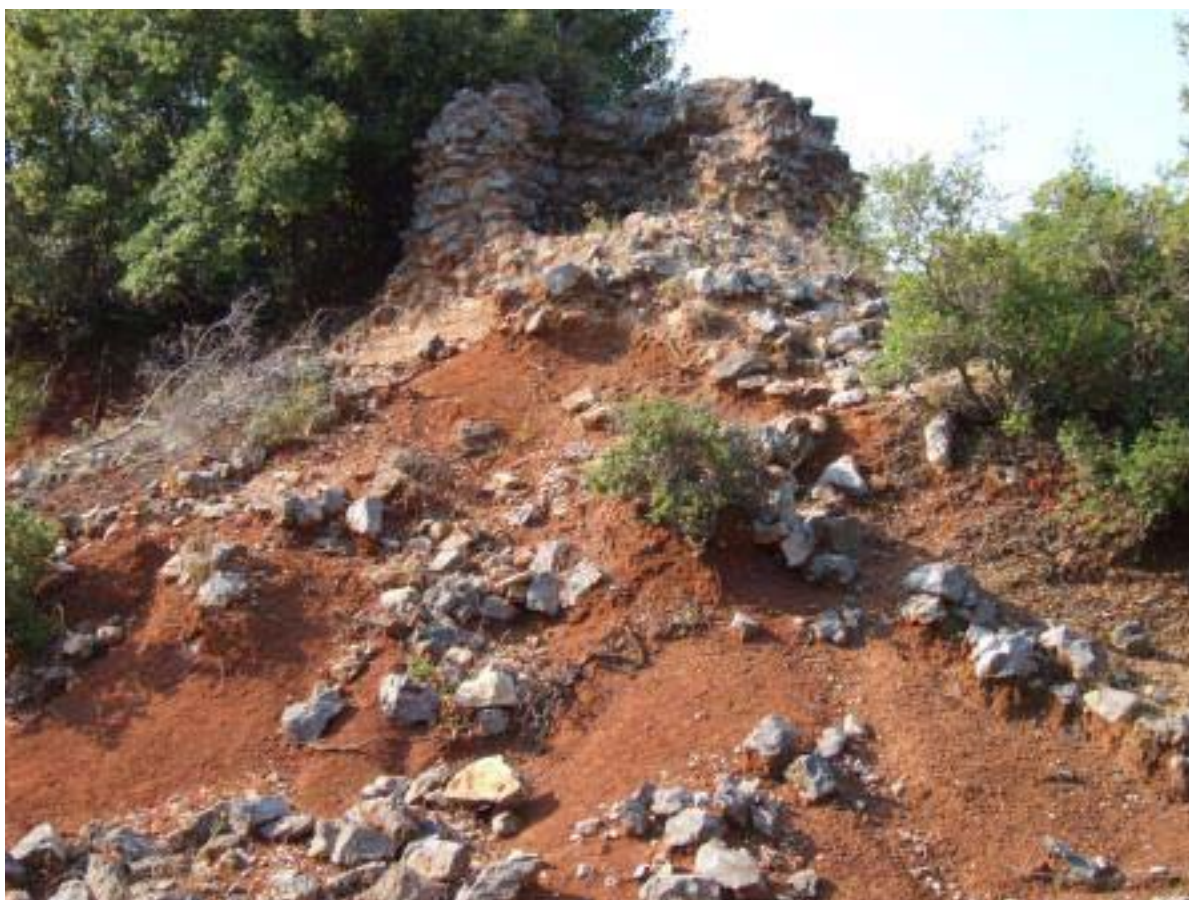
Φρεάτιο Ρωμαϊκού Υδραγωγείου Νικόπολης στον Κοκκινόπηλο
