ΠΤΥΧΙΑΚΗ ΕΡΓΑΣΙΑ

ΘΕΜΑ: "ΙΣΤΟΡΙΚΗ ΕΡΕΥΝΑ ΑΡΧΕΙΟΥ ΠΑΝΩ ΣΤΙΣ
ΕΠΕΜΒΑΣΕΙΣ ΚΑΙ ΑΠΟΚΑΤΑΣΤΑΣΕΙΣ
ΤΟΥ ΓΕΦΥΡΙΟΥ ΤΗΣ ΑΡΤΑΣ".

ΣΠΟΥΔΑΣΤΕΣ: 1) ΚΡΑΝΙΩΤΗΣ ΠΑΝΤΕΛΗΣ
2) ΤΣΙΟΓΚΑ ΧΑΡΙΚΛΕΙΑ

ΑΙΓΑΛΕΩ ΙΟΥΝΙΟΣ 2002

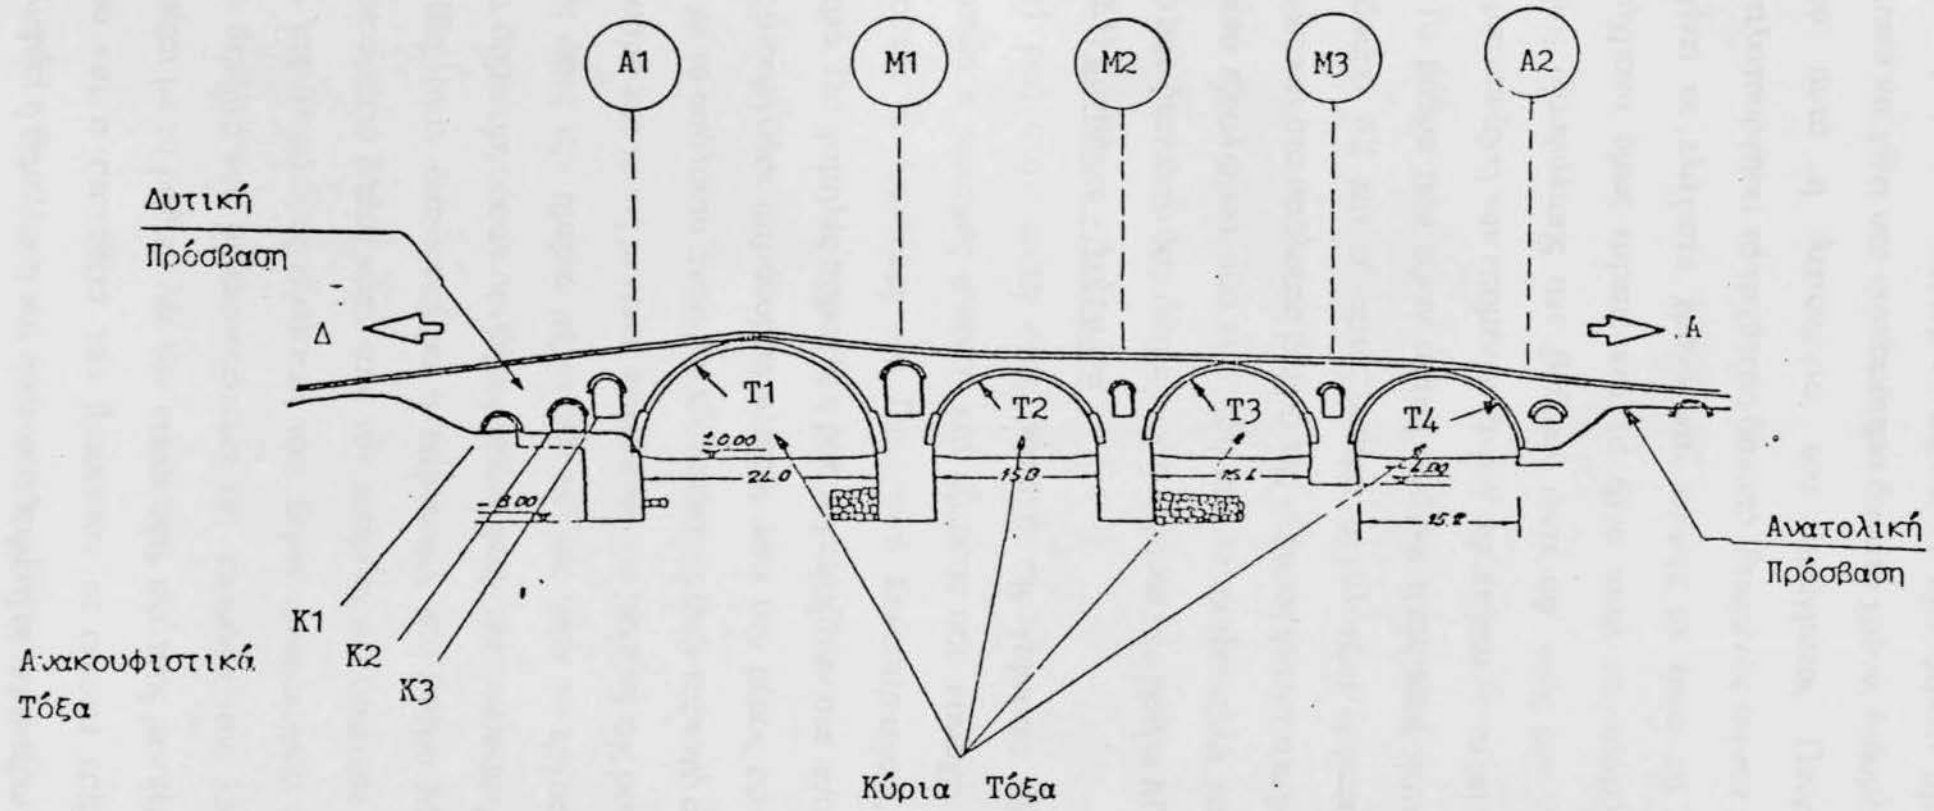
ΝΟΤΙΑ ΟΨΗ ΓΕΦΥΡΑΣ

Από τα στοιχεία που συγκεντρώθηκαν, δεν υπήρξε καμία εμφανής ένδειξη βλάβης σε θεμέλια, εκτός από την περίπτωση του βάθρου Μ3, που η υποσκαφή στην περιοχή του ήταν και η αφορμή ανακίνησης του θέματος προστασίας της γέφυρας.

Στο κεφάλαιο αυτό, παραθέτουμε ενδεικτικά στοιχεία (σκαριφήματα και φωτογραφίες) που δίνουν μια σαφή εικόνα της κατάστασης στην περιοχή του βάθρου Μ3 μετά την υποσκαφή.

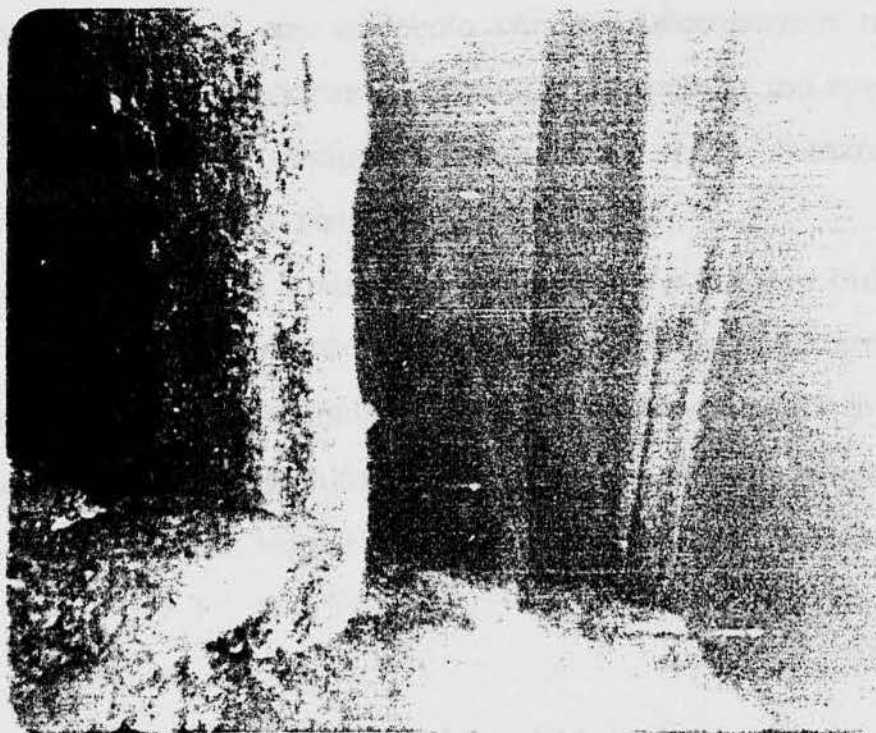
Υποβρύχια λήψη πασσάλων

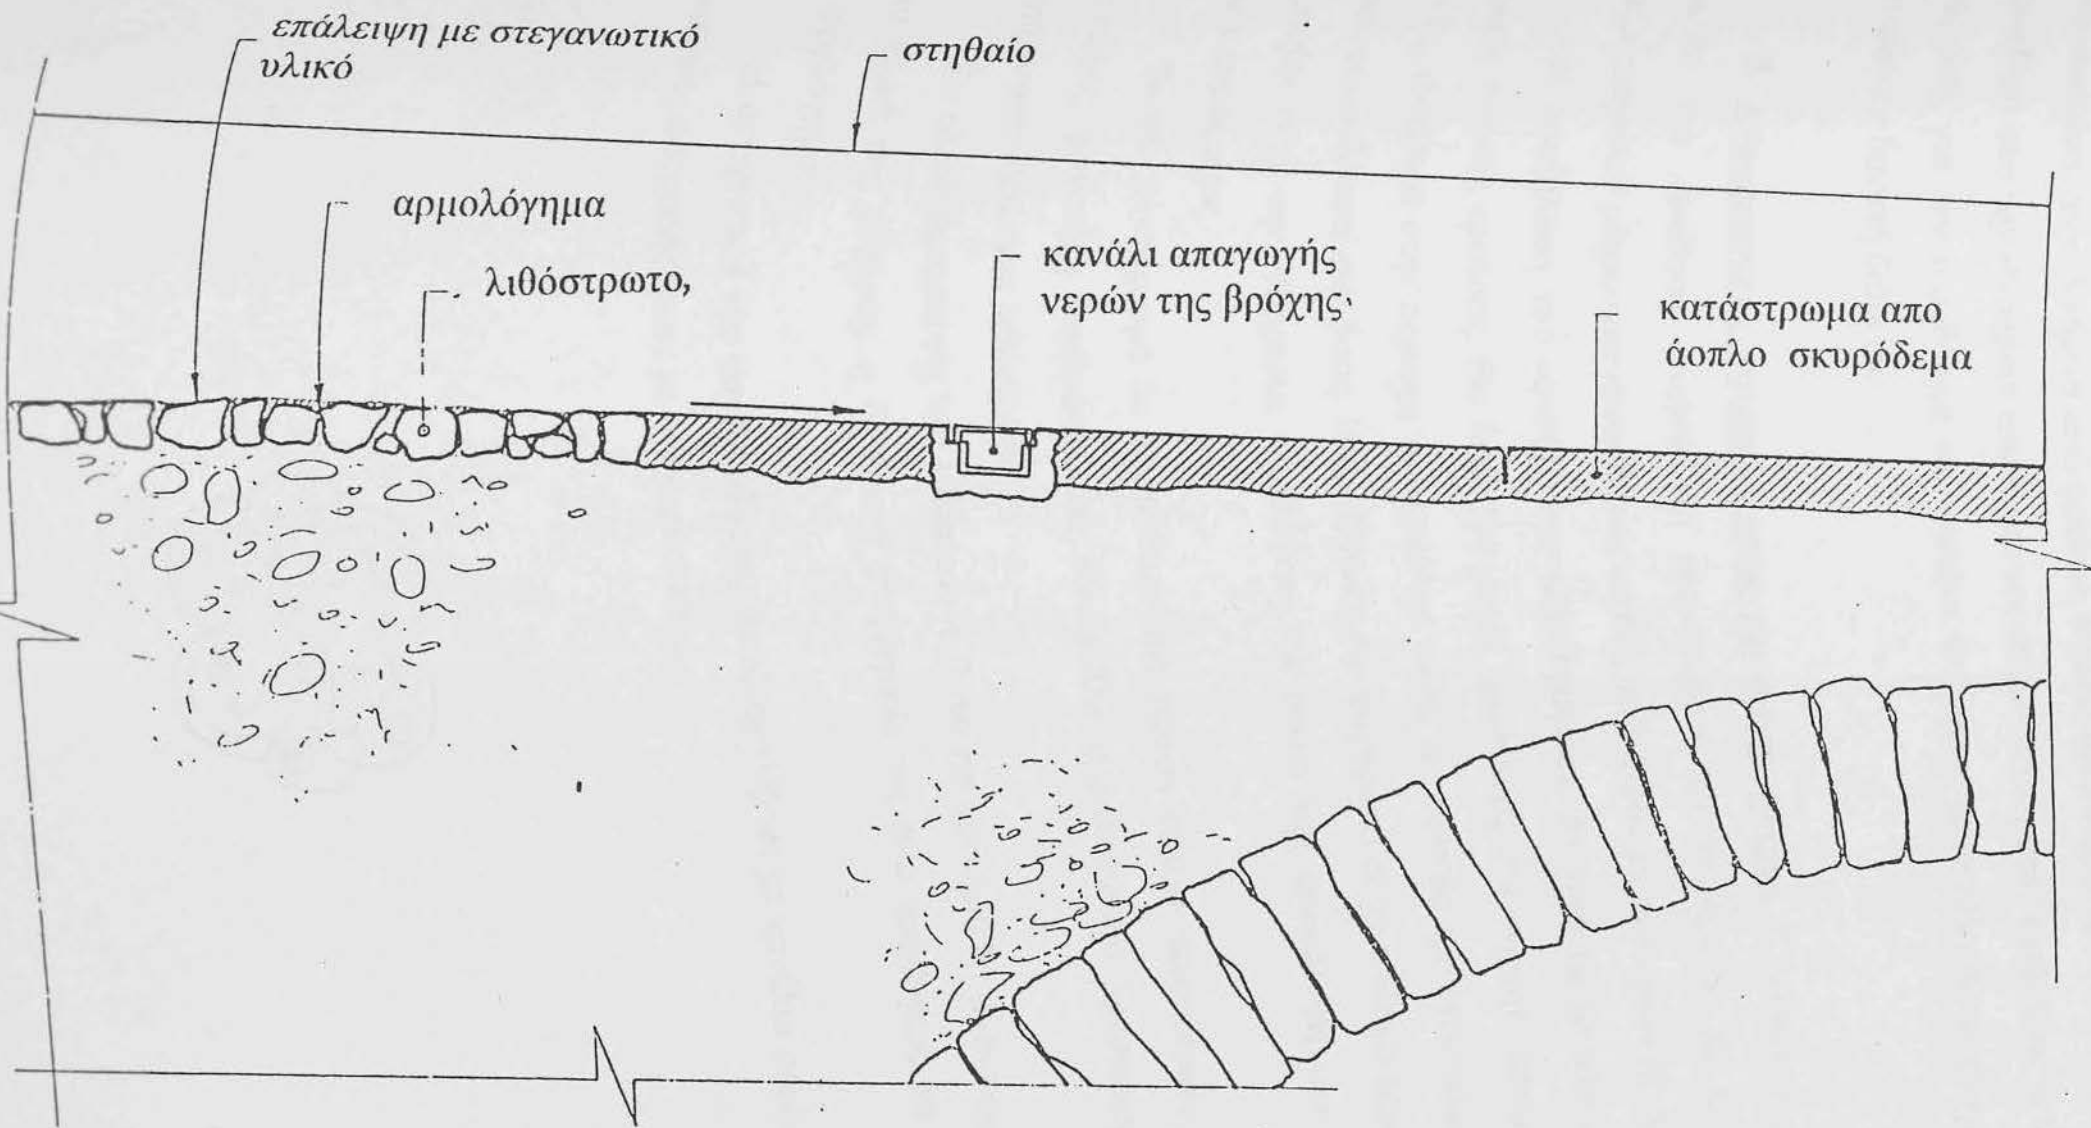
Επισκευή- Στεγανοποίηση- Αποχέτευση καταστρώματος
(Κατα μήκος τομή κλ. 1:50)

φτάνει το 1%. Αυτό, σε συνδυασμό με τις ανωμαλίες της επιφάνειας και τους αρμούς στο κατάστρωμα και τα στηθαία, δεν επιτρέπει την κανονική απορροή των νερών της βροχής.

Στις περιοχές μικρών κλίσεων, θα διαμορφωθούν αποχετευτικά σημεία στη βάση του στηθαίου, αποτελούμενα από φρεάτιο, εσχάρα και μολυβδοσωλήνα. Ο σωλήνας θα προεξέχει από την εξωτερική επιφάνεια του τοίχου τουλάχιστον κατά 20 εκ. Η διάνοιξη της οπής για την τοποθέτηση του σωλήνα θα γίνεται με μεγάλη προσοχή και με τη μικρότερη δυνατή διάμετρο.
