ΤΕΧΝΟΛΟΓΙΚΟ ΕΚΠΑΙΔΕΥΤΙΚΟ ΙΔΡΥΜΑ ΠΕΙΡΑΙΑ
ΣΧΟΛΗ ΤΕΧΝΟΛΟΓΙΚΩΝ ΕΦΑΡΜΟΓΩΝ
ΤΜΗΜΑ ΠΟΛΙΤΙΚΩΝ ΔΟΜΙΚΩΝ ΕΡΓΩΝ

**ΔΟΜΙΚΗ ΑΝΑΛΥΣΗ ΚΤΙΡΙΩΝ ΤΟΥ ΑΓΙΟΥ ΟΡΟΥΣ ΚΑΙ
ΕΙΔΙΚΟΤΕΡΑ ΤΩΝ ΠΥΡΓΩΝ ΚΑΙ ΑΡΣΑΝΑΔΩΝ ΤΩΝ ΙΕΡΩΝ ΜΟΝΩΝ**

ΠΤΥΧΙΑΚΗ ΕΡΓΑΣΙΑ

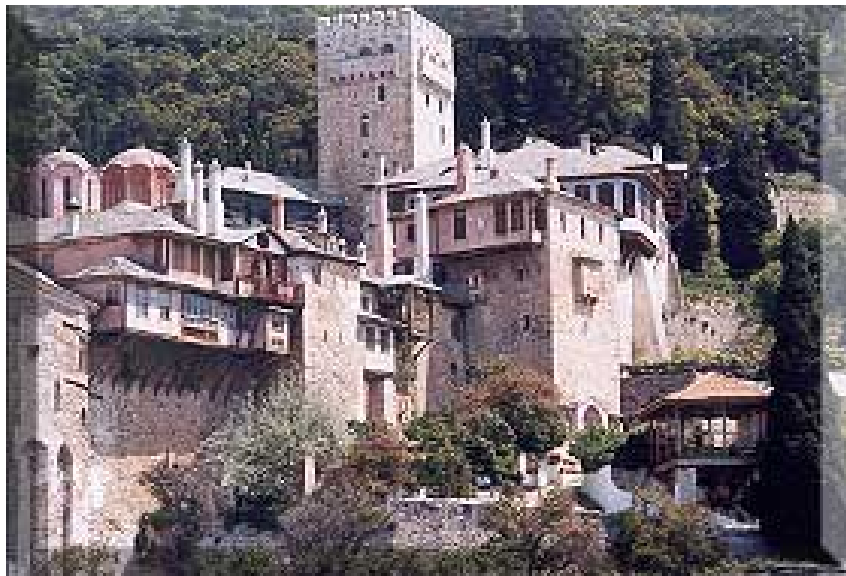
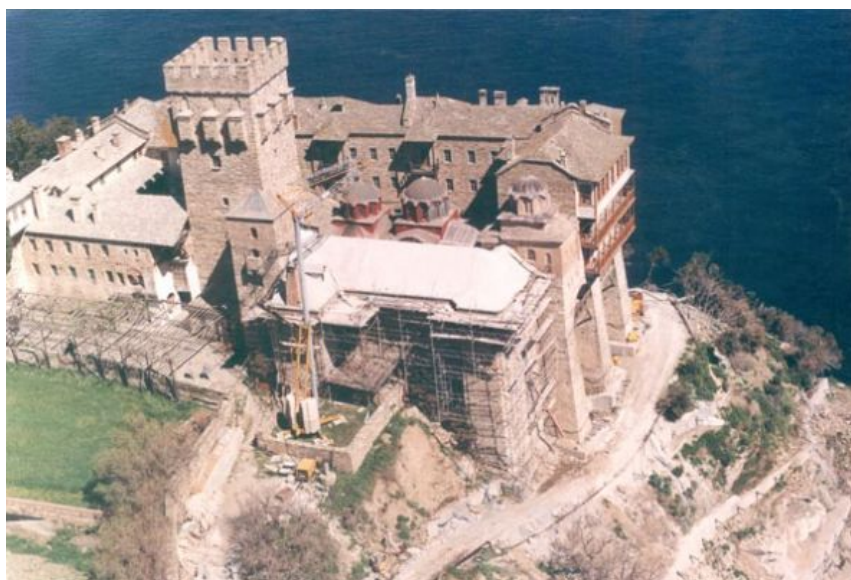
Εικόνα 3.1 Ο φρουριακός χαρακτήρας των μονών. Παράδειγμα Ι.Μ. Δοχειαρίου και Ι.Μ Σταυρονικήτα

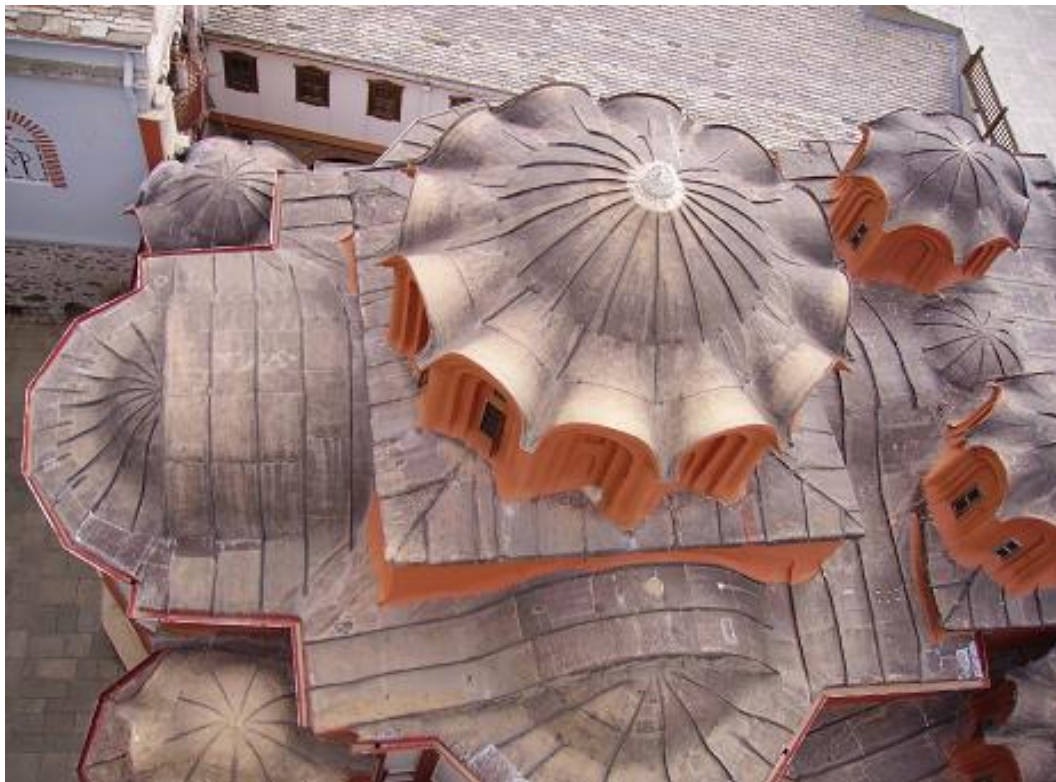
Εικόνα 3.2 Ο αθωνικού τύπου ναός της Ι.Μ. Διονυσίου

Το κυριότερο χαρακτηριστικό της αρχιτεκτονικής του Αγίου Όρους είναι ο **αθωνικού τύπου ναός** που διαφέρει από τον σύνθετο εγγεγραμμένο σταυροειδή τετρακίονο με τρούλο. **(Εικ. 3.2)** Διαθέτει δύο μεγάλες πλευρικές κόγχες (χορούς) στον εγκάρσιο άξονα που σχηματίζουν τρίκογχο με την ανατολική κόγχη. Επιπλέον διαθέτει δύο ακόμα διακριτά γνωρίσματα που είναι ο ευρύχωρος νάρθηκας (λιτή) και τα προσαρτημένα πλευρικά παρεκκλήσια.

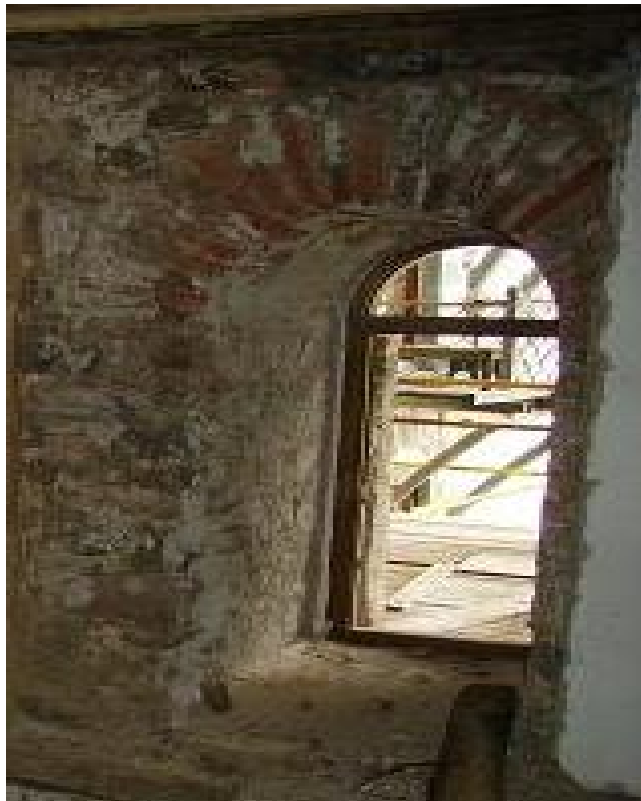
Εικόνα 3.3 Ο φέρον οργανισμός. Οι τοιχοποιίες τους πρώτους ορόφους της Σίμωνος Πέτρας φτάνουν σε πλάτος τα τρία μέτρα

Οι πέτρινοι τοίχοι, που κατά αποστάσεις διακόπτονται με ξυλόδεσμους, «χατίλια», αποτελούν τον φέροντα οργανισμό. **(Εικ. 3.3)** Οι τοιχοποιίες είναι συνήθως από αργολιθοδομή και πολύ σπάνια φέρουν επένδυση. Οι μεγαλύτερου πλάτους τοιχοποιίες κτίζονται στις εξωτερικές παρειές ενώ ο πυρήνας τους συμπληρώνεται με μικρούς λίθους και κονίαμα ή και απλό χώμα.

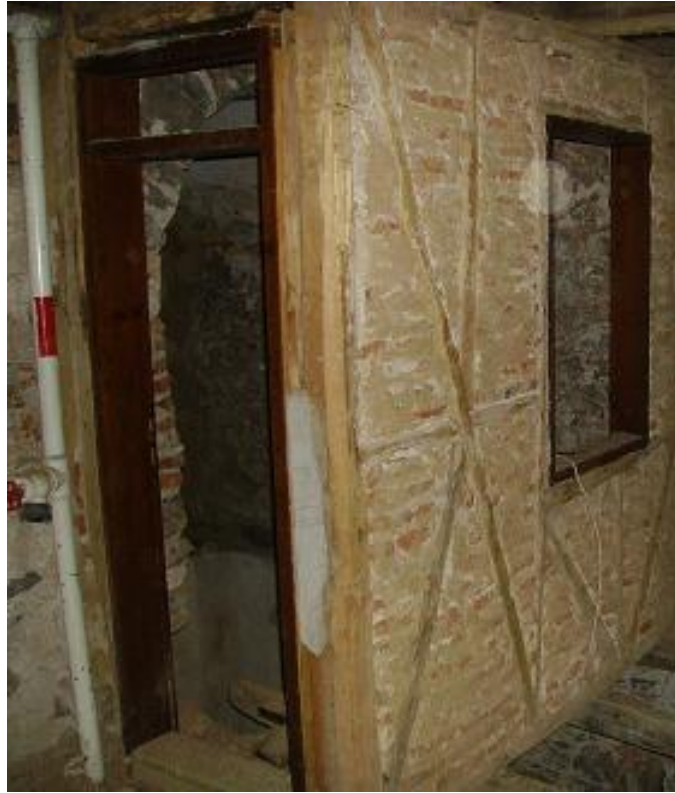
Εικόνα 3.4 Ο τσατιμάς κατά τη διάρκεια εργασιών στην Ι.Μ.Σίμωνος Πέτρας

Οι εξωτερικοί τοίχοι των μεταγενέστερων ανώτερων ορόφων και οι εσωτερικοί διαχωριστικοί τοίχοι ήταν κατασκευασμένοι από ξύλινο σκελετό, πληρούμενο με πλίνθους και επιχρισμένο εκατέρωθεν (τσατμάς – çatma) ή καλυμμένο με μικρές ξύλινες τάβλες και

επιχρισμένο (μπαγδάτι - *Bağdadi*, η δεύτερη μέθοδος χρησιμοποιήθηκε και σε επιχρισμένες οροφές. **(Εικ. 3.4)** Ο ξύλινος αυτός σκελετός (κερεστές) αποτελείται από ένα πλέγμα από κάθετα και διαγώνια στοιχεία (τις παγιάντες)

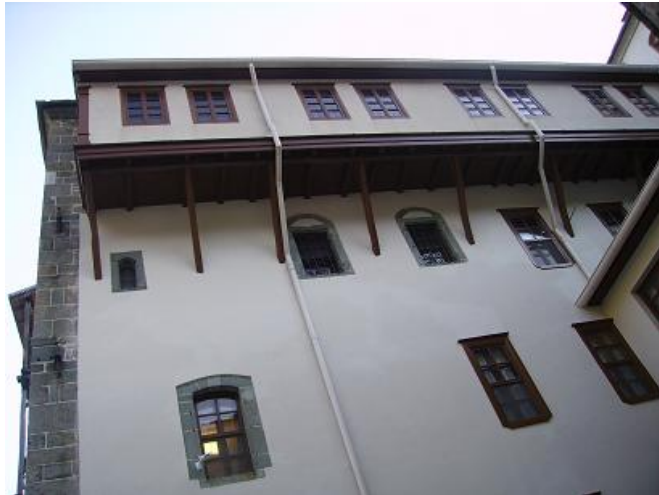
Εικόνα 3.5 Σαχνισί στην στην Ι.Μ.Σίμωνος Πέτρας

Οι επιφάνειες των τοίχων του ορόφου συχνά προεξέχουν από τη βασική κάτοψη του ισόγειου και δημιουργούν σαχνισιά (*sahnisi*). **(Εικ. 3.5)** Σαχνισί είναι η προεξοχή του ορόφου. Ο όροφος έχει μεγαλύτερες διαστάσεις από το αντίστοιχο ισόγειο και προεξείχε δημιουργώντας σαχνισιά ή ρυχτά. Οι εξωτερικοί τοίχοι ήταν από τσατιμά και στηρίζονταν με πυκνά ή αραιά φουρούσια (καμπυλωμένα διαγώνια ξύλα).

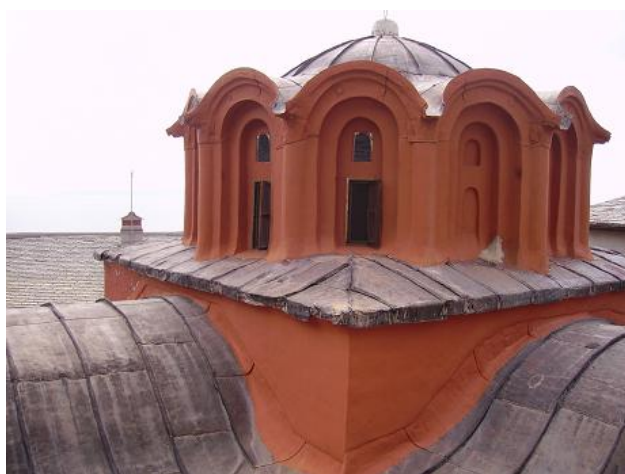
Εικόνα 3.6 Η κόκκινη επιχρισμένη τοιχοποιία του Καθολικού της Ι.Μ.Διονυσίου

Οι τοιχοποιίες των Καθολικών και των ναών είναι καλύτερης ποιότητας και εμπλουτίζονται συχνά με χρήση πλίνθων. Τα καθολικά των μονών του Αγίου Όρους είναι κατά κανόνα επιχρισμένα και χρωματισμένα σε χοντροκόκκινη απόχρωση. (Εικ. 3.6) Οι στέγες των ναών καλύπτονται συνήθως με φύλλα μολύβδου.

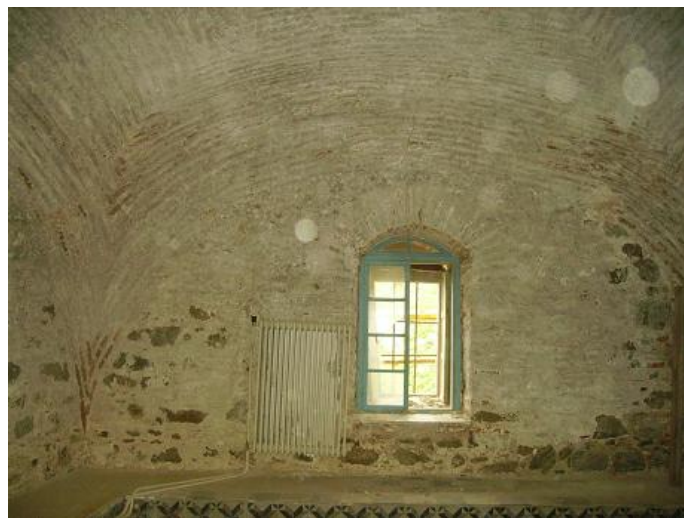
Εικόνα 3.7 Τοξωτά ανοίγματα στην Ι.Μ.Σίμωνος Πέτρας

Τα τόξα, οι θόλοι και οι τρούλοι είναι από πλίνθους ή από συνδυασμό τους με λίθους. Μια χαρακτηριστική μορφή ανοίγματος που εμφανίζεται σε κτίρια του 18^{ου} έως τα μέσα του 19^{ου} αιώνα είναι το τοξωτό άνοιγμα που διαμορφώνεται με εναλλαγή πλίνθων και λίθων και οι οποίοι περιγράφονται με μια ημικυκλική πλίνθινη ταινία. **(Εικ. 3.7)** Συναντώνται επίσης ανοίγματα με ξύλινα εξωτερικά πλαίσια που συχνά έχουν καμπύλες στην ποδιά και αετωματικές στο πανοκάσσι διαμορφώσεις (κυρίως σε κατασκευές του 19^{ου} αιώνα).

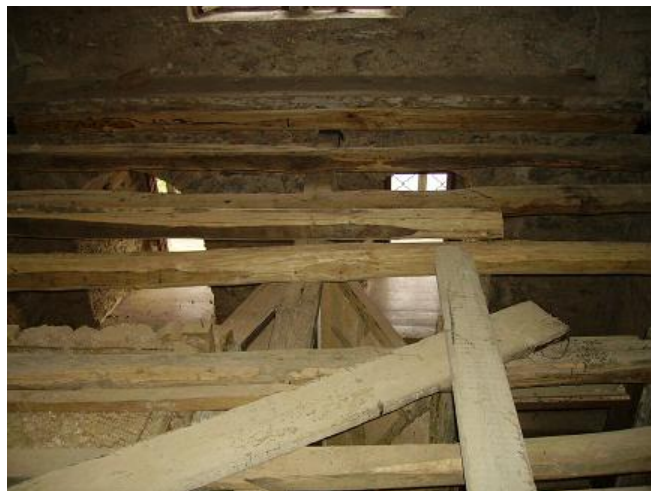
Εικόνα 3.8 Ο ξύλινος σκελετός στην Ι.Μ.Σίμωνος Πέτρας

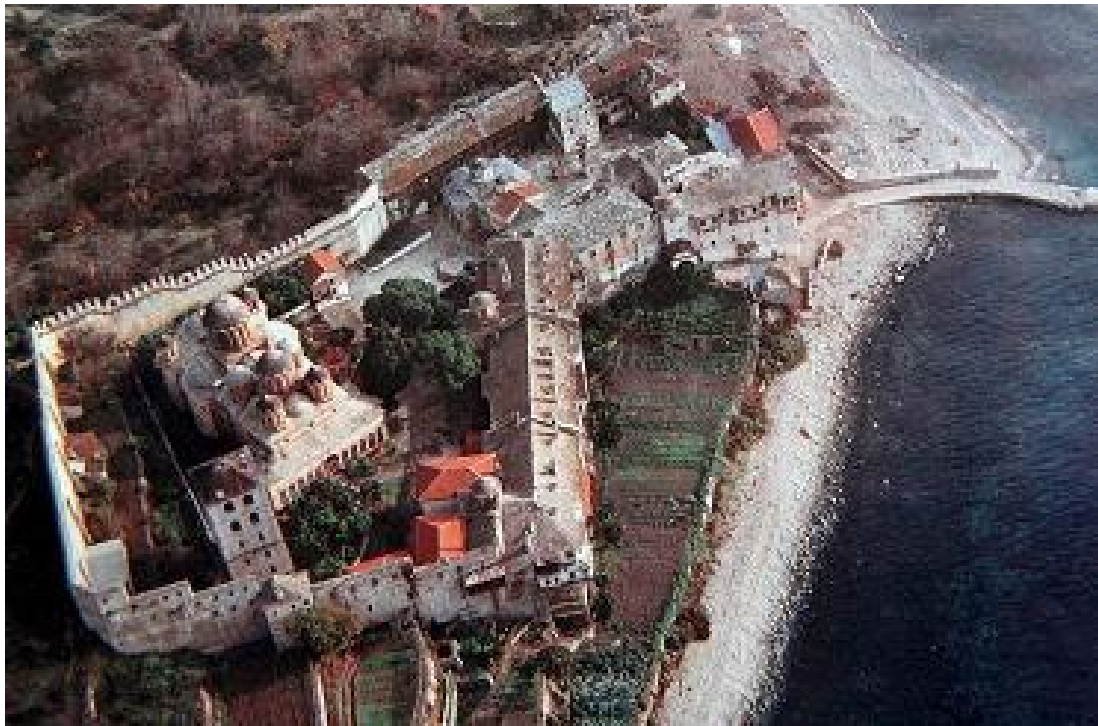
Εικόνα 3.9 Η Ι.Μ. Ξενοφώντος, χαρακτηριστικό δείγμα Αγειορίτικης μονής

Και οι είκοσι ιερές μονές του Αγίου Όρους, καθώς και οι κοινοβιακές σκήτες, λόγω της φρουριακής τους διάταξης, εξωτερικά δίνουν την εντύπωση ενός ενιαίου οικιστικού συνόλου, που θυμίζει μικρή οχυρωμένη πολιτεία μεσαιωνικής εποχής. **(Εικ. 3.9)**

Ο περίβολος, ακολουθεί την ανάλογη διαμόρφωση του εδάφους και είναι συνήθως τετράπλευρος ή πολυγωνικός. Πρόκειται για αμυντικό τείχος, ενισχυμένο κατά διαστήματα με πυργίσκους, επάλξεις, πολεμίστρες και καταχύστρες.

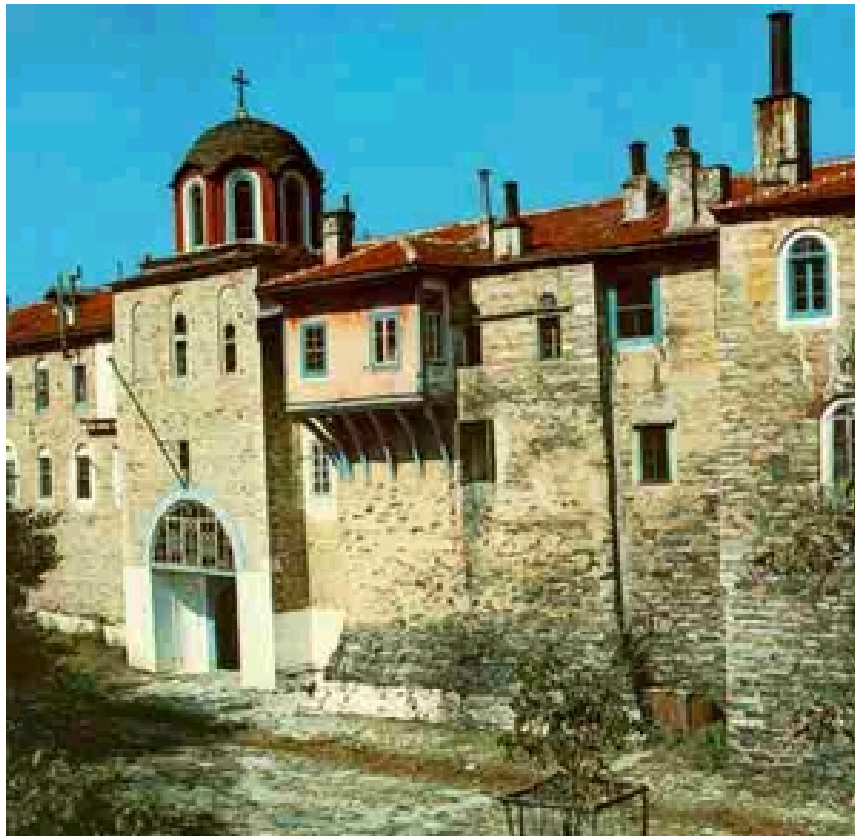
Εικόνα 3.10 Η είσοδος της Ι.Μ. Κωνσταμονίτου

Η κύρια είσοδος συνήθως βρίσκεται στη μέση της μιας πλευράς του περιβόλου. Περιλαμβάνει δύο πύλες, που δημιουργούν μεταξύ τους ένα πέρασμα το λεγόμενο διαβατικό. **(Εικ. 3.10)** Το διαβατικό καλύπτεται με κυλινδρικό θόλο ή σταυροθόλιο. Μερικές μονές έχουν και τοξωτά προστώα που οφείλονται σε μεταγενέστερες προσθήκες. Το μοναστηριακό συγκρότημα έχει συνήθως μια μόνο είσοδο, εκτός από περιπτώσεις για λόγους αμύντικούς ή μορφολογικούς του εδάφους που δικαιολογούν την ύπαρξη και δεύτερης πόρτας, το “παραπόρτι” ή “παραπυλίδα”.

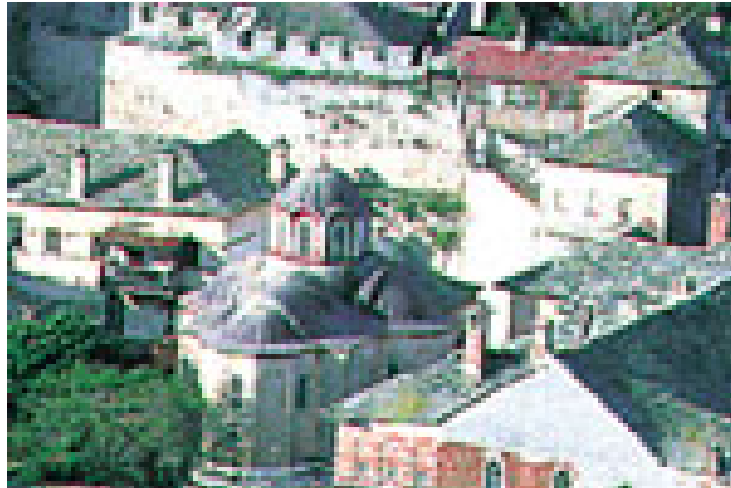
Εικόνα 3.11β Παράταξη τρούλων

Όλα τα καθολικά είναι μολυβοσκεπή με τον μεγάλο τρούλλο στο κέντρο της στέγης και γύρω από αυτόν μικρότερους. (**Εικ. 3.11β**) Εκτός από τον καθολικό ναό κάθε μονή διαθέτει ένα σημαντικό αριθμό από παρεκκλήσια μεμονωμένα είτε ενσωματωμένα στις πτέρυγες.

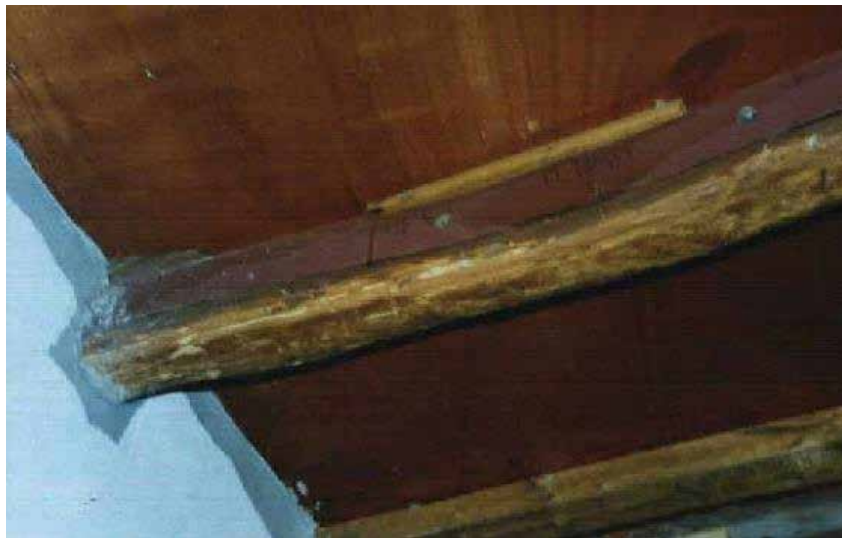
Εικόνα 4.1 Ενίσχυση δοκών με λάμες και επικάλυψη με εποξειδικό στόκο

Τα ξύλινα στοιχεία ενισχύονται στις θέσεις καταπόνησης τους από μεγάλα φορτία. Η ενίσχυση μπορεί να γίνει με μεταλλικές λάμες οι οποίες βιδώνονται στις δοκούς, με μεταλλικούς νάρθηκες ή και με εποξειδικό στόκο. **(Εικ. 4.1)**

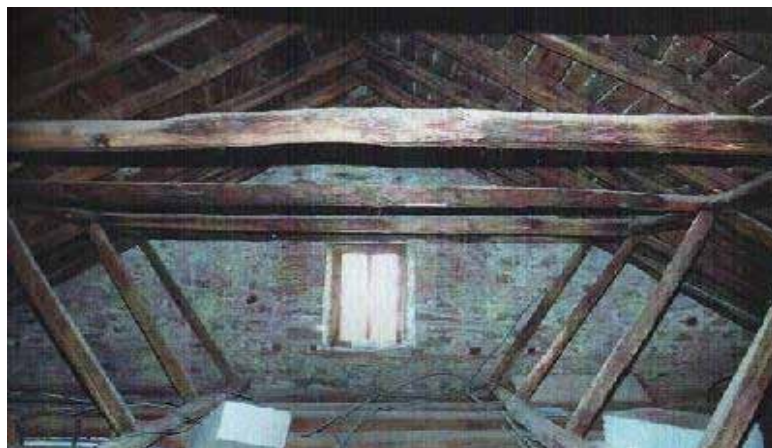
Εικόνα 4.3 Εσωτερικό στέγης (Ι.Μ. Σιμωνόπετρας)

Οι στέγες λόγω κατασκευής αλλά και λόγω του ρόλου που επιτελούν (προστασία από βροχή, άνεμο, ήλιο) είναι από τα πιο ευάλωτα δομικά στοιχεία ενός κτιρίου. Αποτελούν τις πιο πολύπλοκες ξύλινες κατασκευές. **(Εικ. 4.3)**

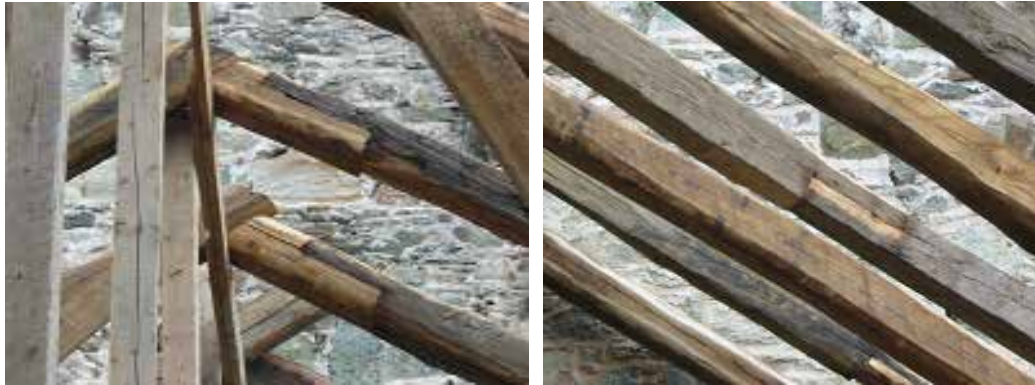
Εικόνα 4.4 *Σύνδεση παλιών και νέων ξύλων σε ζευκτό στέγης*

Τα ζευκτά ή το χωροδικτύωμα κατασκευάζονται από την αρχή με συνδυασμένη χρήση παλιών και νέων ξύλων βάση του παλιού σχεδίου ή βάση νέου που προέρχεται από

στατική μελέτη. Νέα και παλιά μέσα σύνδεσης μπορούν να χρησιμοποιηθούν ανάλογα με την κρίση του επιβλέποντα ή του μελετητή. **(Εικ. 4.4)**

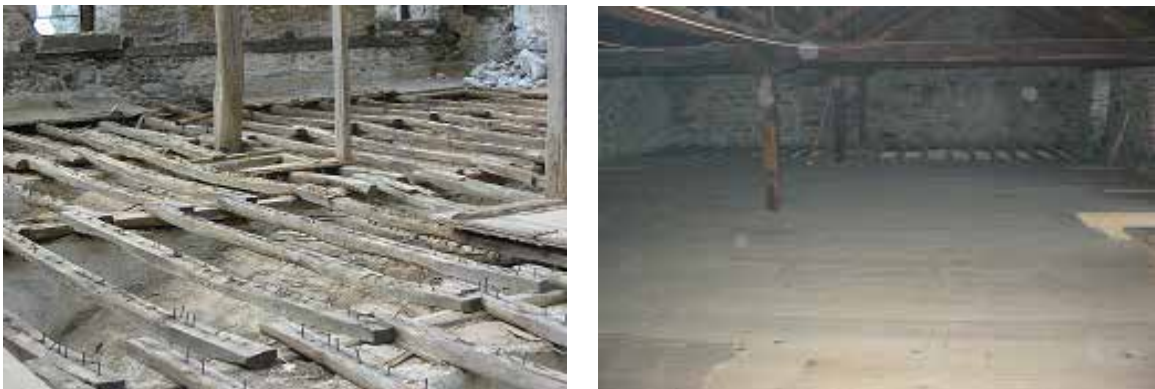
Εικόνα 4.5 Αποκατάσταση πατώματος (Ι.Μ. Σιμωνόπετρας)

- η Την αποκατάσταση επιφάνειας κίνησης. Αυτή μπορεί να αποτελείται από ξύλινα, κεραμικά ή και από λίθινα στοιχεία.
- η Παράλληλα με την αποκατάσταση των πατωμάτων μπορούν να γίνουν και βελτιώσεις, όσον αφορά την στατική και δυναμική όπως συμπεριφορά, όπως θερμομονωτικές και ηχομονωτικές ιδιότητες καθώς και στην συμπεριφορά π.χ. σε καύση. Οι βελτιώσεις αυτές δεν συνιστώνται μόνο στην χρήση σύγχρονων υλικών, αλλά και στην εφαρμογή νέων κατασκευαστικών λύσεων όπως αυτές των κολυμβητών δαπέδων και των κρεμαστών οροφών (ψευδοροφών).

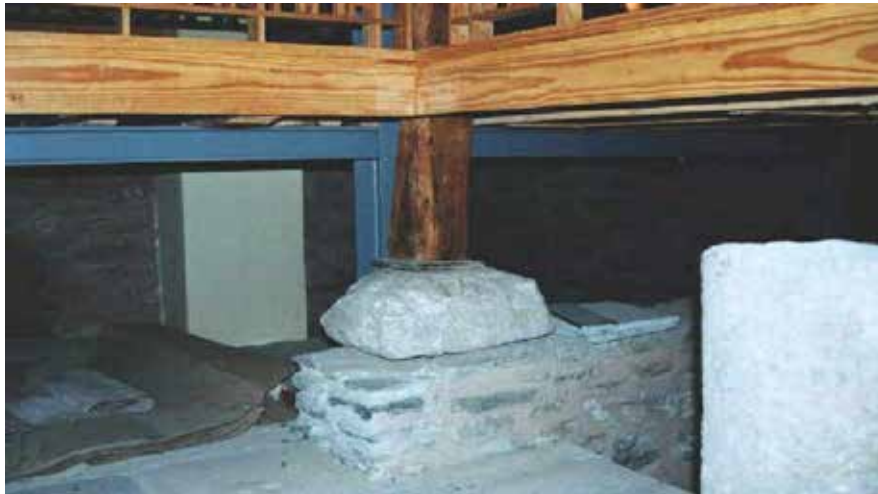
Εικόνα 4.6 Ξύλινο υποστύλωμα εδραζόμενο πάνω σε πέτρα για προστασία από την υγρασία

φορτίων. Είναι ευάλωτα στην υγρασία κυρίως αυτά που έρχονται σε άμεση επαφή με το πάτωμα και βρίσκονται σε υπόγειους ή ημιυπόγειους χώρους. Όταν δεν υπάρχει καλή μόνωση στην βάση του ή δεν ακολουθείται κάποια κατασκευαστική λύση (π.χ. έδραση σε πέτρα ή σε μεταλλική βάση), τότε το υποστύλωμα διαβρώνεται στη βάση του με αποτέλεσμα τη μείωση της φέρουσας ικανότητας και του μήκους του. **(Εικ. 4.6)** Αυτό οδηγεί στη βύθιση των υπερκείμενων δομικών στοιχείων (πατώματα, στέγες) και στην εμφάνιση ανεπιθύμητων δυνάμεων και συνεπακόλουθα παραμορφώσεων. Για την αποκατάσταση του προβλήματος αυτού (συνήθως με αντικατάσταση του υποστυλώματος) απαιτείται η υποστήριξη των υπερκείμενων κατασκευών.

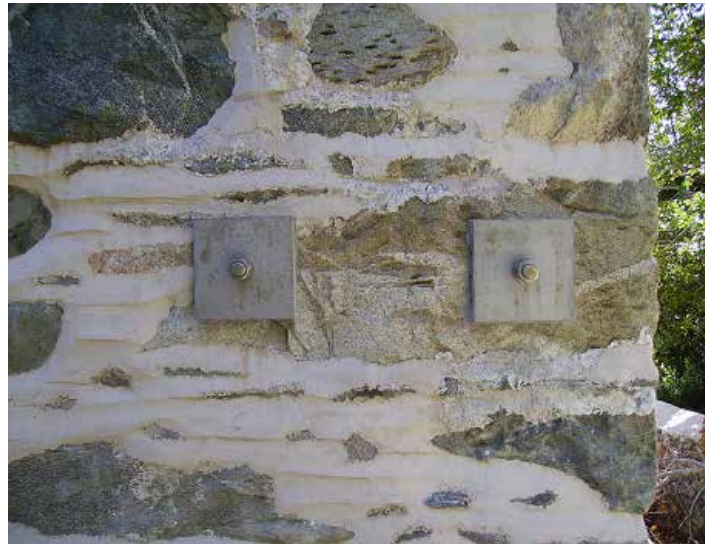
Εικόνα 4.7 Ελκυστήρες στην εξωτερική πλευρά τοίχου

Αποστολή των ελκυστήρων είναι κυρίως η αύξηση του βαθμού συνεργασίας των διαφόρων δομικών στοιχείων μεταξύ τους (κυρίως μεταξύ τοιχοποιιών). (Σχήμα 4.7, Εικ. 4.7) Σε παλιά κτίρια, ιδίως στις Μονές του Αγίου Όρους, χρησιμοποιούνται στις θέσεις όπου συναντώνται εγκάρσια τοιχοποιίες (π.χ. γωνίες). Οι ελκυστήρες χρησιμοποιούνται ακόμη για την συρραφή ρηγματώσεων και για την σύνδεση νέων με παλιές τοιχοποιίες.

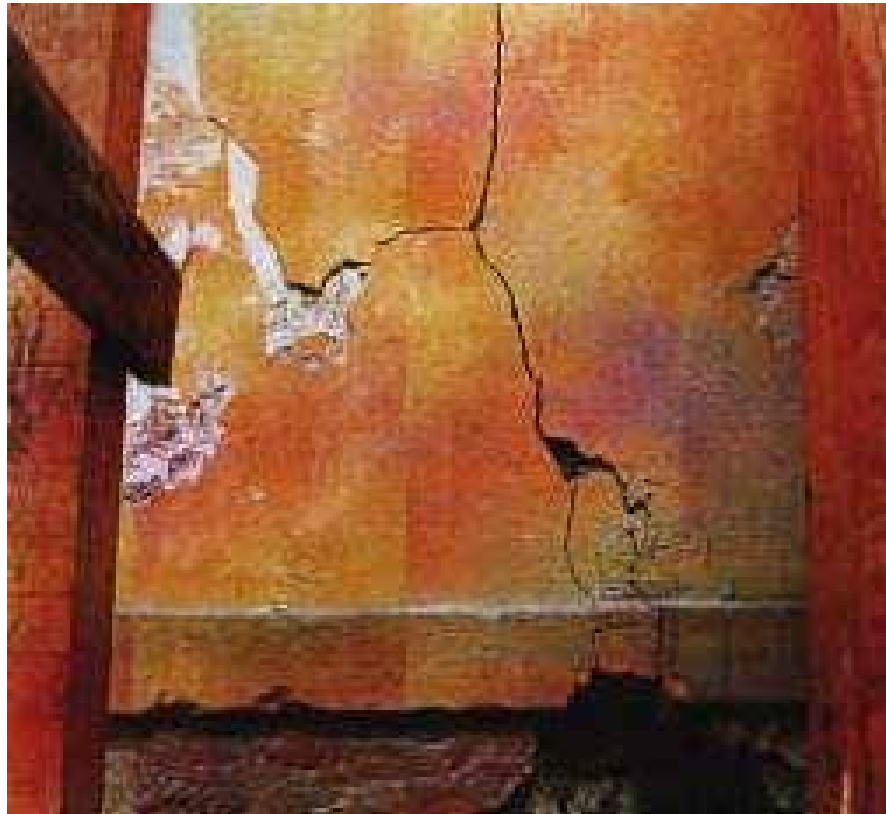
Εικόνα 4.8 Ρηγμάτωση τοιχοποιίας

Η γενεσιουργός αιτία των ρηγματώσεων, είναι η γήρανση και η μείωση της φέρουσας ικανότητας της τοιχοποιίας. (Εικ. 4.8) Αντιμετωπίζεται κλείνοντας τις υπάρχουσες ρωγμές αλλά και προσπαθώντας με μια εκ των τεχνικών αναστύλωσης να αποδώσουμε κατά το δυνατόν την αρχική αντοχή της φέρουσας τοιχοποιίας.

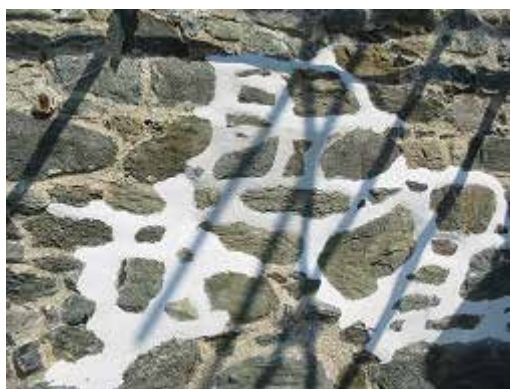
Εικόνα 4.9 Επισκευή ρωγμής σε τοιχοποιία του αρσανά Σιμωνόπετρας

- η Καθαίρεση επιχρίσματος σε μεγάλο πλάτος γύρω από τις ρωγμές (συνολικά 60 cm περίπου) (**Σχήμα 4.8, Εικ. 4.9**)
- η Διεύρυνση των χειλιών της ρωγμής (τοπικό σπάσιμο λίθων)
- η Ξύσιμο της ρωγμής με συρματόβουρτσα με ιδιαίτερη επιμονή για να αφαιρεθούν τα σαθρά τμήματα του κονιάματος
- η Πλύσιμο με νερό υπό πίεση
- η Εισαγωγή πλούσιου τσιμεντοκονιάματος (με ψιλό μυστρί)
- η Εσωτερικό αρμολόγημα και τελικό επίχρισμα

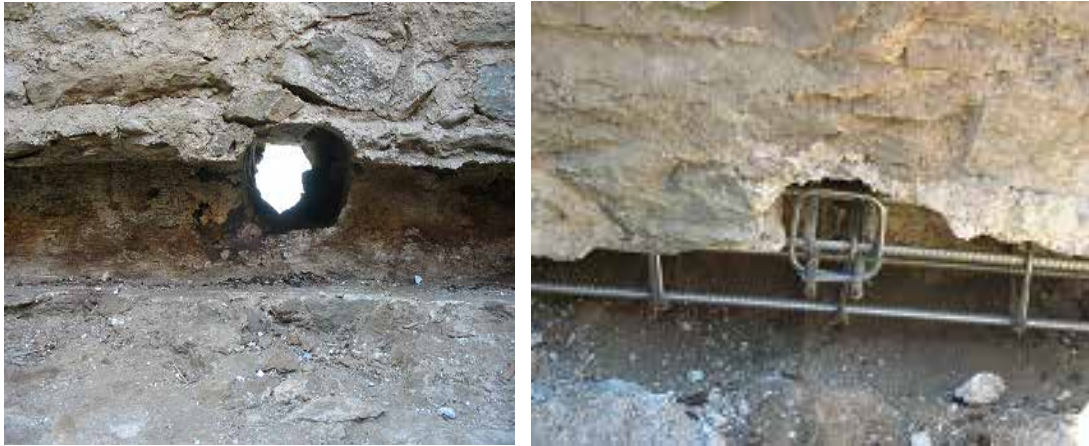
Εικόνα 4.10 Αντικατάσταση ξύλινων δοκών με οπλισμένο σκυρόδεμα

Τα ξύλινα διαζώματα (ξυλοδεσιές) που κτίζονται μέσα στις λιθοδομές είναι ευάλωτα στην υγρασία και αδύνατο να αντικατασταθούν χωρίς την αποδόμηση της τοιχοποιίας. Η μόνη εφικτή λύση είναι η απομάκρυνση τους και η πλήρωση των κενών με κονίαμα. Η απομάκρυνση μπορεί να γίνει με την χρήση διαφόρων μεθόδων (αναρρόφηση, ελαστικές ντίζες με τρυπάνι ή σκληρές συρματόβουρτσες, νερό υπό πίεση) ενώ αν είναι απαραίτητο μπορούν να διανοιχτούν τρύπες στην λιθοδομή για διευκόλυνση του καθαρισμού. **(Εικ. 4.10)**

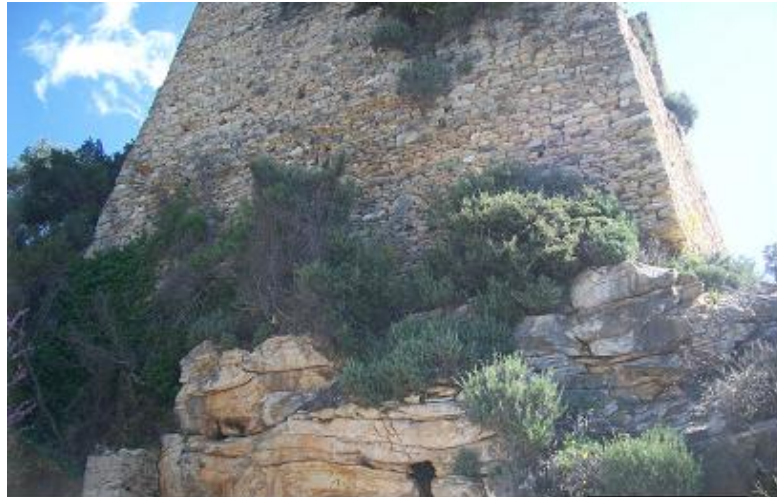
Εικόνα 5.8 Η θεμελίωση πάνω στο βραχώδες ανάψωμα

Η επιλογή της θέσης από οχυρωματικής πλευράς αξιοποιεί το βραχώδες ανύψωμα. **(Εικ. 5.8)** Παρατηρείται αξιοποίηση του μοναδικού εξάρματος, δίνοντας ένα πρόσθετο ύψος 15 περίπου μέτρων από τη στάθμη της θάλασσας. Συνδυάζει σχετική προστασία από τη δυτική πλευρά, **(Εικ. 5.12)** που είναι και η μεγαλύτερη σε επιφάνεια των υπολοίπων και κατέρχεται χαμηλότερα, προκειμένου να διασφαλίσει τελείως τη νότια κρημνώδη πλευρά με ταυτόχρονη επόπτευση του ορίζοντα της θάλασσας.

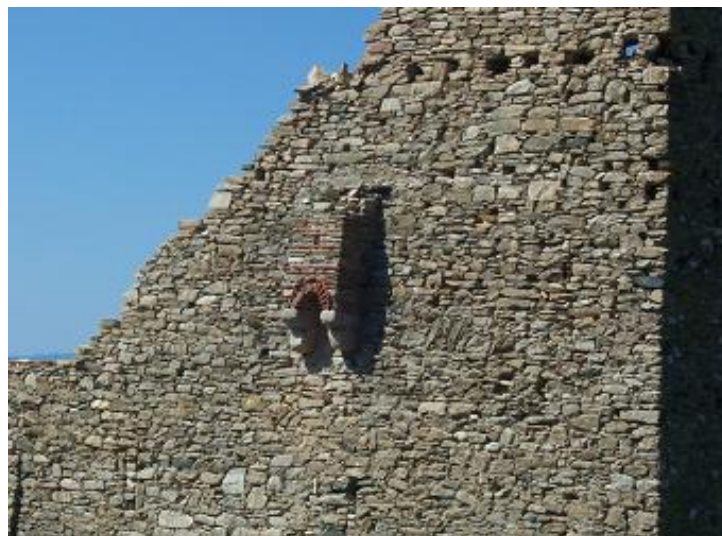
Εικόνα 5.9 Η καταχύστρα της ανωδομής. Διακρίνονται οι δοκοθήκες της τελευταίας στάθμης

Η βόρεια πλευρά παραμένει χωρίς ανοίγματα, με πιθανότητα ύπαρξης θυρίδας επόπτευσης υψηλότερα, ενώ η ανατολική πλευρά διαμορφώνει την κύρια όψη του με μικρή υπερυψωμένη είσοδο, στην οποία μας οδηγεί στενή και κτιστή κλίμακα έξι βαθμίδων. Υψηλότερα της εισόδου σχηματίζεται κόγχη και, σε κατακόρυφη προβολή της, καταχύστρα, ως βασική προστασία του ανοίγματος. Στην ανωδομή υπάρχει μία ακόμα καταχύστρα υψηλότερα της προηγούμενης και ελαφρά βορειότερα του άξονα των προηγούμενων, με την απόληξη της (καταχύστρας) να συμπίπτει με το πέρασ των επάλξεων που επιστέφουν το κτίσμα.

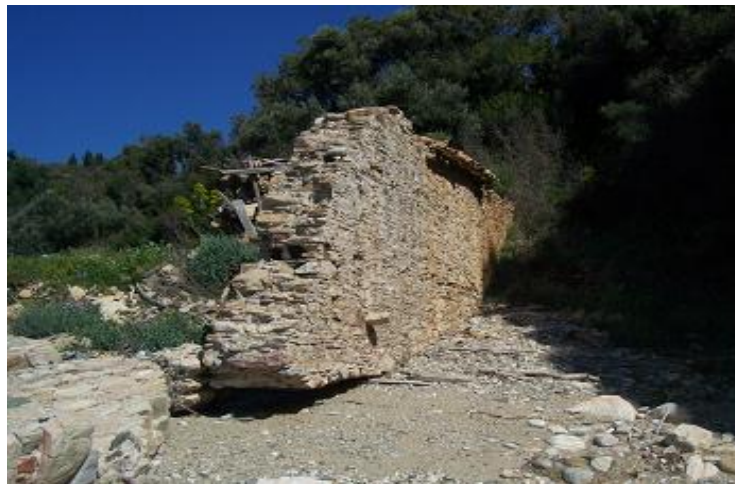
Εικόνα 5.10 Ο είκοσι μέτρων τοίχος του παλαιού αρσανά

Η κάτοψη του πύργου είναι τετράπλευρο, με τις στενότερες πλευρές στον άξονα περίπου Βορρά και Νότου, εξωτερικών διαστάσεων 13,00x9,80μ., που διαγράφει ανατολικά του παράλληλο και επίσης τρίπλευρο χαμηλό περίβολο διαστάσεων 17,50x12,00μ. Το ύψος του κτίσματος στο υψηλότερο σημείο που διασώζεται (στη βορειοανατολική γωνία) σήμερα είναι 16,20μ., (**Εικ. 5.11**) δηλαδή περίπου του αρχικού κτίσματος. Αμέσως και νοτιοδυτικά της δυτικής πλευράς του πύργου κάθετα, στη στάθμη της θάλασσας κατακεκλιμένος, με ισχυρό κονίαμα τοίχος μήκους 20 και πλέον μέτρων μαρτυρεί την παρουσία άλλοτε μικρού αρσανά που χρησιμοποιεί τον απέναντι κατακόρυφο βράχο ως πλευρά. Η έξοδος προς τη μεριά της θάλασσας ασφάλιζε με ξύλινο κιγκλίδωμα, όπως φανερώνουν δύο μικρών διαστάσεων κάθετα τμήματα τοίχων από τα οποία το ανατολικό διασώζεται επί του βράχου, ενώ το αντίστοιχο διακρίνεται απέναντι του, στο υπόλοιπο του κατεστραμμένου τοίχου.

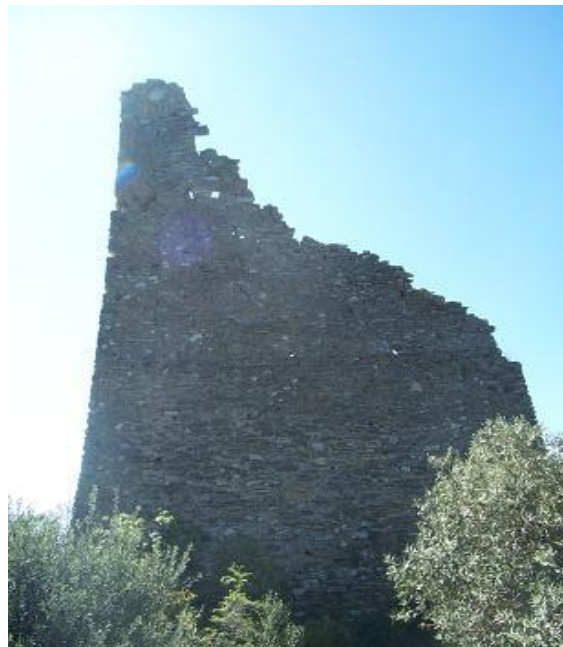
Εικόνα 5.12 Δυτική όψη του πύργου

πλευρών και ειδικότερα επί των ακμών τους. Τα παραπάνω είναι ψευδαίσθηση που εξηγείται από την υποχώρηση και την κλίση των ανώτερων τμημάτων του πύργου. Δηλαδή, για λόγους καλύτερης έδρασης σημειώνεται μείωση της τοιχοποιίας στο μεγαλύτερο μέρος του κορμού του και ως τη στάθμη που ορίζουν οι δοκοθήκες του ορόφου, και ακολουθεί στη συνέχεια κάθετη πορεία ως την απόληξη. Στο τελευταίο τμήμα, η δομική χαλάρωση από τη διάβρωση συμπαρέσυρε το προς τα έξω, προκαλώντας την εντύπωση κοιλότητας. Σημειώνεται ότι η διαφορά εξαιτίας της περιμετρικής μείωσης, που καλύπτει τα δύο τρίτα του συνολικού κτίσματος από την αφετηρία ως την απόληξη του, είναι του ενός μέτρου και δίνει ιδιότυπα χαρακτηριστικά στη μορφή του, κάνοντας τον μοναδικό σε σύγκριση με άλλους του Αγίου Όρους.

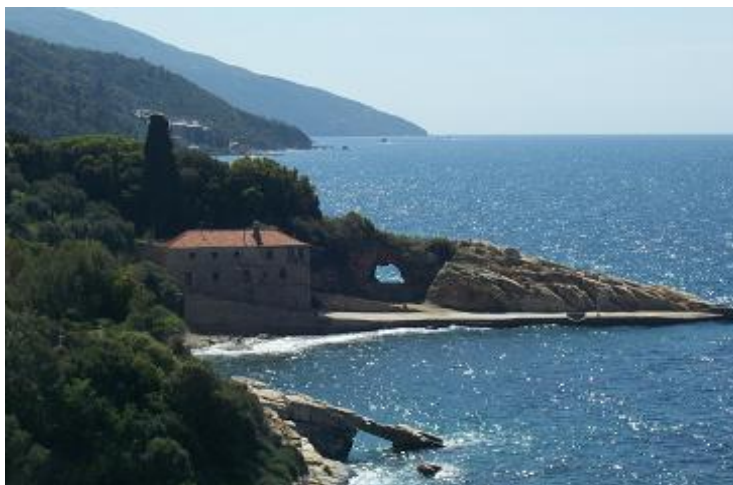
Εικόνα 5.13 Ο νέος αρσανάς της Ι.Μ. Κωνσταμονίτου

Ανατολικά και σε κοντινή απόσταση (200 περίπου μ.) από τα χαλάσματα του προηγούμενου αρσανά, άσπρη και καμπυλωτή προβάλλει η Δοχειαρίτικη "Πλάκα" στην πλευρά της οποίας είναι κτισμένος ο νέος αρσανάς της Μ. Κωνσταμονίτου. **(Εικ. 5.13)** Αυτός ο βράχος είναι το γνώρισμα, η φυσιογνωμία και η προστασία της περιοχής από τους σφοδρούς και απρόσμενους νοτιάδες. Το σχήμα της "Πλάκας" διαγράφει ένα Ε, με τη μεγαλύτερη πλευρά, μήκους περίπου 70μ., και τις κεραίες του στραμμένες στην κατεύθυνση του νοτιά. Μέσα σ' αυτές τις κεραίες σχηματίζονται τα δύο μεγάλα μάτια της σπηλιάς, που βλέπουν προς το πέλαγος. Από τα ανοίγματα αυτά, όταν είχε ισχυρό νοτιά, περνούσε άλλοτε η θάλασσα, φτάνοντας στην απέναντι πλευρά, ώσπου φράχθηκε με πέτρα η είσοδος του σπηλαιού, προκειμένου να διασφαλιστεί η προβλήτα από την ορμή του ρεύματος που διερχόταν από τη δίοδο την οποία σχημάτιζε ο τρυπημένος βράχος. Μερικά στενά σκαλιά στον πετρότοιχο βοηθούν να φτάσεις σήμερα στο θαυμαστό κατάλυμα της φύσης.

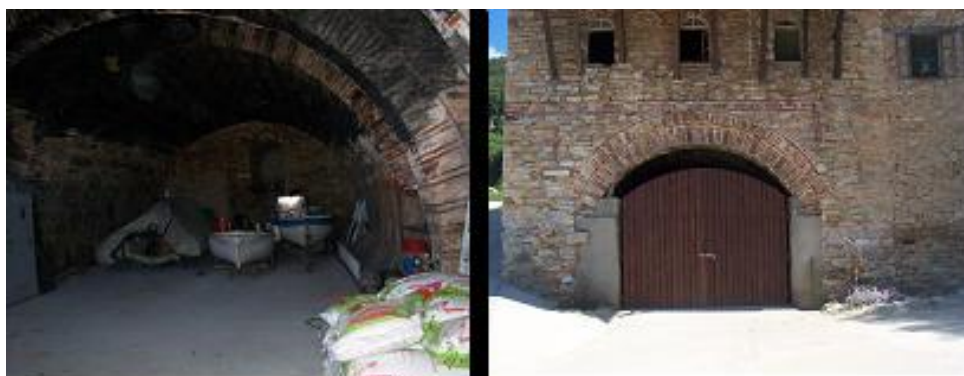
***Εικόνα 5.14** Η τοξωτή είσοδος και το εσωτερικό του αρσανά*

ισογείου και ορόφου που υπακούει στους κανόνες μιας λιτής σχεδίασης και στα κατασκευαστικά χαρακτηριστικά της εποχής του. Στο ισόγειο διανοίγεται μεγάλη τοξωτή είσοδος προς την πλευρά της θάλασσας. **(Εικ. 5.14)** Αποτελεί ένα μεγάλο και ενιαίο χώρο, που προορίζεται αποκλειστικά για την προστασία των μικρών πλοιαρίων της μονής από τις καιρικές συνθήκες. Η ανέλκυση τους γινόταν επάνω σε ξύλινες σχάρες που ήταν στο πάτωμα και με τη βοήθεια "εργάτη", στερεωμένου στο βορειότερο σημείο του ισογείου. Η οροφή του είναι καμαροσκέπαστη και υποστηρίζεται προς το μέρος της θάλασσας από τρία σφενδόνια. Λιγιστά κεραμοπλαστικά κοσμήματα, όπως ένα μεγάλο τόξο που περιβάλλει ευρύτερα το άνοιγμα και δύο σταυροί στις άκρες του, καθώς και ένα εντοιχισμένο μαρμάρινο κομμάτι πεσσίσκου που προέρχεται από κάποιο διάστυλο, στολίζουν λιτά την όψη του ισογείου. Ο επόμενος όροφος ήταν στη διάθεση του αρσανάρι και όσων χρειάζονταν να καταλύσουν στον αρσανά. Για την επόπτευση προς τη θάλασσα υπήρχε καλυμμένος εξώστης, που καταλάμβανε όλη την πλευρά του ορόφου, ενώ το κτίσμα κάλυπτε τετράριχτη στέγη.

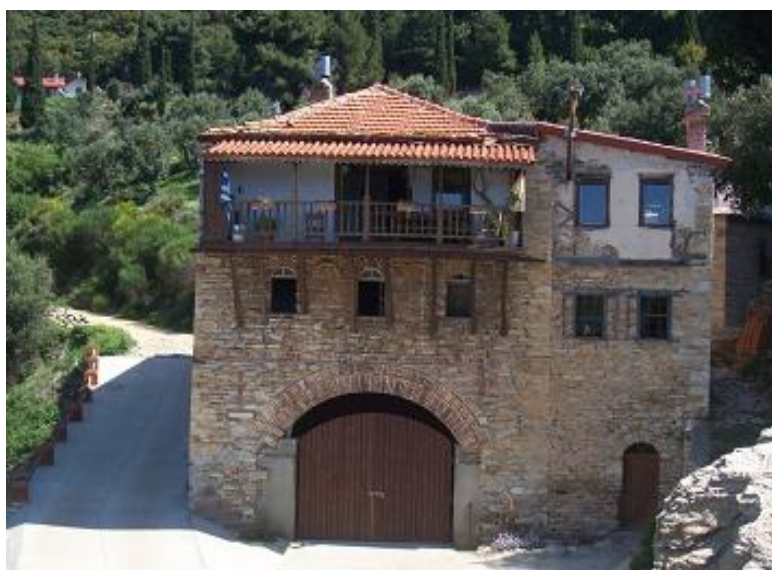
Εικόνα 5.15 Η νότια όψη του αρσανά

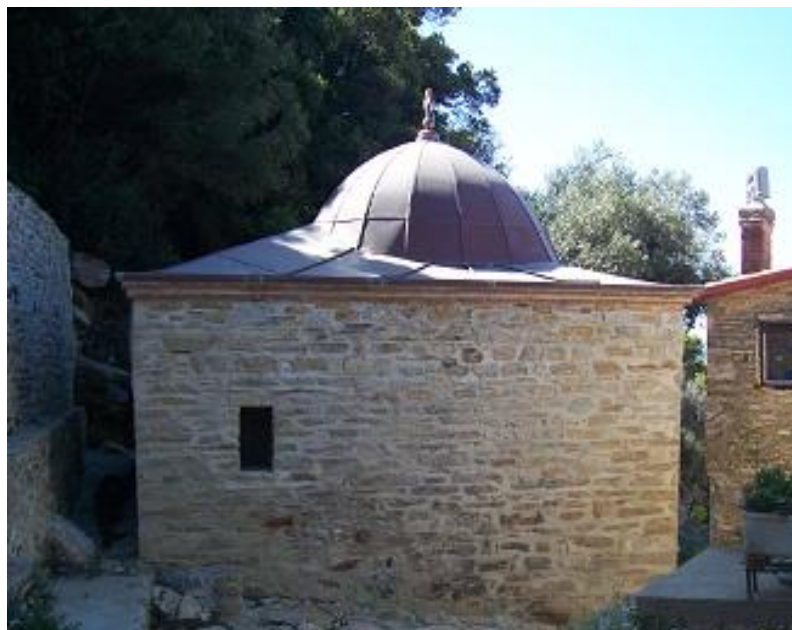
Εικόνα 5.16 Το εγκατελειμένο παρεκκλήσι του αρσανά

Στην ίδια τοποθεσία υπάρχει ένα μικρό εγκαταλελειμμένο παρεκκλήσιο που ανήκει στη Μ. Δοχειαρίου. (Εικ. 5.16) Οι διαστάσεις του είναι 5.50μ.χ4.50μ., διαμορφώνει εσωτερικά σταυροειδή εγγεγραμμένο ναό και καλύπτεται από ατύμπανο θόλο που προβάλλει από τετράκλινη στέγη - στην εξωτερική πλευρά της κύριας όψης του σχηματίζει δυο κόγχες εκατέρωθεν της εισόδου και μία τρίτη υπεράνω αυτής. Η εγκατάλειψη του οφείλεται, κατά μια εκδοχή, στη γέννηση ενός παιδιού, όταν ο άμαχος πληθυσμός της Χαλκιδικής είχε καταφύγει στις περιοχές αυτές, στα χρόνια της Ελληνικής Επανάστασης. Το παιδί, όπως λέγεται, παρέμεινε και έγινε στη συνέχεια μοναχός. Η πραγματικότητα όμως είναι διαφορετική· ακόμα και αν συνέβη το γεγονός της γέννησης, αυτό το παρεκκλήσιο έμεινε από κατασκευής ημιτελές εσωτερικά και ουδέποτε λειτουργήθηκε, ενώ είναι άγνωστη ακόμα και η ονομασία του στα αρχεία της Μονής. Η ανέγερση του, όπως μαρτυρούν και τα μορφολογικά και κατασκευαστικά χαρακτηριστικά του,

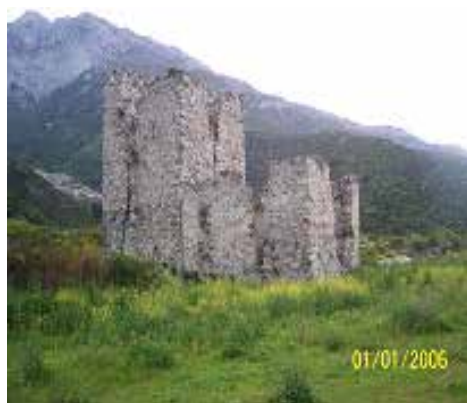
Εικόνα 5.17 Πύργος του παλαιού
αρσανά της Ι.Μ. Αγίου Παύλου

Ο πύργος του παλαιού αρσανά της Ι.Μ. Αγίου Παύλου (**Εικ. 5.17**) κείται στη δεξιά όχθη του μεγάλου χειμάρρου Ξηροπόταμος, που κατεβαίνει άγριος απειλητικός από την κορυφή του Άθωνα. Απέχει πέντε λεπτά πεζοπορίας ΒΔ από τον σημερινό αρσανά της Μονής που κείται στην αριστερή όχθη του χειμάρρου.

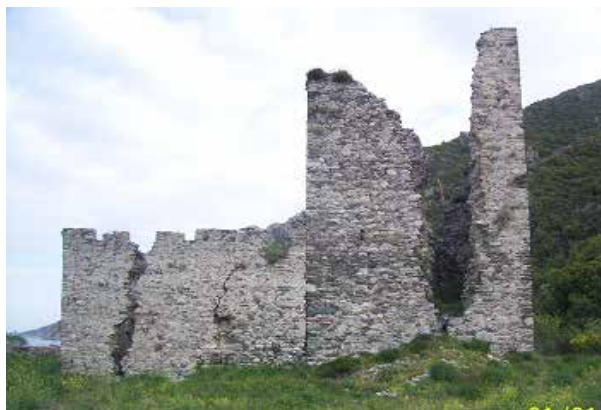
Εικόνα 5.18 ΝΑ Όψη του Πύργου και του οχυρού
περίγυρου (Μπαρμπακάς)

Σήμερα σώζονται μόνο τα επιβλητικά ερείπια του Πύργου και του προσκολλημένου οχυρού περιβόλου (Μπαρμπακάς), οπότε δημιουργείται έτσι ένα μικρό φρουριακό συγκρότημα. Φαίνεται πιθανόν ο περίβολος να ανήκει στην πρώιμη μεταβυζαντινή εποχή (15^{ος} αιώνας), ενώ ο Πύργος είναι μάλλον παλαιότερος (14^{ος} αιώνας). (**Εικ. 5.18**)

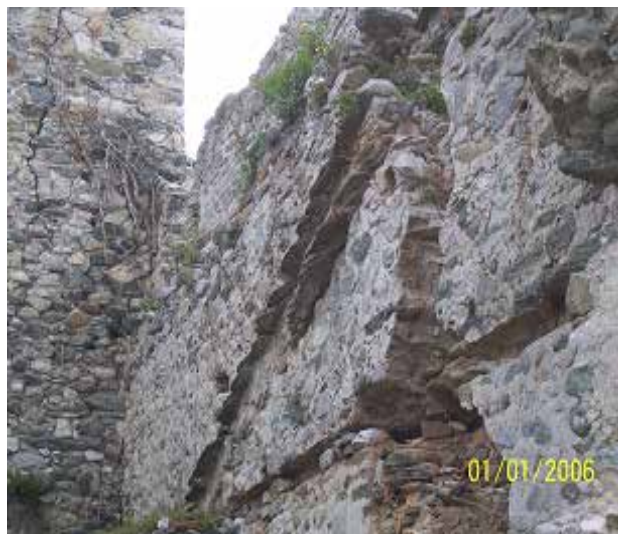
Εικόνα 5.19 Λίθινη κλίμακα

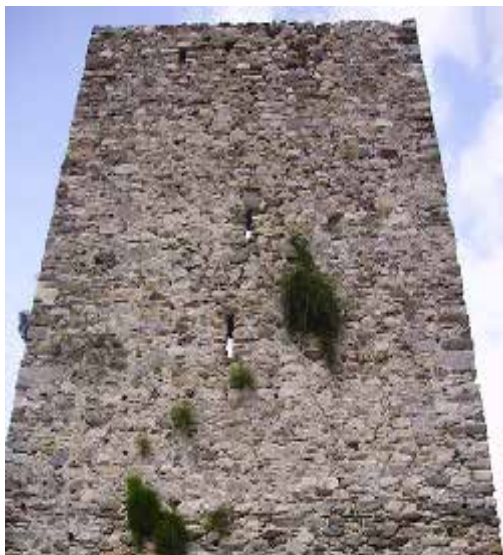
Εικόνα 5.20 Όψη Πύργου όπου διακρίνονται και οι πολεμίστρες

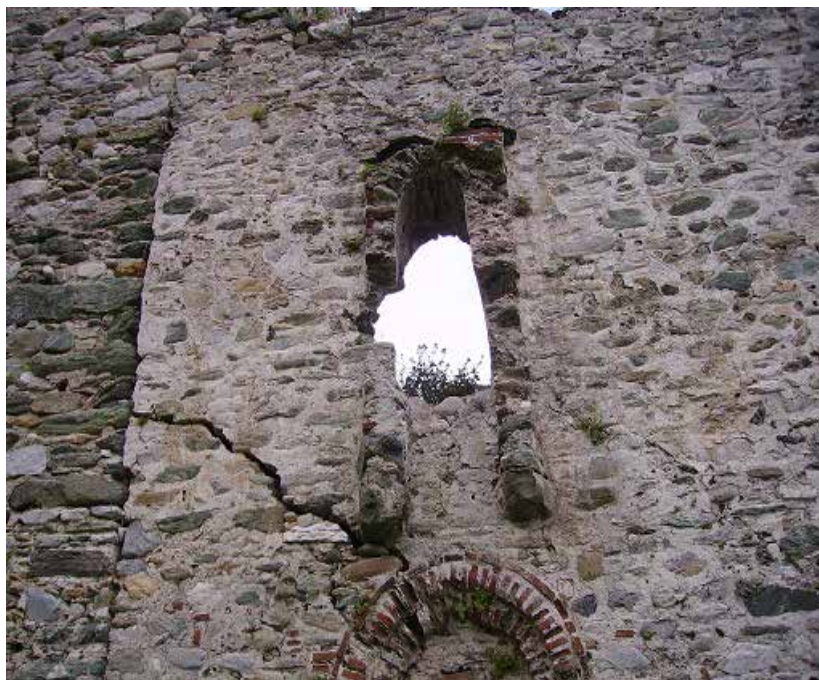
Εικόνα 5.21 Καταχύστρα στη βόρεια όψη του Πύργου

Στη βόρεια πλευρά, κοντά στον αρμό επαφής με τον Πύργο, υπάρχει μια καταχύστρα (ζεματίστρα, φονιάς) για τον έλεγχο της βάσης του κτιρίου, απ' όπου οι αμυνόμενοι μπορούσαν να ρίξουν καυτό νερό ή λάδι εναντίον αυτών που προσπαθούσαν να υπονομεύσουν τα θεμέλια του. Κάτω από την καταχύστρα υπάρχει ένα διπλό τοξωτό κεραμοπλαστικό κόσμημα που σχηματίζει αβαθή κόγχη. **(Εικ. 5.21)**

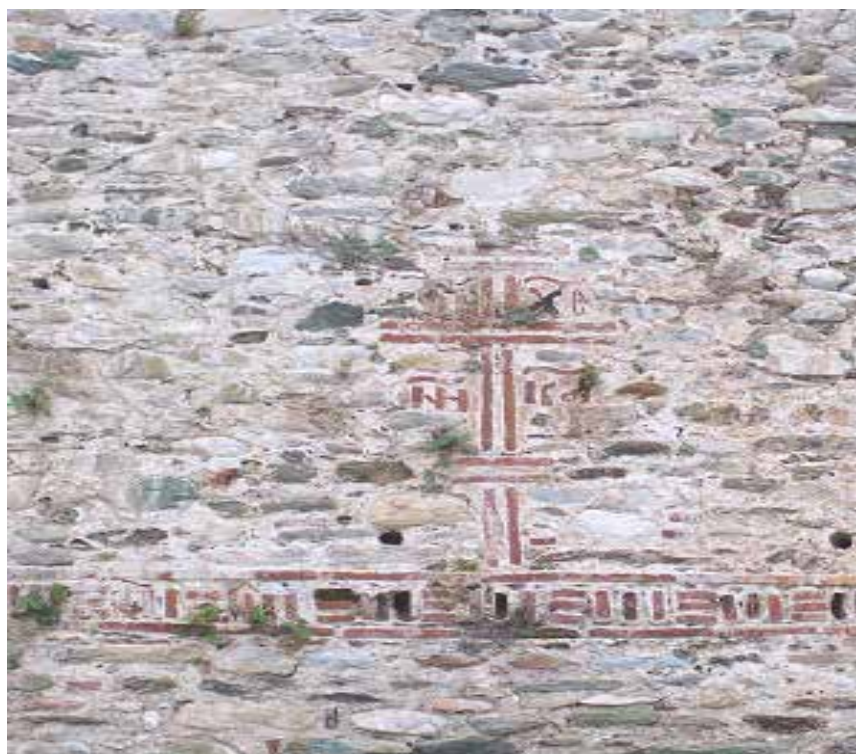
Εικόνα 5.22 Επιγραφή στη δυτική όψη του Πύργου

Στη δυτική όψη, που βλέπει στη προς θάλασσα και στο μέσο περίπου του ύψους του περιβόλου, σώζεται ένα ενδιαφέρον κεραμοπλαστικό διάζωμα, πλάτους 32εκ. που αποτελείται από δύο οριζόντιες στρώσεις μίας πλίνθου και μία ενδιάμεση που σχηματίζεται από τρεις πλίνθους εναλλάξ τοποθετημένες οριζόντια και κάθετα πάνω από το διάζωμα αριστερά υπάρχει κεραμοπλαστικός σταυρός με την επιγραφή IC-XC-NI-KA, ενώ στο μέσο της τοιχοποιίας υπάρχει τοξωτο κεραμοπλαστικό κόσμημα. **(Εικ. 5.22)** Δεξιά υπάρχουν ίχνη τοξωτού παράθυρου που κτίστηκε μεταγενέστερα, μάλλον για λόγους ασφαλείας.

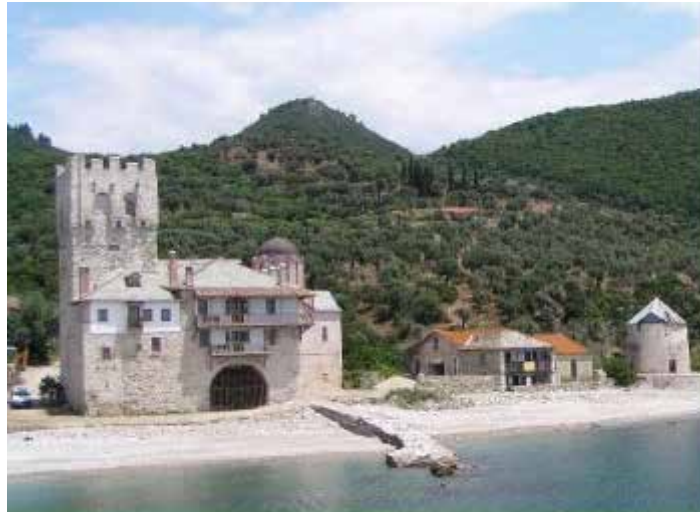
Εικόνα 5.24 Το κτιριακό συγκρότημα του αρσανά της Ι.Μ. Ζωγράφου

Ο Αρσανάς της Μονής Ζωγράφου βρίσκεται στον Σιγγιτικό κόλπο στη ΝΔ ακτή της χερσονήσου του Αγίου Όρους. Αποτελεί κτιριακό συγκρότημα που θεωρείται από τους μεγαλύτερους αρσανάδες του Αγίου Όρους. (Εικ. 5.24) Η λειτουργία του ήταν να χρησιμεύει ως στρατηγική βάση και βάση επιμελητείας (λιμάνι άφιξης και επισκευής караβιών, αποθήκευσης εμπορευμάτων) στο μοναστηριακό συγκρότημα Ζωγράφου, όπου ανήκει, και από το οποίο απέχει πέντε χιλιόμετρα. Το συγκρότημα του μεγάλου αρσανά αποτελεί χαρακτηριστικό δείγμα αρσανά για το Άγιον Όρος· σώζεται σε ικανοποιητική κατάσταση και είναι πλήρες ως προς τις λειτουργίες και τον αριθμό κτιρίων συνοδείας. Η μεγάλη απόσταση ανάμεσα στη Μονή και αυτόν είναι φανερό ότι επέβαλλε μία ολοκληρωμένη τοπική οργάνωση κτιρίων - λειτουργιών, σε μορφή μικρού παραθαλάσσιου οικισμού.

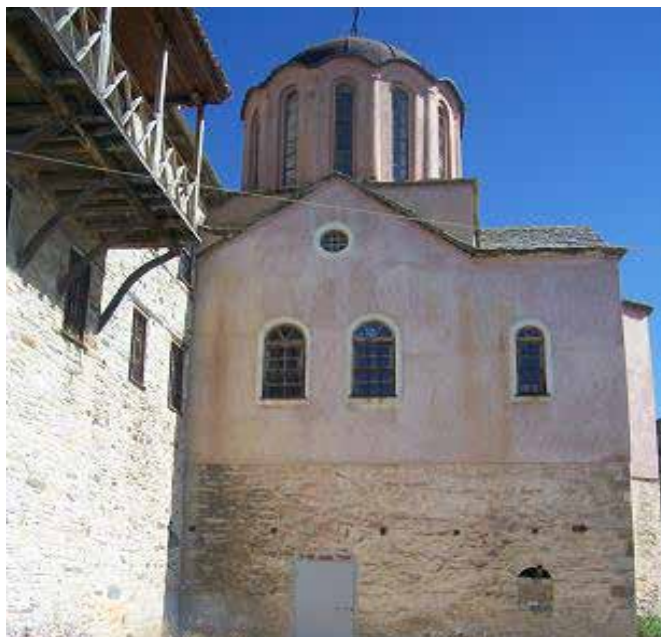
Εικόνα 5.25 Ο ναός στην ανατολική πλευρά του αρσανά

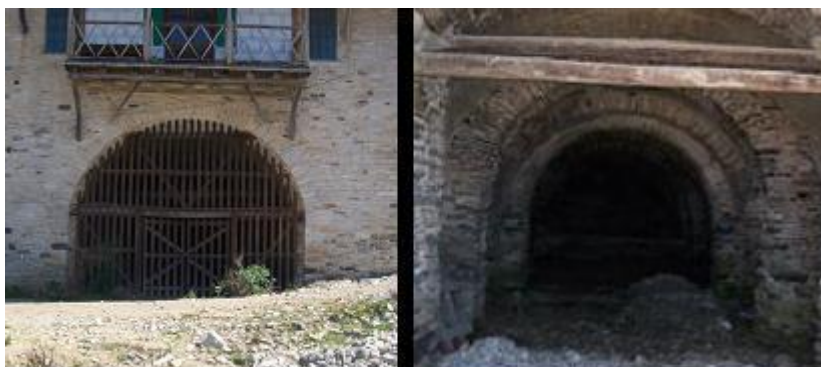
Εικόνα 5.26 Η είσοδος και ο χώρος φύλαξης πλοίων στο εσωτερικό του αρσανά

β. από τον αμυντικό πύργο, που κτίστηκε σε επαφή με την πρώτη κατασκευαστική φάση και φέρει παρεκκλήσιο στον τρίτο όροφο, καταχύστρες και επίστεψη με επάλξεις γύρω από τη στέγη. Το ισόγειο του αρσανά επικοινωνεί εσωτερικά με τον πύργο με άνοιγμα που φράσσεται από μια βαριά σιδηρόπορτα, η οποία εσχάτως έχει ανοίξει (**Εικ. 5.26**)

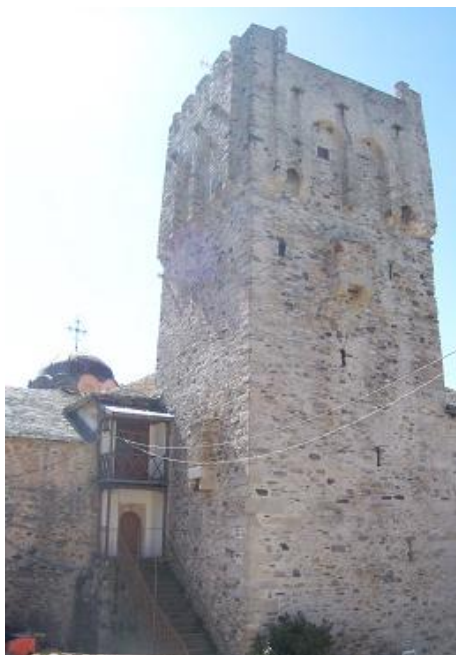
Εικόνα 5.27 Η εξωτερική σκάλα-είσοδος του πύργου

εξωτερική σκάλα, που εφάπτεται στη βόρεια όψη του πύργου (**Σχέδιο 5.3**), μπαίνουμε από πλατύσκαλο που βρίσκεται πάνω από τη ΒΔ γωνία της Α' φάσης του Αρσανά στον πρώτο όροφο των κελλιών (στάθμη +5,35). (**Εικ. 5.27**) Αμέσως δεξιά προς τον ανατολικό τοίχο του πύργου έχουμε είσοδο στον πρώτο όροφο του πύργου. Στη νότια όψη του ίδιου ορόφου, σε στάθμη +5,01μ., υπάρχει και δεύτερη είσοδος στον α' όροφο. Πάνω από το υπέρθυρο υπάρχει εντοιχισμένο μάρμαρο με κτητορική επιγραφή με βυζαντινά γράμματα σε, που αναφέρει:

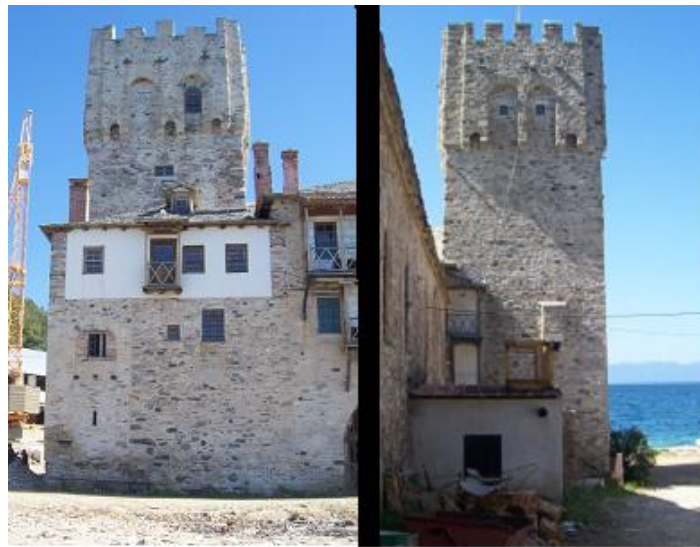
Οι επάλξεις στη νότια πλευρά στη θέση της είναι η μεσαία και οι ακραίες, ενώ στη δυτική δεν υπάρχουν οι μεσαίες. (Εικ. 5.29)

Εικόνα 5.29 Η νότια και η βόρεια όψη του πύργου του αρσανά.
