ΤΕΧΝΟΛΟΓΙΚΟ ΕΚΠΑΙΔΕΥΤΙΚΟ ΙΔΡΥΜΑ ΠΕΙΡΑΙΑ
ΣΧΟΛΗ ΤΕΧΝΟΛΟΓΙΚΩΝ ΕΦΑΡΜΟΓΩΝ
ΤΜΗΜΑ ΠΟΛΙΤΙΚΩΝ ΔΟΜΙΚΩΝ ΕΡΓΩΝ

**ΔΟΜΙΚΗ ΑΝΑΛΥΣΗ ΚΤΙΡΙΩΝ ΤΟΥ ΑΓΙΟΥ ΟΡΟΥΣ ΚΑΙ
ΕΙΔΙΚΟΤΕΡΑ ΤΩΝ ΠΥΡΓΩΝ ΚΑΙ ΑΡΣΑΝΑΔΩΝ ΤΩΝ ΙΕΡΩΝ ΜΟΝΩΝ**

ΠΤΥΧΙΑΚΗ ΕΡΓΑΣΙΑ

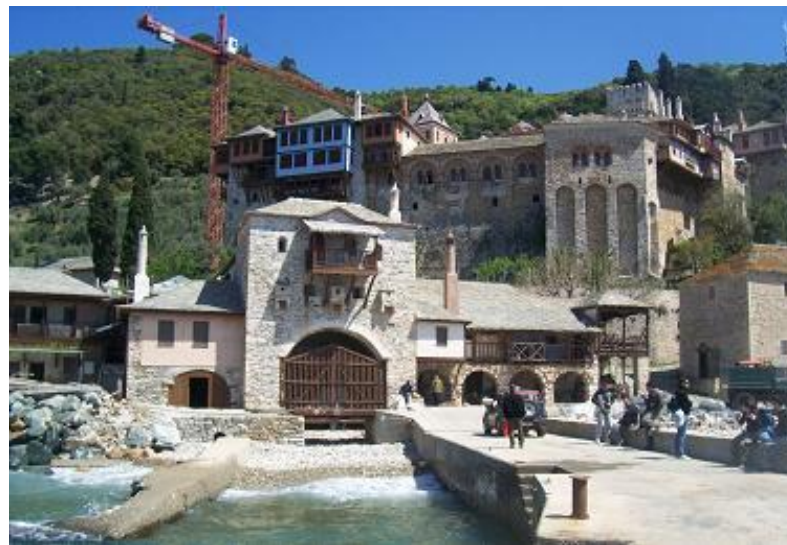
Ο αρσανάς της Δοχειαρίου είναι κοντά στη μονή και αποτελεί ένα όμορφο μικρό και οργανωμένο οικιστικό σύνολο. **(Εικ. 5.30)** Το συγκρότημα απαρτίζεται από τρία ευδιάκριτα κτίρια, το μεγάλο αρσανά στο μέσον, το μικρό αρσανά στα δυτικά του και ένα διώροφο σπίτι με χαγιάτι και κρήνη στα ανατολικά του. Ο υπάρχων σήμερα πύργος του επισκευάστηκε κατά τον 16^ο αιώνα. Το συγκρότημα αναπτύχθηκε σταδιακά με κεντρικό πυρήνα τον μεγάλο αρσανά, που είναι και το παλαιότερο από τα τρία κτίσματα. Αργότερα ανεγέρθηκαν τα υπόλοιπα κτίσματα, ως προσθήκες πριν από τα μέσα του 18^{ου} αιώνα και δημιούργησαν το σημερινό ενιαίο σύνολο το οποίο σε δύο φάσεις αποκαταστάθηκε πρόσφατα

Εικόνα 5.30 Το συγκροτημα του αρσανα της Ι.Μ. Δοχειαρίου

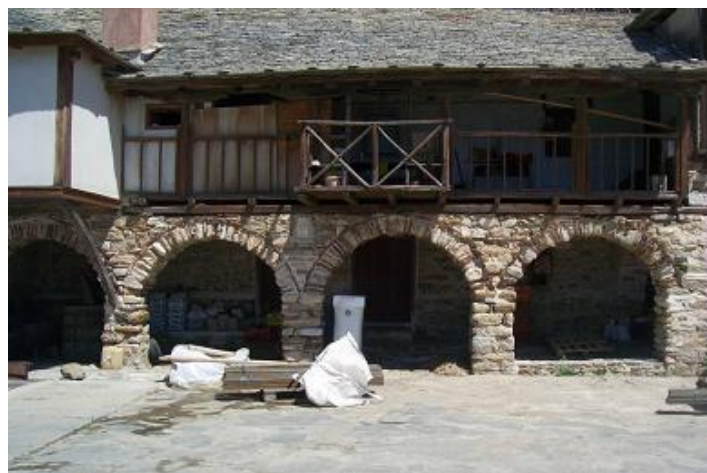
Το μικρό διώροφο εργατόσπιτο στα ανατολικά του μεγάλου αρσανά διατηρεί από κατασκευής του (πριν από μέσα του 18ου αιώνα) μια ιδιομορφία: το διώροφο χαγιάτι στο ισόγειο μέρος του αποτελείται από μια συστοιχία τεσσάρων τόξων κατά το πρόσωπο, και ενός εγκάρσιου στα ανατολικά, που φέρουν αντίστοιχα, με ξύλινα στοιχεία, τα φορτία της σκεπής που το καλύπτει. **(Εικ. 5.31)** Ο μεγάλος αρσανάς, κατά τον τύπο αυτών των κατασκευών, διαθέτει μεγάλο και επίμηκες ισόγειο (περίπου 9,50μ.Χ18,00μ.), που χρησιμοποιούνταν για τη φύλαξη, τη συντήρηση και την επισκευή των πλοιαρίων της Μονής. Επίσης μια μικρή υπόγεια αποθήκη διαμορφώνεται στο βάθος του χώρου φύλαξης των πλοίων, ενώ περίπου στο κέντρο του υπάρχει πηγάδι

Εικόνα 5.31 Το διώροφο σπίτι στα ανατολικά. Διακρίνονται τα 4 τόξα και το χαγιάτι

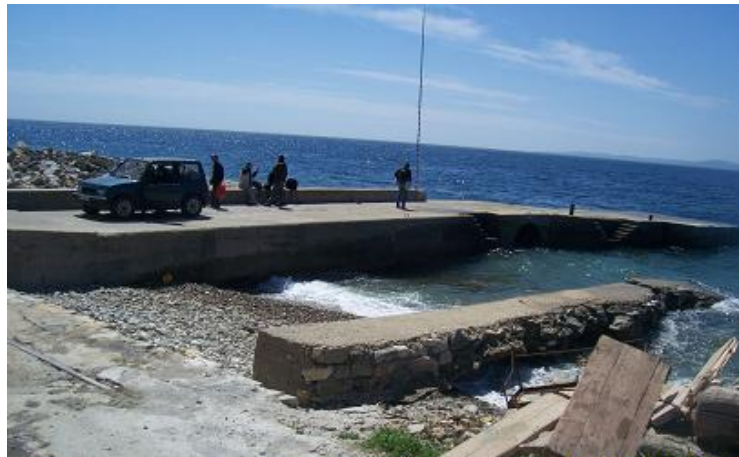
Σημειώνεται ότι οι σημερινές ανάγκες και οι δυνατότητες της σύγχρονης ναυσιπλοΐας επέβαλαν την κατασκευή της προβλήτας και του δρόμου μπροστά από το συγκρότημα αυτό. (Εικ. 5.32)

Εικόνα 5.32 Η νέα τσιμεντοπροβλήτα

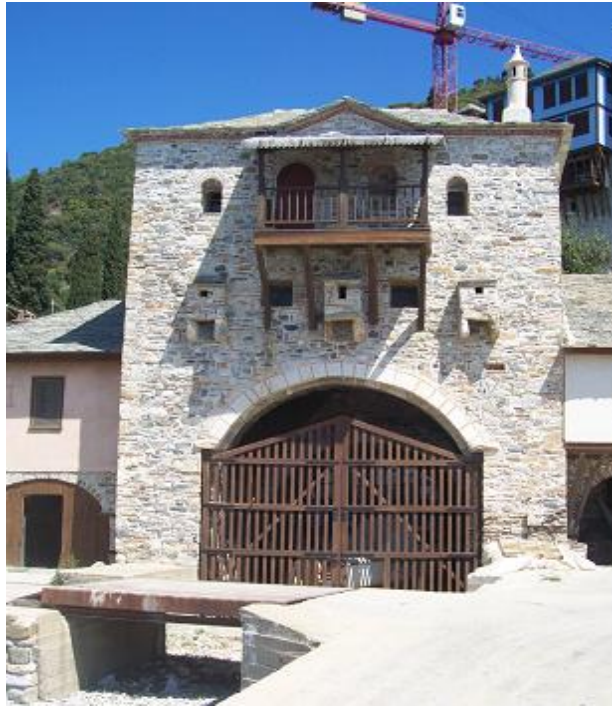
Το πρόσωπο του προς τη θάλασσα διαμορφώνει ο πύργος- κατοικία του αρσανάρη (διαστάσεων περίπου 9,70μX5,80μ.), που υψώνεται με άλλους δύο ορόφους, σε συνέχεια του νότιου τμήματος του ισόγειου κτίσματος. **(Εικ. 5.33, Σχέδιο 5.5)** Η πρόσβαση στο ισόγειο γίνεται από δυο παράλληλα τοξωτά ανοίγματα, που φέρουν τις επιμήκεις τοιχοποιίες της βόρειας και νότιας πλευράς των δύο υπερκείμενων ορόφων. Ανατολικά και δυτικά ο πύργος διαμορφώνεται με δύο τυφλές στενές πλευρές, επίσης λιθόδομητες.

Εικόνα 5.33 Ο πύργος –κατοικία του αρσανάρι

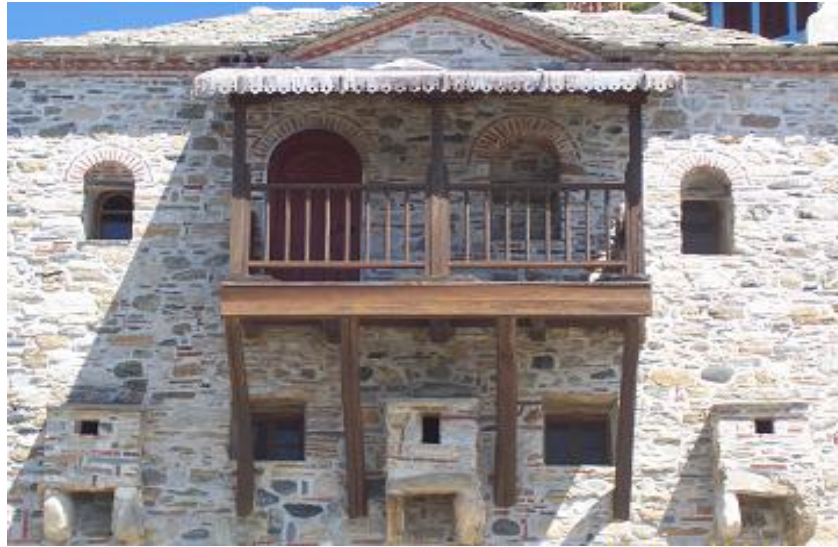
Ο α'όροφος **Σχέδιο 5.6** διατηρεί όλα τα αρχικά χαρακτηριστικά του (καταχύστρες-τζάκι) σε κατάσταση φυσικής φθοράς και χωρίς τροποποιήσεις. **(Εικ 5.34)** Ειδικότερα από το τζάκι λείπει η ολοκλήρωση της διακόσμησης (πιθανόν ξύλινο ράφι) που εδράζονταν στα ξύλινα φουρούσια του μετώπου του και έχει μερικώς καταστραφεί το χαμηλωμένο τόξο της εστίας του. Το πάτωμα του α'ορόφου σαν φέρουσα κατασκευή φαίνεται να διατηρείτε ουσιαστικά απαρχής της κατασκευής, δεδομένου ότι το τζάκι της νοτιοανατολικής γωνίας εδράζεται πάνω σε αυτή και είναι το αυθεντικό του 16^{ου} αι. Η πρόσθετη ενίσχυση της ενδιάμεσης επιμήκου δοκού πιθανόν να οφείλεται σε μεταγενέστερη επέμβαση. Το τζάκι στη διατηρεί σχεδόν όλα τα αυθεντικά στοιχεία του.

Εικόνα 5.34 Οι καταχύστρες του πρώτου ορόφου και ο πρόβολος του δεύτερου

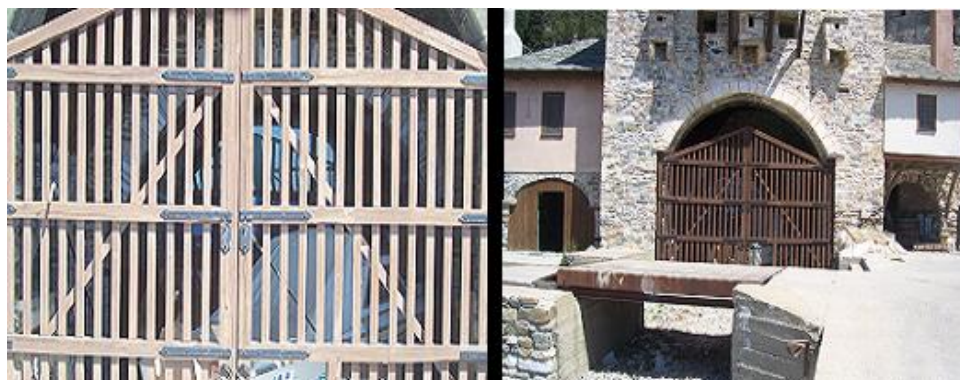
Ο μεγάλος αρσανάς διατηρήθηκε ουσιαστικά αναλλοίωτος προς την αρχική μορφή του και τη λειτουργία του. Η κλίμακα ανόδου, λιθόδομητη στη βάση της, στη δυτική πλευρά του ισογείου, φαίνεται να διατηρεί την αρχική της θέση, δεν ισχύει όμως το ίδιο και για την ξύλινη κλίμακα που συνδέει τον πρώτο με το δεύτερο όροφο αυτή ήταν διαταγμένη εγκάρσια σε αυτήν που οδηγεί στον α΄όροφο ,κατά την έννοια του μήκους των ξυλοδοκών του πατώματος του β΄ορόφου. Σε μεταγενέστερη εποχή ανοίχθηκε πόρτα και εξώστης στην Βορεινή πλευρά του β΄ορόφου του πύργου, στην συνέχεια όμως και πάλι καταργήθηκαν και αποφράχθηκε η έξοδος στον εξώστη.

Εικόνα 5.35 Η είσοδος του αρσανά

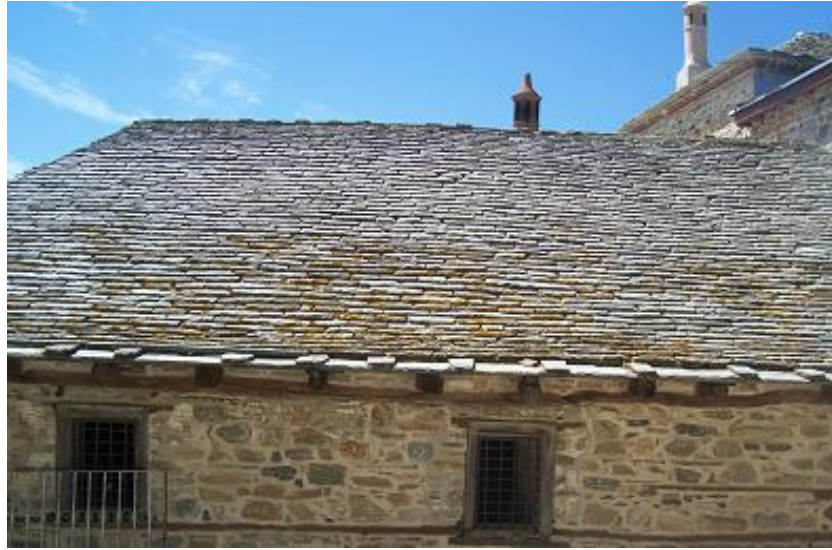
Η επίστεψη του κτιρίου γίνεται με την σκεπή (επικάλυψη με σχιστόπλακα). Η αστρέχα της εδράζεται σε οδοντωτή ταινία τριών ζωνών, από τις οποίες οι πάνω και κάτω είναι λίθινες πλάκες και η ενδιάμεση λοξά τοποθετημένες πλίνθοι. **(Εικ. 5.36)** Η οδοντωτή ταινία διατηρείται σ'όλη την περίμετρο της αστρέχας εκτός της ανατολικής γωνίας και του μέσου της πρόσοψης. Σε αυτά τα σημεία και το τελείωμα της επικάλυξης είναι ανώμαλο, προφανώς λόγω της κατάργησης της σκεπής του εξώστη της πρόσοψης του β'ορόφου και της πτώσης της καμινάδας της ΝΑ γωνίας. Ίχνη της αρχικής στέγασης του ισόγειου χώρου διασώθηκαν στο βόρειο τοίχο του πρώτου ορόφου του πύργου, που μαζί με τα ίχνη του εξώστη που υπήρχε στο δεύτερο όροφο, παρέχουν τη βάση για επαρκή τεκμηρίωση των μορφών που προϋπήρξαν. Επίσης δεν σώζεται ο εξώστης, που υπήρξε στον άξονα της πρόσοψης στον β'όροφο.

Εικόνα 5.36 Η στέγη του αρσανά

Οι εργασίες στη στέγη ξεκίνησαν με την τοποθέτηση του πετσώματος στη στέγη από ξερή ξυλεία καστανιάς ,εφόσον πρόκειται για νέο, ή από τη αφαιρεθείσα υγιή ξυλεία εφ'όσον πρόκειται για επαναχρησιμοποιούμενο υλικό πάχους τριών και πλάτους τουλάχιστον 15 έως 18 εκατοστά με καρφιά γαλβανισμένα και τρόπο που να εναρμονίζεται αισθητικά με το υφιστάμενο τηρώντας τις περασιές. Έπειτα έγινε η τοποθέτηση του ασφαλτόπανου (πάνω στο πέτσωμα της στέγης) τύπου ΕΣ: βάρους 5 kg/m με ψηφίδα στην επάνω πλευρά και νάυλον στην κάτω. Ο οπλισμός » του είναι από τρεβίρα. Πριν στρωθεί το ασφαλτόπανο καθαρίστηκε καλά η επιφάνεια του πετσώματος. Το ασφαλτόπανο στρώθηκε κατά μήκος της στέγης., ξεκινώντας από κάτω και επικολλήθηκε με βρασμένη πίσσα πάνω στο πέτσωμα με επικάλυψη 20 εκατοστά του επόμενου φύλλου πάνω στο προηγούμενο. Στον κορφιά το ασφαλτόπανο τοποθετήθηκε στην μέση ώστε να καλύπτει και τις δύο πλευρές (κλίσεις). Ακολούθησε η επικάλυψη στέγης με σχιστόπλακα νέα και χρησιμοποίησης της υπάρχουσας υγιούς, που τοποθετήθηκε στην άνω επιφάνεια ορατή. Οι σχιστόπλακες τοποθετήθηκαν ημικολυμβητές σε τσιμεντοκονία των 250 kg/m³ (με προσθήκη πλαστικοποιητικού μάζης) και με υπερκάλυψη της κάθε σειράς τουλάχιστον κατά 60%, προήρθαν από υγιές πέτρωμα είχαν ομοιογένεια μάζης, δεν παρουσίαζαν σχιστότητα κατά την επιφάνεια αυτών, είχαν πάχος 1,5-2,5εκ. και διαστάσεις επιφανείας κατά περίπτωση. Ο τρόπος διάστρωσης υπήρξε σύμφωνος με το πνεύμα των αντίστοιχων Αγιορείτικων κατασκευών .

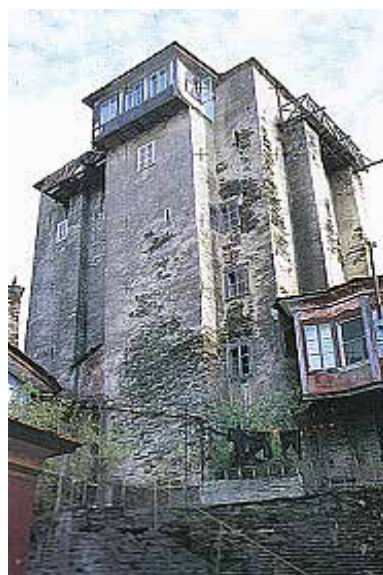
Ο Πύργος της Μεταμορφώσεως του Σωτήρος είναι ο υψηλότερος Πύργος της Ιεράς Μονής Βατοπαιδίου, με ύψος περίπου 29μ. από την αυλή. Έχει κάτοψη σχήματος ορθογώνιου με εξωτερικές διαστάσεις 12,00X7,70μ. περίπου και εξωτερικά φέρει οκτώ ενισχυτικές αντηρίδες, που ξεκινούν από το έδαφος μέχρι τη βάση της τελευταίας στάθμης (από δύο στην ανατολική και στη δυτική πλευρά, τρεις στη νότια και δύο στη βόρεια όψη προς το εσωτερικό της Μονής). Εξωτερικά του Πύργου και σε επαφή μ' αυτόν, προς τα νότια, υπάρχει οχυρός περίβολος με επάλξεις, η κατασκευή του οποίου τοποθετείται χρονικά σε μεταγενέστερη εποχή από αυτήν του Πύργου. Είναι κτισμένος στο ψηλότερο σημείο του μοναστηριακού συγκροτήματος, στο βραχώδες υπέδαφος του πρανούς που κατηφορίζει προς τη θάλασσα.

Εικόνα 5.38 Πύργος της Μεταμορφώσεως του Σωτήρος

Από τους οκτώ Πύργους του βυζαντινού οχυρού περιβόλου της Ιεράς Μονής Βατοπαιδίου, ο Πύργος της Μεταμορφώσεως του Σωτήρος είναι αυτός για τον οποίο συναντούμε ελάχιστες αναφορές και γραπτές μαρτυρίες. **(Εικ. 5.37 – 5.39)** Βρίσκεται στο υψηλότερο σημείο του περιβόλου της, στη νότια κορυφή του περίπου τριγωνικού σχήματος της κάτοψης του. Κατά τους νεώτερους, τουλάχιστον, χρόνους και ως τα τέλη του 18ου αιώνα, ο όγκος του πύργου έστεκε μόνος του σ' αυτό το μέρος των τειχών του περιβόλου, με την είσοδο του απροσπέλαστη, σε μεγάλο ύψος από το έδαφος, ενώ στη συνέχεια ήρθαν και προσκολλήθηκαν πάνω του οι πτέρυγες της νοτιοδυτικής και της νοτιοανατολικής πλευράς (του τέλους του 18ου αιώνα και του 1818, αντίστοιχα), και αργότερα η πτέρυγα του 1864-6, που αντικατέστησε την πρώτη. Μαζί μ' αυτές διαμορφώθηκαν έξω από τη βόρεια πλευρά του πύργου οι ογκώδεις, κτιστές σκάλες και τα άνητρα για την προσπέλαση των πτερύγων και για την άμεση πρόσβαση στην είσοδο του πύργου.

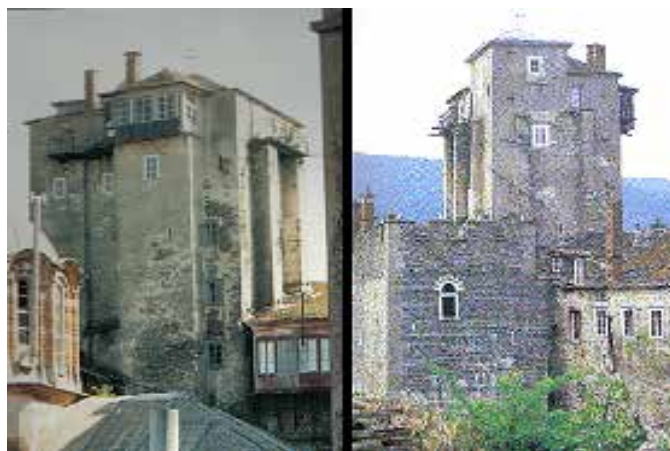
Δεν υπάρχει αμφιβολία ότι το εντυπωσιακό κτίριο του Πύργου της Μεταμορφώσεως αποτελεί ένα μεγάλης σημασίας μνημείο της αθωνικής αρχιτεκτονικής, δεδομένου ότι συνιστά σημαντικότατο δείγμα της βυζαντινής οχυρωματικής αλλά επιπλέον, με τη διαρκή του κατοίκηση, διασώζει και στοιχεία της μοναστηριακής αρχιτεκτονικής, όπως αυτή διαμορφώθηκε στα νεώτερα χρόνια. Η εντυπωσιακή θέση την οποία κατέχει ο πύργος στο συγκρότημα της μονής και το μεγάλο του ύψος έχουν ως αποτέλεσμα να δεσπόζει στο σύνολο του οικοδομικού συγκροτήματος του Βατοπαιδίου, του οποίου αποτελεί ένα από τα εξέχοντα οικοδομήματα. **(Εικ. 5.39)**

Εικόνα 5.39 Το εντυπωσιακό κτίριο του Πύργου

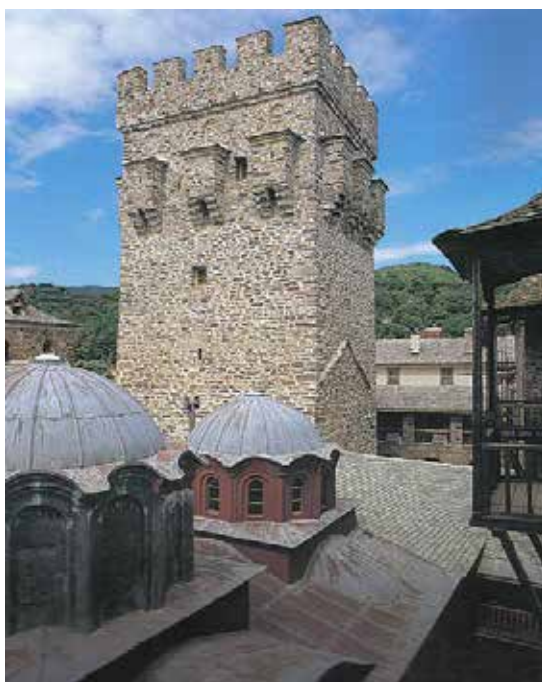
Πρώτη μνεία, γιά την ύπαρξη του Πύργου, επονομαζόμενου και ως του «Πρωτάτου» (Εικ. 5.41), πριν από την επίσημη ίδρυση της μονής, γίνεται σε έγγραφο της Μ. Φιλόθεου. Το μέγεθος και η στρατηγικής σημασία θέση του, σε σχέση κυρίως και με το διοικητικό κέντρο του Αγίου Όρους στις Καρυές, με τις οποίες διατηρεί οπτική επαφή μας οδηγεί στο συμπέρασμα ότι ο αρχικός Πύργος εξυπηρετούσε καθαρά αμυντικούς σκοπούς, εφ' όσον

Εικόνα 5.41 Ο πύργος της Ι.Μ. Σταυρονικήτα

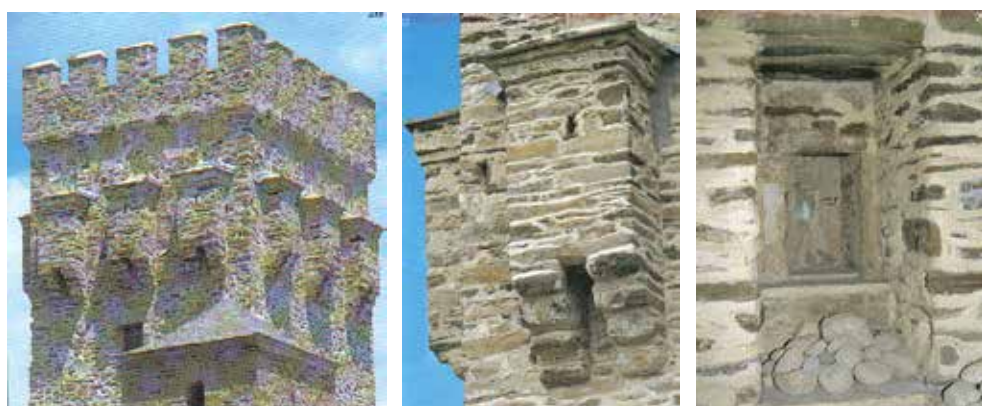
Ο πέμπτος όροφος του Πύργου παρουσιάζει την μεγαλύτερη πολυπλοκότητα, αφού διαθέτει ,αφ' ενός μεν, δώδεκα μεμονωμένες ζεματίστρες από τρεις σε κάθε πλευρά, που διανοίγονται στο πάχος της τοιχοποιίας και προεξέχουν εκτός αυτής (Εικ. 5.42), με

πρόσθετο τοίχο στηριγμένες σε δύο λιθόκτιστα φουρούσια, αφ' ετέρου δε, οκτώ ανοίγματα, από δύο σε κάθε πλευρά στα ενδιάμεσα των ζεματιστρών. Από τα οκτώ ανοίγματα αυτά, τα τρία είναι παράθυρα, μικρών σχετικά διαστάσεων, ενώ τα υπόλοιπα πέντε απλές πολεμίστρες. Όλες οι ζεματίστρες είναι στεγασμένες και φέρουν επικάλυψη από σχιστόπλακες. Επίσης στην εξωτερική τοιχοποιία, επάνω από καθεμιά από τις δώδεκα ζεματίστρες, διαμορφώνεται και από ένα τυφλό αβαθές τοξωτό ημικυκλικό διακοσμητικό αψίδωμα. Η διάταξη αυτή των ζεματιστρών δεν συναντάται σε κανέναν άλλο Πύργο του Αγίου Όρους.

Εικόνα 5.42 Οι καταχύστρες

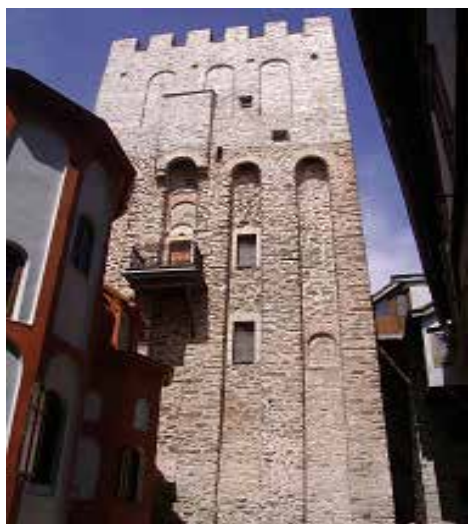
Εικόνα 5.44 Όψη Του Πύργου

Το πρώτο σημαντικό κτίσμα που ανεγέρθηκε στην Ι.Μονή από τον Νεάγκο Βασσαράβα (1512-1521), ήταν ο αμυντικός πύργος. **(Εικ. 5.44)** Ανοικοδομήθηκε στα θεμέλια του παλαιότερου πύργου που θεμελίωσε ο πρώτος κτήτορας περί το 1364. Ήταν ακόμη καθημερινό φόβητρο η επίθεση ληστοπειρατών, ώστε έπρεπε να υπάρχει συνεχώς σκοπός, που αγρυπνούσε καθημερινά, προκειμένου να προληφθεί η λεηλασία.

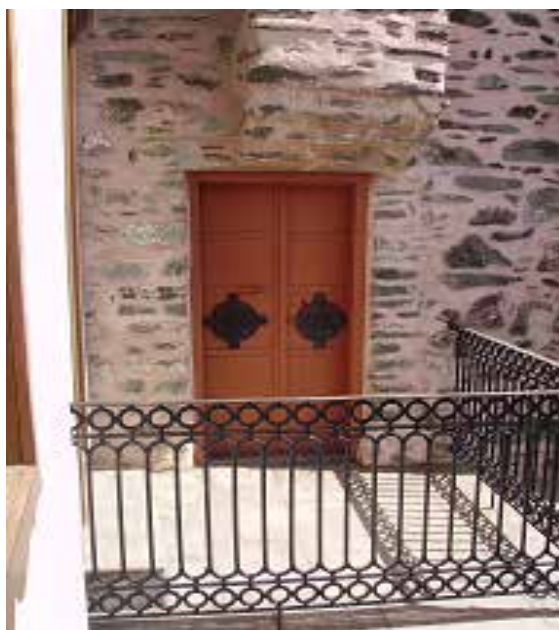
Εικόνα 5.46 Είσοδος του Πύργου

Η είσοδος στον Πύργο σήμερα γίνεται από το αρχονταρίκι της Μονής διαμέσου μικρού εξώστη που βρίσκεται στη δυτική πλευρά του στο πρώτο όροφο. Η πόρτα είναι βαριά μεταλλική και εσωτερικά ασφαλίζει με σιδερένια αμπάρα. **(Εικ. 5.46)**

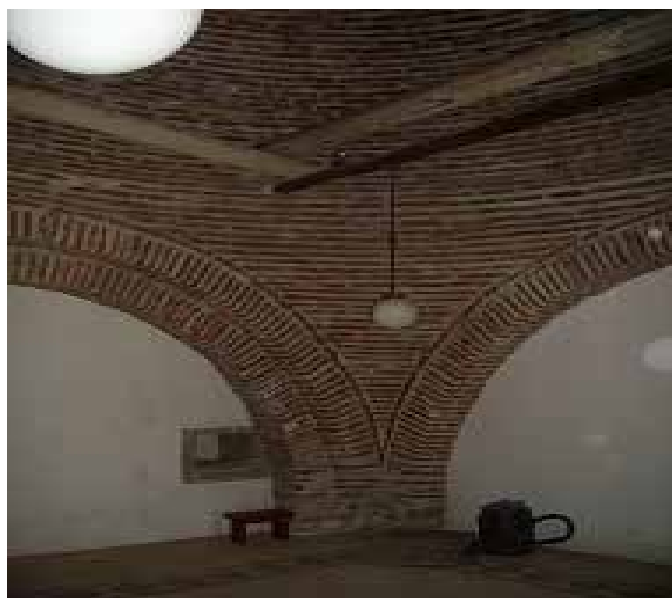
τόξα τα οποία είναι δομημένα με πλίνθους και αποτελούν την βάση έδρασης - στήριξης των υπερκειμένων βαθμίδων. Στις τέσσερις γωνίες του πύργου υπάρχουν πεσσοί οι οποίοι ξεκινούν από το ισόγειο και είναι ενσωματωμένοι στο πάχος του τοίχου μέχρι και το β' όροφο. Αυτοί στηρίζουν χαμηλά τόξα επάνω στα οποία εδράζονται τα σταυροθόλια με τις θολωτές κατασκευές στις στάθμες II και IV. **(Εικ. 5.47)** Οι ίδιοι πεσσοί είναι ορατοί στο εσωτερικό του Πύργου από το δάπεδο του γ' ορόφου μέχρι τον δ' όροφο λόγω της μείωσης του πάχους του εξωτερικού τοίχου.

Εικόνα 5.47 Χαμηλά τόξα επάνω στα οποία εδράζονται τα σταυροθόλια

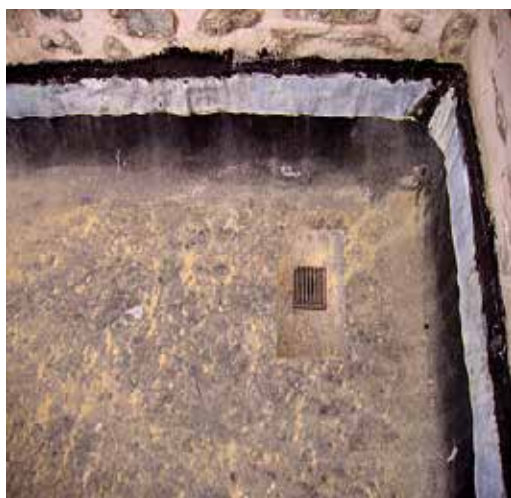
Εικόνα 5.48 Επιστρωση ασφαλτικού υλικού και συλλεκτήρες απορροής

Στο δώμα υπάρχουν καταχύστρες και συλλεκτήρια απορροής των νερών της βροχής στην περιμετρική τοιχοποιία, όπως και επιστρωση από ειδικό ασφαλτικό υλικό. **(Εικ. 5.48 – 5.49)** Το παραπέτο στο δώμα διαμορφώνει πολεμίστρες και μικρές εσοχές εσωτερικά, ενώ στο τελείωμα του σχηματίζει κεκλιμένη στέψη.

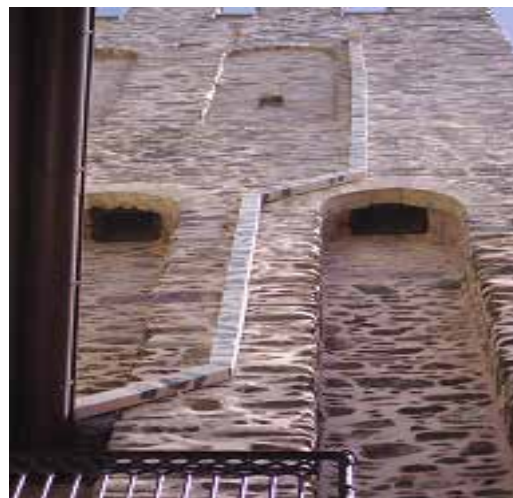
Εικόνα 5.49 Καταχύστρες και συλλεκτήρες απορροής

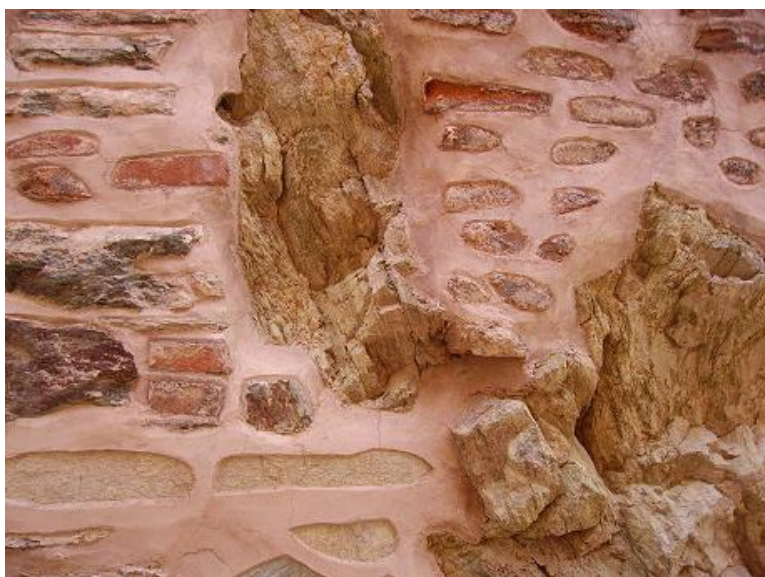
Εικόνα 5.50 Τα επιχρίσματα στη εξωτερική τοιχοποιία

Στα νέα επίχρισματα χρησιμοποιήθηκαν πρόσμικτα, κυρίως:

- α. αδιαβροχοποιητές, π.χ. Ceresit SP flussing
- β. πρόσμικτα εργασιμότητας: π.χ. Ceresit CC 71 (αερακτικό πρόσμικτο)
- γ. πρόσμικτα υψηλής προσφύσεως και συγκολλητικότητας π.χ. Ceresit CC 81.

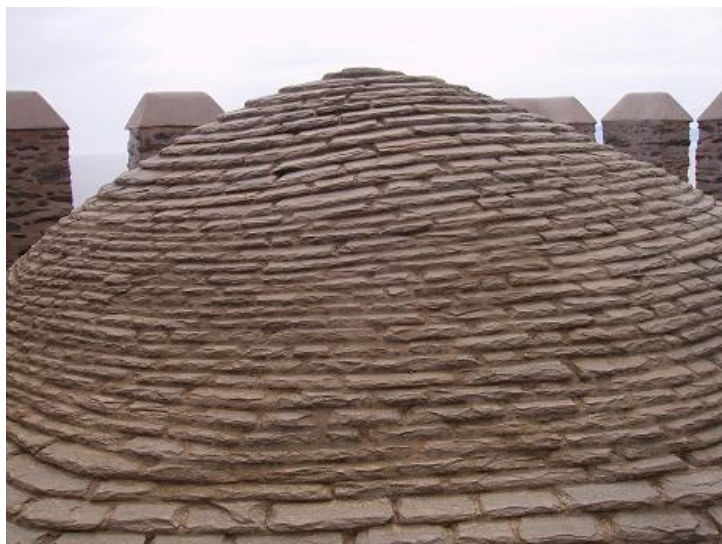
Εικόνα 5.51 Η στέγη του πύργου

α. Τοποθετήθηκαν σχιστόπλακες εφ' όλης της επιφάνειας του θόλου και για τη συγκράτηση της συγκολλητικής λάσπης χρησιμοποιήθηκε λεπτό πλέγμα πχ. της Ceresit.

β. Οι σχιστόπλακες τοποθετήθηκαν ημικολυμπητές με τσιμεντοκονία των 250 kg/m^3 (με προσθήκη πλαστικοποιητικού και στεγανωτικού μάζης) και υπερκαλύφθηκαν κατά στρώση τουλάχιστον 30 εκ και βάθους σταθερού 40 έως 45 εκ.

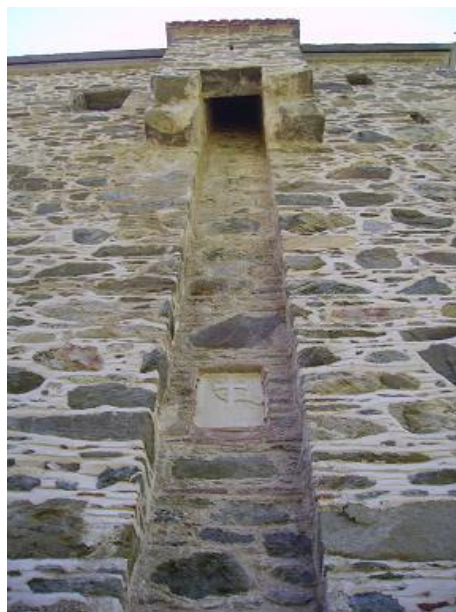
Εικόνα 5.56 Η καταχύστρα

Το τελείωμα των τοίχων του Πύργου εξωτερικά, αμέσως κάτω από τη στέγη (αστρέχα), γίνεται σήμερα με σχιστόπλακες, ενώ το αντίστοιχο τελείωμα στις καταχύστρες γίνεται με λαξευτό πέτρινο γείσο. Στη στάθμη III υπάρχει αποχωρητήριο, διαμορφωμένο μέσα στο πάχος του δυτικού τοίχου.

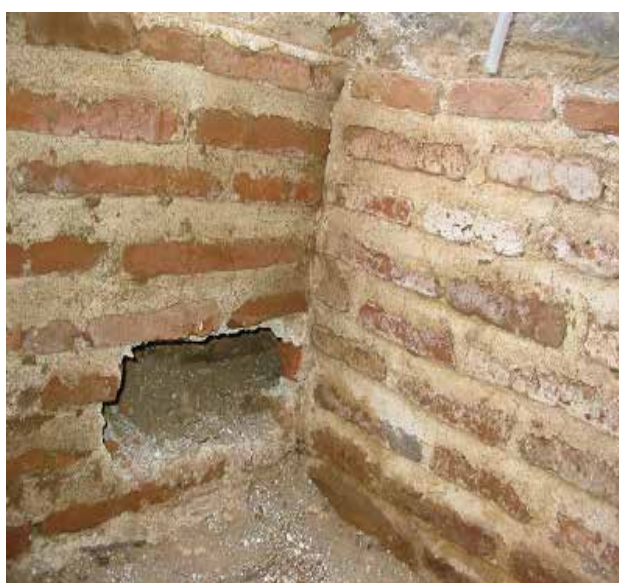
Εικόνα 5.59 Αντικατάσταση αποσαθρωμένων Πλίνθων

1. καθαίρεση όλων των ανεπιθύμητων επιχρισμάτων και των ασβεστοχρωμάτων **(Εικ. 5.60)**
2. αντικατάσταση των αποσαθρωμένων πλίνθων **(Εικ. 5.59)**
3. καθαρισμός των λιθοδομών με υδραμοβολή και επισκευή όλων των εσωτερικών και εξωτερικών αρμολογημάτων.

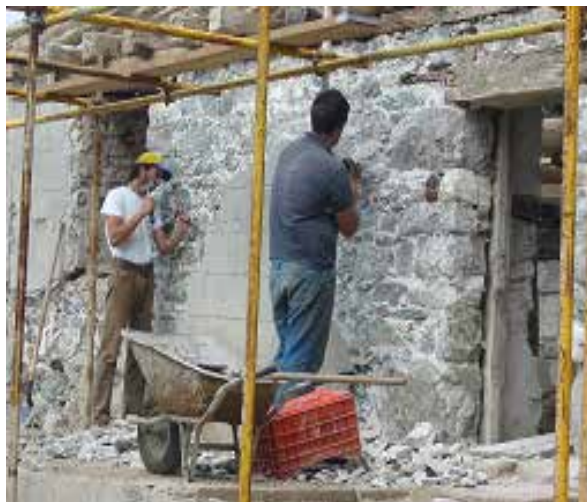
Εικόνα 5.60 Καθαίρεση όλων των ανεπιθύμητων επιχρισμάτων

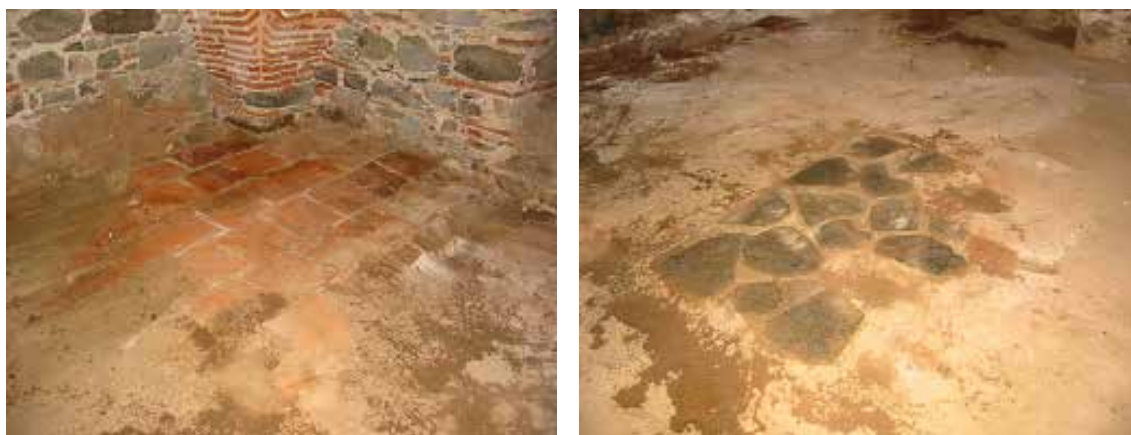
Εικόνα 5.61 Αντικατάσταση υφιστάμενου δαπέδου

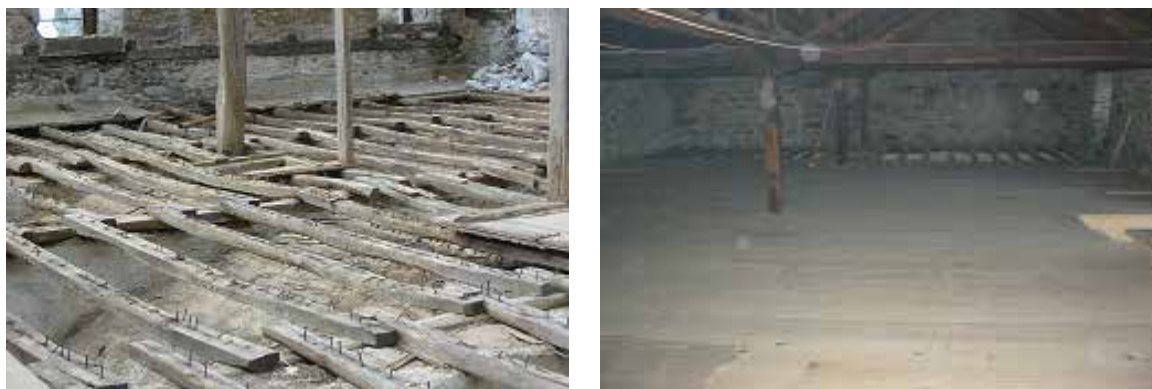
Εικόνα 5.62 Αποκατάσταση πατώματος

- η Αφαίρεση των μπαζών από το δάπεδο.
- η Ανακατασκευή του ξύλινου πατώματος. Στη νέα, ωστόσο, κατασκευή πραγματοποιήθηκε τοποθέτηση ξύλινου σανιδώματος, για να «δέσει» τα δοκάρια μεταξύ τους και επομένως να αποφευχθούν τυχόν μικρομετακινήσεις. **(Εικ. 5.62)**
- η Ανακατασκευή του δαπέδου, με την επαναχρηση των αυθεντικών πλίνθων και τη συμπλήρωση τους με νέες, ιδίων διαστάσεων (31X33 εκ.). Η τοποθέτηση των πλίνθων (με λάσπη από κοκκινόχωμα) πραγματοποιήθηκε με τρόπο ώστε να διασφαλίζεται ο εξαερισμός του πατώματος. Ακολούθησε δε επιμελημένο αρμολόγημασε βάθος, με υδραυλικό κονίαμα

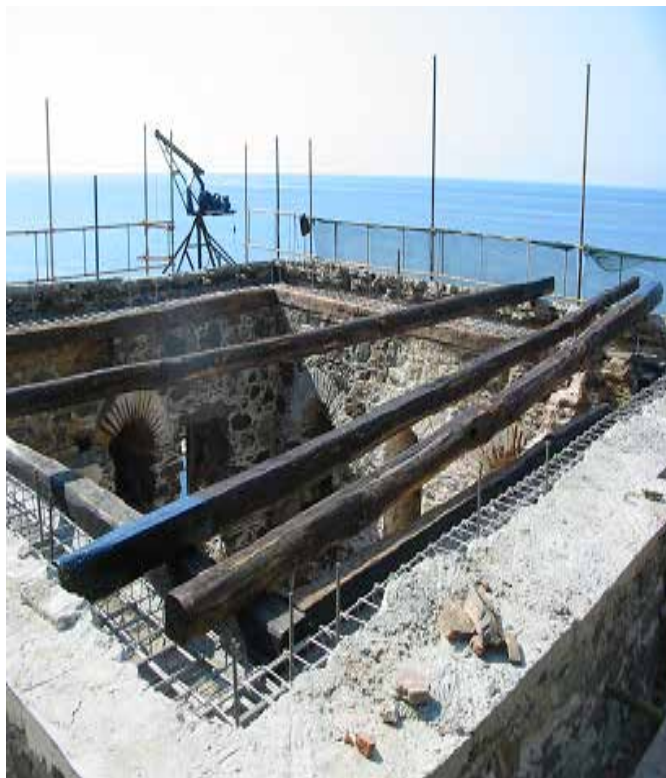
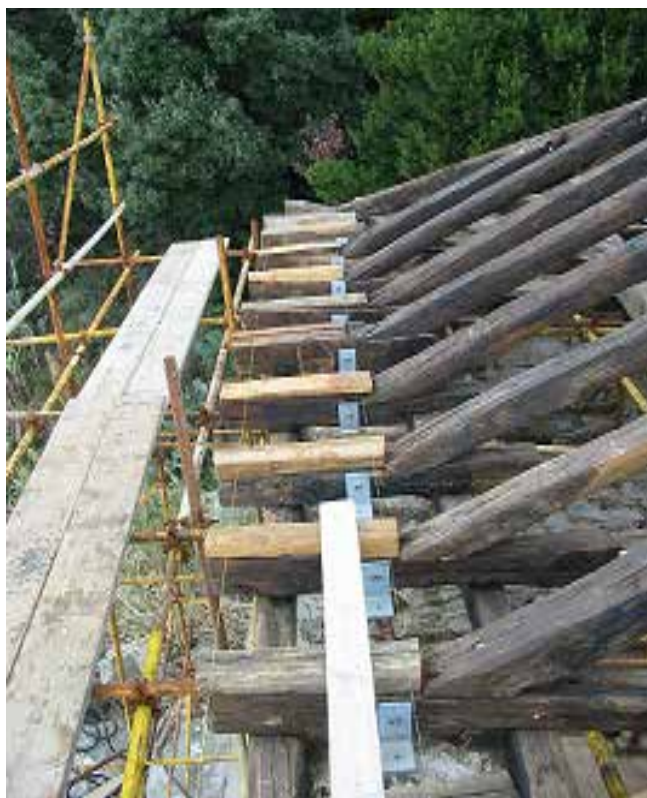
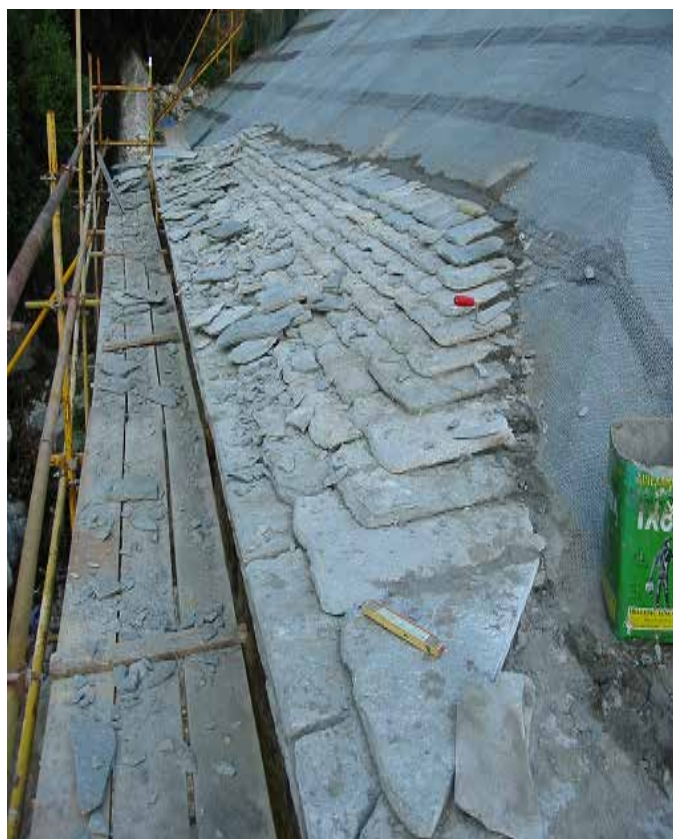
Εικόνα 5.63 Στάδια ανακατασκευής της στέγης του Πύργου

Έτσι, δημιουργήθηκε μια ξύλινη επένδυση, η οποία αναρτήθηκε από την υπάρχουσα στέγη και περιέλαβε σανίδωμα και δοκάρια, κατάλληλης διατομής ώστε να μην δίνεται η

εντύπωση του ψεύτικου. Με τον τρόπο αυτό επιλύεται το αισθητικό πρόβλημα, μέσω ωστόσο μιας ήπιας επέμβασης.

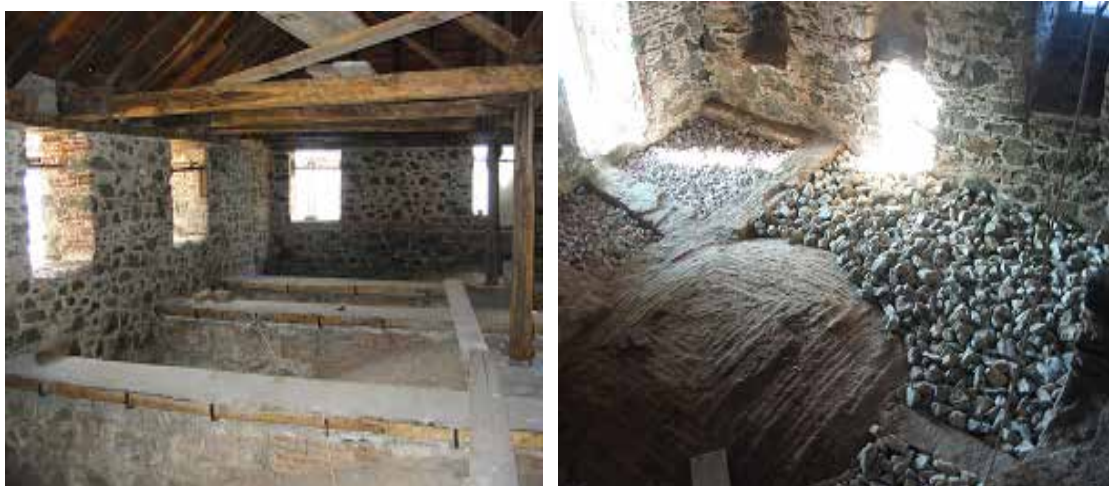
- η Απομάκρυνση των μπαζών και διαμόρφωση τελικής στάθμης, προκειμένου να είναι εφικτή η δημιουργία δαπέδου από μεγάλους, αργούς λίθους, χωρίς ωστόσο να αφαιρεθεί ο βράχος της βορειοανατολικής πλευράς. **(Εικ. 5.64)** Κατά την τοποθέτηση των λίθων αυτών (με τη μεγάλη τους διάσταση κατακόρυφα), ως συνδετικό υλικό χρησιμοποιήθηκε υδραυλικό κονίαμα με θηραϊκή γη και τριμμένο κεραμίδι.

Εικόνα 5.64 Απομάκρυνση των μπαζών και διαμόρφωση τελικής στάθμης για τη δημιουργία δαπέδου από μεγάλους, αργούς λίθους

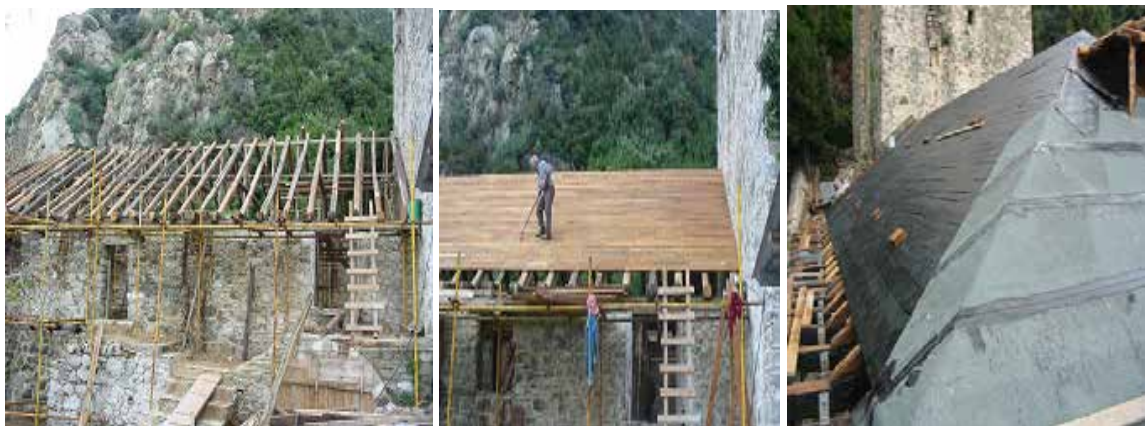
Η στέγη που προϋπήρχε, της οποίας η μορφή προέκυψε λίγο πριν το 1959, χαρακτηρίζεται από την προχειρότητα της κατασκευής. Επομένως, η αμφισβητήσιμη, τόσο ιστορική, όσο και αισθητική της αξία δεν υπαγόρευαν τη διατήρησή της. Έτσι, πραγματοποιήθηκε η αντικατάστασή της με νέα, η οποία δεν ακολούθησε το στατικό της

σύστημα. Η εν λόγω στέγη έγινε περισσότερο απότομη, προκειμένου να αυξηθεί το ελεύθερο ύψος της στάθμης II και εδράζεται αποκλειστικά στους περιμετρικούς τοίχους. (Εικ. 5.65)

Εικόνα 5.65 Στάδια ανακατασκευής της στέγης του αρσανά
