ΠΡΟΓΡΑΜΜΑ ΜΕΤΑΠΤΥΧΙΑΚΩΝ ΣΠΟΥΔΩΝ
**"Αντισεισμική και Ενεργειακή Αναβάθμιση Κατασκευών
και Αειφόρος Ανάπτυξη"**

**«Διερεύνηση της δυναμικής συμπεριφοράς πολυώροφου
κτιρίου κατά το σεισμό της Αθήνας, 07/09/1999»**

The present postgraduate thesis deals with the investigation of the dynamic behavior of a multi-storey building, which was damaged during the earthquake of 07-09-1999 in Athens.

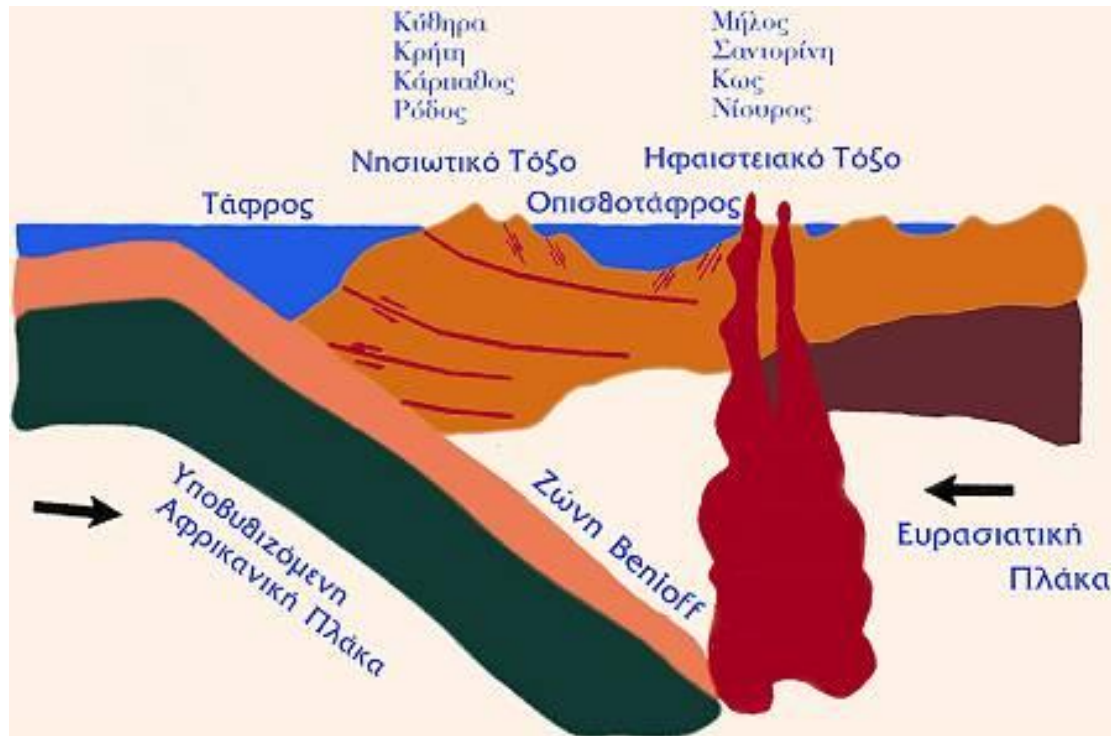
- την τάφρο, η οποία δημιουργείται κατά μήκος της επαφής των δύο πλακών. Εκτείνεται από την Κεφαλονιά έως την Ρόδο και περιλαμβάνει ένα σύστημα τάφρων, δηλαδή μια σειρά από βαθιές θαλάσσιες λεκάνες.
- το νησιωτικό τόξο, το οποίο βρίσκεται σε μικρή απόσταση και παράλληλα ως προς την τάφρο. Αποτελείται από την Πελοπόννησο και μια σειρά διαδοχικών νησιών, όπως τα Κύθηρα, η Κρήτη και η Ρόδος.

- την οπισθόταφρο, η οποία βρίσκεται πάνω στην Ευρασιατική πλάκα και μπροστά από το νησιωτικό τόξο. Πρόκειται για μια θαλάσσια λεκάνη, μικρότερου βάθους από την τάφρο.
- το ηφαιστειακό τόξο, το οποίο τοποθετείται μπροστά από την οπισθόταφρο και περιλαμβάνει διαδοχικά ηφαίστεια, όπως Νίσυρος, Σαντορίνη, Μήλος, Μέθανα και Σουσάκι. [1]

Σχήμα 1. 2 Σχηματική τομή του Ελληνικού τόξου

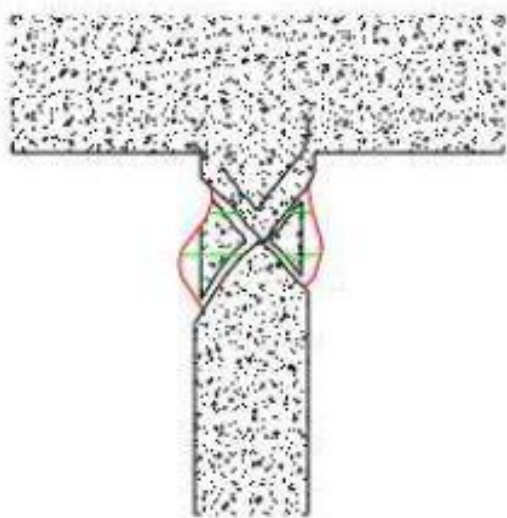
Πρόκειται για θραύση του σκυροδέματος, λυγισμός των κύριων οπλισμών, θραύση ή διαρροή των συνδετήρων του τμήματος και διακοπή της συνέχειας του στοιχείου αλλά χωρίς κατάρρευση.

Σχήμα 2. 5 Βαθμός βλάβης Δ [13]

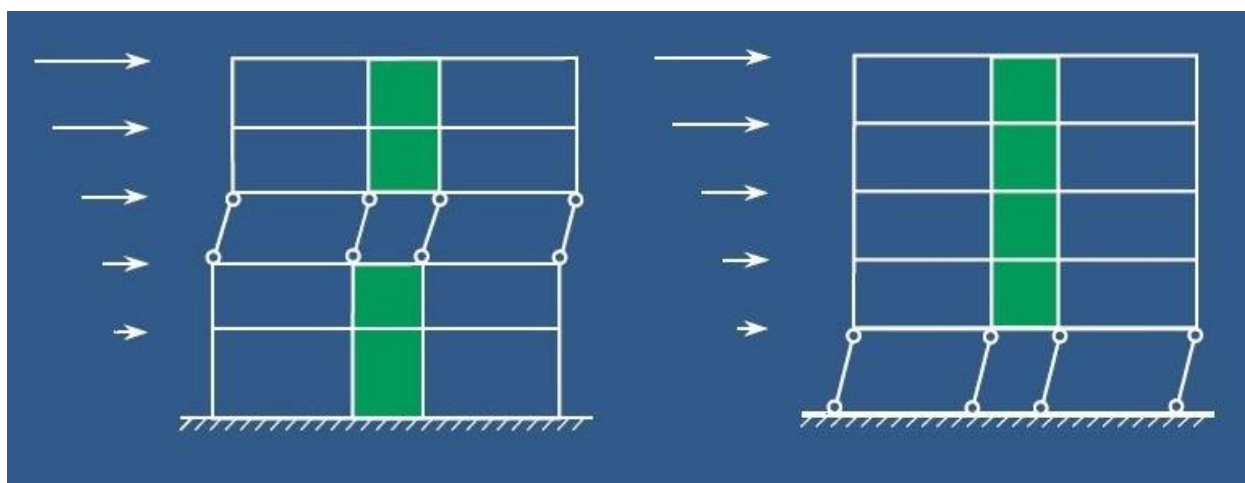
Η ασυμμετρία της δυσκαμψίας καθ' ύψος ενός κτιρίου αποτελεί ένα από τα βασικά αίτια κατάρρευσης κτιρίων λόγω σεισμού. Η έλλειψη τοίχων πλήρωσης σε έναν όροφο μιας κατασκευής δημιουργεί το φαινόμενο του μαλακού ορόφου, με συνέπεια τα υποστυλώματα του ορόφου να εισέρχονται στην πλαστική περιοχή τους. Ένας μαλακός όροφος μπορεί να βρίσκεται στο ισόγειο και να χρησιμοποιείται κυρίως ως pilotis ή και σε ενδιάμεσο όροφο της κατασκευής. Συγκεκριμένα, στην περίπτωση της pilotis κατά τη διάρκεια της σεισμικής κίνησης, τα υποστυλώματα καταπονούνται λόγω των κυκλικών μετατοπίσεων μεταξύ του εδάφους και της κορυφής του κτιρίου, στη συνέχεια δημιουργούνται πλαστικές αρθρώσεις στα άκρα των υποστυλωμάτων του ισόγειου ή και διατμητικές βλάβες και συνήθως η κατάρρευση είναι αναπόφευκτη. [16], [17]

Σχήμα 2. 17 Μαλακός όροφος - Μηχανισμός κατάρρευσης [16]

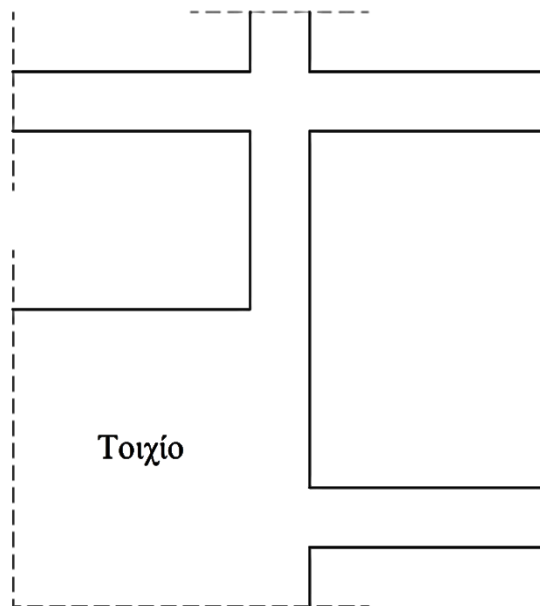
- «φύσει» κοντά υποστυλώματα, τα οποία προβλέπονται από τον σχεδιασμό να είναι κοντά και έχουν λόγο διάτμησης $\alpha_s \leq 2,5$ [21]

Σχήμα 2. 19 «Φύσει» κοντό υποστυλώμα

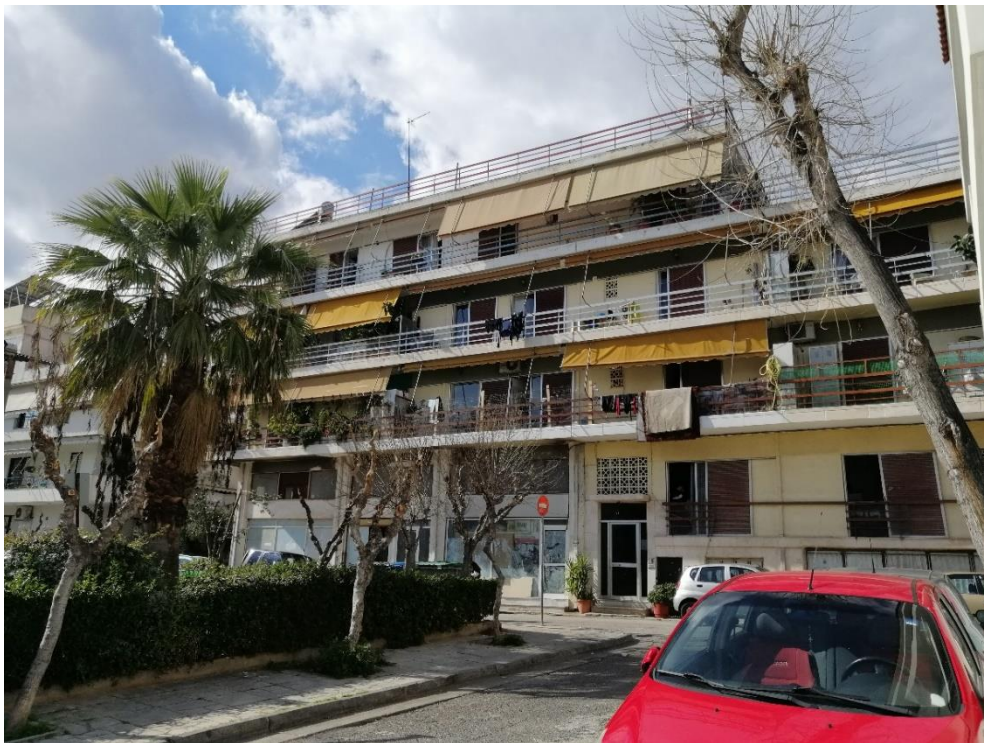
Ειδικότερα το κτίριο αποτελείται από δύο τμήματα, το τμήμα I και το τμήμα II. Το τμήμα I είναι τετραώροφο, το τμήμα II τριώροφο και στην συμβολή τους υπάρχει κοινό κλιμακοστάσιο και ανελκυστήρας. Τα δύο τμήματα χωρίζονται με αρμό στη θέση του κλιμακοστασίου -το οποίο ανήκει στο τμήμα II- και άρα είναι στατικά ανεξάρτητα και εφεξής θα αναφέρεται ως τμήμα I. Η μελέτη αφορά το τμήμα I το οποίο υπέστη βλάβες στο ισόγειο.

Φωτογραφία 1 Πρόσοψη κτιρίου σήμερα (τμήματα I και II)

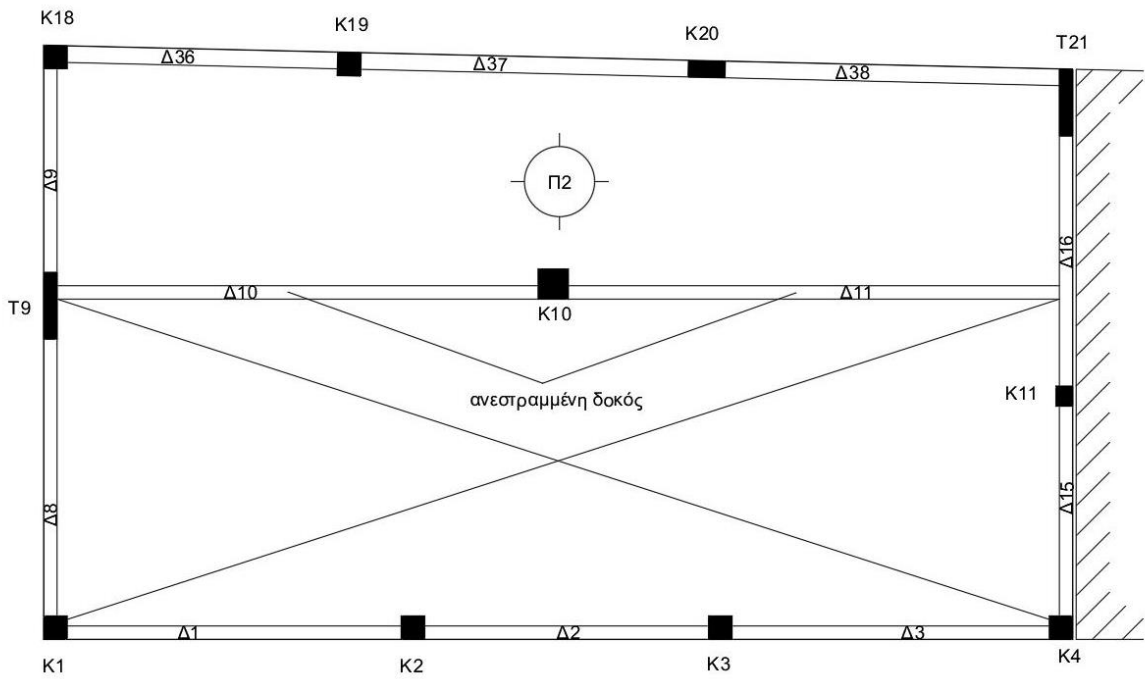
Σχήμα 3. 2 Ευλότυπος παταριού

Παρακάτω παρουσιάζονται οι ξυλότυποι του κτιρίου (Σχήματα 3.1 - 3.4), ενώ οι διατομές και οι οπλισμοί φαίνονται αναλυτικά στο Παράρτημα (Πίνακες 2 - 3).

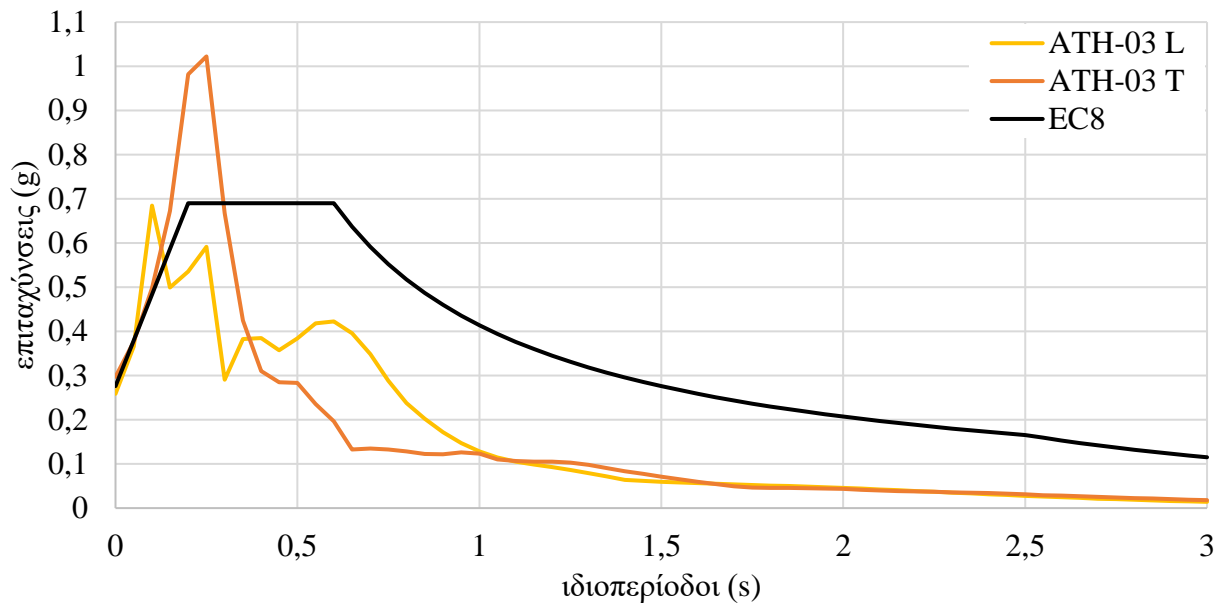
Σχήμα 4. 12 Φάσμα επιταχύνσεων Κ.Ε.Δ.Ε.

Για τη μέτρηση από το Κ.Ε.Δ.Ε. δεν έγινε περιστροφή, καθώς δεν υπάρχουν πληροφορίες για τον προσανατολισμό του μηχανήματος.

Το κτίριο και οι επιταχυνσιογράφοι βρίσκονται σε διαφορετικές περιοχές και σε διαφορετικό προσανατολισμό, αυτό καθιστά αναγκαία την περιστροφή των καταγραφών ως προς τη διεύθυνση του κτιρίου. Παρακάτω παρουσιάζονται τα φάσματα των επιταχύνσεων του κάθε επιταχυνσιογράφου χωρίς και με περιστροφή καθώς και το ελαστικό φάσμα απόκρισης του Ευρωκώδικα 8 (Σχήματα 4.6 - 4.12).

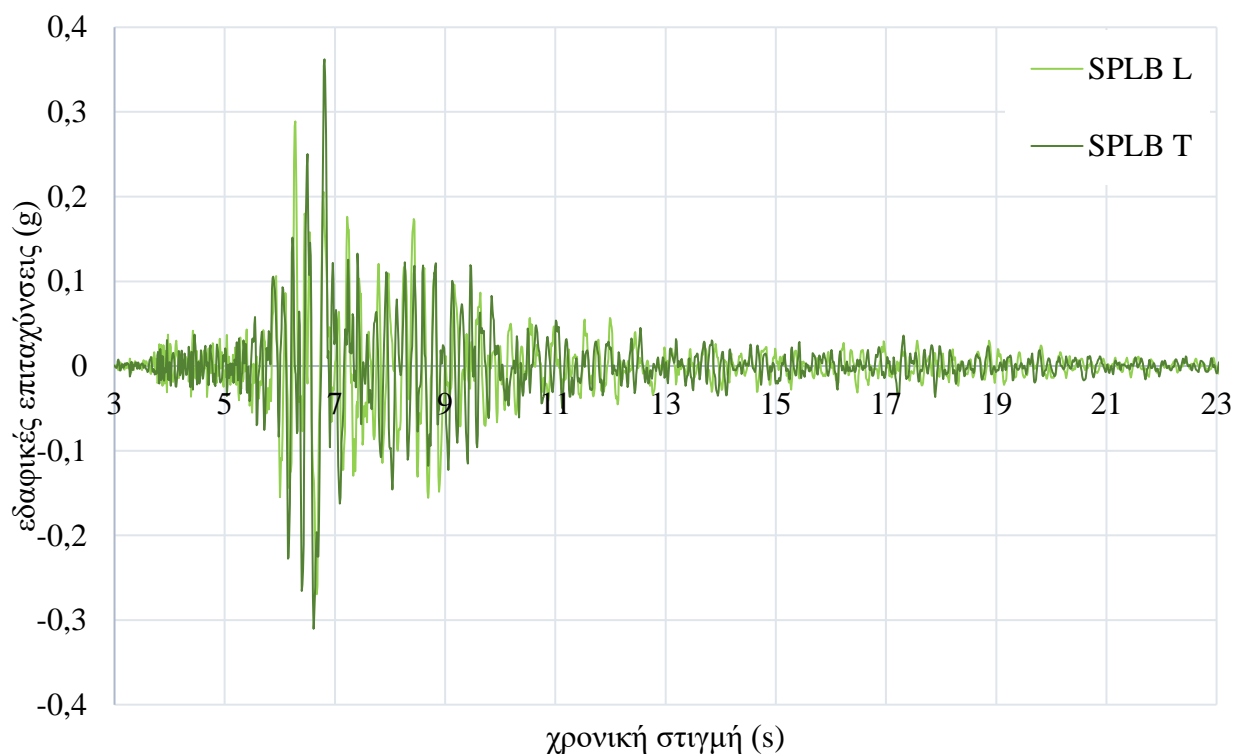
Σχήμα 4. 16 Επιταχυνσιογράφημα Σεπόλια (με περιστροφή)

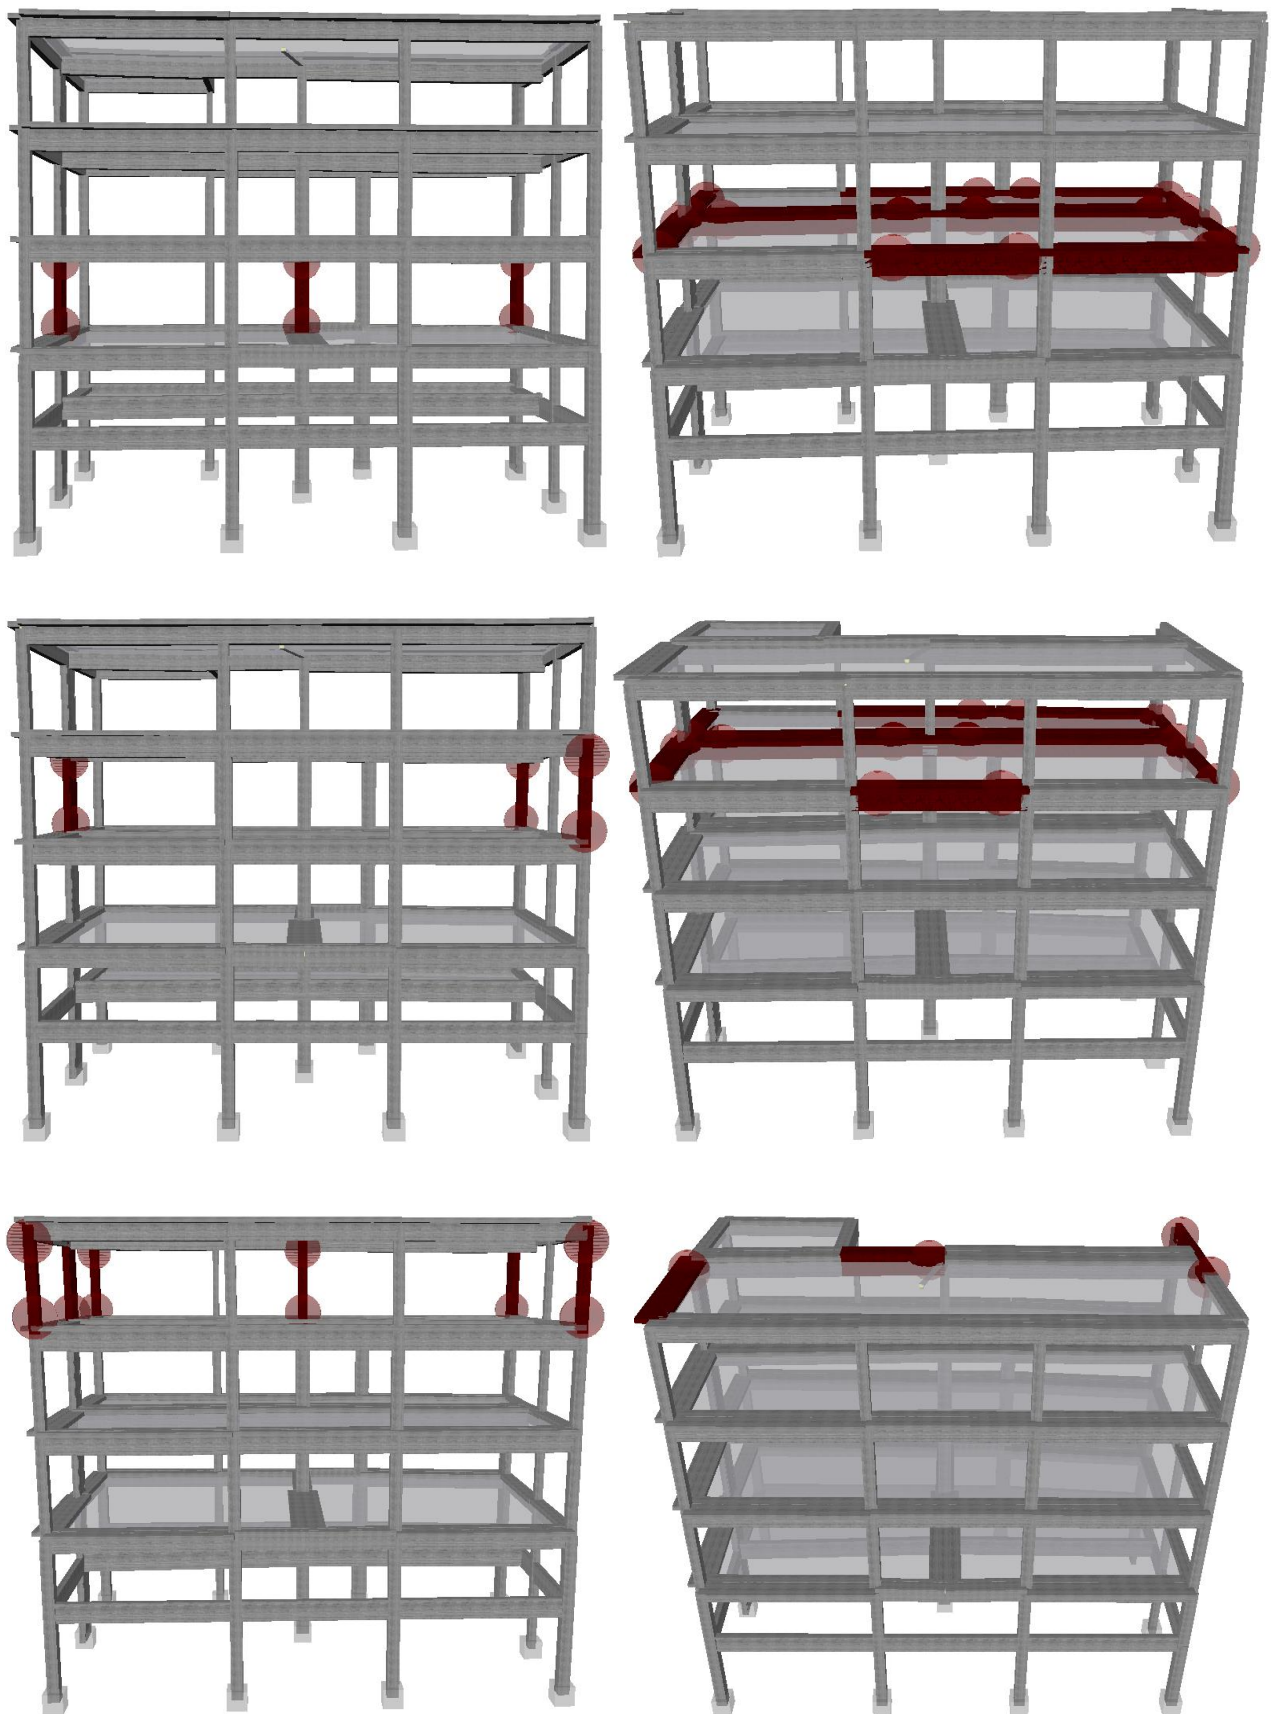
Σχήμα 5. 33 Μοντέλο χωρίς τοιχοποιίες, με επιταχυνσιογράφο στο Κ.Ε.Δ.Ε. (β)

Στις επόμενες υποενότητες παρουσιάζονται εικόνες (Σχήματα 5.32 – 5.45) από το πρόγραμμα, με τα αποτελέσματα των αναλύσεων, δηλαδή με τις βλάβες των δομικών στοιχείων που υποδεικνύονται. Η απεικόνιση των βλαβών είναι χρωματική, όσο αφορά τους ελέγχους με τους συντελεστές ασφαλείας με σκούρο κόκκινο περιγράφεται η διατμητική αστοχία και στους ελέγχους χωρίς συντελεστές ασφαλείας με κίτρινο περιγράφεται η διαρροή στροφής χορδής, με πορτοκαλί η αστοχία λόγω στροφής χορδής και με κόκκινο η διατμητική αστοχία. Στη συνέχεια, παρουσιάζονται σε πίνακες (Πίνακες 5.11 – 5.13) οι πλαστικές αρθρώσεις που δημιουργήθηκαν στα δομικά στοιχεία του ισογείου και παταριού («Στάθμη 1» και «Στάθμη 2»), με και χωρίς τοιχοποιίες και για τις δύο κατηγορίες ελέγχων.

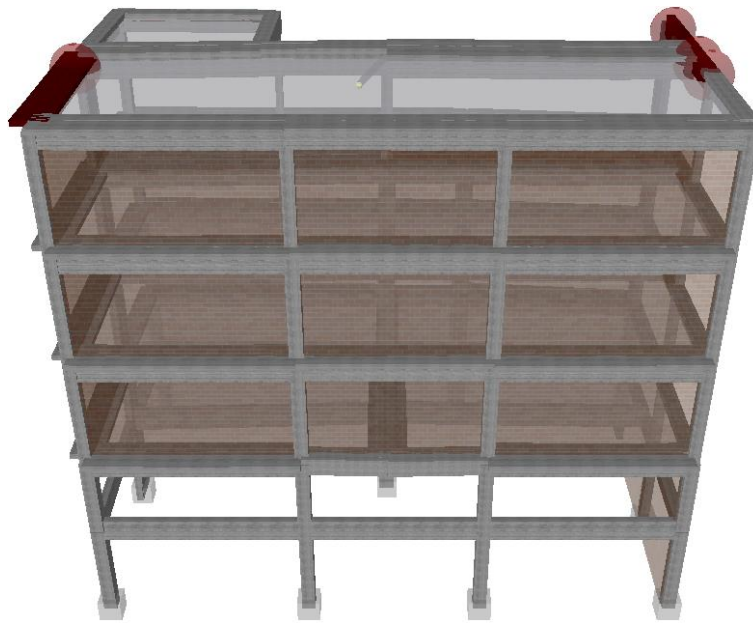
Σχήμα 5. 37 Μοντέλο με τοιχοποιίες, με επιταχυνσιογράφο στο Κ.Ε.Δ.Ε. (γ)

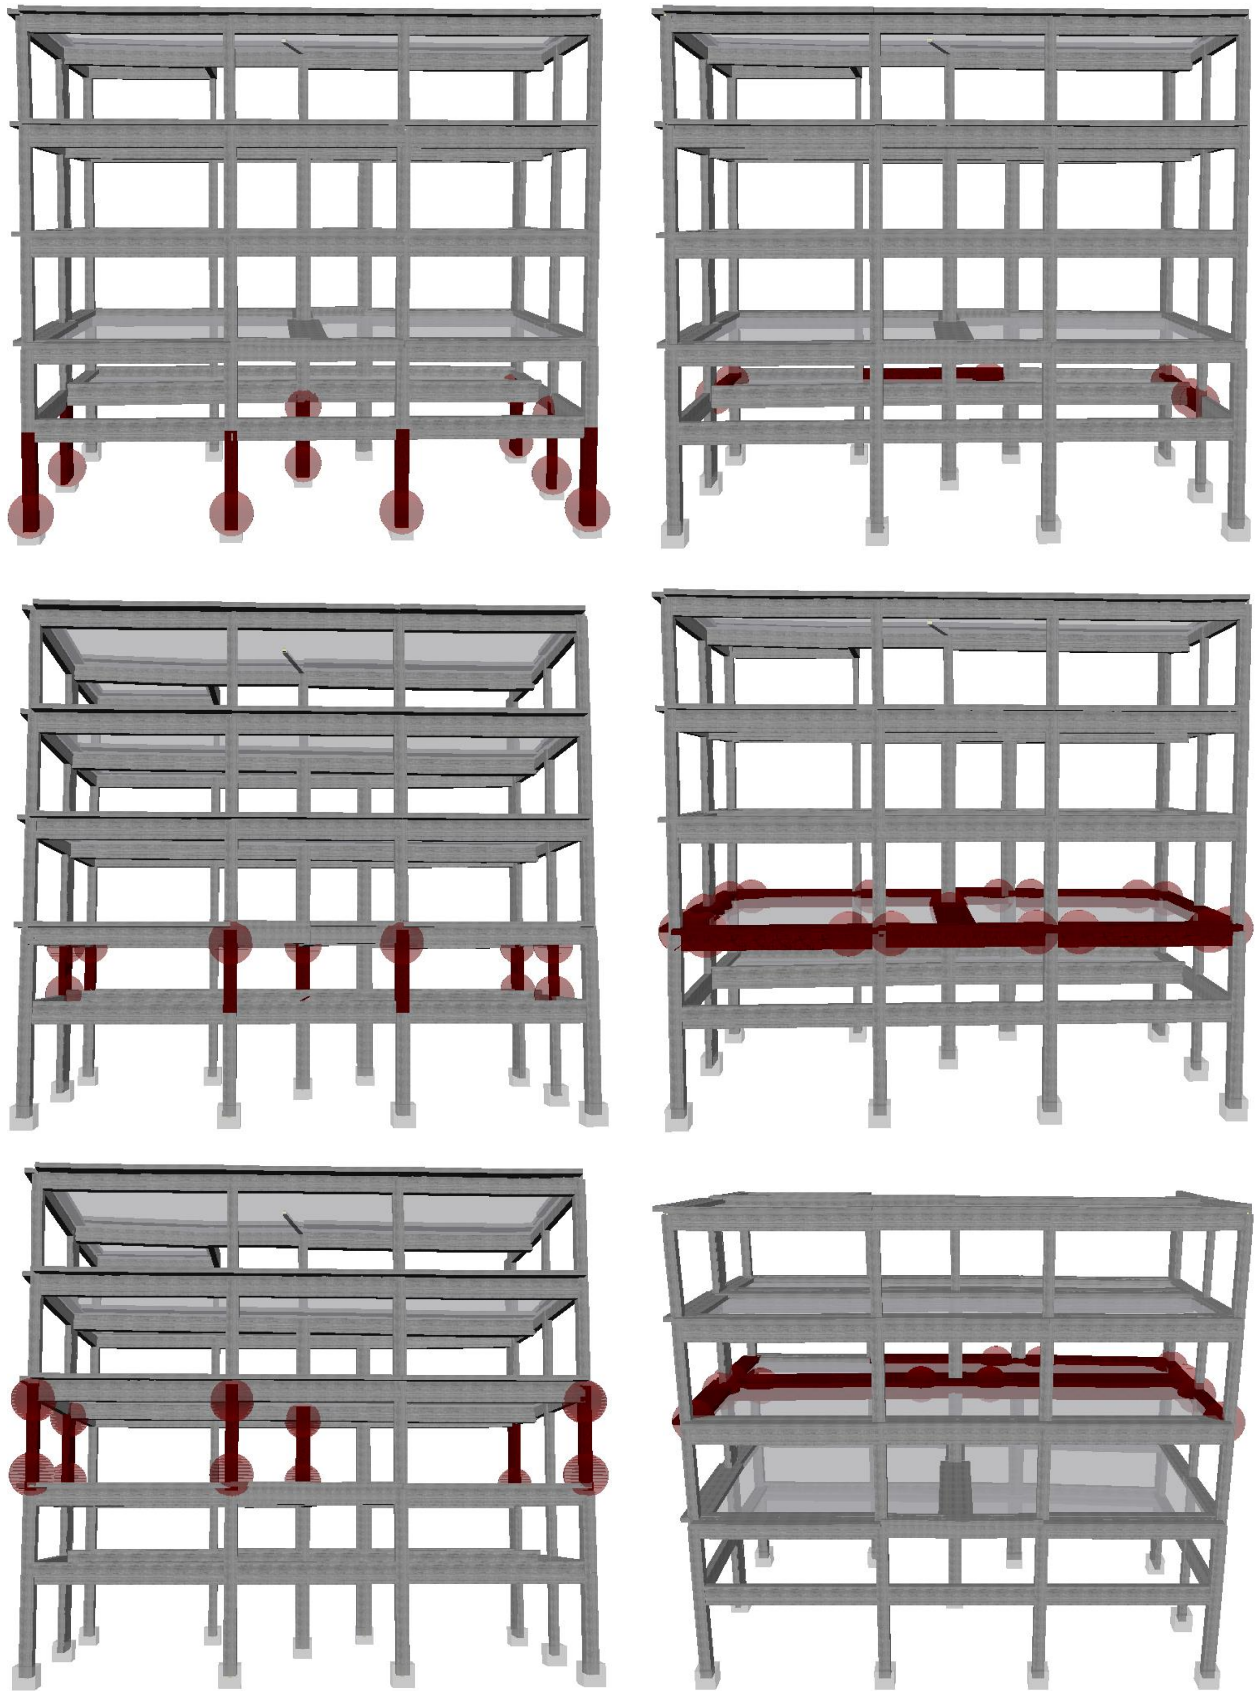
Σχήμα 5. 38 Μοντέλο χωρίς τοιχοποιίες, με επιταχυνσιογράφο στα Σεπόλια (α)

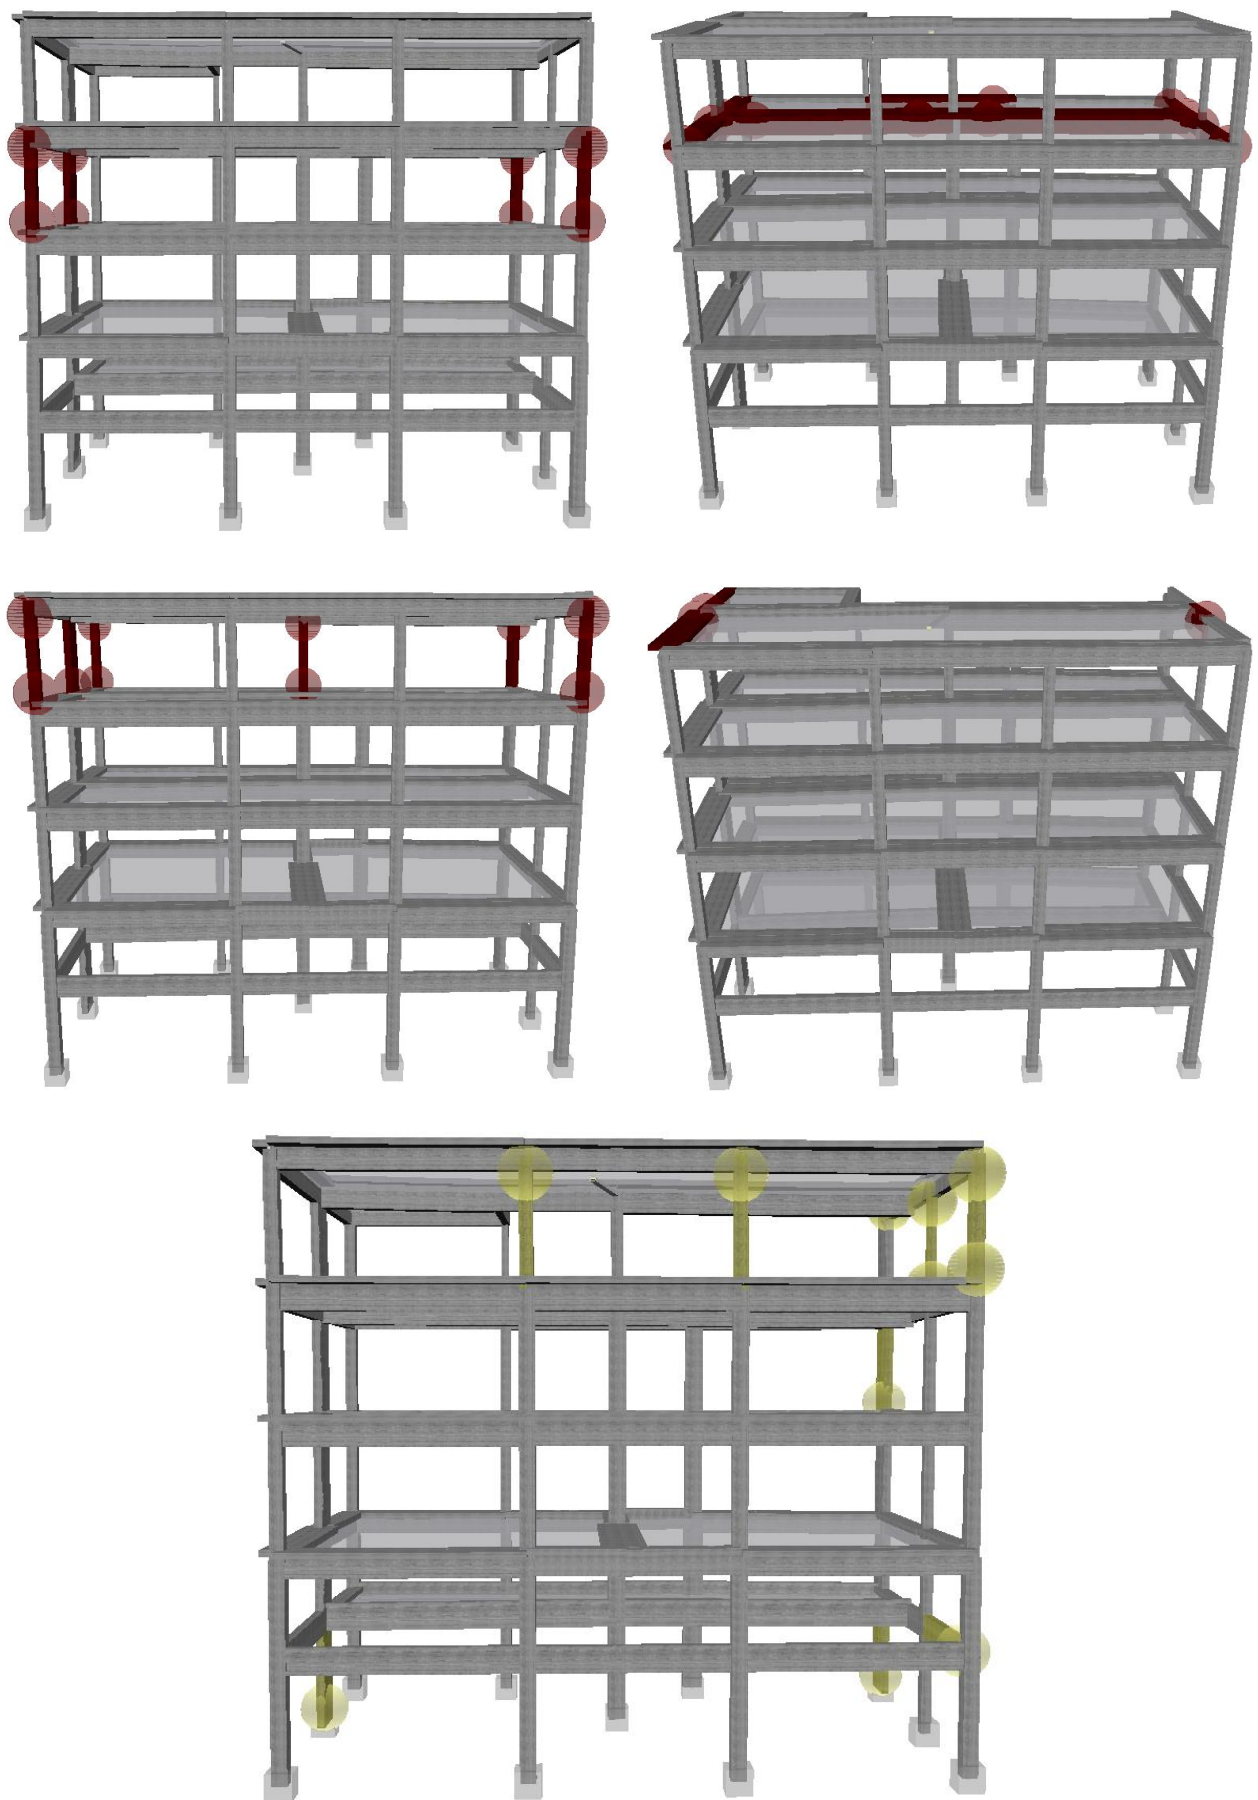
Σχήμα 5. 39 Μοντέλο χωρίς τοιχοποιίες, με επιταχυνσιογράφο στα Σεπόλια (β)

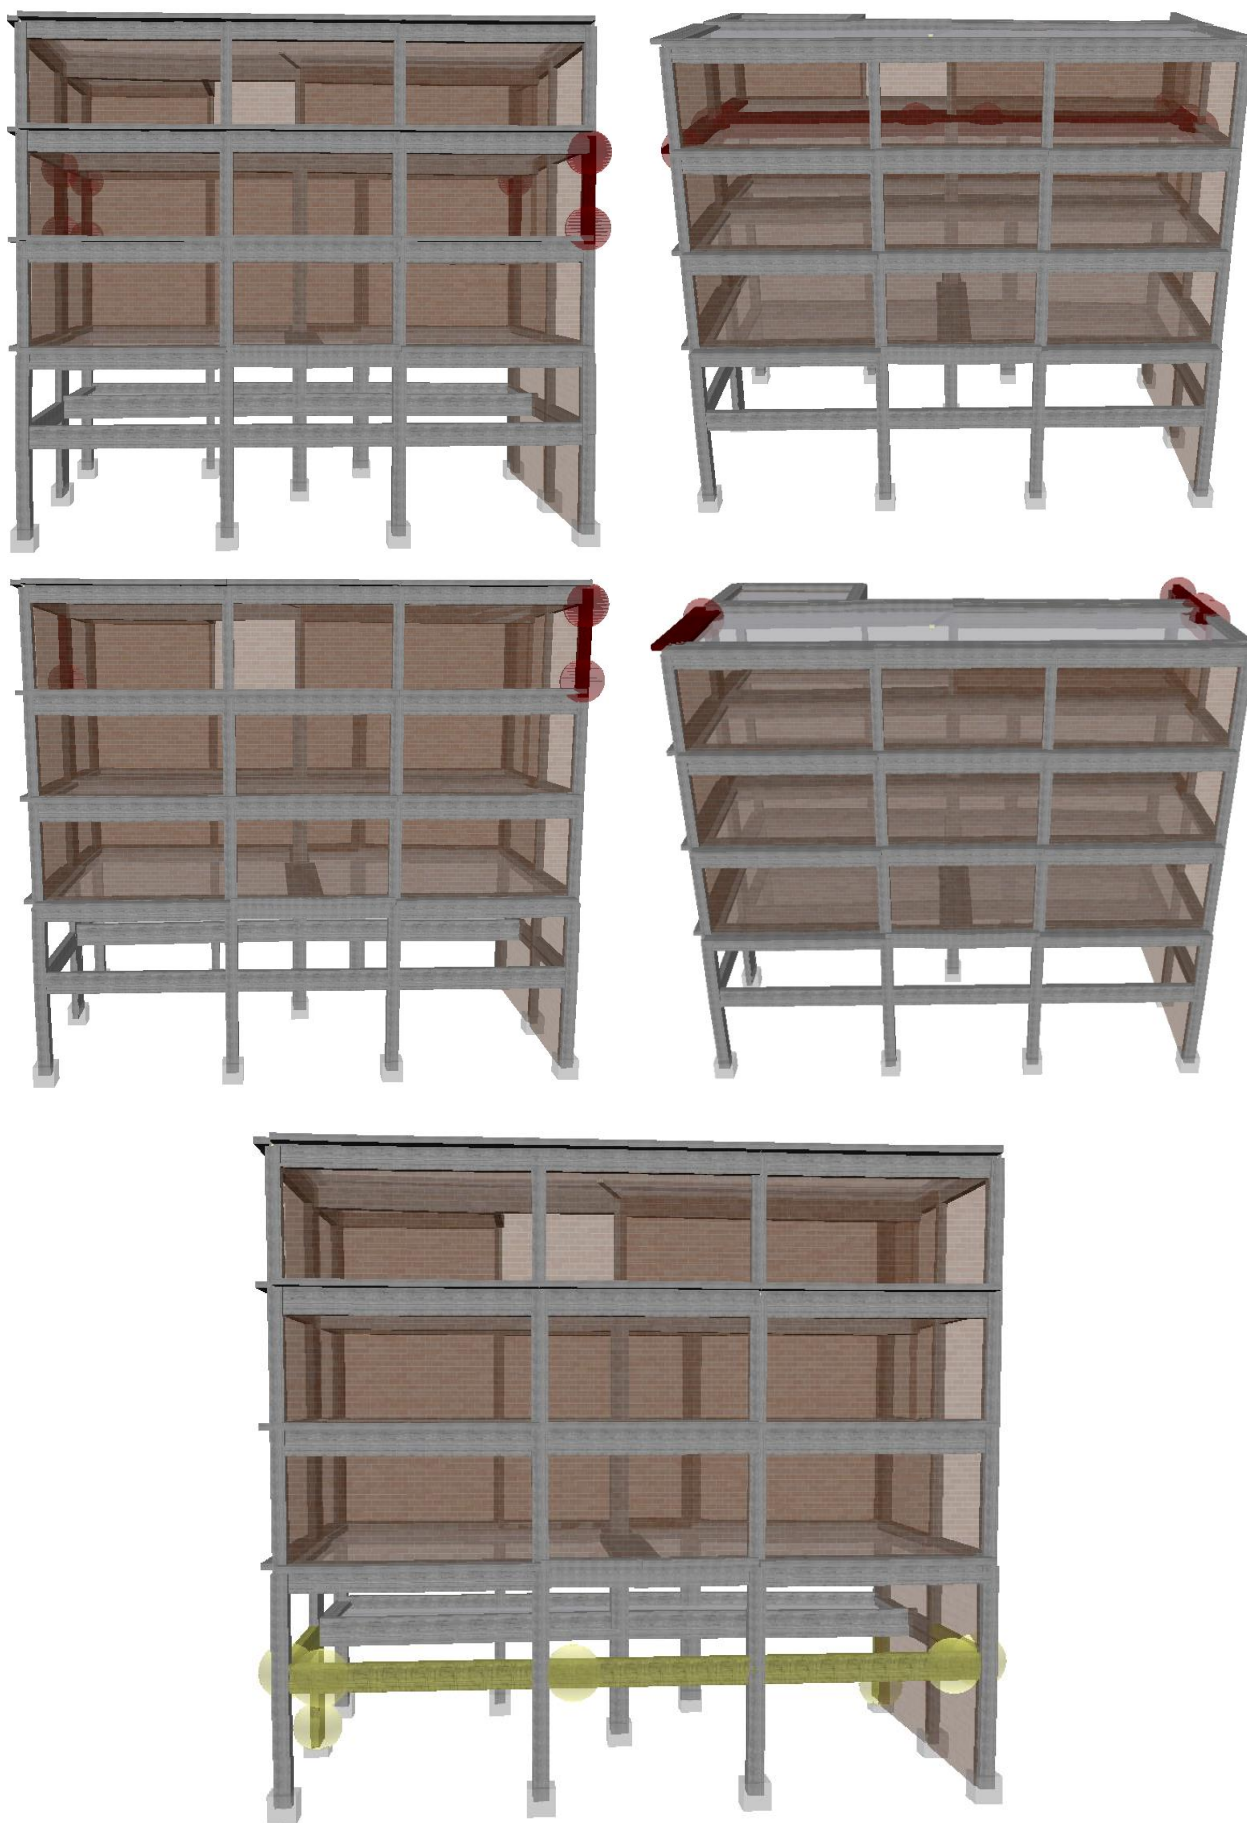
Σχήμα 5. 41 Μοντέλο με τοιχοποιίες, με επιταχυνσιογράφο στα Σεπόλια (β)

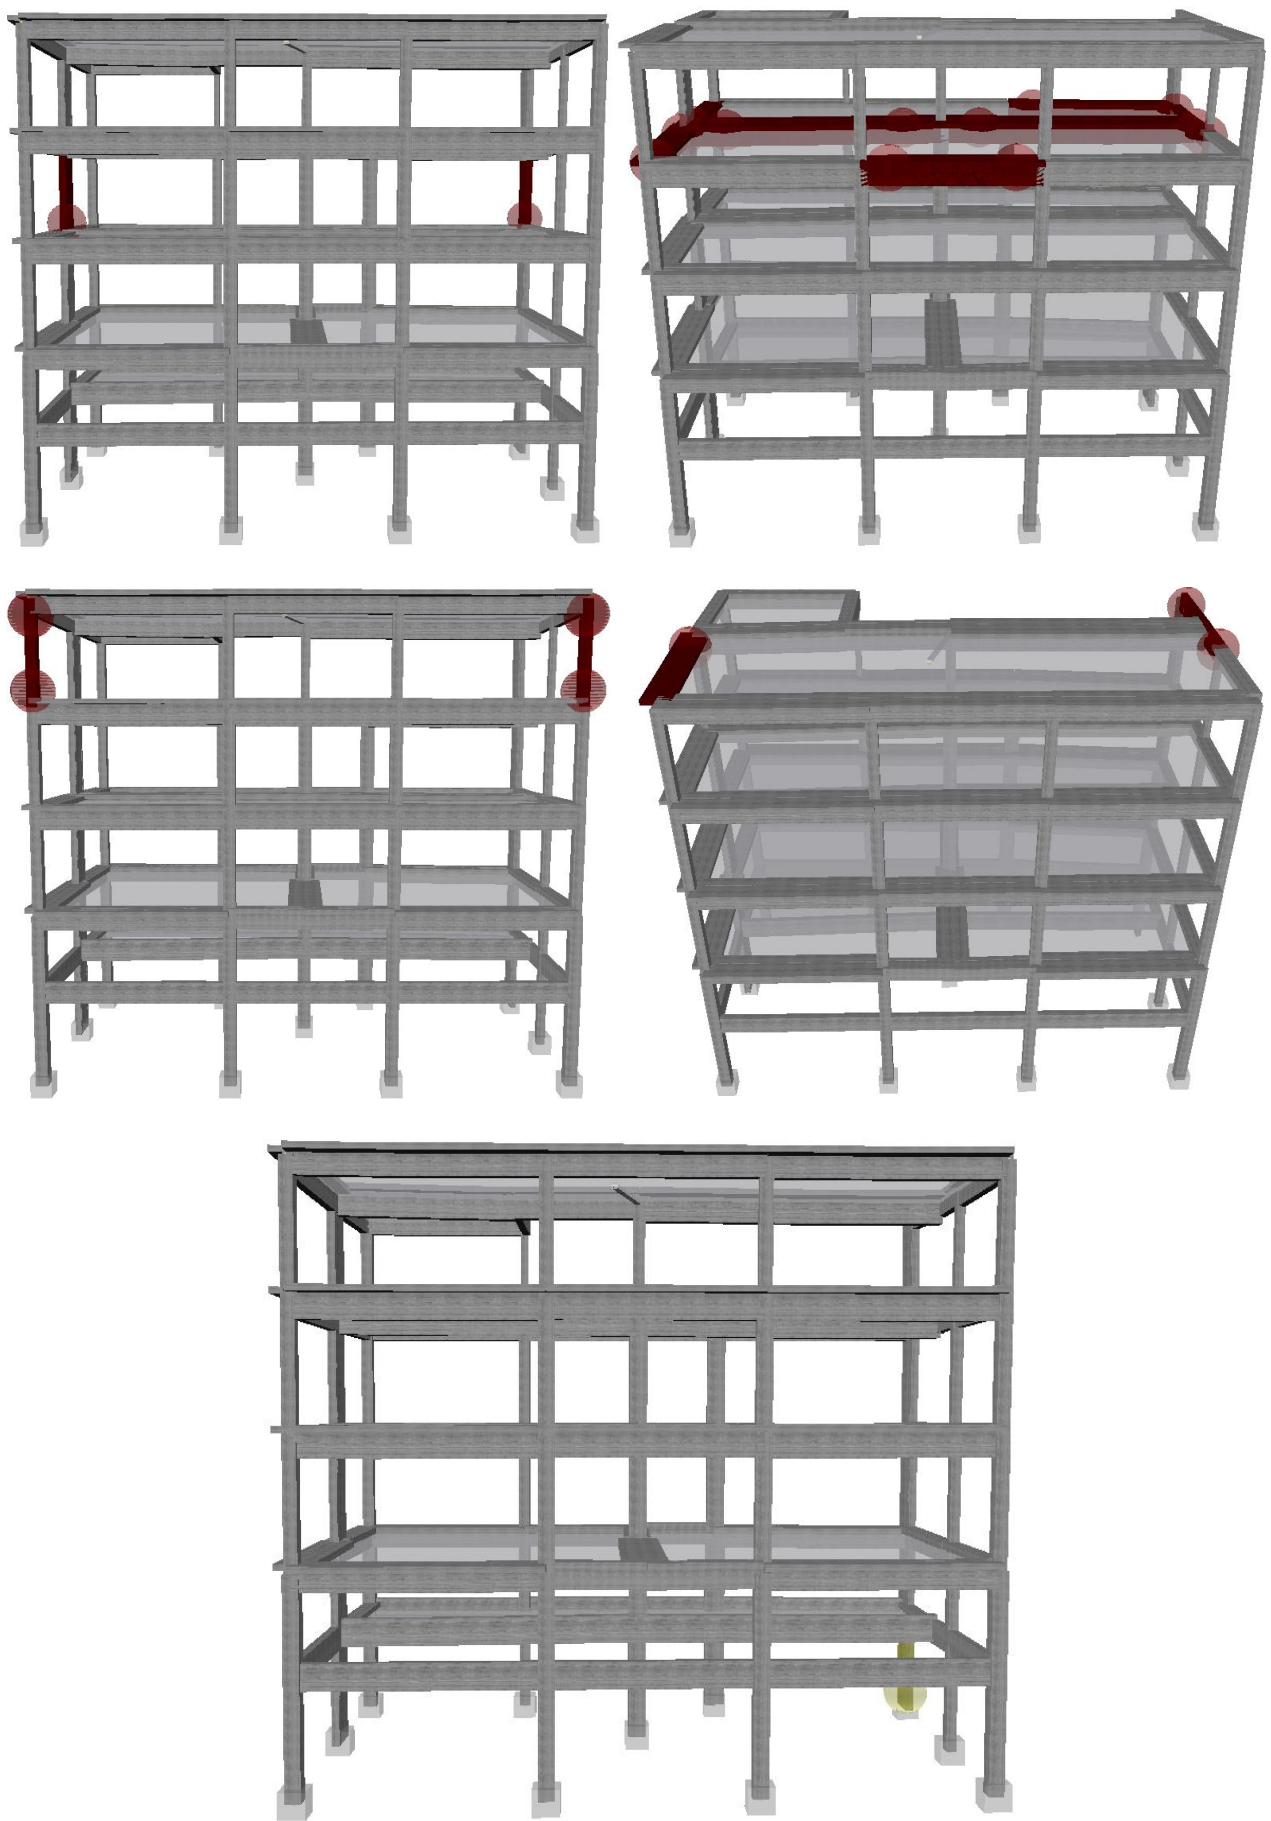
Σχήμα 5. 43 Μοντέλο χωρίς τοιχοποιίες, με επιταχυνσιογράφο στο Σύνταγμα (β)
